STUDIE SANACE STOKOVÉ SÍTĚ VYBRANÉ ČÁSTI URBANIZOVANÉHO CELKU

STUDY OF REHABILITATION OF THE SEWER NETWORK OF SELECTED PARTS URBANIZED
AREA

DIPLOMOVÁ PRÁCE

Bc. Karel Voldán

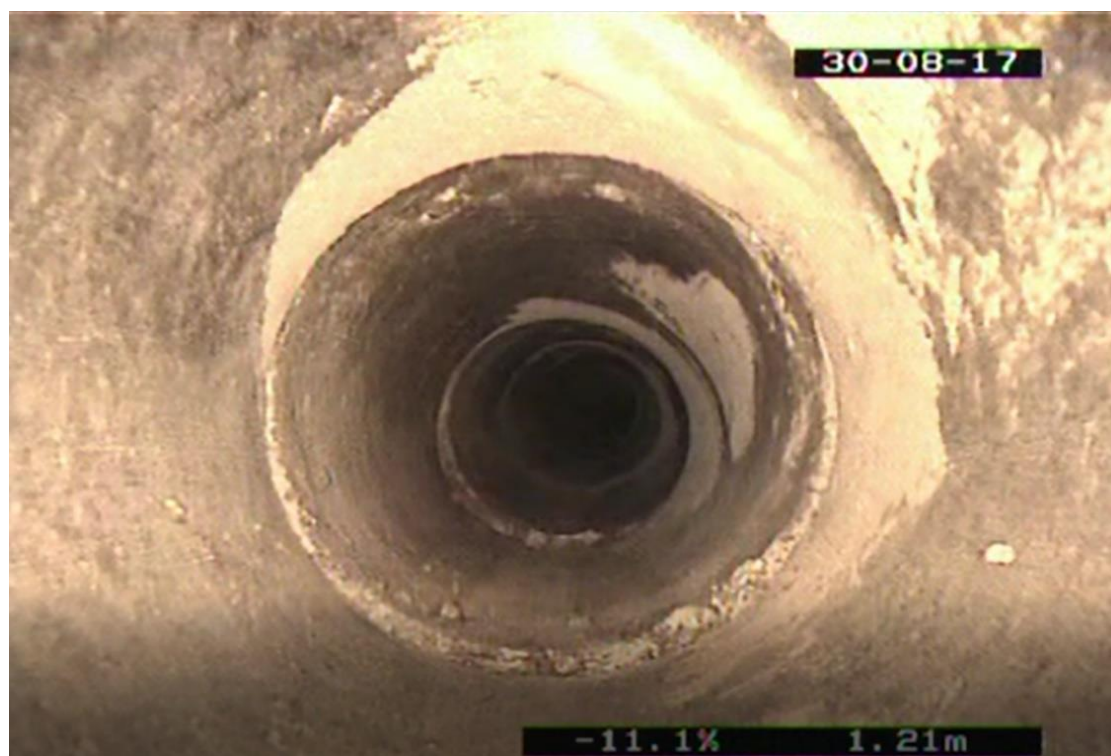
Obrázek 3.1 Fotografie z kamerového průzkumu [9]

Na obrázku 3.1. můžeme vidět reprezentativní příklad stavebně–technického stavu stokového systému na všech čtyřech dílčích úsecích nacházejících se skupině úseků 1. Můžeme si všimnout viditelného posunu trub v horizontálním směru o přibližně 1-2 centimetry. Jsou zde patrné známky probíhající koroze ve formě map po stěnách potrubí. V koncovém úseku skupiny se objevují větší střepy, zatím bez viditelné zeminy viz. obrázek 3.2. Další poruchy představuje mírná koroze betonových povrchů potrubí a poruchy kolem jejich spojů spojené s posunem trub jiné poruchy nejsou v celé skupině úseků patrné.

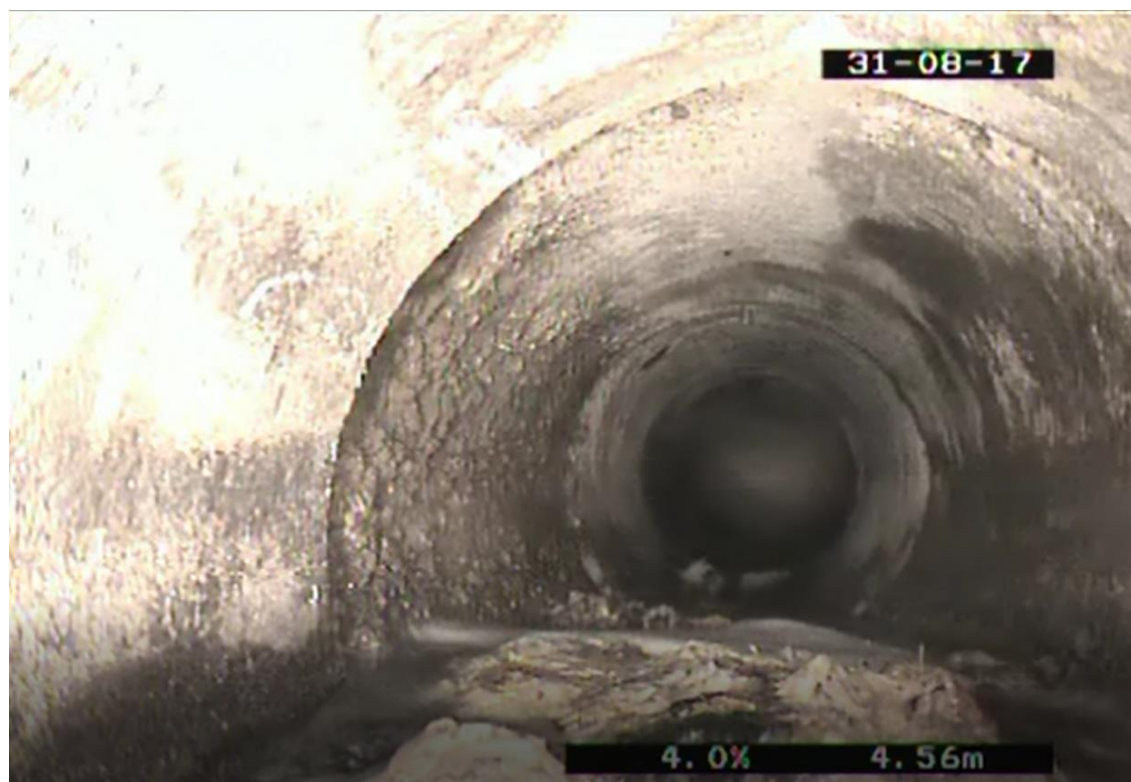
Obrázek 3.3 Fotografie z kamerového průzkumu [9]

Z hlediska stavebně–technického stavu je na přiložených fotografiích z kamerového záznamu patrné, že nedostatečná dimenze není jediný problém. Na obrázku č. 3.3. je vidět důsledek zaústění kanalizační přípojky ze shora, to zapříčinilo usazování tuhých částí obsažených v odpadní vodě. Následující obrázek 3.5. ukazuje opět nevhodně zaústěné potrubí kanalizační přípojky, které zasahuje do průtočného profilu. Úseky kde se vyskytuje betonové potrubí je poškozeno biogenní síranovou korozí po dně jsou patrné známky abraze viz. obrázek 3.4. Nejvíce poškozené potrubí je v místech spojů, kde můžeme vidět tvorbu střepů z nichž některé již chybí to je následek vyplavování volné zeminy a tvorby kaveren.

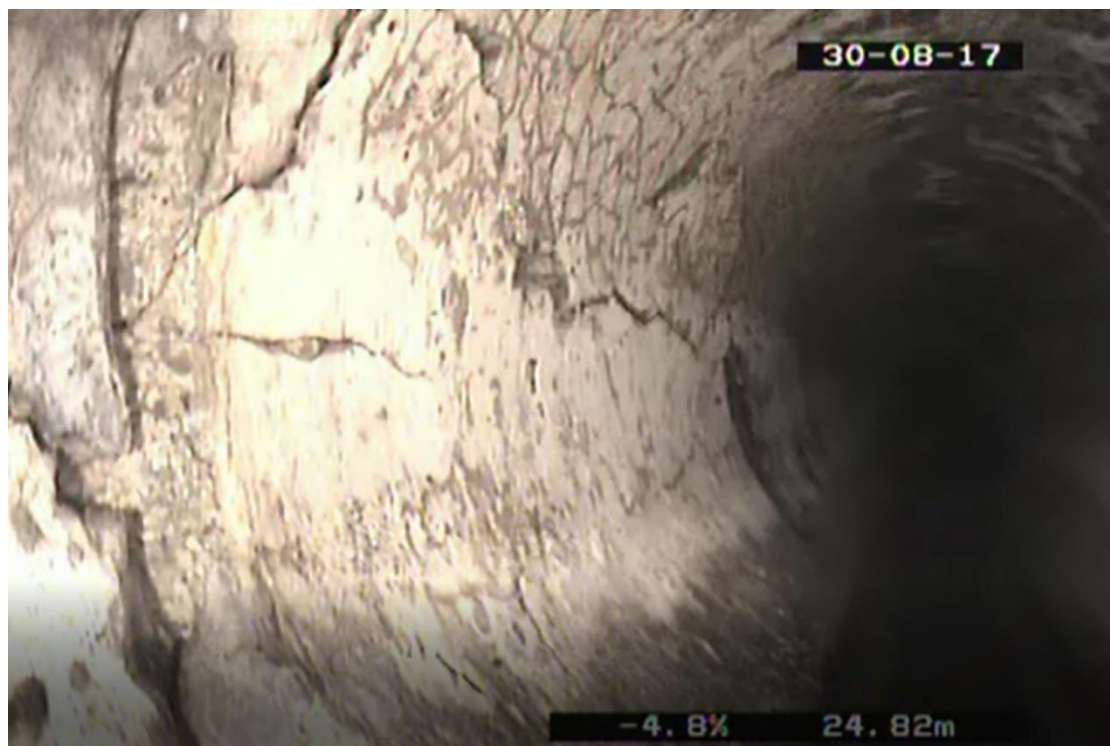
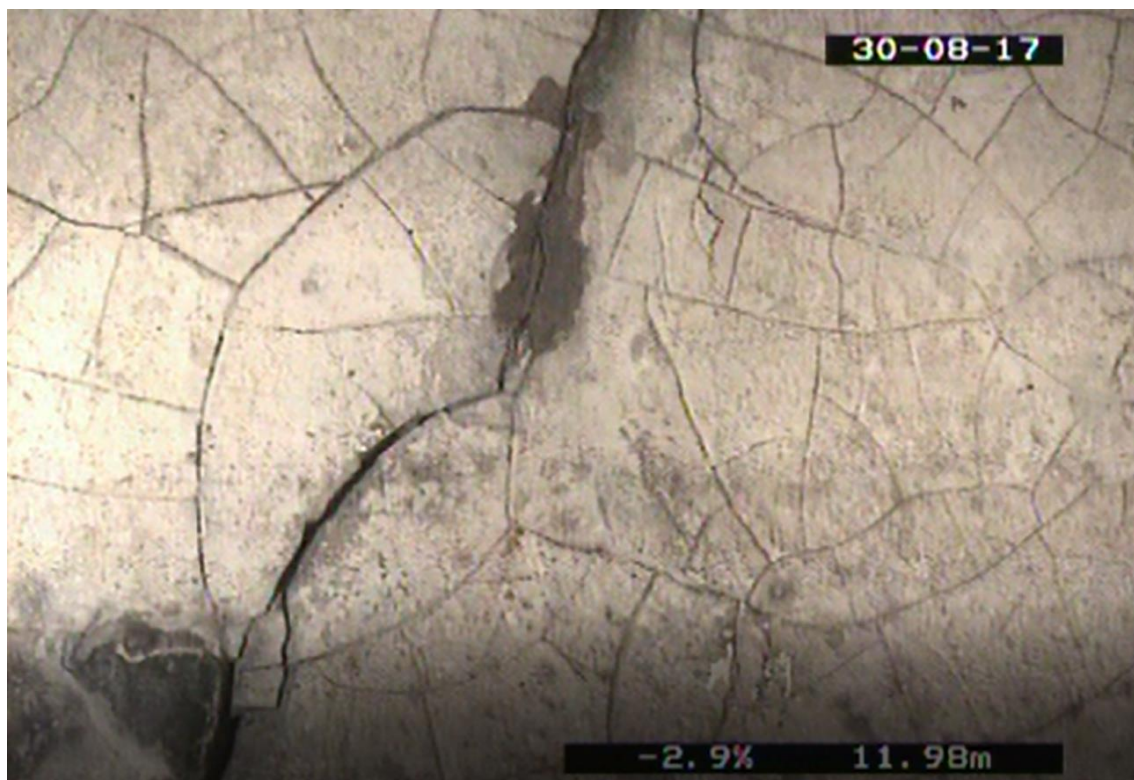
Stavebně–technický stav těchto úseků koresponduje s předešlými skupinami úseků. V úsecích je vidět probíhající koroze betonu, místy se objevují podélné i příčné trhlinky, které v některých částech především v oblasti spojů betonových trub přecházejí ve větší trhliny až tvorbu stěpů. Většina spojů trub vykazuje známky netěsností, projevující se exfiltrací odpadních vod, popřípadě při vyšší hladině spodní vody infiltrací vod balastních.

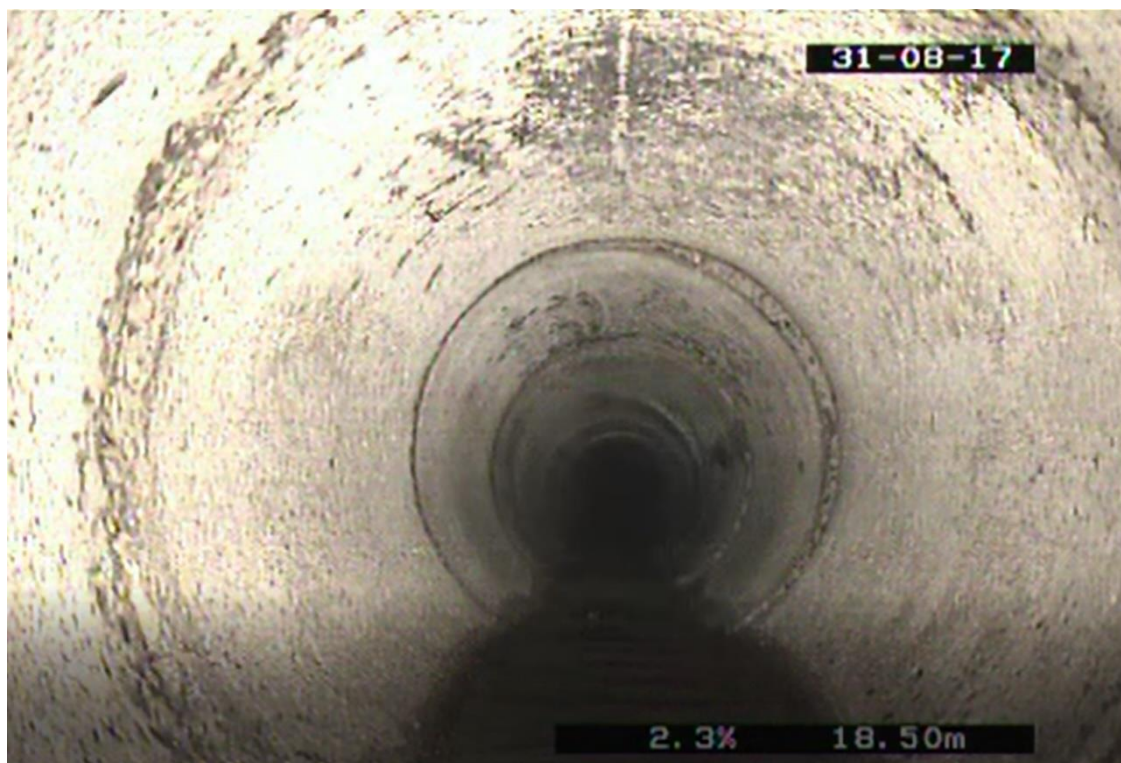
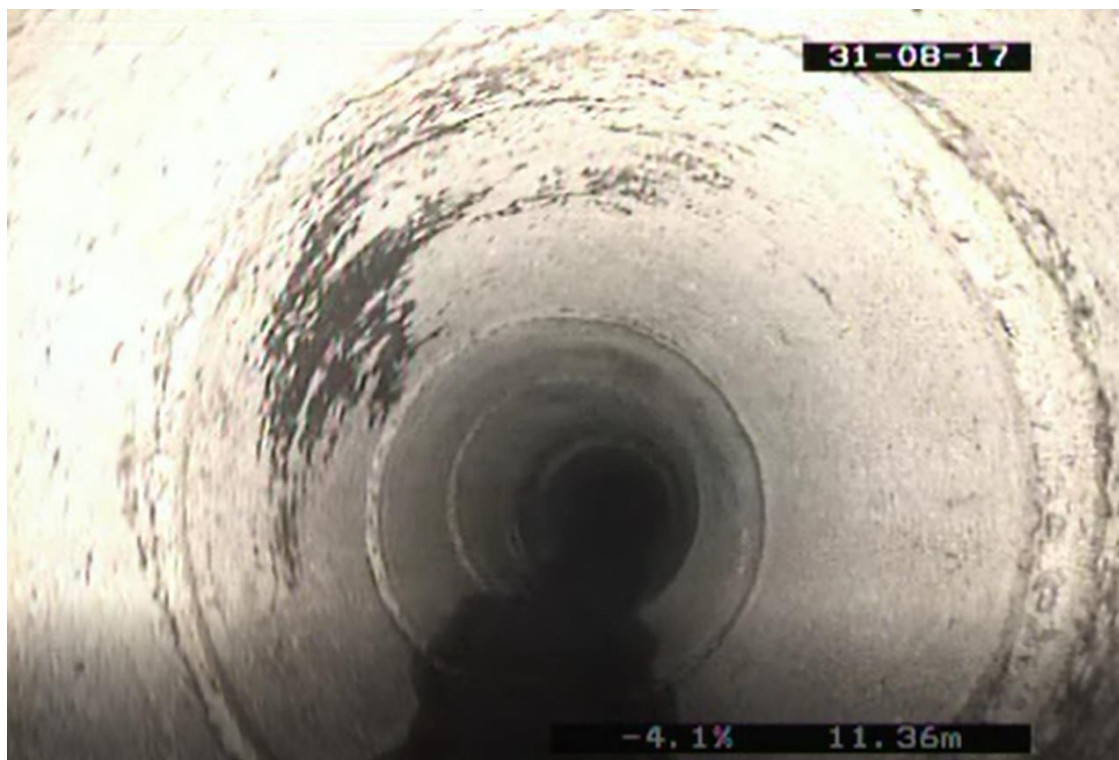
Na přiložených fotografiích z kamerového průzkumu si můžeme všimnout probíhající biogenní síranové koroze, která je znatelná prakticky po celé řešené skupině úseků v různých fázích. Dále bylo kamerovým záznamem odhaleno několik trub, které se díky nerovnoměrnému horizontálnímu posunu betonových trub dostalo do protispádu. V těchto úsecích se hromadí odpadní voda a hrubší částice v ní obsazené v těchto místech sedimentují a snižují tím kapacitu potrubí. Stejně jako u předešlých úseků můžeme vidět porušené trubní spoje se známkami netěsností. Tyto poruchy nejsou zatím velkého rozsahu, zatím nepozorujeme chybějící střepy.

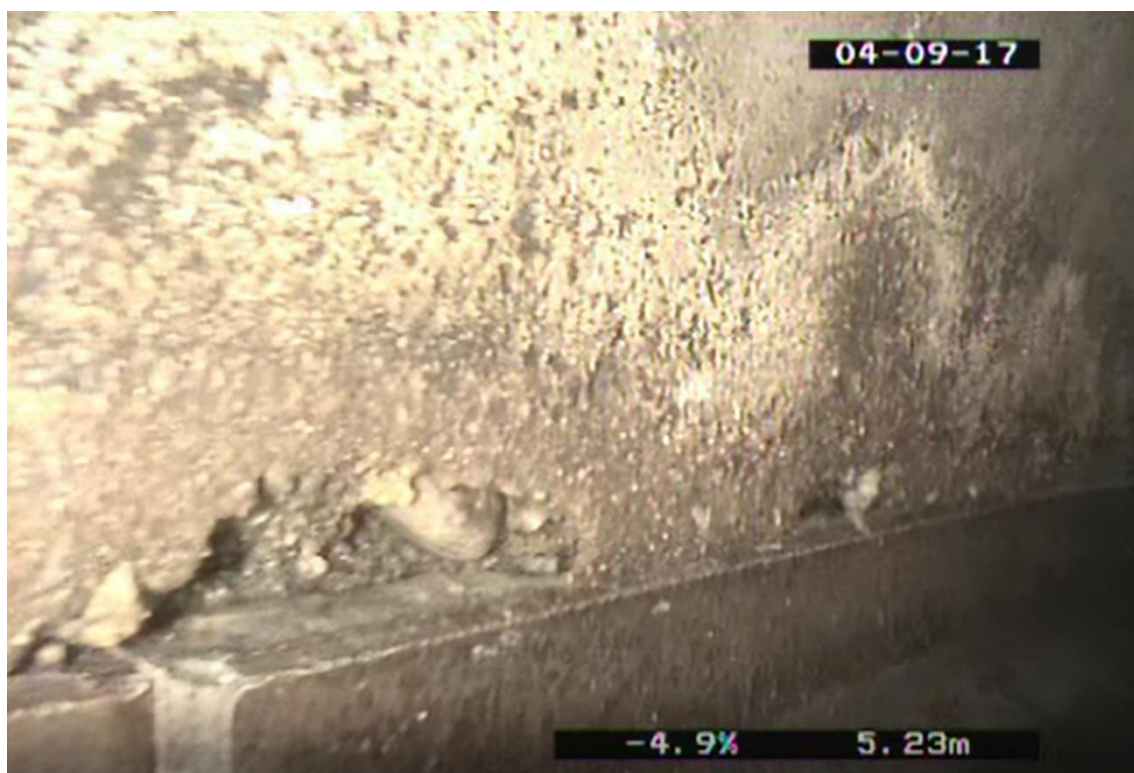
Obrázek 3.10 Fotografie z kamerového průzkumu [9]

Kamerový průzkum odhalil veškeré množství poruch z nichž některé jsou závažné a při jejich ignorování dojde k narušení statiky celého profilu s následným zhroucením. Na obrázku 3.10. si můžeme všimnout chybejících střepů ve stěnách, v některých místech je již viditelná zemina, a bude s největší pravděpodobností docházet ke tvorbě kaverny. Stěny a horní část profilu jsou poškozeny biogenní síranovou korozí. Dle údajů od provozovatele se jedná o velmi staré potrubí, které již přesáhlo svou dobu životnosti čemuž také odpovídá stavebně-technický stav.

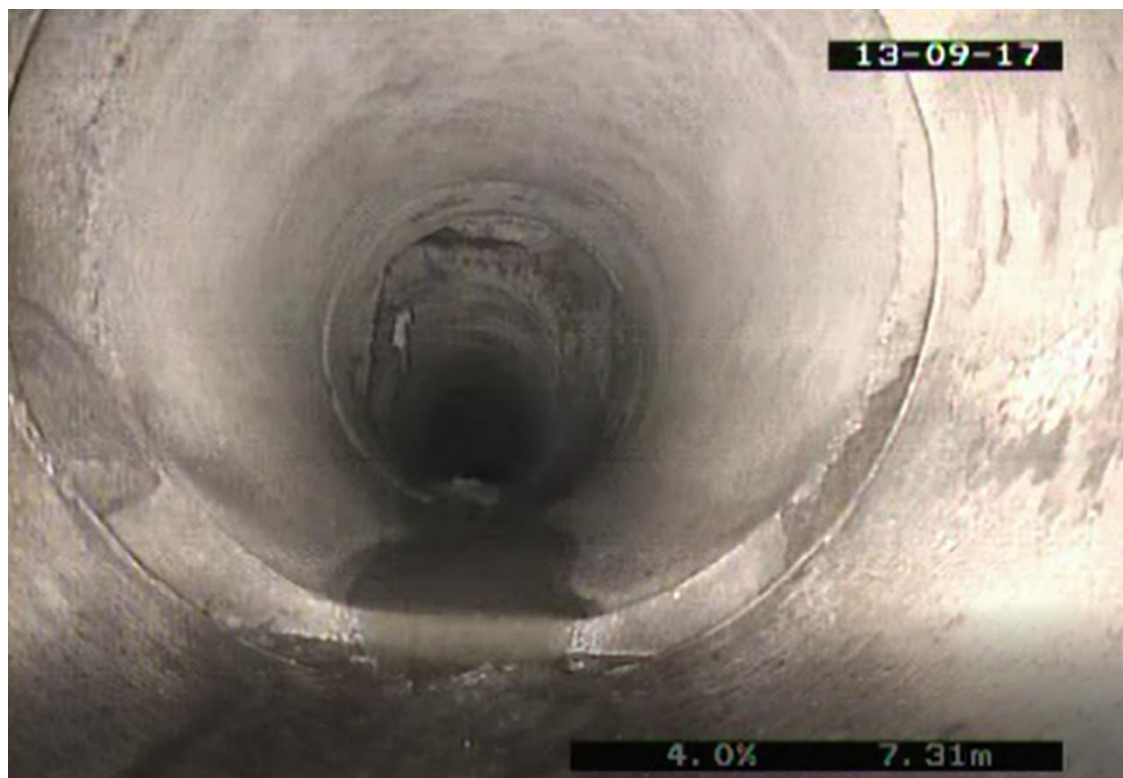
Obrázek 3.12 Fotografie z kamerového průzkumu [9]

Stavebně–technický stav na dané skupině úseků je složité popsat, jelikož chybí kamerové záznamy více jak poloviny úseků. Nicméně z toho, co můžeme vidět je patrné, že stavebně–technický stav kruhových profilů je o poznání lepší, než jak je tomu u profilů vejčitých, tato skutečnost je názorně vidět na obrázku 3.13. Na některých úsecích se důsledkem sednutí potrubí tvoří kaverny v rozevřených spojích Obrázek 3.12. Toto sednutí je logicky důsledkem vzniku protispádu.

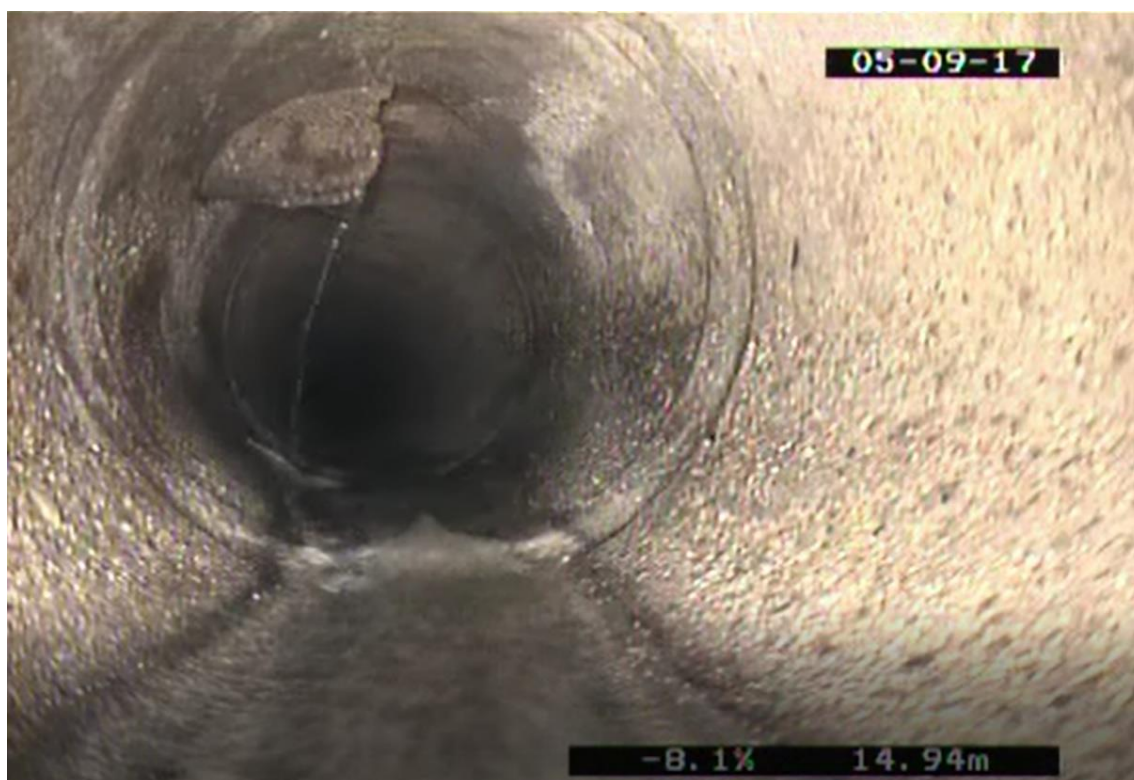
Obrázek 3.15 Fotografie z kamerového průzkumu [9]

Potrubí na vybrané skupině úseků vykazuje několik poruch. Mezi kterými nalezneme silnou korozi betonových povrchů nebo jak můžeme vidět na obrázku 3.15. rozevřené trubní spoje nebo předsazené kanalizační přípojky.

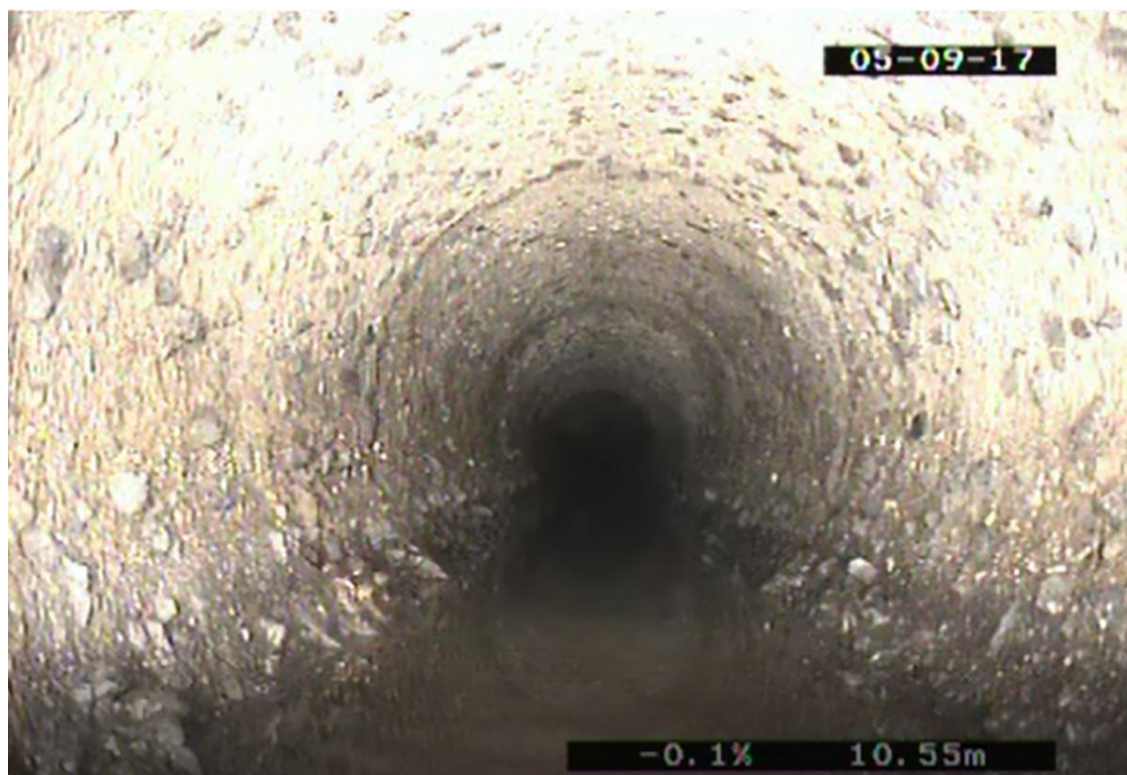
Obrázek 3.19 Fotografie z kamerového průzkumu [9]

Z přiložených fotografií můžeme vidět biogenní síranovou korozi, která se vyskytuje v celé délce. V některých částech, jak je znázorněno na obrázku 3.19. je koroze natolik silná, že drsnost potrubí díky vystupujícímu kamenivu z betonu je vyšší. Tato zvýšená drsnost má za následek nižší rychlost a tím sníženou unášecí sílu a v kombinaci s nálitky betonu vystupujícími do profilu viz. obrázek 3.20. Efekt zanášení potrubí je umocněn nedostatečnými spádovými poměry a v některých místech i protispádem potrubí.

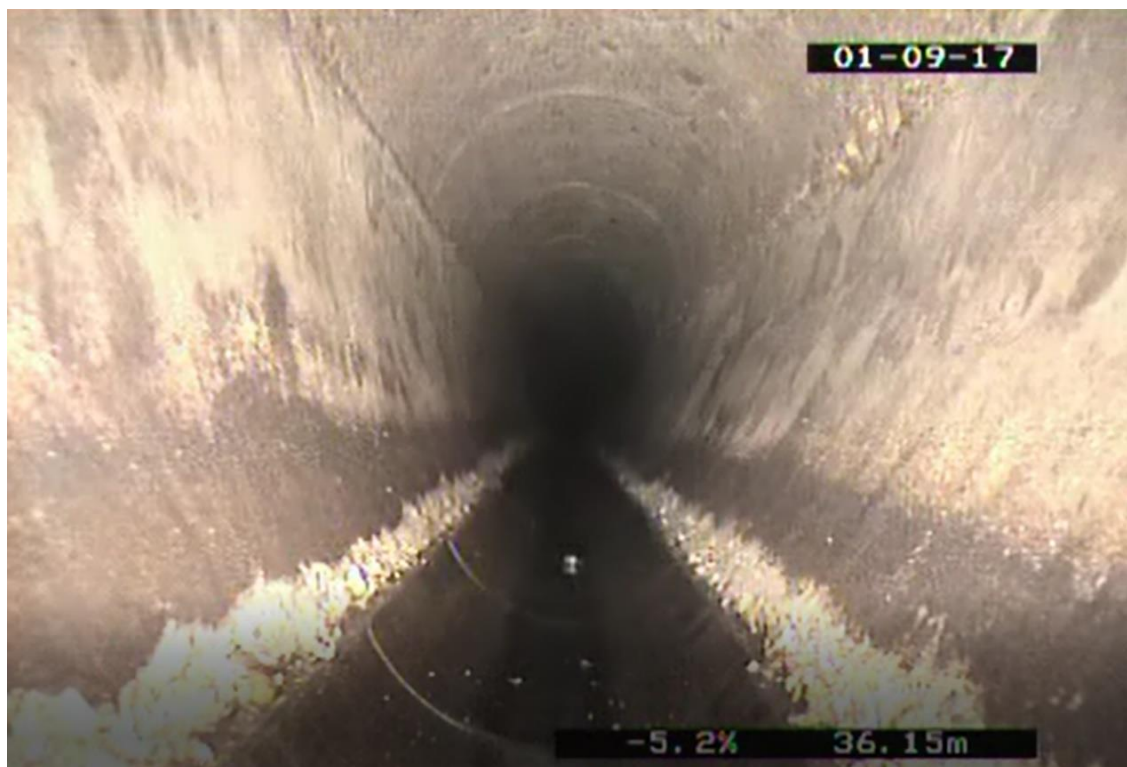
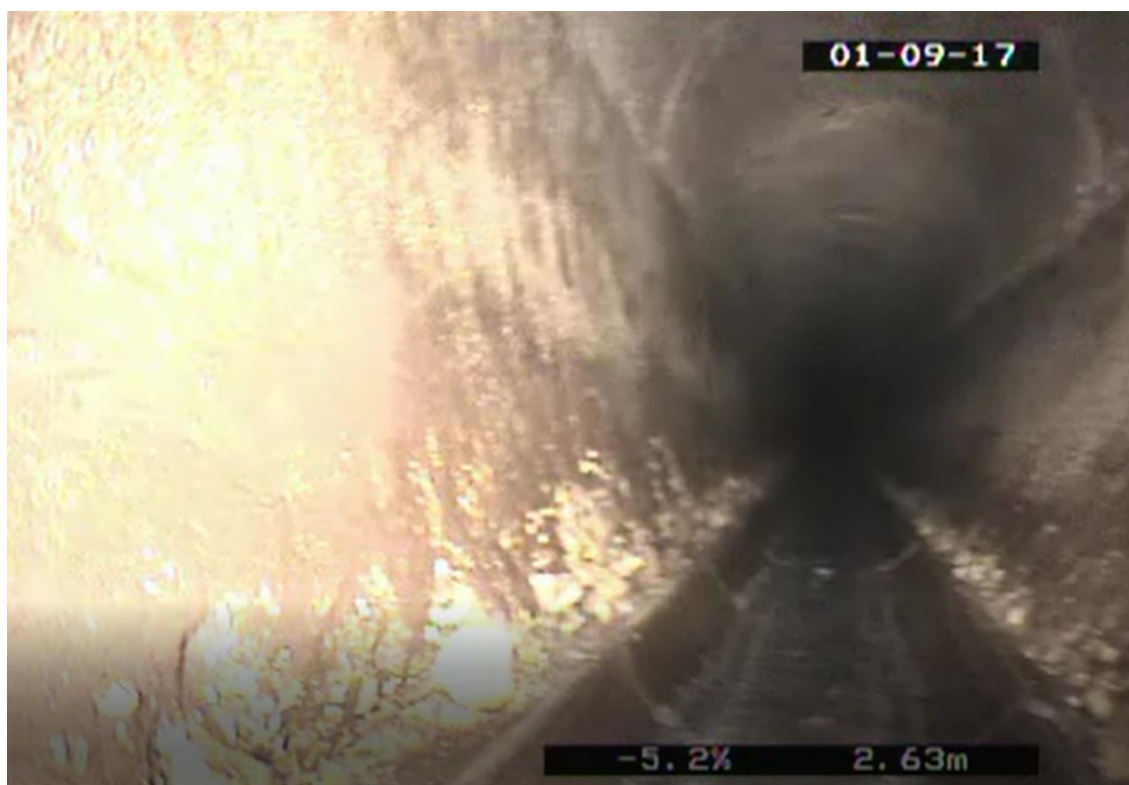
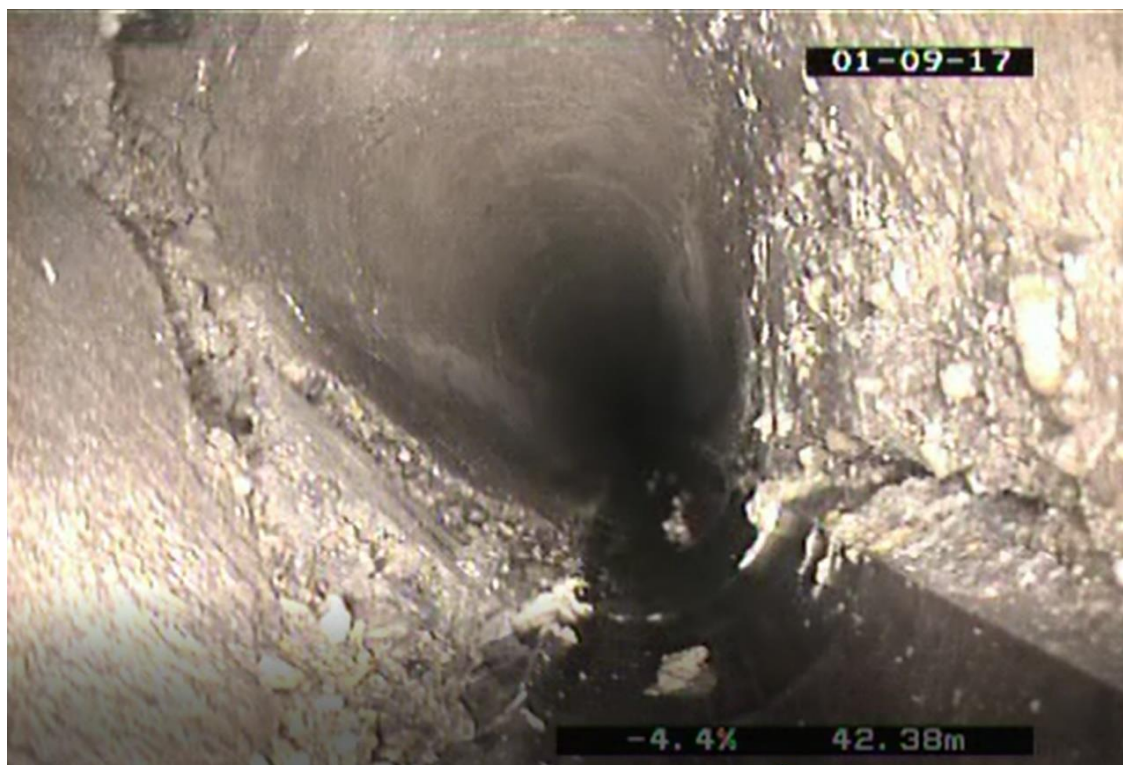
Z obrázků 3.22. až 3.24. je patrné, že v celém řešeném úseku je potrubí porušeno, kromě kameninových žlábků, které nevykazují žádné vážné známky porušení. Na zmíněných fotografiích jsou vidět stádia poruch způsobené korozi betonu a abrazivními účinky protékající odpadní vody. V některých částech je potrubí natolik porušeno že je viditelná zemina a tvoří se kaverny většího rozsahu.

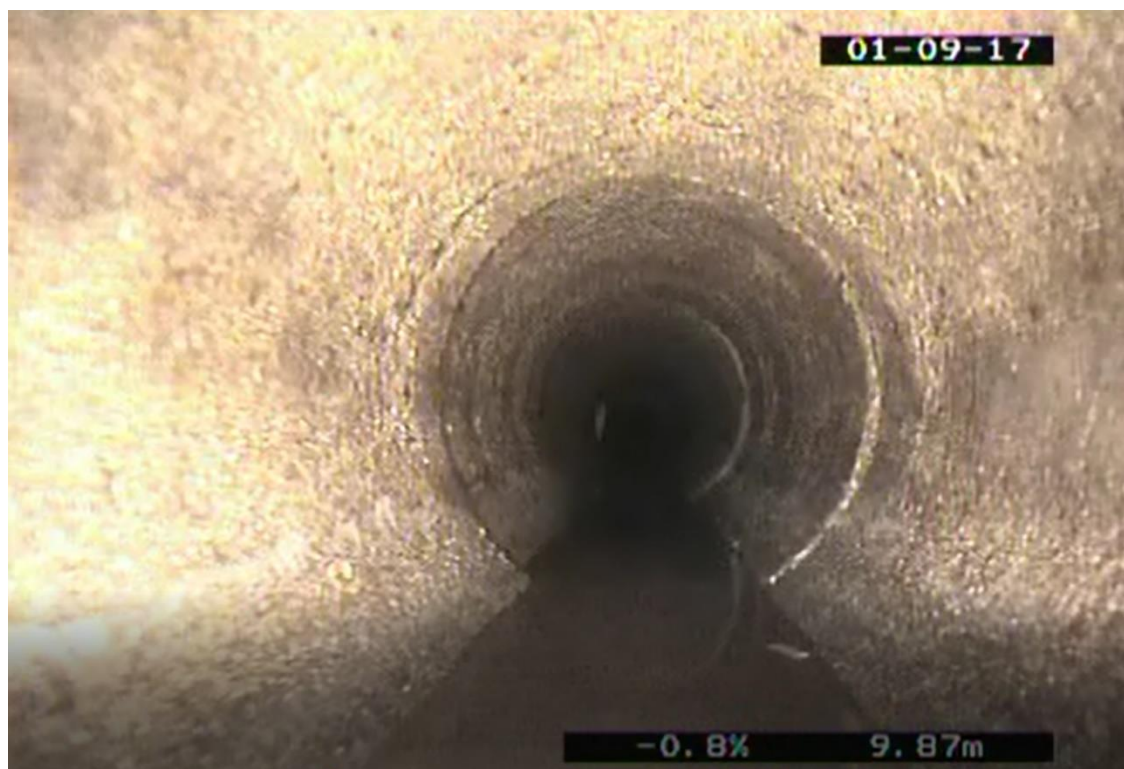
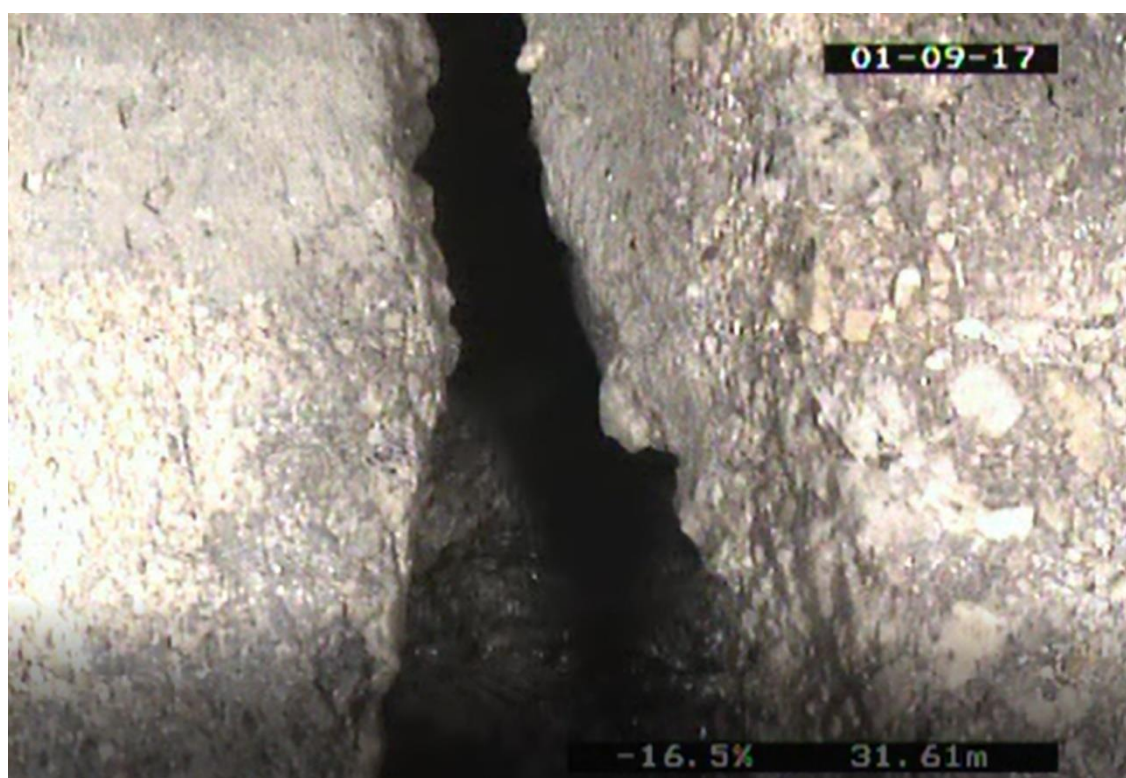
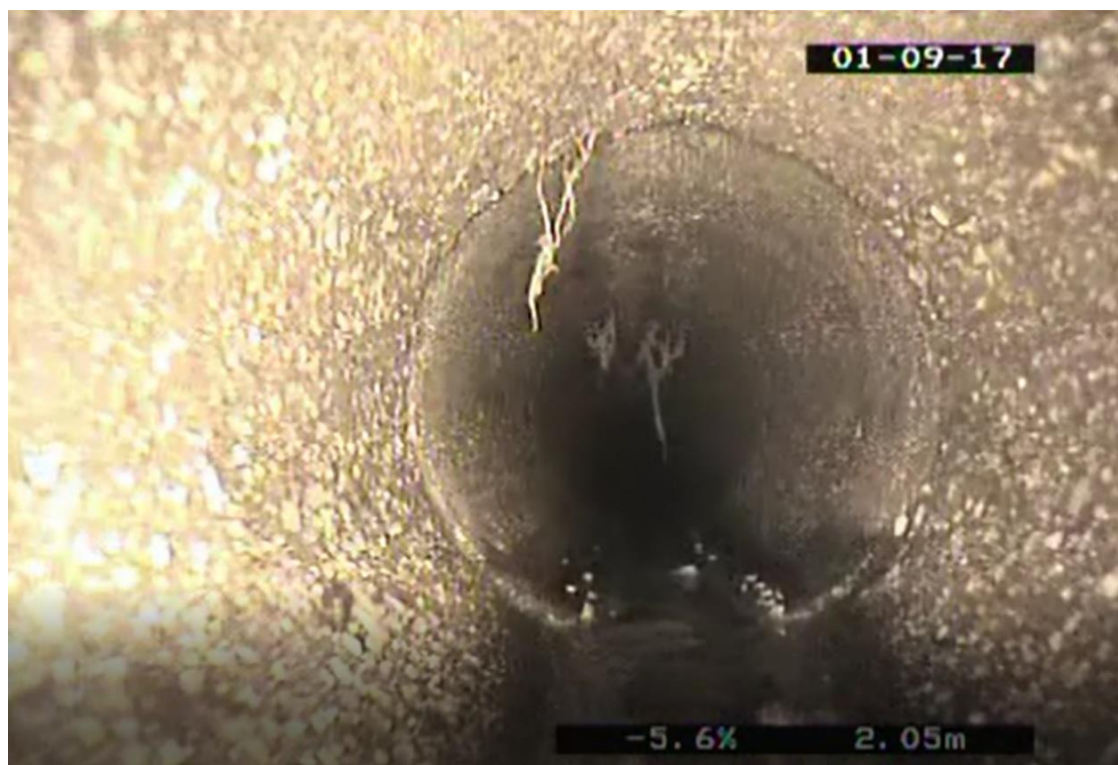
Stavebně–technický stav dané skupiny reprezentují přiložené obrázky 3.25. až 3.27., na kterých můžeme vidět biogenní síranovou korozi betonového potrubí. Díky nerovnoměrnému sednutí potrubí došlo k rozevření trubních spojů. Některé spoje jsou natolik otevřené, že v místech, kde je viditelná zemina se mnohdy tvoří kaverny. V oblasti spojů trub potrubí vykazuje největší poruchy což je důsledek úniku odpadní vody do podloží. Další porucha spojená s nerovnoměrným sednutím potrubí, která se objevuje na úsecích je protispád potrubí.

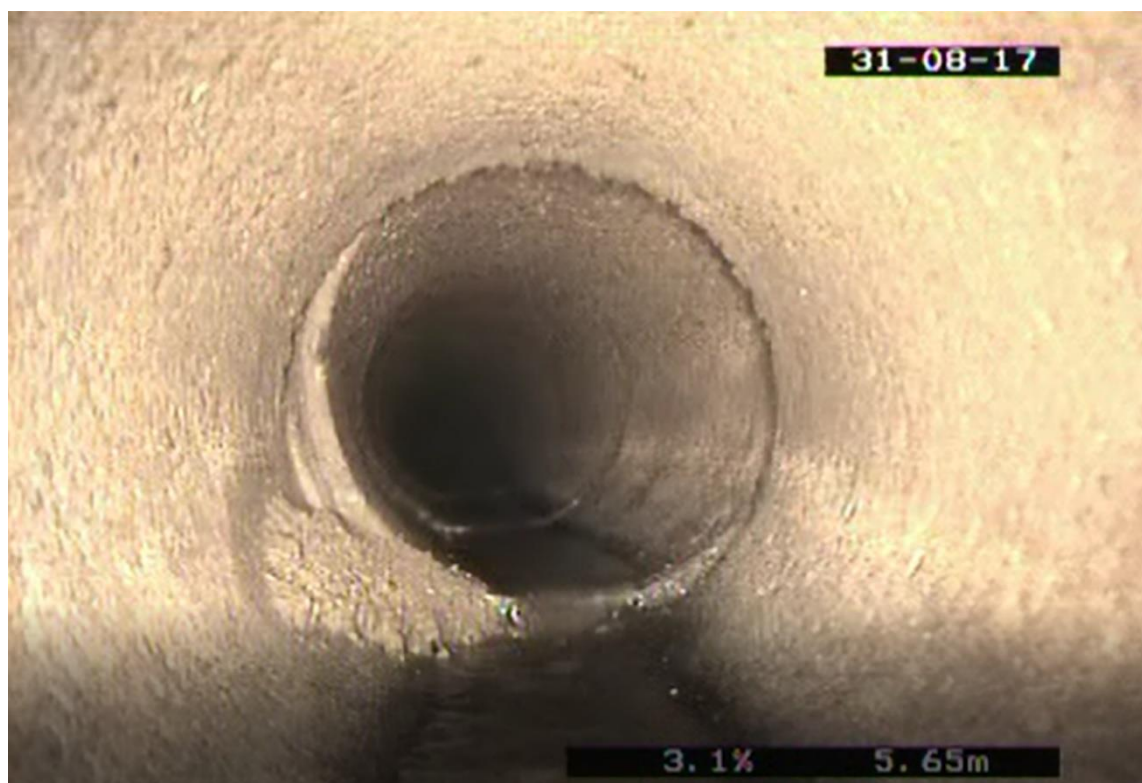
Obrázek 3.31 Fotografie z kamerového průzkumu [9]

Na úsecích s betonovým povrchem se často vyskytuje biogenní síranová koroze. Neméně častou poruchou je pokles potrubí. Následkem toho se zde objevují rozevřené, nedoražené trubní spoje. V několika případech dochází k vyplavování okolní zeminy do systému a následnou tvorbu kaverny, jak je vidět na obrázku 3.31.

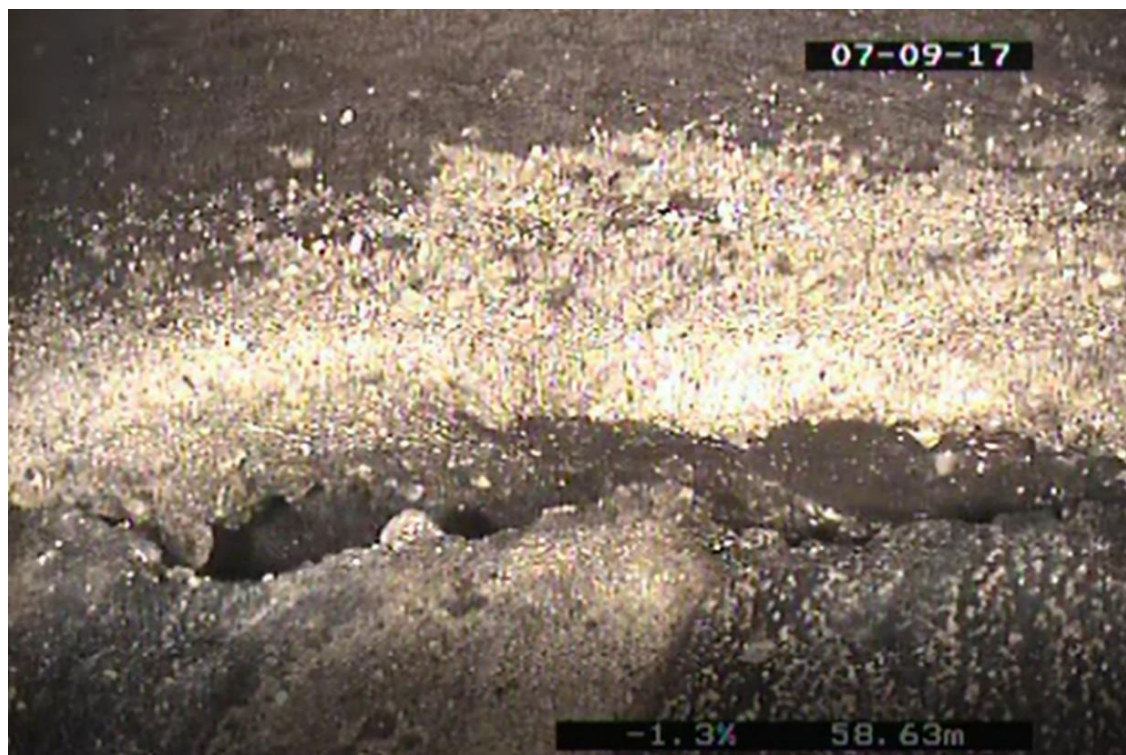
Obrázek 3.38 Fotografie z kamerového průzkumu [9]

Z hlediska stavebně–technického stavu jsou na přiložených fotografiích vidět porušené povrchy potrubí, převážná většina poruch je způsobena biogenní síranovou korozí. Potrubí je ve spodních 2/3 profilu opatřeno výstelkou, která evidentně lépe odolává nepříznivým vlivům. Na obrázku 3.38 je viditelné rozhraní dvou odlišných povrchů. Na tomto rozhraní se tvoří otvory různých velikostí znázorněné na obrázku 3.38. V některých je viditelná zemina a začínají se tvořit kaverny.

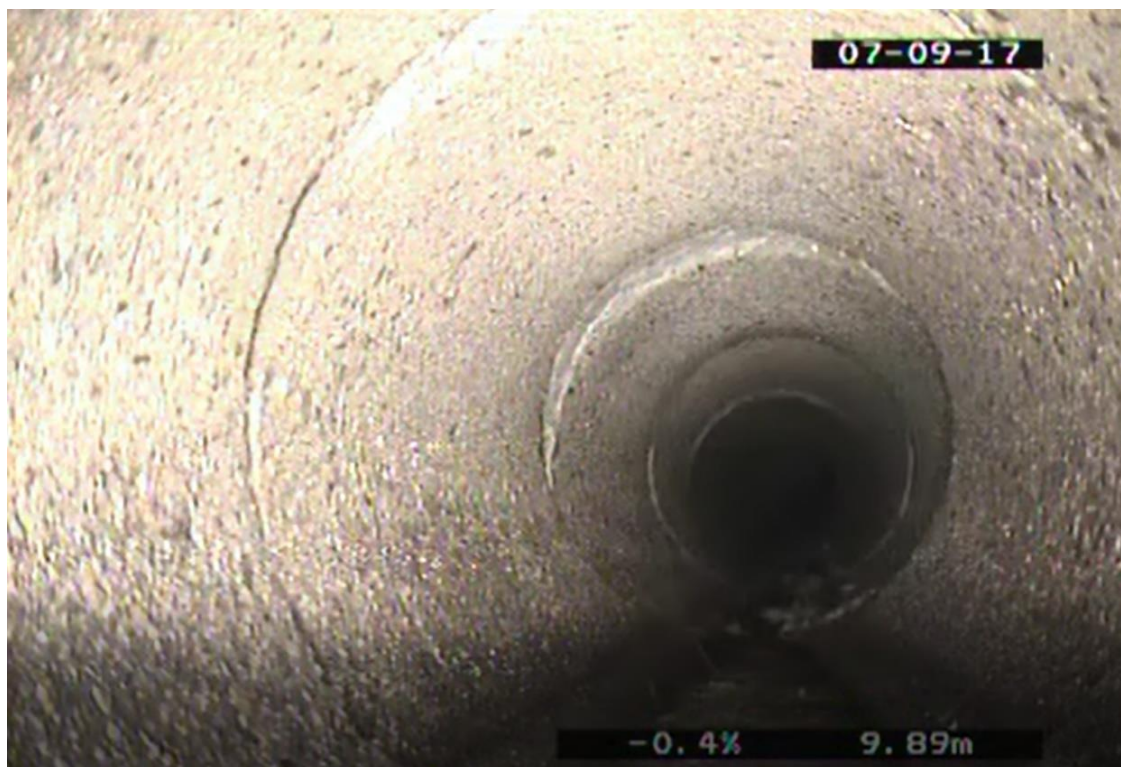
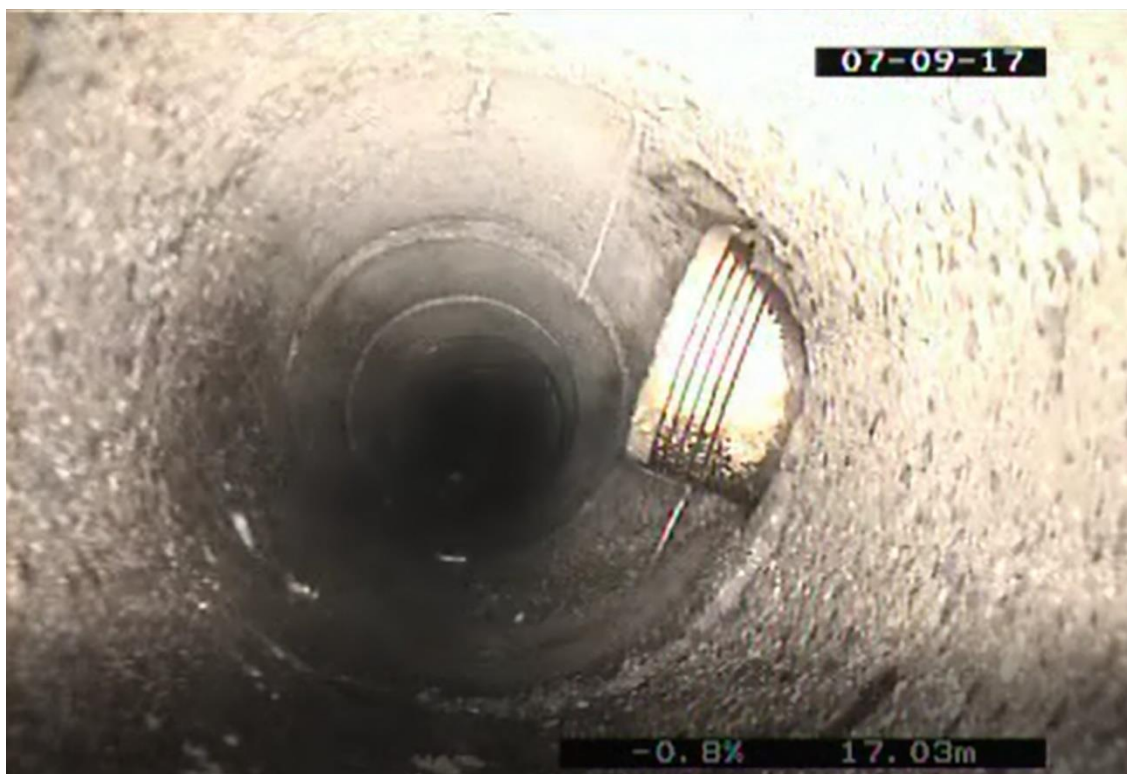
Z kamerového průzkumu můžeme vidět několik poruch. Všechny úseky v dané skupině jsou porušeny biogenní síranovou korozí, dále můžeme narazit na rozevřené spoje vlivem poklesu a nedorazu potrubí. V některých místech jsou spáry natolik velké že je viditelná zemina a vznikají kaverny. Některé jednotlivé trouby jsou v protispádu a díky tomu dochází ke stagnaci odpadní vody v potrubí. Na obrázku 3.40. je vidět předsazená kanalizační přípojka, kterých se na úsecích vyskytuje několik. Takto předsazené kanalizační přípojky tvoří překážky v odtoku při vyšším plnění stok. S kanalizačními přípojkami se váže i druhá porucha, a to zapravení otvorů kolem osazených přípojek, kde je v několika případech viditelná zemina.
