OBNOVA MĚSTSKÝCH LÁZNÍ, MALÉ SVATOŇOVICE

PREDBEŽNÝ STAVEBNE-TECHNICKÝ PRIESKUM

Dokumentácia pre stavebné povolenie

Názov stavby: Obecní lázně
Miesto stavby: Náměstí K. Čapka, 147, 542 34 Malé Svatoňovice,
Obec a k. ú.: Malé Svatoňovice [690562]
Kraj: Královehradecký
Projektant: Silvia Pajerová
Dátum: 7.1.2021
Spôsob prevedenia stavby: dodávateľsky

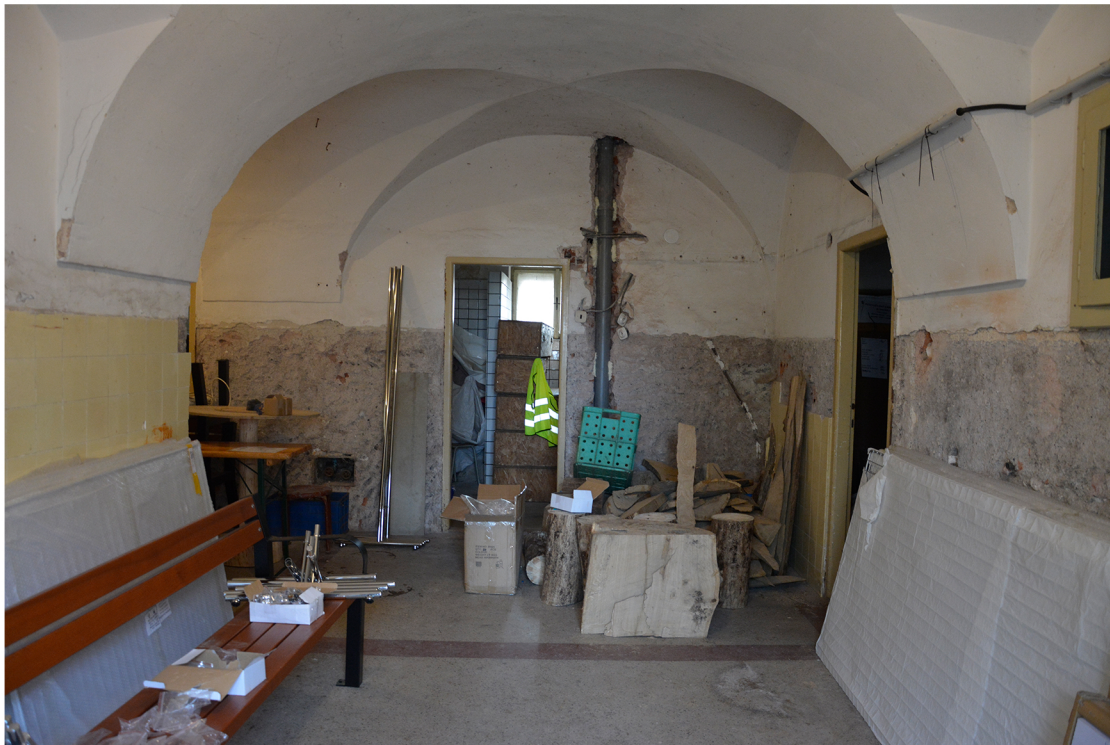
obr. č. 1: pohľad od vstupu do bývalej kúpeľnej časti

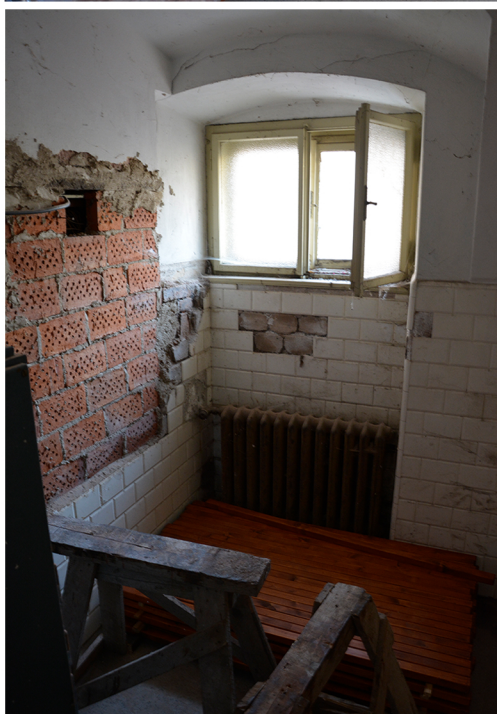
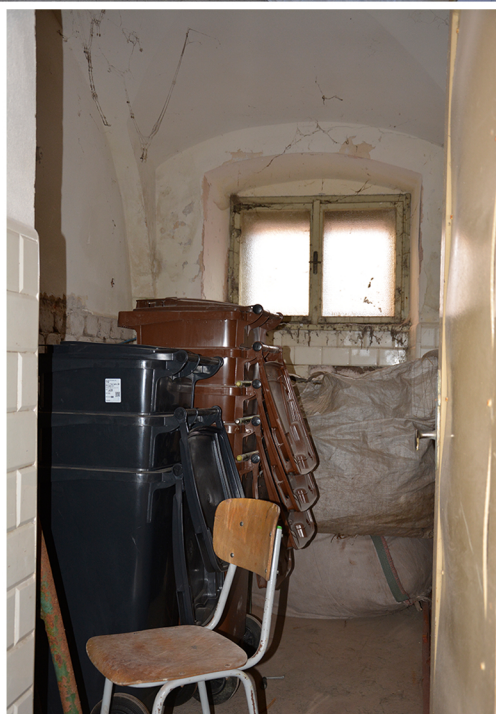
Vnútorné omietky sú vápenné s náterom alebo farbou. Množstvo vnútorných omietok prevažne v priestoroch východného krídla je zanedbaných alebo narušených nevhodnými zásahmi, vekom budovy alebo vlhkosťou. V 1.NP v priestoroch bývalých kúpeľov sú sčasti zachované viaceré druhy keramických obkladov. Ide zväčša o biele alebo krémové keramické štvorcové obklady, falcované, s minimálnymi spármi alebo bez spáry uložené na zraz. Povrchová úprava – glazúra. Predpokladaný rok výroby je 1936. V niektorých častiach sú ale zničené a vzhľadom na vysokú mieru poškodenia ich nebude možné obnoviť.

obr. č. 2: nepôvodná priečka a zničený keramický obklad
obr. č. 3: priestory bývalých kúpeľov v súčasnosti využívané ako sklad

V niektorých priestoroch bývalých kúpeľov sa dochovali pôvodné obklady. Vzhľadom k ich historickej hodnote by bolo vhodné tieto obklady zachovať a chýbajúce doplniť replikami. V objekte sa nachádzajú aj historické prvky výtokových armatúr. Vzhľadom k ich hodnote je vhodné použiť repliky týchto prvkov. V 3.NP sa nachádza hodnotné zábradlie schodiska vedúce k bytovým jednotkám. Je vhodné ho obnoviť a doplniť do pôvodnej podoby. Pôvodnú terazzovú podlahu, ktorá sa nachádza v priestoroch kúpeľov, a múzea je nutné renovovať. V prípade, že dôjde k zatepleniu podlahy, je vhodné terazzo nahradiť replikou.

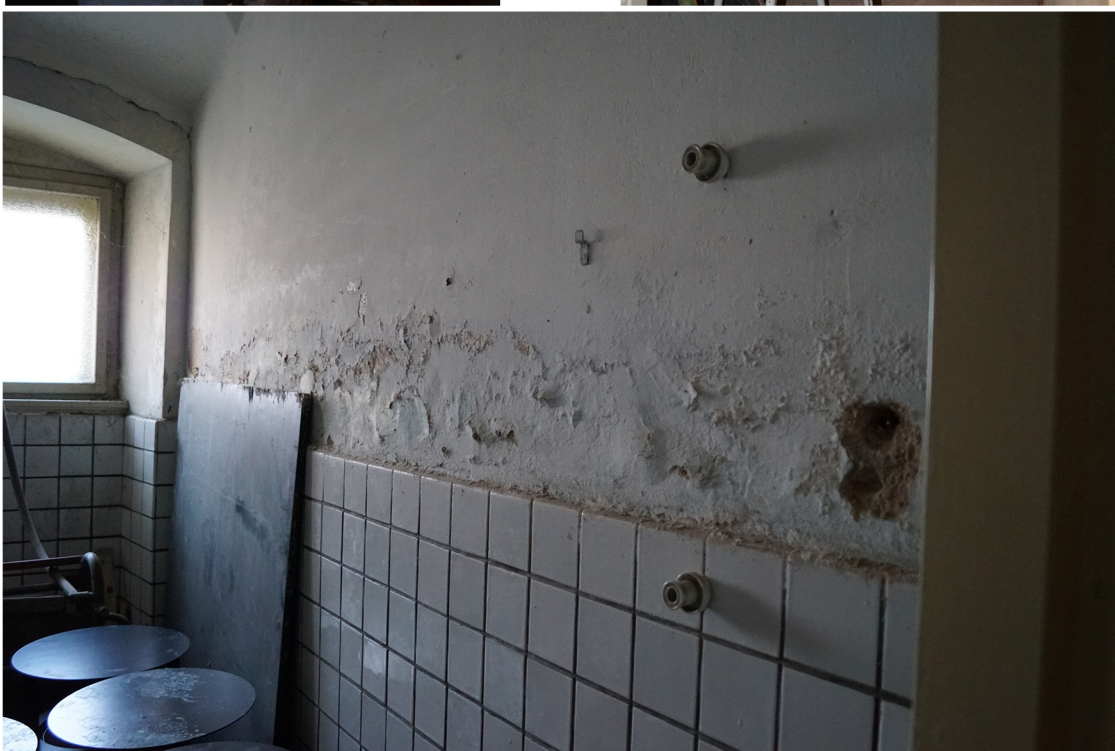
Murivo objektu je najmä v 1.NP výrazne zasiahnuté vlhkosťou – vznikajú vlhkostné mapy po celom obvode objektu. Na južnej a východnej strane boli prevedené sanačné práce, ktoré sa však nejavia ako dostatočné. Nedávne sanačné úpravy využívajúce nopové fólie a sanačné nátery problém s vlhkosťou nevyriešili. Problém bol vplyvom týchto opatrení presunutý do vyšších častí fasády. Tie sú pravdepodobne trvalo zasobované zemnou kapilárnou vzliňajúcou vlhkosťou. Vlhkosť muriva na severných stenách fasády je podporená pritekajúcou vodou z námestia, ktoré sa zvažuje smerom k riešenému objektu a kvôli tomu, že je pokryté asfaltom, zrážková voda nemá kam vsiaknuť. Vplyv na vlhkosť stavby má aj prameň pretekajúci šachtou pod podlahou 1.NP. Tato šachta je zaklenutá a vlhkosť z nej je odvetrávaná len cez otvory v poklope. V šachte sa nachádzajú potrubia, z ktorých niektoré už stratili svoj účel, napriek tomu boli ponechané. V minulosti voda z týchto potrubí plnila bazény v kúpeľoch, dnes už ale nemá využitie. Pravdepodobné je zatekanie zrážkovej vody do komínových telies, ktoré nie sú chránené proti atmosférickým zrážkam, čo spôsobuje problémy s vlhkosťou v interiéri. Dôvodom degradácie obvodových stien zo strany interiéru môže byť kondenzačná vlhkosť, ktorá vzniká aj vplyvom nízkej teploty vzduchu a absencie tepelnej izolácie zvislých konštrukcií. Vlhkostné mapy sa prejavujú takmer po celom obvode objektu v exteriéri a na časti interiérových obvodových stien.

obr. č. 4: prejav vlhkosti na stenách interiéru 1.np

Možnosťou riešenia vlhkosti je injektáž vlhkého muriva, vzduchová izolácia pomocou tvaroviek Iglu alebo pozdĺžna drenáž.

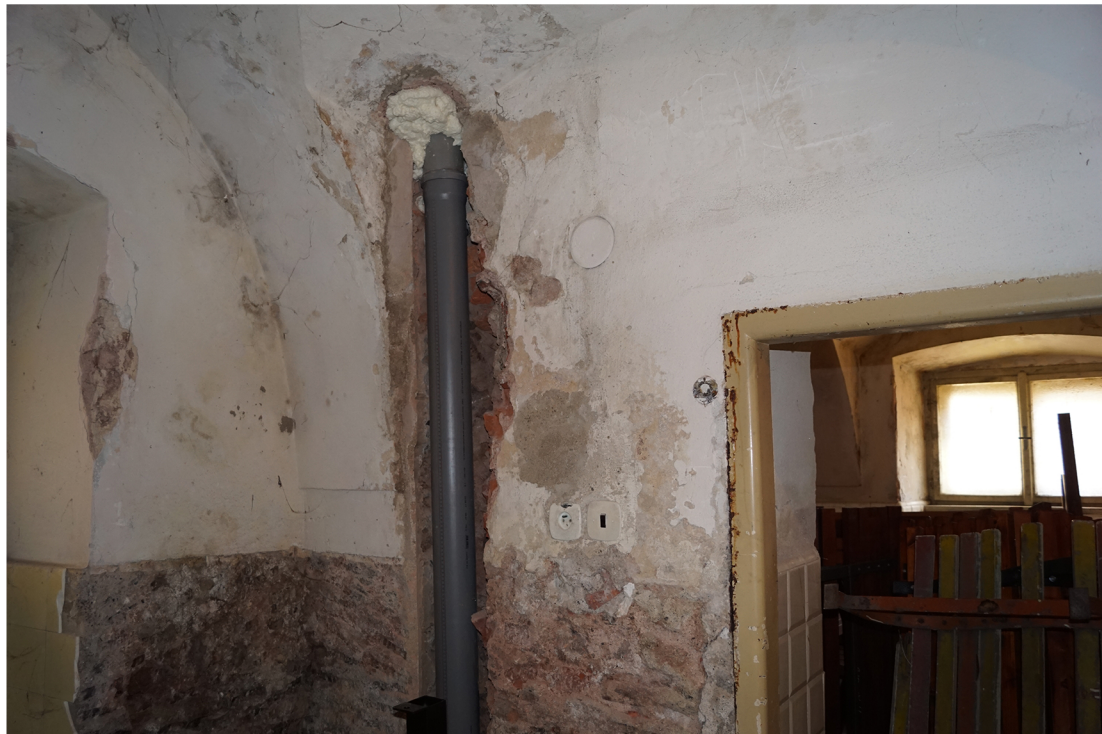
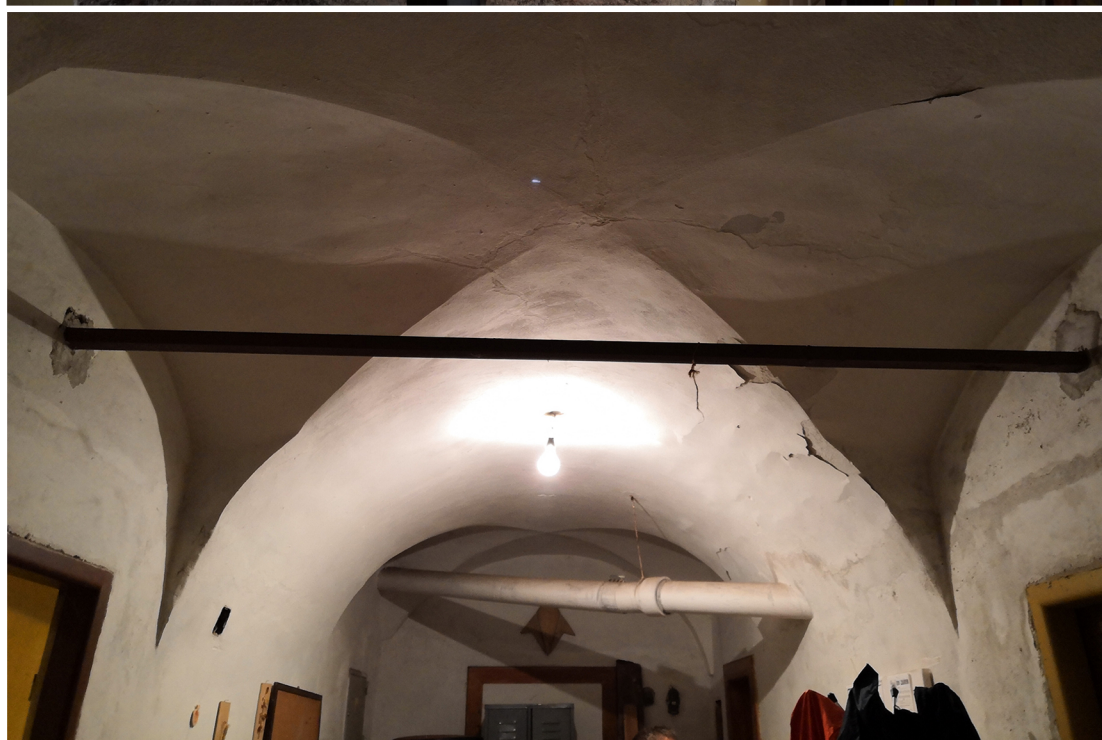
obr. č. 5 a 6: neoborné zásahy
a nevhodné vytváranie prestupov
v konštrukciách klenieb

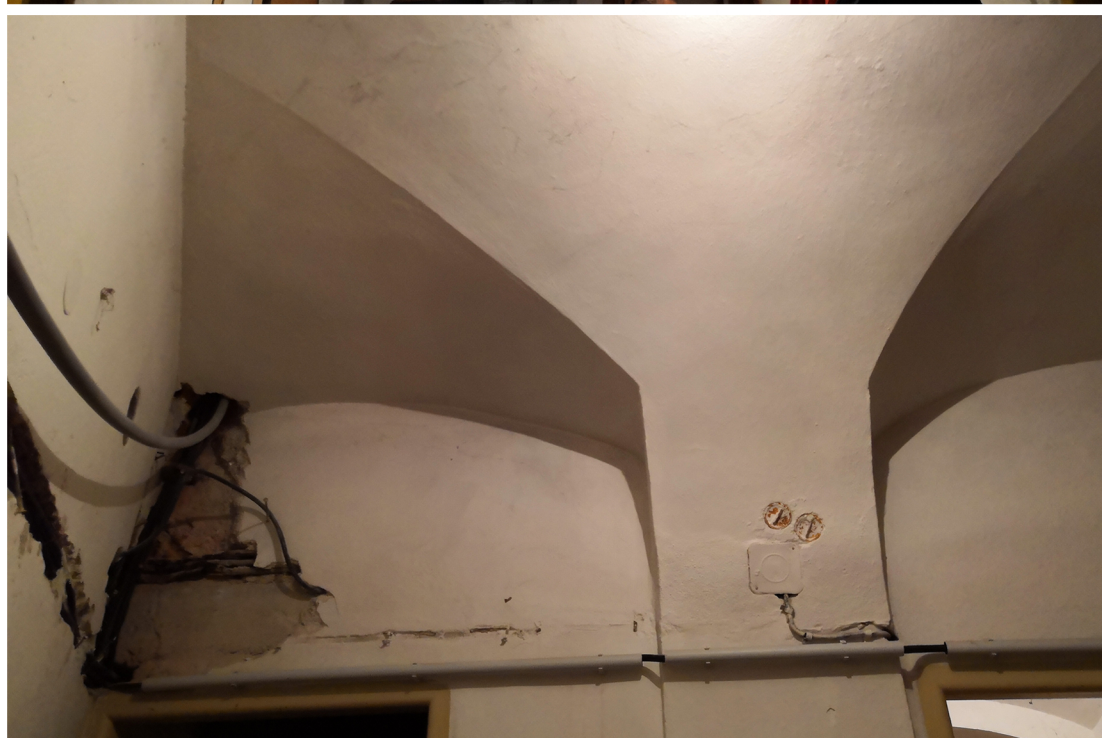
obr. č. 7: nepôvodné členenie dispozícií
nevhodne zasahuje do klenieb

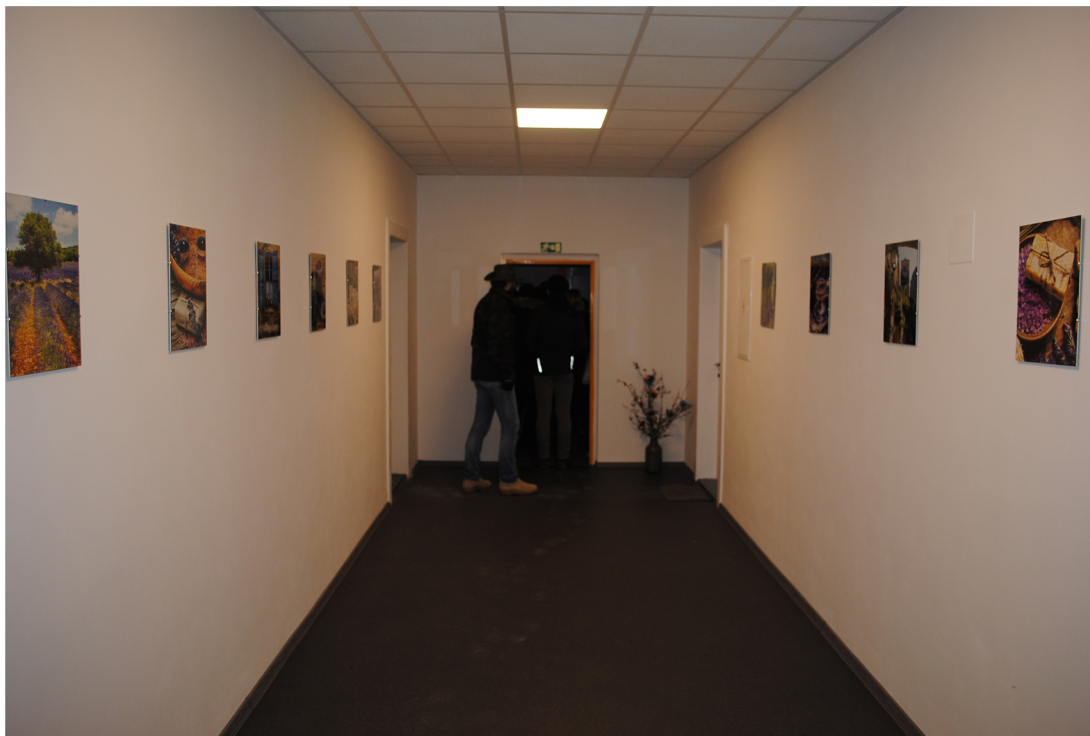
obr. č. 8: chodba v priestoroch lekárskeho ordinácie - nevhodný sádkartónový podhľad a pvc podlaha

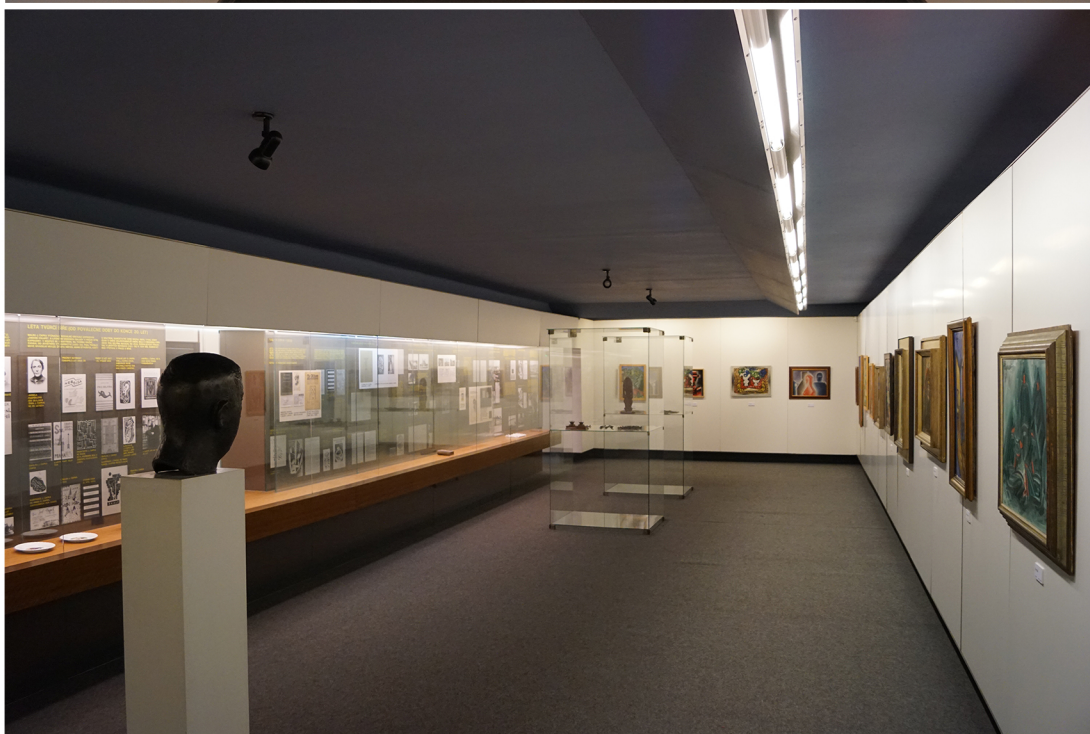
obr. č. 9: priestory múzea - okná prekryté výstavnými panelmi, terazzová podlaha zakrytá osb doskami s kobercom

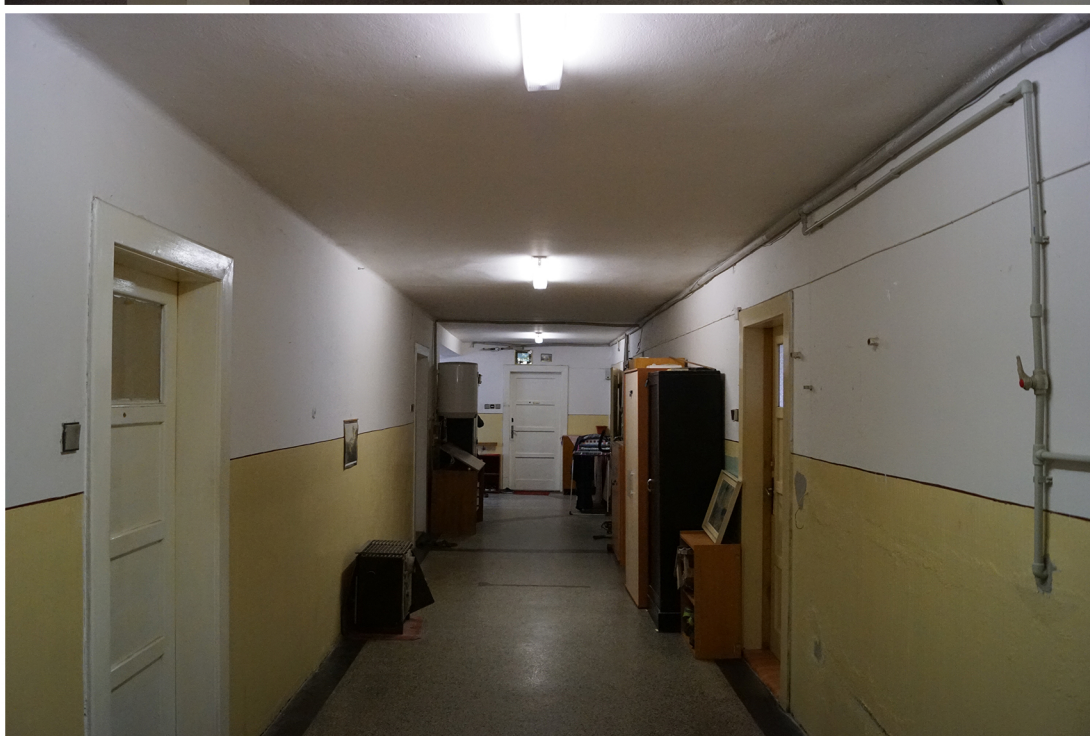
obr. č. 10: chodba vedúca k sociálnym bytom v 3.NP

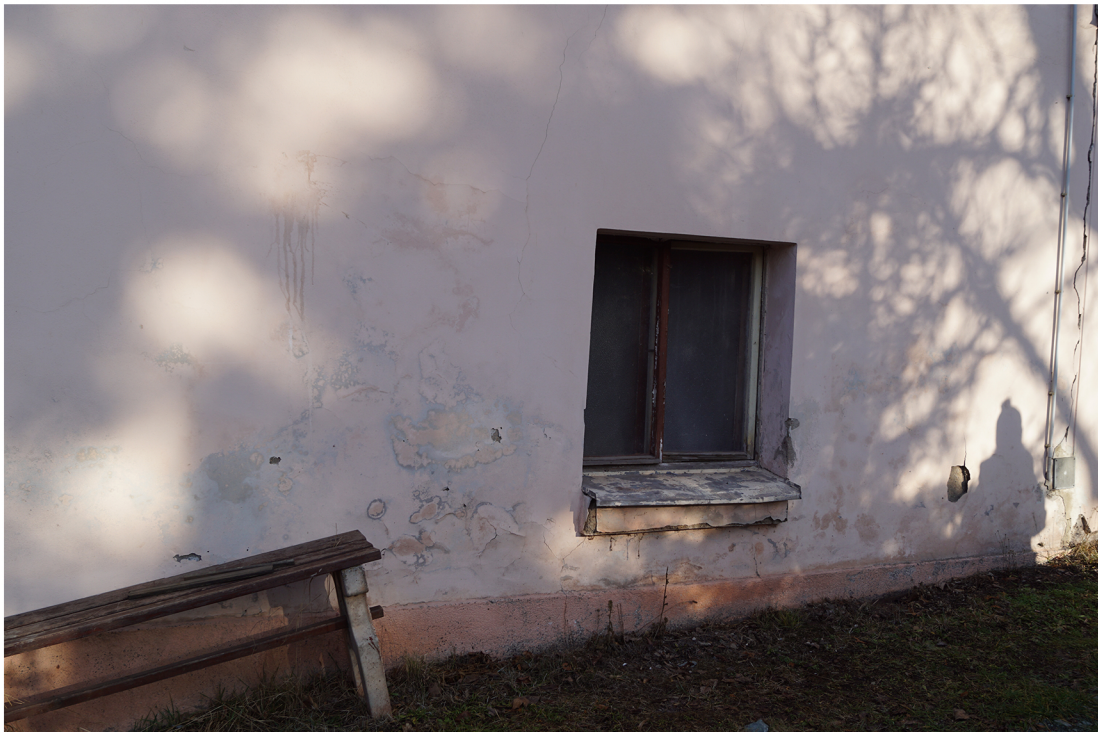
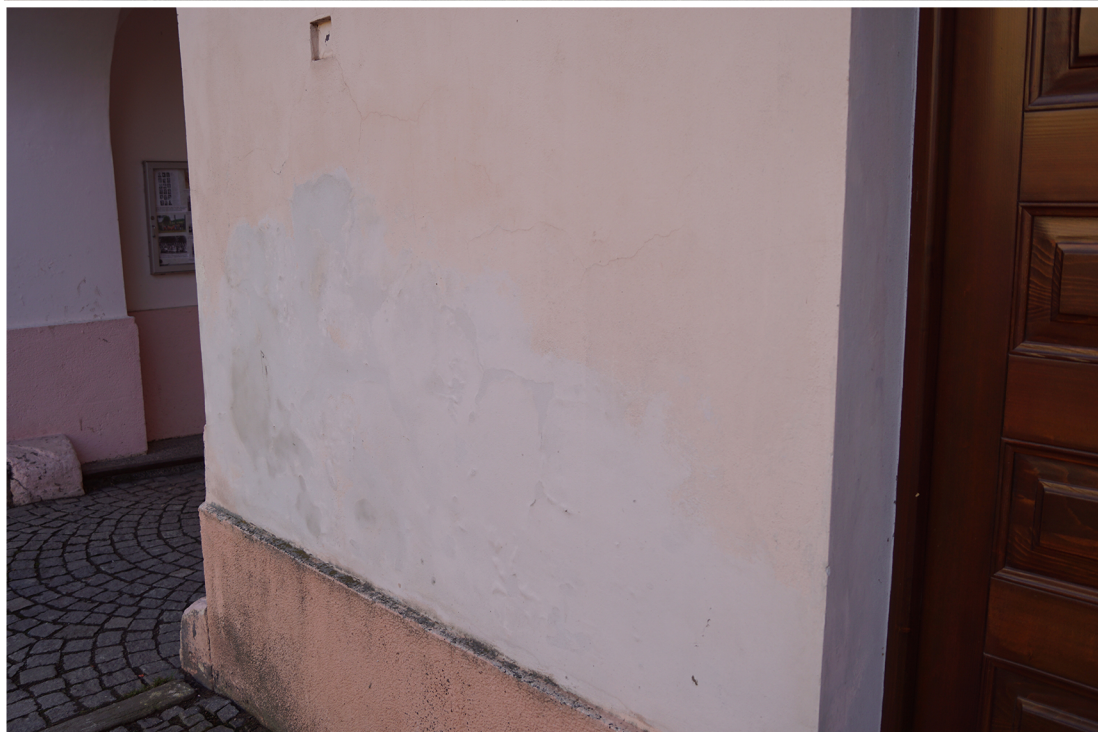
obr. č. 11 a 12: prejavy vlhkosti muriva na obvodových stenách - vlhkostné mapy

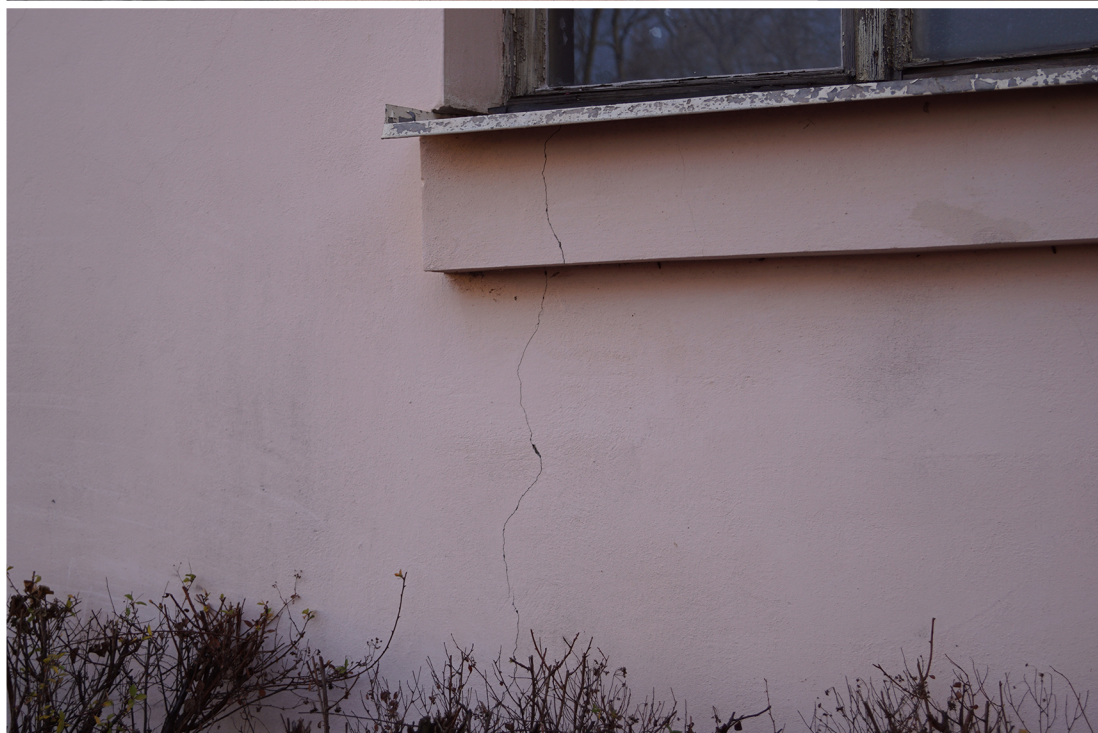
Fasáda objektu je prevedená vápennou omietkou tl. cca 15 mm a vápennocementovou alebo cementovou tvrdou omietkou tl. cca 3 mm. Na nej je náter svetlej oranžovo-ružovej farby. Okná sú opatrené parapetnou rímsou farby fasády. Sokel je prevedený ako terazzový pemrlovaný, dodatočne natretý tmavoružovým náterom. Po celom obvode objektu sú na fasáde viditeľné vlhkostné mapy. Fasáda je výrazne narušená množstvom trhlín, ktoré sú pravdepodobne spôsobené rozdielnou objemovou rozťažnosťou murovacích prvkov. Malta, tehly aj kameň majú vo vlhkom stave rozdielny objem a zároveň nevysychajú rovnako rýchlo, čo vedie k vzniku trhlín a prasklín.

obr. č. 13: trhlina na fasáde pravdepodobne spôsobená rozdielnou objemovou rozťažnosťou murovacích prvkov

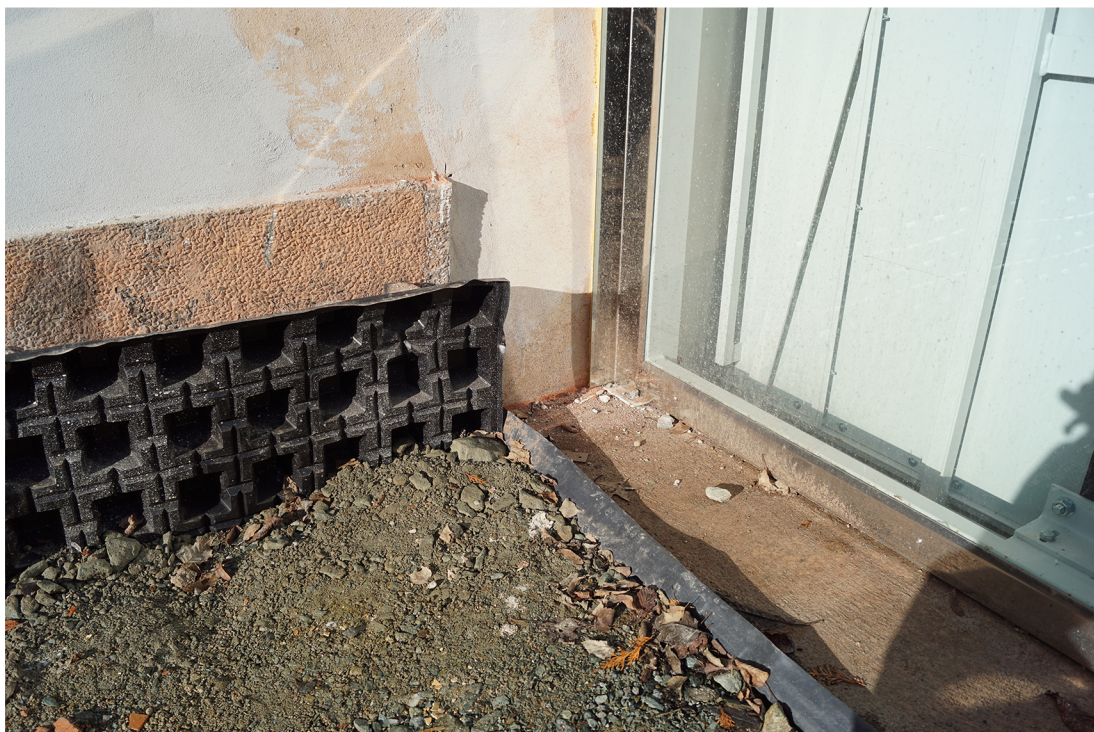
obr. č. 14: pokusy o sanáciu vlhkého mur-
iava nopovou fóliou

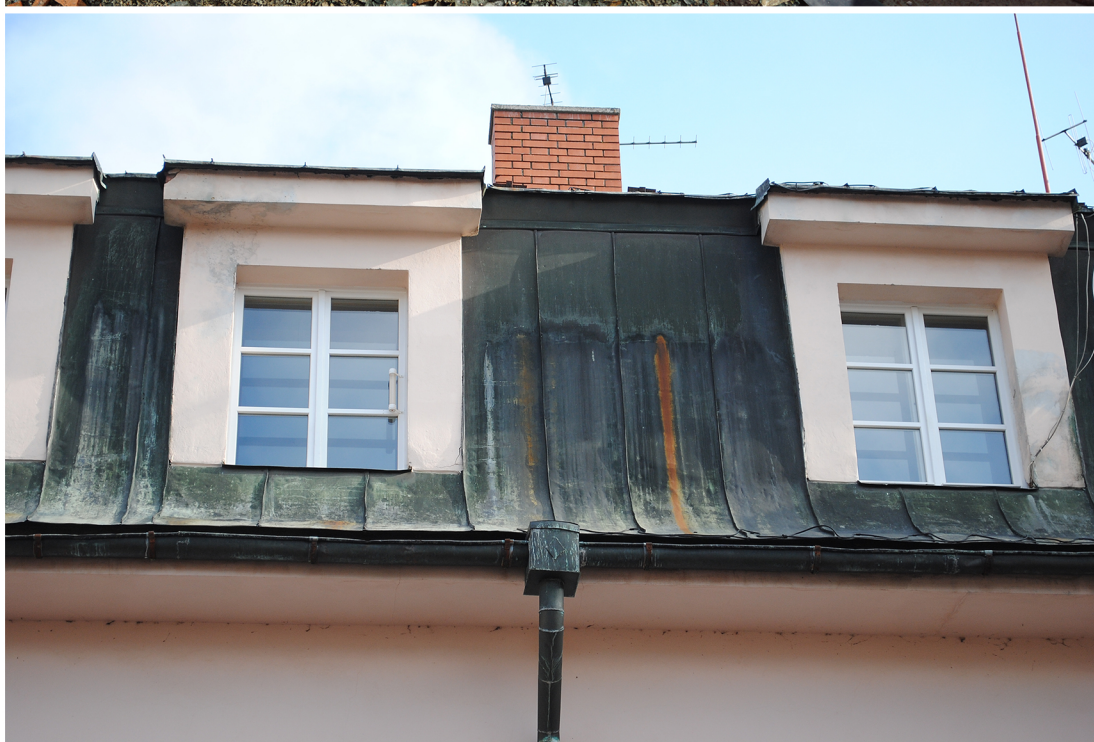
Typ strechy je sedlový s falošnou manzardou, ktorá tvorí opláštenie 3.NP. Hrebene jednotlivých krídel sa nachádzajú v rôznych výškových úrovniach. Krov nad východným krídlom je drevený, ide o klasickú stojatú stolicu, vzdialenosť medzi plnými väzbami je 3760 mm, medzi plnými väzbami sú vždy tri prázdne. Väzný trám je skrytý pod betónovou mazaninou. Krov nad južným krídlom je drevený klasický ležatej stolice, vzdialenosť medzi plnými väzbami je 4000 mm, medzi plnými väzbami sú vždy 4 prázdne väzby. Krytina je z medeného plechu, ktorý je prichytený klincami na bednenie z dosiek, plech je spojovaný drážkovaním. Strešná konštrukcia nie je dostatočne odizolovaná proti vode, čo zapríčiňuje zatekanie.

obr. č. 15: súčasná medená plechová
krytina

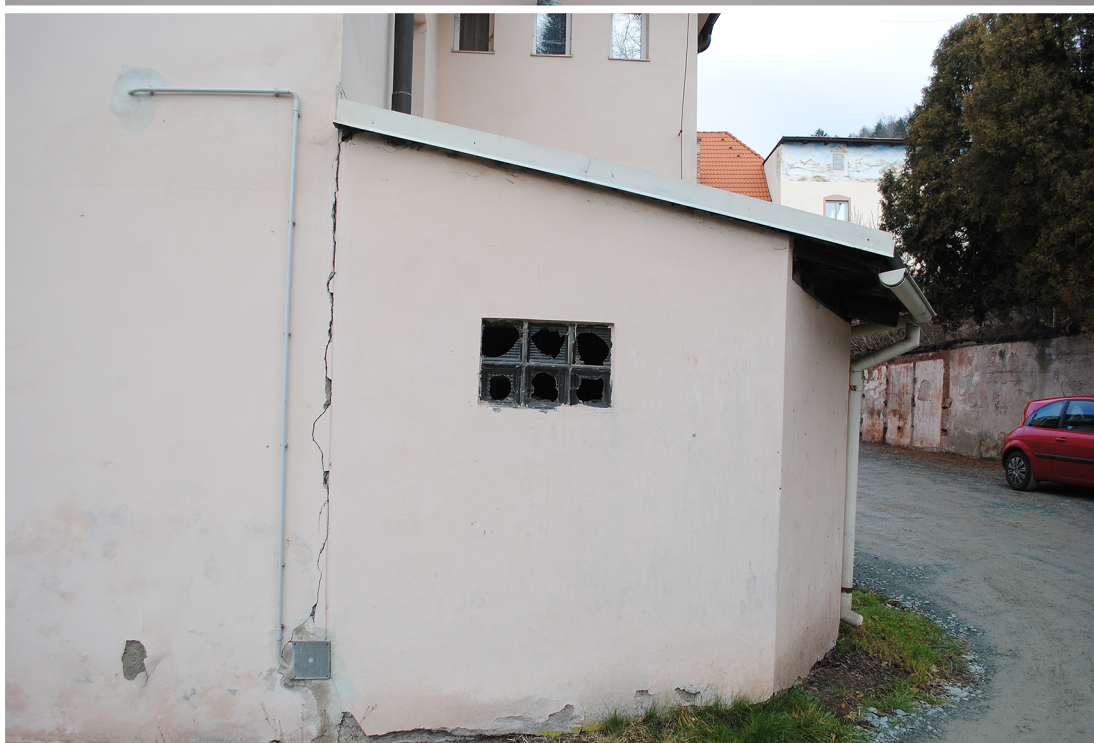
Z predbežného stavebne-technického prieskumu vyplýva, že nosné zvislé konštrukcie objektu zo zmiešaného muriva, strop nad 1.NP tvoria valené klenby s lunetami, strop nad 2.NP a 3.NP je trámový drevený. Podlahy sú vo všetkých podlažiach tvorené terazzom, pre presnú skladbu je nutné previesť sondu. Hydroizolácia podlahy nad terénom nebola zistená. Odhadovaná hĺbka základov je 1200 mm. Konštrukcie sú výrazne zasiahnuté vlhkosťou, ktorá má rôzne príčiny – okolitý terén, zatekanie do komínových telies alebo šachta pod podlahou 1.NP. Schodiská sú terazzové. Okná v objekte sú dvojité dvojkrídlové alebo zdvojené drevené s bielym náterom. Krov je drevený klasickej a ležatej stolice. Strešná krytina je z medeného plechu. Objekt je tepelne izolovaný len z priestorov krovu. V objekte sa nachádzajú rôzne keramické obklady, ktoré je vhodné vzhľadom na ich hodnotu zachovať. Podobne sa v riešenom objekte nachádzajú historicky hodnotné vodovodné batérie a výtoky a tiež historické rozvody. Za nevhodnú je považovaná prístavba v juhovýchodnej časti objektu a tiež exteriérový výťah.

obr. č. 16: nepôvodná prístavba, zrejme
zle založená
