OBNOVA BÝVALÉ RYCHTY V HODÍŠKOVĚ

B - ZPRÁVA O PŘEDBĚŽNÉM STAVEBNĚ TECHNICKÉM PRŮZKUMU

Název stavby:	Hospodářská rychta Hodiškov
Místo stavby:	Hodiškov 1 (PSČ: 591 01), okres Žďár nad Sázavou, parcela 24/1,50
Katastrální území:	Hodiškov [640280]
Kraj:	Vysočina
Parcelní číslo:	24/1
Stavebník:	obec Hodiškov
Projektant:	Václav Centner
Datum:	01/2024
Způsob provedení stavby:	dodavatelský

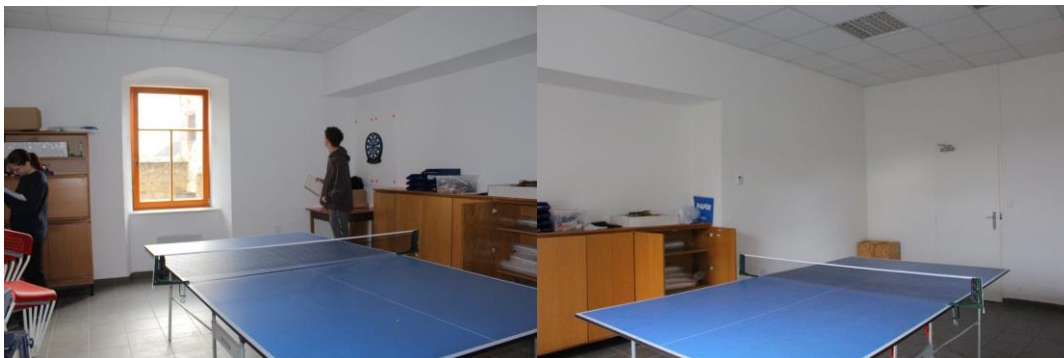
Místnost číslo 104 – klubovna

V místnosti byla zaznamenána trhлина v překladu nad oknem. V koutu místnosti pak byla nalezena vlhkostní mapa po lokálním zátoku a plíseň, která se zde vytvořila.

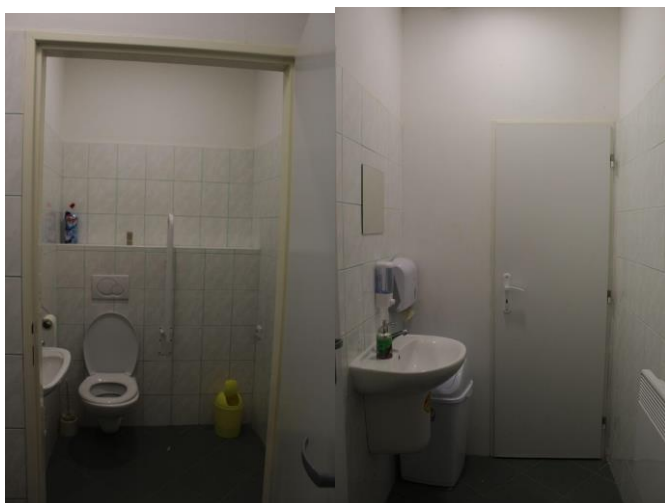
Místnost číslo 210 – toalety

V důsledku havárie vodovodního potrubí byla na sociálních zařízeních stržena část podhledu a provizorně nahrazena sololitovými (dřevovláknitými) deskami upevněnými vruty na podhled. Vlhkostní mapy způsobené únikem vody byly již vyschlé.

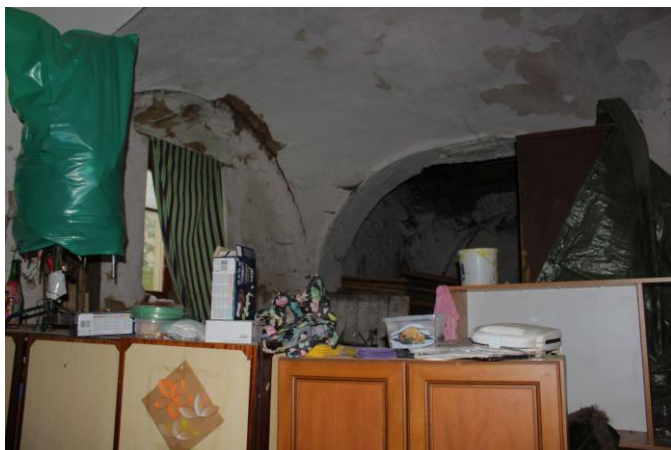
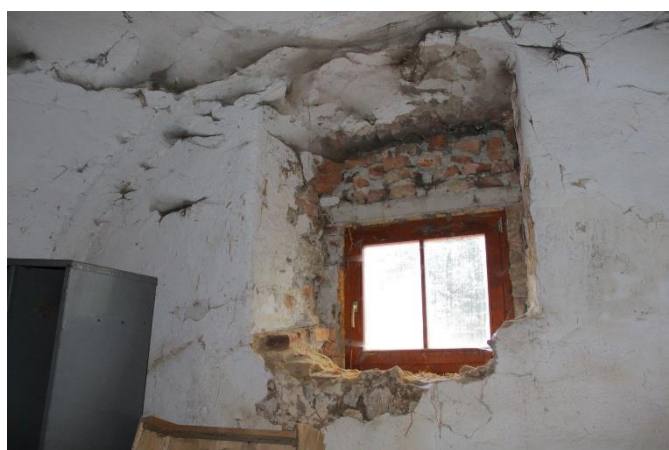
1NP - Garáže

V těchto prostorách nalezeny praskliny, ohořelá místa, části zdí z CPP bez omítky, zničená podlaha, v nejsevernější garáži jedna z kleneb propadlá, zakrytá trapézovým plechem, v návaznosti na propadlou klenbu objevena trhlinka v sousedních klenbách.

1. Domníváme se, že stabilita kleneb hospodářského objektu je značně narušena. V garáži č. 4 došlo k zhroucení jednoho pole klenby.
2. V vodorovných konstrukcích rychty byly zaznamenány pouze drobné trhliny, které byly pravděpodobně způsobeny dynamickými vlivy na stropní konstrukci.

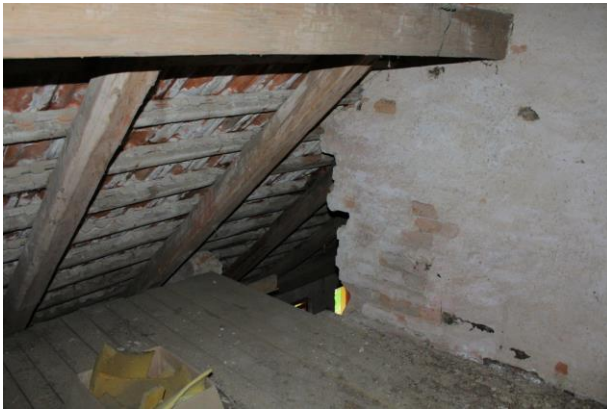
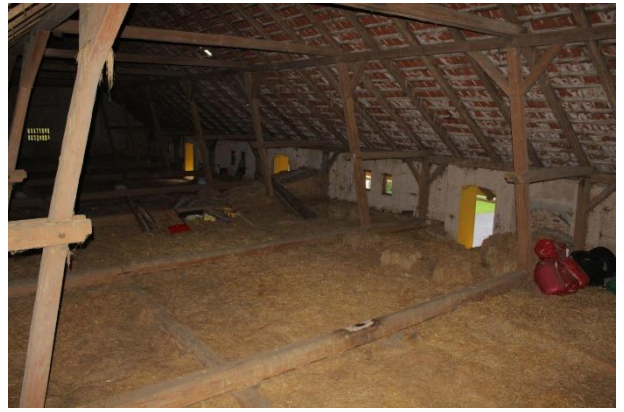
Místnost číslo 202, 203 – podkrovní prostor

V místnostech nalezeny popraskané omítky, některé stupnice schodiště zničeny, na zemi odloženo několik prasklých keramických tašek.

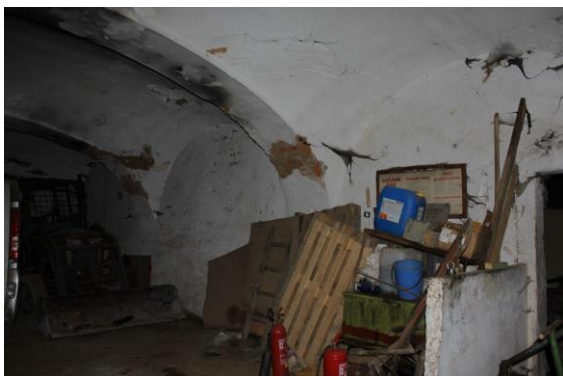
V garážích i podkrovním prostoru jsou plochy stěn omítány bílou, pravděpodobně vápennou štukovou omítkou. V některých místech garáží je možné spatřit pokusy o sokl, kde se místo cihel použil kámen, či beton, který nebyl už omítán. V poslední

garáže jsou obnažené pilíře nesoucí klenby, kde lze vidět strukturu betonu s plnivem o velkých frakcích.

- Na nosném zdivu hospodářského objektu bylo zaznamenáno značné poškození v důsledku vlhkosti a zatékání do střešní konstrukce.
