## **DIAGNOSTIKA VOZOVKY A NÁVRH OPRAVY**

DIAGNOSTICS AND MAINTENANCE DESIGN

**BAKALÁŘSKÁ PRÁCE**  
BACHELOR'S THESIS

**ADAM ČERNOCH**

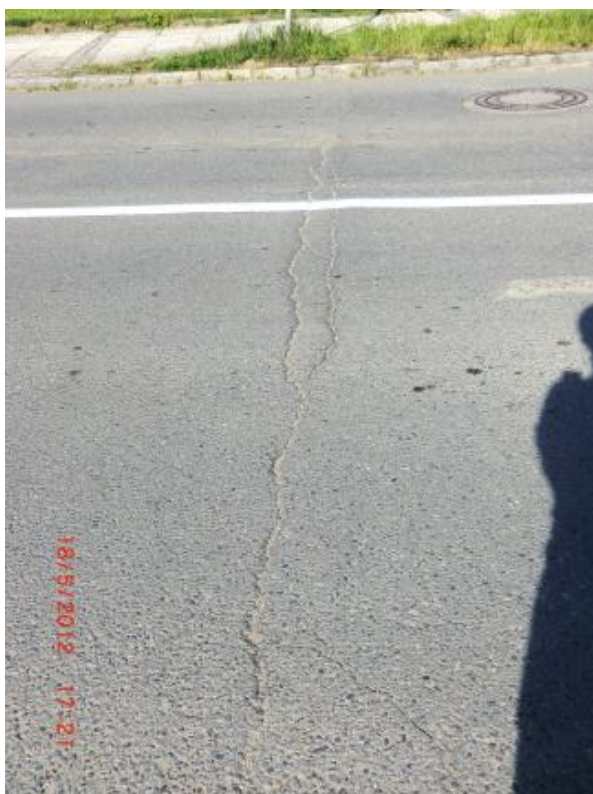
Nejčastějším typem trhlín ve vybraném úseku jsou trhliny rozvětvené, jak příčné, tak podélné. Už po 26 metrech narazíme na trhlínu příčnou rozvětvenou, která jde přes celou šířku vozovky a která je posledním stadiem trhliny úzké příčné a trhliny široké příčné. Možnou příčinou vzniku této trhliny je nízká teplota povrchu nebo nevhodné či zestárnuté pojivo. Okolí trhliny se může začít rozpadat a časem může dojít ke vzniku síťových trhlín a následným výtlukům.

Foto č.1 - trhlina rozvětvená příčná (km 0,025)

V prvním podúseku (km 0,000-0,470) tedy navrhuji běžnou údržbu lokálními nebo souvislými vysprávkami. Ve staničení km 0,025 se vyskytuje první porucha. Jde o trhlinu rozvětvenou příčnou. Zde provedeme celkovou sanaci trhliny, a to odfrézováním do hloubky 100

mm, vyspravíme nebo utěsníme níže ležící vrstvy, na ně následně položíme výztužnou textílii a zhotovíme dvě nové vrstvy krytu na šířku dvou metrů s trhlinou ležící uprostřed těchto vrstev. U mozaikových trhlin vyskytující se dále, navrhuji jejich povrch uzavřít nátěrem (jednovrstvý nátěr s dvojitým podrcením - N JVD). Později ovšem bude nutná výměna celé obrusné vrstvy krytu. Podélnou trhlinu jdoucí rovnoběžně s vodícím proužkem nejprve vyčistíme a následně utěsníme zálivkou. Totéž provedeme v km 0,108 u trhliny široké příčné. V úseku od km 0,109 bude potřeba provést jak opravy lokální, tak opravy souvislé. Navrhuji odfrézovat část obrusné vrstvy vozovky v šířce 2 m od pravé silniční obruby v souvislém pásu od km 0,109 až po km 0,470 a provedení vysprávkou asfaltovou směsí stejného typu. Následně se ve stejném staničení provede oprava lokálních poruch. Budou vyfrézovány vrstvy v okolí výtlučku a provede se vysprávka asfaltovou směsí stejného typu. Další trhlinka bude opět vyčištěna a utěsněna zálivkou. U následujících podélných trhlin rozvětvených bude provedena oprava dle stanovené příčina. Buď se provede pouze vyčištění trhliny a utěsnění zálivkou nebo se provede celková sanace trhliny. Přibližně v km 0,230 navrhuji vyčištění a utěsnění trhliny, poté ošetření jednovrstvým nátěrem s dvojitým podrcením (N JVD) pro zlepšení protismykových vlastností. Ve staničení km 0,293 je nutné udělat vysprávku asfaltovou směsí, odfrézováním pásu v příčném směru o šířce 3 m, v případě trhliny zasahující do spodních vrstev je zapotřebí provést sanaci trhliny. Stejná oprava je nezbytná i ve staničení km 0,353. Následná rozvětvená trhlinka bude opravena celkovou sanací trhliny. V km 0,452 je třeba podélnou trhlinku vzniklou ve vysprávce opravit odfrézováním vozovky až na porušené podkladní vrstvy, tyto vrstvy utěsnit, položit výztužnou textílii a vyspravit asfaltovou směsí stejného typu. Je pravděpodobné, že daná trhlinka vznikla sesuvem svahu, tím pádem bude nutné daný svah zabezpečit proti sesunutí.

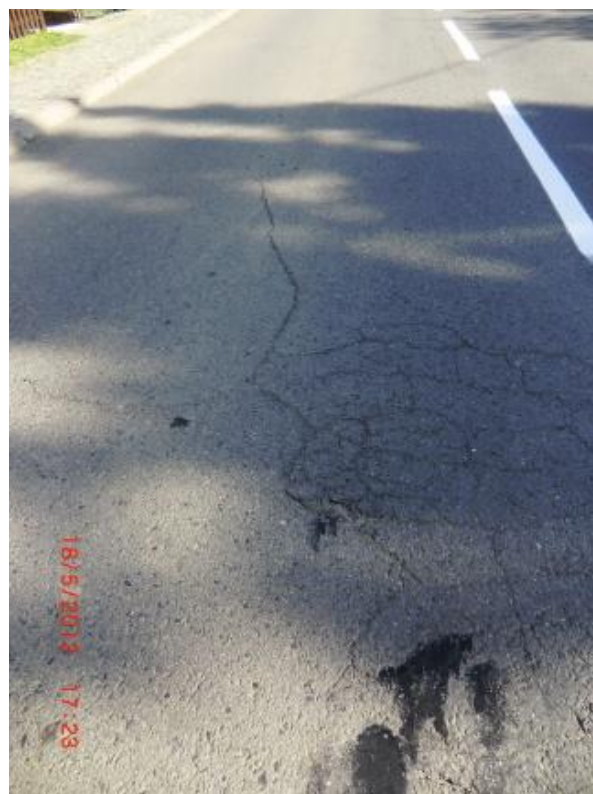
Dalším typem trhliny v úseku je trhlina mozaiková, vyskytující se ojediněle v menších plochách. Jde o úzké, krátké a málo výrazné trhliny nacházející se souběžně nebo ve stopách vozidel. Jednotlivé trhliny se větví a spojují v síť trhlín, které zasahují jen obrusnou vrstvu.

Příčinnou vzniku může být vysoká mezerovitost obrusné vrstvy, zestárnutí pojiva, nedokonalé spojení vrstev krytu nebo jejich nedokonalé spolupůsobení (absence spojovacího postřiku nebo znečištění vrstvy před pokládkou nové asfaltové vrstvy). Působením vody, která se zdržuje pod obrusnou vrstvou, se porušení stává zřetelnější, porušují se okraje trhlin a tloušťka vrstvy se u trhlin snižuje. Dochází k vývoji výtluků a může dojít k rozpadu celé obrusné vrstvy vozovky. Trhlinka ovlivňuje trvanlivost obrusné vrstvy a únosnost vozovky.

Foto č.2 - mozaiková trhlina (km 0,048)

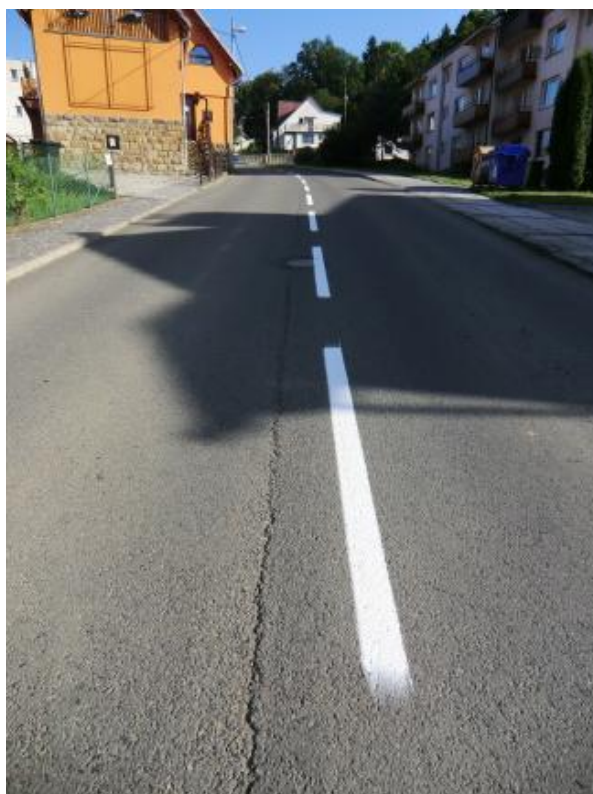
Trhlina podélná široká se nachází ve staničení přibližně 0,050 – 0,100, kde jde rovnoběžně s vodícím proužkem vozovky. Trhlina pravděpodobně vznikla v pracovní spáře při postupné pokládce krytu z důvodu co nejmenšího omezení plynulosti dopravy.

Foto č.3 – trhlina široká podélné (km 0,050-0,100)

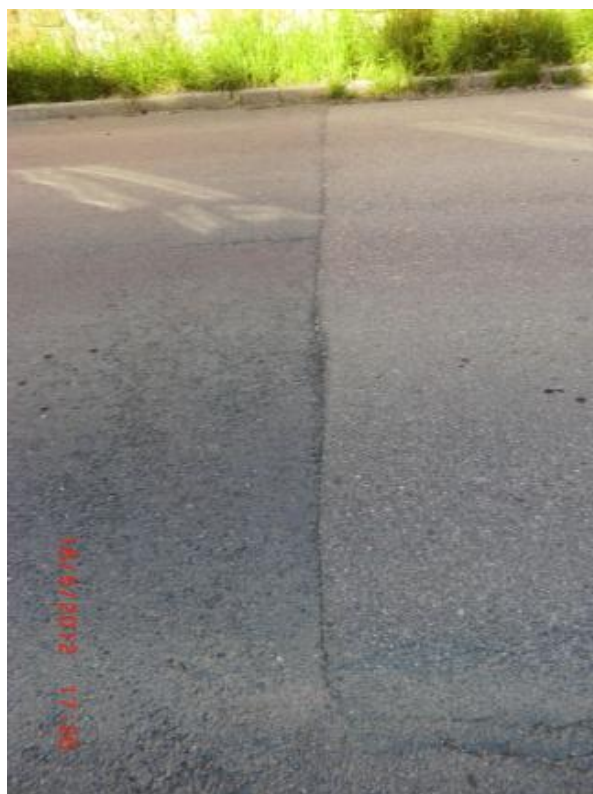
Foto č.4 – trhlina široká příčná (km 0,108)

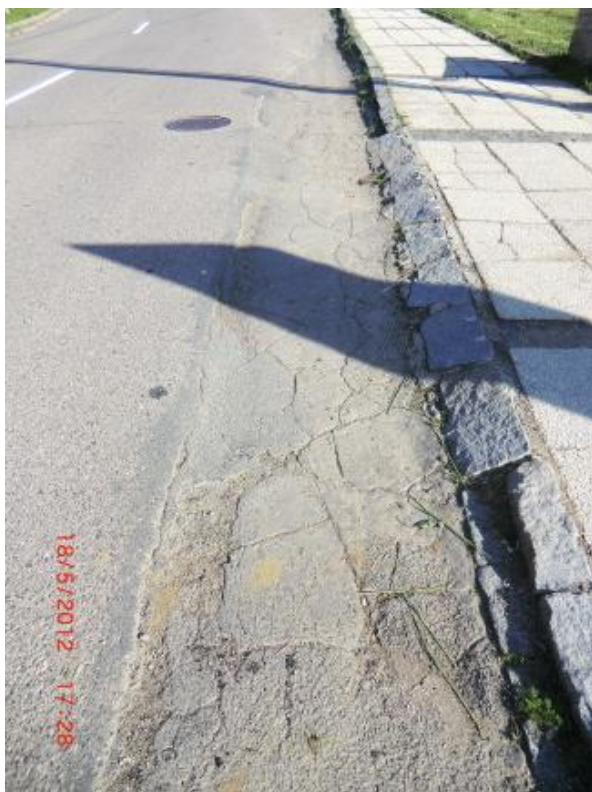
Foto č.5 – trhlina mozaiková (km 0,126)

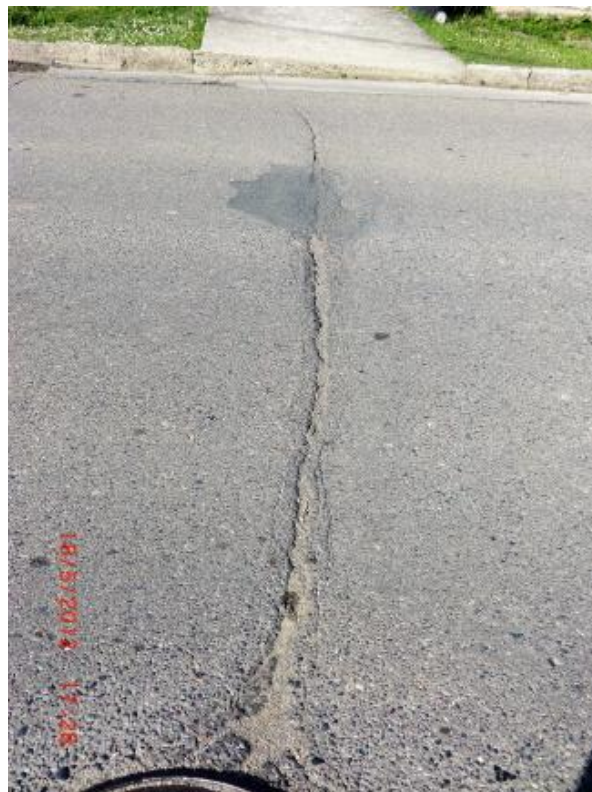
V km 0,141 je trhlina široká příčná, jdoucí napříč celou vozovkou. Jde o pokračování vývoje trhliny úzké příčné přes všechny vrstvy asfaltových směsí. Stejně se chová reflexní trhlina jako prokopírovaná smršťovací trhlina na podkladech stmelených hydraulickými pojivy. Ponecháním trhliny bez opravy může dojít k olamování hran trhliny, zvětšování šířky až vzniku výtluků případně k vývoji rozvětvených trhlín. Ovlivňuje pouze komfort silničního provozu.

Foto č.6 – široká příčná trhlina (km 0,141)

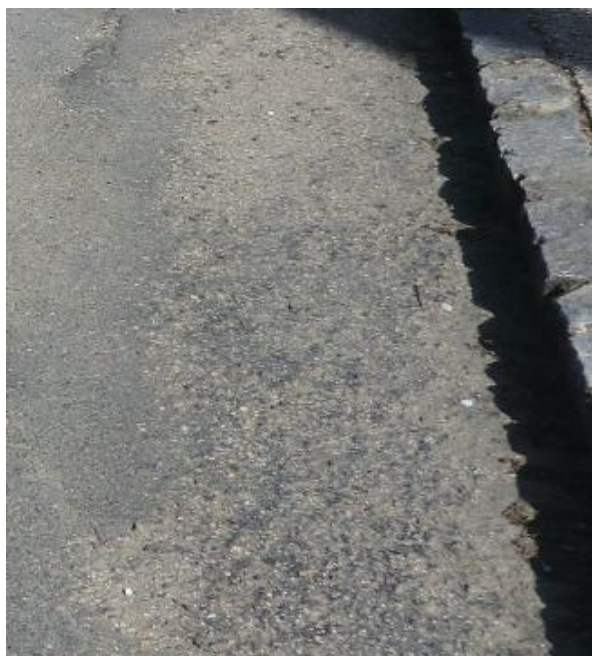
Od km 0,108 do 0,470 se podél chodníku, který je pravostranný, táhne souvislý pás porušený hloubkovou korozí průměrné šířky asi 1,5 m. Bylo zde použito asfaltového betonu, u kterého vlivem hloubkové koroze dochází ke ztrátě pojiva a objevuje se hrubozrnná kostra vrstvy kameniva vedoucí, přes vznik výtluků, až na rozpad celé obrusné vrstvy. Na části šířky tohoto pásu

Foto č.7 – hloubková koroze

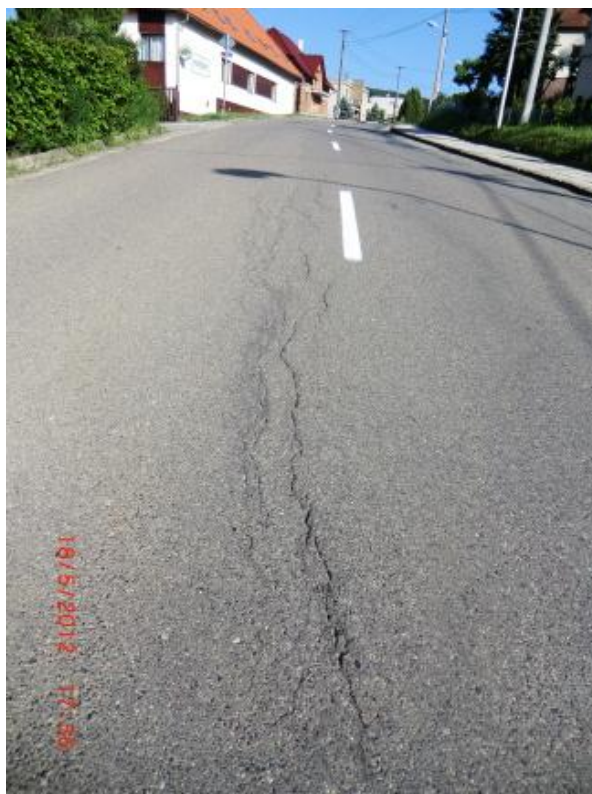
Trhlina podélná rozvětvená je dalším typem poruchy v úseku. Je posledním stadiem trhliny podélné úzké a široké. Postupem času může docházet ke stejnému vývoji jako u trhliny příčné rozvětvené.

Foto č.8 – trhlina rozvětvená podélná (km 0,146)

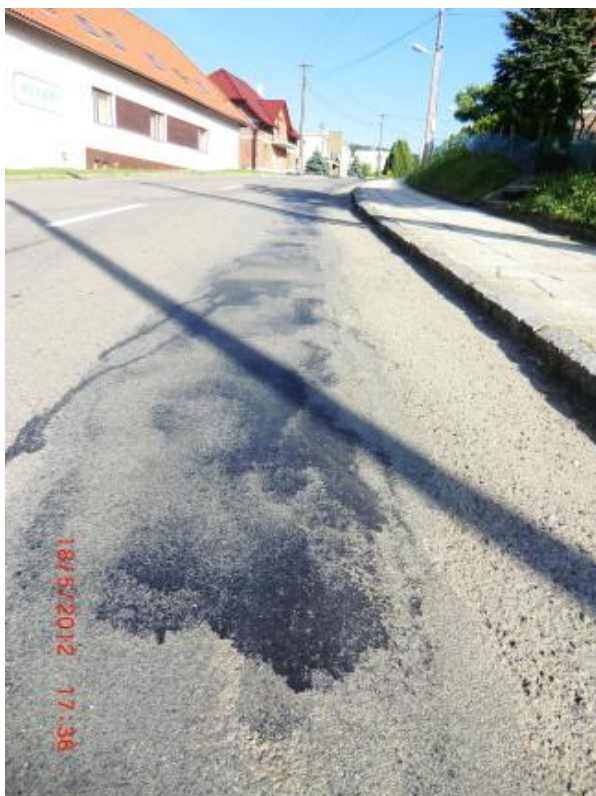
je patrná snaha o udržování pomocí tryskové metody. Dnes se projevuje záporná vlastnost použití tryskové metody, a to ztráta protismykových vlastností povrchu, tzv. „pocení vozovky“, která přímo ovlivňuje bezpečnost silničního provozu na pozemní komunikaci. Zbylá část tohoto pásu byla ponechána bez údržby, asi z důvodu, že byla tehdy ještě „dobrá“. Nyní je na této neošetřené části jasně patrná hloubková koroze. Z výše uvedeného je patrné, že na jedné polovině tohoto pásu je vysprávka koroze tryskovou metodou, kde nejsou splněny protismykové požadavky a na druhé polovině je značná neošetřená hloubková koroze.

Foto č.9 – vyspráva tryskovou metodou,  
hloubková koroze

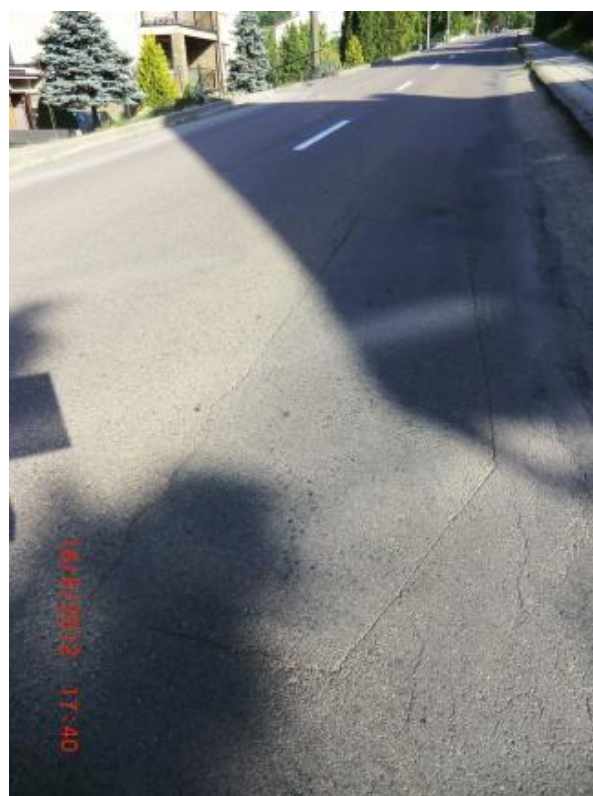
Foto č.10 – vyspráva (km 0,265)

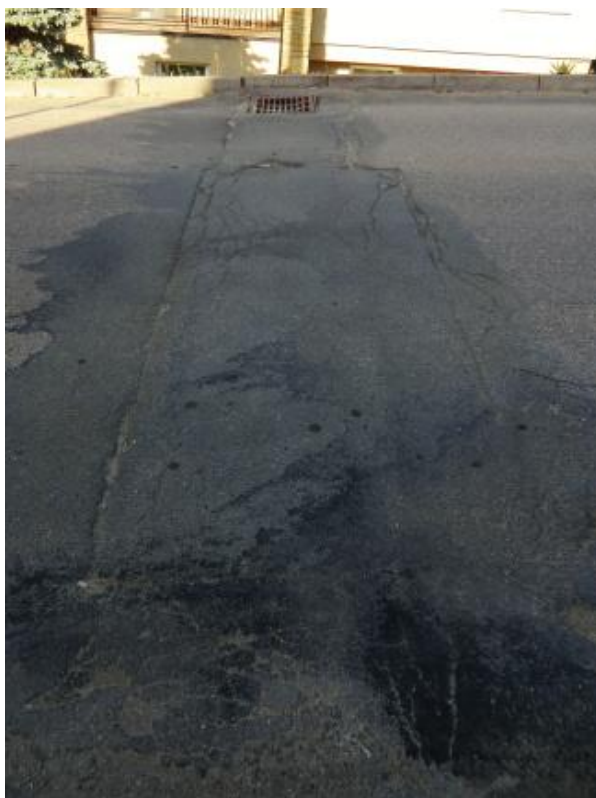
Dále bych zmínil dvě vysprávky, které si jsou hodně podobné. První se nachází přibližně v km 0,293 a druhá v km 0,353. Dle mého názoru zde byla vozovka odfrézována z důvodu napojení vpusti (která je v současnosti propadlá) na kanalizaci a následně byla odfrézovaná vozovka nekvalitně vyspravena. Postupem času došlo ke vzniku poruch na této vysprávce. Ty byly následně opraveny tryskovou metodou. Avšak toto řešení se jeví jako dočasné, protože dnes zde můžeme pozorovat mozaikové a rozvětvené trhliny, které dále vedou ke vzniku výtluku. Porušeny jsou také pracovní spáry a místy dochází k tzv. „pocení vozovky“, čímž dochází ke ztrátě protismykových vlastností.

Foto č.11 – trhlina mozaiková, porucha pracovní spáry, propadlá vpust' (km 0,293)

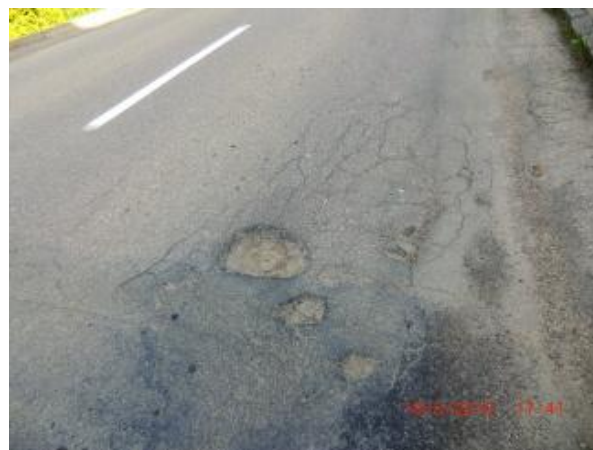
Foto č.12 – výtluk, mozaiková trhlina  
(km 0,295)

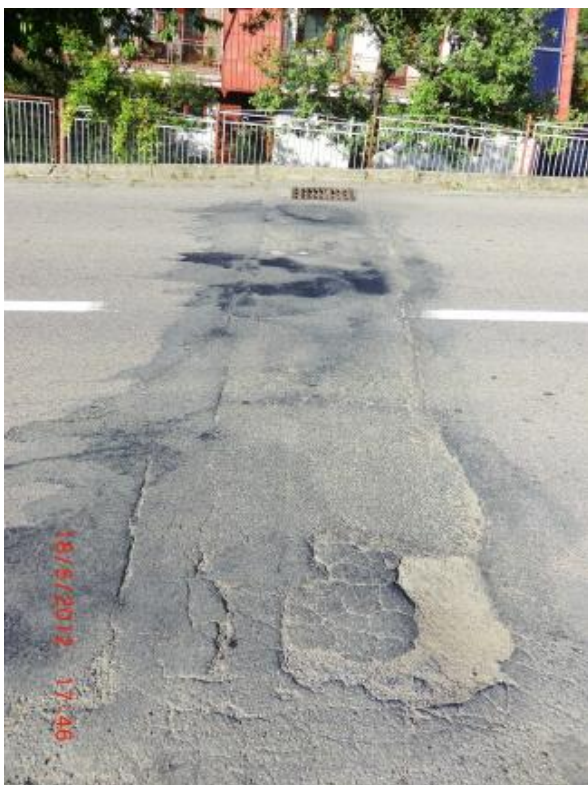
Foto č.13 – výtluk, porucha pracovní spáry, mozaiková trhlina, „pocení vozovky“ (km 0,353)

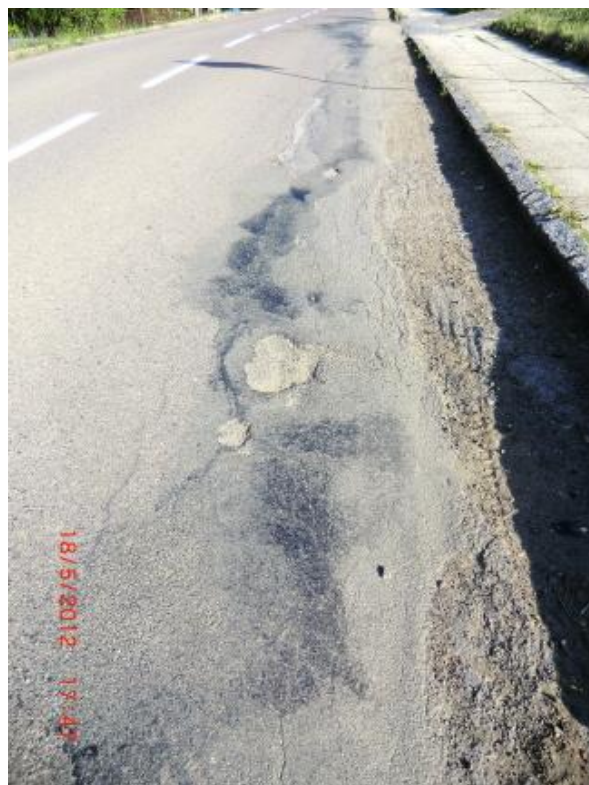
Foto č.15 – výtluk, vyspráva, hloubková koroze (km 0,375)

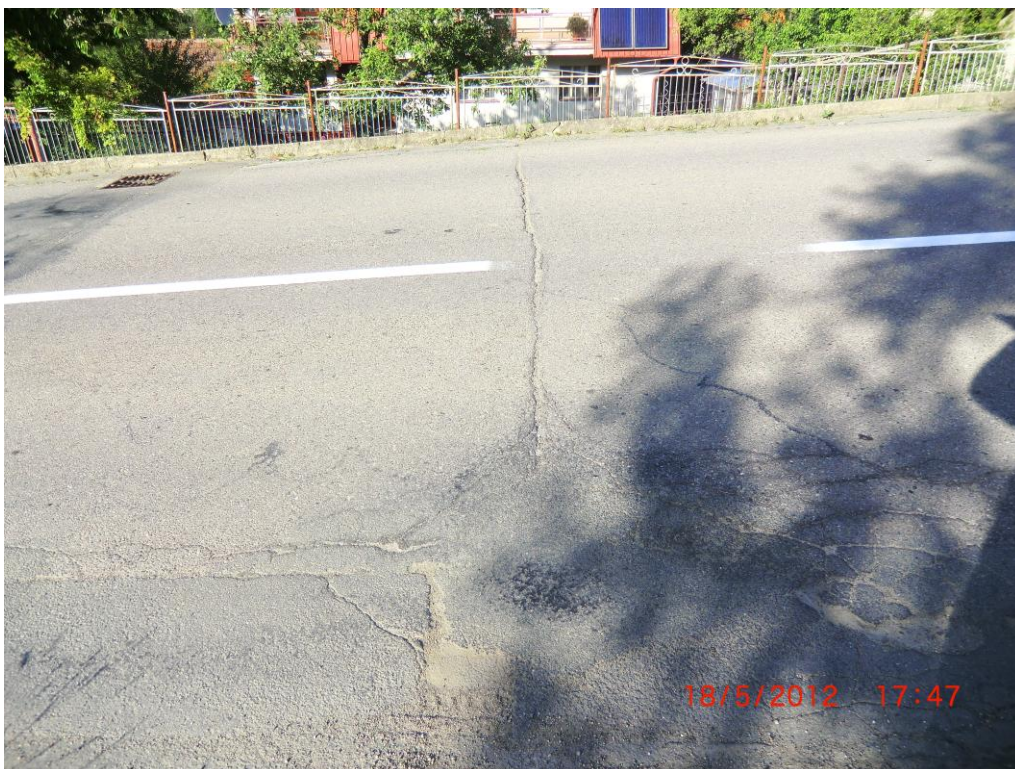
Foto č.14 – široká příčná trhlina, výtluk, vyspráva, mozaiková trhlina (km 0,358)

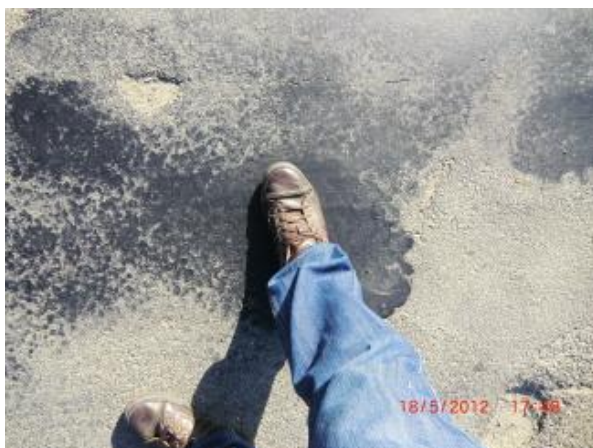
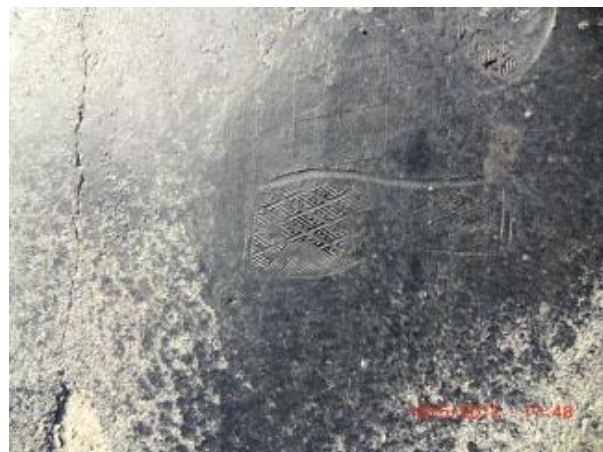
Foto č.16, 17 – vyspráva tryskovou metodou, dochází k „pocení vozovky“ – ztráta protismykových vlastností

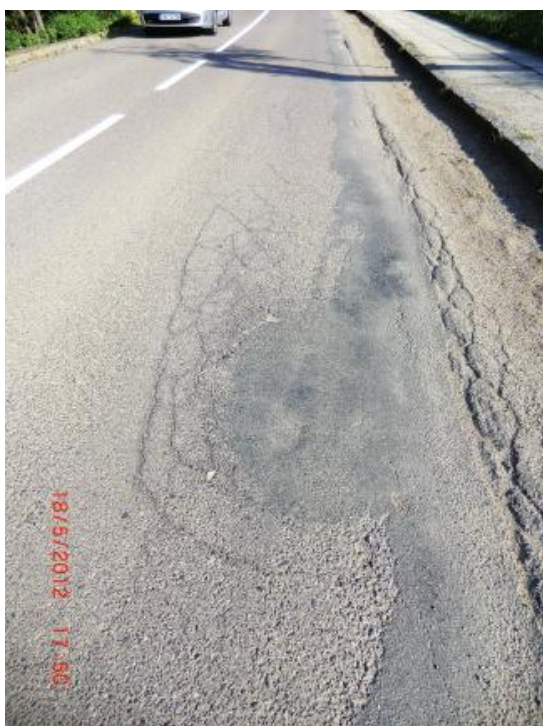
Foto č.19 – vyspráva

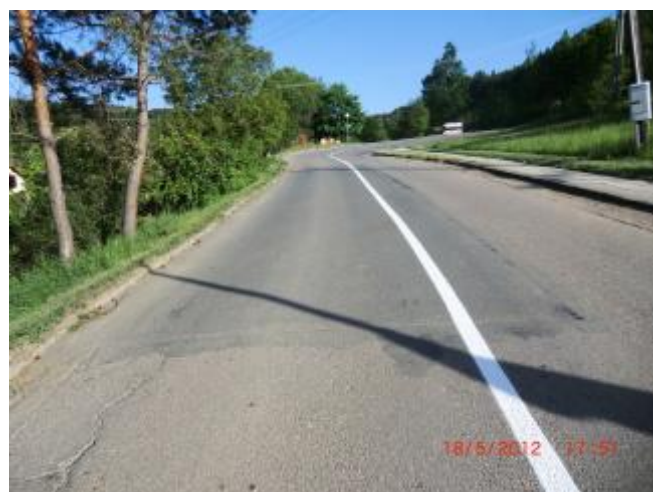
Foto č.18 – mozaiková trhlina, vyspráva

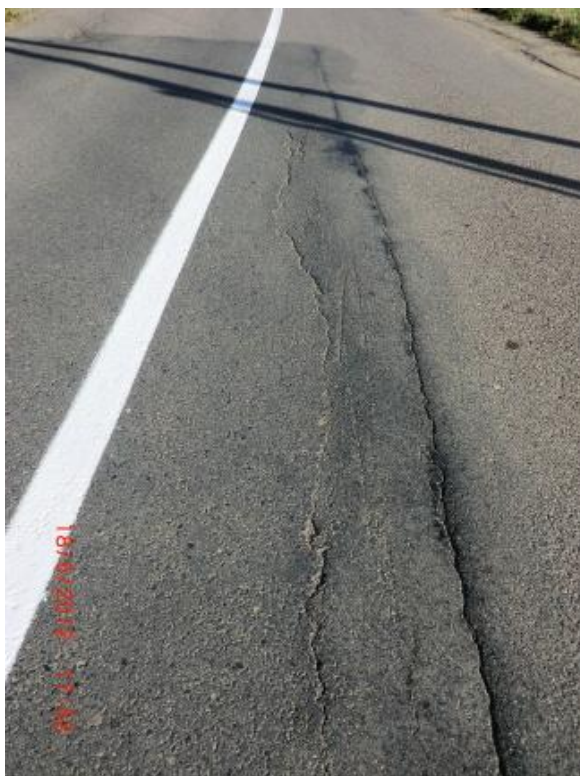
Foto č.20 – široká trhлина podélná, porucha pracovní spáry (km 0,455)

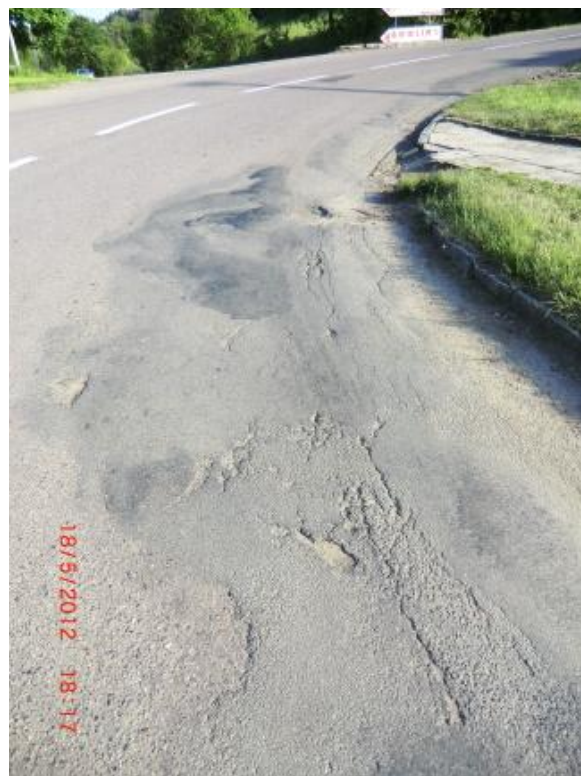
Foto č.21 – podélné trhliny, vyspráva, hloubková koroze, výtluky (km 0,480)

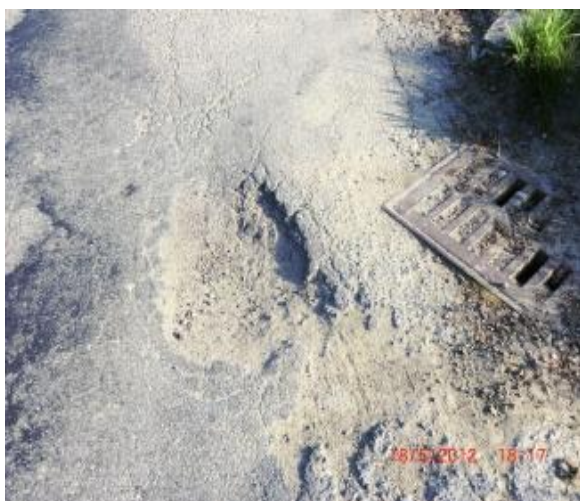
Na stav vozovky má bezesporu také vliv špatné a nedostatečné odvodnění. Některé části příkopu jsou neudržované, zarostlé a zanesené. Oblasti vpustí jsou poškozené a tím není zajištěn požadovaný spád pro odtok vody z vozovky. Tekoucí voda tak dále porušuje tyto oblasti.

Foto č.22 – výtluk, zanesení vpusti

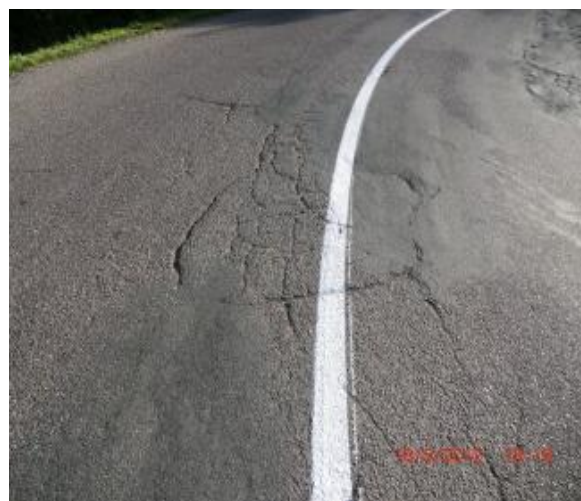
V km 0,492 a dále v úseku toček se vyskytují trhliny síťové. Tyto trhliny se podobají trhlinám mozaikovým, ale zasahují všechny asfaltové vrstvy vozovky. Velikost ok přibližně podle tloušťky asfaltových vrstev. Tato porucha ovlivňuje únosnost vozovky. Jedna z možných příčin je porušení asfaltových vrstev únavou, vlivem zvýšení dopravního zatížení (viz tab.1), na které není vozovka dimenzována, nebo také neúnosné podloží, porucha odvodnění, použití namrzavého materiálu v podkladní vrstvě nebo průnik podložních zemin do podkladních vrstev (nesplněno filtrační kritérium). V mém případě, kdy mám k dispozici pouze fotodokumentaci, není možné označit konkrétní příčinu vzniku síťové trhliny. K tomu nám poslouží jádrové vývrty provedené oprávněnou osobou. Avšak vzhledem ke stavu příkopů a ke zvýšení dopravního zatížení jsou pravděpodobnými příčinami porucha odvodnění a porušení asfaltových vrstev únavou.

Foto č.23 – síťová trhlina (km 0,492)

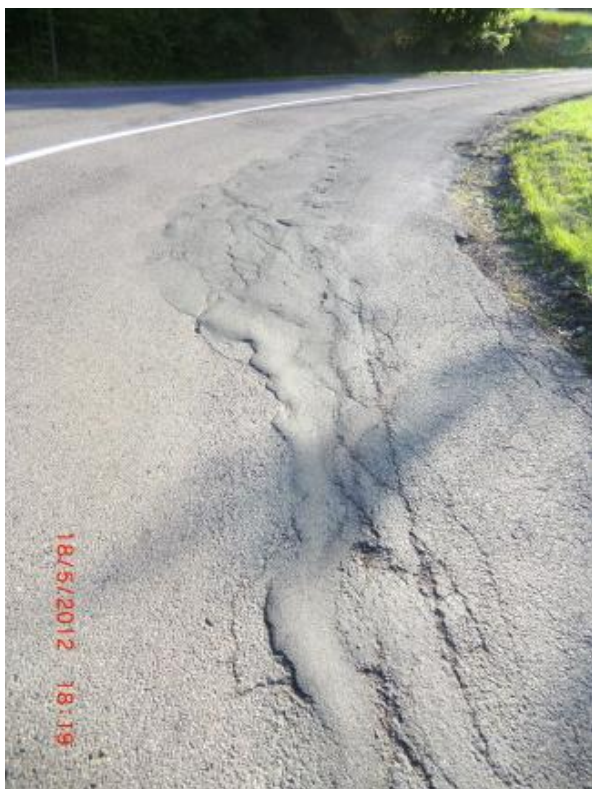
Foto č.24 – síťová trhлина, dochází k usmyknutí vozovky (km 0,495 )

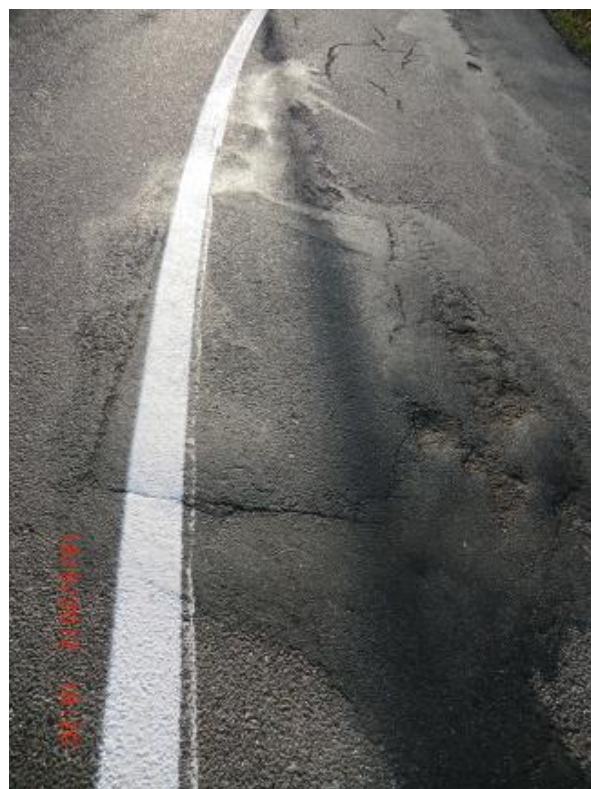
Foto č.25 – porušení v oblasti vysrávky (km 0,503)

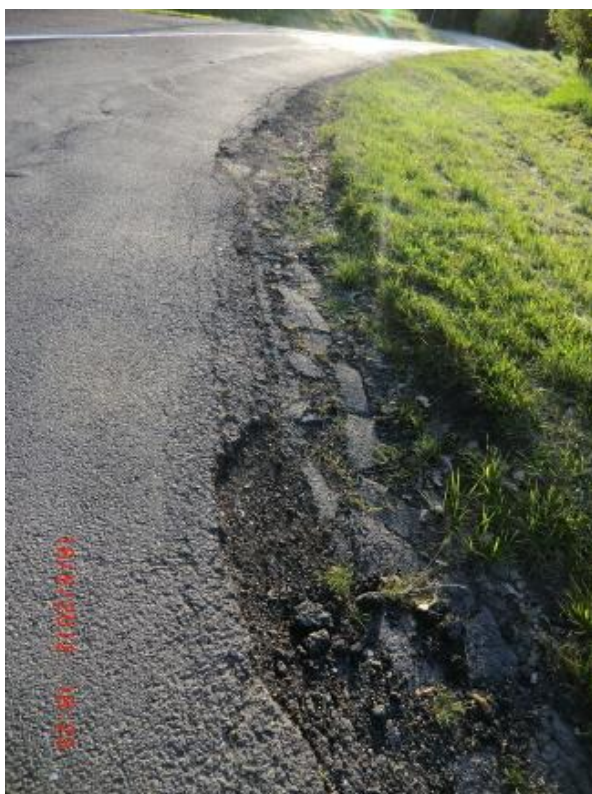
Olamování okrajů vozovky se zde vyskytuje po obou stranách vozovky v lokálních i souvislých porušeních. Projevuje se podélnými, mozaikovými nebo síťovými trhlinami a deformacemi na okraji vozovky nebo poklesem kraje vozovky, který je v souvislé délce patrný od km 0,283 až po km 0,438. K vozovce byl na levé straně dodatečně připojen obrubník, je vidět odříznutá hrana krytu, ke které je připojena nová obrusná vrstva, ručně položená, na které je ovšem patrná koroze, která byla přestříknuta tryskovou metodou. Další poruchu olamování okrajů vozovky avšak s jiným následkem můžeme vidět v km 0,515. Příčinou je pojíždění okraje vozovky těžkými vozidly. Okraj vozovky je špatně zhutněn, proniká do něj voda vlivem zaneseného příkopu a podloží je podmáčeno. Tyto jevy vedou k deformacím a vzniku podélných a síťových trhlin

Foto č.26 – odlamování krajnice (km 0,512)

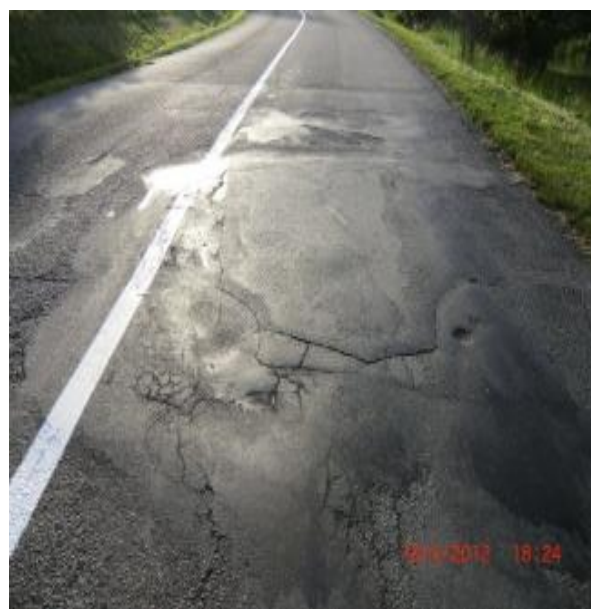
Foto č.27 – vysrávky, síťové trhliny (km 0,515)

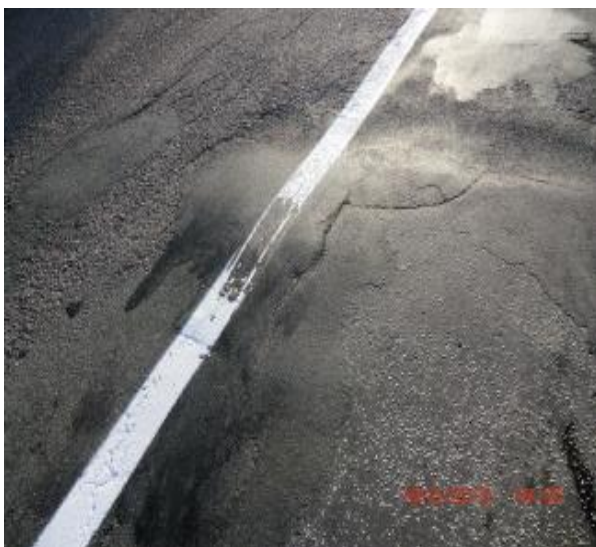
Foto č.28 – nepravidelný hrbol (km 0,514)

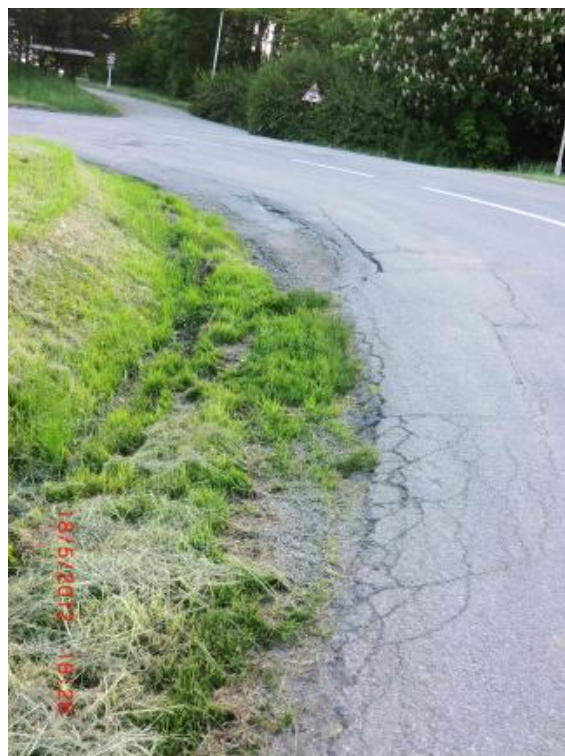
Foto č.29 – odlamování krajnice síťové trhliny, hloubková koroze, vysprávka (km 0,581- 0,598)

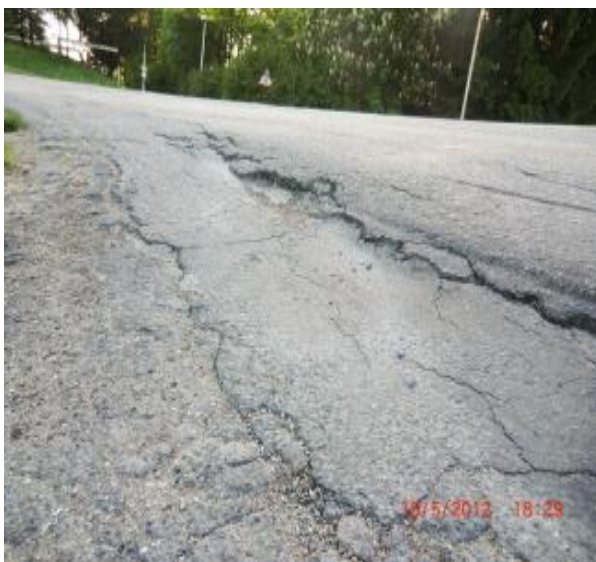
Foto č.30 – odlamování krajnice (km 0,591)

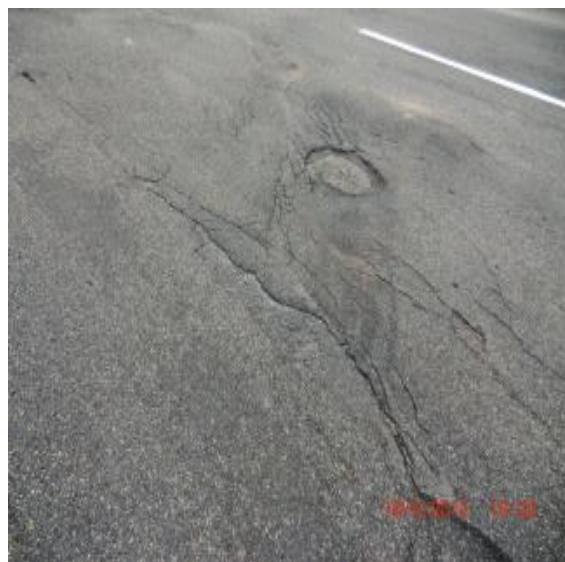
Foto č.31 – trhliny, výtluk, nepravidelné hrboly (km 0,598)

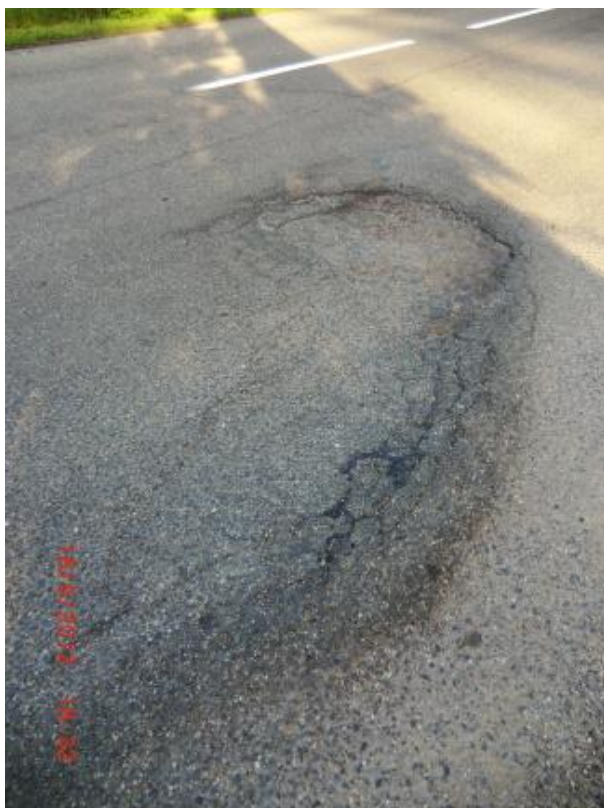
Foto č.32 – výtluk, síťová trhлина (km 0,632)

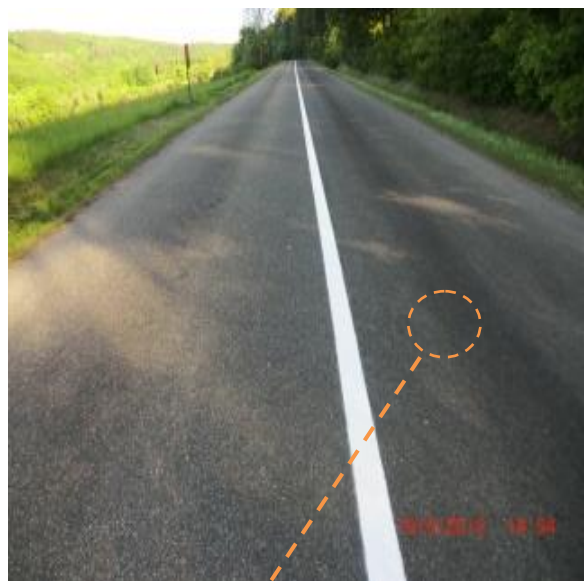
Přibližně od km 0,637 až do konce úseku, tedy do km 1,013 byla na vozovku pravděpodobně aplikována vrstva z emulzního kalového zákrytu (EKZ), která byla později překryta nátěrem. Nátěr byl pokládán ve třech pružích. Emulzní kalový zákryt je patrný z výskytu pískových zrn ve vozovce. Frakce kameniva > 4mm jsou charakteristické pro výše zmíněný nátěr. Uprostřed jízdních pruhů dochází ke ztrátě kameniva z nátěru vlivem malého množství pojiva. Příčinou může být opožděné podrt'ování po nástřiku horkého asfaltu, nevhodná drť (vyšší obsah jemných částic, netrvanlivé nebo mokré kamenivo), nízké dávkování pojiva, nepravidelný postřik nebo nehomogenní obrusná vrstva pod nátěrem. Z výše uvedených možných příčin si dovoluji tvrdit že, právě nehomogenita vrstvy pod nátěrem je příčinou ztráty kameniva z nátěru, a to z důvodu, že se pod nátěrem nachází vrstva z EKZ, která byla pravděpodobně porušena opotřebením. To způsobilo nehomogenitu povrchu. Na tuto nehomogenní vrstvu byl aplikován nátěr, z kterého právě vlivem nehomogenity došlo ke ztrátě kameniva. Z výše uvedeného tedy vyplývá, že poškozený EKZ měl být nátěrem opraven, ale místo toho způsobil poruchu nátěru. Dle mého názoru nemělo dojít k aplikaci nátěru, ale k překrytí novou vrstvou EKZ.

Foto č.33 – ztráta kameniva z nátěru

Ve třetím podúseku, to je od km 0,620 do km 1,013 navrhuji provedení jednovrstvého nátěru s dvojitým podrcením (N JVD). Nátěrem docílíme zlepšení protismykových vlastností, celoplošné homogenizace povrchu vozovky, omezení opotřebení povrchu a stárnutí. Před samotnou aplikací nátěru musí být utěsněny všechny trhliny.

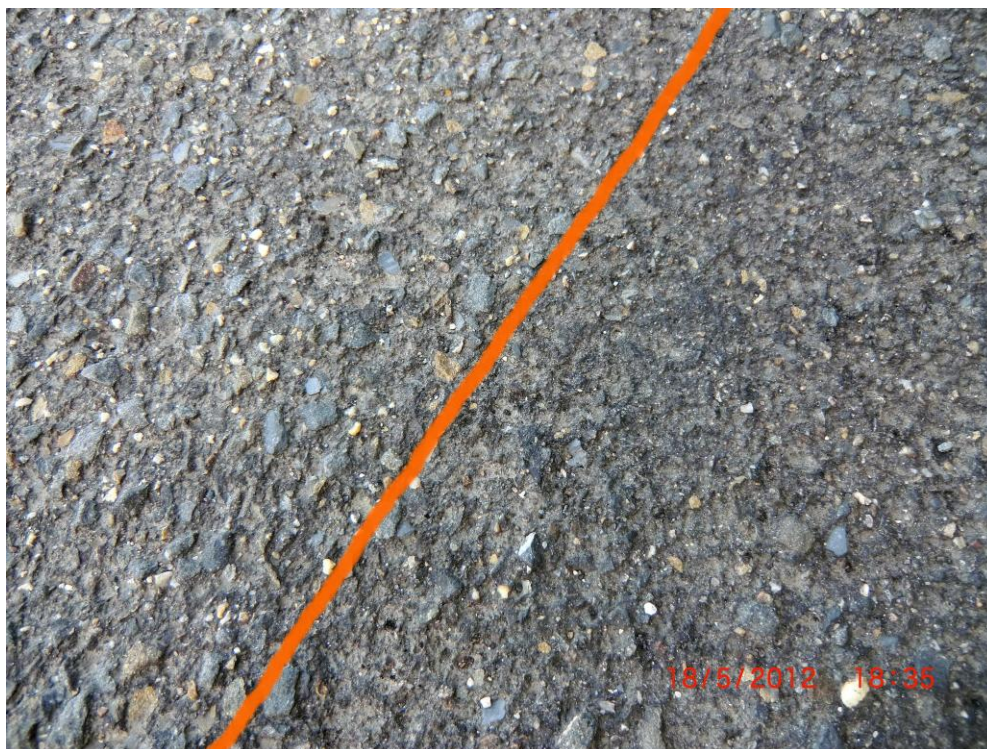
Foto č.34 – ztráta kameniva z nátěru

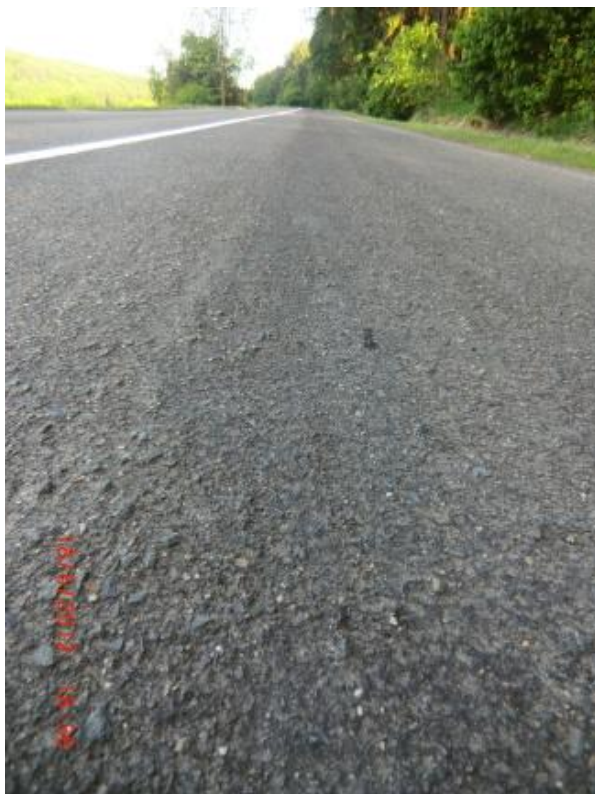
Foto č.35 – ztráta kameniva z nátěru

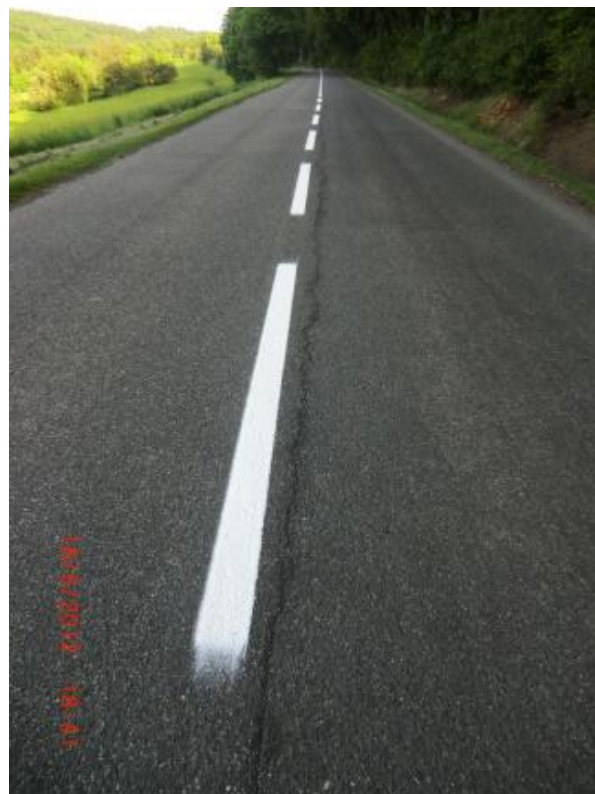
Foto č.36 – široká příčná trhлина

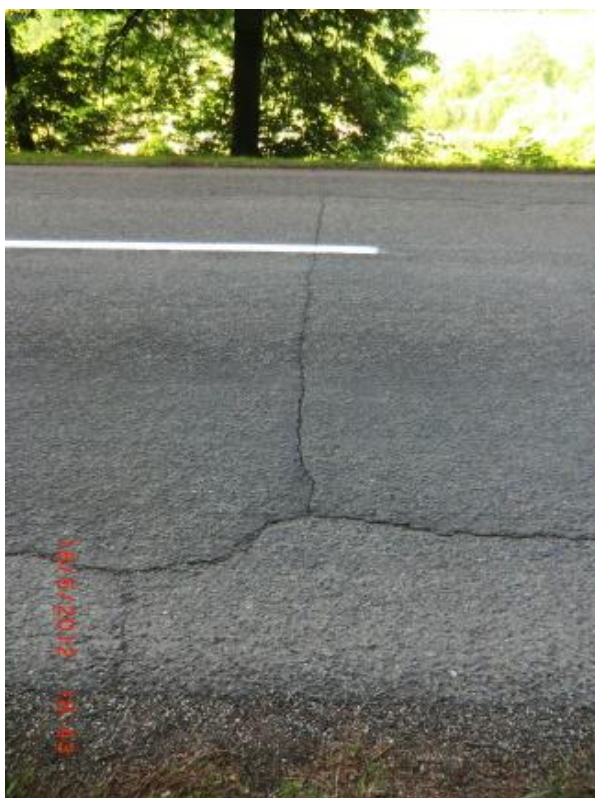
Foto č.37 – spojení trhliny příčné a podélné
