## PŘÍLOHA P1: FOTODOKUMENTACE PORUCH OBJEKTU

### 1. PŘÍSTAVBA OBJEKTU (ČÁST A)

## **2. PŮVODNÍ OBJEKT (ČÁST C) A KOTELNA (ČÁST B)**

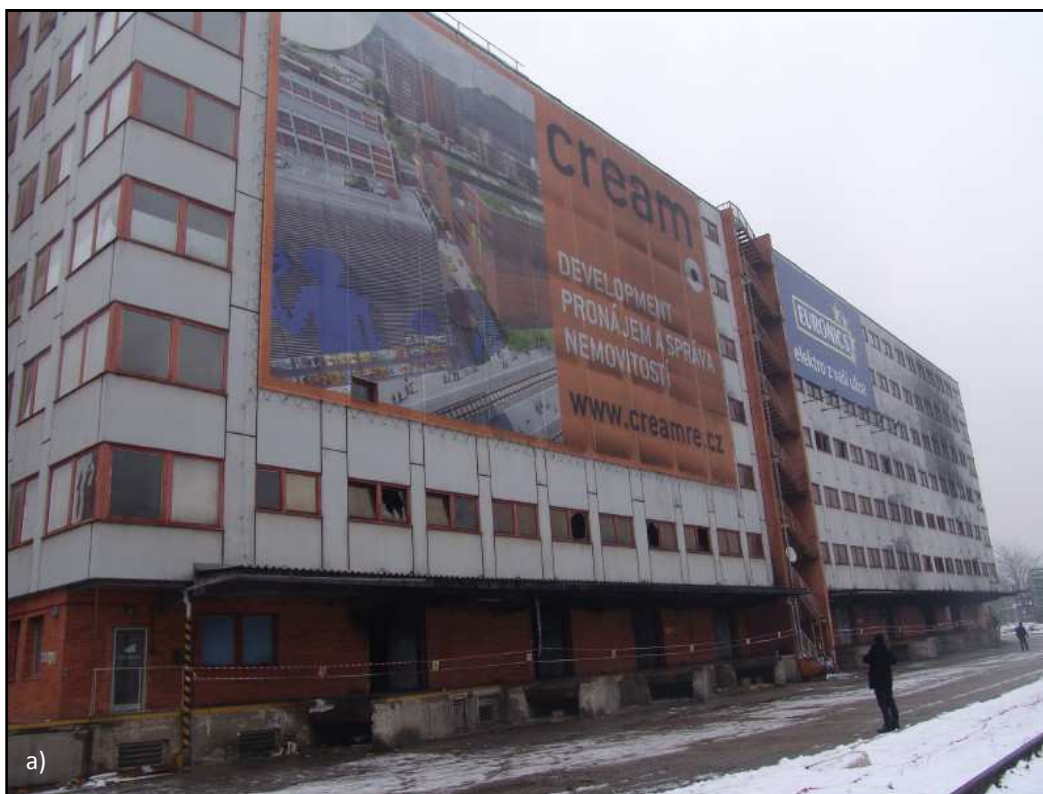
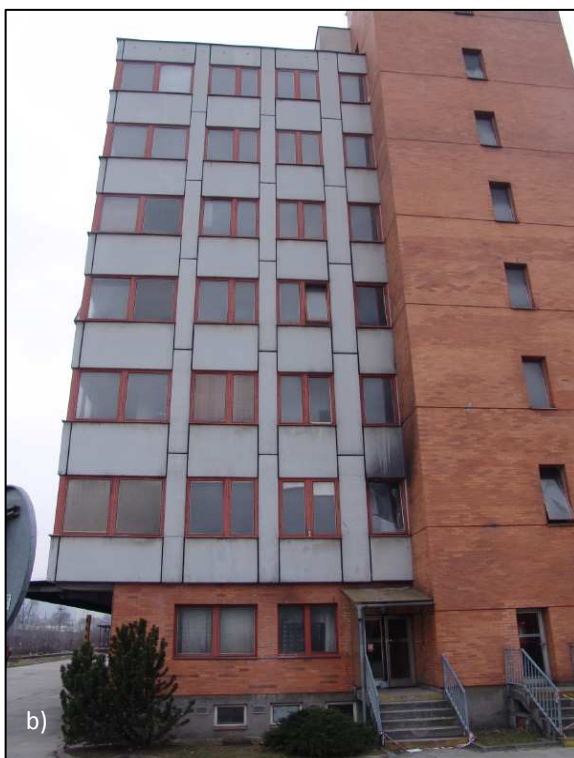
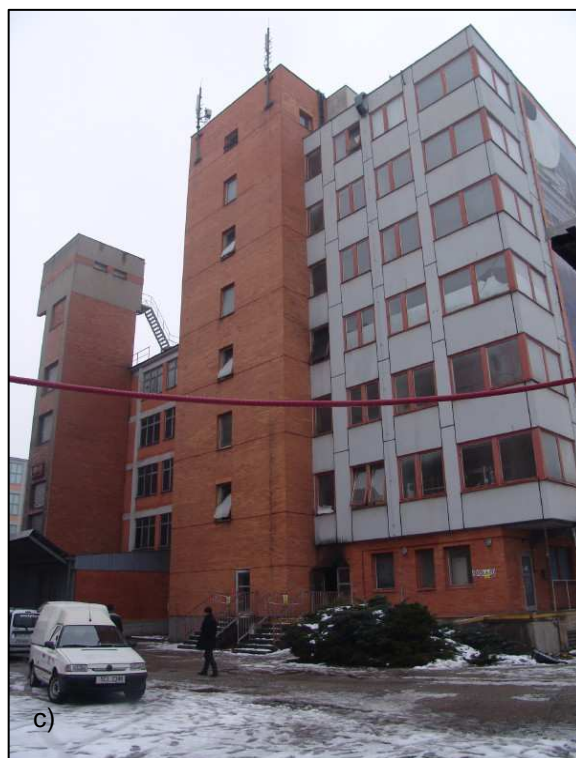
Obr 1.1 Pohled na část objektu A a) jižní průčelí části objektu A (osmipodlažní přístavba) – požárem poškozená východní část 1. NP je na fotografii zobrazena vpravo; b) východní průčelí s výtahovou věží; c) západní průčelí s výtahovou věží

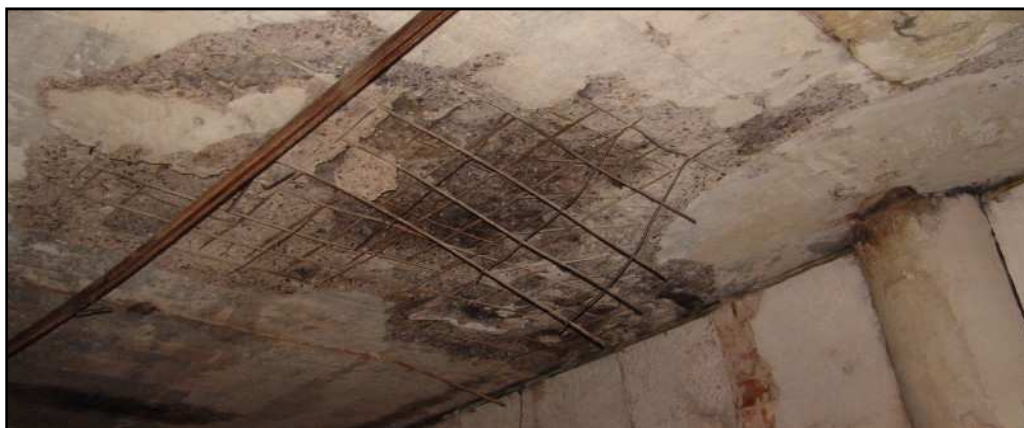
Obr. 1.2 Odštěpování krycích vrstev betonu z dolního líce stropní desky nad 1. NP části A

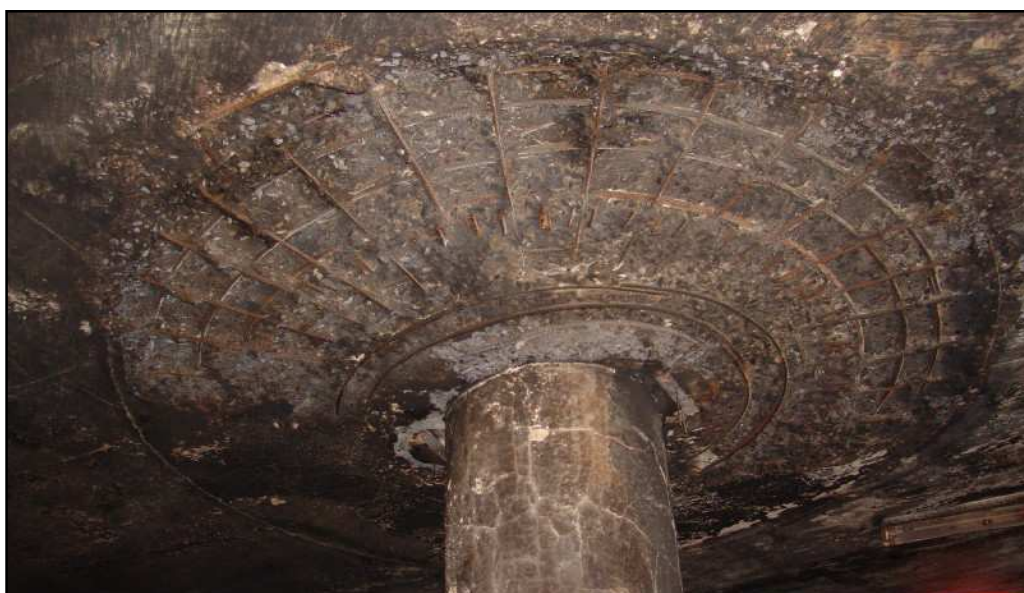
Obr. 1.3 Odštěpování krycích vrstev betonu z hlavic desky nad 1. NP části A

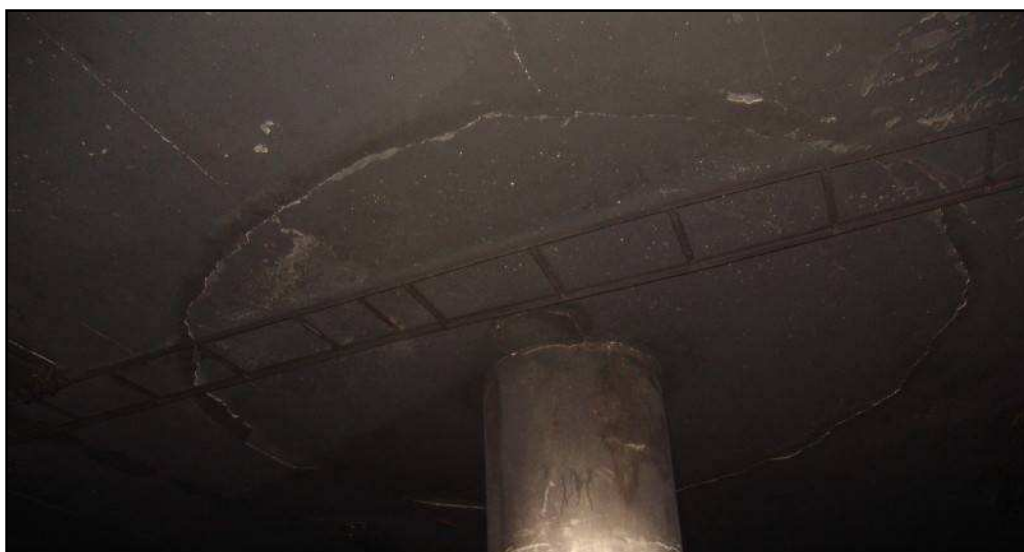
Obr. 1.4 Výrazné liniové trhliny (šířky 0,5 až 2,0 mm) a trhlina v oblasti styku předepnuté hlavice s navazující stropní konstrukcí, pohled z dolního líce stropní desky nad 1. NP

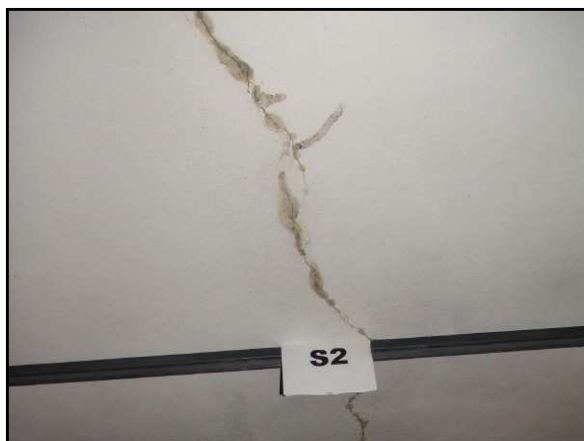
Obr. 1.5 Liniové trhliny dolního líce stropní desky nad 1. PP

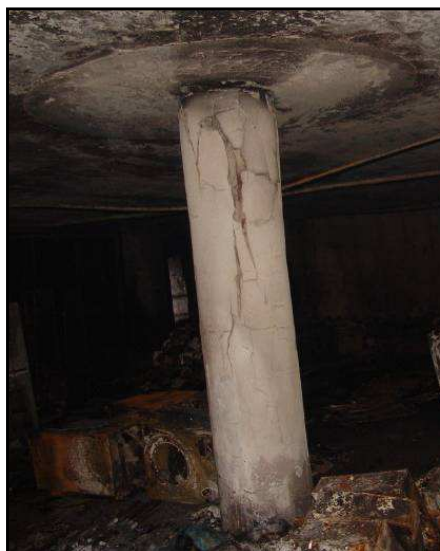
Obr 1.6 – Poškozené obezdívky ocelových sloupů v 1. NP

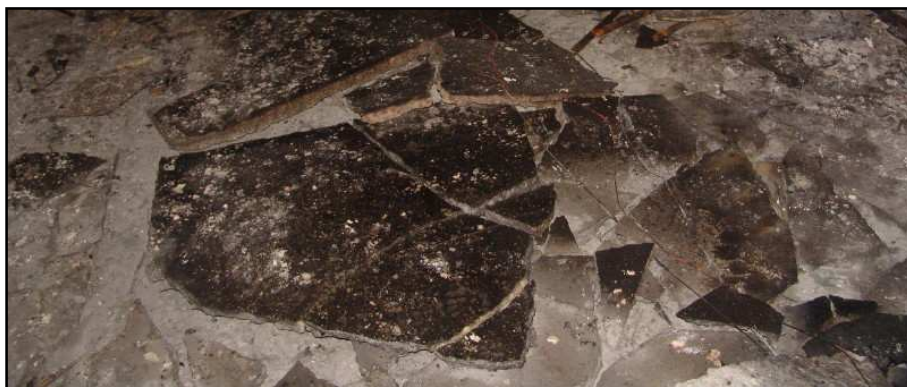
Obr. 1.7 Destrukce podlahových betonových vrstev stropních konstrukcí nad 1. NP části A

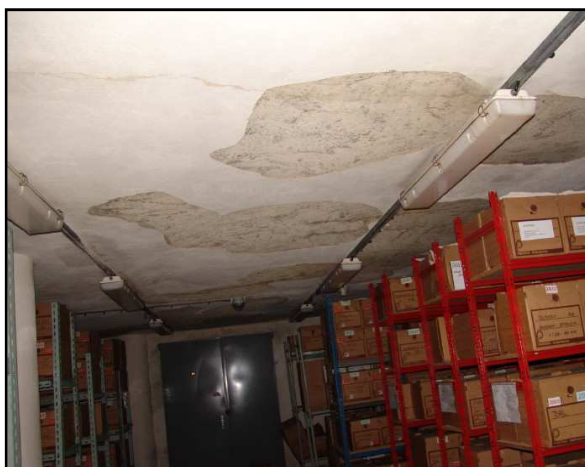
Obr. 1.8 Lokální odpadávání vrstev povrchových úprav dolního líce stropu nad 1. PP

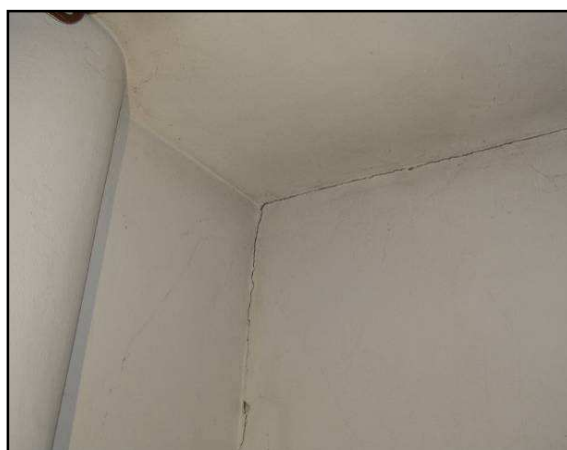
Obr. 1.9 Liniové trhliny v oblasti styků vestavěných dělicích konstrukcí a obvodového pláště na jižním průčelí v 1. PP

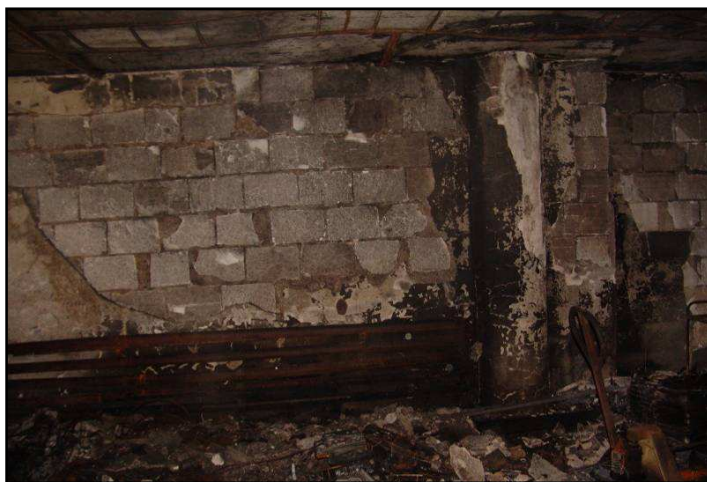
Obr.1.10 Poruchy obvodové stěny ve východní části 1. NP objektu A – interiér

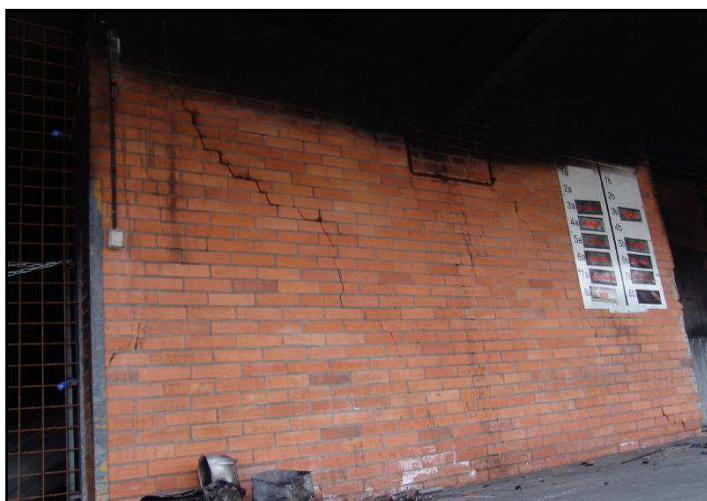
Obr. 1.11 Poruchy obvodové stěny ve východní části 1. NP objektu A – exteriér

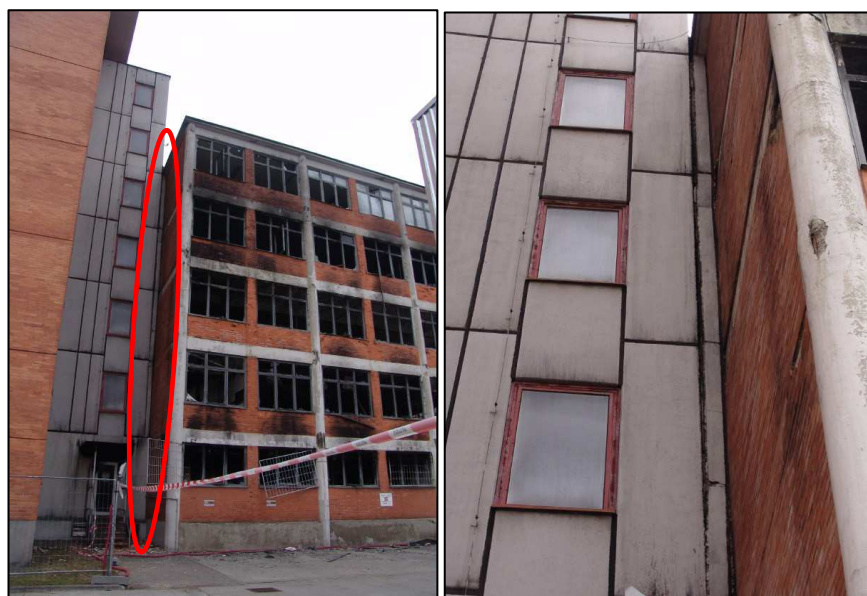
Obr. 1.12 Poškození prefabrikovaného obvodového pláště – východní průčelí, pohled z exteriéru

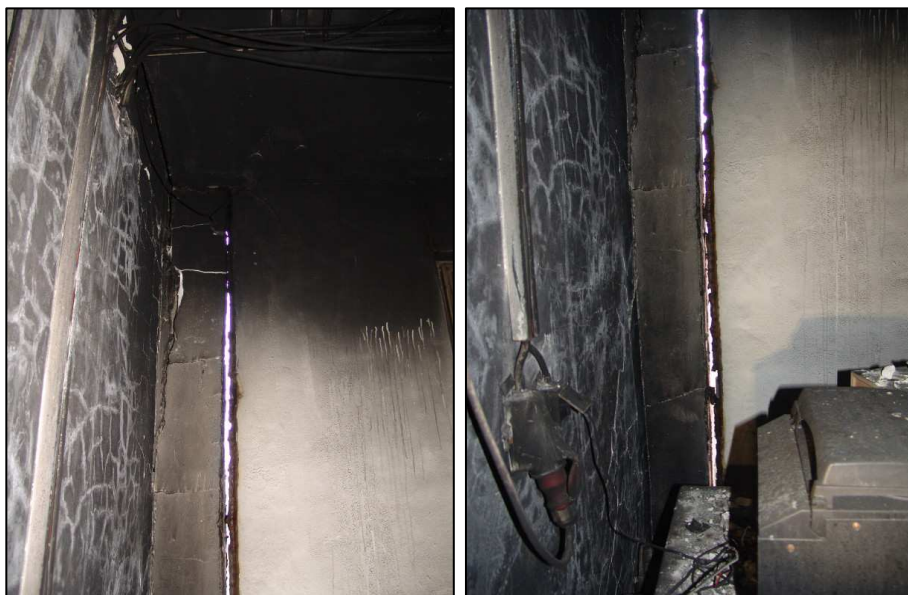
Obr 1.13 Poškození obvodového pláště – východní průčelí, pohled z interiéru

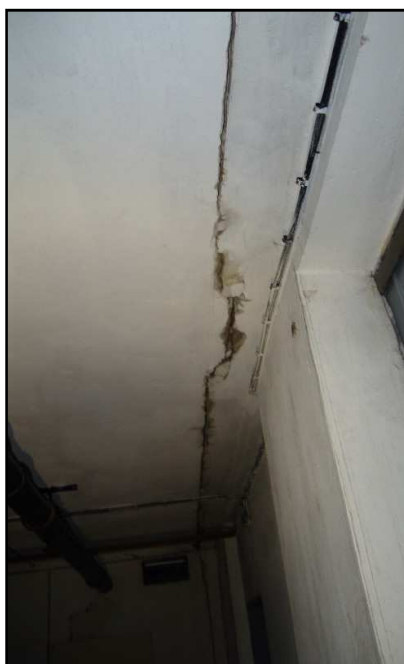
Obr. 1.14 Rozevření dilatační spáry u východní ztužující věže – dolní líc stropní konstrukce nad 1. PP

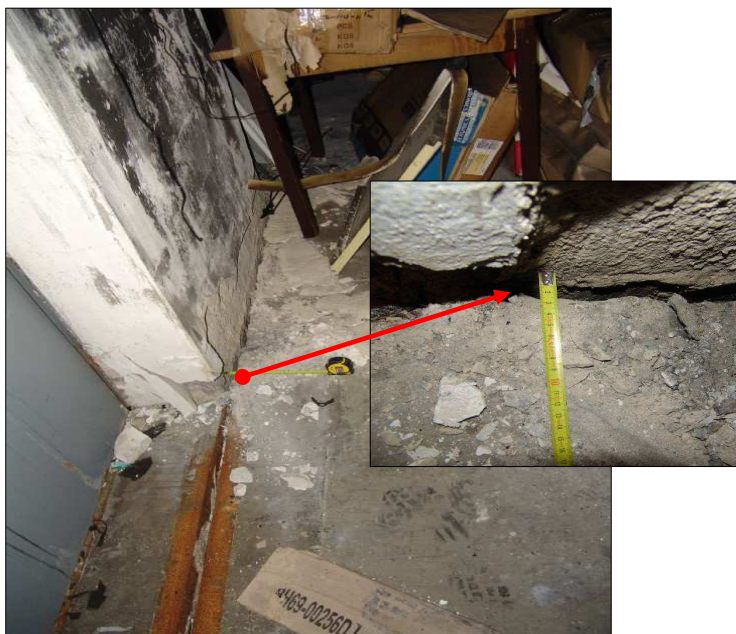
Obr. 1.15 Rozevření dilatační spáry u východní ztužující věže – podlaha v 2. NP

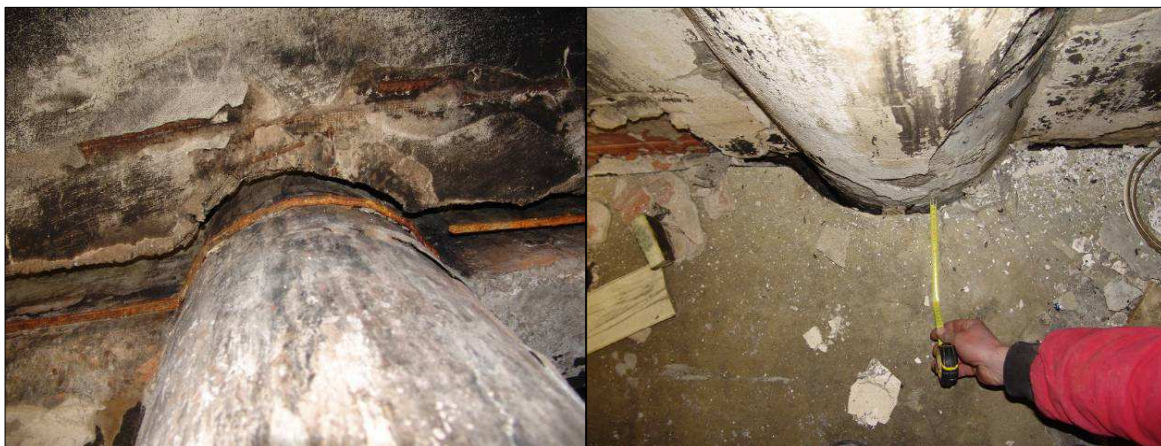
Obr. 1.16 Rozevření dilatační spáry mez stropními konstrukcemi části objektu C a A, pohled na dolní líc stropní konstrukce nad 1. NP

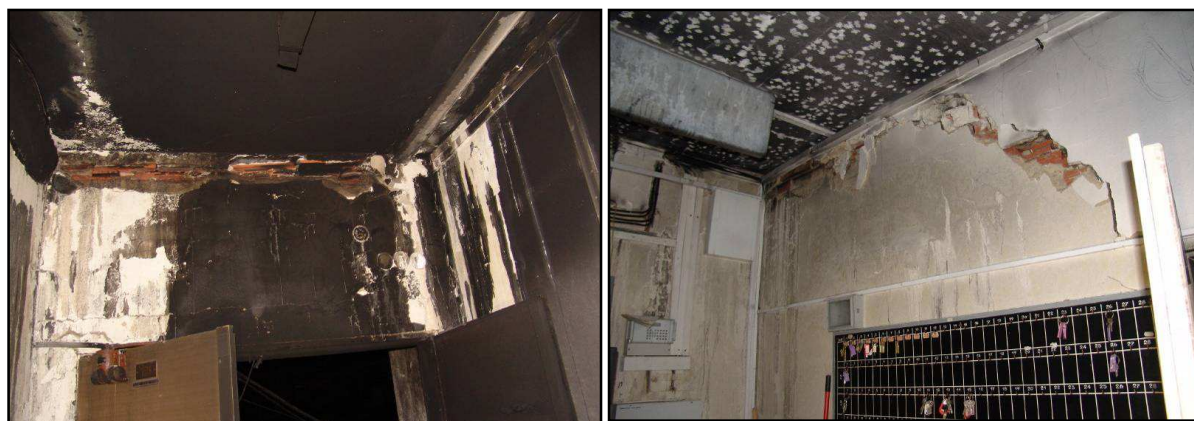
Obr. 1.17 Poruchy vestavěných dělicích stěn u východní věže v úrovni 1. NP

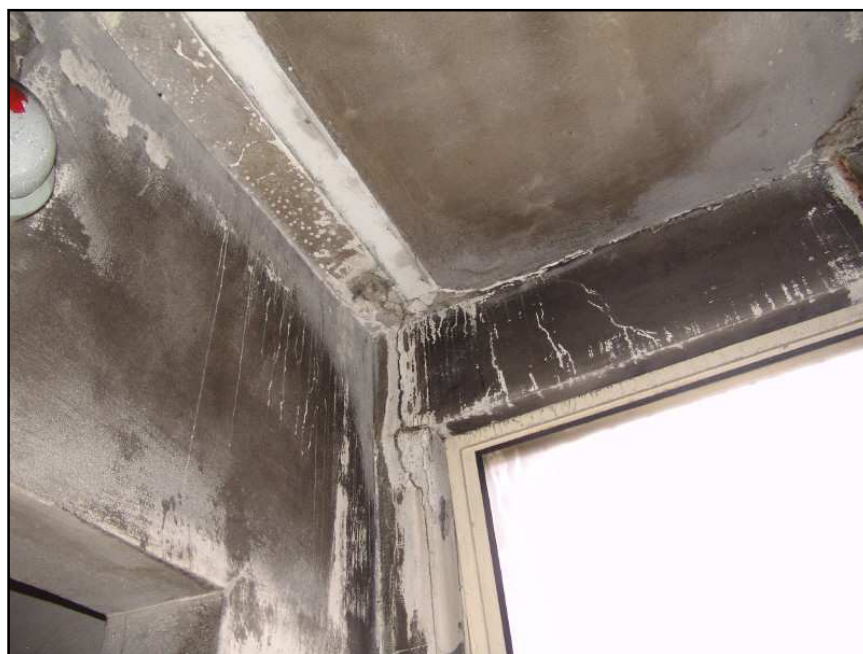
Obr. 1.18 Poruchy na styčích prefabrikovaných dílců obvodového pláště u východní věže v úrovni 2. NP

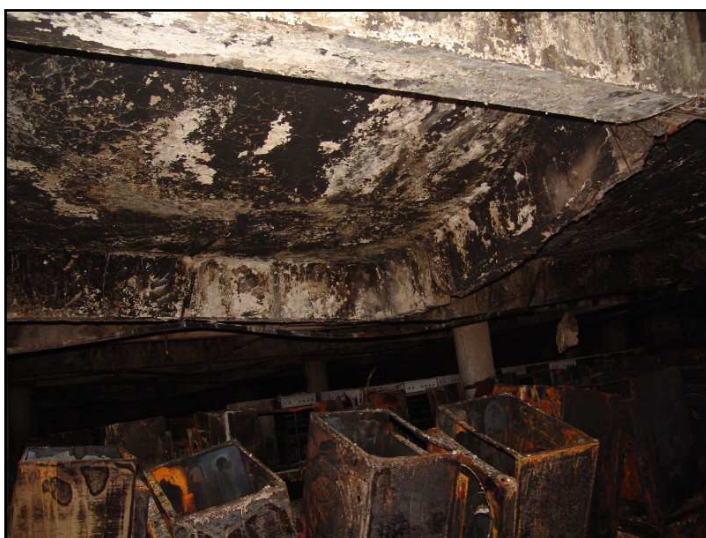
Obr. 2.1 Poškození stropní konstrukce severovýchodního křídla objektu C nad 1. NP

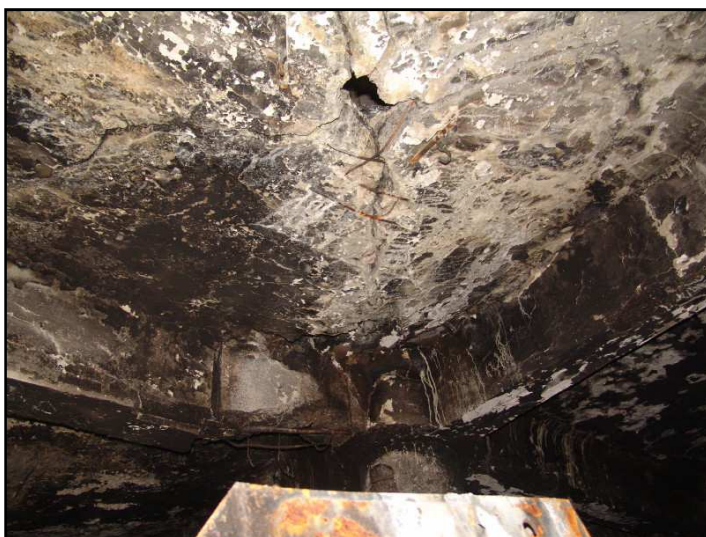
Obr. 2.2 Poškození stropní konstrukce severovýchodního křídla objektu C nad 1. NP

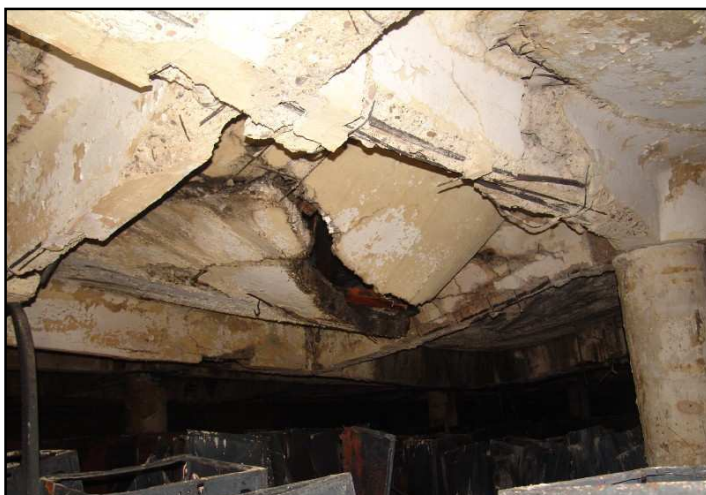
Obr. 2.3 Poškození stropní konstrukce severovýchodního křídla objektu C nad 1. NP

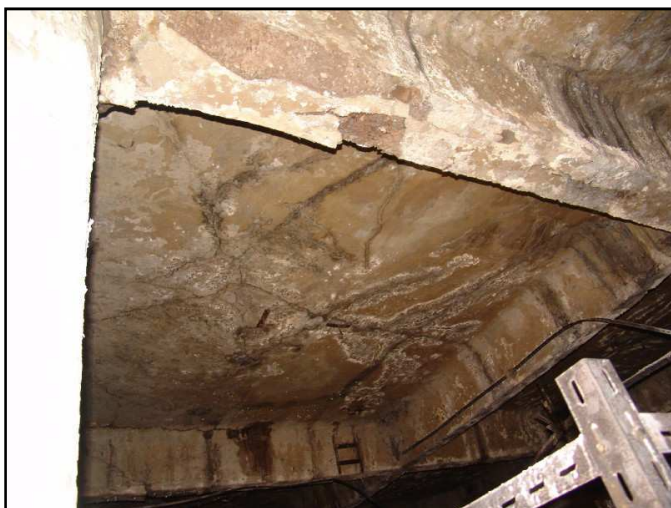
Obr. 2.4 Poškození stropní konstrukce severovýchodního křídla objektu C nad 2. NP

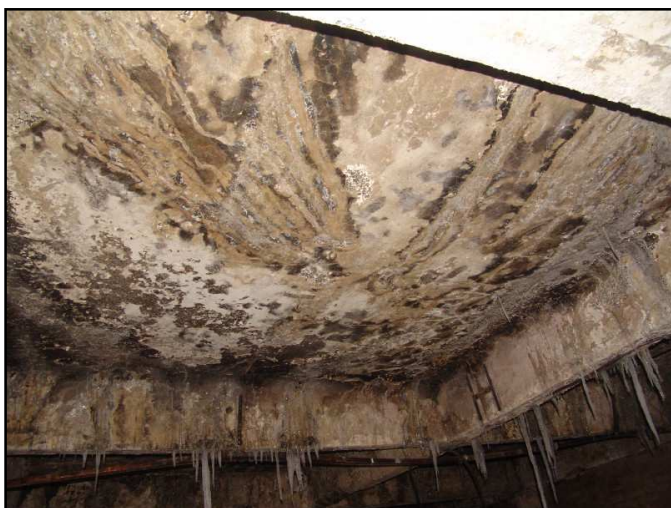
Obr. 2.5 Poškození stropní konstrukce severovýchodního křídla objektu C nad 3. NP

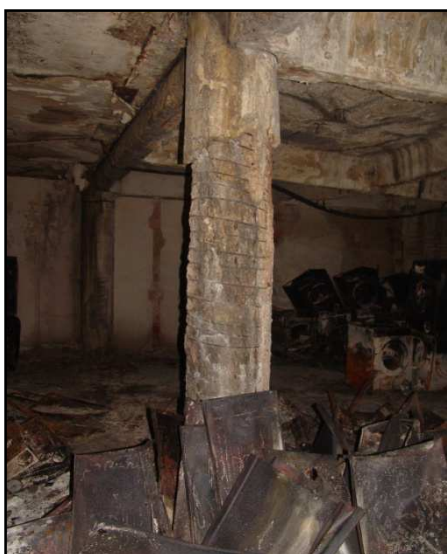
Obr. 2.6 Poškození ŽB sloupů SV části objektu C v 1. NP

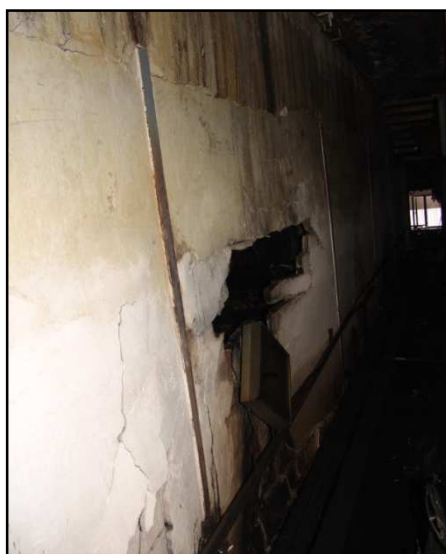
Obr. 2.7 Poškození dělicí stěny v chodbě 1. NP u kotelny

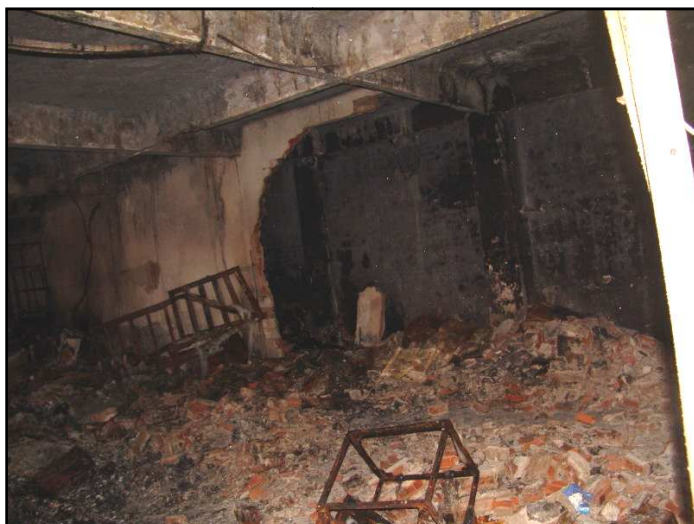
Obr. 2.8 Zřícená vestavěná dělící stěna v severovýchodní části objektu C 2. NP

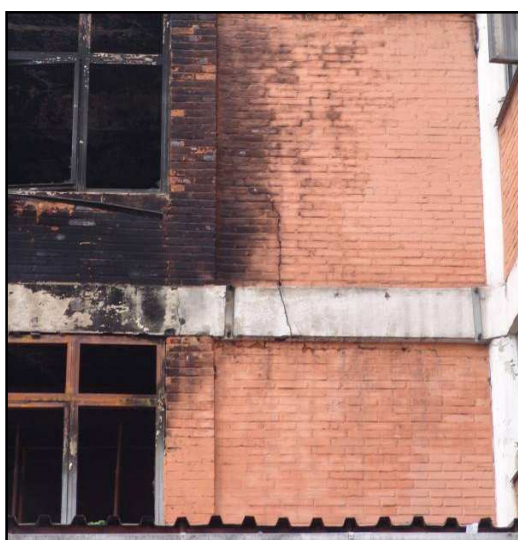
Obr. 2.9 Poškození obvodových nosných průvlaků severní obvodové stěny

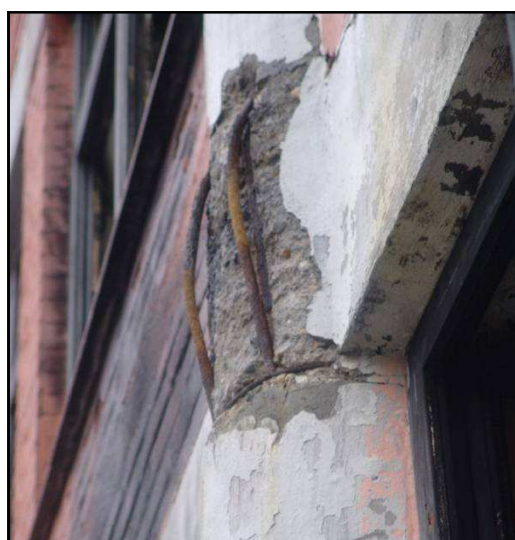
Obr. 2.10 Vybočení výztuže obvodových sloupů východního průčelí v úrovni stropu

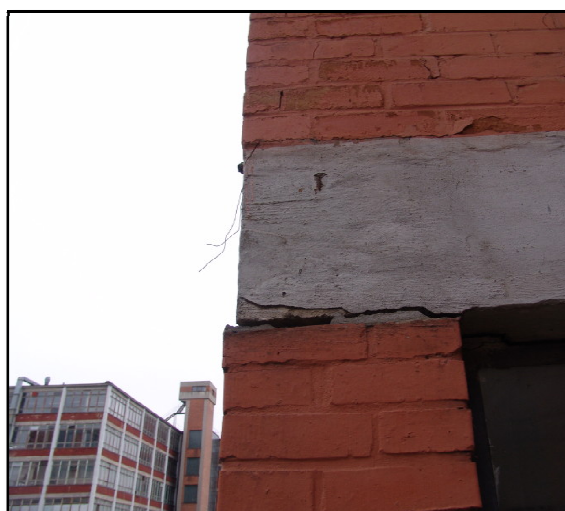
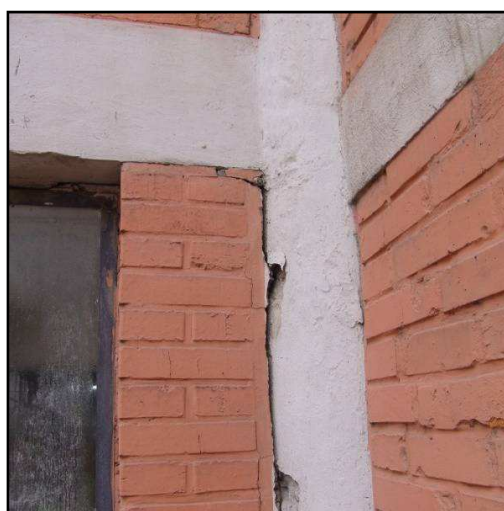
Obr. 2.11 Vybočení obvodového zdiva schodišťového tělesa objektu C

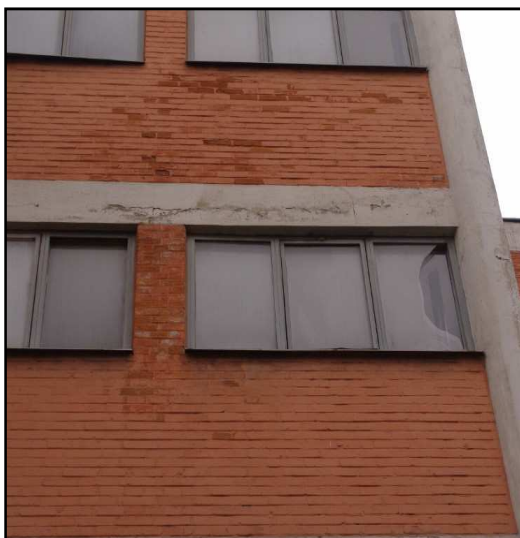
Obr. 2.12 Poškození obvodového průvlaku schodišťového tělesa objektu C

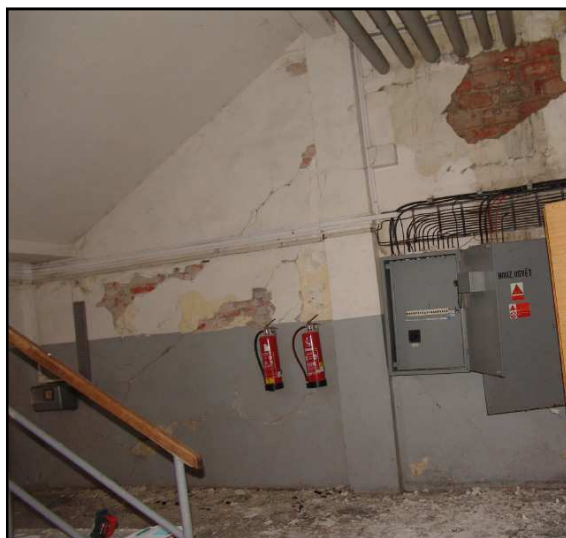
Obr. 2.13 Poškození schodišťového tělesa a přiléhající místnosti v 1. NP objektu C

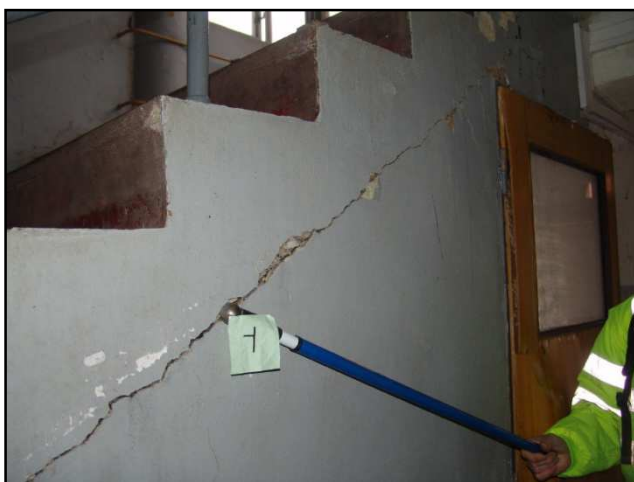
Obr. 2.14 Poškození schodišťového tělesa a přiléhající místnosti v 1. NP objektu C (detail odtržení vyzdívky od schodišťového ramene)

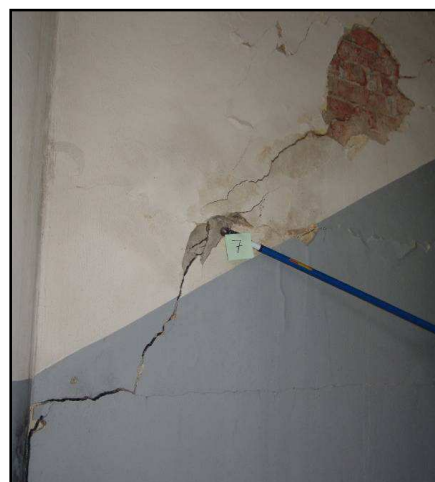
Obr. 2.15 Poškození schodišťového tělesa a přiléhající místnosti v 2. NP objektu C (detail šikmé trhliny ve zdivu svislé stěny)

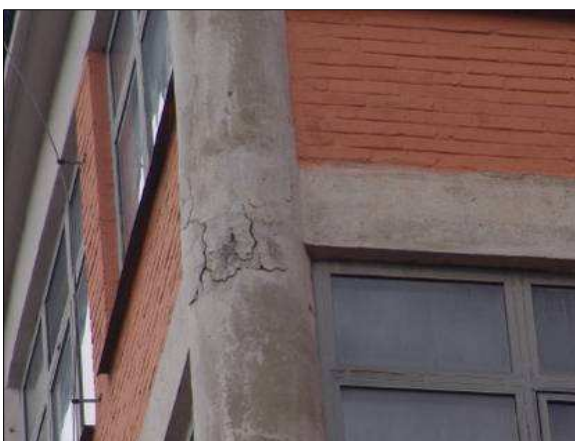
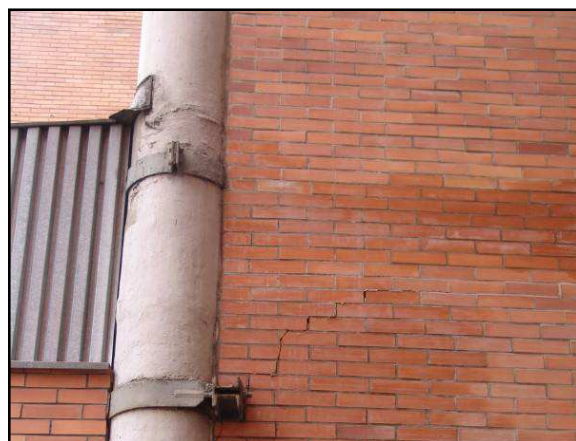
Obr. 2.16 Poškození obvodové stěny a obvodových sloupů západního průčelí

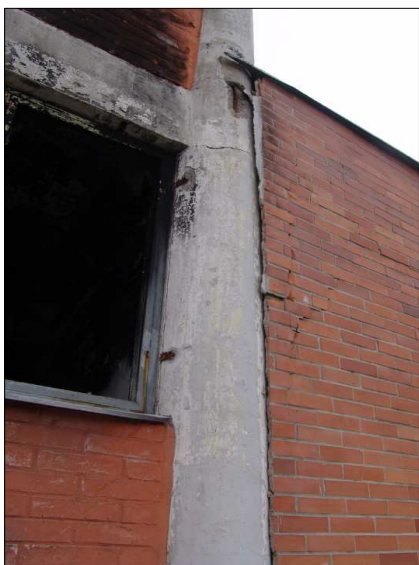
Obr. 2.18 Vytlačení obvodové stěny kotelny (část B)

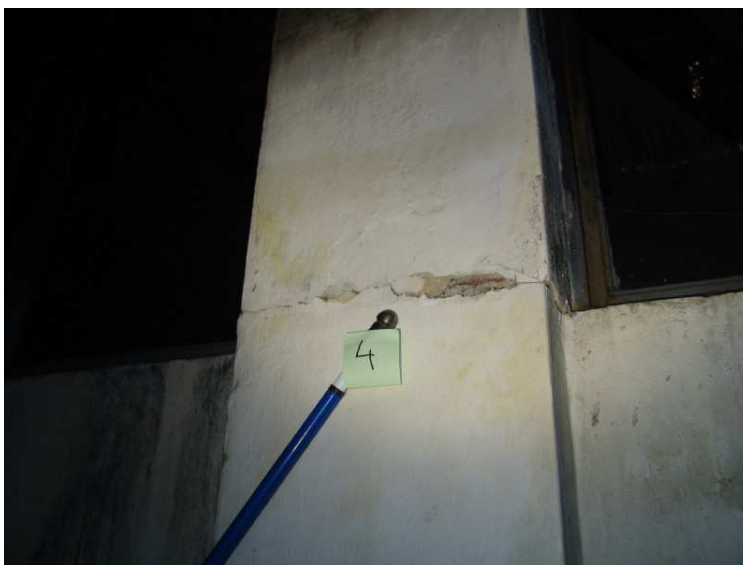
Obr. 2.19 Detail vybočení zhlaví nosného sloupu  
jednopodlažní přístavby kotelny
