PŘÍLOHA L

Fotodokumentace z měření

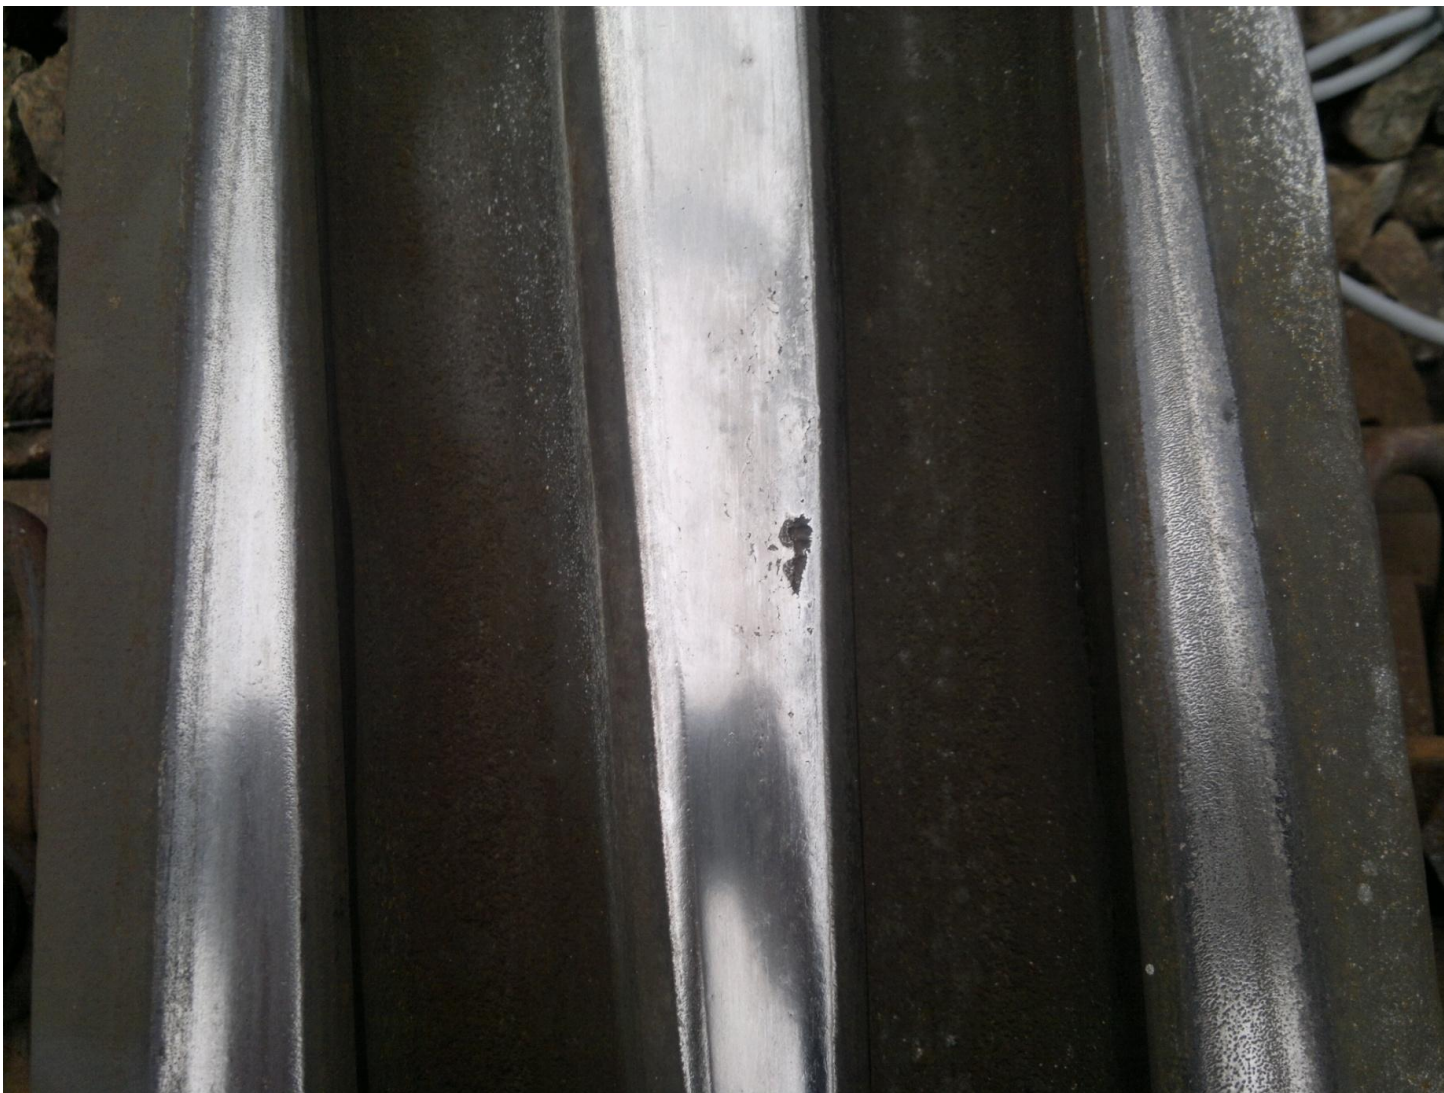
Kontaktně únavová vada na hrotu srdcovky výhybky č. 59
