ANALÝZA DOKUMENTACE SKUTEČNÝCH POŠKOZENÍ
VOZIDEL PŘI DOPRAVNÍCH NEHODÁCH

DIPLOMOVÁ PRÁCE

Ing. VÁCLAV NOVOTNÝ

ANALYSIS OF DOCUMENTATION OF REAL DAMAGE TO VEHICLES IN ROAD ACCIDENTS

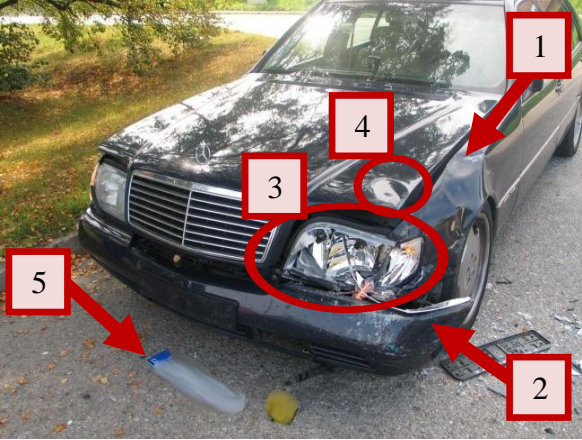
<p data-bbox="156 813 740 880"><i>Obrázek 13: Celkový pohled na přední část + levý bok vozidla Mercedes [10]</i></p> <p data-bbox="156 913 740 992">Poškození levé přední části vozidla, deformované díly:</p> <ol data-bbox="199 1010 515 1178" style="list-style-type: none"> 1. Levý blatník 2. Přední nárazník 3. Levý přední světlomet 4. Horní víko motoru <p data-bbox="156 1196 740 1274">Při nehodě dále došlo k oddělení RZ od vozidla (5), včetně podložky.</p>

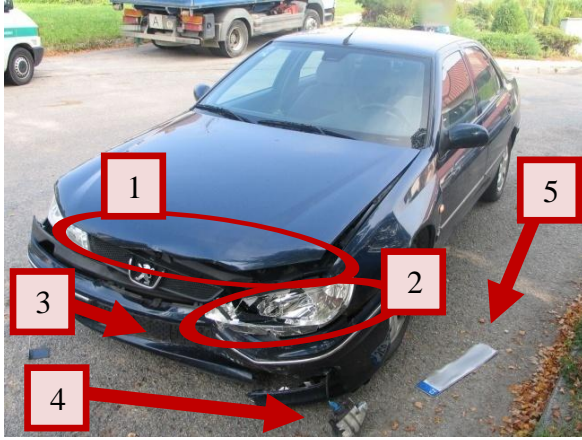
<p data-bbox="772 813 1356 880"><i>Obrázek 14: Celkový pohled na přední část + levý bok vozidla Peugeot [10]</i></p> <p data-bbox="772 913 1356 992">Poškození levé přední části vozidla, deformované díly:</p> <ol data-bbox="815 1010 1345 1178" style="list-style-type: none"> 1. Horní víko motoru 2. Přední levý světlomet 3. Přední nárazník + levá chromovaná lišta 4. Světlomet se světlem do mlhy <p data-bbox="772 1196 1356 1274">Při nehodě dále došlo k oddělení RZ od vozidla (5)</p>

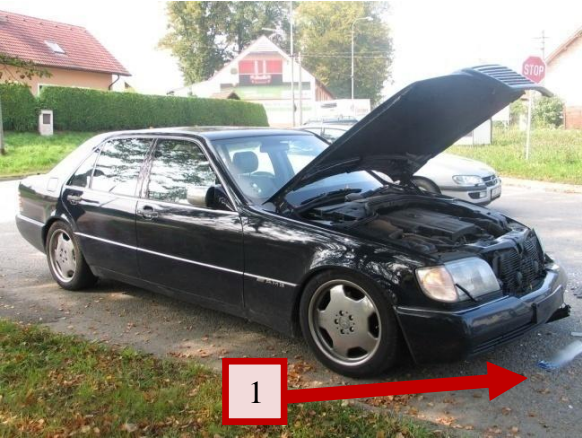
<p data-bbox="180 1798 715 1865"><i>Obrázek 15: Celkový pohled na přední část + pravý bok vozidla Mercedes [10]</i></p> <p data-bbox="156 1899 547 1933">Na přední části vozidla je patrné:</p> <ol data-bbox="199 1951 531 1984" style="list-style-type: none"> 1. Oddělená RZ od vozidla

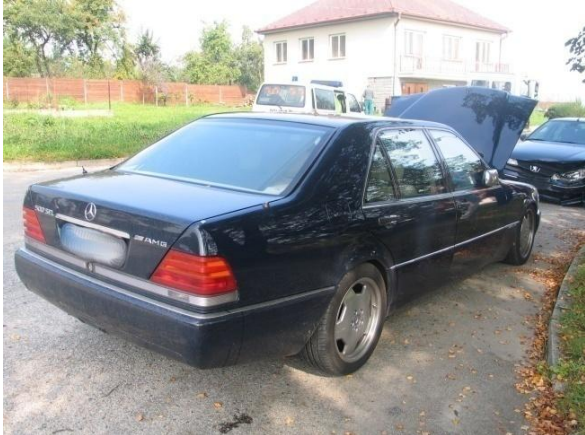
<p>Obrázek 17: Celkový pohled na zadní část + pravý bok vozidla Mercedes [10]</p> <p>Vozidlo je při pohledu z tohoto směru nepoškozeno</p>

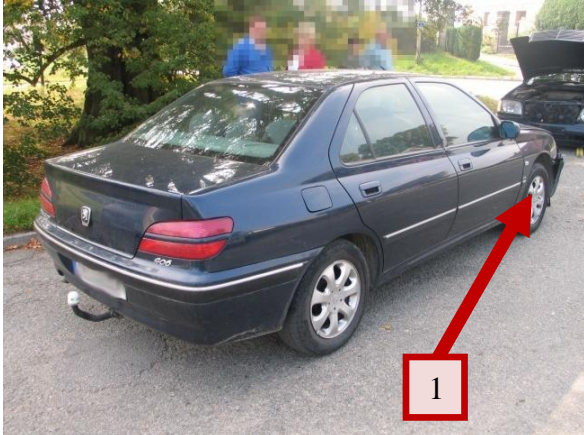
<p>Obrázek 18: Celkový pohled na zadní část + pravý bok vozidla Peugeot [10]</p> <p>Vozidlo je poškozeno v jeho přední části:</p> <ol style="list-style-type: none"> 1. Uvolněný přední nárazník

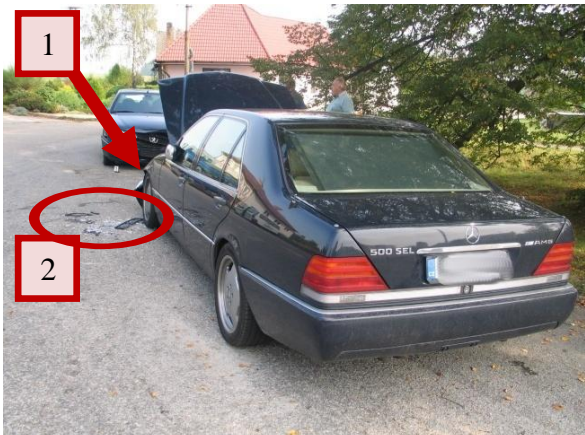
<p>Obrázek 19: Celkový pohled na zadní část + levý bok vozidla Mercedes [10]</p> <p>Vozidlo je poškozeno v přední části levého boku:</p> <ol style="list-style-type: none"> 1. Deformace předního blatníku 2. Rozmístění stěrů u levého předního kola

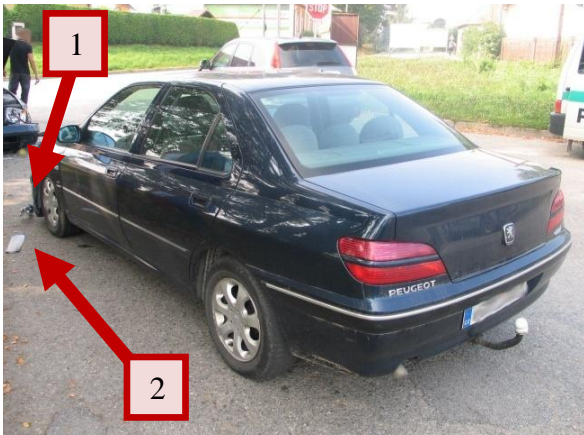
<p>Obrázek 20: Celkový pohled na zadní část + levý bok vozidla Peugeot [10]</p> <p>Vozidlo je poškozeno v jeho přední části:</p> <ol style="list-style-type: none"> 1. Uvolněný levý přední světlomet se světlem do mlhy 2. Oddělení přední RZ od vozidla

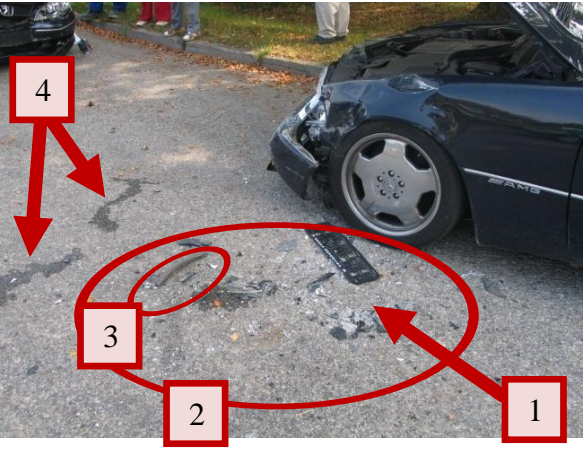
<p data-bbox="150 1205 735 1279"><i>Obrázek 21, Celkový pohled na rozmístění střepů [10]</i></p> <ol data-bbox="199 1305 655 1518" style="list-style-type: none"> 1. Oddělená podložka pod RZ 2. Plastové i skleněné střepy 3. Pryž pravděpodobně oddělená od vozidla B 4. Stopy úniku kapaliny 	<p data-bbox="770 763 1243 837">U vozidla Peugeot není zachyceno žádné rozmístění střepů ani jiných stop</p>

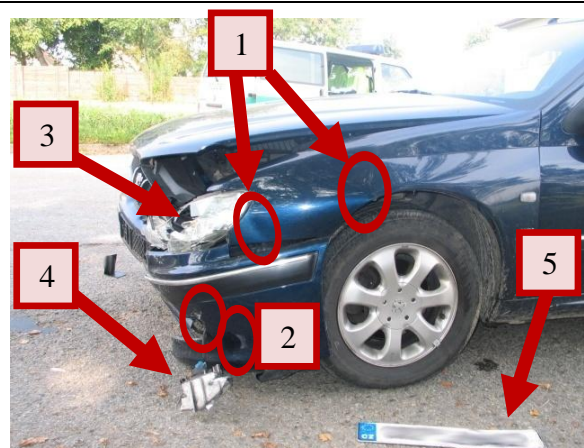
Obrázek 23: Detailní kolmý pohled na deformaci levé přední část vozidla Peugeot [10]

1. Deformace levého předního blatníku
2. Poškození laku na předním nárazníku
3. Poškozený levý přední světlomet
4. Oddělení levého světlometu se světlem do mlhy
5. RZ volně ležící vedle vozidla

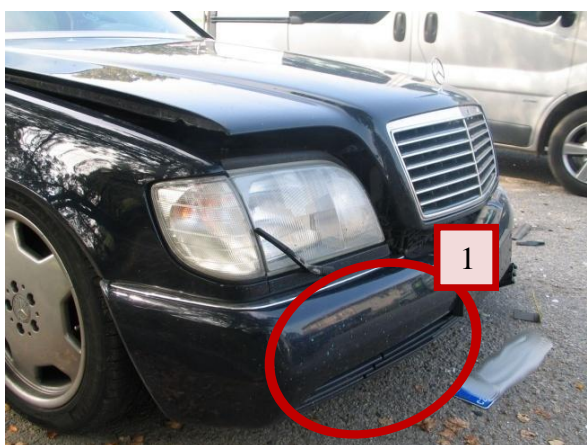
Obrázek 25: Detailní pohled na pravou přední část vozidla Mercedes [10]

1. Světle modré skvrny na přední nepoškozené části vozidla, způsobené pravděpodobně porušením svrchního laku od odlétajících kamínků při běžném provozu vozidla

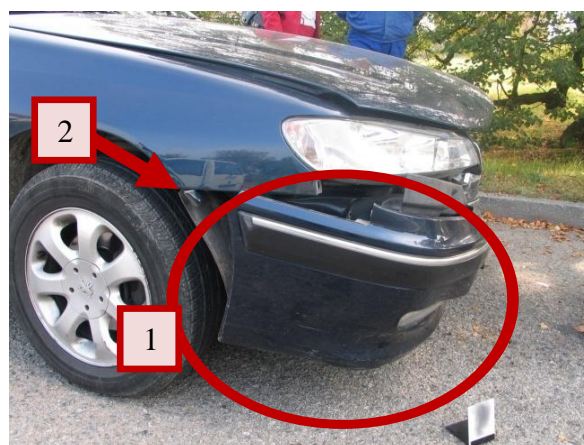
Obrázek 26: Detailní pohled na pravou přední část vozidla Peugeot [10]

1. Sekundární deformace předního nárazníku
2. Část předního nárazníku

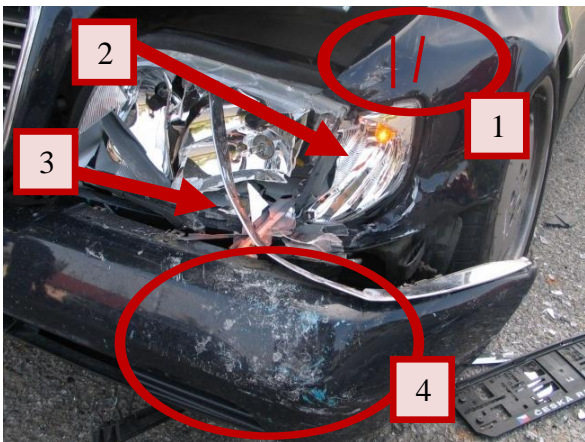
<p data-bbox="268 801 778 869"><i>Obrázek 29: Detailní pohled na přední část vozidla Mercedes [10]</i></p> <ol data-bbox="272 907 810 1167" style="list-style-type: none"> 1. Pomyslné čáry zobrazují směr škrábanců 2. LP směrové světlo je funkční 3. Deformace chromované lišty na nárazníku 4. Poškození laku s výrazně prosvítající světle modrou barvou

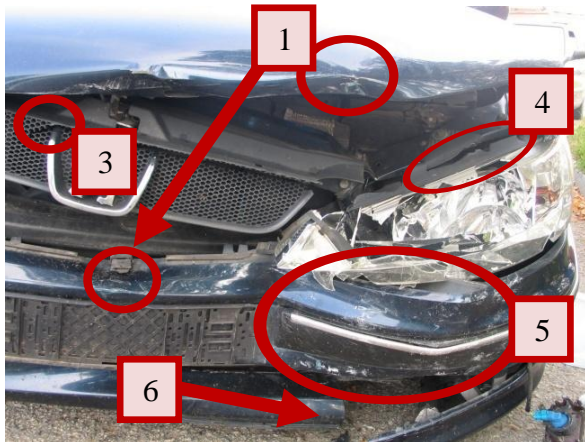
<p data-bbox="885 801 1396 869"><i>Obrázek 30: Detailní pohled na přední část vozidla Peugeot [10]</i></p> <p data-bbox="847 907 1294 936">Na fotografii je mimo jiné zachyceno:</p> <ol data-bbox="890 952 1433 1496" style="list-style-type: none"> 1. Deformace víka motoru a poškození laku se světle modrými stopami otěru druhého vozidla 2. Deformace víka motoru s naznačenými pomyslnými čarami zobrazují směr škrábanců 3. Deformace mřížky chladiče 4. Deformace držáku levého předního světlometu 5. Stopy přímého kontaktu s druhým vozidlem 6. Lom části předního nárazníku

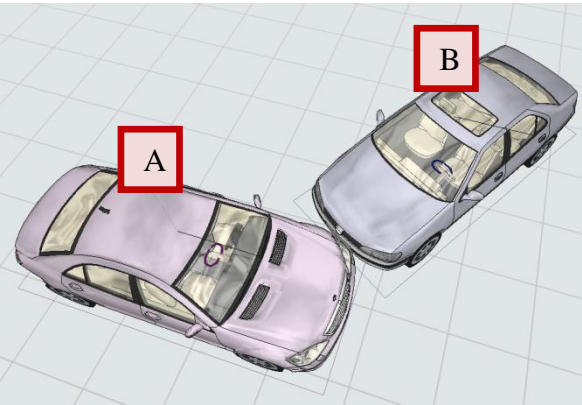
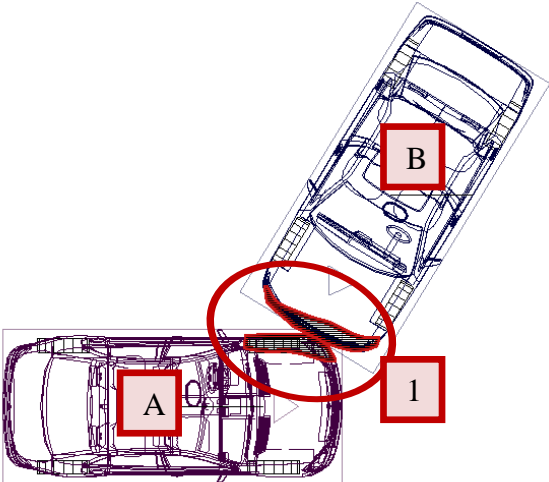
Na základě detailního popisu stop a rozsahu poškození na zúčastněných vozidlech, které jsou popsány, viz Tabulka 6 a Tabulka 7, bylo stanoveno pravděpodobné rozmístění vozidel při DN, včetně stanovení oblasti vzájemné deformace, viz Tabulka 8, kde je pod číslem 1 zobrazena oblast rozsahu poškození vyhodnocených z předchozí dokumentace vztahující se k této nehodě.

<p>Obrázek 31: 3D zobrazení pravděpodobného střetu vozidel</p>	<p>Obrázek 32: Půdorysné zakreslení rozsahu poškození vozidel</p>
<p>A. Vozidlo Mercedes B. Vozidlo Peugeot 1. Oblast vzájemné deformace vozidel</p>

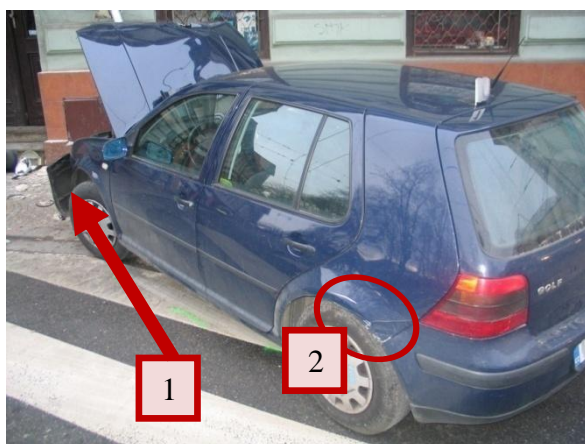
Obrázek 36: Celkový pohled na zadní část + levý bok vozidla Volkswagen [10]

1. Uvolněný přední nárazník
2. Poškození laku spodní části levého zadního blatníku – pravděpodobně nezpůsobené v souvislosti s touto dopravní nehodou

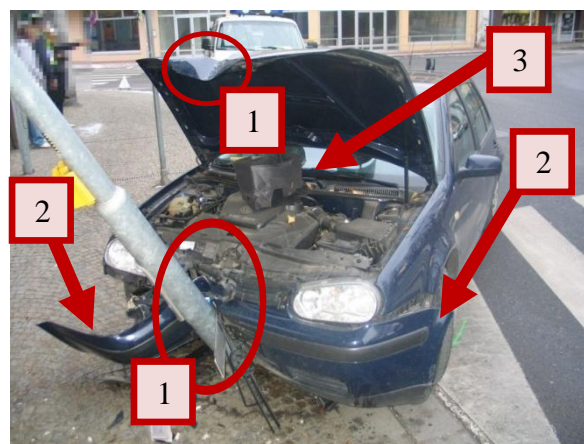
Obrázek 37: Celkový pohled na přední část + levý bok vozidla Volkswagen [10]

1. Primární deformace
2. Sekundární deformace nárazníku
3. Pravděpodobně kryt akumulátoru

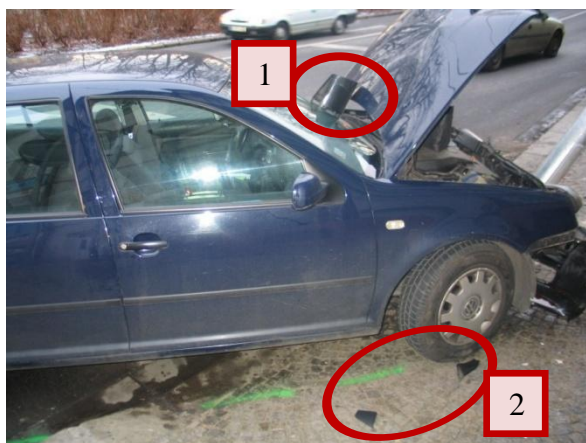
Obrázek 38: Pohled na pravý přední bok vozidla Volkswagen [10]

1. Kryt semaforu
2. Střepty semaforu

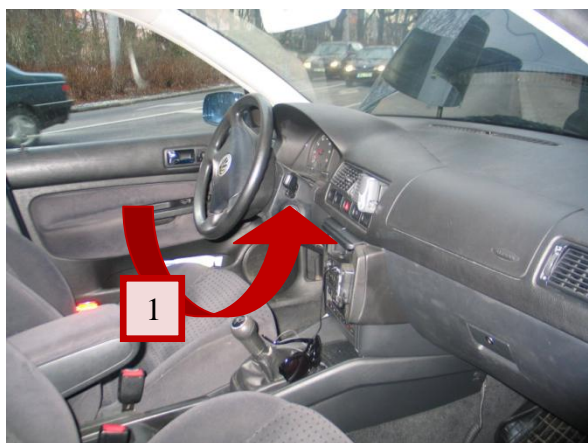
Obrázek 42: Detailní pohled do interiéru vozidla Volkswagen, přístrojová deska [10]

1. Natočení volantu ³⁰

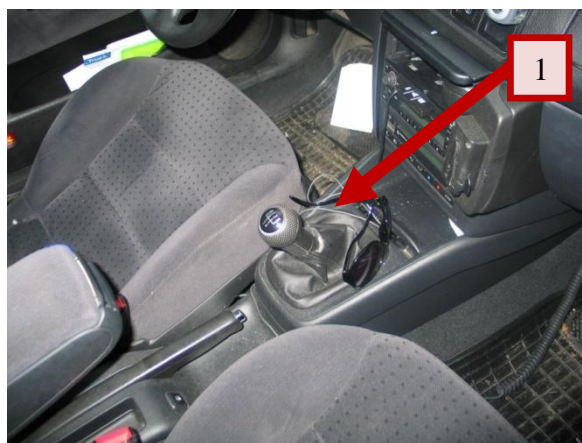
Obrázek 43: Detailní pohled do interiéru vozidla Volkswagen, středový tunel [10]

1. Zařazený 4. rychlostního stupně (z pilového diagramu převodovky lze určit rozmezí rychlosti v době reakce)

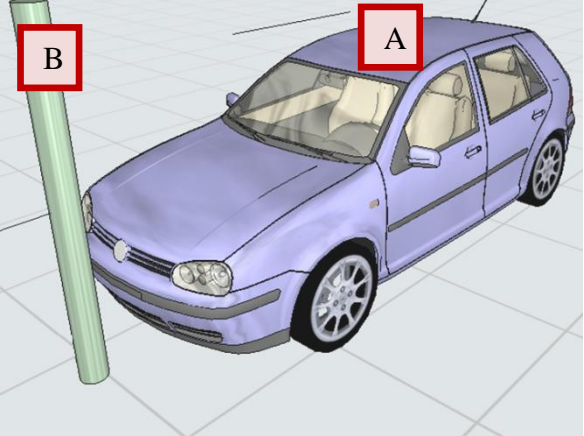
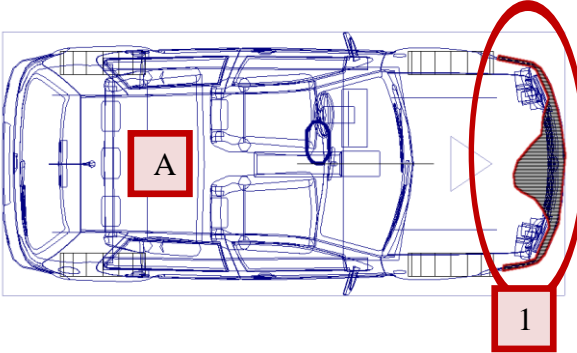
Na základě detailního popisu čelního střetu vozidla s infrastrukturou, viz Tabulka 10 až Tabulka 14, byla stanovena pravděpodobná poloha odpovídající poloze v době střetu s infrastrukturou, včetně stanovení oblasti deformace, viz Tabulka 15.

<p>Obrázek 46, 3D zobrazení pravděpodobného střetu vozidla se sloupem semaforu</p>	<p>Obrázek 47, Půdorysné zakreslení rozsahu poškození vozidla</p>
<p>A. Vozidlo Volkswagen Golf B. Sloup semaforu 1. Oblast deformace vozidla</p>

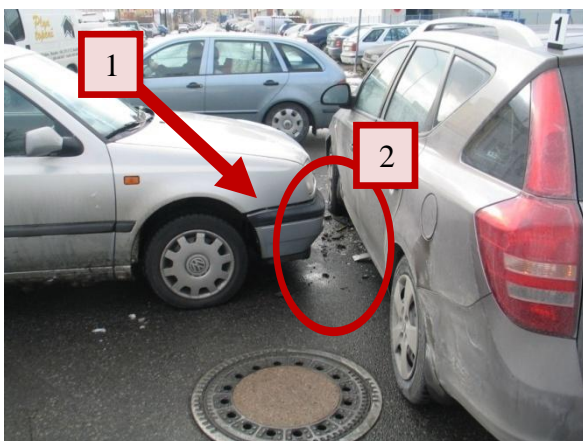
Obrázek 49: Detailní pohled na místo střetu z pravého boku vozidla Volkswagen [10]

1. Sekundární deformace nárazníku vozidla Volkswagen
2. Rozmístění střepů mezi vozidly

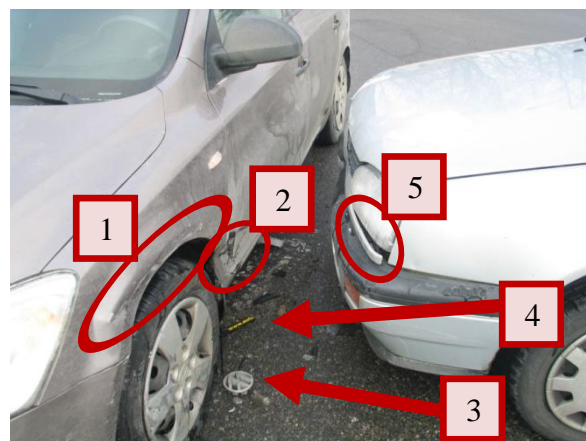
Obrázek 50: Detailní pohled na místo střetu z levého boku vozidla Volkswagen [10]

1. Primární deformace levého předního blatníku vozidla KIA
2. Primární deformace spodní části levého předního blatníku a levých předních dveří vozidla KIA
3. Chladičový znak Volkswagen
4. Střep plastové podložky pod RZ
5. Sekundární deformace plastu pod mřížkou chladiče

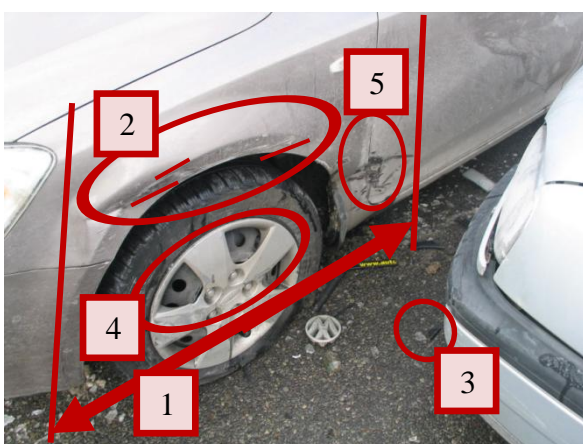
Obrázek 51: Detailní pohled na levý přední bok vozidla KIA [10]

1. Rozsah primární deformace
2. Směr rýh na předním levém blatníku
3. Plastový střep z masky chladiče vozidla

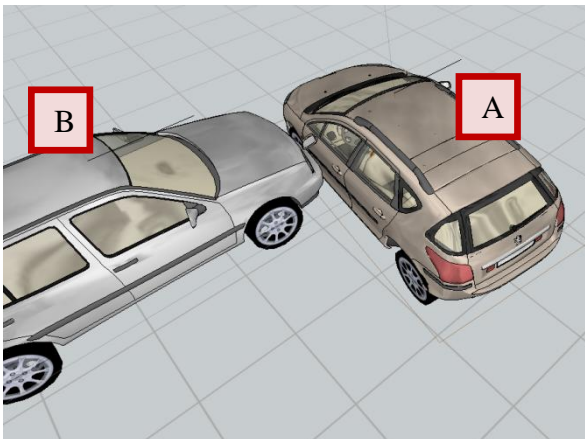
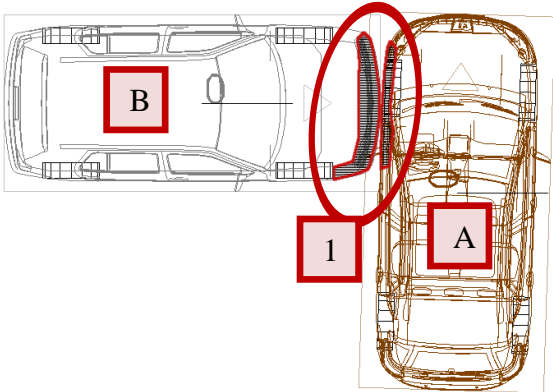
Z fotodokumentace, viz Obrázek 48 až Obrázek 53, lze dále usoudit, že při bočním kolmém nárazu vozidel, došlo ke vzájemně korespondujícím poškození. Na základě detailního popisu bočního kolmého střetu dvou vozidel viz Tabulka 17 a Tabulka 18, byla stanovena pravděpodobná poloha odpovídající poloze v době střetu s infrastrukturou, včetně stanovení oblasti deformace, viz Tabulka 19.

<p>Obrázek 54, Postavení vozidel těsně před DN</p>	<p>Obrázek 55, Půdorysné zakreslení trvalých deformací vozidel</p>
<p>A. Vozidlo KIA B. Vozidla Volkswagen 1. Oblast trvalé deformace vozidel</p>
