DIAGNOSTIKA STAVEBNĚ STATICKÉHO STAVU OBJEKTU SÝPKY

DIAGNOSTICS OF THE CONSTRUCTION AND TECHNICAL CONDITION OF THE GRANARY
BUILDING

BAKALÁŘSKÁ PRÁCE

Matěj Velát

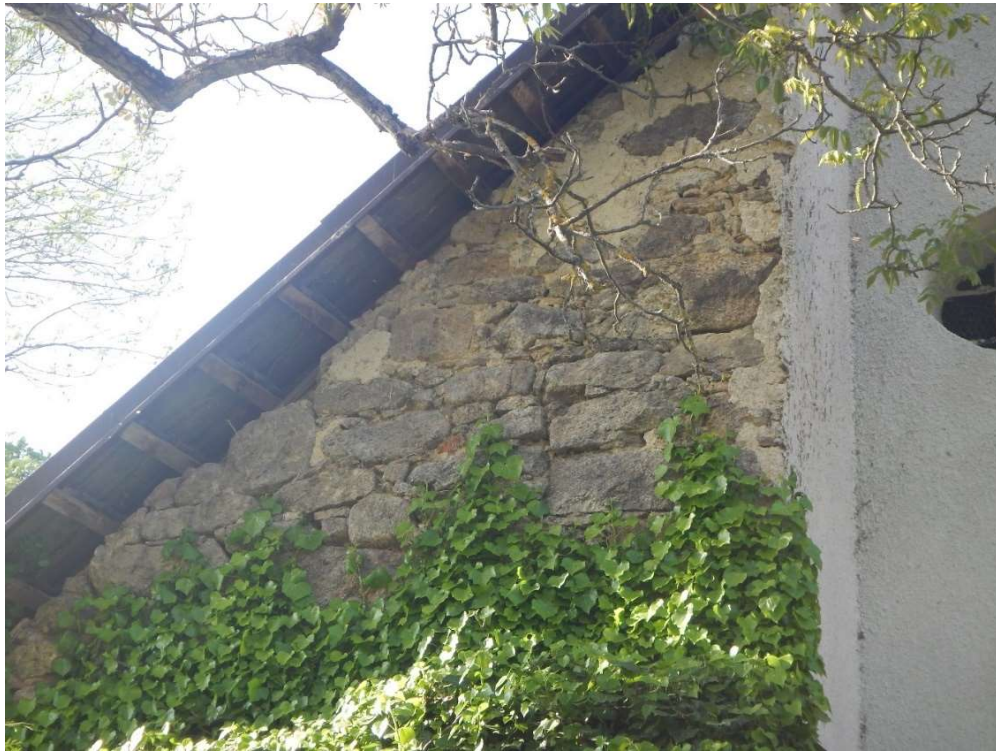
Obr. 10 – Chybějící omítka na jihovýchodním opěráku odhalující materiál zdiva. Fotografie z archivu autora bakalářské práce.

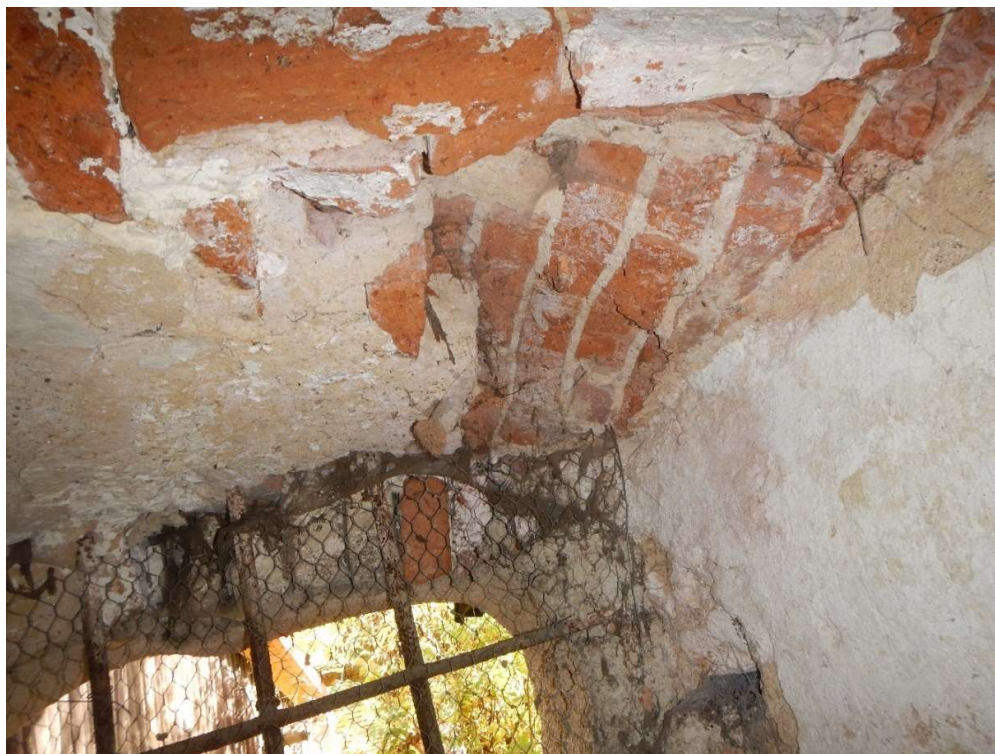
Obr. 11 – Odpadaná omítka v nadpraží větracího otvoru ukazující použití plných pálených cihel v klenbě. Fotografie z archivu autora bakalářské práce.

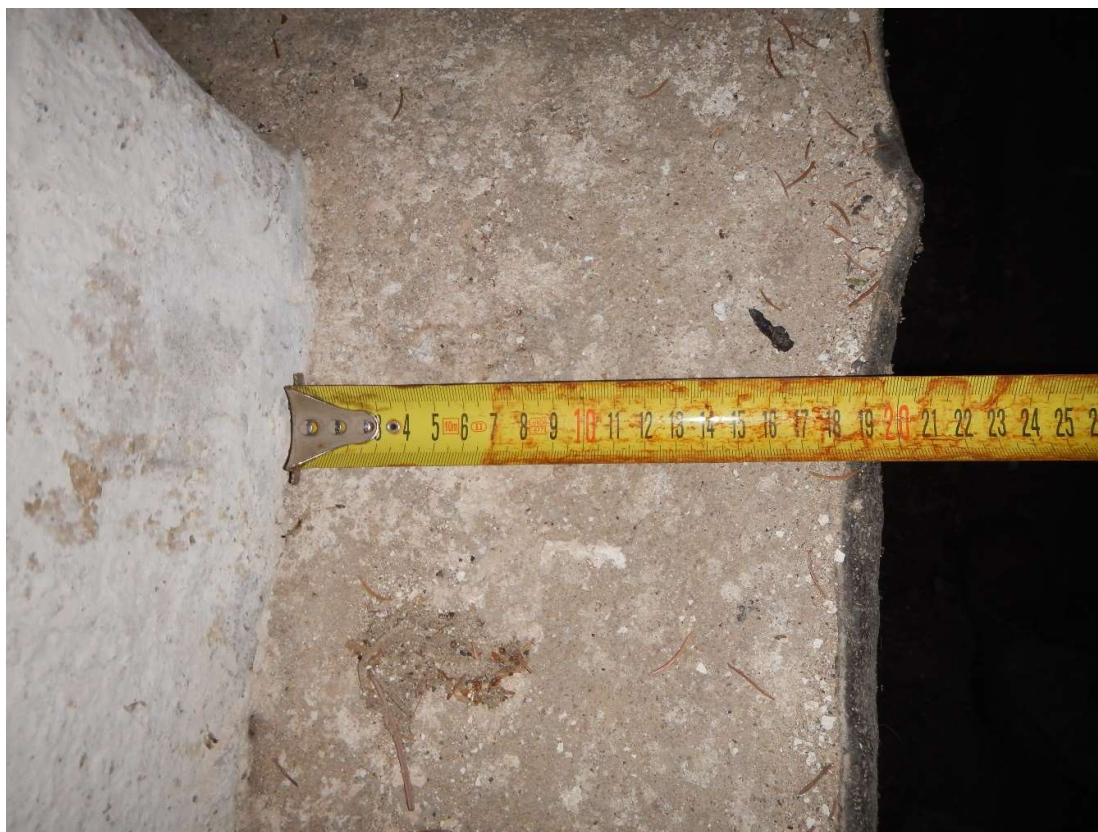
Obr.13 – Betonová přizdívka v nejširším místě. Fotografie z archivu autora bakalářské práce.

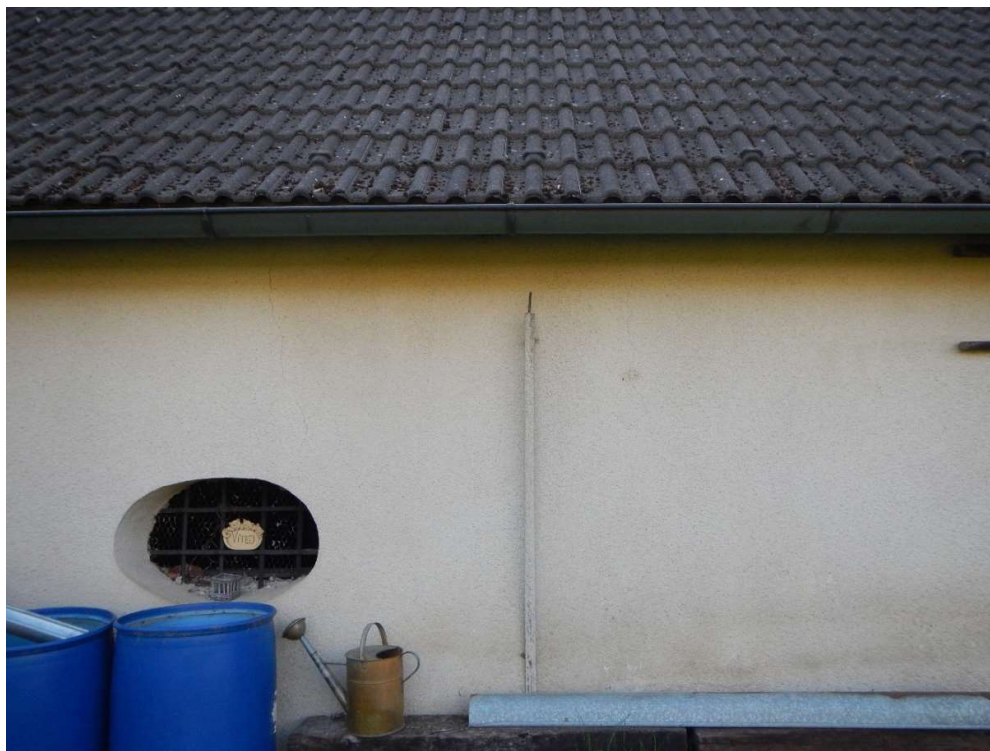
*Obr.16 – Fragmenty ochrany před bleskem odstraněné během poslední rekonstrukce střechy.
Fotografie z archivu autora bakalářské práce.*

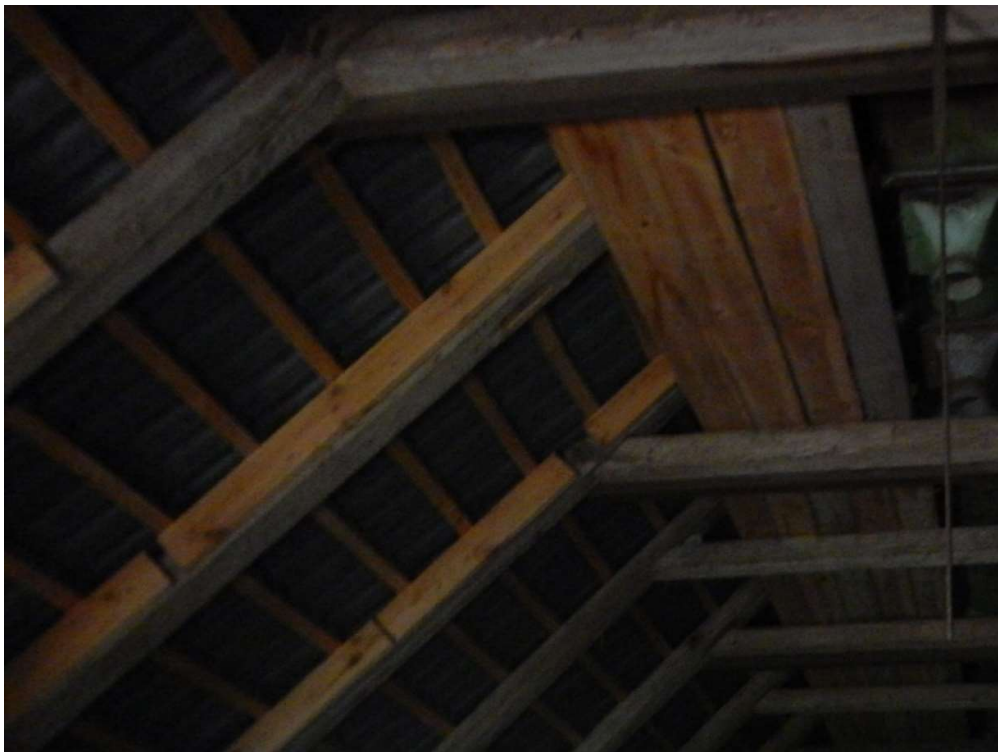
Obr. 18 – Vyrovnání některých krokví při rekonstrukci. Fotografie z archivu autora bakalářské práce.

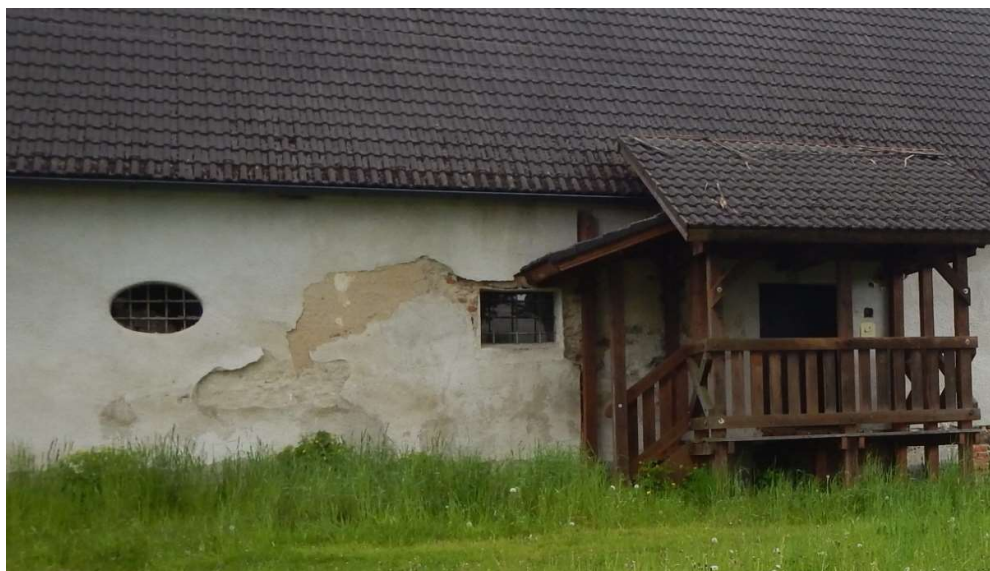
Na zdech je patrné že objekt není již delší dobu používán a udržován. Vedle vchodu je větší část omítky odpadáná až na štukový podklad. Odpadání svrchní části omítky je pravděpodobně způsobeno její neodborným zhotovením na štukovou vrstvu na kamenném podkladu, kdy díky horší soudržnosti její vrchní strana působením klimatických vlivů odpadala, působení vlhkosti nelze vyloučit, nicméně na budově nejsou viditelné známky nadměrné vlhkosti zdiva. Dále pak na jihozápadním opěráku a štítové zdi je omítka lehce rozpraskaná a po poklepání zní dutě, dá se tedy předpokládat, že omítka není soudržná se zdivem nebo se štukovým podkladem a tím pádem dokáže skrýt menší trhliny ve zdivu, roh tohoto opěráku je viditelně poškozen, ale vzhledem k jeho poloze, kdy částečně zasahuje do průjezdu lze usuzovat, že porucha byla způsobena dopravou a ne vlivem aktivní poruchy v konstrukci. Na severní straně objektu byly pozorovány menší trhliny, které ale pravděpodobně nesouvisí s významnější poruchou konstrukce, ale spíše s objemovými změnami omítky.

Obr. 19 – Odpadaná omítka u vchodu. Fotografie z archivu autora bakalářské práce.

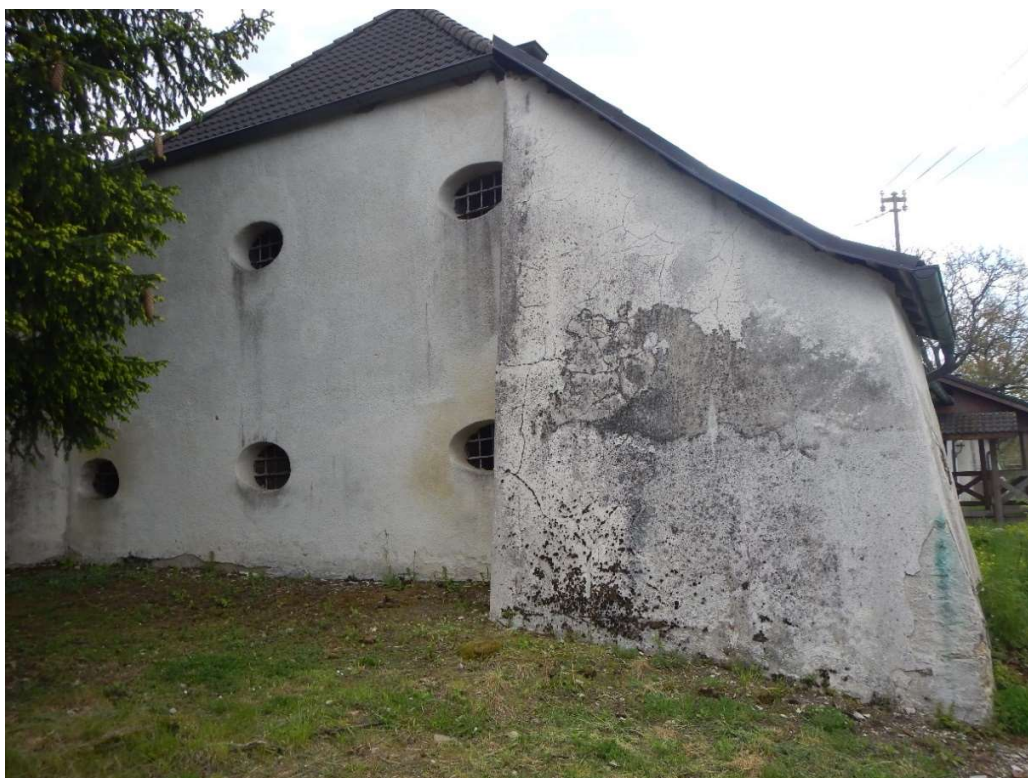
Obr. 20 – Omítka na opěráku, trhliny viditelné díky přítomnosti mechu a lišejníků, nároží opěráku poškozeno dopravou. Fotografie z archivu autora bakalářské práce.

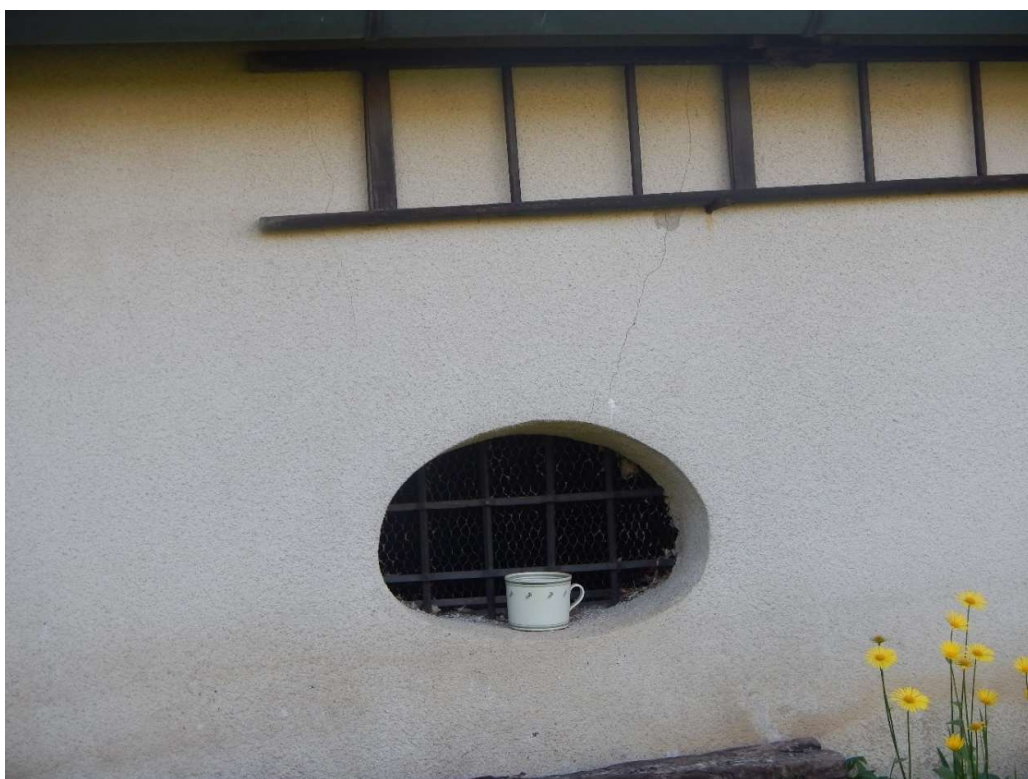
Obr. 21 – Trhlina na severní zdi. Fotografie z archivu autora bakalářské práce.

Zděné konstrukce nevykazují známky aktivních poruch, doporučuje se další monitorování velikosti trhlin, a to zejména v jarních měsících. Monitorování stavu také pomůže důkladné odklizení suti pod poruchami zdiva v interiéru a sledování odpadávaní dalších kusů zdiva.

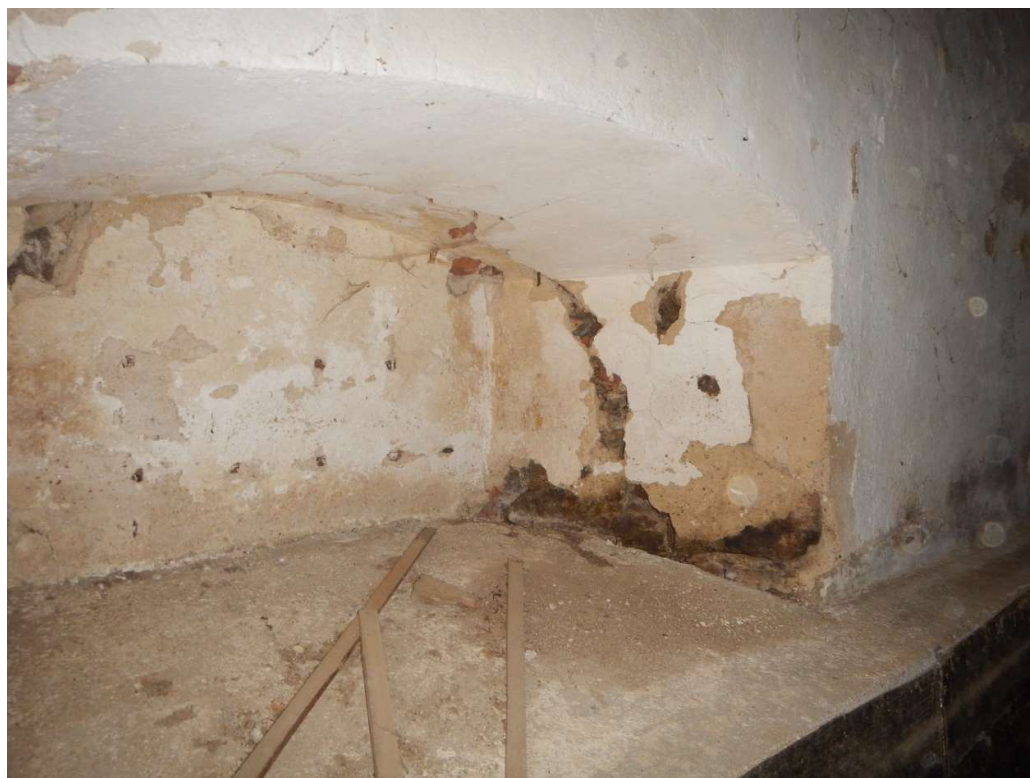
Poruchy na zdivu jsou patrné v obou podlažích. V přízemí se jedná o trhliny v nadpraží dvou oken v západní části severní zdi, v 1.NP se v místě jedné klenby nachází větší kus odpadané omítky, pro podezření na poruchu klenby bylo provedeno letmé přeměření tvaru klenby pro vyloučení jejího statického narušení. Ve druhém podlaží jsou trhliny od parapetu až pod úroveň podlahy, vždy v místě krajního otvoru u jižních opěráků. Kvůli oslabení zdi v místě otvoru je zřejmé, že je to místo nejpravděpodobnějšího vzniku trhliny, nicméně poloha trhlin naznačuje, že došlo nebo stále dochází k poklesu obou jižních opěráků. Velikost trhlin na smíšeném zdivu v těchto místech nelze přesně stanovit, ale odhadovaná velikost trhlin je 0,2-1cm a nachází se pouze na interiérové straně zdi v místě parapetů a nadpraží okenních otvorů. Pro zjištění, zdali je porucha aktivní či nikoliv byly v říjnu 2021 v místě trhlin zhotoveny sádrové terčičky. Ani při poslední kontrole objektu v polovině května 2022 nebyla na terčících viditelná trhlina a dá se tedy usuzovat, že porucha již není v krátkodobém horizontu aktivní, tento závěr potvrzuje i fakt, že vnější omítky v místě těchto trhlin není významně narušena, nicméně tento fakt sám o sobě poruchu nevyklučuje vzhledem k nesoudržnosti vnější omítky s podkladem. Důvod změn v základové spáře nelze přesně určit, ale z jejich povahy lze usuzovat že vznikly

Obr. 22 – Trhlina v přízemí u zazděného otvoru v severní zdi. Fotografie z archivu autora bakalářské práce.

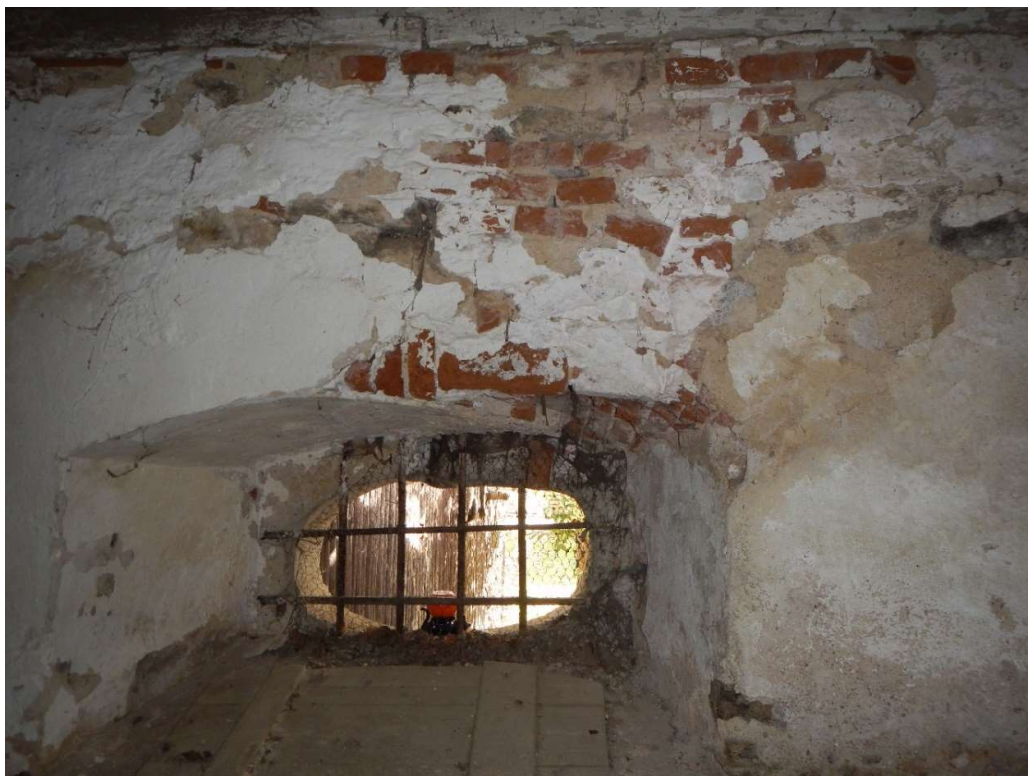
Obr. 23 – Poruchy v 1.NP v severozápadní zdi, po letmém přeměření nebyla odhalena deformace nosné části klenby. Fotografie z archivu autora bakalářské práce.

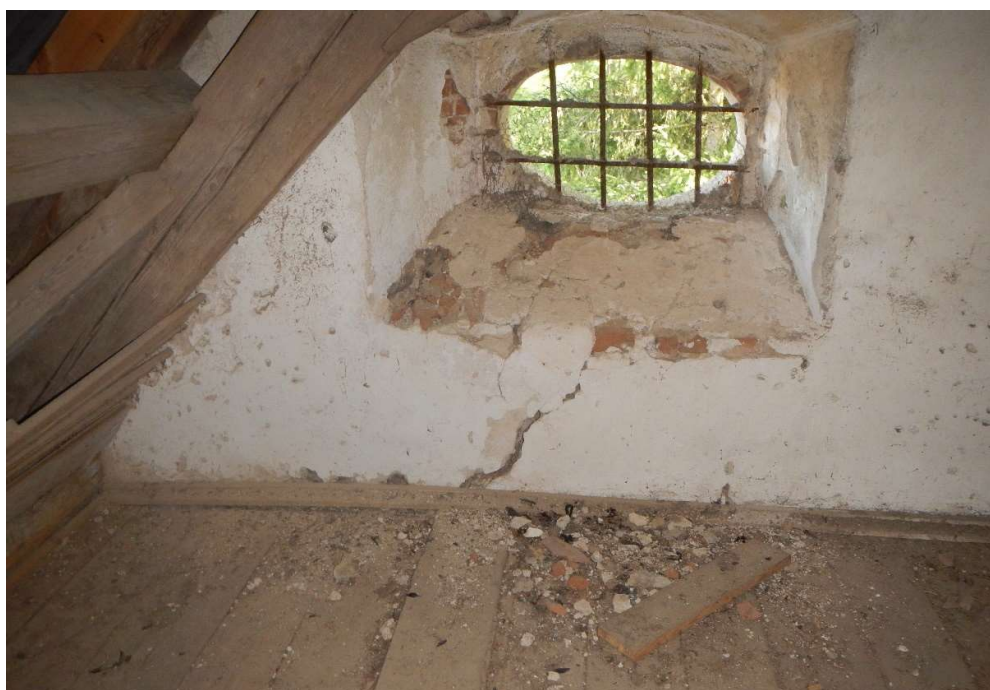
Obr. 24 – Trhlina v 2.NP v severozápadní zdi. Fotografie z archivu autora bakalářské práce.

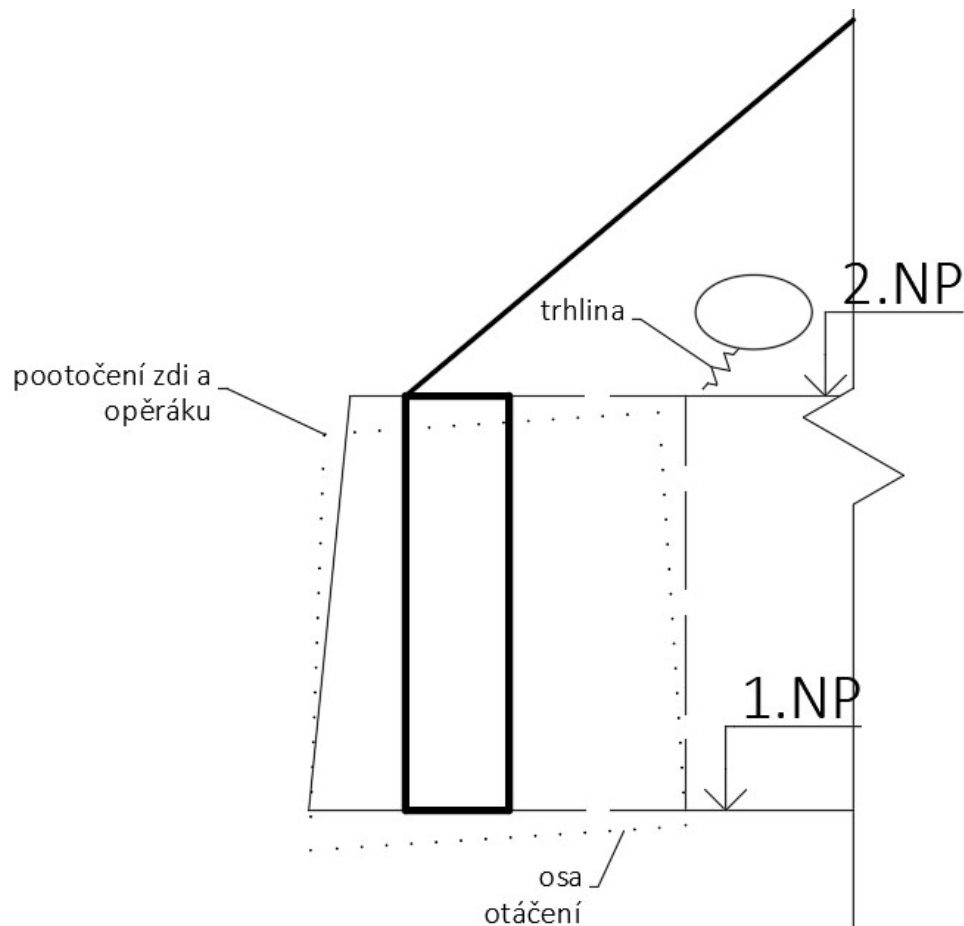
Obr.25 – Pravděpodobné schéma vzniku trhlin v důsledku poklesu a pootočení jižní obvodové zdi.

Podle výsledků předběžné prohlídky vznikly trhliny v důsledku poklesu základové spáry opěráků na vnější straně a jejich pootočení kolem vnitřní hrany paty zdi. Vzhledem k tomu že na dřevěné podlaze pod trhlinami se stále nachází suť odpadaná z místa trhliny, lze usuzovat že k poruše došlo až v době kdy byla budova opuštěná a neudržovaná, ale zároveň aktivita poruchy pravděpodobně skončila před obnovou vnější omítky, která nemá viditelné trhliny způsobené společně s touto poruchou. Je považováno za nepravděpodobné, že by se během užívání budovy neuklidila suť na podlaze.

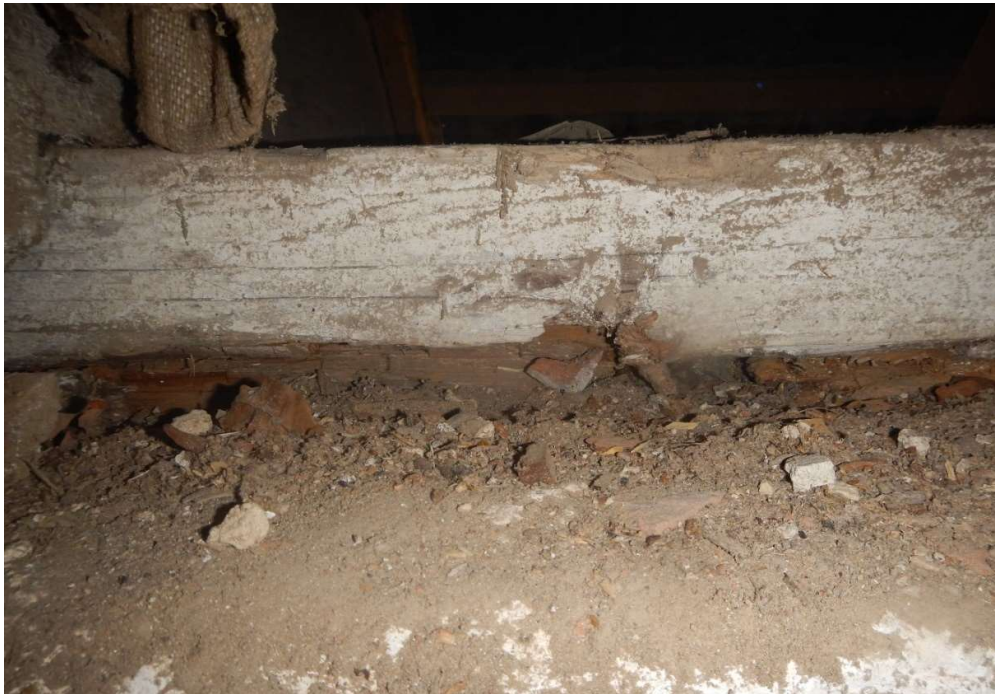
bylo zjištěno, že je z velké části ztrouchnivělá, pravděpodobně proto že na zeď z vnitřní strany napadalo skladované zrno, které zabránilo cirkulaci vzduchu, což zvýšilo vlhkost v okolí pozednice a dřevěné prvky v místě byly napadeny hnilobou. Tato hniloba napadla ve sledovaném místě i přilehlou stropnici. Další poruchy byly odhaleny na bednění stropu, kdy byla prkna v určitých místech ztrouchnivělá, nicméně tato místa byla při prohlídce probíhající krátce po dešti již suchá a ani konstrukce nad nimi nenaznačovaly, že by stále docházelo k promáčení těchto míst.

Obr. 26 – Pozednice po odkrytí nánosu nečistot. Fotografie z archivu autora bakalářské práce.

K poruše pozednice došlo s nejvyšší pravděpodobností vlivem jejího zanesení skladovaným obilím, kdy bylo nečistotami zamezeno dostatečnému proudění vzduchu kolem pozednice což způsobilo dlouhodobé zvýšení vlhkosti dřeva, což vytvořilo vhodné podmínky pro biologickou degradaci dřeva vlivem dřevokazných hub nebo plísní. Tato degradace se postupně rozšířila i na přilehlou stropnici, která sice nebyla vystavena takovému prostředí jako pozednice, ale vlivem kontaktu napadených částí se koroze rozšířila. Rychlosti degradace ve stropnici pravděpodobně také přispěla již zmiňovaná rekonstrukce střechy, kdy se vlivem změny proudění vzduchu zvýšila vlhkost vzduchu v objektu.

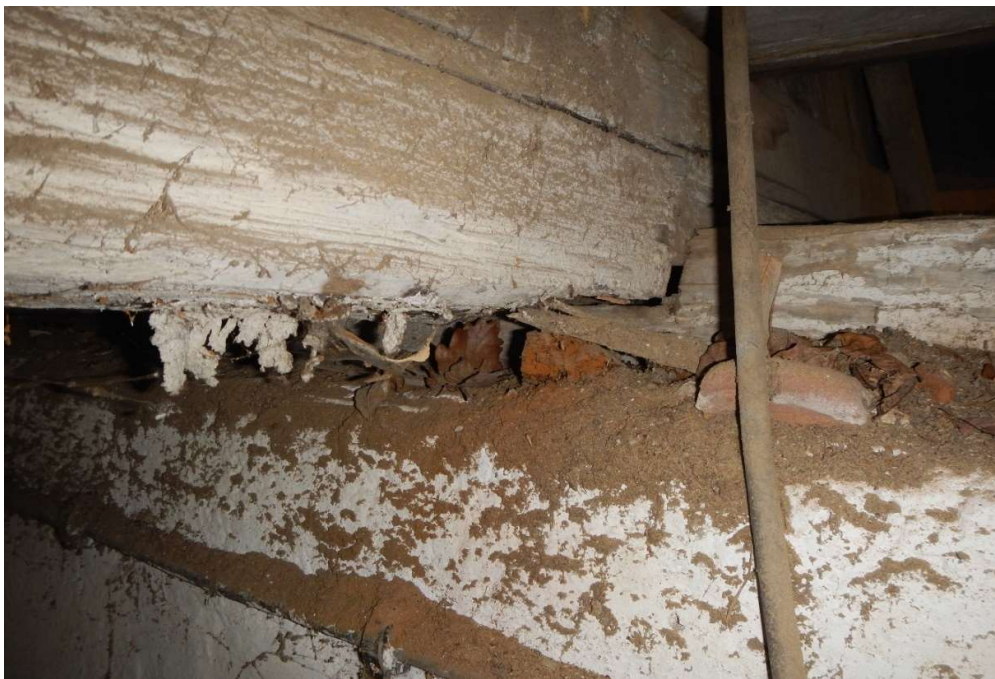
Obr. 27 – Místo spoje pozednice a stropnice před odkrytím nečistot. Fotografie z archivu autora bakalářské práce.

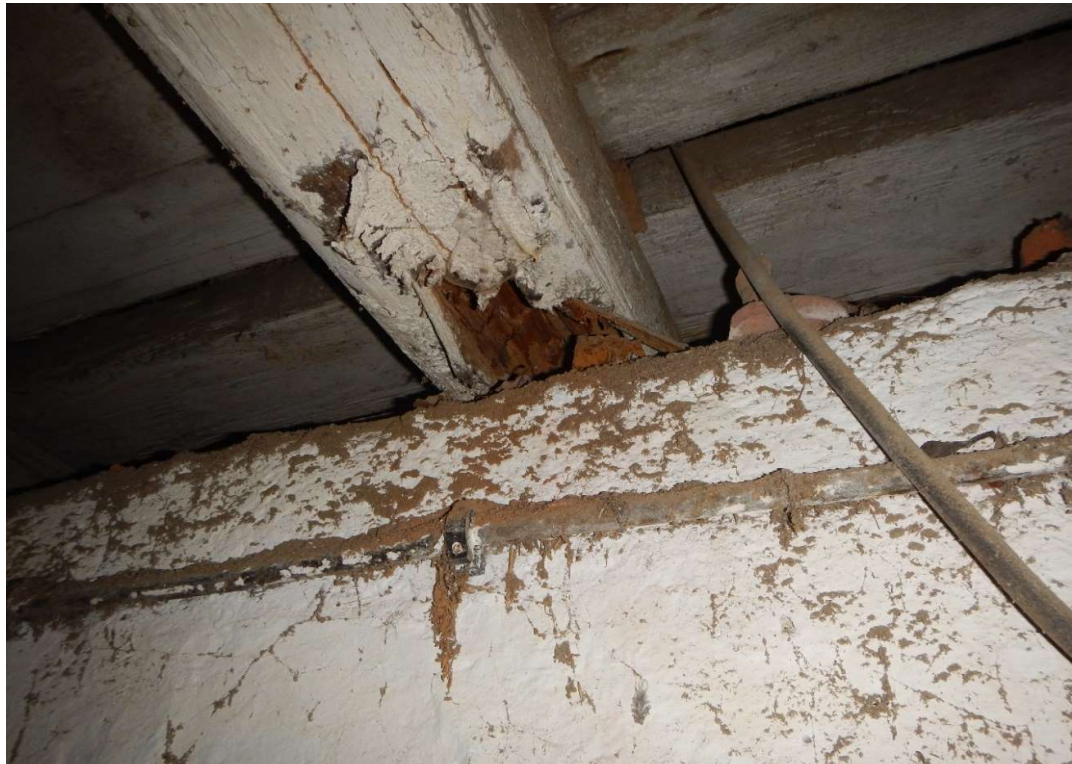
Obr. 28 – Ztrouchnivělé jádro stropnice. Fotografie z archivu autora bakalářské práce.

Je doporučena okamžitá oprava viditelně poškozených prvků konstrukce stropu. Konkrétně odborná výměna dvou sloupů, stropnice a důkladná prohlídka, očištění a případná výměna všech poškozených částí pozednic a stropnic, tato výměna musí být provedena odborně tak, aby se při stavebních pracích nepoškodila konstrukce například nedostatečným zajištěním konstrukce před demontáží poškozených prvků. Pro další používání je nezbytné vyměnit stropní prkna, nejlépe v celé ploše stropu, přičemž po odkrytí stropnic

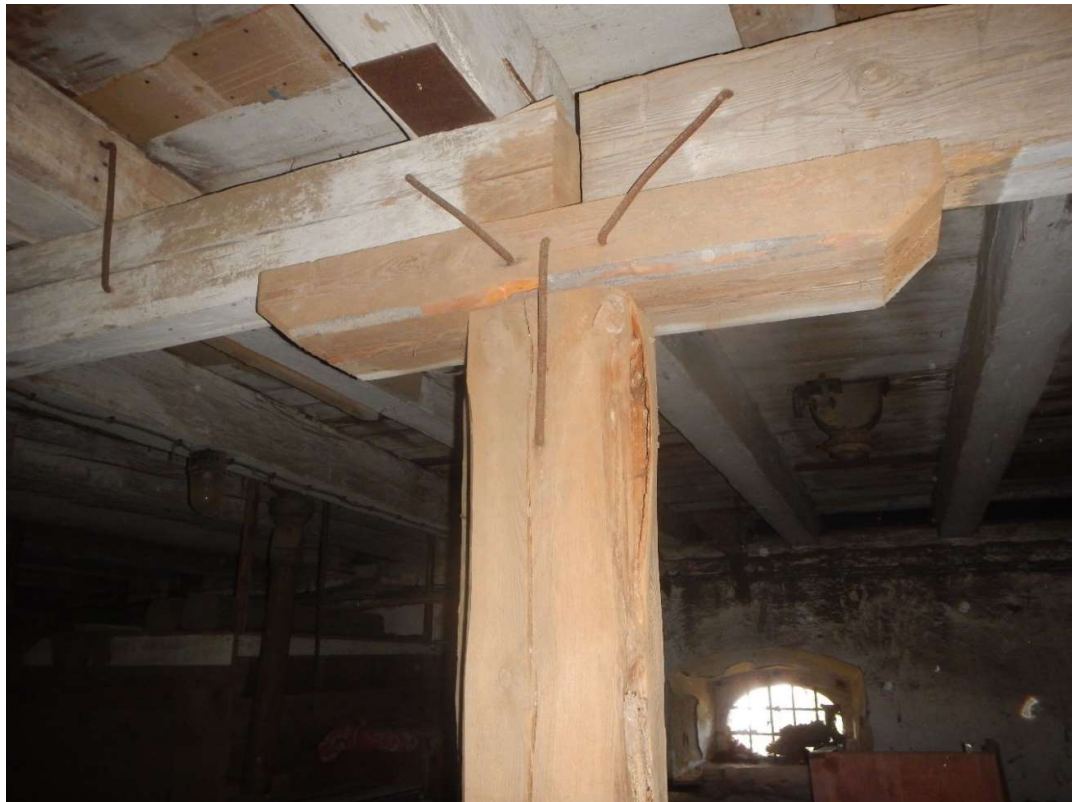
Další výrazně napadenou částí konstrukce stropu jsou sloupy pod stropním průvlakem. Zejména 5. sloup od severozápadní zdi stavby je v místě hlavy prakticky v celém svém průřezu ztrouchnivělý. Vedle tohoto sloupu se nachází ještě jeden sloup, který pravděpodobně slouží jako oprava původního sloupu s poruchou, kdy byl k původnímu sloupu přidán sloup nový, nicméně tento drží pouze jednu stropnici, která je k druhé stropnici a průvlaku přikotvena pouze dvěma ocelovými kramlemi, a tak tato oprava statickou poruchu konstrukce způsobenou degradací původního sloupu neřeší. Tato porucha je ale v místě spoje průvlaku a jedná se o velmi rizikové místo kde je náprava poškození nutná co možná nejdříve.

Obr.29 – Porucha hlavy sloupu v 1.NP. Fotografie z archivu autora bakalářské práce.

Předpokládá se, že degradace sloupu započala již v době používání sýpky, avšak v té době nebyla tak rozsáhlá. Až rekonstrukce střechy, kdy se z ní odstranilo větrací zařízení vedla ke změnám v proudění vzduchu uvnitř objektu, a to mohlo paradoxně vést k většímu rozvoji degradačních procesů vlivem zvýšené vzdušné vlhkosti, snížení únosnosti sloupu a následné poruše, která byla vyvolána už pouze vlivem vlastní tíhy konstrukce, a nikoliv přetížením za provozu. Po projevu této poruchy byla provedena již zmiňovaná neodborná oprava.

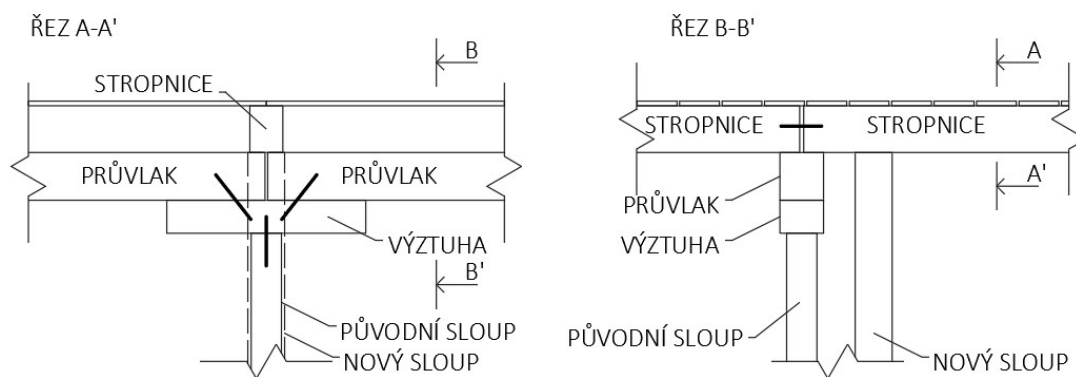
Obr. 30 – Schéma opravy sloupu.

Bez řádné opravy dvou viditelně poškozených sloupů hrozí pokračování jejich degradace zapříčiňující snižování únosnosti sloupů v důsledku oslabení průřezu. Pokud by došlo k vyčerpání únosnosti sloupů, může dojít ke kolapsu části stropu, kdy by vlivem celkového porušení sloupu došlo ke zřícení stropního průvlaku a následně stropnic na průvlaku uložených. V případě takového kolapsu by vlivem pootočení stropnic v místě uložení na zdi by mohlo dojít i k poškození střešní konstrukce v místě uložení na zeď. Toto riziko není odstraněno ani stávající opravou provedenou u jednoho ze sloupů, protože provizorní sloup podpírá pouze jednu stropnici a nikoliv průvlak jak by správně měl (viz Obr. 30 – Schéma opravy sloupu.).

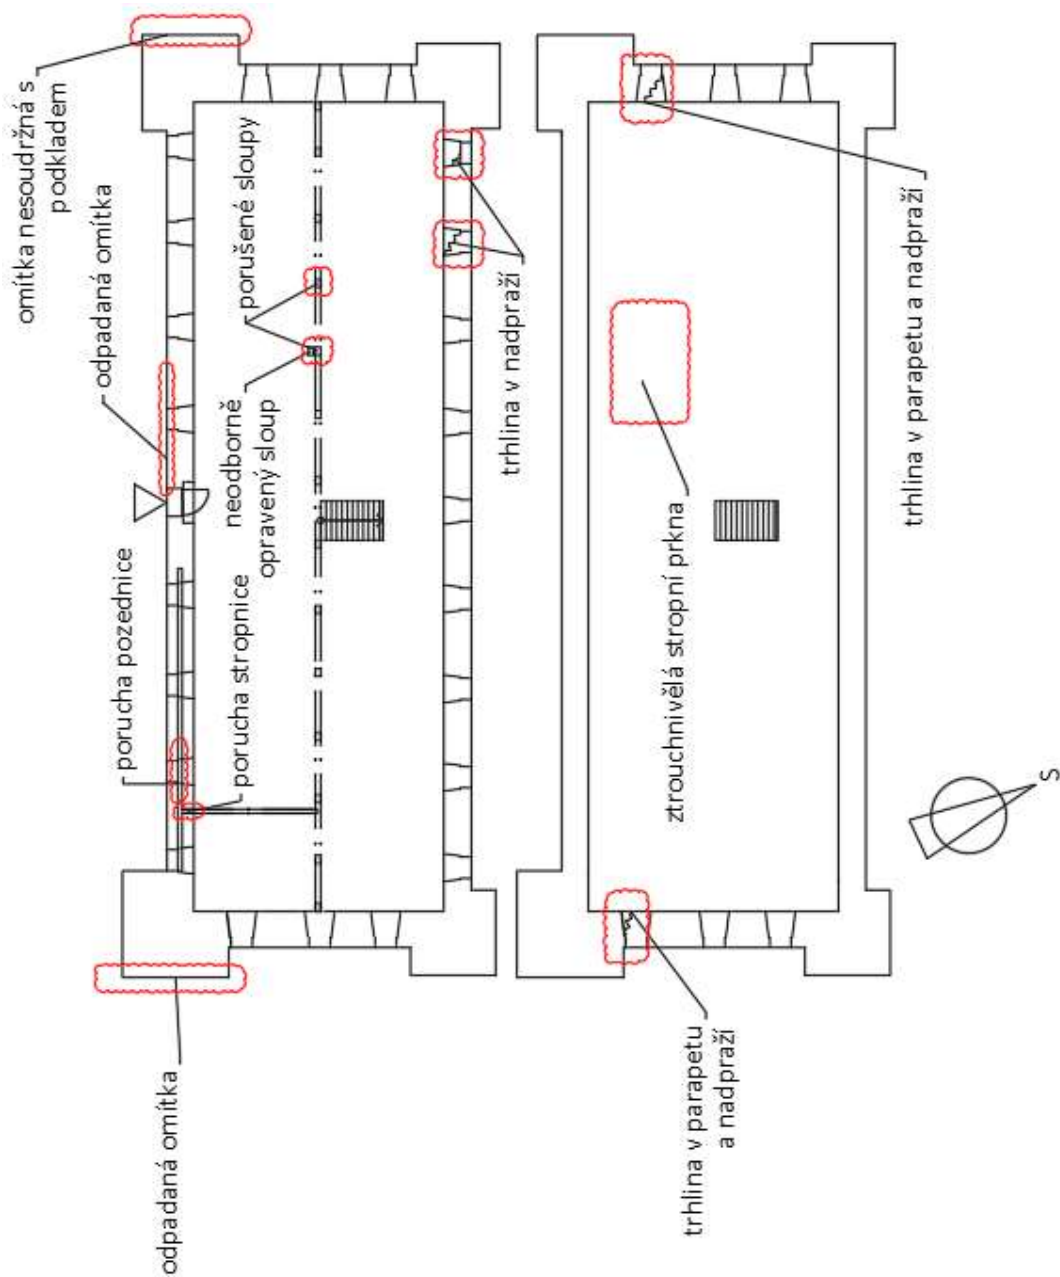
Obr.31 - Vyznačení polohy nalezených poruch.
