OCEŇOVÁNÍ ŠKOD NA STAVEBNÍCH OBJEKTECH

VALUATION OF DAMAGE ON BUILDINGS

DIPLOMOVÁ PRÁCE

Mgr. Zdena Kovaříková, dává tímto souhlas studentovi Bc. Karlu Šolcovi, s použitím projektové dokumentace, Akce: VERNÍŘOVICE č.e. 5 – STAVEBNÍ ÚPRAVY, VERNÝŘOVICE U SOBOTÍNA, ke studijním účelům.

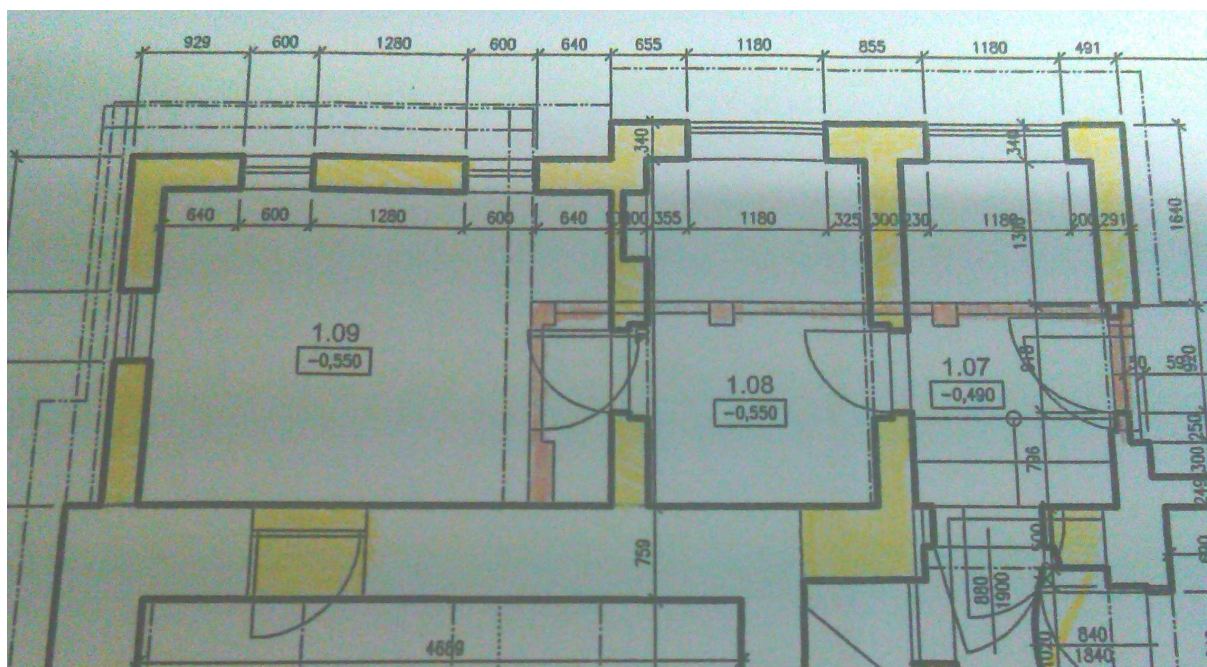
Obrázek 3.1 Přístavky půdorys [9]

Z místního šetření, které provedl stavební úřad a správa CHKO Jeseníky vyplývá, že kolem stavebního objektu Vernířovice u Sobotína, č.e. 5, se nachází celkem čtyři černé stavby, které z výkresu stávajícího stavu označujeme čísly 1.07, 1.08, 1.09, 1.13.

Mimo vyjádření těchto příslušných orgánů, stavebním průzkumem stávajícího stavu stavebního objektu, bylo zjištěno, že přístavky na severní straně objektu označené čísly místností 1.07, 1.08 a 1.09, které jsou konstruovány ze zdiva cihelného plného, jsou nedostatečně nebo nejsou vůbec založeny a došlo k jejich sednutí a vzniku trhliny v místech připojení na hlavní stavbu. Tyto přístavky vznikly v průběhu užívání stavby a nebylo na ně vydáno stavební povolení. Jedná se tedy o černé stavby. U těchto tří přístavků je také vážně narušena stabilita a není doporučeno jejich další užívání.

Ocenění odstranění přístavku je oceněno v oddílu bouracích prací. V ocenění bouracích prací je nutno individuálně určit hmotnosti vybouraných materiálu, jak zdiva, tedy směsi zdících prvků a jejich pojiva, tak omítek. U demontovaných výplní otvoru je třeba odhadnout jejich rozměry a následnou hmotnost. Na určení hmotnosti je třeba určitá dávka zkušenosti. Buď vlastní nebo od zkušenějších z praxe. Špatný odhad hmotnosti bouraných prvků a materiálů je vcelku závažná záležitost. Největší náklady při bourání nejsou na samotné bourací práce, ale na dopravu sutí. Jak vnitrostaveništní tak i mimostaveništní a následné uložení na skládku či recyklaci. U zpravování sutí buď uložení na skládku nebo na recyklační místo, je důležitá skladba sutí která se dá vytvořit už přímo při bouracích pracích na staveništi. Je potřeba separovat jednotlivé druhy materiálu a důsledně je od sebe třídit dřevo, kov, zeminu, zdící prvky, beton, hmoty na bázi plastů. Především u starých objektů se mohou vyskytovat stavební materiály které dnes sou zatřizeny jako nebezpečný odpad a na tyto je třeba dát si zvláštní pozor. Dodržením základního třídění sutí už na staveništi a správným odhadem jejich hmotností se dá vyhnout případným navýšením či snížením rozpočtu.

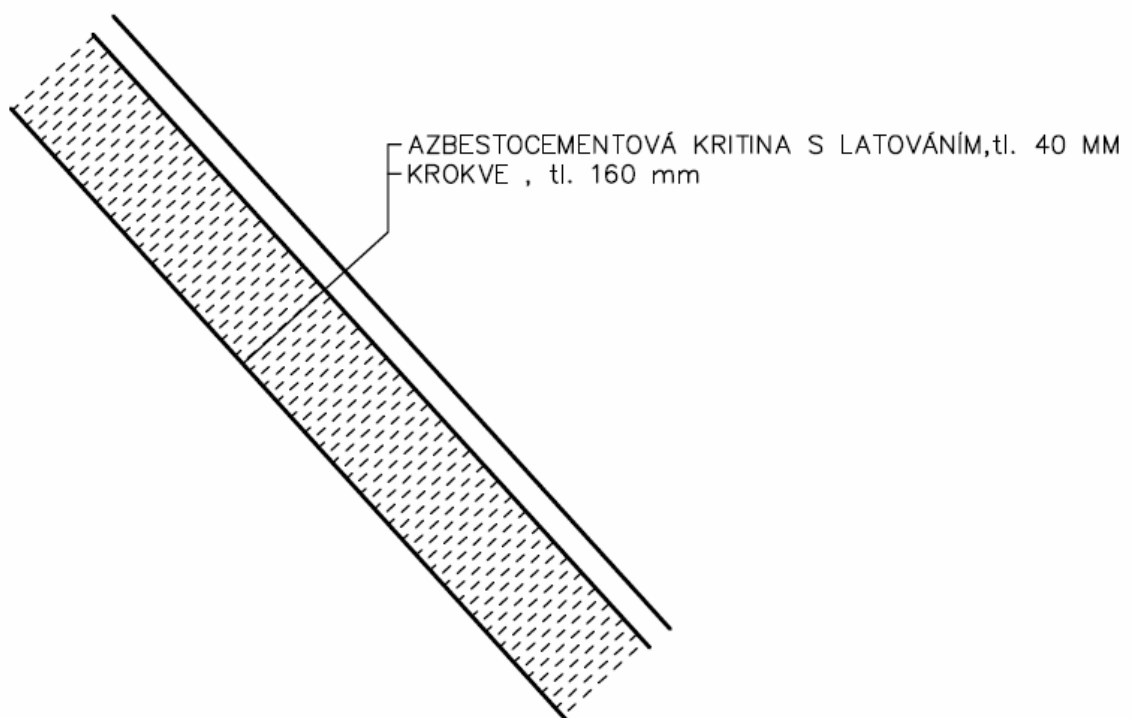
Obrázek 3.2 Stávající skladba střechy

krovu a stěnami 1. NP. To může mít v budoucnu za následek postupné naklání a praskání obvodových stěn. Jednotlivá kráčata jsou nakloněna a zdeformována. Celý krov je pravděpodobně stabilizován působením příček vyžděných na zkrácených vazných trámech a výměnách. Boční nadezdívky však budou zbourány (nová tepelná izolace konstrukce obvodové stěny) a může tím dojít k destabilizaci krovu. Pravděpodobně velký počet krokví bude různého průřezu s nekvalitními spoji v hřebeni. Lze předpokládat, že značná část prvků bude poškozena hnilobou nebo dřevokazným hmyzem a bude je nutno nestavit nebo celé vyměnit. Vazby stávajícího krovu jsou od sebe příliš vzdálené tj. cca od 1400 do 700 mm. To je z hlediska dnešních standardů a požadavků výrobce krytiny nepřijatelné.

Dle posouzení statika vykazuje konstrukce krovu značné vady. V důsledku těchto vad je tedy nutné celou konstrukci krovu a tím i střechy odstranit a vystavět znovu.

Odstranění a vystavění krovu je nutné rozdělit do dvou částí. Na první část bouracích prací, která je propojena a navázána na další vady, jako je odstranění přístavků. Na konstrukci stropu nad 1.NP kdy bude výhodou z technologického hlediska nemít objekt zastřešený kvůli lepší dostupnosti ke stropním konstrukcím. Bourací práce budou probíhat postupným rozebíráním od střešní krytiny až po konstrukci krovu. Vybourané materiály budeme likvidovat v souladu se zákonem o odpadech. Při těchto pracích je třeba dbát zvýšené opatrnosti aby nedošlo k destabilizaci krovu a jeho zřícení a dodržovat BOZP.

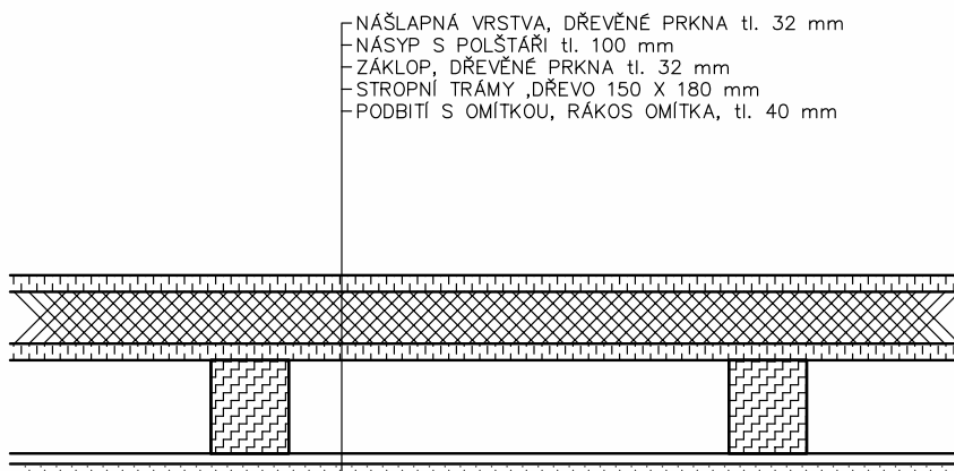
Obrázek 3.4 Stávající skladba stropu nad 1.NP

Stávající trámový strop nesplňuje požadavky z hlediska stability. Nosné prvky, trámy, jsou v nepravidelných vzdálenostech a vykazují poškození hnilobou. Stejně tak desky tvořící záklopy jsou napadeny hnilobou nebo dřevokazným hmyzem. Využití půdního prostoru pro

S výhodou využijeme situace, kdy bude odstraněna konstrukce krovu. Tato výhoda nám poslouží z hlediska technologického. Máme větší prostor pro manipulaci a provedeme odstranění stropní konstrukce. Nejprve záklop a násyp, a poté samotné nosné trámy. Používáme při práci standardní bourací postupy a dbáme na BOZP. Zpravíme kapsy po trámech a zbudujeme nové pro profily IPE. Profily IPE podmaltujeme, usadíme a vyrovnáme. Následně do nich vložíme PZD desky. Poté sestavíme a zbudujeme celou novou skladbu podlahy.

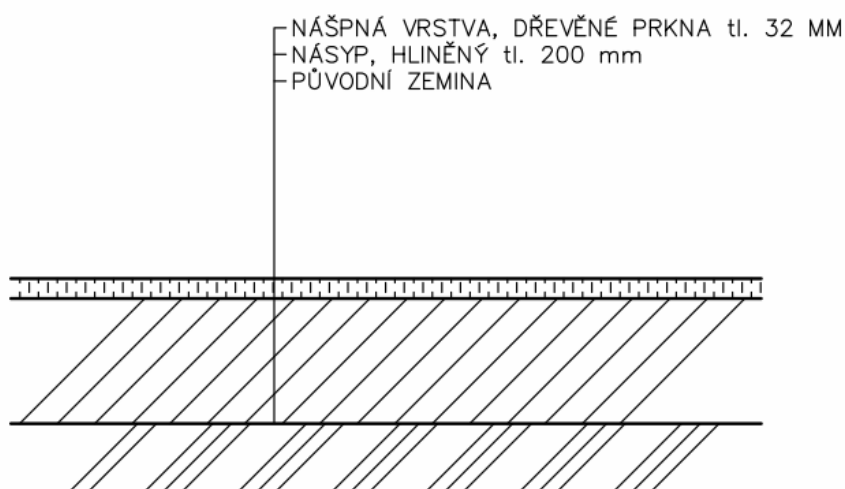
Obrázek 3.6 Stávající skladba podlahy 1.NP

zdivo. Z tohoto důvodu je třeba hydroizolaci doplnit, aby nedocházelo k navlhání svislých nosných konstrukcí a tím i degradaci povrchových úprav těchto konstrukcí (omítek), případně k degradaci zdiva. Hydroizolaci spodní stavby je nutno provést podřezáním celé stavby a vložením hydroizolace. Tu doplníme také hydroizolací do skladeb podlah. Doplnění hydroizolace je vhodné také z polohy stavby, která se nachází ve vzdálenosti 11 m od říčky Merta. Ta může při jarních táních kulminovat. Při zohlednění tohoto faktoru nelze vyloučit opětovné vlhnutí zdiva. Proto je pro další hygienicky nezávadné užívání objektu nezbytné hydroizolaci doplnit. Jak vyplývá z protokolu o měření radonu, radonové riziko je nízké a díky tomu není nutno provádět protiradonová opatření.

Podlahy v 1. NP budou odstraněny, násypy pod podlahou budou vybrány na úroveň cca - 0,23 m. Po provedení dodatečné hydroizolace stěn budou provedeny nové podkladní betony. Hydroizolace podlah na podkladním betonu bude napojena na dodatečnou hydroizolaci stěn. [9]

Pro dodatečné doplnění hydroizolace je nutné nejprve odstranit stávající povrchové úpravy konstrukcí a tímto je odhalit až na jejich nosnou vrstvu. To znamená, že je třeba odstranit stávající zdegradované omítky, jak vnitřní tak venkovní, až na zdivo. Práce na odstraňování by měly probíhat s opatrností. Nikdy nelze přesně určit, co se pod povrchovou úpravou může nacházet. Mohou zde být nalezeny, v lepším případě, zazděné otvory, různé schránky či kapsy. V horším případě defekty nosné konstrukce, například

nevhodná vazba cihelného zdiva. Dále je nutné, pro dodatečné doplnění hydroizolace, dostat se až na základovou spáru. To znamená, že na vnitřní straně objektu je třeba odstranit konstrukce podlah. Podlahy, dle průzkumu, jsou hliněné a tak by s jejich odstraněním neměly být vážnější problémy. S vybouranými materiály budeme nakládat v souladu se zákonem o odpadech. Je nutné dodržovat BOZP. Dodatečné doplnění hydroizolace se provede podřezáním stávající zděné konstrukce s následným vložením hydroizolace, podklínováním a začištěním sanační maltou. Poté je třeba opět zbudovat vrstvy podlah a omítek. Položíme podkladní beton, který napenetrujeme a provedeme hydroizolaci pomocí asfaltových pásů. Tyto pásy napojíme na vloženou hydroizolaci pod zdivem. Následně provedeme vnitřní omítky standardním způsobem. Nejprve jádrovou omítku a poté štuk. Tuto vadu řešíme ve chvíli, kdy máme zbudovaný strop nad 1.NP a provedeme zároveň s omítáním stěn i omítnutí stropu. Dále zbudujeme celou skladbu podlahy. Po zbudování podlahy místnosti vymalujeme. Z venkovní části provedeme venkovní omítky opět standardním postupem. Nejprve jádrová a poté štuk. Venkovní omítku opatříme silikátovým nátěrem.
