ROZBOR LETECKÝCH NEHOD ULTRALEHKÝCH LETOUNŮ

ANALYSIS OF ULTRALIGHT AIRCRAFT ACCIDENTS

DIPLOMOVÁ PRÁCE

Bc. Richard Belák

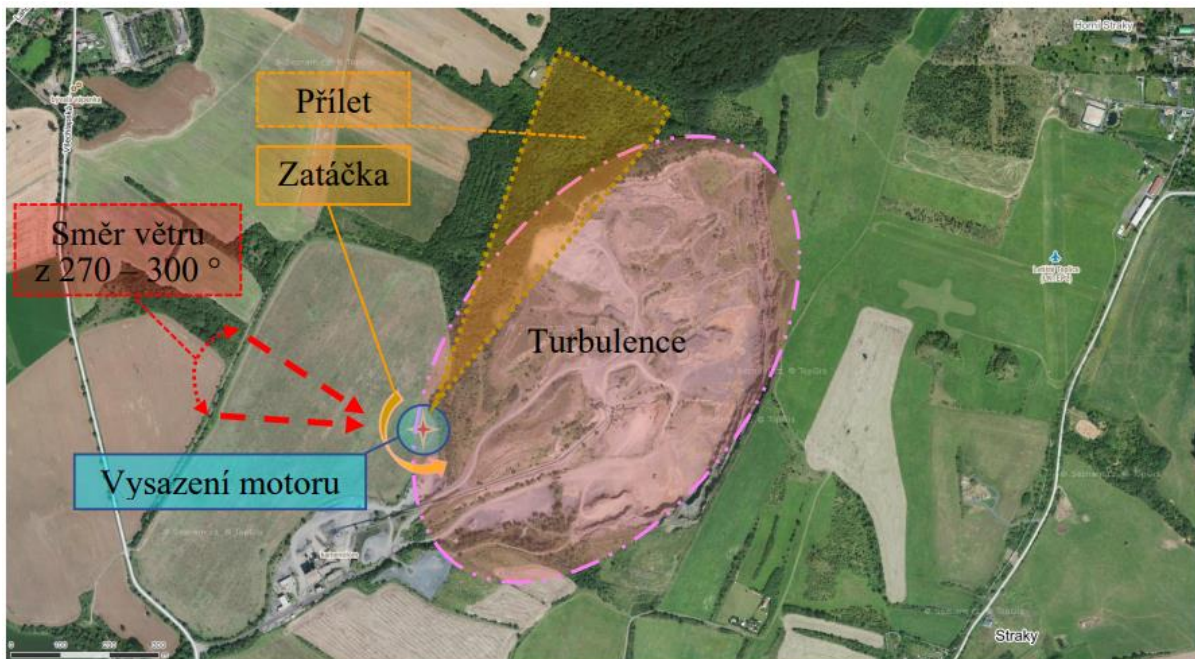
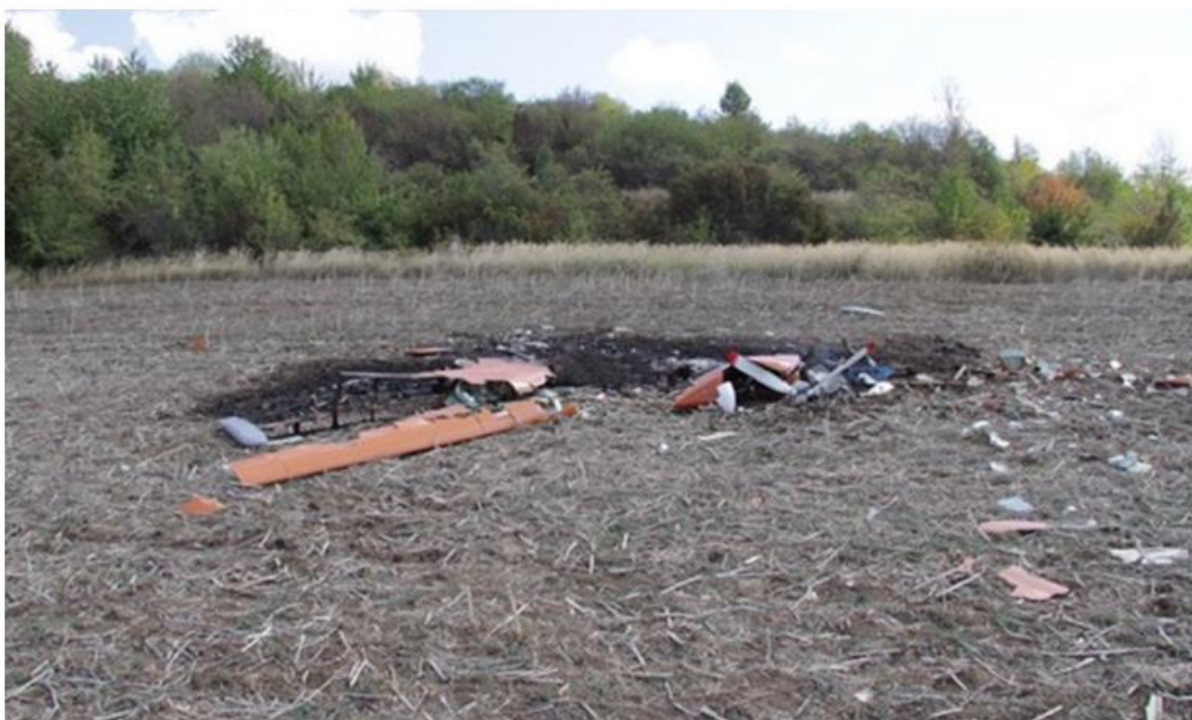
Obr. 6: Místo nehody [13]

„Příčinou letecké nehody bylo nezvládnutí techniky pilotáže při provádění zatáčky na malé rychlosti s velkým úhlem náklonu. Spolupodílející se faktory, které přispěly ke vzniku LN byly malé letové zkušenosti pilota, vliv zadní složky větru, turbulentní prostředí a pravděpodobně i vysazení motoru.“ [13]

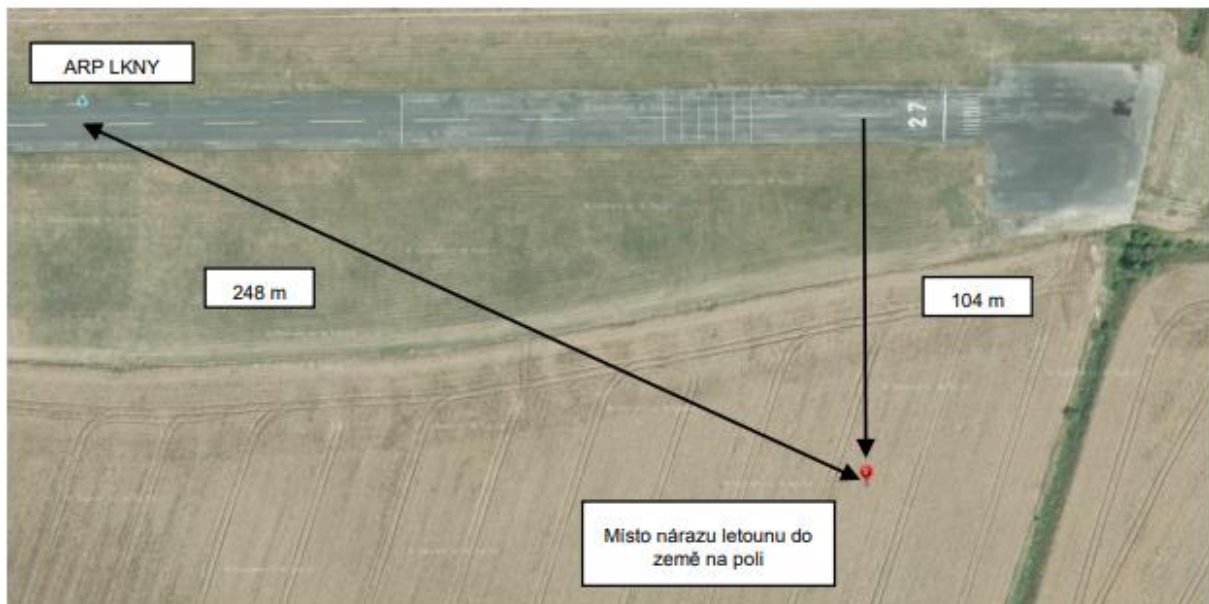
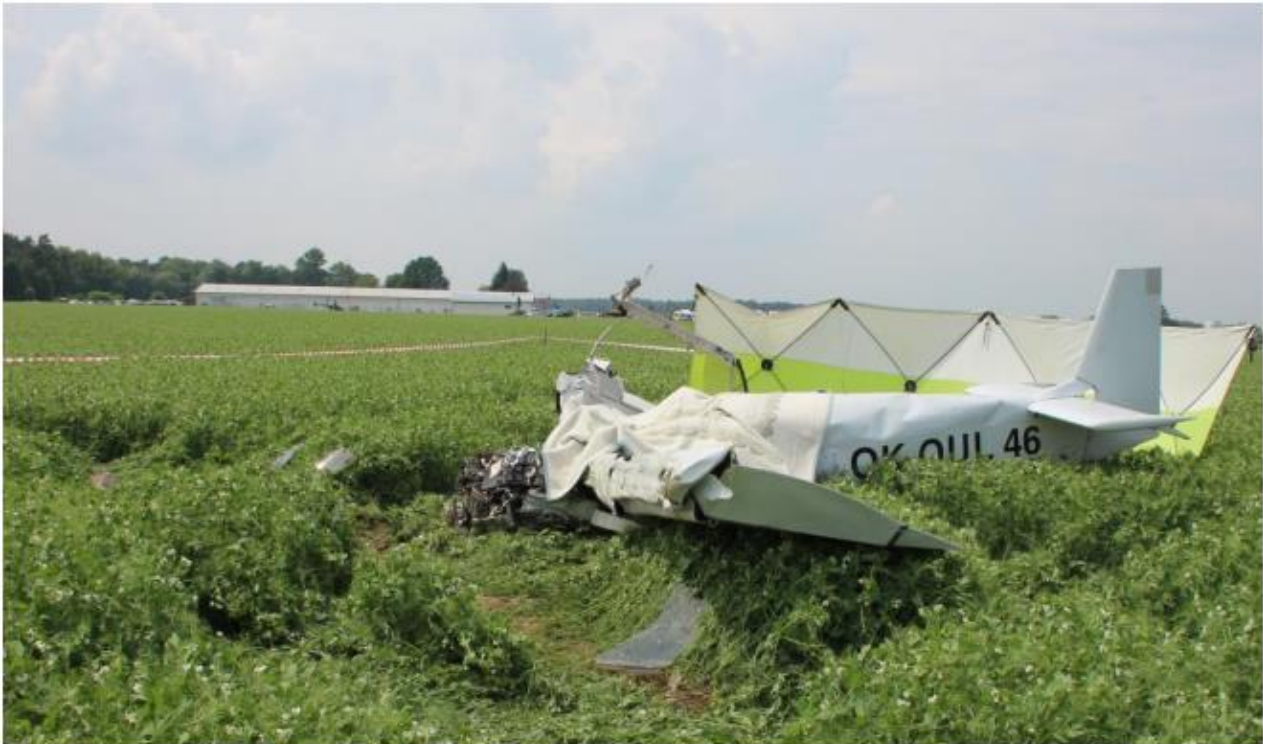
Obr. 8: Místo nehody [14]

Svědci se dále shodli na tom, že motor letounu neměl nestálý chod a že nevykazoval znaky poruchy. Při zkoumání poškození letounu (obrázek 9), nebylo na motoru Suzuki 1,6 objeveno žádné poškození, které by mohlo způsobit nehodu.

„Příčinou bylo pochybení pilota při provádění ostré zatáčky na malé rychlosti, v jehož důsledku došlo k překročení kritického úhlu náběhu, ztrátě kontroly nad letounem a pádu do vývrťky v malé výšce.“ [14]

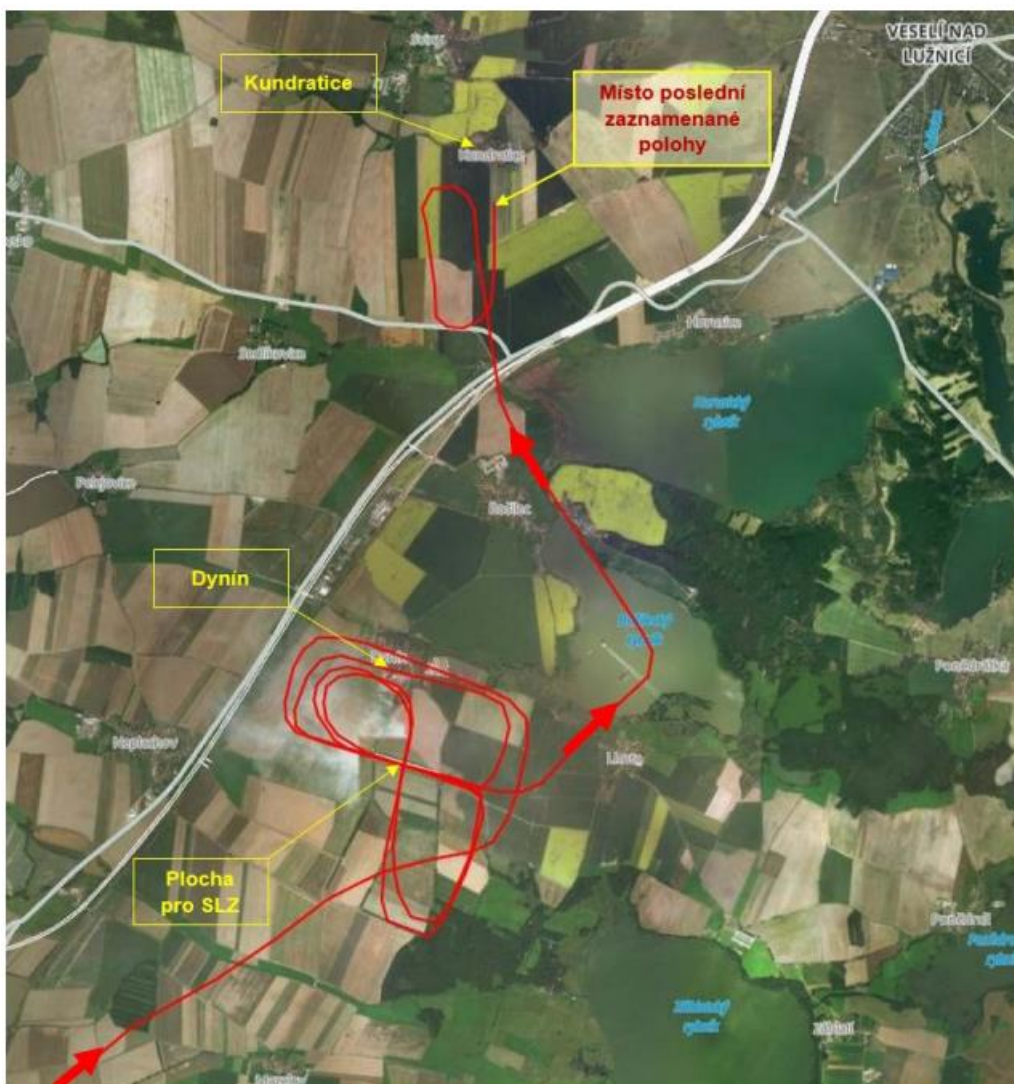
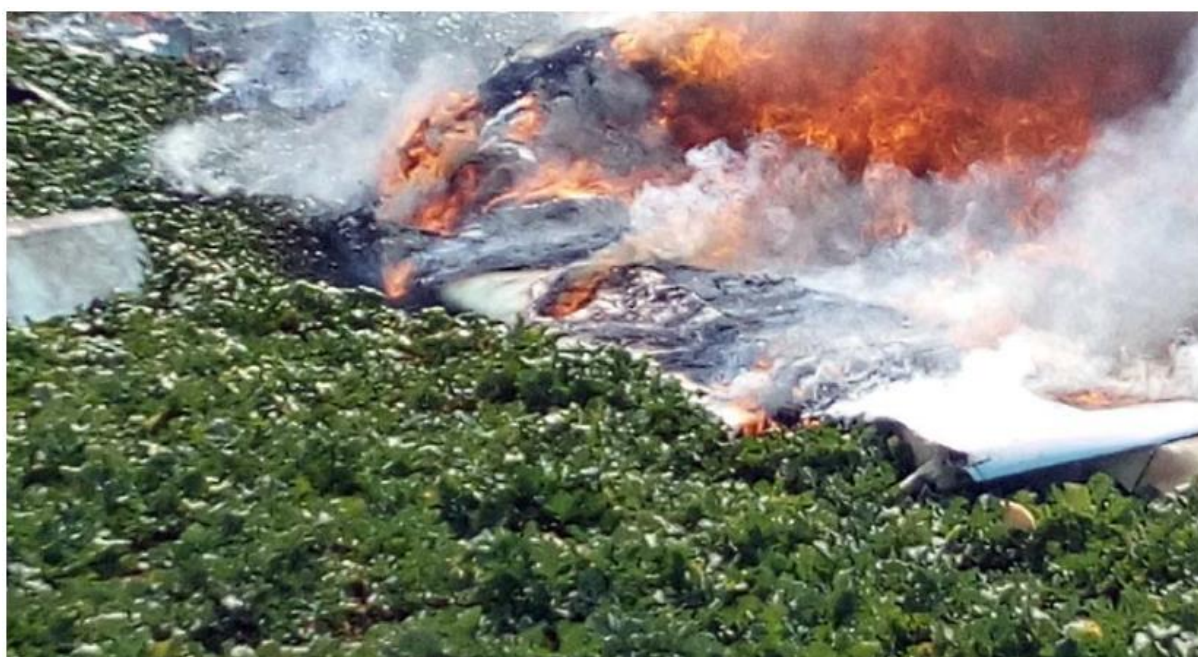
Obr. 11: Trajektorie letu [15]

Podle kamarádky řidičky letělo letadlo asi ve výšce 50 metrů a přišlo jí, že se skoro nehýbe, poté začalo mírně stoupat nahoru do leva a následně přešlo do vývrtky. Potom už viděla jen černý kouř, který způsobila havárie (obrázek 12).

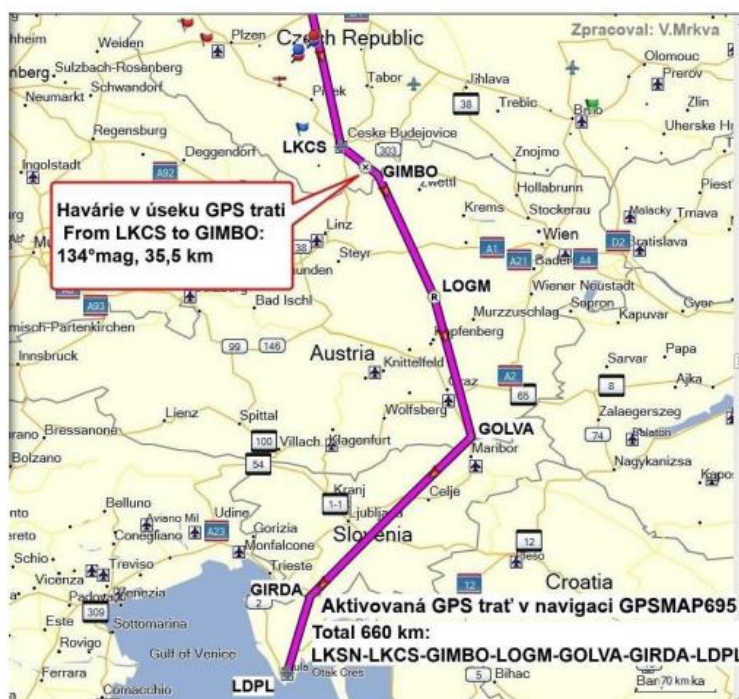
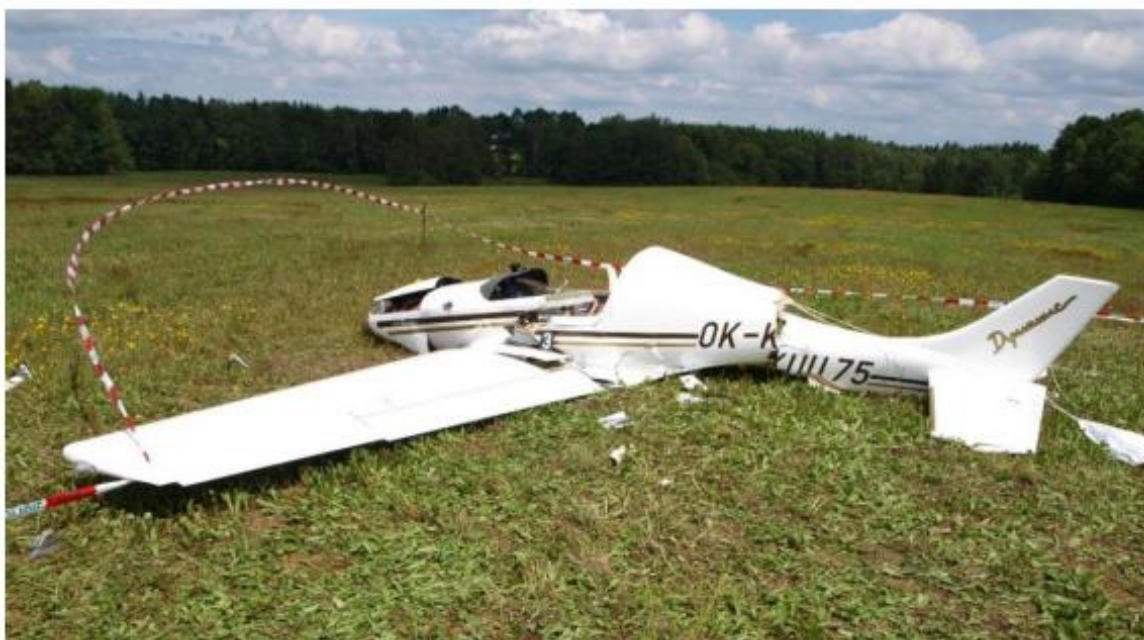
Obr. 13: Plánovaná trasa letu s vyznačeným místem nehody [16]

Svědci, kteří nedaleko louky u Kunčic během pádu letounu opravovali střechu, vypověděli, že letadlo mělo nestálý chod motoru. Také si všimnuli, že letoun padal v pravotočivé vývrtce, která skončila pádem letadla na louku (obrázek 14).

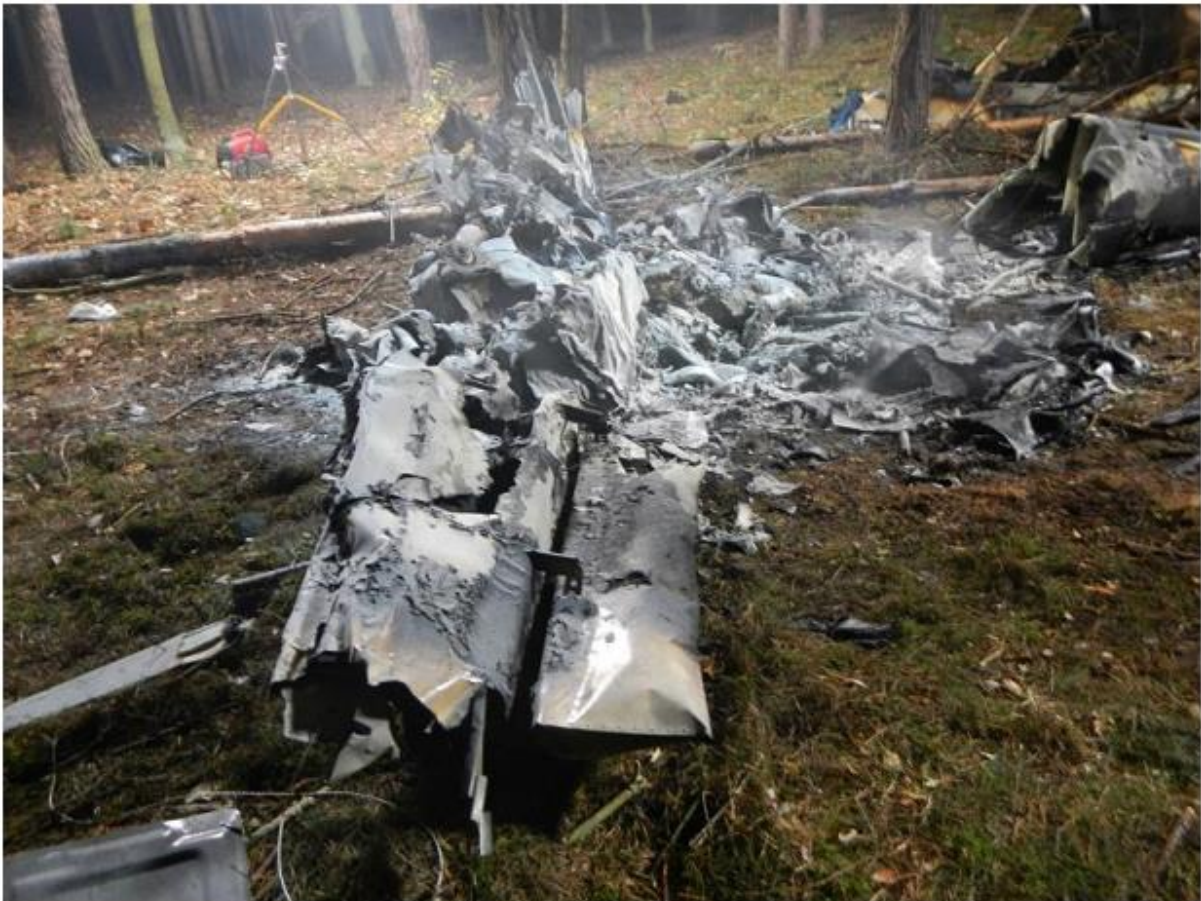
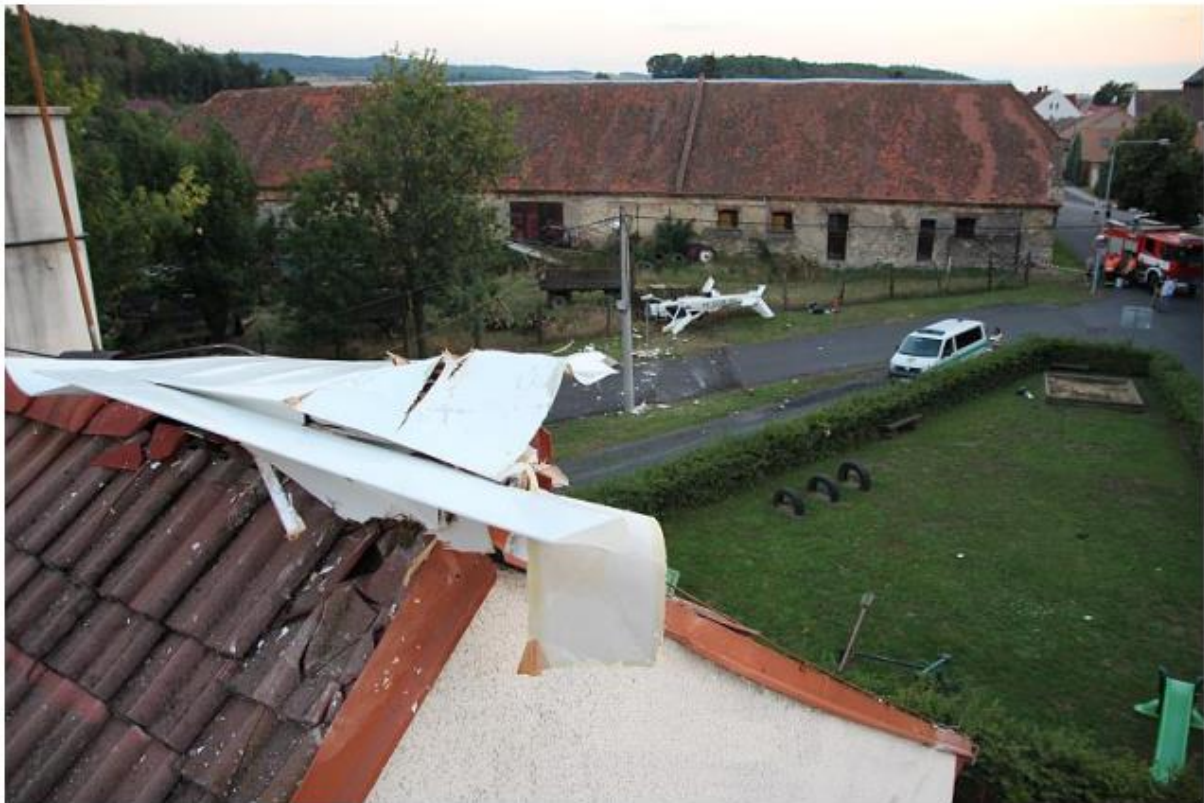
Obr. 15: Trosky letounu na místě nehody [17]

Vyšetřování zjistilo, že rozptyl trosk letounu (obrázek 16) neodpovídá výšce, kterou uvedl svědek. Výška, kterou vypočítala vyšetřovací komise byla určena na menší hodnotu, než rozsah 50–100 metrů a to na 40 metrů. Ačkoliv svědek uvedl, že slyšel asynchronní chod motoru vyšetřování odhalilo, že motor běžel i při nárazu do země. Svědka nejspíše oklamaly odrazy od okolních budov.

„Pravděpodobnou příčinou letecké nehody byl pád UL letounu v průběhu manévru na malé výšce a pravděpodobně i na malé rychlosti. Přestože se jednalo o zkušeného pilota, neměl reálnou šanci vzniklou situaci úspěšně vyřešit vzhledem k malé výšce. Případnou degradaci konstrukce nebo systému řízení UL letounu během letu se nepodařilo prokázat ani vyloučit.“ [18]

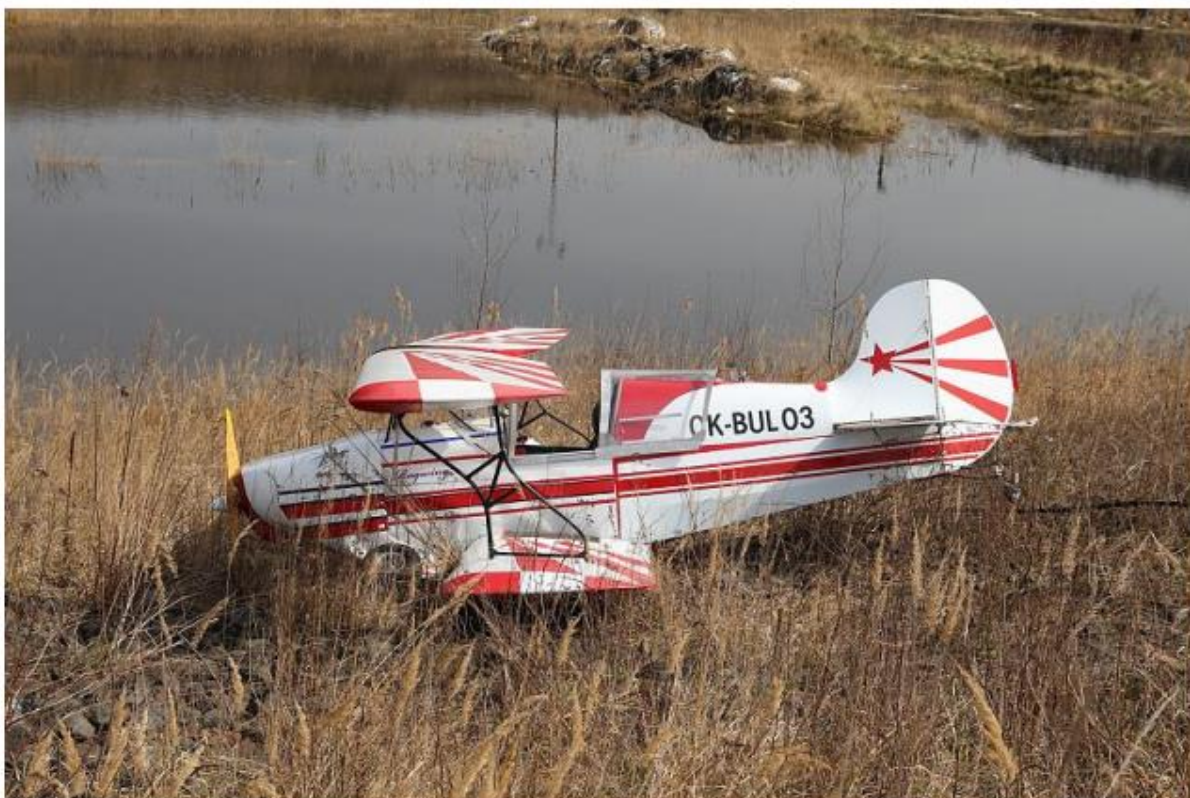
Obr. 17: Místo letecké nehody spolu s havarovaným letounem [19]

Svědci letoun viděli nad severovýchodním okrajem letiště ve výšce asi 50 metrů a pak ho přestali sledovat. Asi po dvou minutách uviděli letoun nad prahem dráhy 23, kde těsně přeletěl dráty elektrického napětí, které je asi ve výšce 9 metrů. Potom letoun převedl do mírného stoupání a začal zatáčet doprava. Svědkům se zdálo, že letoun letěl strašně pomalu a že jeho motor zněl jako skútr. Po dotočení zatáčky, začal letoun padat dolů k zemi. Samotný dopad svědci neviděli. Místo nehody je zachyceno na obrázku 17.

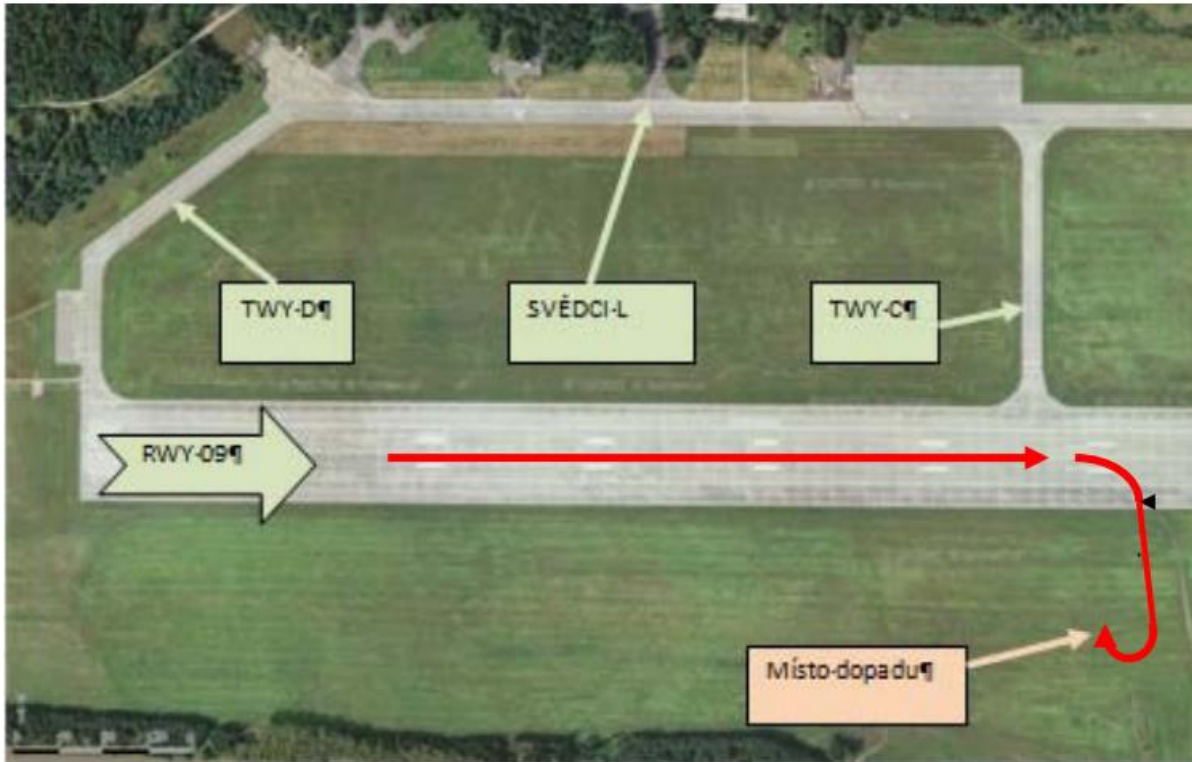
Obr. 18: Trajektorie letu Kolibříka [20]

Dne 29. září brzo ráno pilot odstartoval z dráhy 09 na letišti v Českých Budějovicích, po rozjezdu a stupňovitém stoupání začal ve výšce mezi 20–50 metry zatáčet vpravo. V zatáčce začal letoun padat a dopadl až na místo dopadu (obrázek 18).

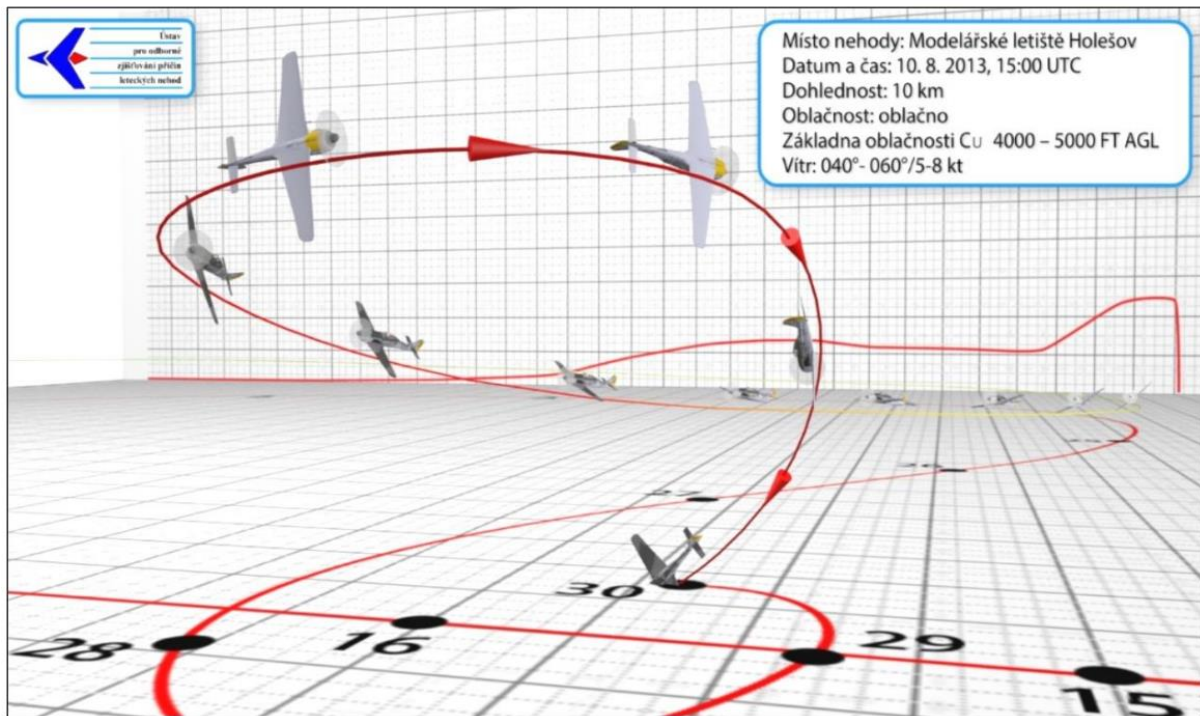
Obr. 19: Schématický průběh nehody [21]

Z kamerových záznamů svědků, jejich výpovědí a dat, které zaznamenal přijímač GPS, se ÚZPLN podařilo podrobně zaznamenat kritický let a zachytit jej na následující obrázek 19.

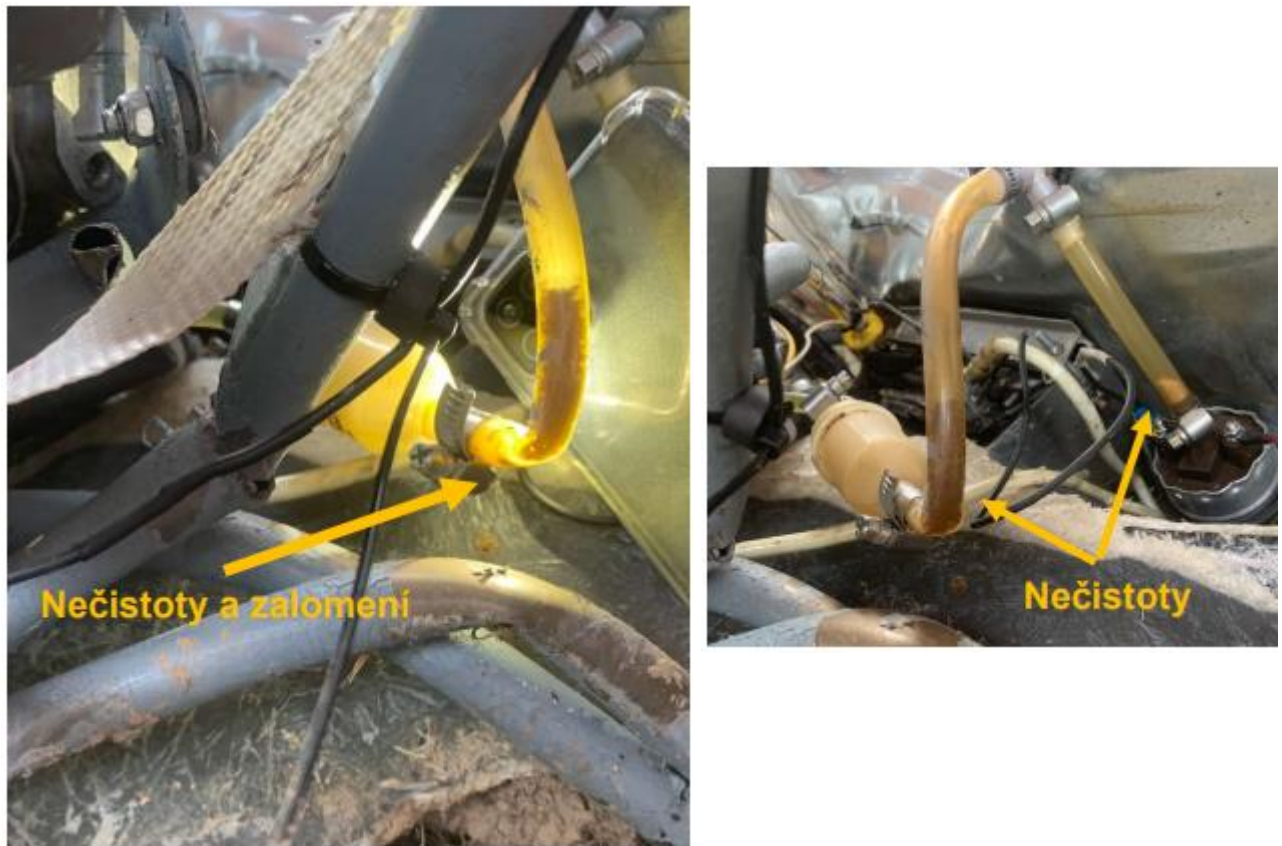
Obr. 21: Nečistoty v motoru [22]
