# **Fotodokumentace**

Pořízeno v letech 2011 a 2012. Fotograf Bc. Jakub Špaček.

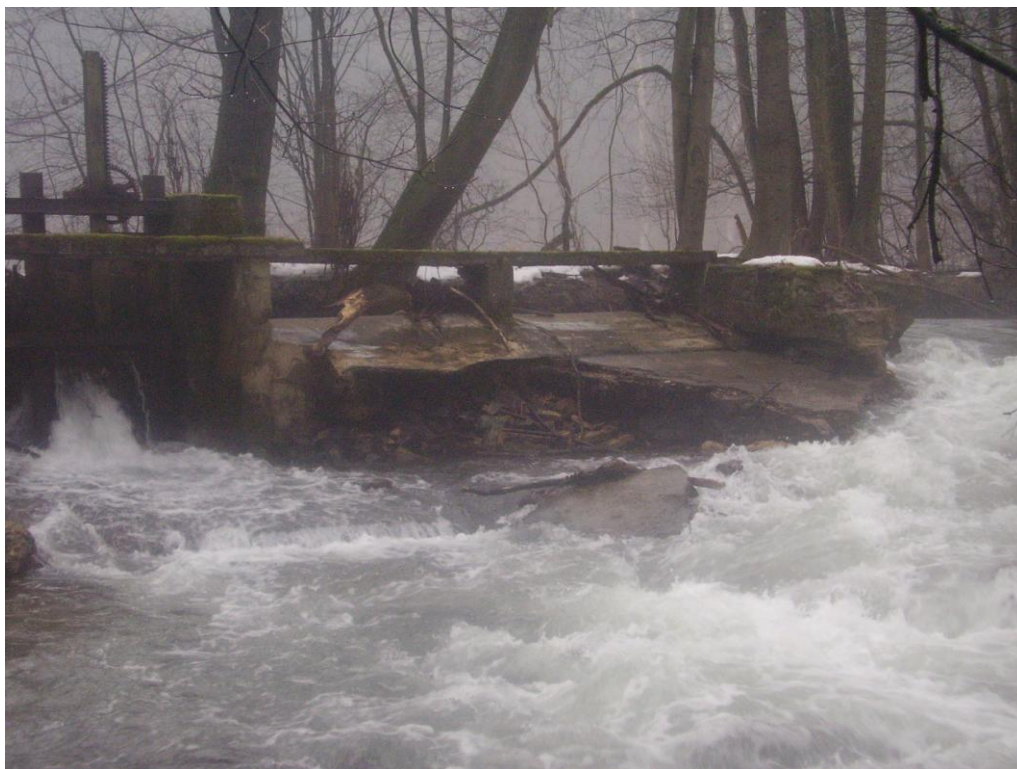
Foto č. 1 – Silně poškozené levobřežní pole jezu s průrvou v břehu a zničené zavázání. Rok 2011.

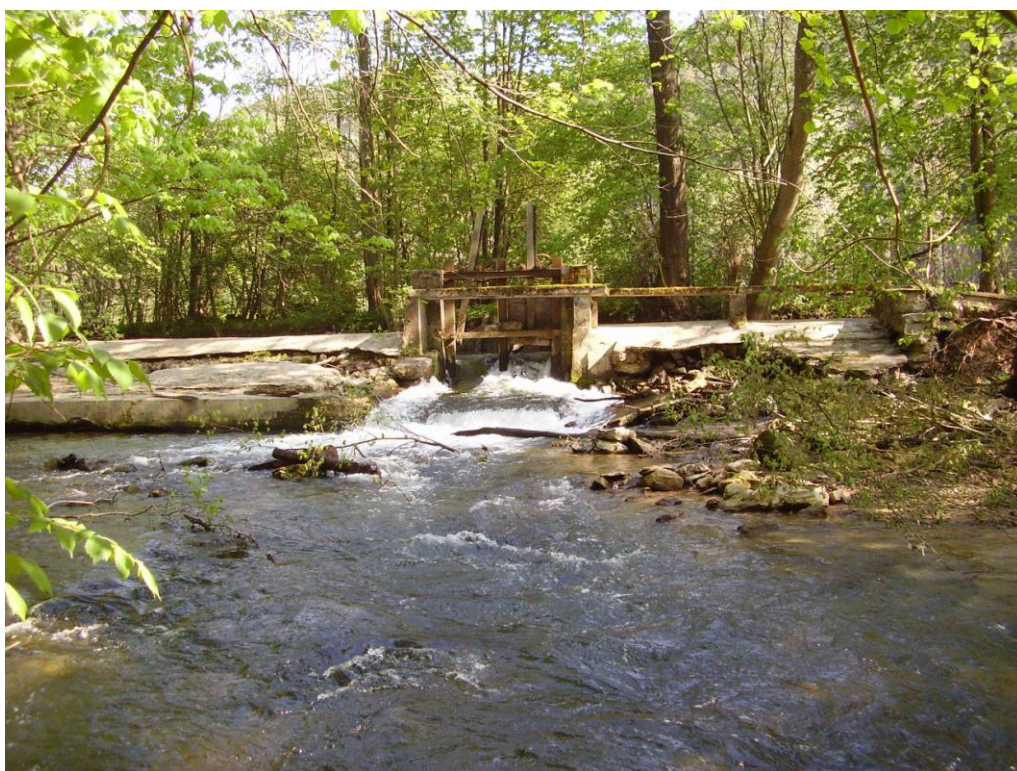
Foto č. 2 – Poškozený kamenný jez v km 3,625, se zasýpanou průrvou vpravo. Rok 2011.

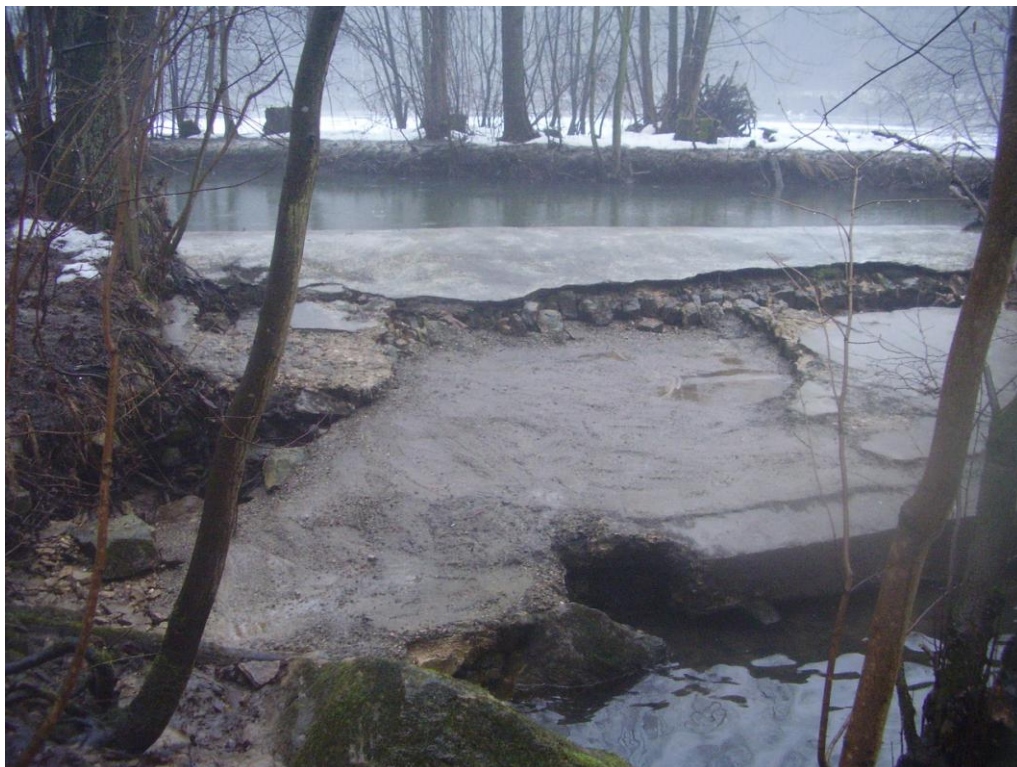
Foto č. 3 – Pravobřežní pole po provizorní sanaci betonem. Rok 2011.

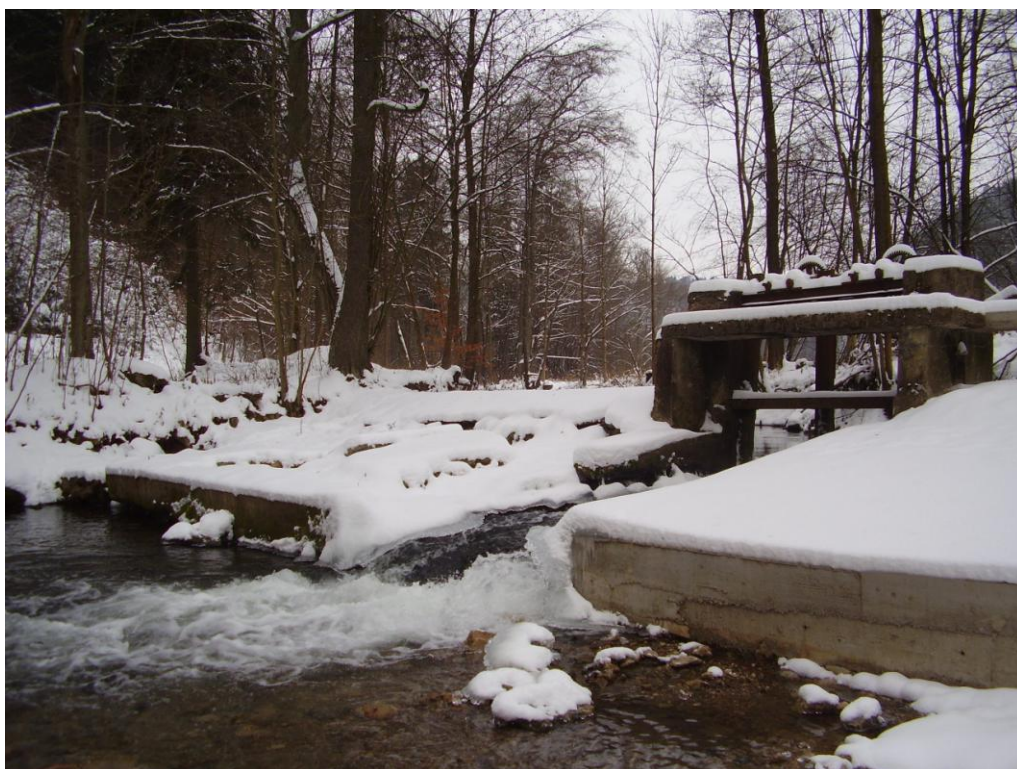
Foto č. 4 – Levobřežní pole již po rekonstrukci, pravobřežní plánováno na rok 2013. Rok 2012.

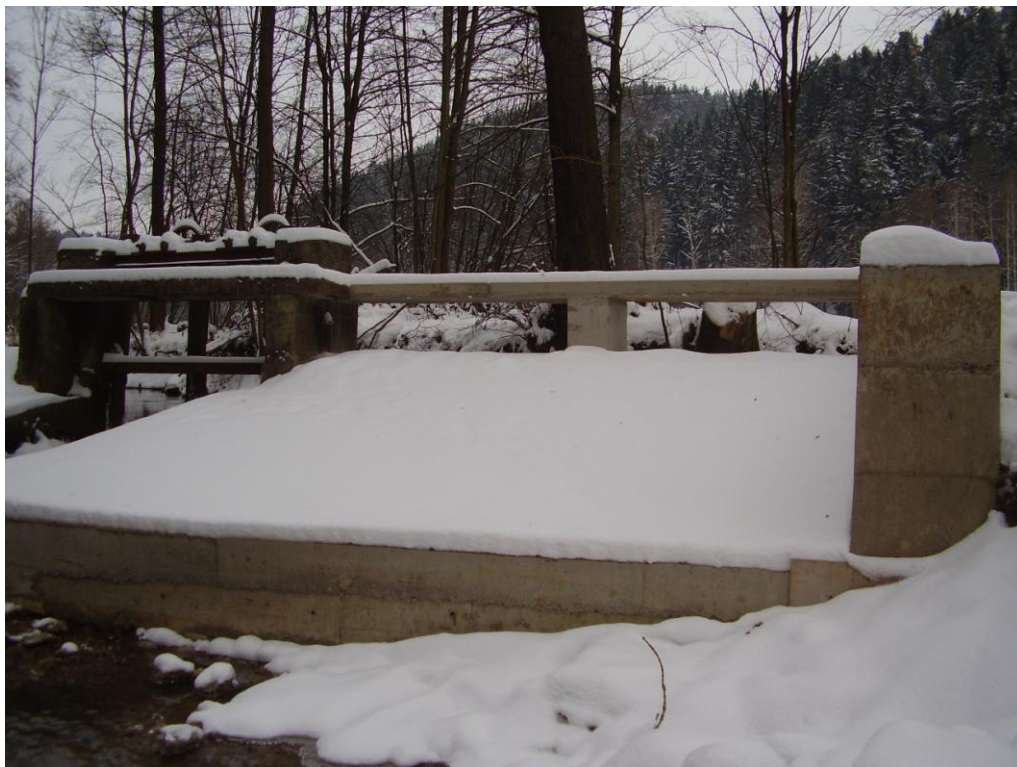
Foto č. 5 – Pravobřežní pole a nábrežní zeď po rekonstrukci. Rok 2012.

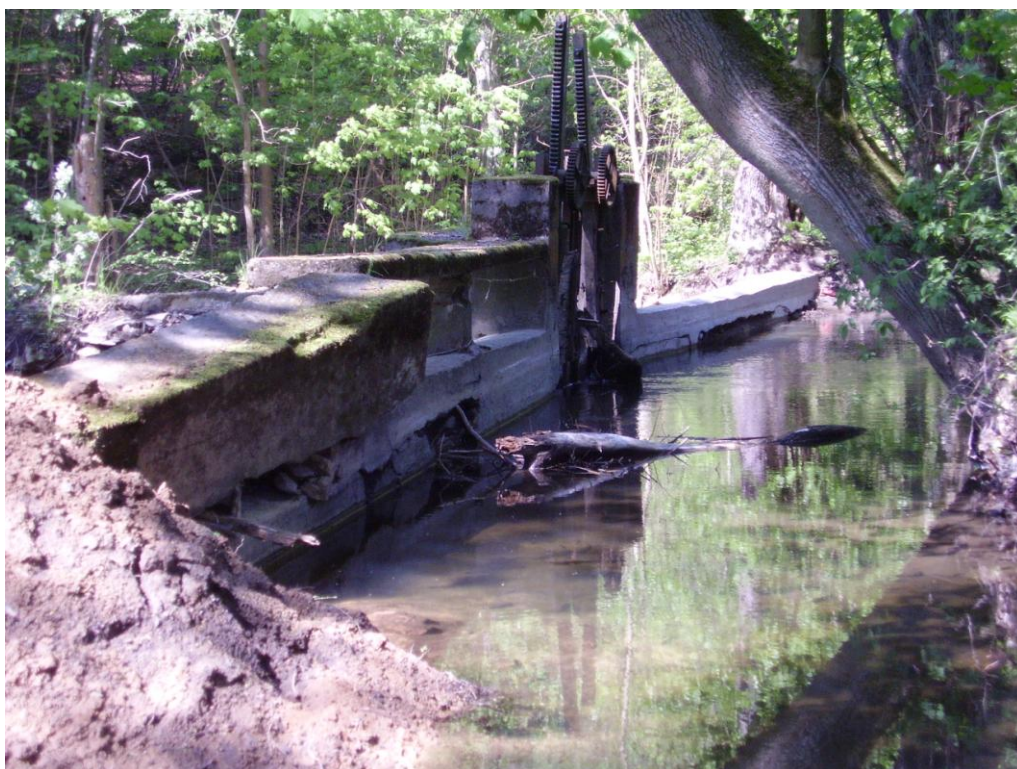
Foto č. 6 – Pohled z náhonu do jezové zdrže, vlevo zasypání průrvy jílovitou zeminou. Rok 2011.

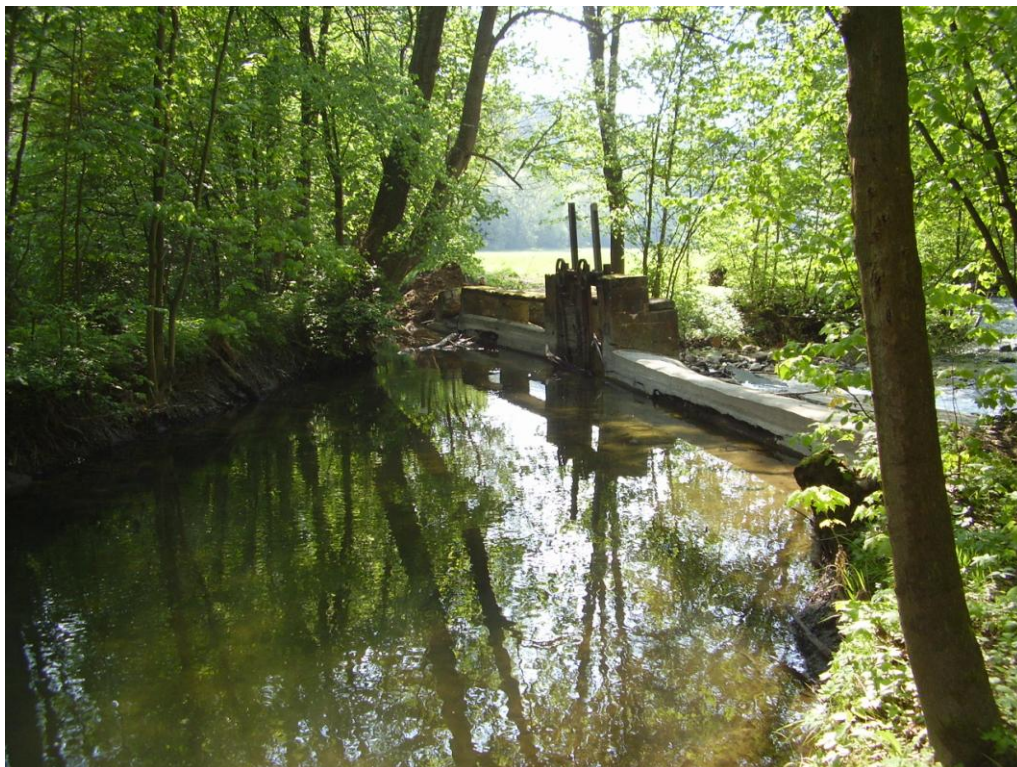
Foto č. 7 – Pohled po směru toku. Vlevo odbočení do náhonu. Rok 2011.

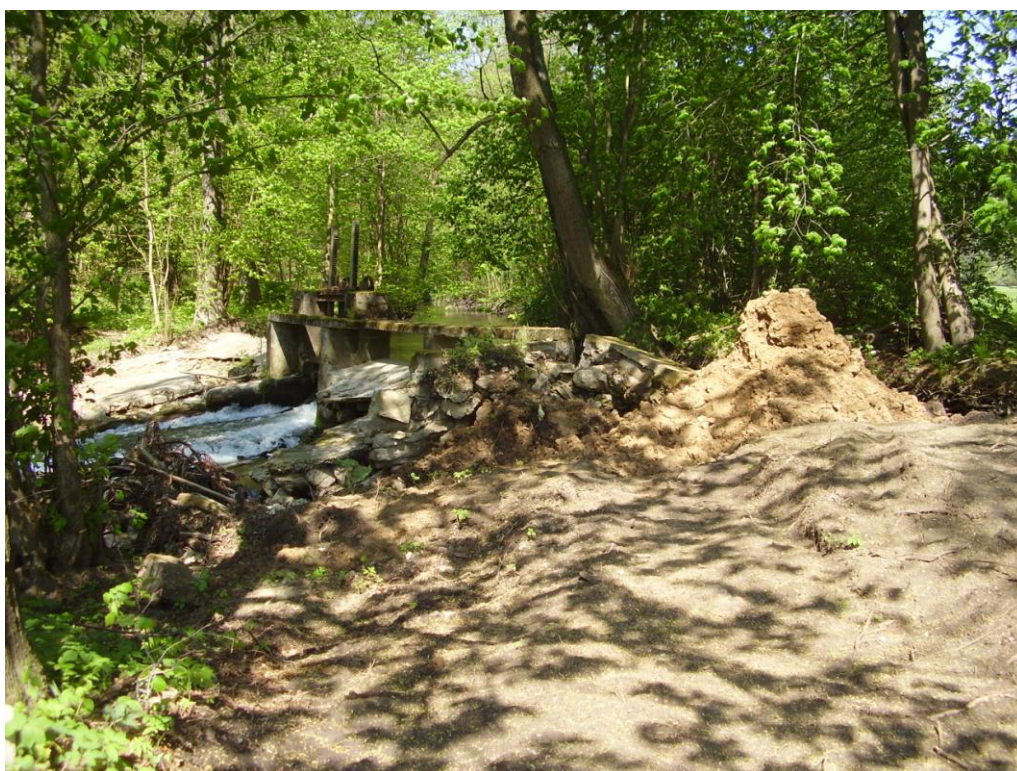
Foto č. 8 – Místo plánového výstupu z RP. Rok 2011.

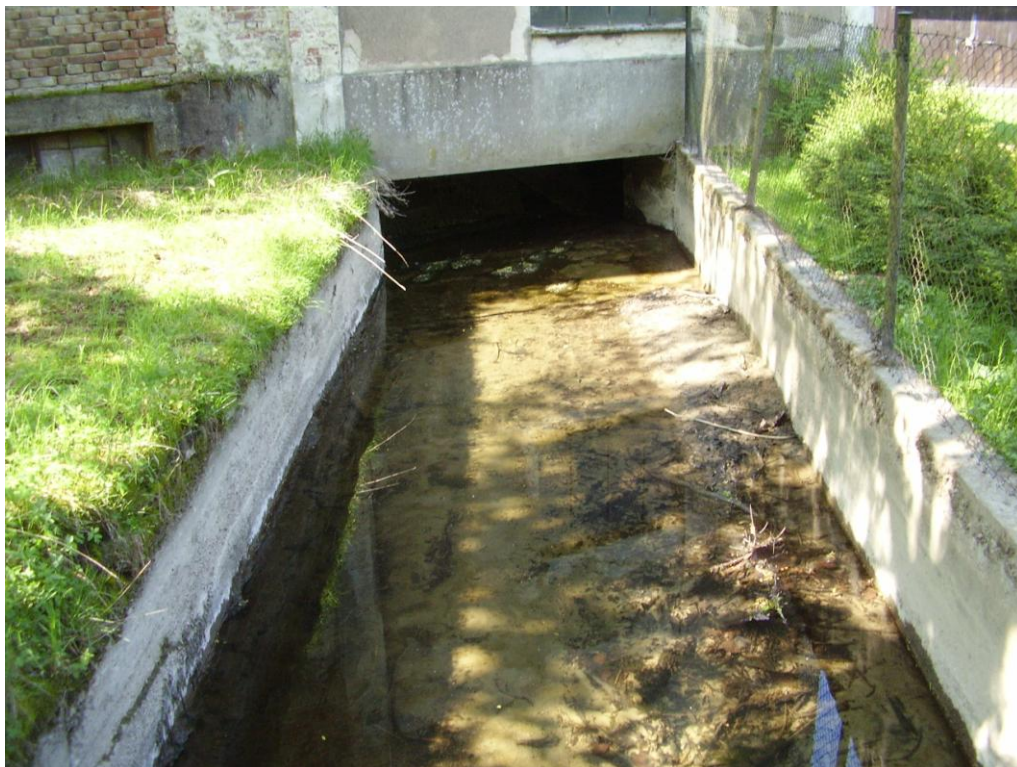
Foto č. 9 – Nátok náhonu na MVE Chocnějovice. Rok 2011.

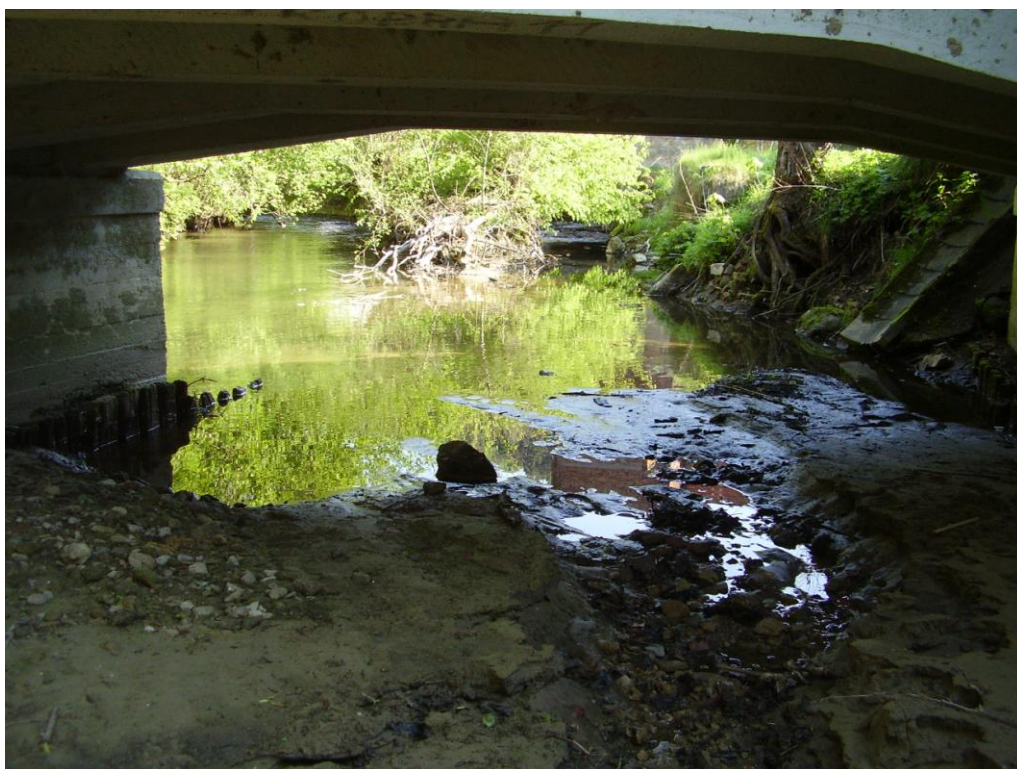
Foto č. 10 – Pohled mostním polem nad bývalým náhonem proti proudu, před pilířem provalená hrázka a nové zaústění náhonu. Rok 2011.

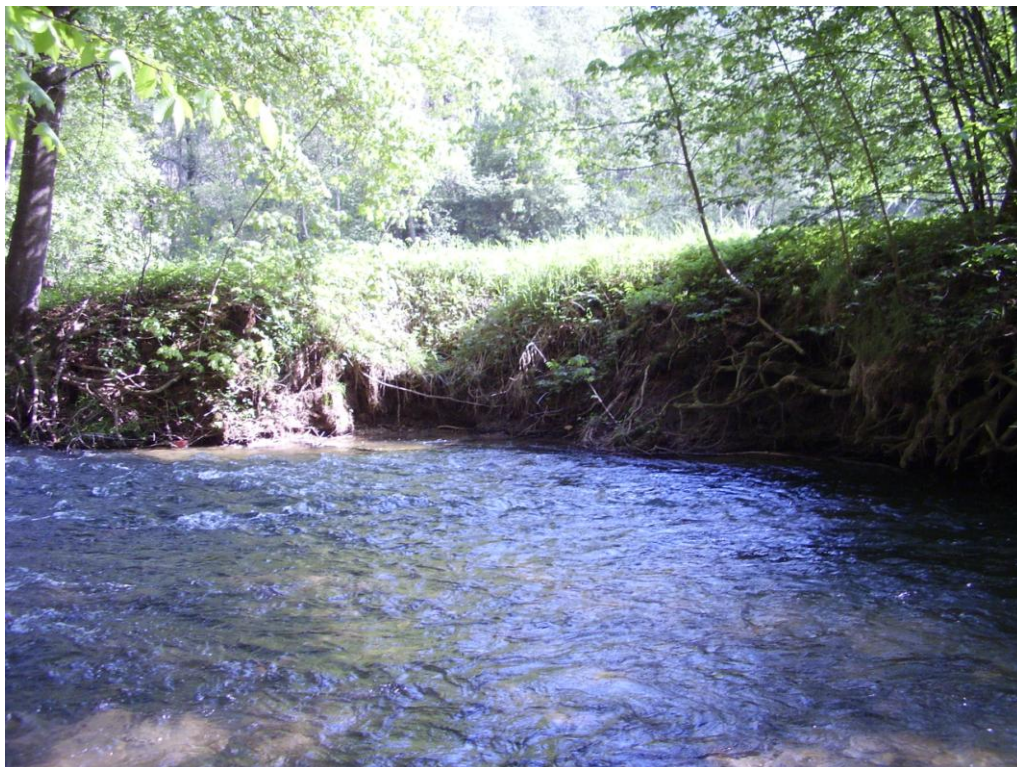
Foto č. 11 – Umístění vstupu do obtokového koryta. Rok 2011.

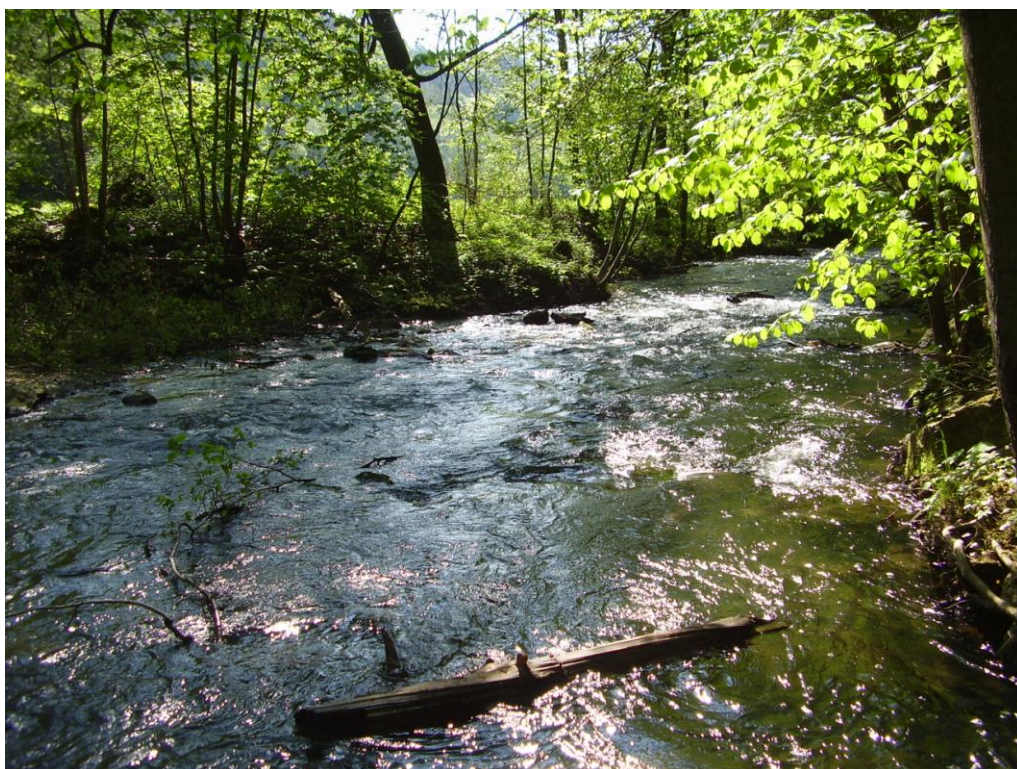
Foto č. 12 – Pohled na levý břeh. V levé části fotografie plánované zaústění štěrbinového RP.  
Rok 2011.
