OBNOVA VÁPENKY V GRYGOVĚ

ZPRÁVA O PŘEDBĚŽNÉM STAVEBNĚ TECHNICKÉM PRŮZKUMU

Ozn.: T-03

Autor: Václav Venglář

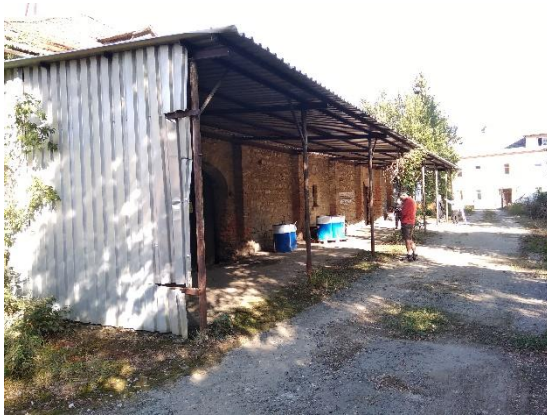
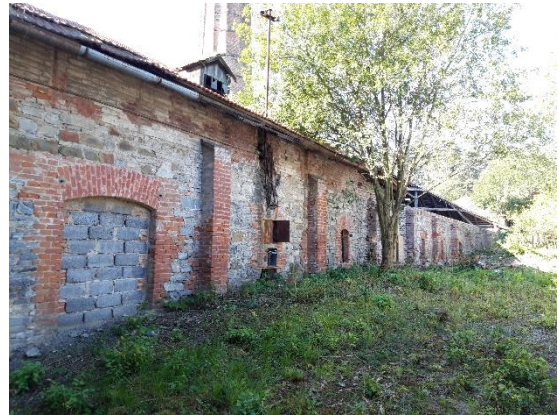
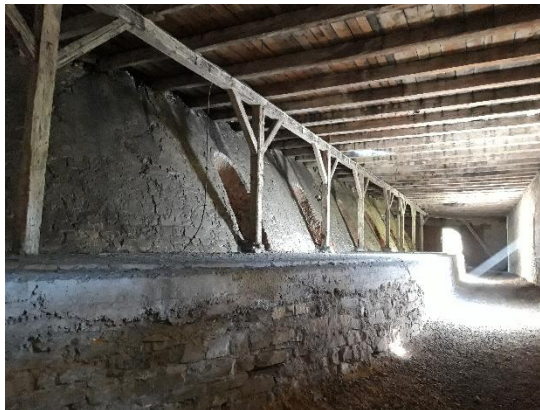
- Stěny budovy opatřené polopilířky – tl. 315 mm, šířka 475 mm, osová vzdálenost cca 4150 mm, cihla plná pálená.
 - Nároží budovy opatřené nárožními pilíři – cca 750 x 750 mm. Vrchní část pilířů poškozeny přetížením plynoucího z uložení dřevěného trámového stropu a krovu.

- Konstrukce celkově poškozeny povětrnostními podmínkami působícími na odhalené části konstrukce, ve styku se zemínou či v místech poškozených dešťových svodů.

- Sloupky podporují vnitřní „vaznicový věnec“ a jsou podélně ztuženy pomocí pásků.
 - Část sloupků je poškozena vlhkostí, obzvláště v místě styku s patkou. V severozápadní části sloupky podlehly zřícení střechy.

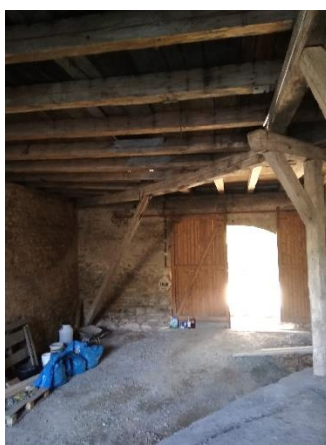
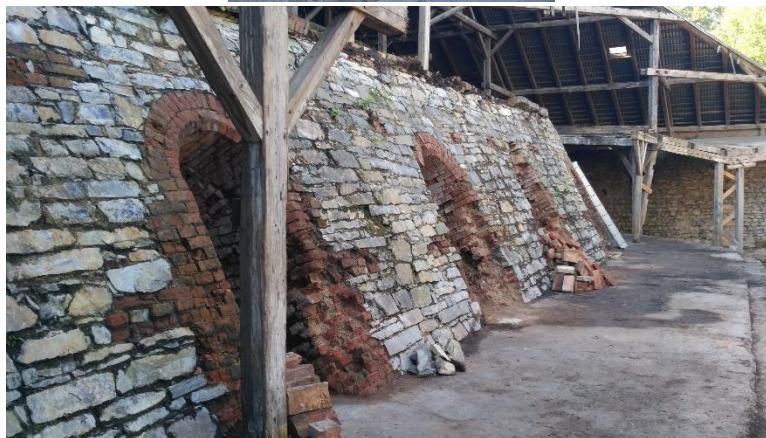
- Strop je zničen v místě propadlé střechy. Nosné prvky jsou poničené hlavně hnilobou v místech protékající střechy či v místech přetížení konstrukce jako jsou např. rohové diagonální trámy.

- Stav jednotlivých prvků nutno ověřit sondou.
- Strop pece
 - Zděná konstrukce z cihel plných pálených a šamotových ohnivzdorných cihel. Prostor pece a kouřovodu zaklenut valenou klenbou. V konstrukci se nachází otvory vedoucí do 2NP v minulosti sloužící k přikládání paliva.
 - Vnější plášť ze směrem vzhůru zužuje a nahoře je zakončen cihelnou římsou o výšce 150 mm.
 - Výplň mezi vnitřním a vnějším pláštěm je neznámá, nicméně je možné, že ji tvoří zásyp zeminou, nebo jiným sypkým materiálem.
 - Konstrukce z vnějšího povrchu místně poškozena působícími povětrnostními podmínkami.

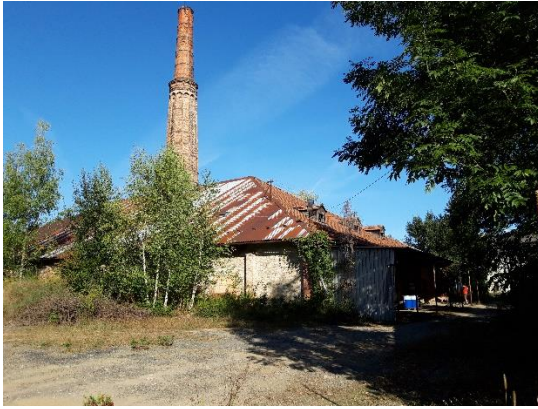
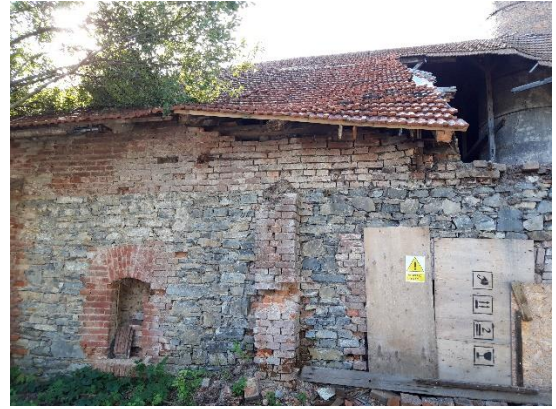
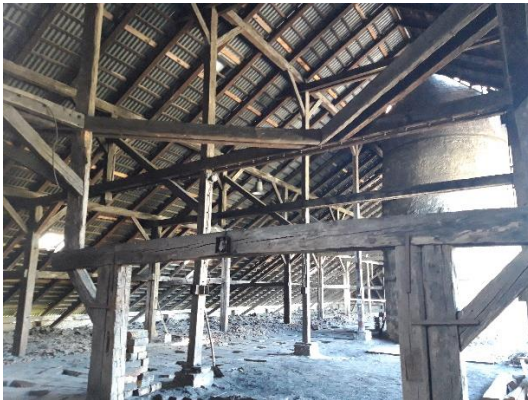
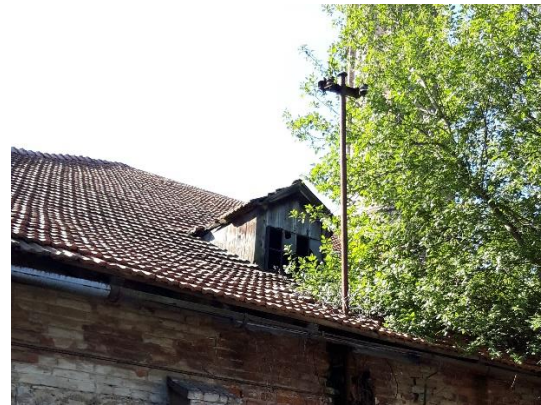
Střecha je valbová. Stav střešní konstrukce je celkově poškozen, a to zejména v severní podélné části, kde je část krovu zcela zničena.

- Klempířské výrobky
 - Nároží valbové střechy je opatřeno pozinkovaným plechem.
 - Dešťová voda je svedená do podokapních žlabů. Žlaby a svody jsou místně poničeny či chybí.

Je tedy třeba stavbu celkově zajistit proti další degradaci opatřeními nového uceleného střešního pláště s odvodem dešťové vody mimo stavbu, opravu krovu, zajištění stěn proti vztlínající vlhkosti z terénu, zajištění vyvalené západní stěny, zajištění ostění, parapetů a nadpraží otvorů, opravu pilířů v rohu budovy atd. s co největším možným zachováním původních prvků. Navrhované řešení by mělo materiálově, ideově i funkčně odpovídat či se přibližovat původní náplni industriální stavby.

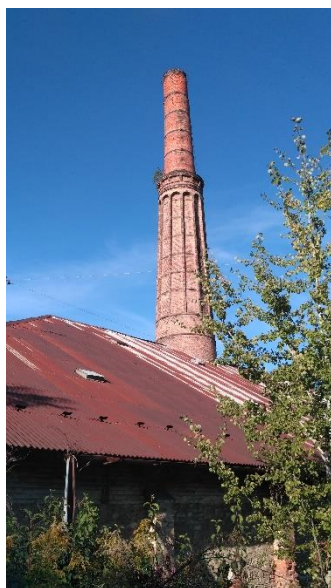
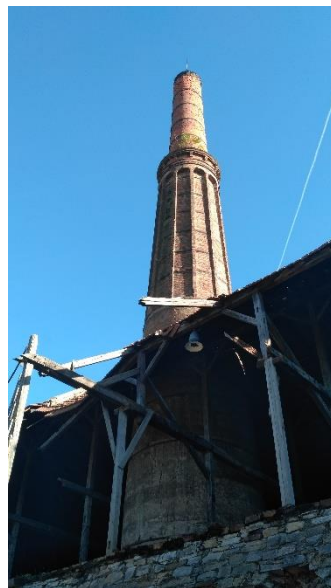
- Pec
 - Zděna ze smíšeného zdiva – lomový vápenec, cihla plná pálená a šamotové ohnivzdorné cihly.
 - Pec je tvořena obestavěnou dutinou tvořící uzavřený ovál.
 - Prostor pece je propojen s komínem přes kouřovody a průduchy.
- Komín
 - Těleso komína je ústřední, dosahuje výšky 35 m a směrem vzhůru se zužuje. Komín sestává z původní širší kanelurované části a pozdější nástavby.
 - Komín se postupně zužuje směrem vzhůru od vnitřního průměru 2,6 m dole až po 1,4 m nahoře.
 - Obě části jsou vyzděné z cihel plných pálených a jsou zpevněny ocelovými pásy po cca 1,2 m.
 - Z vnější i vnitřní strany je komín opatřen ocelovými stupačkami.
 - Zhlaví komínu je zasaženo erozí a naklání se od osy komína cca o 1 °.
