ANALÝZA PRÍČIN STRATY SMEROVEJ STABILITY JAZDNEJ SÚPRAVY

Pavol Kohút³⁶

Príspevok je venovaný problematike riešenej dopravnej nehody pri ktorej došlo k prejazdu intenzívne brzdenej jazdnej súpravy do protismerného jazdného pruhu, kde došlo k zrážke s protiúdcim vozidlom. Cieľom príspevku bolo zistiť príčiny straty smerovej stability plne naloženej jazdnej súpravy a poukázať na diagnostické postupy, ktoré môžu viesť k naplneniu stanoveného cieľa.

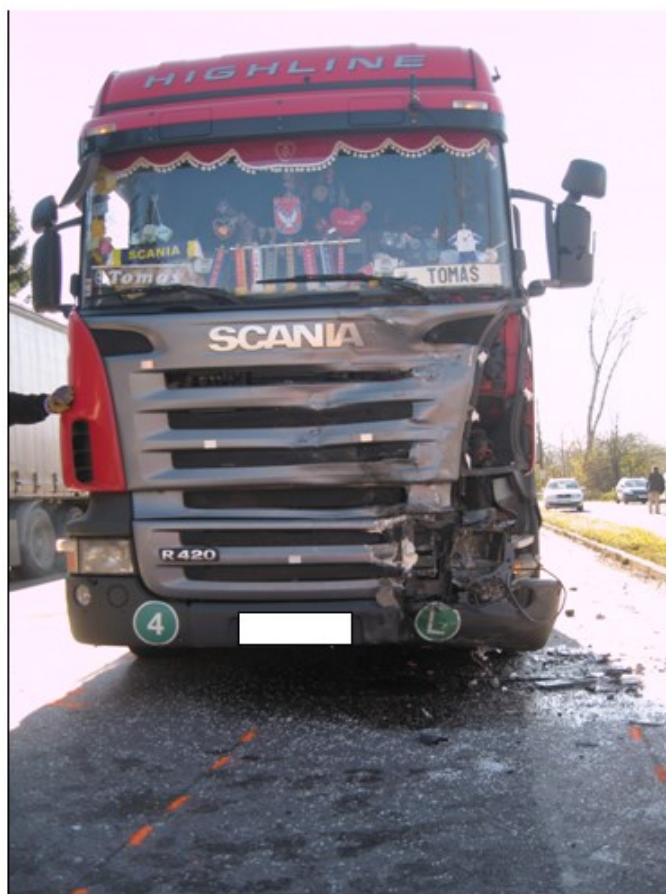
Foto č. 1 – Poškodenie vozidla Scania

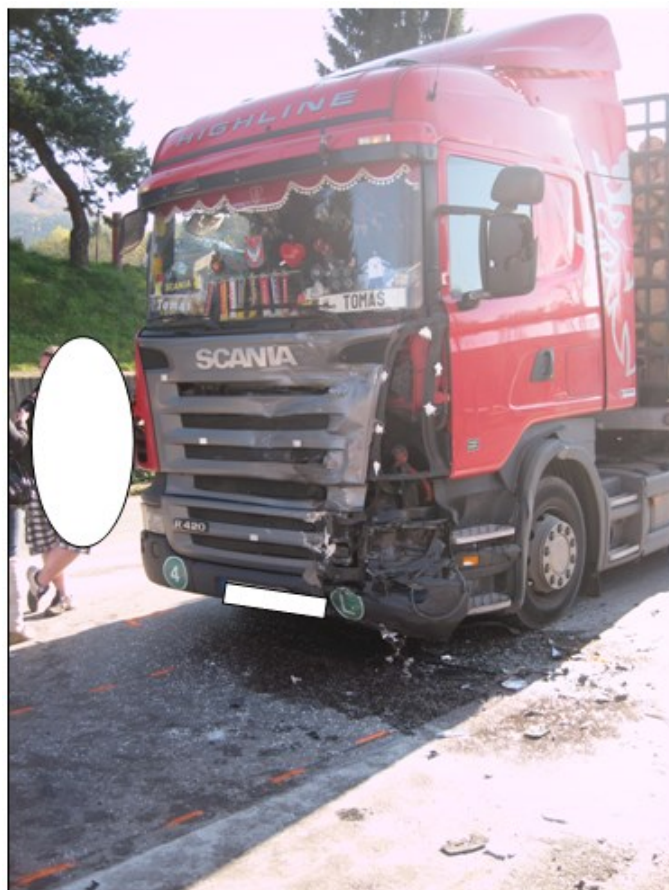
Foto č. 2 – Poškodenie vozidla Scania

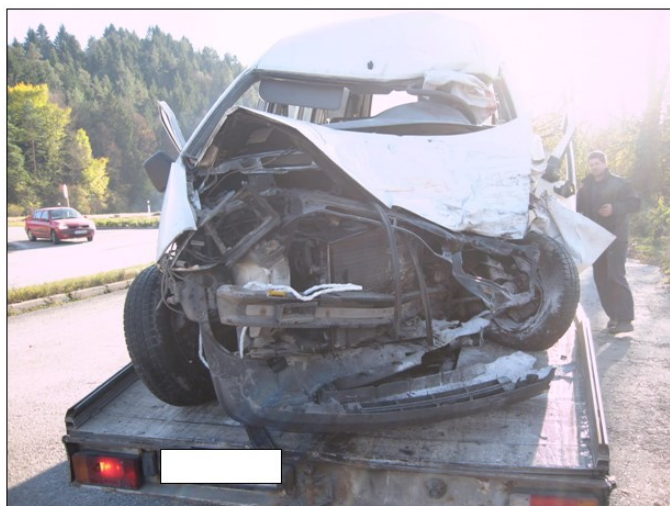
Foto č. 3 – Poškodenie vozidla Fiat

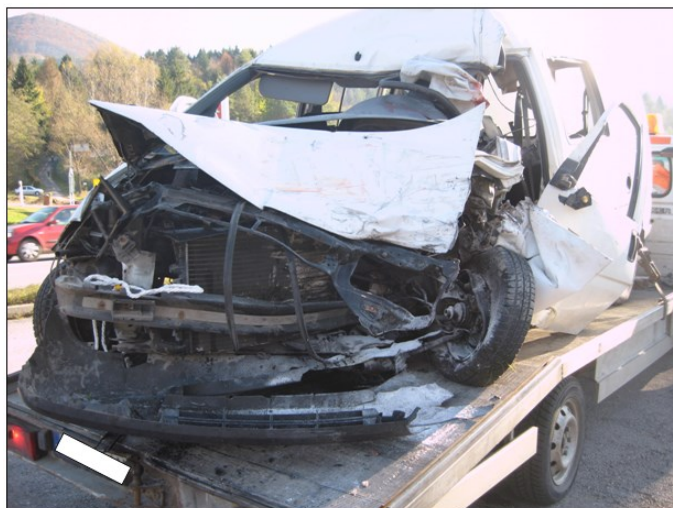
Foto č. 4 – Poškodenie vozidla Fiat

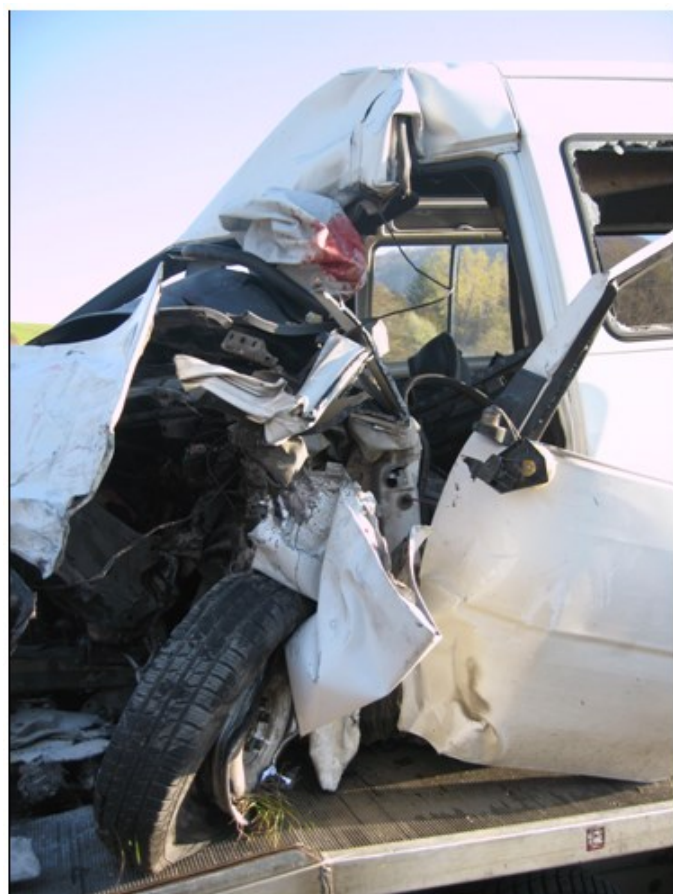
Foto č. 5 – Poškodenie vozidla Fiat

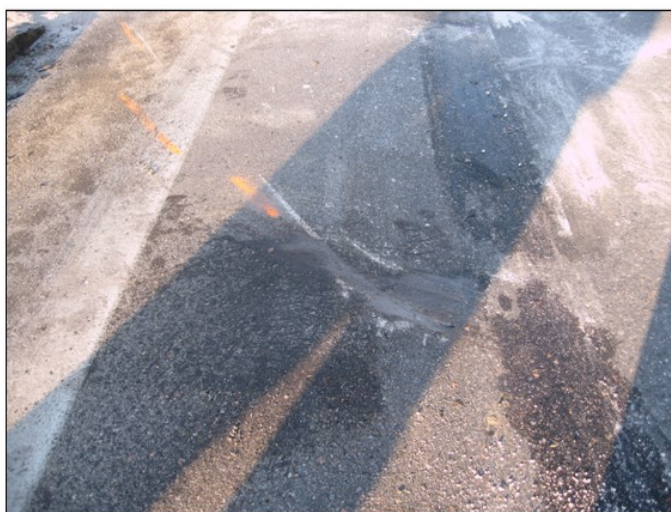
Miesto zrážky vozidiel Scania a Fiat je možné vyhodnotiť na základe drecej stopy na vozovke, ktorá vznikla pri predmetnej zrážke. Na nasledovnej fotografii je zobrazená predmetná drečia stopa.

Foto č. 6 – Drecia stopa po zrážke vozidiel Scania a Fiat

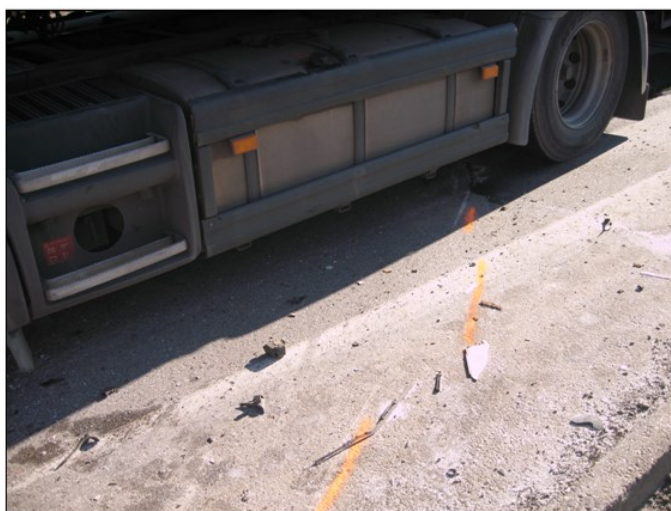
Foto č. 7 – Drecia stopa po zrážke vozidiel Scania a Fiat

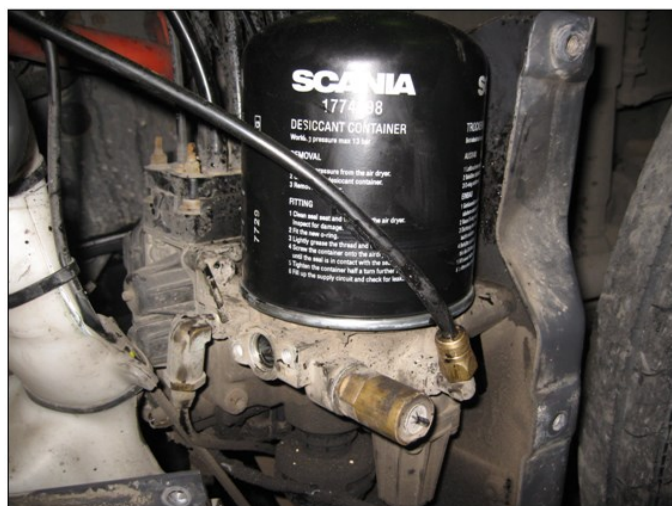
Foto č. 8 – Pohľad na vysúšač vzduchu

Pri dopravnej nehode vznikli v oblasti nárazu vozidla Fiat do vozidla Scania netesnosti brzdového systému vozidla Scania. Netesnosti boli odstránené v spoločnosti XY v deň dopravnej nehody. Jednalo sa o netesnosť vysúšača vzduchu – v jeho oblasti bola viditeľná deformácia, pričom cez dosadaciu plochu unikal vzduch. Vysúšač bol vymenený (viď nasledovné foto).

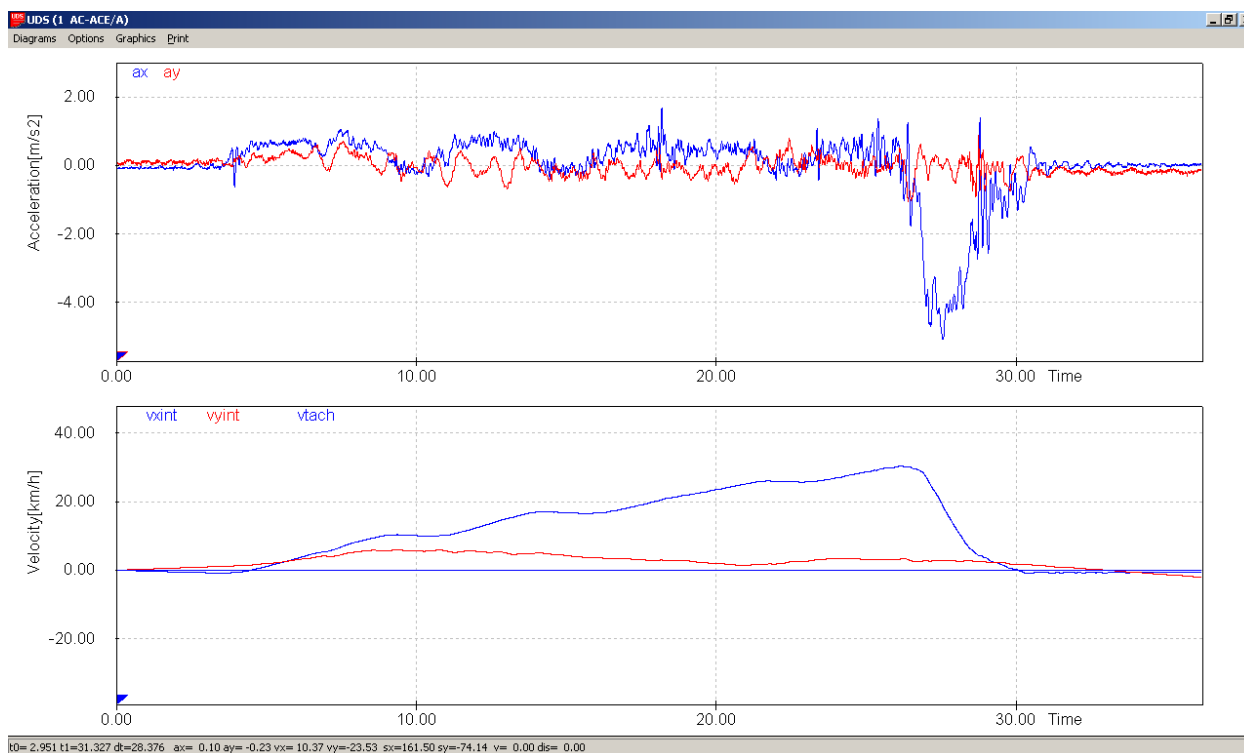
Graf č. 1 – Priebeh zrýchlenia, resp. spomalenia a rýchlosti počas jazdno-brzdnej skúšky č. 1

Pri jazdno-brzdnej skúške č. 1 nedošlo k vzniku smerovej nestability a jazdná súprava počas intenzívneho brzdenia smerovala priamo.

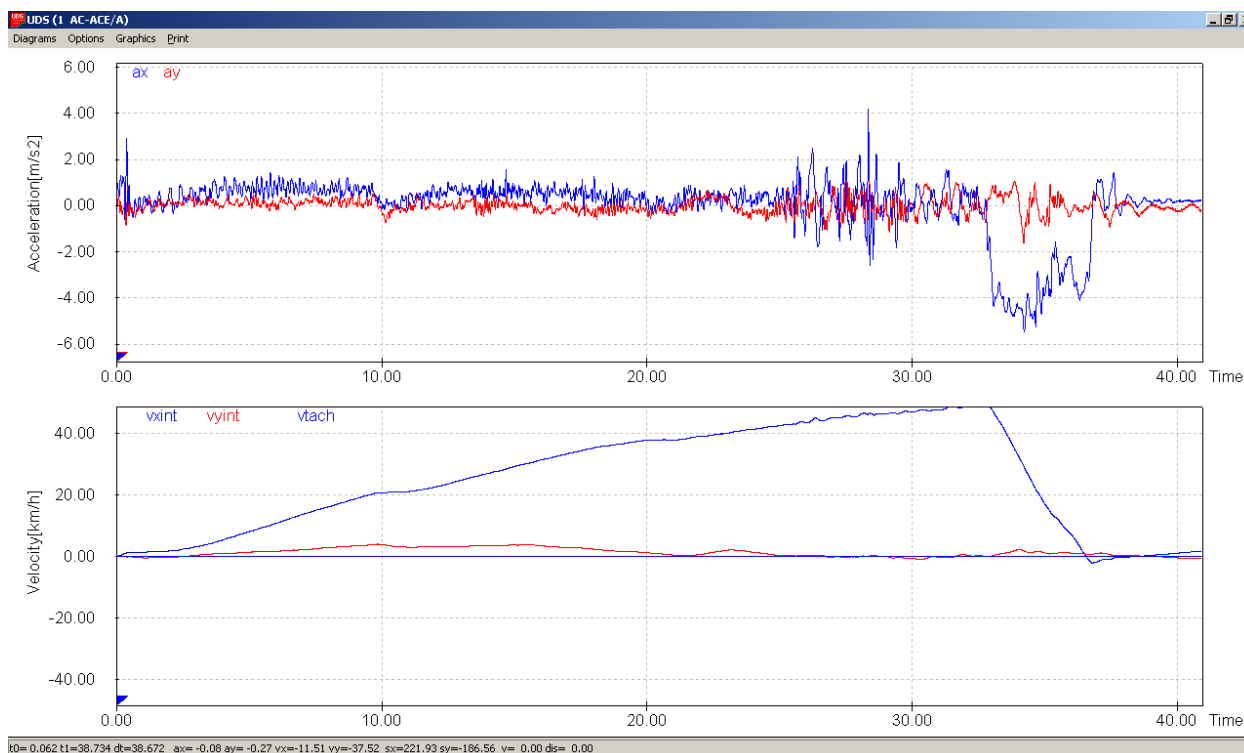
Graf č. 2 – Priebeh zrýchlenia, resp. spomalenia a rýchlosti počas jazdno-brzdnej skúšky č. 2

Pri jazdno-brzdnej skúške č. 2 nedošlo k vzniku smerovej nestability a jazdná súprava počas intenzívneho brzdenia smerovala priamo.

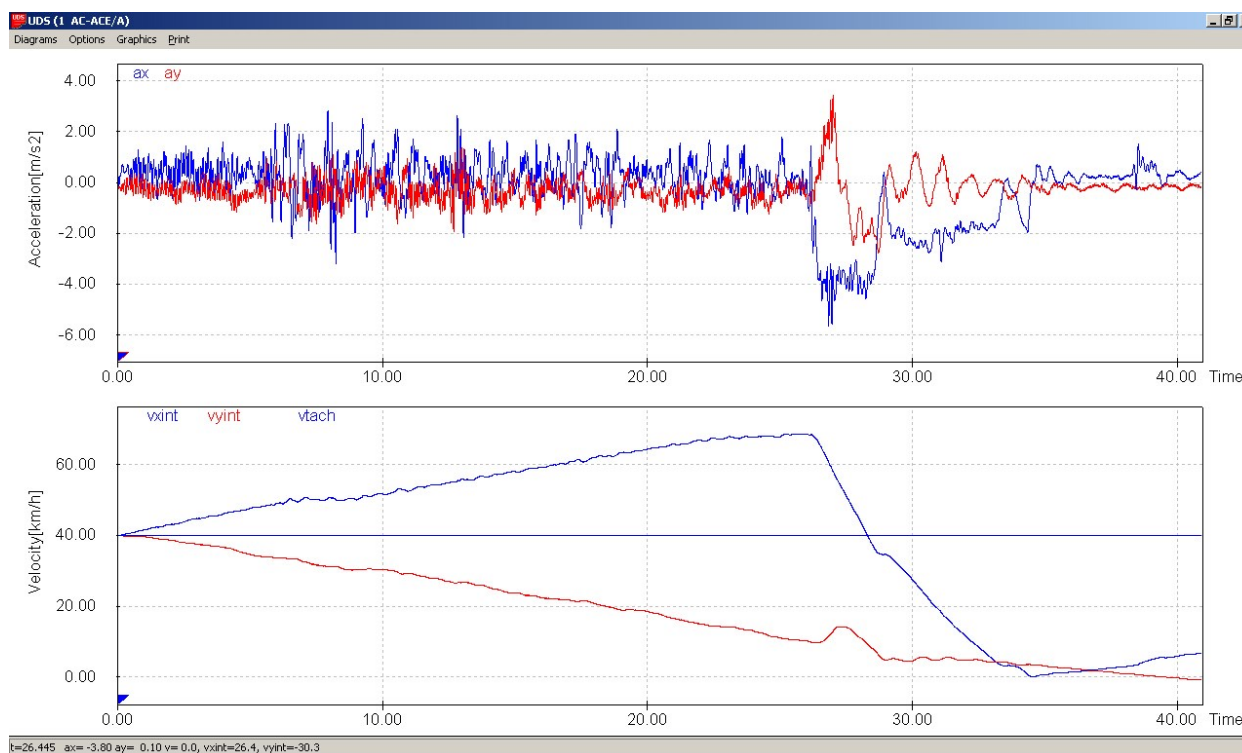
Grafe č. 3 – Priebeh zrýchlenia, resp. spomalenia a rýchlosti počas jazdno-brzdnej skúšky č. 3

Pri jazdno-brzdnej skúške č. 3 došlo bezprostredne po začatí brzdenia k vzniku smerovej nestability – jazdná súprava po začiatku brzdenia zmenila smer jazdy vľavo – podobne ako pri dopravnej nehode. Na túto skutočnosť vodič reagoval uvoľnením brzdného účinku (viď predchádzajúci obrázok).

Vznik smerovej nestability je rozpoznateľný aj z priebehu priečného spomalenia (červený záznam na predchádzajúcom obrázku) – kedy po začatí brzdenia bola nameraná hodnota priečného spomalenia cca 3 m/s².

Z uvedených jazdno-brzdných skúšok možno vyvodit' záver, že pri intenzívnom brzdení z rýchlosti nad 50 km/h dochádzalo k vzniku smerovej nestability jazdnej súpravy.

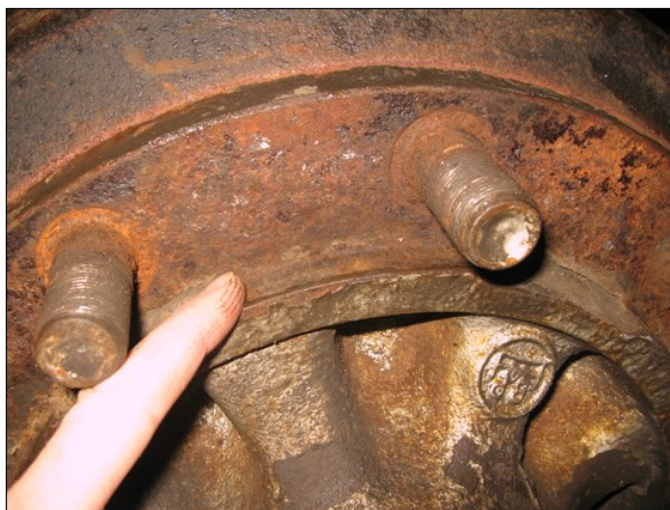
Pri obhliadke bolo zistené, že bubon každého kolesa návesu je výrazne zakorodovaný, čo znemožnilo jeho demontáž. Na nasledovnej fotografii je zachytená rozsiahla korózia bubna v oblasti skrutiiek a stykových plôch.

Foto č. 9 – Výrazná korózia bubna v oblasti stykových plôch

Z uvedenej fotografie vyplýva, že bubny jednotlivých kolies neboli dlhší čas demontované. Posúdenie brzdového systému návesu ASCO bolo ďalej vykonané demontážou jednotlivých krycích štítov bubnových bŕzd a vizuálnou obhliadkou brzdových obložení. Na nasledovných fotografiách je zobrazené brzdové obloženie 1. nápravy pravého kolesa.

Zohľadnením skutočností zistených pri obhliadke návesu Asco (zakorodované bubny jednotlivých kolies – nemožnosť demontáže, zakorodovaný ovládací prvok zdvihu korby, chýbajúca krytka – ktorá má chrániť tesnenie na vstupe tlaku do návesu) ako i skutočností zistených na STK (nesúmerný brzdný účinok 1. a 2. nápravy pri nezaťaženom návese) možno konštatovať, že technický stav návesu ASCO možno hodnotiť ako stav pri dlhodobo zanedbanej údržbe.

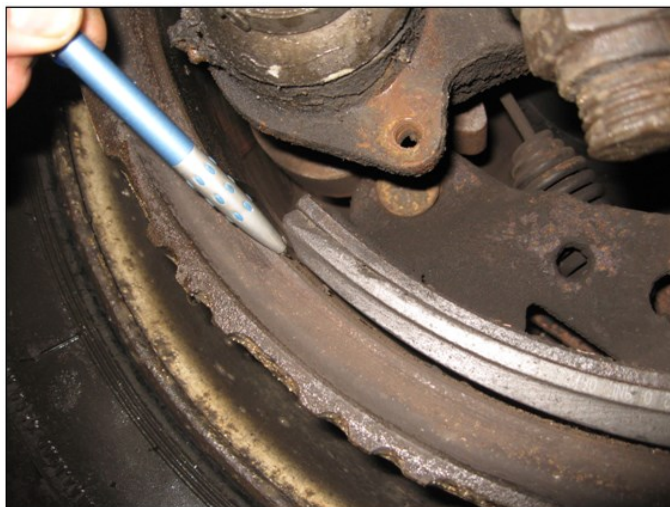
Foto č. 10 – Pohľad na brzdové obloženie 1. nápravy pravého kolesa (v stave nezabrzdenom)

Obhliadkou obložení jednotlivých kolies bolo zistené, že na žiadnom z kolies nebolo obloženie poškodené, prípadne opotrebované do takej miery, že by mohlo výrazne znížiť brzdny účinok. Na činných plochách brzdových bubnov nebola zistená výrazná masť, prípadne iná skutočnosť, ktorá by mohla výrazne znižovať brzdny účinok.

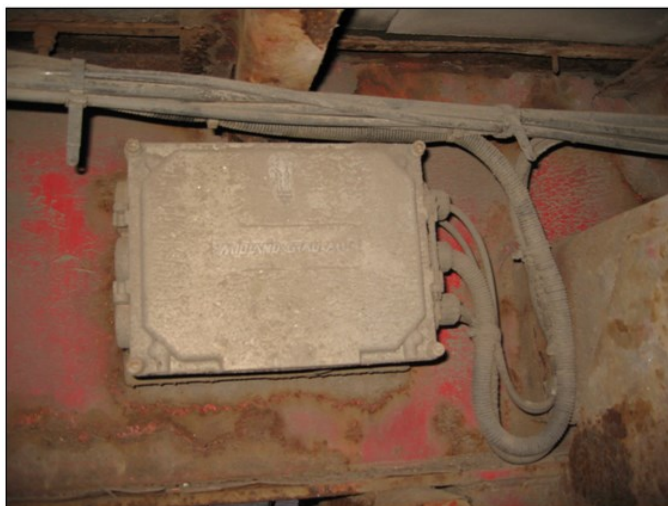
Foto č. 11 – Pohľad na ABS modul návesu

Následne bol k obhliadke návesu Asco privolaný technik XY, ktorý sa snažil diagnostikovať pomocou diagnostického setu technický stav brzdnej súpravy. Po napojení sa na riadiacu jednotku ABS modul však tento modul nekomunikoval. Z uvedeného vyplýva, že ABS modul mohol byť nefunkčný. Diagnostika pomocou diagnostického setu z uvedeného dôvodu nemohla byť vykonaná.

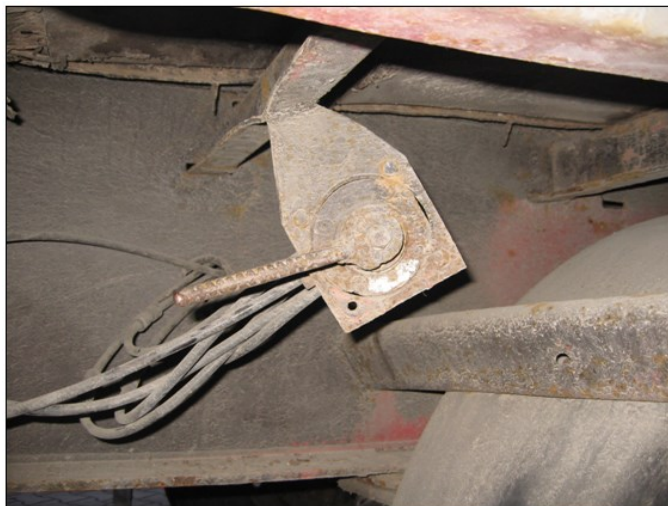
Foto č. 12 – Ovládací prvok, ktorým sa nastavuje zdvih korby

Na nasledovnej fotografii je zobrazený ovládací prvok vzduchovej sústavy, ktorým sa nastavuje zdvih korby. Pri obhliadke bolo zistené, že uvedený ovládací prvok je výrazne zakorodovaný, čo takmer znemožňuje ovládať zdvih korby (tzv. pristavenie k rampe).

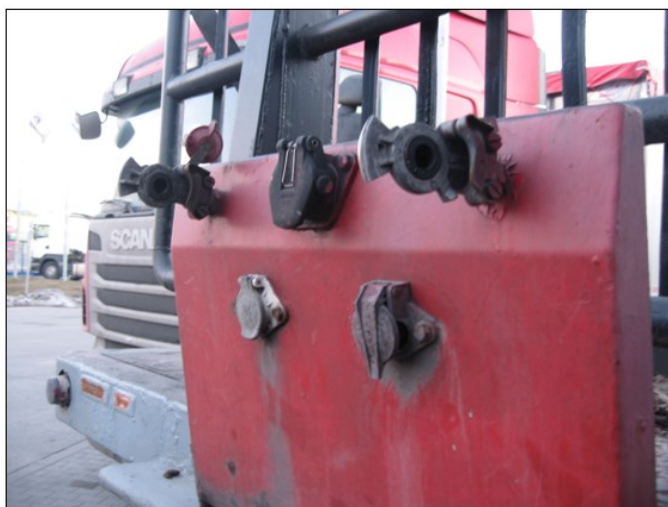
Na nasledovnej fotografii je zachytená skutočnosť, že na návese chýba jedna krytka (na vstupe tlaku). Účelom tejto krytky je chrániť tesnenie pred poveternostnými vplyvmi a tiež zabrániť vode a nečistotám, aby sa dostávali do vzduchového okruhu pri odstavenom návese.

Foto č. 13 – Chýbajúca krytka na vstupe tlaku
