VYSOKÉ UČENÍ TECHNICKÉ V BRNĚ
BRNO UNIVERSITY OF TECHNOLOGY

RODINNÝ DŮM S ORDINACÍ ALERGOLOGIE

BAKALÁŘSKÝ SEMINÁŘ:
PORUCHY PLOCÝCH STŘECH

BAKALÁŘSKÁ PRÁCE
BACHELOR'S THESIS

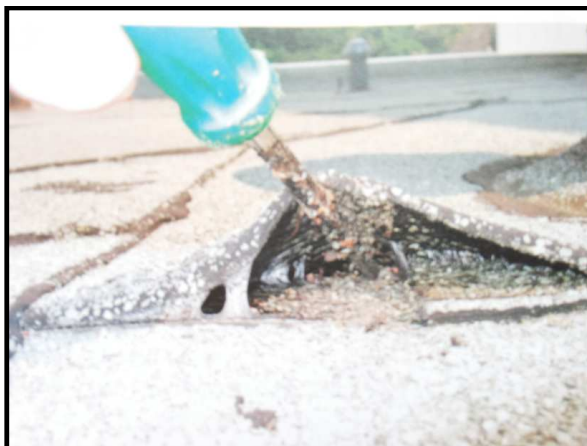
Znalec měl objasnit případ poruchy nedávno sanované netěsné ploché střechy utěsněné svařovanými pásy z asfaltu modifikovaného SBS. Řemeslníci odvedli dobrou práci a střecha působila na pohled bezchybně. Izolatér si nedovedl představit, že by střecha, kterou sanoval, mohla být netěsná

Obr. 4.1 Voda kapilárně penetrovala pod přesah

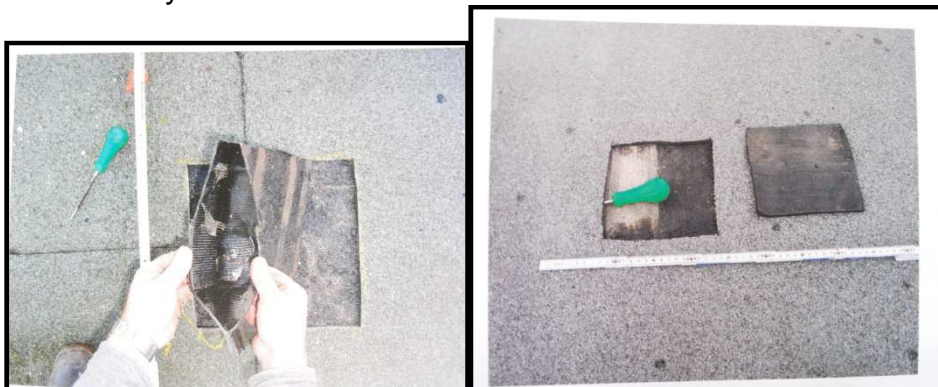
U různých zkušebných otvorů se ukázalo, že řemeslníci, kteří sanovali střechu, sice položili dvě vrstvy svařovaných pásů tak, jak to bylo navrženo, nesvařili je však celoplošně (homogenně), ale pouze v přesazích. Mezi dvěma vrstvami tak stála voda. Izolatér se zpočátku ohrazoval a tvrdil, že jeho kolegové provedli vše správně. Kde se tedy stala chyba a v čem byla příčina poruchy? Všechno bude jasné, pokud si uvědomíme, jaká je struktura pásů z asfaltového modifikovaného SBS. Pod posypem z břídlíkové drtě horního pásu je krycí vrstva z asfaltového modifikovaného SBS a tloušťce 0,9 až 1 mm. Následuje 2 mm tloušťka modifikovaného asfaltu vyztuženého nosnou vložkou z polyesterové tkaniny a pod touto vrstvou je tavná vrstva o tloušťce 0,6 mm. Při navinutí i rozvinutí pásu a vlivem povětrnostních podmínek v horní krycí vrstvě pásu vzniknou trhlinky. Pod koncovými přesahy a na opravovaných místech může kapilárně pronikat voda. Povlakové krytiny na bázi asfaltu izolují díky homogennímu svaření několika střešních pásů. Požadovaného hydroizolačního účinku se dosáhne pouze tehdy, jestli že se minimálně dvě vrstvy těsnících pásů položí najednou po celé ploše a jsou-li plnoplošně svařené. Těsnící nebo svařované střešní pásy horní krycí vrstvy, volně uložené na sebe nebo svařené dohromady jen částečně, podporují kapilární vztlínání vody a podle pravidel profesního svazu se nepovažují za povlakovou krytinu střechy, dokud několik homogenně svařovaných pásů nepřinese požadovaný trvalý hydroizolační efekt. Proto ploché střechy, na nichž asfaltové pásy nejsou svařeny po celé ploše, nemohou být trvale vodotěsné.

Obr.4.2 Po otevření střechy byla odhalena příčina poruchy: pásy z asfaltu modifikovaného SBS nebyly svařeny celoplošně.

V tomto případě nezbývalo nic jiného, než odstranit uložené hydroizolační vrstvy a vytvořit je znovu. Povlakové krytiny s uzavřenou vodou nejsou vhodným podkladem pro žádnou novou povlakovou krytinu na bázi asfaltů. Protože nebylo možné povlakovou krytinu z tepelněizolační vrstvy odstranit bez poškození, musela se zhotovit znovu. Na novou vrstvu tepelné izolace se celoplošně natavila první vrstva pásů z asfaltu modifikovaného SBS, s plně svařenými spoji, přesahy a napojeními, a jako druhá vrstva se použily pásy z asfaltu modifikovaného SBS a s posypem z břídlíkové drti. Spoje se překrývaly v šířce 15 cm a přesah v místě příčného svaru se šikmo odřízl. Posyp z břídlíkové drti se nahřál a opatrně odstranil zednickou lžící. Po ukončení prací na nové povlakové hydroizolaci byla plochá střecha vodotěsná.

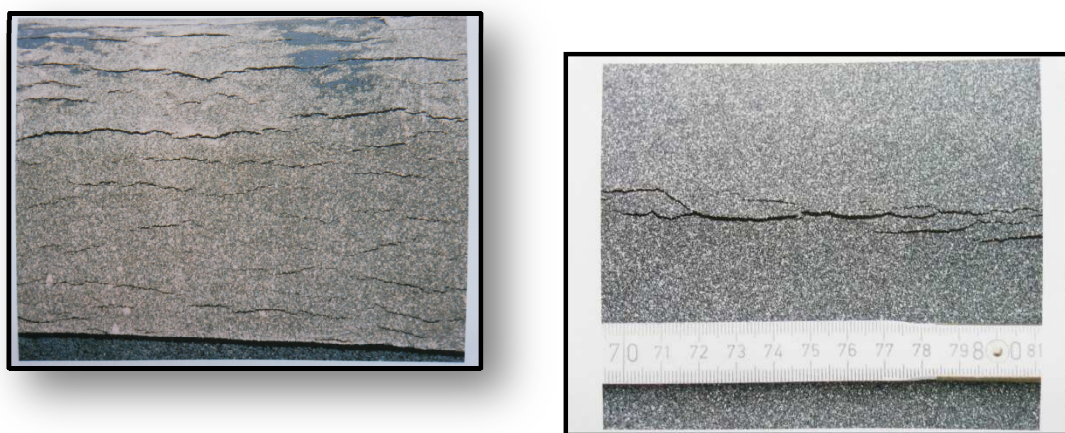
Obr.4.3 Krycí vrstva pásů z asfaltu modifikovaného SBS po skladování v chladu a po rozvinutí

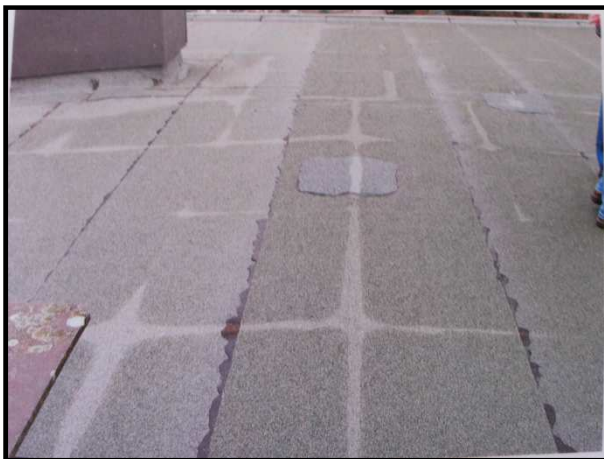
Stavebník většího objektu si stěžoval, že na povrchu ploché střechy jeho domu jsou vidět obrysy spárové struktury tepelné izolace. Byl toho názoru, že spáry jsou pravděpodobně příliš široké a způsobují tepelné ztráty přes střechu. Žádal izolátora, aby poruchu odstranil.

Obr. 4.4 Viditelné obrysy spárové struktury

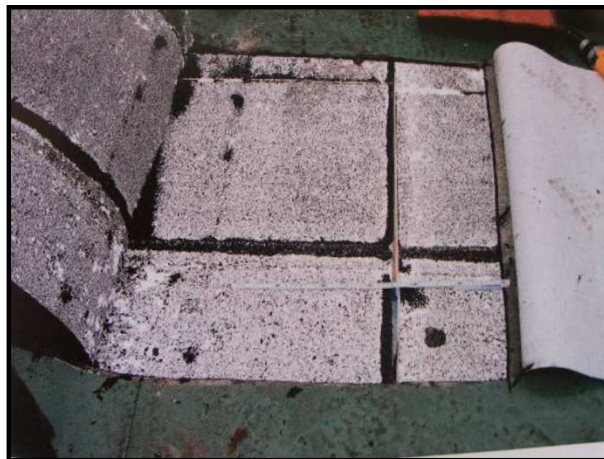
Obr. 4.5 Příliš široké spáry v tepelněizolační vrstvě

1) **Chybou lepení.** Rolovatelné tepelněizolační materiály byly za studena nalepeny trvale plastickým asfaltovým lepidlem, přičemž podléhaly posunům a neměly stabilní polohu. Celý systém střešních vrstev se posouval a v tepelněizolační vrstvě se vytvářely spáry, které byly na okrajích střechy široké až 7 cm

2) **Chybou material.** Pěnový polystyrene se smršťuje. Míra smršťování závisí na jeho tloušťce. Aby se tomu předešlo, je třeba pěnový polystyrene minimálně 4 týdny skladovat, a teprve potom ho nařezat na potřebné rozměry. V daném případě se tepelněizolační desky smrskly o 6 mm, což svědčí o nedostatečně dlouhé době skladování.

Při odstraňování poruchy bylo třeba obnovit polohovou bezpečnost střechy, snížit ztráty tepla přes spáry a odstranit latentní fixování střešního pláště ve sparách tepelné izolace. Proto se nejprve odkryly široké spáry na okrajích a místech napojení a vyplnily se tepelněizolačním materiálem. Na střechu se volně položil další rolovatelná tepelněizolační materiál s 30 mm tepelnou izolací z pěnového polystyrenu a asfaltovým SBS modifikovaný pás a celá struktura střešních vrstev se mechanicky ukotvila talířovými kotvami. Napojení stěn a okrajů se navíc ukotvily i v liniových detailech.

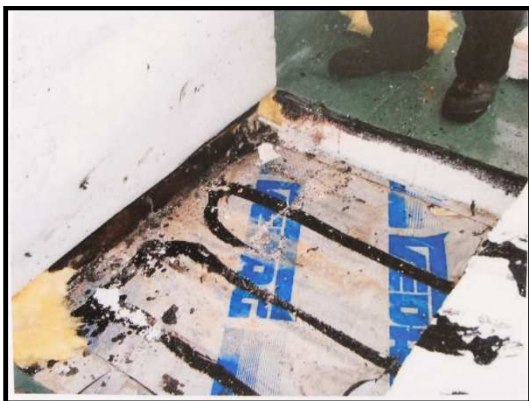
Obr. 4.6 Jedna z příčin poruchy: pohyb tepelněizolačního izolačního materiálu zapříčinilo použití elastického lepidla

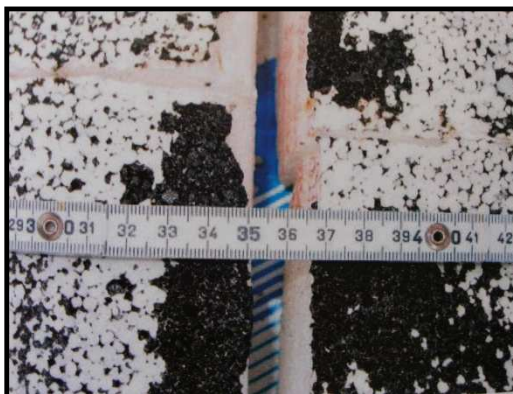
Obr. 4.7 Příliš široké spáry v tepelněizolační vrstvě

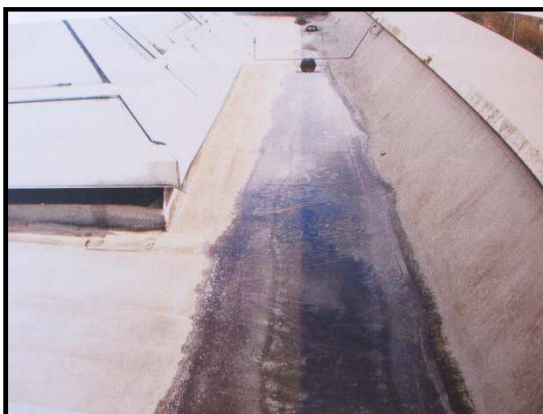
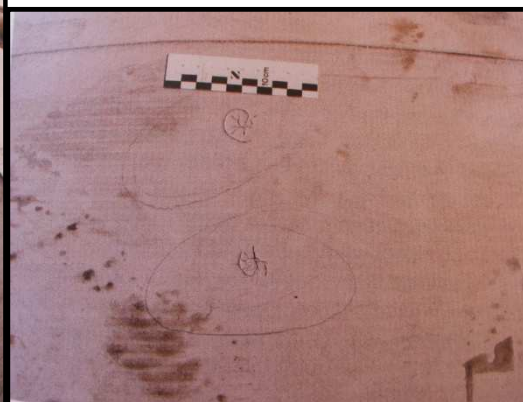
Obr. 4.8 V žlabové části u atik je stojatá voda Obr. 4.9 Skutečná příčina je vliv aktivního uhlí

V žlabové části ploché střechy utěsněné pásy z mPVC stála voda – pro odborníky to byl důvěrně známý pohled. Ani po důkladném prozkoumání se na povlakové krytině nenašly otevřené spoje, kapilární nebo jiné chyby. Nakonec se izolátér pustil do velkoplošného odstraňování stojaté vody a nahromaděného kalu, aby odkryl povlakovou krytinu žlabů. Stav povlakové krytiny je zdokumentován na obr. 3.29 až 3.31 – porušená místa, způsobená jakoby nárazem, byla velikost mince a v nepravidelných rozestupech. Poškození

tohoto a srovnatelného druhu se vyskytovala v oblasti žlabu v počtu 8 až 14 m². Vzorek odebraný z povlakové krytiny se v porovnání s jinými vzorky ostatních střešní plochy ukázal jako výrazně změněný a ztuhlý a geotextilní separační vrstva a tepelněizolační vrstva byly značně promočené. Na ostatní střešní ploše se takováto poškození, až na otlačená místa pod podpěrami hromosvodu, nenašla. Nešlo o poškození způsobená například kroupami a úmyslné poškození se mohlorovněž vyloučit. Příčina ztuhnutí, smršťování a napětového prolamování, které se vyskytlo v tomto případě, je v porušení způsobeném tzv. Efektem aktivního uhlí (migrací změkčovadel)

Je třeba vytvořit takové podmínky, aby se stojatá voda nehromadila a aby se pravidelně odstraňovaly nečistoty. K odstranění poruchy bylo nutné nalepit do žlabů klíny z tepelněizolačního material a znovu zaizolovat žlaby a atiky. Dešťová voda mohla pak odtékat bez problem. Linie hromosvodu se utěsnily přidanými navařenými pásy mPVC a podpěry hromosvodu se osadily na dvojité kotouče ze skleněné geotextílie. Naplánovala se kontrola a čištění ploché střechy 2x do roka.

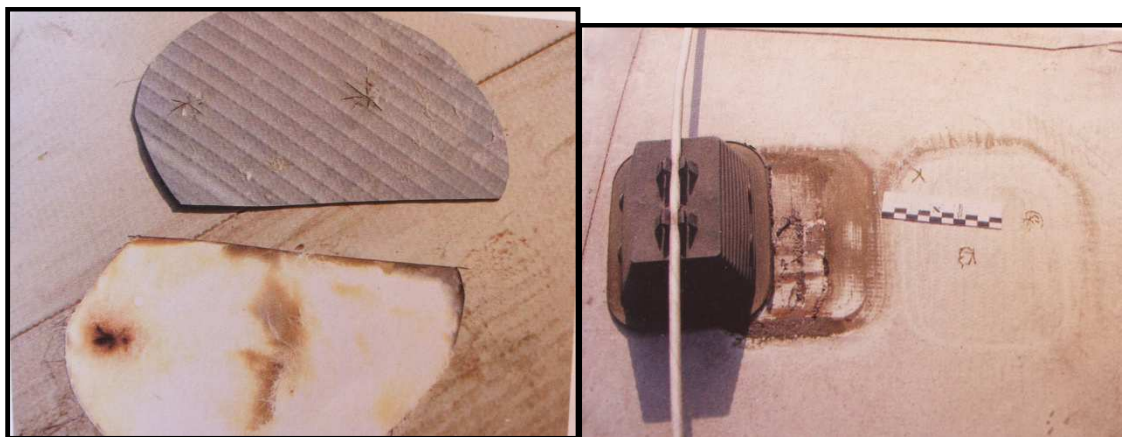
Obr.4.10 Skutečná příčina je vliv aktivního uhlí

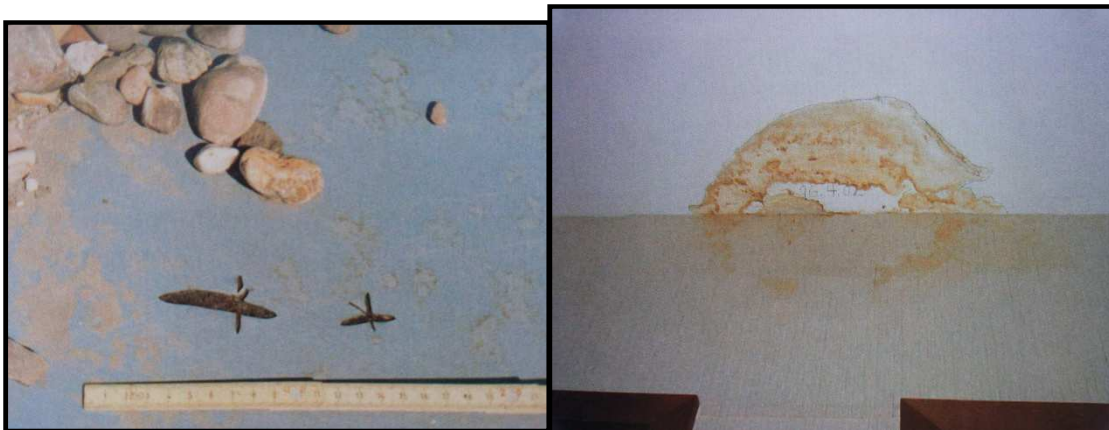
volně položených hydroizolačních syntetických folií z mPVC. Stabilní polohu a ochranu povrchu měla zajišťovat vrstva kačírku. Po odkrytí více částí střechy se ukázaly trhliny způsobené smršťováním (tmavé zbarvení tepelně izolačního material způsobené naplavenými nečistotami. Příčinou vzniku trhlin byla vynechaná kontaktní separační vrstva mezi tepelnou izolací a tepelněizolačním materiálem z pěnového polystyrenu. Plast se smrskl. Ztuhnul a nakonec následkem migrace změkčovadla popraskal. Na střechách byl zanedbána ochranná vrstva mezi střešními pásy a štěrkem, navíc kamínky s ostrými hranami způsobily další škody. Tepelněizolační vrstva byla zaplavena vodou. Povlaková hydroizolace a tepelná izolace byly nepoužité. Vzniku rozsáhlejší poruchy zabránila parozábrana.

Obr. 4.11 Destrukce střešního pásu z mPVC Obr. 4.12 Porucha způsobená vodou pod střechou

Povlaková hydroizolace a tepelněizolační vrstva se musely odstranit a zhotovit znovu. Po odstranění tepelné izolace se nejprve zkontrolovala parozábrana, opravila se a střešní plochy se rozdělily na menší části. Tepelněizolační vrstva se vytvořila ze spádových izolačních desek, na ni se položila kontaktní separeční vrstva z geotextílie ze skleněných vláken, poté povlaková hydroizolace z mPVC a geotextilie na bázi polyester. Obnovila se všechna vytažení na konstrukce, ukončení a větráky. Kvůli zatížení vrstev a ochraně proti účinkům světla se znovu nasypala vrstva kačírku

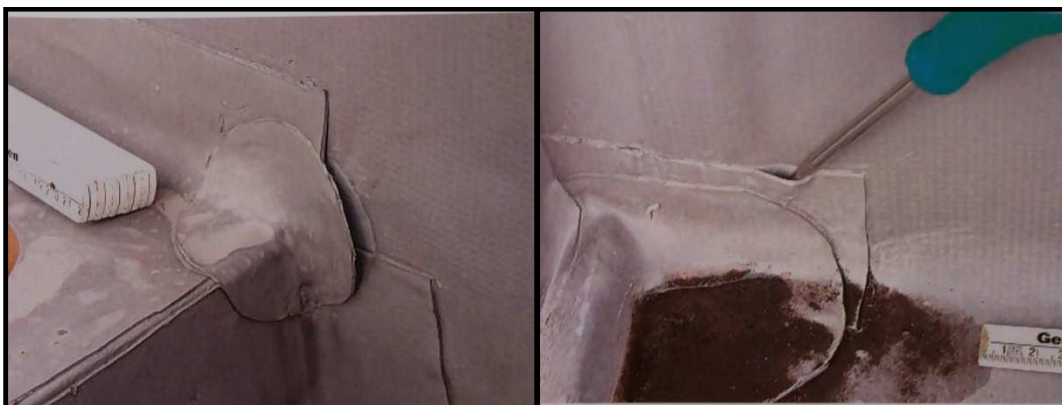
Obr.4.13 Otevřená ukončení rohů

Obr.4.14 Otevřená ukončení koutů

Svary těsnících pásů byly vytvořeny pomocí svářecích automatů, napojení a rohové části byly svařeny horkým vzduchem (ručním svářecím přístrojem). Na automaticky vytvořených svarech se neočekávaly žádné chyby. Problémy se však ukázaly v místech přechodu mezi automatickým a ručním svářením (v napojeních a při přerušení práce). V těchto místech se překrývaly svary, které nebyly dokonale svařeny v celém průřezu a nebyla dokonale navařena ani ukončení rohů. Pokusy o opravu zaplátováním nebyly úspěšné, neboť záplaty fólie nebyly dokonale svařeny. Slabými místy svarů byla otevřená netěsná místa.

Všechny spoje se zkontrolovaly zkušební jehlou a tam, kde bylo třeba, se svařily.

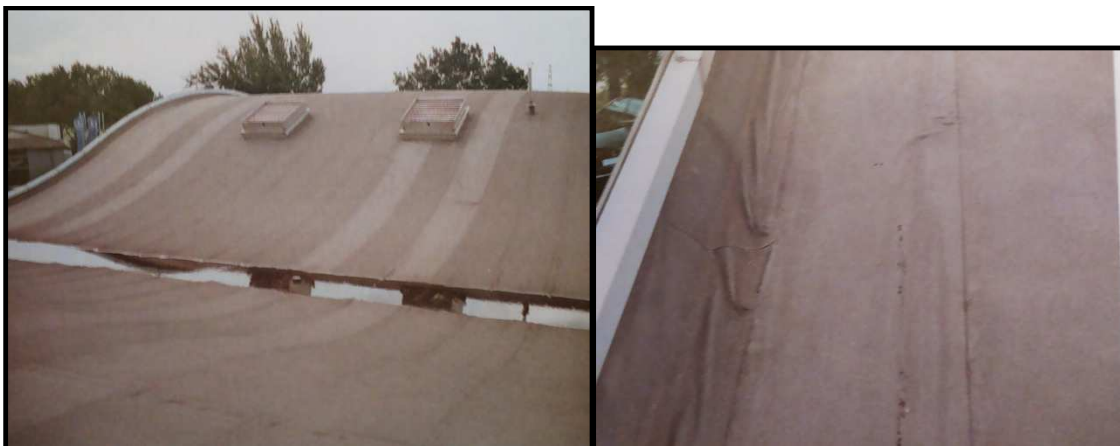
Obr.4.15 Zvlněná střešní kce sse zateplenou Hydroizolací z fólie z mPVC

Obr. 4.16 Střešní krytina nebyla zajištěna proti posouvání, a proto se zvrásnila

Zvlněnou střechu z trapézových plechů tvořila parotěsná fólie, tepelněizolační desky z extrudovaného polystyrene, separační geotextílie a střešní pásy z mPVC. Skladba střechy byla v přesazích kotvena talířovými kotvami. Příčinou vzniku netěsných míst byla uvolnění napojení na větráky klimatizace a světlík.

Poloha střechy se musela stabilizovat. Proto bylo třeba odstranit povlakovou krytinu, tepelnou izolaci a parozábranu. Tepelnou izolaci bylo možné uložit a znovu použít. Po zabudování nové samolepící parotěsné vrstvy aplikované za studena se kolmo na sklon střechy ze dřeva vytvořily protismykové prahy v rozestupech asi 3 m, aby bezpečně podepřely tepelněizolační vrstvu. Separační vrstva a nova povlaková hydroizolace se ukotvily na protismykových prazích. Povlaková hydroizolace se ukotvila ve středových liniích, nikoli v přesazích, linie kotev se zakryly navařenými pásy ze střešních pásů. Musely se obnovit všechny vtoky, větráky a napojení a nově zabudovat spojovací plechy.

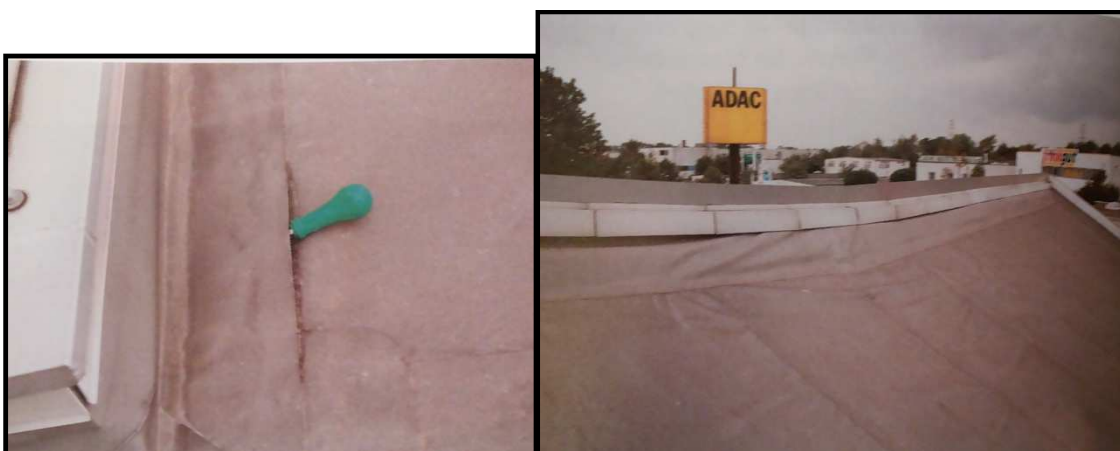
Hlavní problem spočíval v tom, že skladba střechy nebyla dostatečně ukotvena. Velmi zřetelně to potvrdzovalo zvrásnění krytiny způsobené posouváním jejích vrstev. Na horním ukončení okraje střechy byly pásy staženy. Talířové kotvy byly kotveny s rozstupem 32 cm, kotevní linie byly od sebe vzdáleny 96 cm. Talířové kotvy byly uvolněné a syntetická fólie se po zařezání dal snadno vytáhnout. Několik kotev povolilo. Příčinou uvolňování kotev byly příliš široké špičky šroubů. Šrouby byly uvolněné, protože byly uloženy v závitové díře s neúměrně větším průměrem. Další technická chyba spočívala v tom, že střecha nebyla zajištěná proti posunu

Obr.4.17 Dva typy netěsností

Obr. 4.18 Střešní krytina nebyla zajištěna proti posouvání, a proto se zvrásnila

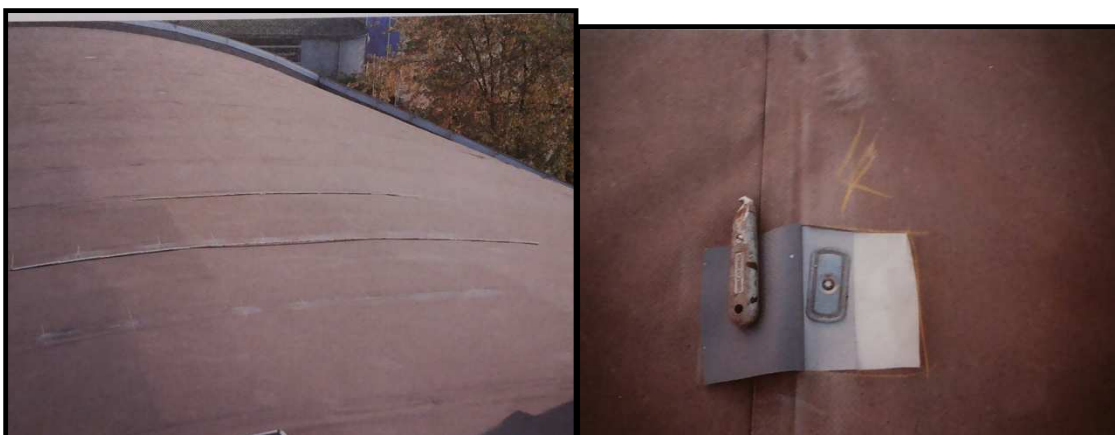
Obr.4.19 Střešní kotvy jsou uvolněné.

Ukázalo se že po odstranění střešního pláště se téměř bez jakékoli odporu mohly nadzvednout tepelněizolační klíny. Adheze lepidla nebyla dostatečná, *respektive* žádná. Po odstranění tepelněizolačních klínů byly viditelné pruhy lepidla, které pevně držely pouze na parozábraně. Na spodní straně klínů byly patrné stopy po lepení jen misty, a to tam, kde se při odnětí těchto klínů odtrhly kousky tvrdé pěny. Kromě toho se zjistilo, že tepelněizolační klíny byly svými spodními stranami vzdálené od parozábrany asi 5 až 10 mm. Bylo třeba vysvětlit, proč tepelněizolační klíny nepřiléhaly celoplošně na parozábranu a proč se vytvořil nedostatečně lepený spoj.

Stavebník požadoval odstranění poruchy, tj. vytvoření dostatečné polohové stability střechy. Kromě demontáže a nového zhotovení tepelněizolační vrstvy a povlakové krytiny se diskutovalo i o jiných opatření. Dodatečné mechanické ukotvení stavebník odmítl, protože by se porušila parozábrana, čímž by se do určité míry ohrozil interior. Po přezkoumání statiky se na základě zadání znalce stavebník rozhodl zatížit ochrannou vrstvu betonovými deskami v podobě deskového rámu, aby se zabezpečily okraje a deskové pásy pro vnitřní část

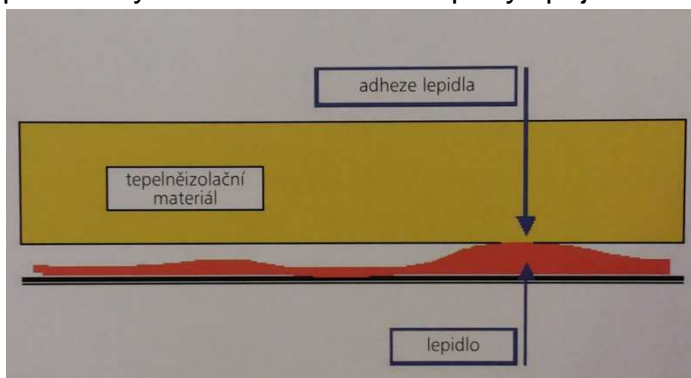
Pruhy lepidla byly vypěněné a držely na podkladu. Nevhodné počasí v době zhotovení jako příčina vzniku poruchy se mohlo zcela vyloučit. Při podrobnějším zkoumání bylo nápadné, že řemeslník lil ručně lepidlo z plechovky v obloucích – v

Obr.4.20 Schéma bodového lepení při nerovnoměrném nanesení lepidla

jejich ohybech bylo zřetelně více lepidla a v těchto místech se vypěnily polštáře vysoké 12 až 15 mm. Ostatní části lepidlových pruhů byly naopak pak vysoké maximálně 4-5 mm. Ve vytvrdnutém lepidle byly v podélném řezu zřetelné výškové rozdíly.

Východiskem pro zodpovězení otázky byla skutečnost, že lepící pěny nezvětšují svůj objem plošně, ale trojrozměrně. Větší množství lepidla na jednom místě vytvoří širší a vyšší lepidlové lůžko než menší množství lepidla na jiném místě. Vinou nestejně nanesení lepidla se vytvořilo lůžko s různě vysokými vrstvami lepidla, tepelněizolační desky vykazovaly kontakt jen s vyššími částmi lepidla. Výsledkem bylo, že se vytvořil pouze bodový kontakt. Adheze se nezlepší tím, že se nanese na jedno místo větší množství lepidla. Dosáhne se tím přesně opačného účinku. Napěňovaná lepidla je proto třeba nanášet v rovnoměrném množství a v rovnoměrných pruzích. A ještě jedna rada: Tepelněizolační desky, které se ukládají do lepidla vypěňovaného na místě použití, by se během vypěňování lepidla měly zatížit.

střechy. Izolatér nedokázal prokázat, jaké množství lepidla použil, a tak se zatížení na okrajích střechy muselo dimenzovat na 100 % a uprostřed střechy na 50 % polohové bezpečnosti. Aby se použilo dostatečné množství lepidla, měl izolatér pro každou dílčí plochu střechy objednat potřebné množství lepidla (podle předem provedeného výpočtu) a příslušné dodací listy založit do stavební dokumentace. Obezřetný izolatér nařídil svým pracovníkům, aby si před zahájením prací každý den rozložili potřebné množství lepidla v uzavřených obalech na střeše. Jsou-li po ukončení prací všechny obaly prázdné, všichni si mohou být jisti, že plánované množství lepidla se na střeše skutečně použilo.

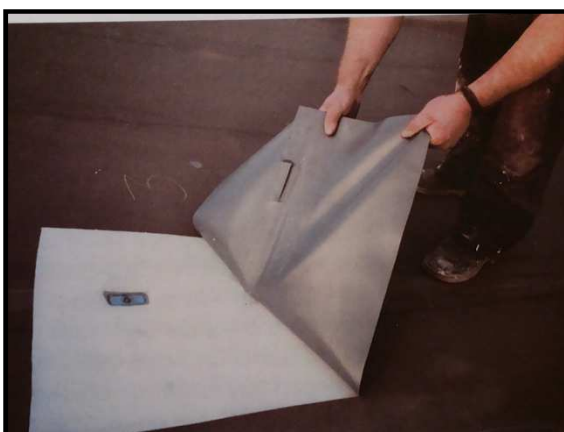
Obr.4.21 Střešní kotvy jsou uvolněné.

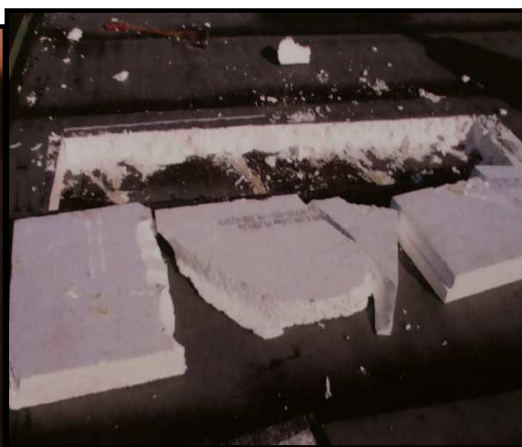
Obr. 4.22 Rozebrání tepelněizolační vrstvy

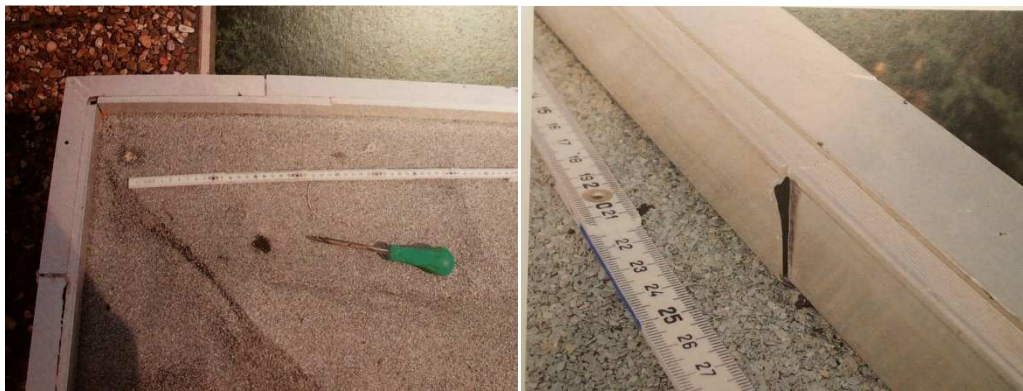
Obr. 4.23 Nesprávné lemování okraje

Povlakovou krytinu střechy tvořily dvě vrstvy ze svařovaných pásů a asfaltu modifikovaného SBS. V několika kontrolních sondách bylo vidět celoplošně svařovanou a vodotěsnou povlakovou krytinu. V blízkosti okraje střechy se však našla voda. Okraj střechy byl ukončen jednoduchým hliníkovým profilem ve tvaru písmene T s upevňovací lištou. Tento profil výrobce a prodejci nabízejí jako vícedílný profil a někteří izolatéři ho za takový i považují. Při práci s tímto profilem se má vrchní vrstva povlakové krytiny přiložit na jeho vnitřní rameno a má se sevřít s dutým profilem o hranátém průřezu. Problematická je přitom jednak výška pravoúhlého ohybu – přibližně pouze 40 mm, jednak skutečnost, že vložený těsnící pás nelze uzavřít vodotěsně a že napojení lze vytvořit pouze v jedné vrstvě. Profil a napojení jsou minimálně u styků a rohů shora netěsné. Zkušenosti s těmito okrajovými profilem potvrzují, že se časem uvolní, a dokonce vypadnou. Pravidla profesního svazu stanovují:

Upevňovací profil nebyl v tomto případě použit odborně, nebyl ani odolný proti dešťové vodě a neměl trvale stabilní polohu.

Nevhodné okrajové profily se musely odmontovat a nahradit vícedílnými profily skládajícími se z držáku, nosné části profilu a krycího profilu. Napojení povlakové krytiny se musí vyvést ze všech poloh až po horní hranu profilového nosníku.

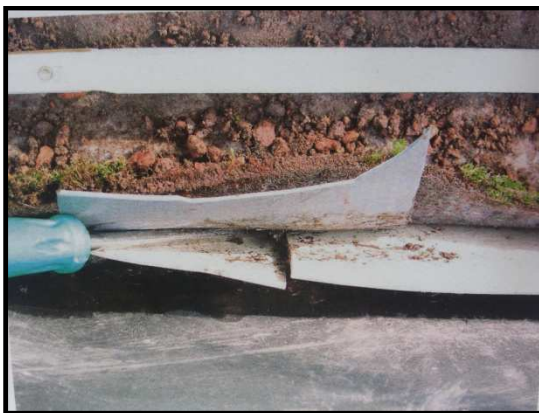
Obr. 4.25 Nedokonale svařena

- Ochranná vrstva fóliové povlakové krytiny z mPVC proti prorůstání kořenů byla vyvedena do výška vegetační vrstvy, pásy byly volně ukončeny na atice a na svislých konstrukcích.
- Přesahy pásů z mPVC byly nedostatečně svařeny.
- Mezi fóliovou hydroizolací na bázi polyizobutylenu a fóliemi z mPVC byla otevřená plastová mřížka, ale chyběla nosná podkladní vrstva.
- Už po 18-ti měsících prorostla zeleň mezi pásy z mPVC a pásy na bázi polyizobutylenu

V daném případě opravy na okrajích a napojeních nestačily. K odstranění poruchy bylo zapotřebí rozebrat vegetační vrstvy včetně fólií z mPVC a mřížky a po položení nové separační vrstvy znovu položit ochrannou vrstvu proti prorůstání kořenů. Ochranná vrstva povlakové krytiny proti prorůstání kořenů musí být vodotěsná. Okraje bylo před zarůstáním ovhránit šterkem nebo dlažbou.

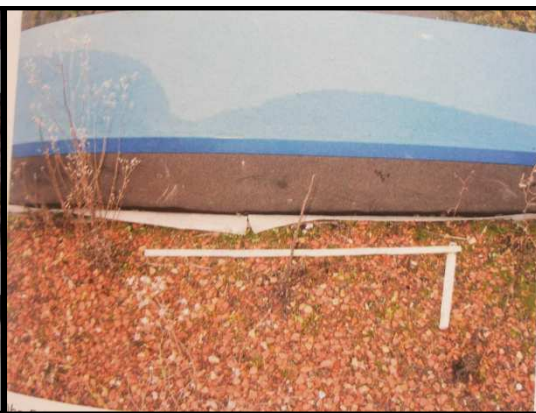
Obr. 4.26 Ochrana proti prorůstání kořenu bez ukončení na kraji

- Povlaková krytina z pásů na bázi polyizobutylenu není odolná proti prorůstání kořenů, je třeba přidat další ochrannou vrstvu.
- Ochranná vrstva proti prorůstání kořenů musí být vodotěsná a musí být i vodotěsně napojena na okraje střechy, spoje a prostupystřešních konstrukcí.
- Fólie se při přímém kontaktu mohou navzájem poškozovat a v tomto případě mohla být fólie z mPVC příčinou ubývání změkčovadla. Trvalý účinek ochranné vrstvy proti prorůstání kořenů tak nebyl zaručen.
- Okraje střechy a napojení nebyly chráněny před prorůstáním.

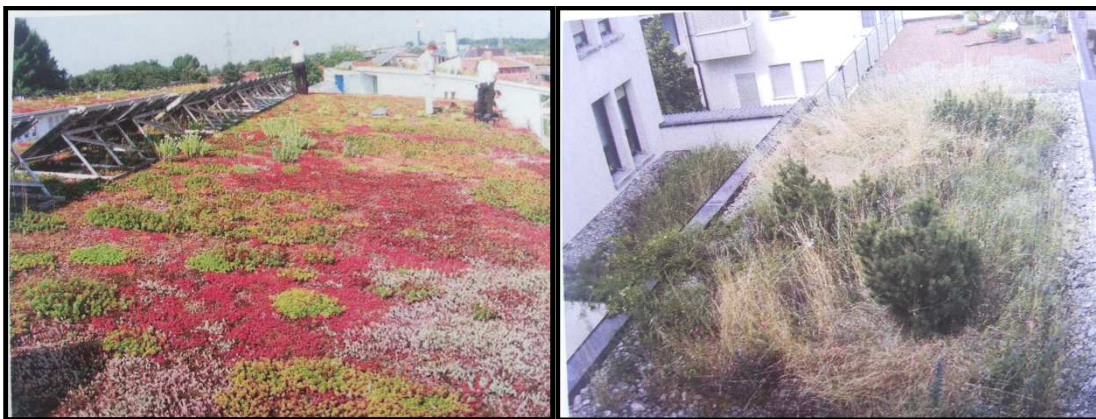
Obr. 4.27 Představa stavebníka, jak má vypadat vegetační střecha

Obr. 4.28 Vegetační střecha po 4 letech

Vegetace na střeše měla zahrnovat intenzivní a extenzivní zazelenění, a proto se k vytvoření vegetační vrstvy použila těžká zahradní zemina. Během let se na střechách výborně dařilo rostlinám, které se vyskytovali i v okolí, ale koberci extenzivní zeleně se dařit přestalo. Příčinou bylo, že se na střeše zkombovala intenzivní a extenzivní zeleň, pro žádný efekt lze vytvořit ohraničené plochy obou forem zazelenění s přizpůsobenými vegetačními vrstvami. Vegetace střechy se vždy přizpůsobuje vegetaci okolí. Šíření a rozrůstání náletové vegetace je možné zabránit pouze jejím pravidelným odstraňováním a stálou péčí. Na střechách bylo vidět, že se vegetaci příliš velké péče nedostávalo.

Vysázení kombinované zeleně nevedlo k požadovanému efektu. Vlastníci se dohodli se zahradníkem, že zkultivují plochy střech rostlinami z okolí. Předpokladem efektní vegetační střechy je pravidelná péče o ni.

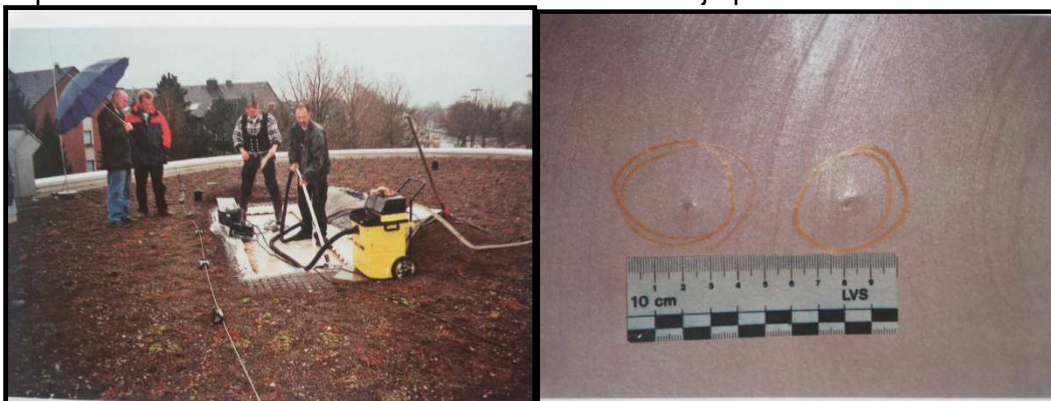
Obr. 4.29 Hledání netěsného místa ve střeše Obr. 4.30 Proražená místa v povlakové krytině

Strop, který byl zároveň součástí konstrukce ploché střechy, tvořily ocelové trapézové plechy. Místo kapání vody a předpokládané netěsné místo se díky tomu mohlo spojit a netěsné místo se lokalizovalo. Vegetační vrstva se odstraňovala po pásích a odkrývala se povlaková krytina, v níž se skutečně našla protlačená a proražená místa připomínající otisky špičky sondy. Celkem se odkrylo 12 takových míst se stejnou deformací.

Pracovník, který vyhledával netěsná místa, se ocitl v podezření, že svými sondami proděravěl těsnění. Popíral svou vinu a tvrdil, že jeho sonda nemůže způsobit díru přes vegetační vrstvu, filtrační geotextílii a střešní pás z mPVC. V izolátorské dílně se poté provedla zkouška se skladbou střechy s tepelnou izolací z extrudovaného polystyrene, střešního pásu z mPVC, desky z extrudovaného polystyrene a filtrační geotextílie. Výsledek byl jednoznačný, sonda mohla prorazit geotextílii již při minimálním tlaku, stejně tak mohla proděravět tepelněizolační desku a fóliovou povlakovou krytinu. Po tomto pokusu bylo jasné, že druhou poruchu musel způsobit člověk, který hledal netěsnosti.

Rozebrala se celá skladba vegetační střechy, důkladně se překontrovala odkrytá povlaková krytina, odsála se stojatá voda a poškozená místa se svařila. Po úspěšné zkoušce vodou se skladba vegetační střechy obnovila. . [3].
