Vyhodnocení posunů z TLS SO 217

Vyhodnocení posunů z TLS mezi etapami 0-1

Objekt: SO 217 Opěrná zeď VMO – Karlova – vpravo

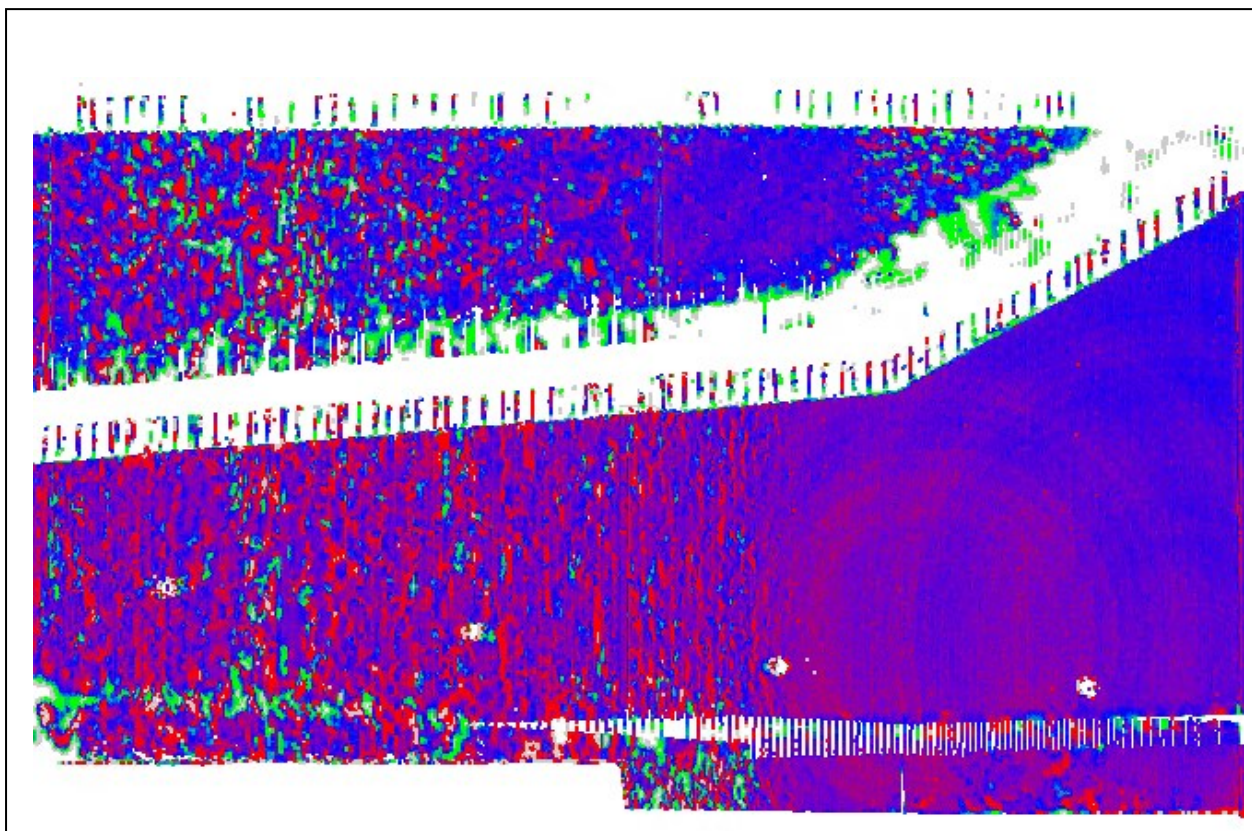
DC 05-06

Dilatační celky 5 a 6 jsou části zdi jejichž součástí je i schodiště, v prostoru schodiště se násyp bude realizovat v další fázi výstavby. Zeď je se schodištěm propojená základem. Na DC05 je špatně rekonstruovaný povrch a neodpovídá geometrii zdi. Hodnoty na DC05 a DC06 se pohybují okolo 0 mm až +6 mm.

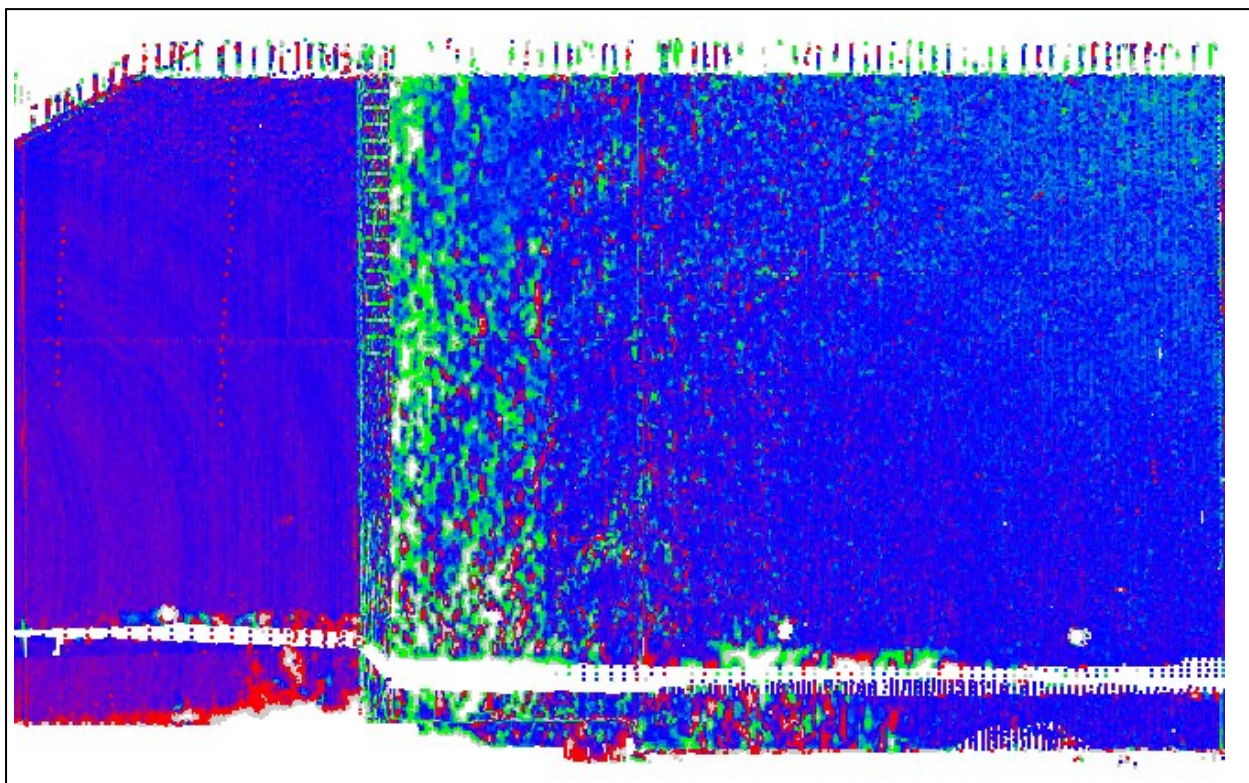
DC 07-08

Dilatační celek 7 kromě opěrné zdi obsahuje i koncovou část schodiště. Zed' je se schodištěm propojená základem. U rohu DC 07 je opět špatně rekonstruovaný povrch. Hodnoty na DC07 a DC08 se pohybují okolo -1 mm až +3 mm.

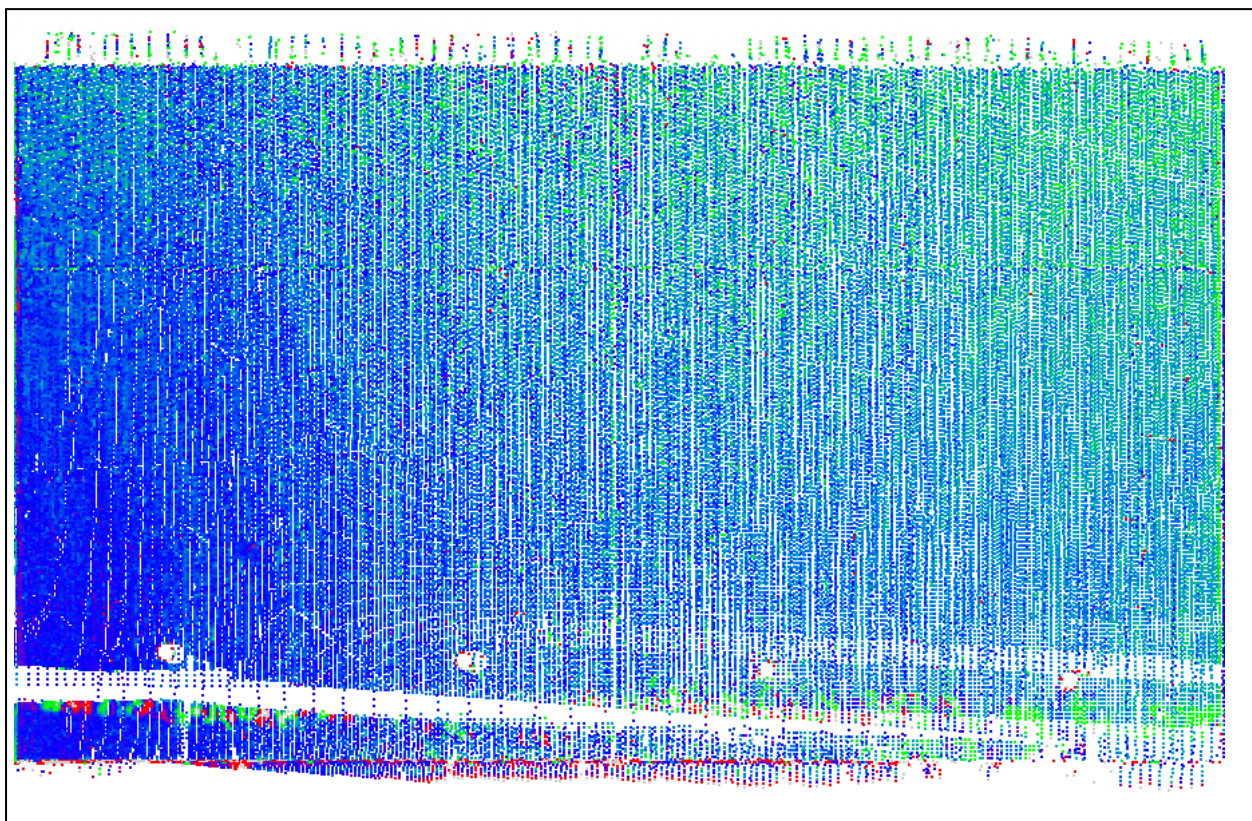
DC 09-10

Na dilatačních celcích 9 a 10 je řidší mračno. Hodnoty na DC09 a DC10 se pohybují okolo +1 mm až -7 mm.

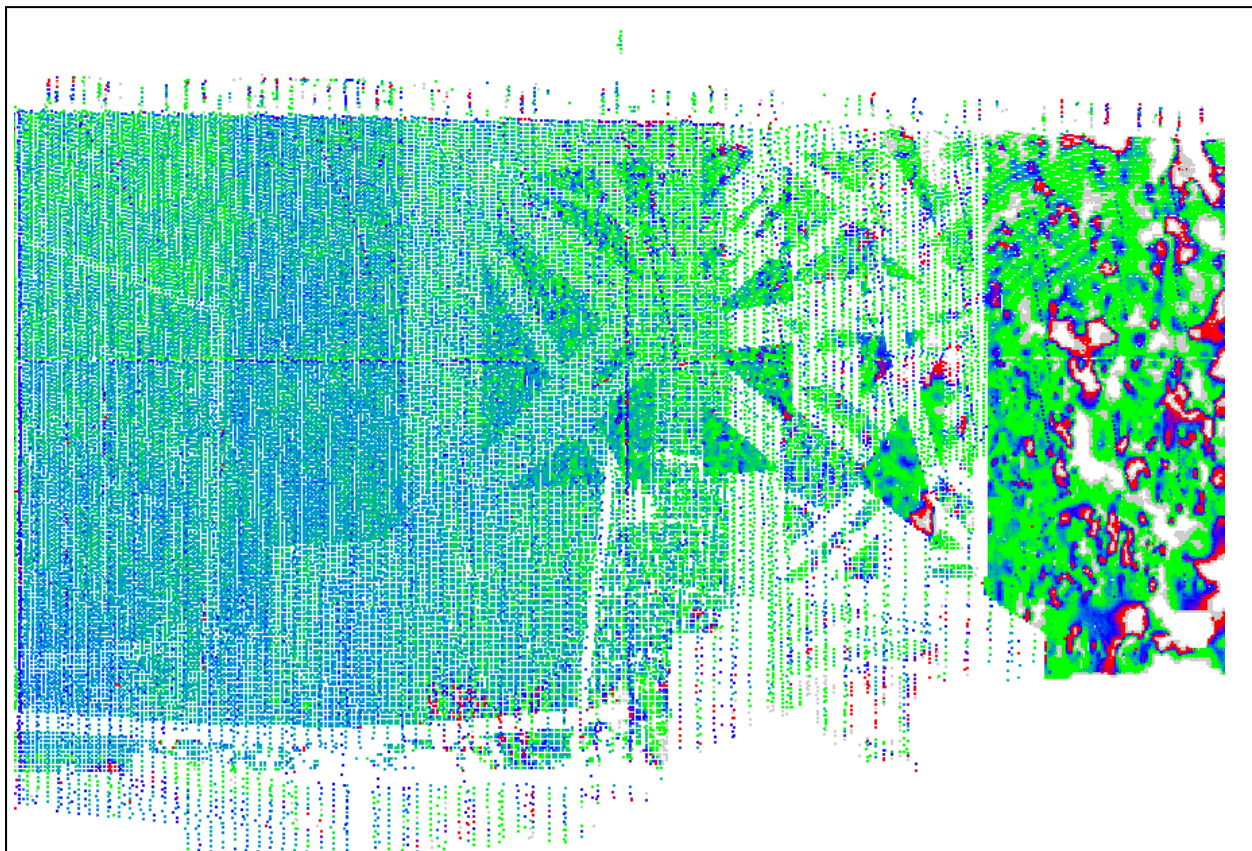
DC 11-12

Na dilatačních celcích 11 a 12 je řidší mračno. V blízkosti DC 12 je umístěna ocelová konstrukce pro parovod. Rekonstruovaný povrch mezi DC 12 a 13 je špatný a neodpovídá geometrii zdi, to bylo způsobeno chybějícím skenem. Hodnoty na DC11 a DC12 se pohybují okolo -10 mm až +0 mm.

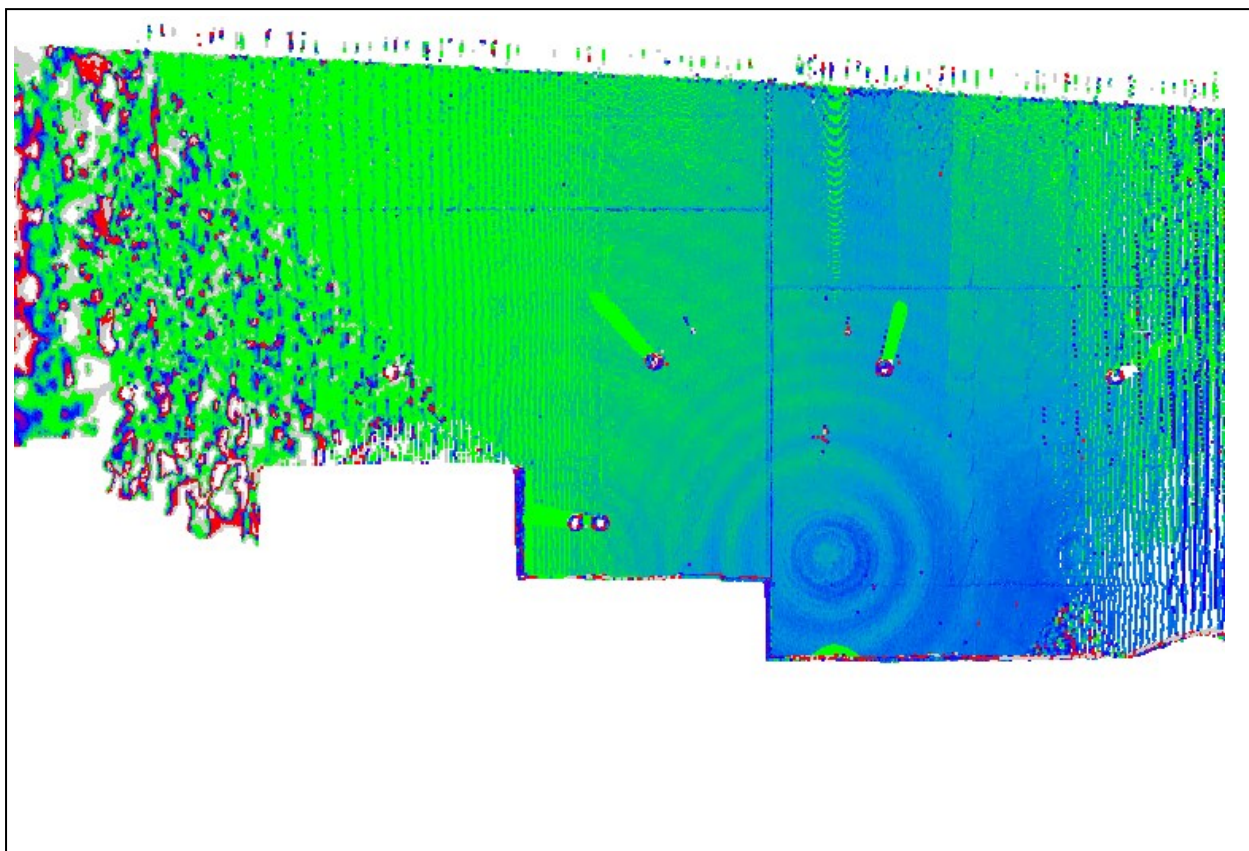
DC 13-14

Na dilatačním celku 14 jsou vidět „vlny“ ze skeneru, což bylo pravděpodobně způsobeno blízkým umístěním skeneru u zdi. Rekonstruovaný povrch mezi DC 12 a 13 je špatný a neodpovídá geometrii zdi, to bylo způsobeno chybějícím skenem. Hodnoty na DC12 a DC13 se pohybují okolo -12 mm až -2 mm.

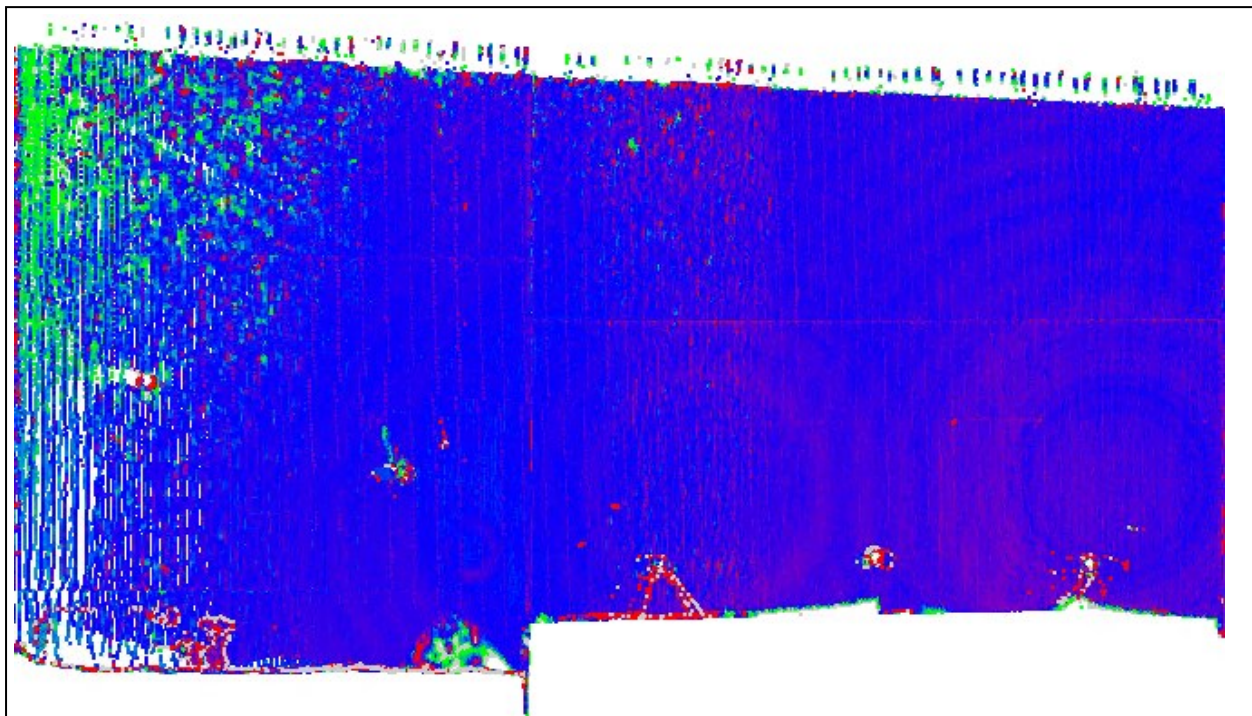
DC 15-16

Na kraji DC 15 je řidší mračno, v tomto místě se nachází patrová garáž cca 0,2m od zdi. Hodnoty na DC14 a DC15 se pohybují okolo -2 mm až +3 mm.

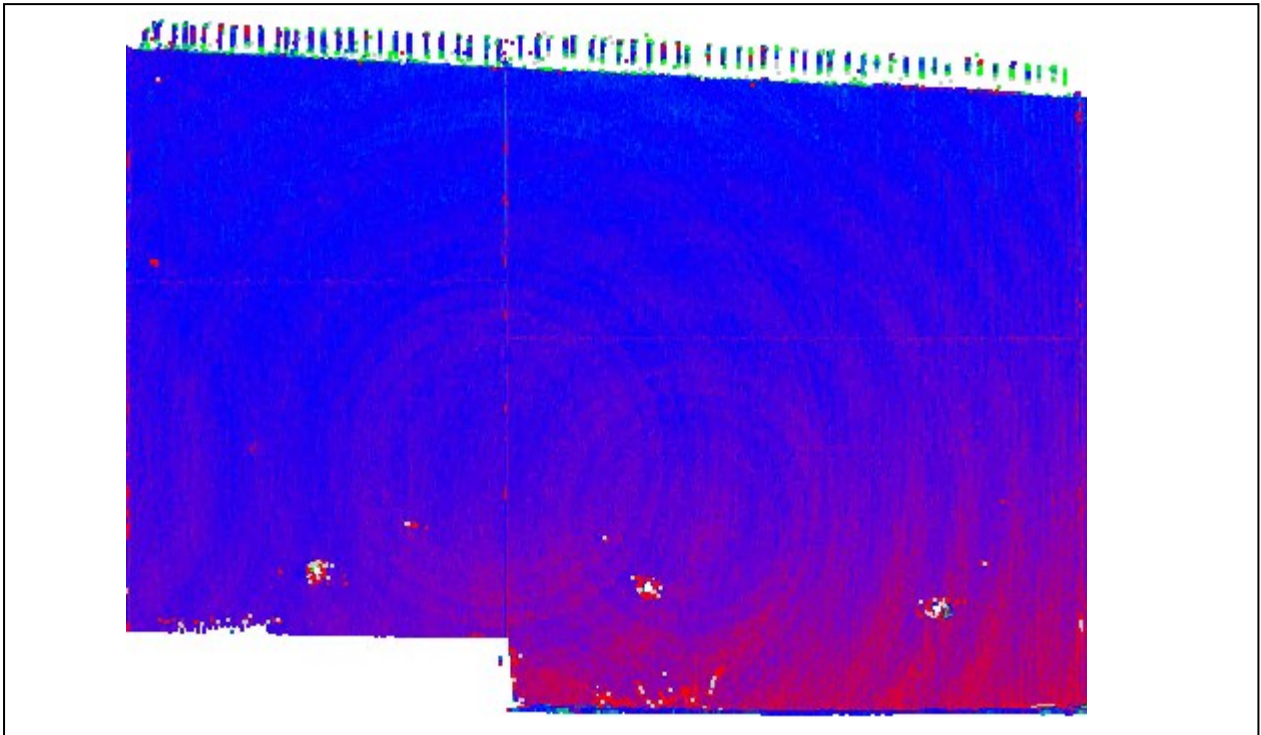
DC 17-18

Hodnoty na DC17 a DC18 se pohybují okolo +0 mm až +8 mm.

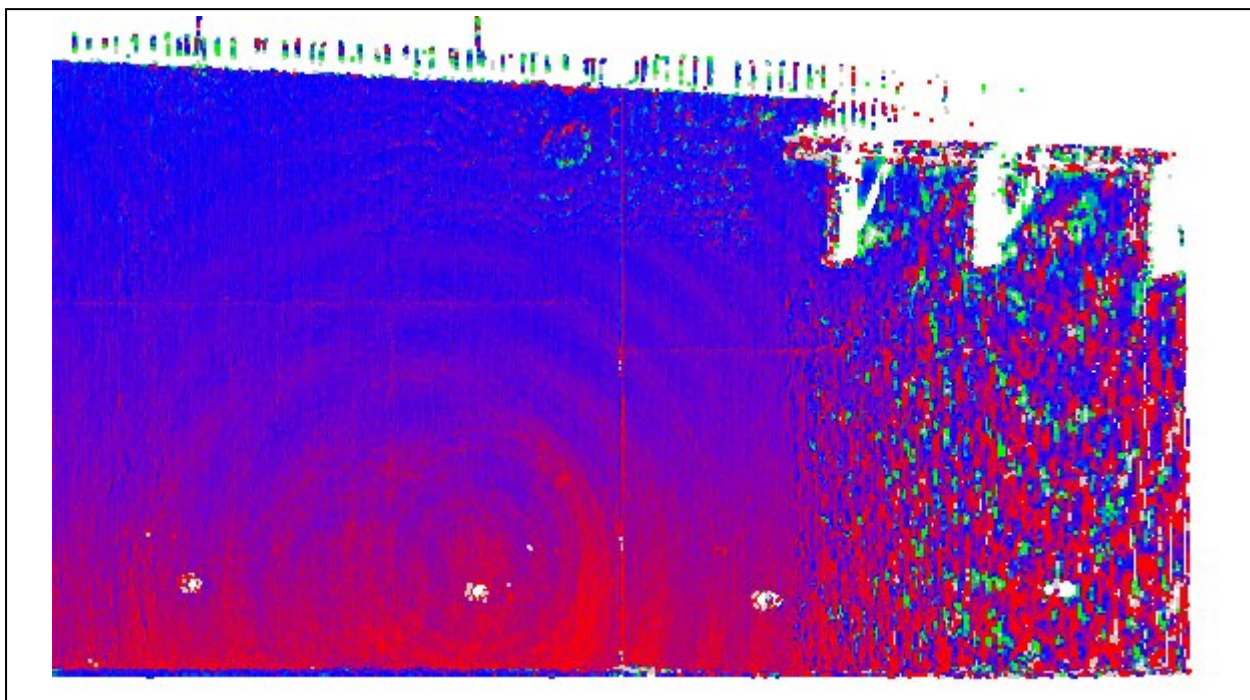
DC 19-20

Na dilatačním celku 20 jsou umístěny konzole pro tvorbu říms, které zeď částečně zakrývají. Na DC20 je špatně rekonstruovaný povrch, který neodpovídá geometrii zdi. Hodnoty na DC18 a DC19 se pohybují okolo +0 mm až +8 mm.

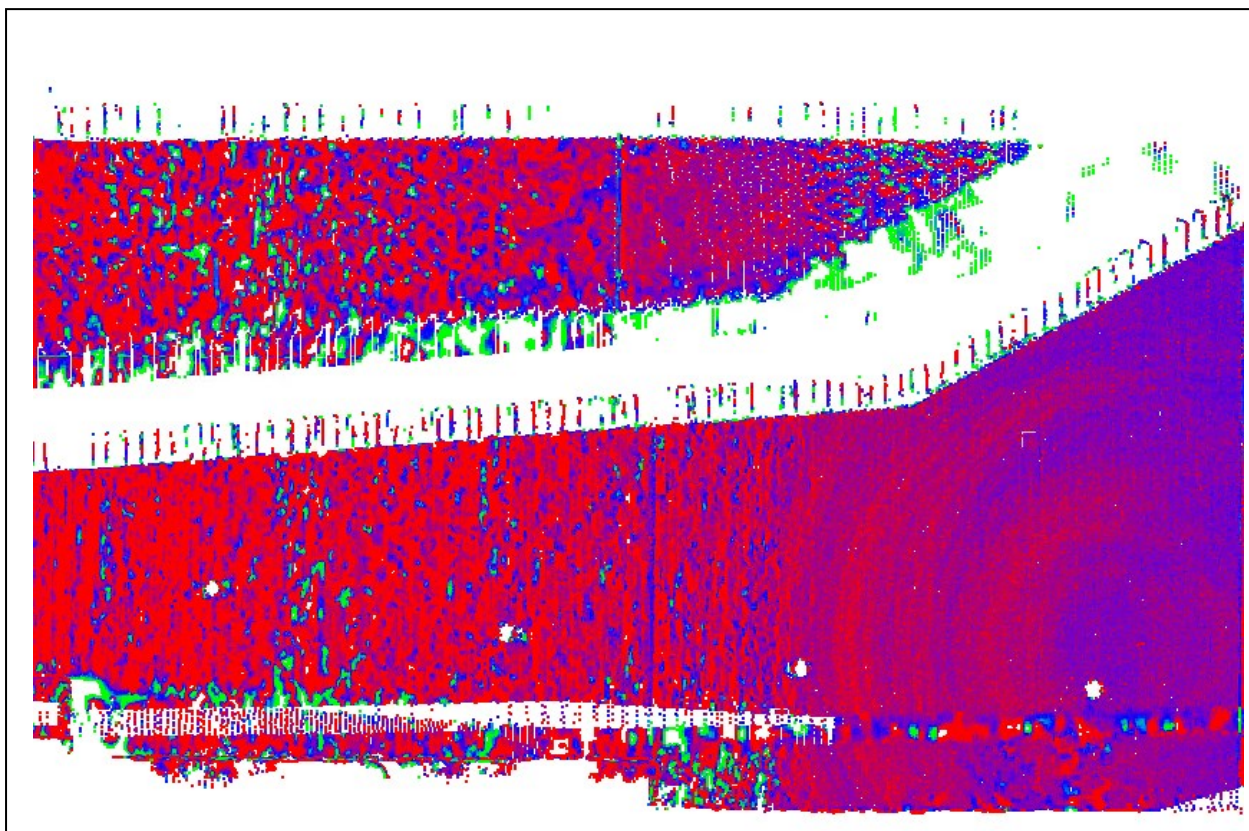
DC 05-06

Dilatační celky 5 a 6 jsou části zdi jejichž součástí je i schodiště, v prostoru schodiště se násyp bude realizovat v další fázi výstavby. Zeď je se schodištěm propojená základem. Na DC05 je špatně rekonstruovaný povrch a neodpovídá geometrii zdi. Hodnoty na DC05 a DC06 se pohybují okolo +4 mm až +10 mm.

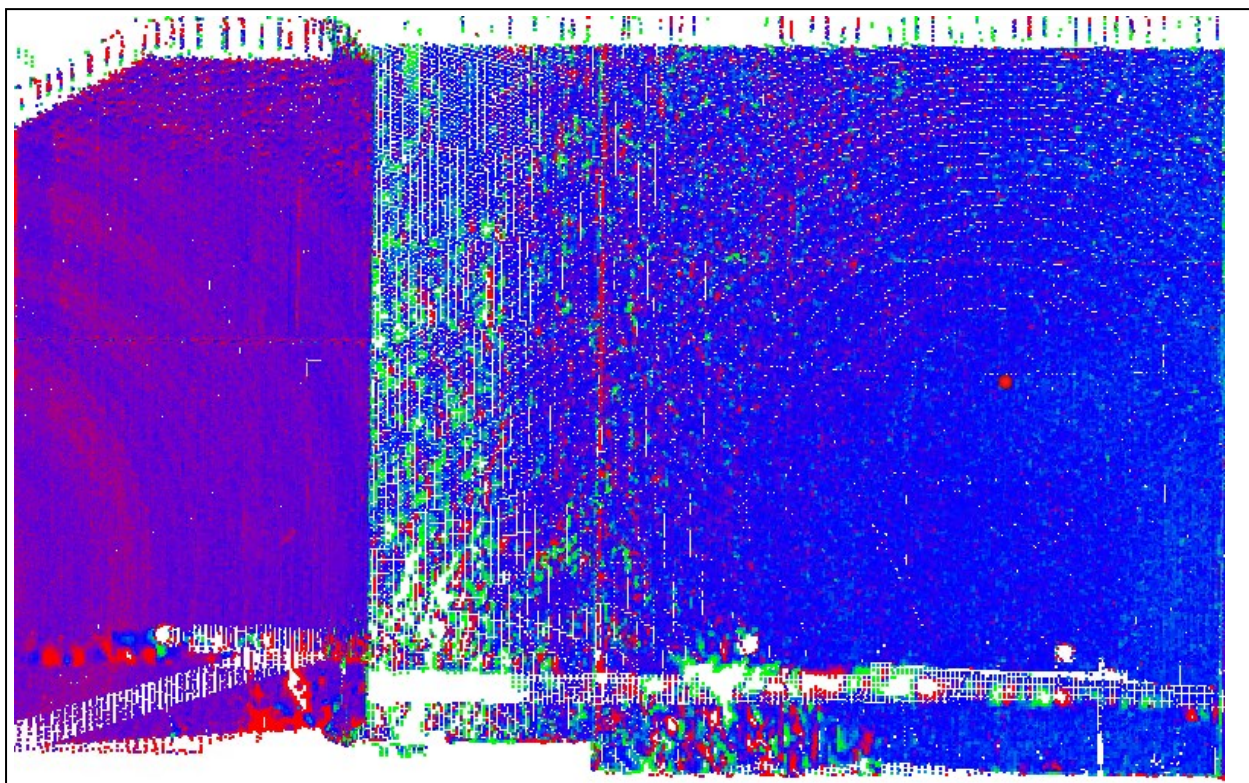
DC 07-08

Dilatační celek 7 kromě opěrné zdi obsahuje i koncovou část schodiště. Zed' je se schodištěm propojená základem. U rohu DC 07 je opět špatně rekonstruovaný povrch. Hodnoty na DC07 a DC08 se pohybují okolo -1 mm až +6 mm.

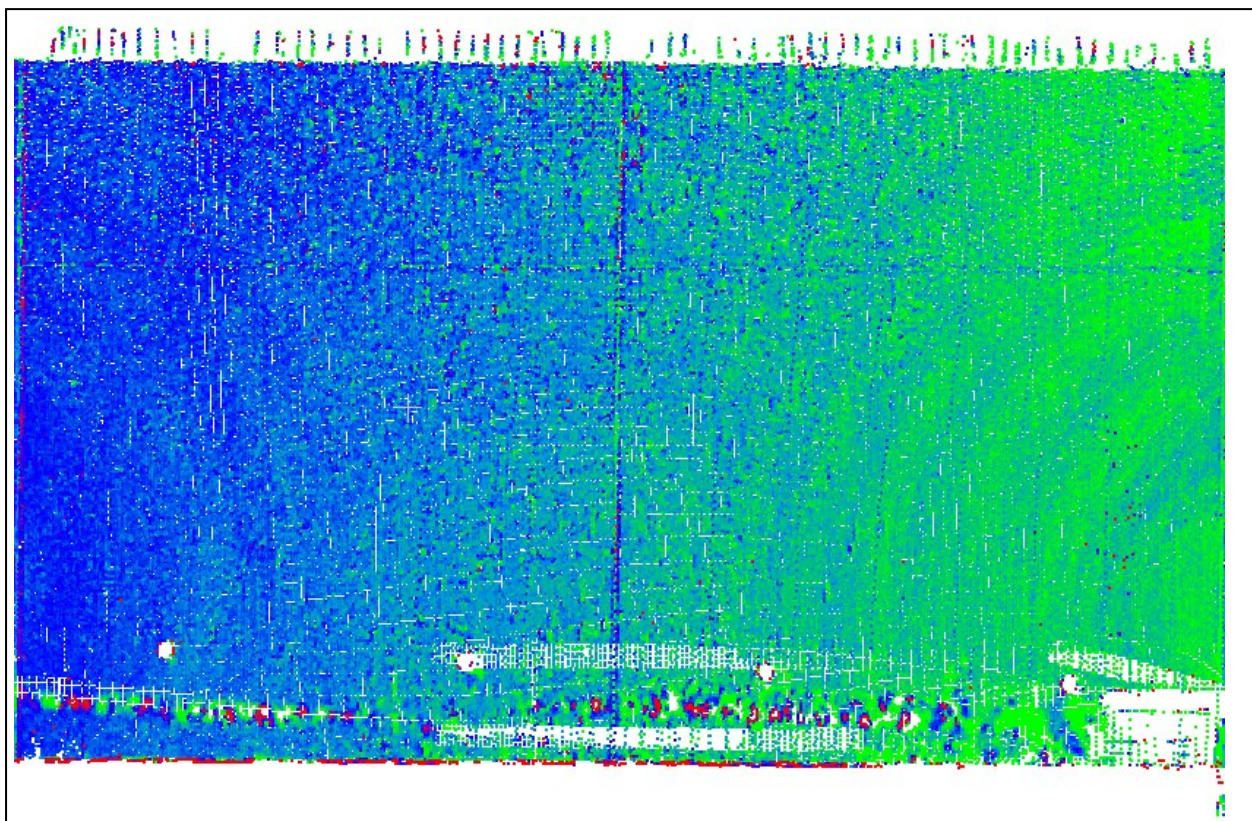
DC 09-10

Hodnoty na DC09 a DC10 se pohybují okolo 0 mm až -9 mm.

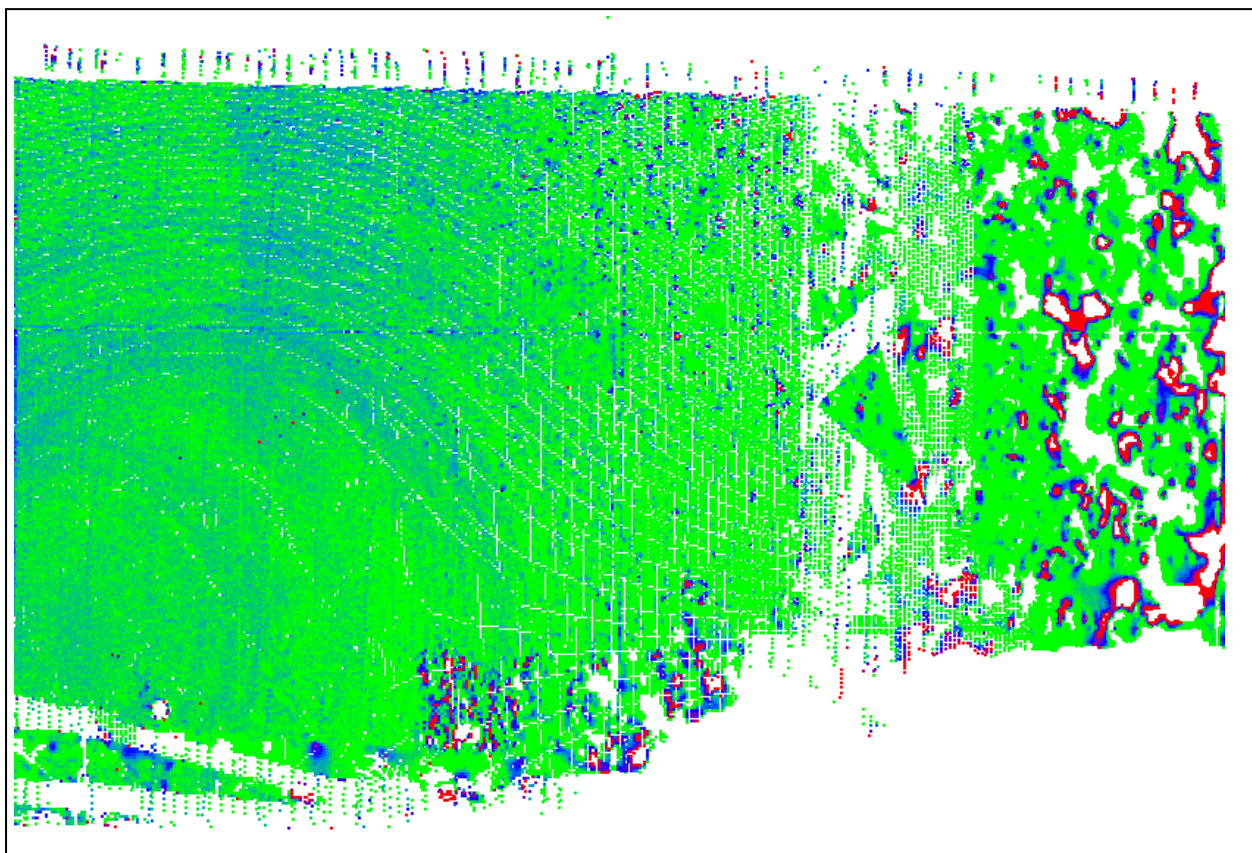
DC 11-12

Na dilatačních celcích 11 a 12 je řidší mračno. V blízkosti DC 12 je umístěna ocelová konstrukce pro parovod. Rekonstruovaný povrch mezi DC 12 a 13 je špatný a neodpovídá geometrii zdi, to bylo způsobeno chybějícím skenem. Hodnoty na DC11 a DC12 se pohybují okolo -10 mm až -2 mm.

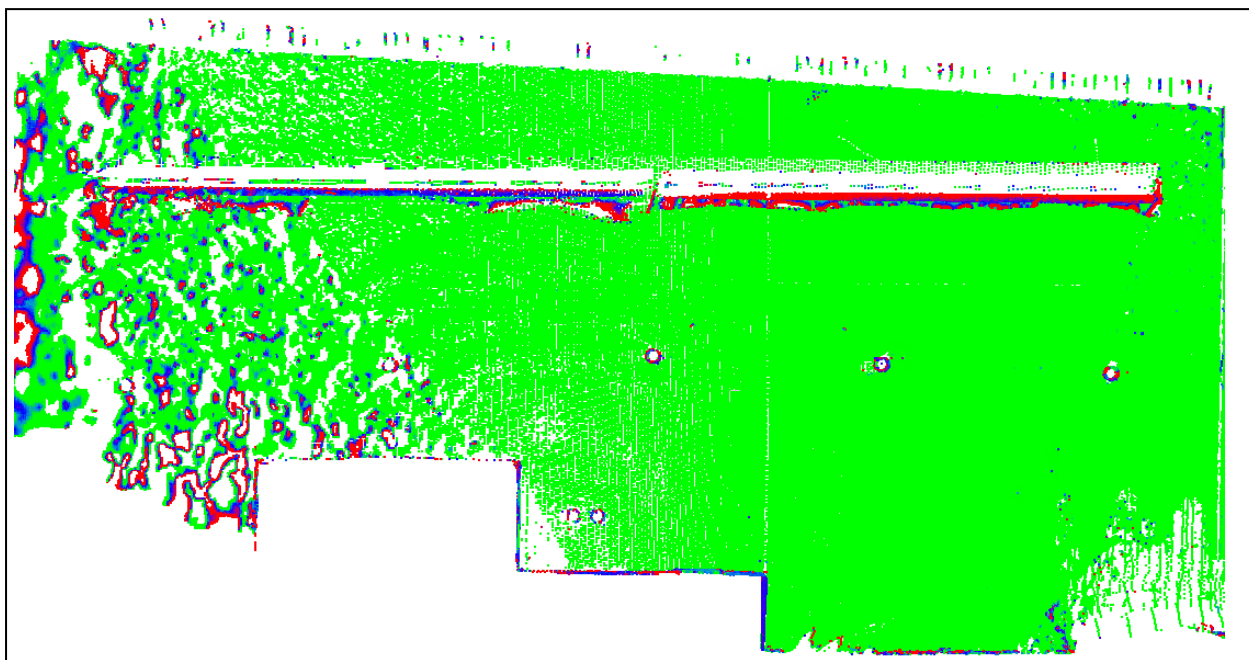
DC 13-14

N dilatačních celcích 13 a 14 je umístěna traverza zajišťující objekt SO 221 – Zajištění stavební jámy. Rekonstruovaný povrch mezi DC 12 a 13 je špatný a neodpovídá geometrii zdi, to bylo způsobeno chybějícím skenem. Hodnoty na DC12 a DC13 se pohybují okolo -20 mm až -16 mm.

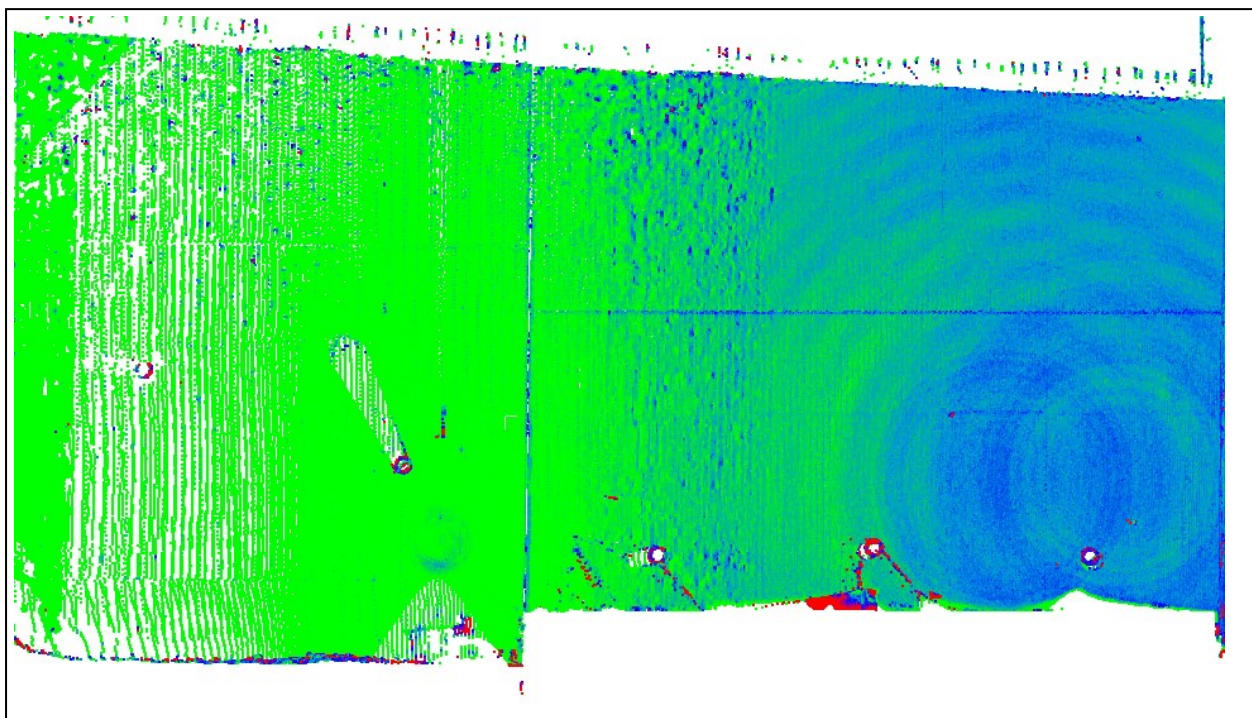
DC 15-16

Na kraji DC 15 je řidší mračno, v tomto místě se nachází patrová garáž cca 0,2m od zdi. Na dilatačním celku 16 jsou vidět „vlny“ ze skeneru. Hodnoty na DC14 a DC15 se pohybují okolo -18 mm až -3 mm.

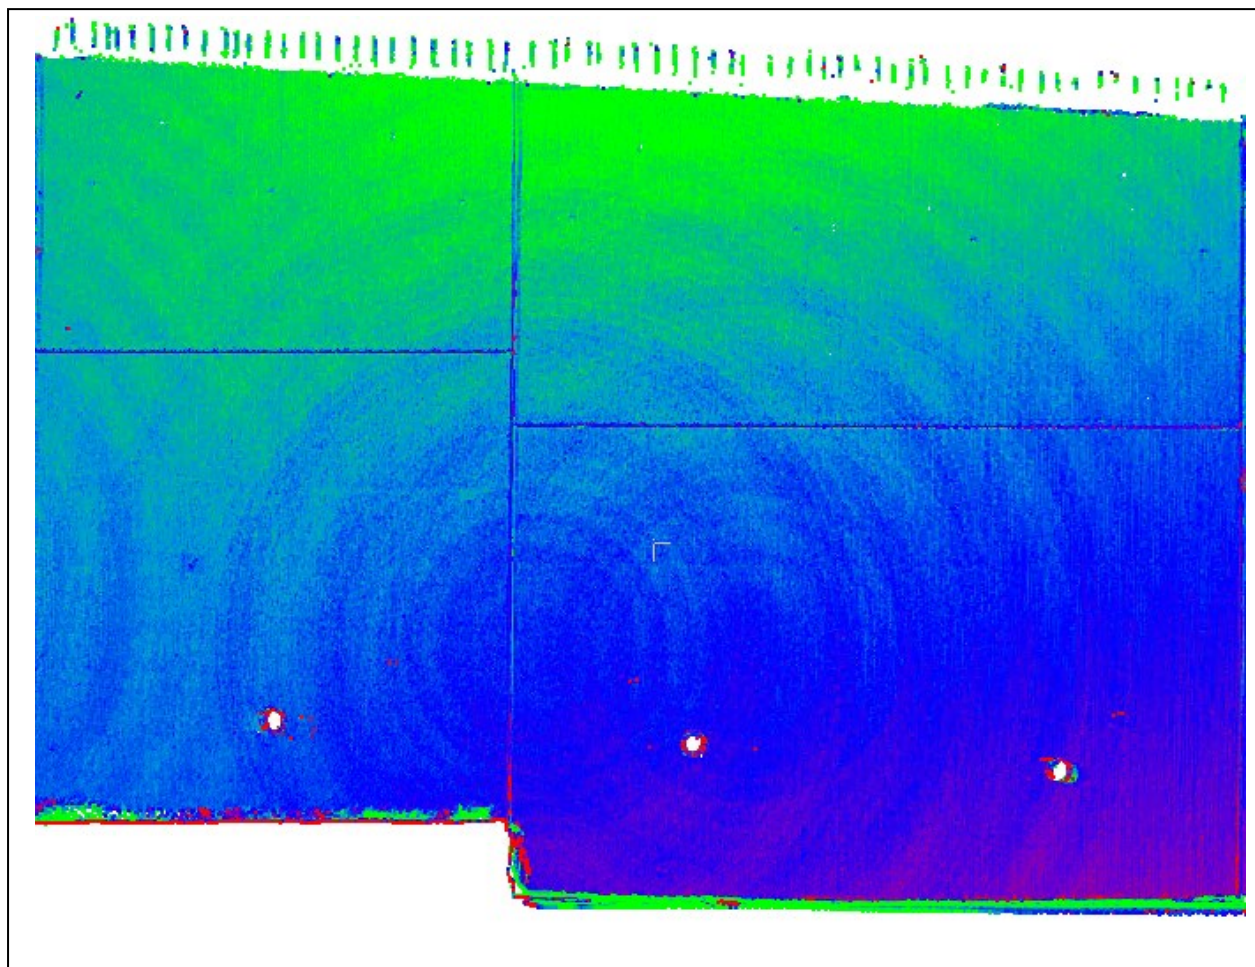
DC 17-18

Hodnoty na DC17 a DC18 se pohybují okolo -11 mm až +4 mm.

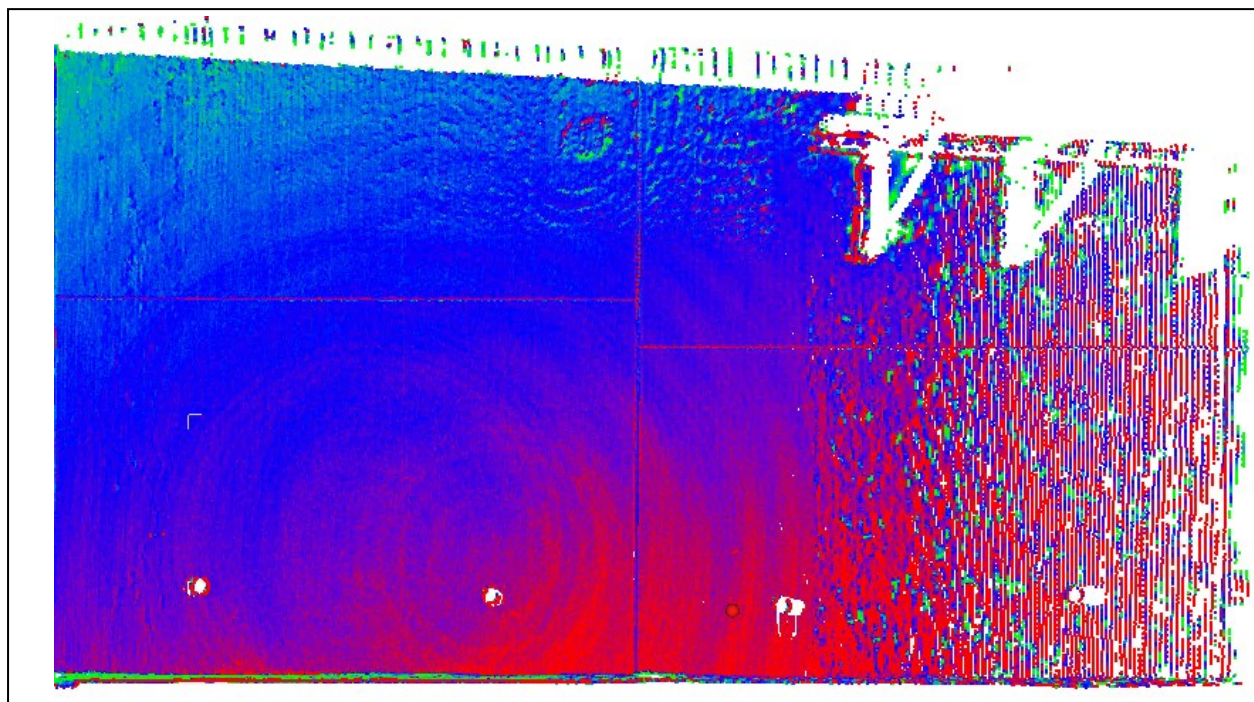
DC 19-20

Na dilatačním celku 19 jsou vidět „vlny“ ze skeneru. Na dilatačním celku 20 jsou umístěny konzole pro tvorbu říms, které částečně zeď zakrývají. Na DC20 je špatně rekonstruovaný povrch, který neodpovídá geometrii zdi. Hodnoty na DC18 a DC19 se pohybují okolo -8 mm až +9 mm.

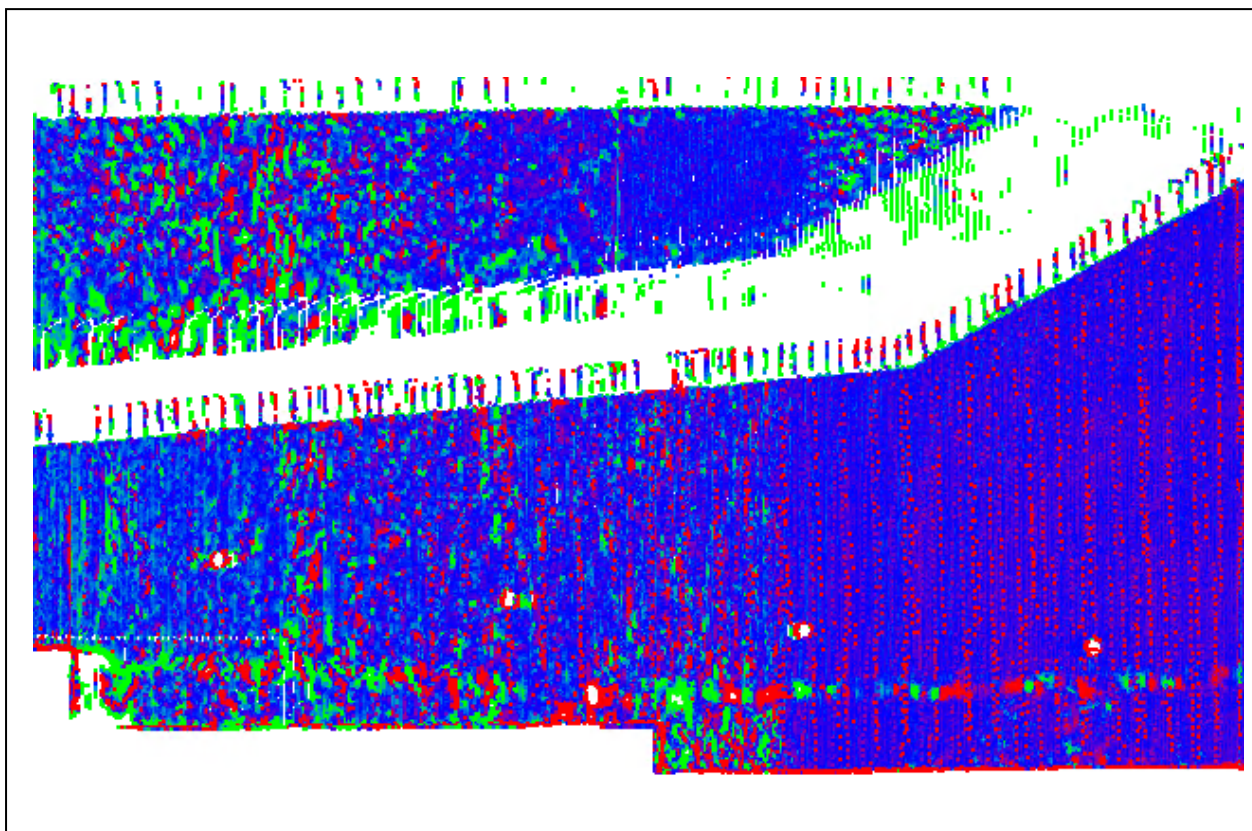
DC 05-06

Dilatační celky 5 a 6 jsou části zdi jejichž součástí je i schodiště, v prostoru schodiště se násyp bude realizovat v další fázi výstavby. Zeď je se schodištěm propojená základem. Na DC05 je špatně rekonstruovaný povrch a neodpovídá geometrii zdi. Na DC 06 jsou vidět svazky větších hodnot, což jsou pravděpodobně body ze vzdálenějších skenů. Hodnoty na DC05 a DC06 se pohybují okolo +0 mm až +4 mm.

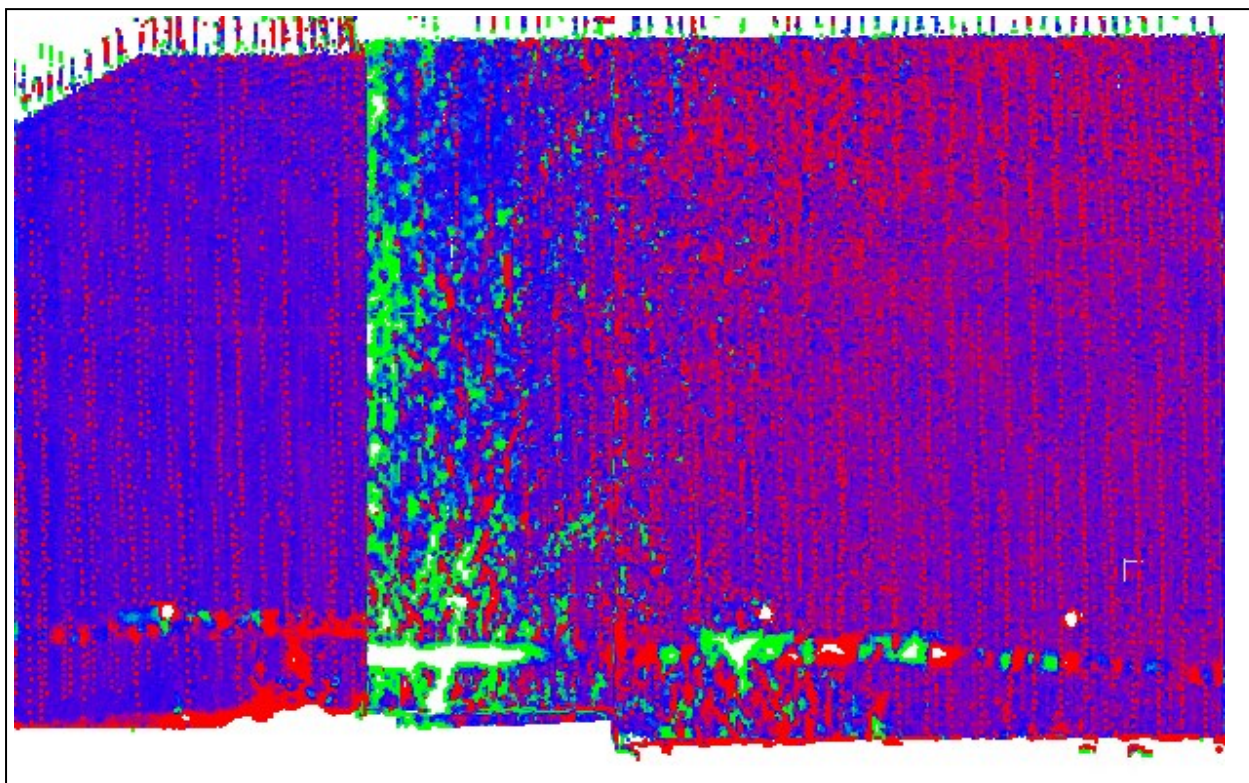
DC 07-08

Dilatační celek 7 kromě opěrné zdi obsahuje i koncovou část schodiště. Zed' je se schodištěm propojená základem. Na DC 07 a 08 jsou vidět svazky větších hodnot, což jsou pravděpodobně body ze vzdálenějších skenů. U rohu DC 07 je opět špatně rekonstruovaný povrch. Hodnoty na DC07 a DC08 se pohybují okolo -1 mm až +6 mm.

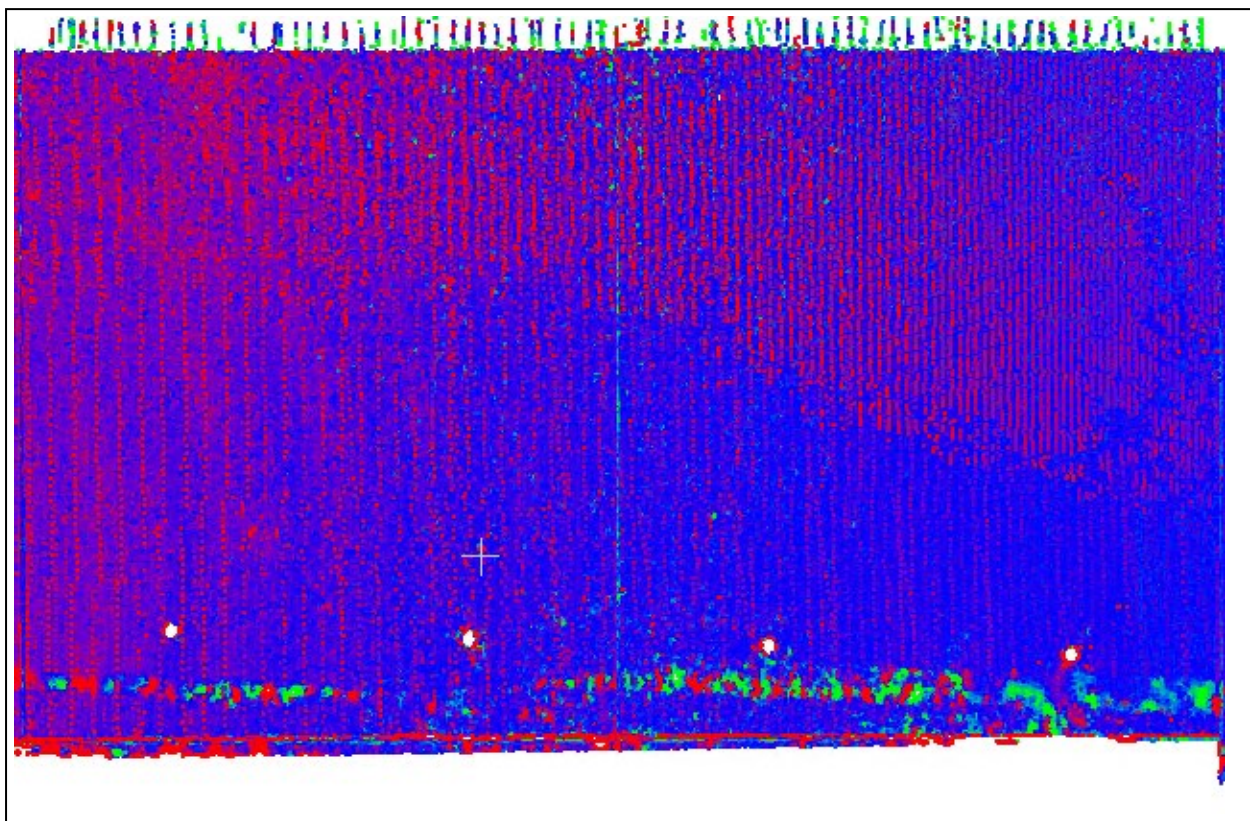
DC 09-10

Na DC 09 a 10 jsou vidět svazky větších hodnot, což jsou pravděpodobně body ze vzdálenějších skenů. Hodnoty na DC09 a DC10 se pohybují okolo 0 mm až +6 mm.

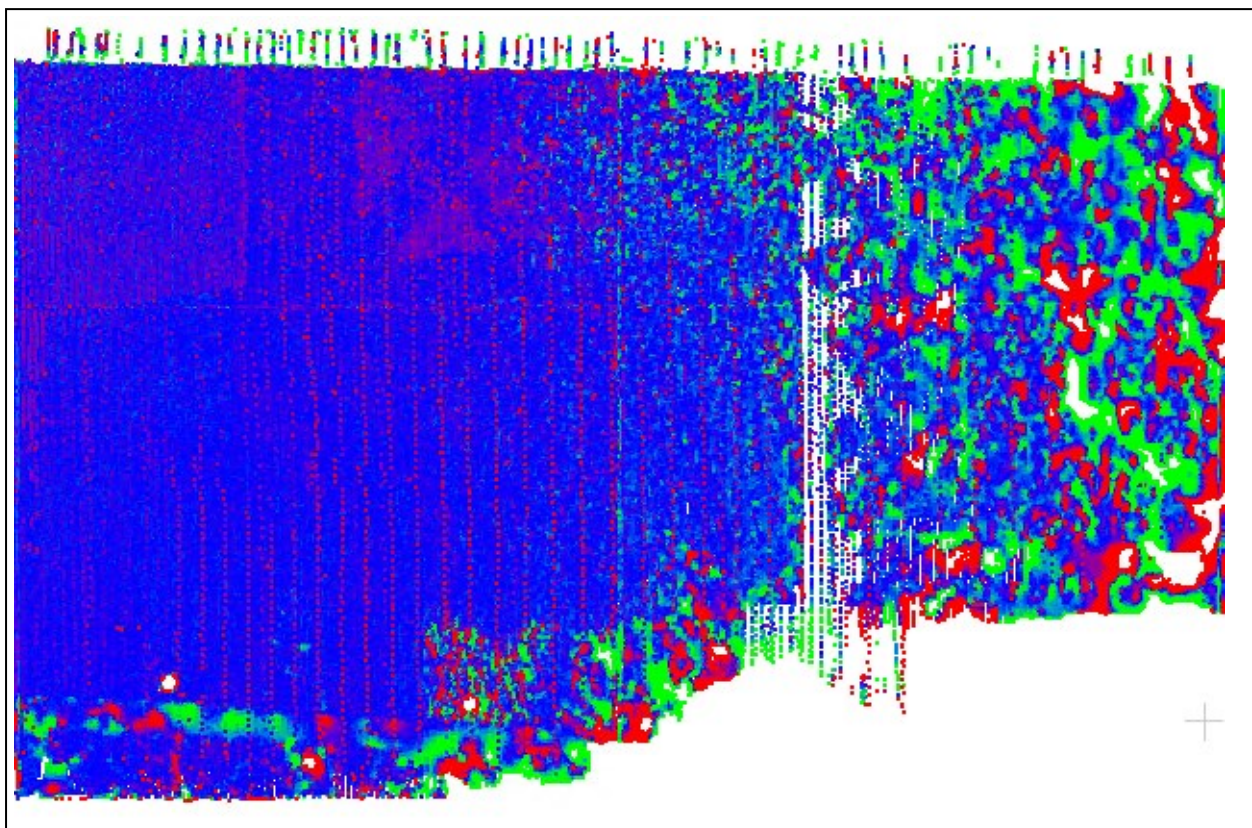
DC 11-12

Na dilatačních celcích 11 a 12 je řidší mračno. V blízkosti DC 12 je umístěna ocelová konstrukce pro parovod. Rekonstruovaný povrch mezi DC 12 a 13 je špatný a neodpovídá geometrii zdi, to bylo způsobeno chybějícím skenem. Na DC 11 jsou vidět svazky větších hodnot, což jsou pravděpodobně body ze vzdálenějších skenů. Hodnoty na DC11 a DC12 se pohybují okolo 0 mm až +5 mm.

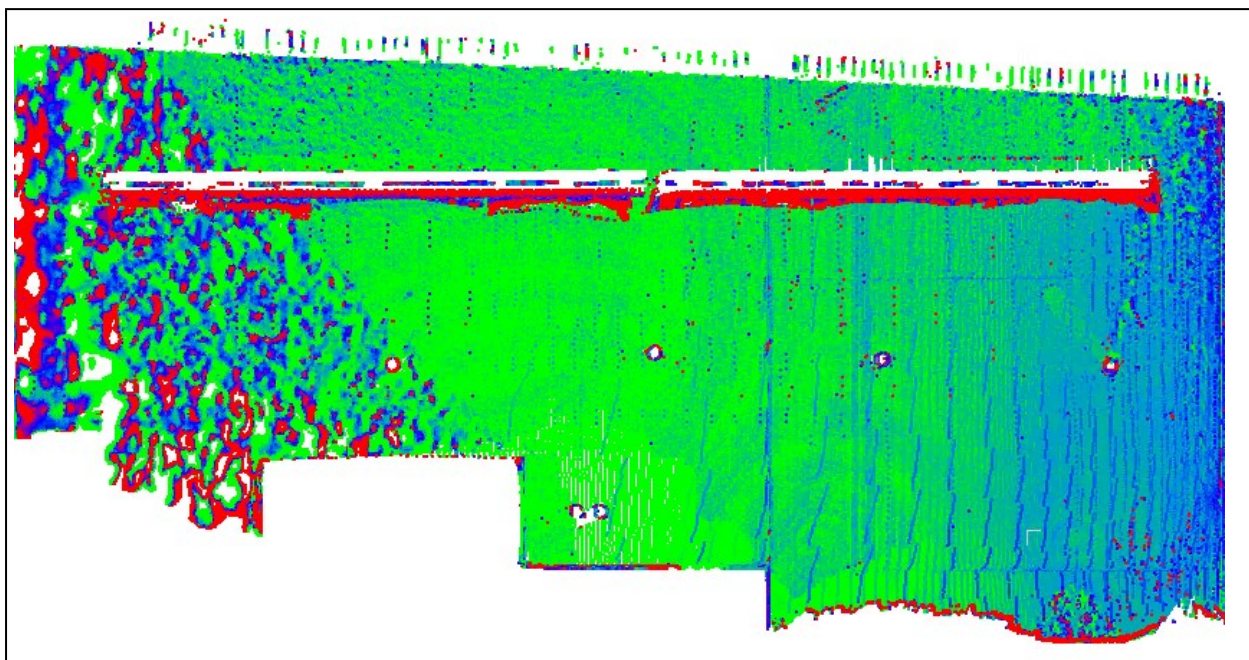
DC 13-14

N dilatačních celcích 13 a 14 je umístěna traverza zajišťující objekt SO 221 – Zajištění stavební jámy. Rekonstruovaný povrch mezi DC 12 a 13 je špatný a neodpovídá geometrii zdi, to bylo způsobeno chybějícím skenem. Hodnoty na DC12 a DC13 se pohybují okolo -11 mm až -3 mm.

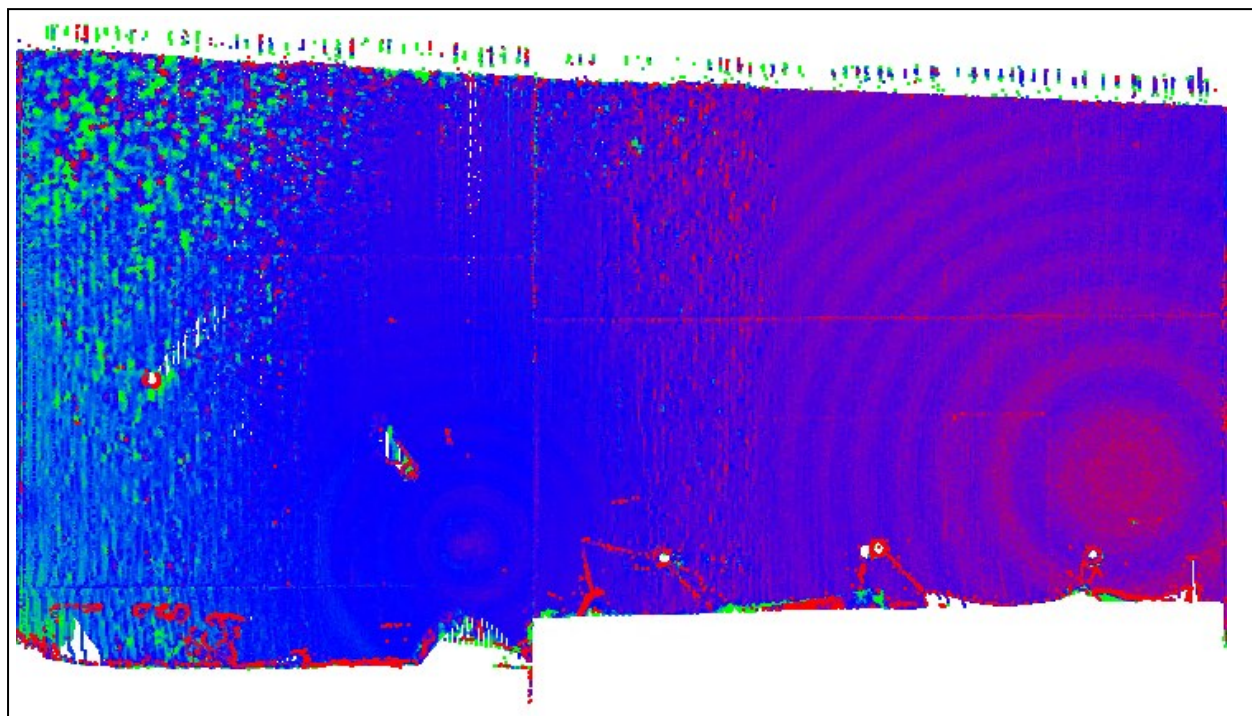
DC 15-16

Na kraji DC 15 je řidší mračno, v tomto místě se nachází patrová garáž cca 0,2m od zdi. Na dilatačním celku 16 jsou vidět „vlny“ ze skeneru. Hodnoty na DC14 a DC15 se pohybují okolo -5 mm až +6 mm.
