Vyhodnocení posunů z TLS SO 217

Vyhodnocení posunů z TLS mezi etapami 0-1

Objekt: SO 217 Opěrná zeď VMO – Karlova – vpravo

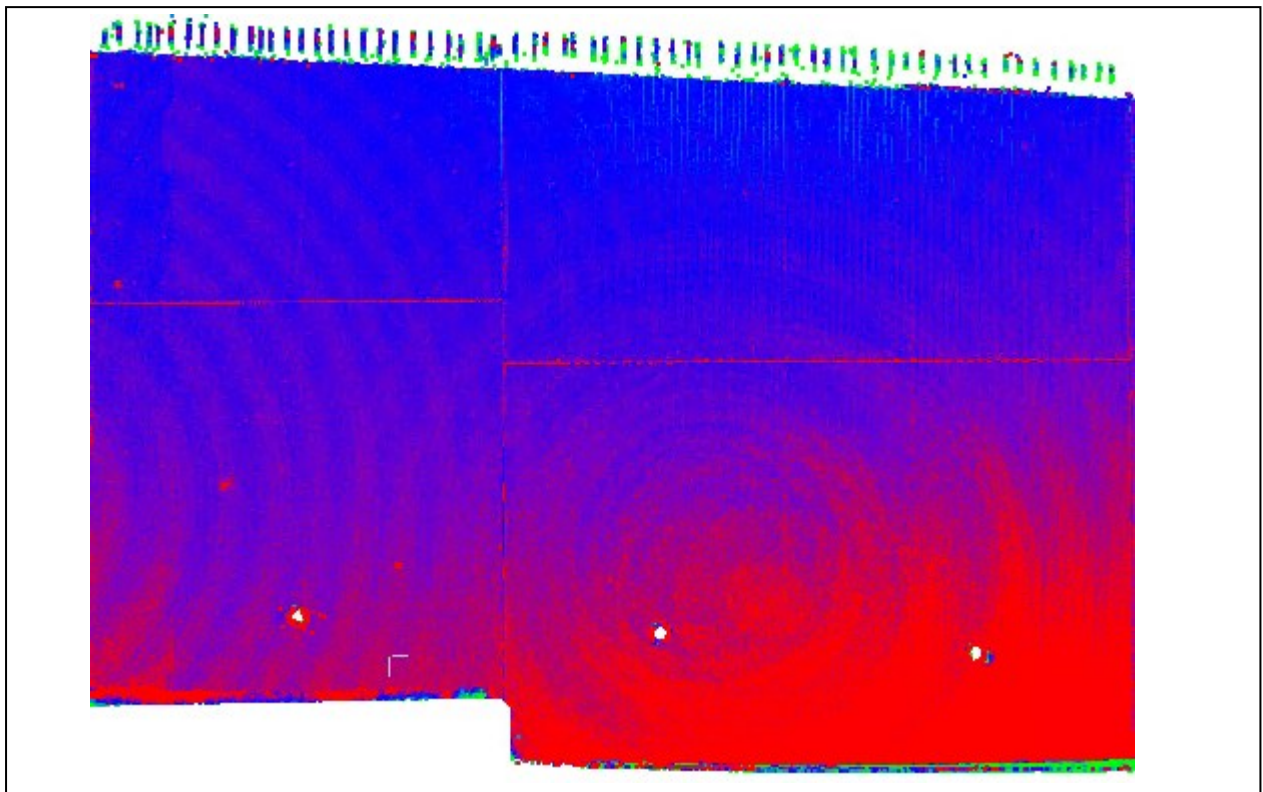
DC 17-18

Hodnoty na DC17 a DC18 se pohybují okolo +1 mm až +12 mm.

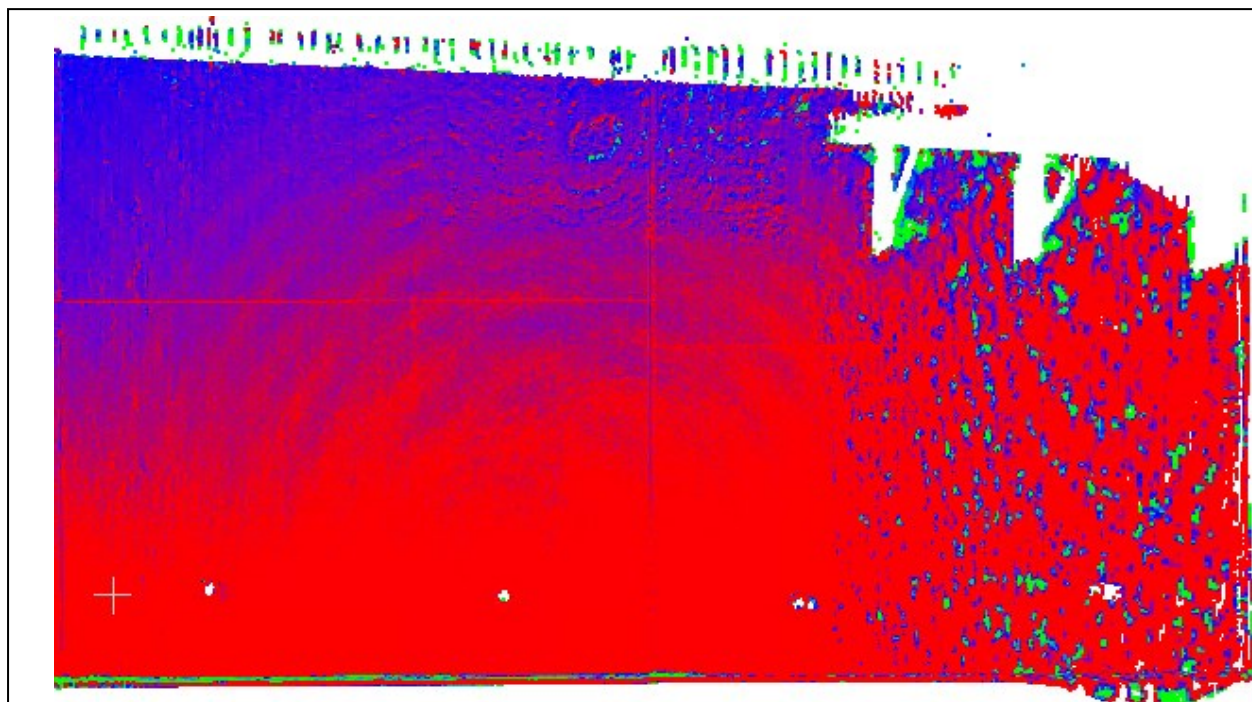
DC 19-20

Na dilatačním celku 20 jsou umístěny konzole pro tvorbu říms, které zeď částečně zakrývají. Na DC20 je špatně rekonstruovaný povrch, který neodpovídá geometrii zdi. Hodnoty na DC18 a DC19 se pohybují okolo +1 mm až +15 mm.
