# PŘÍPRAVA A REALIZACE STAVEBNĚ TECHNICKÉHO PRŮZKUMU PŘEDPJATÉ MOSTNÍ KONSTRUKCE

PREPARATION AND IMPLEMENTATION OF CONSTRUCTION AND TECHNICAL SURVEY OF  
PRESTRESSED BRIDGE STRUCTURE

## BAKALÁŘSKÁ PRÁCE

Tato část bakalářské práce se bude věnovat stavebně technickému průzkumu předpjté mostní konstrukce a výsledkům měření. Předmětem diagnostického průzkumu je most ev. č. 57-068, který převádí silnici I/57 přes silnici I/69 v 1. poli a potok Rokytenku v 5. poli. Most se nachází v jižní části města Vsetín. Most je popisován a posuzován dle ČSN 73 6220 (Zatížitelnost a evidence mostů pozemních komunikací) a dle ČSN 73 6221 (Prohlídky mostů pozemních komunikací) a to ve směru staničení přecházející komunikace I/57, tedy z Valašského Meziříčí do Valašské Polanky, což odpovídá přibližně světovým stranám od západu na východ. Pravá strana mostu je tedy jižní, levá strana severní. Polohopis mostu je vyznačený na obrázku.

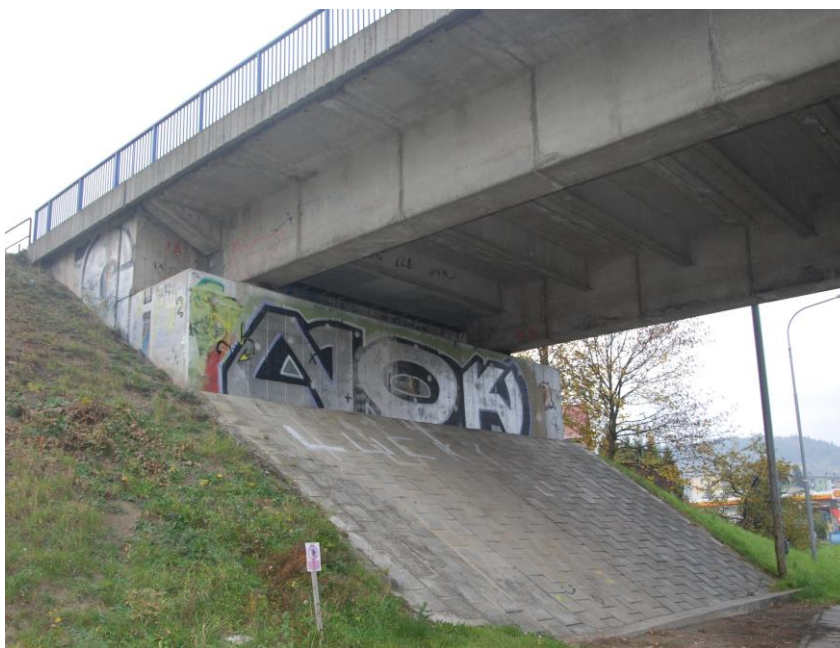
Obr. 3.7: Pohled na opěru O1 [25]

- Pohled proti směru staničení, z pravé strany
- Svah pod opěrou je osazen betonovou dlažbou

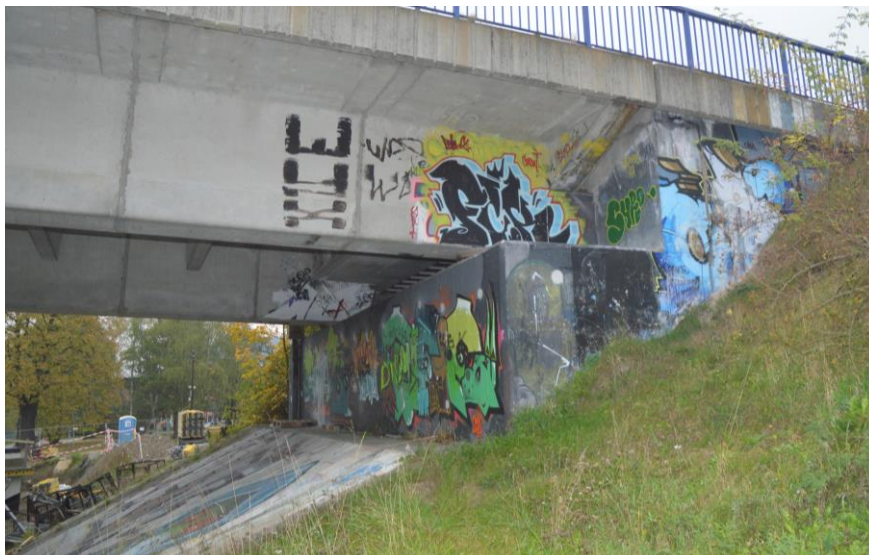
Obr. 3.8: Pohled na opěru O6 [25]

- Pohled ve směru staničení
- Opěra silně znečištěna graffiti

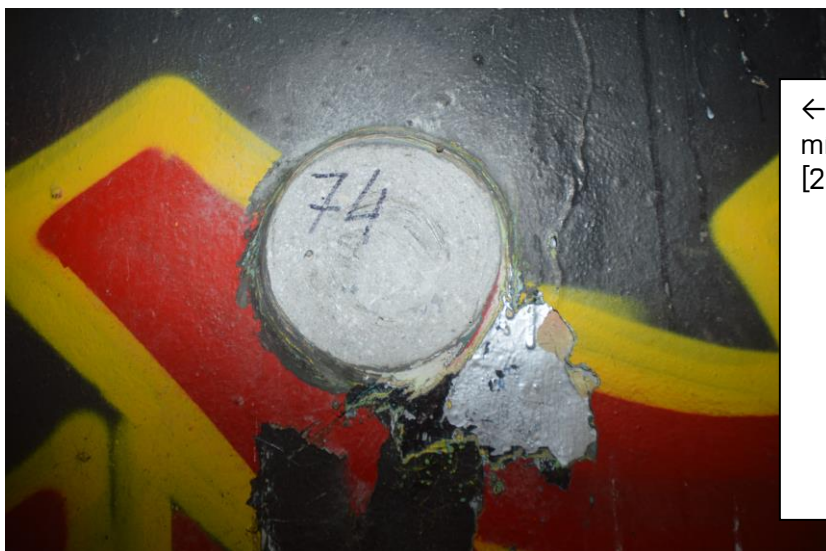
← Obr. 3.9: Detail zkušebního místa pro tvrdoměrnou zkoušku [25]

- Zkušební místo č. 74 na opěře O6
- Na obrázku je vidět silná vrstva graffiti, kterou jsou opěra i úložný práh znečištěny

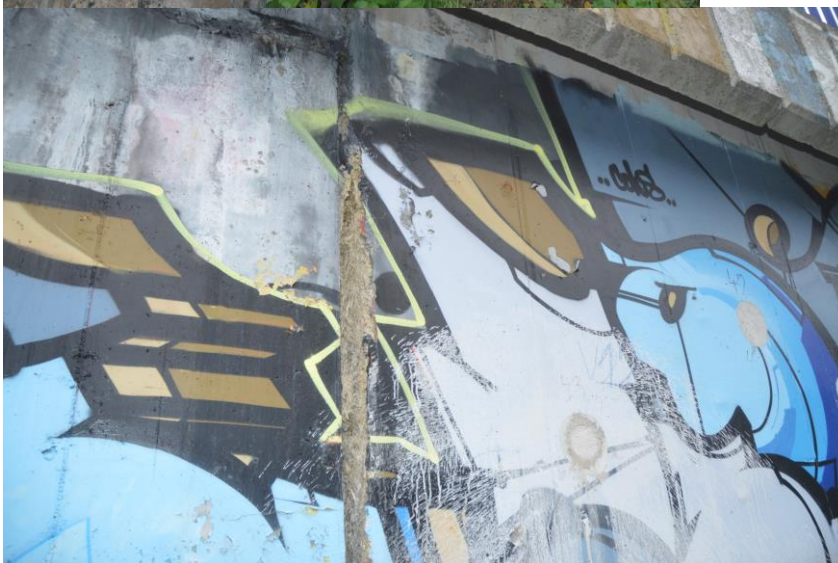
↓ Obr. 3.12:

- Pohled ve směru staničení
- Na snímku je vidět zkušební místo pro jádrový vývrt V12
- Značná spára mezi křídlem a opěrou O6

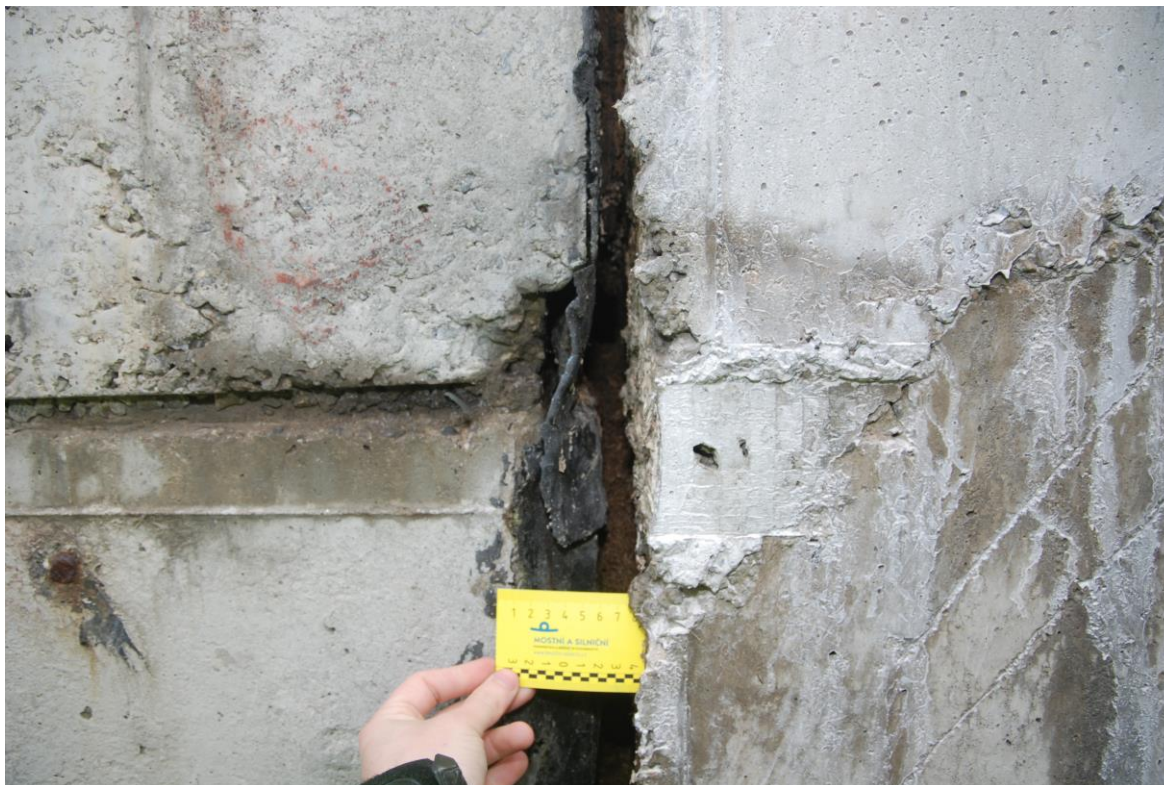
Křídla jsou masivní železobetonová, rovnoběžná, dilatovaná. Na styku se zemním tělesem vzlíná vlhkost. Spáry mezi křídly a opěrou byly vyplněny dřevovláknitými deskami, materiál postupně degraduje a spára tak místy dosahuje šířky až 8 cm.

Obr. 3.13: Spára mezi opěrou O1 a křídlem [25]

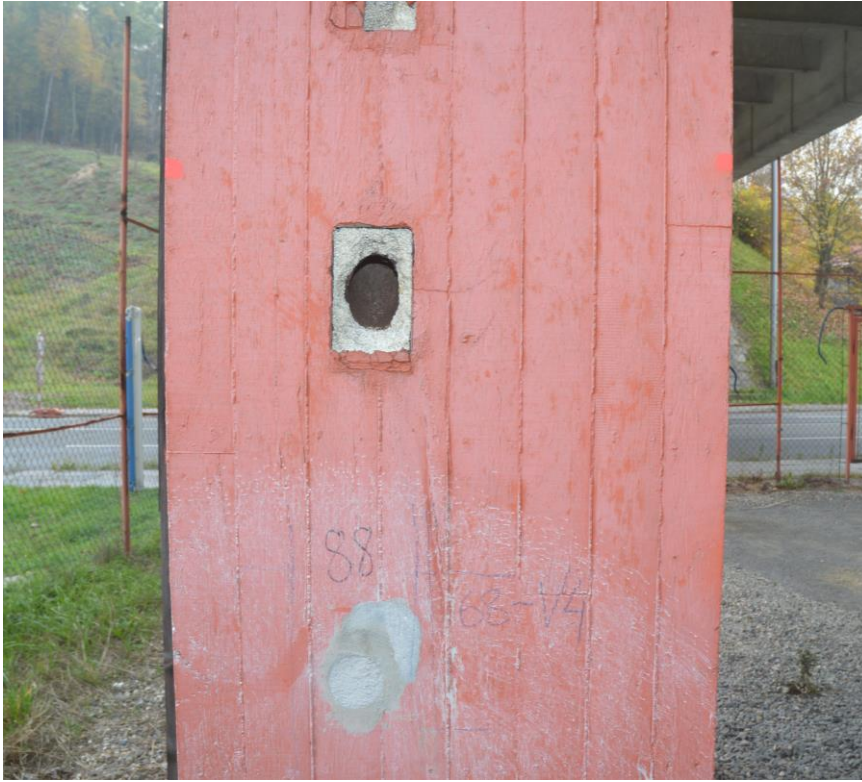
Obr. 3.14: Pohled na mezilehlou opěru – sloup P2.2 [25]

- Zapravené zkušební místo jádrového vývrtu V4
- Zvláštní zařízení pro případnou destrukci mostu

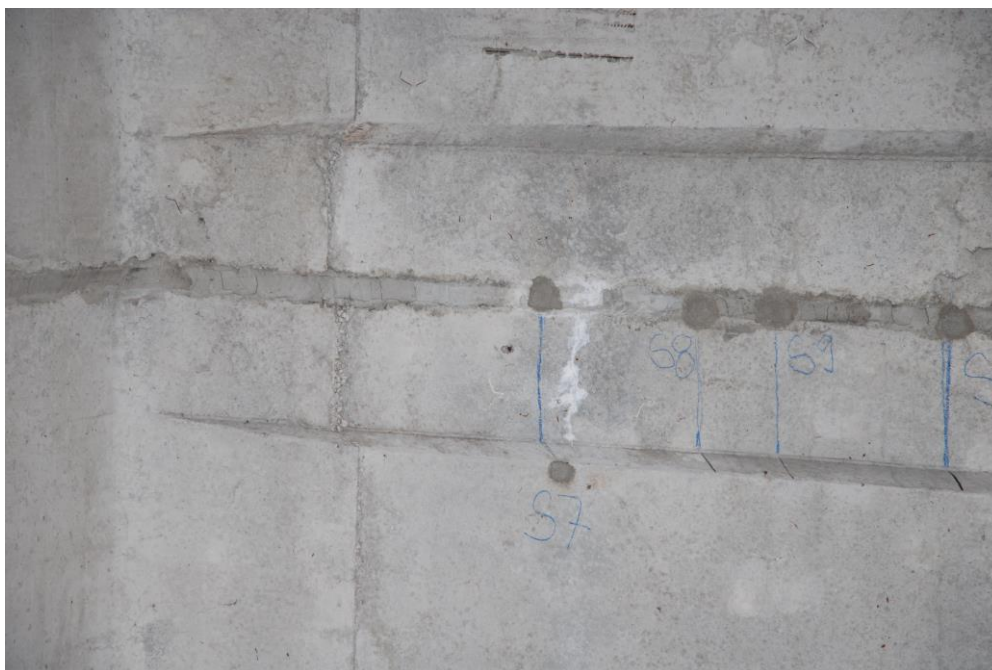
Obr. 3.20: Spára mezi lamelami [25]

- Lze vidět místa sond k předpínací výztuži
- Sondy byly prováděny v nejhorších vytipovaných místech (zatékání, spáry...)

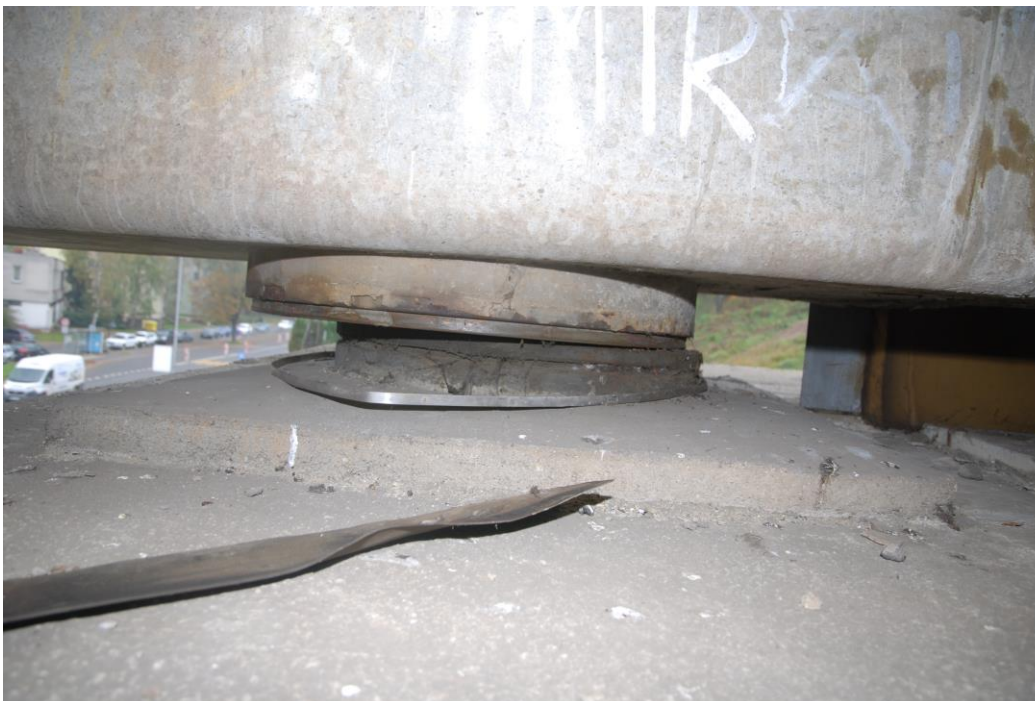
Obr. 3.24: Pravé ložisko na O1 [25]

NK je uložena na hrncových ložiskách. Pravé ložisko na O1 a levé ložisko na O6 jsou značně posunuta, píst přesahuje přes kluznou desku. Teplota při prohlídce byla 10°C. Ložiska jsou korodovaná, zanesená nečistotami a některé prachové manžety se uvolňují. Podrobnější prohlídka ložisek nebyla součástí této bakalářské práce.

- Ložisko je značně posunuto, korodované a prachová manžeta je stržena

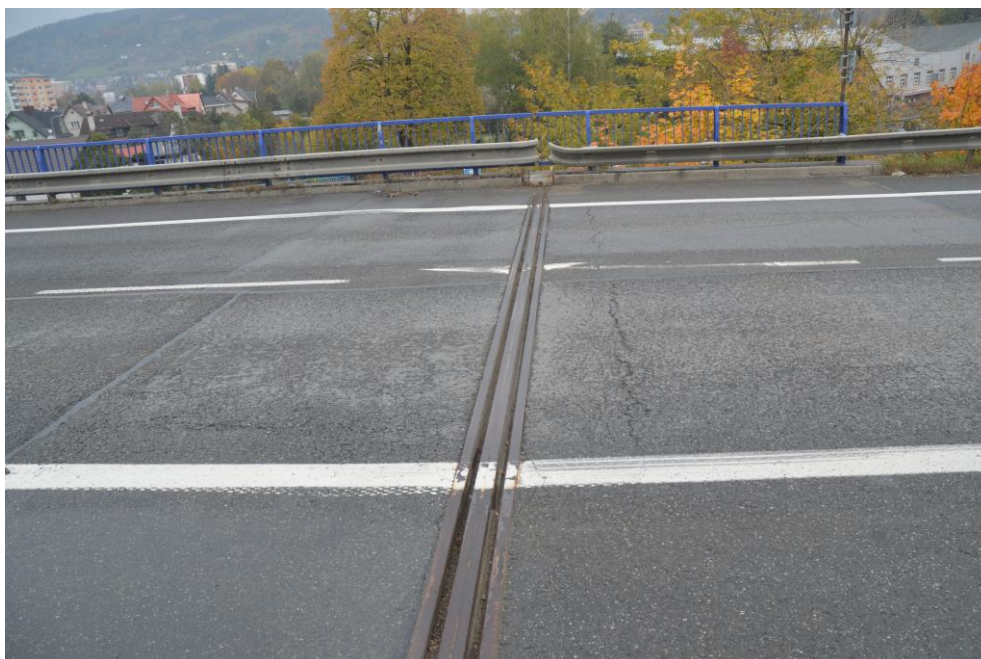
Obr. 3.26: Vozovka [25]

Vozovka je asfaltobetonová, nachází se směrově v levotočivém oblouku o poloměru 2800 m. Výškově ve směru staničení klesá s hodnotou přibližně 2 %. Příčný sklon je 2 % k levé římse. Vozovka se sestává ze dvou jízdních pruhů šířky 3,5 m a zpevněných krajnic šířky 2 m. Celková šířka mezi obrubami je 11,5 m. Vozovka je v okolí mostního závěru degradovaná, zbytek vozovky je v lepším stavu ale i přesto degradovaný, s úbytkem pojiva, lokálně vyspravovaný.

- Degradovaná vozovka v okolí mostního závěru nad opěrou O1

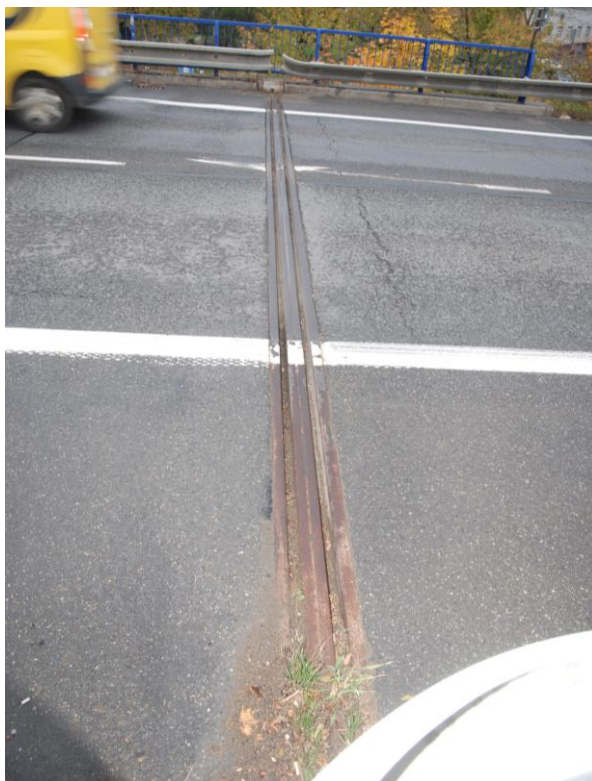
Obr. 3.27: Mostní závěr nad 06 [25]

Mostní závěry u obou opěr jsou lamelové, nůžkové, typu 3W – 160. Povrch mostních závěrů je u okrajů vozovky zanesen nečistotami a roste v nich vegetace. Ve vozovce směrem od středu mostu se u obou mostních závěrů vyskytují příčné trhliny.

- Kraje mostního závěru jsou zaneseny nečistotami
- V blízkosti mostního závěru jsou trhliny ve vozovce

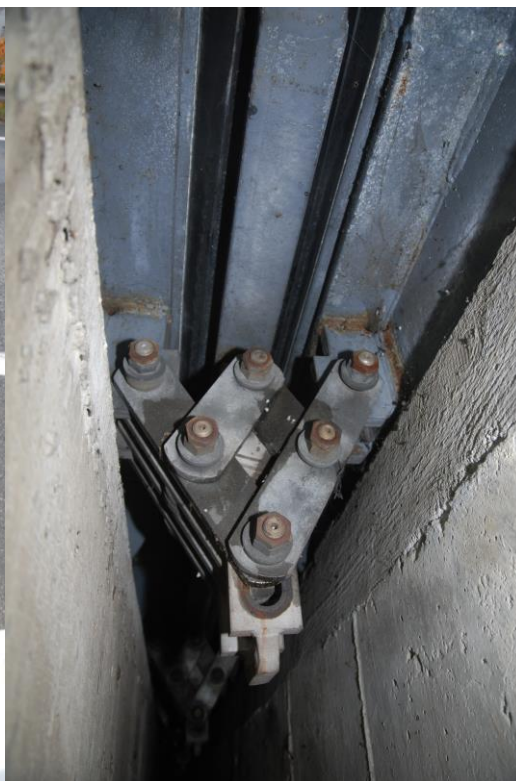
Obr. 3.28: Mostní závěr nad 01 [25]

- Pohled zespodu na mostní závěr
- Nejeví známky porušení, pouze lokální koroze

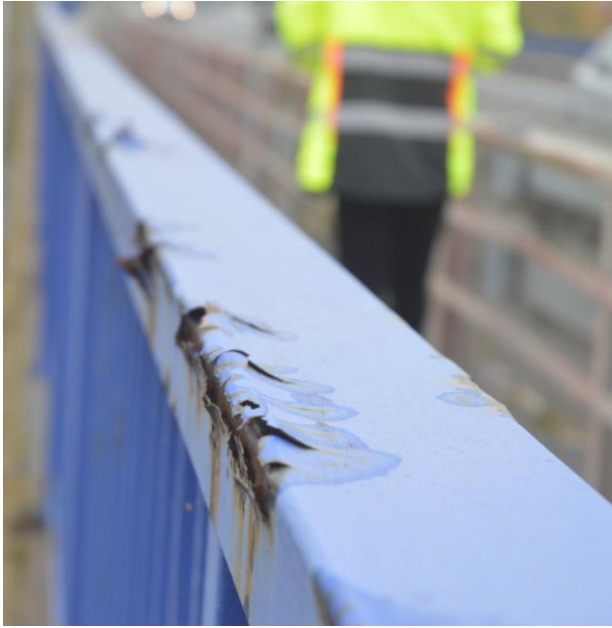
Obr. 3.29: Pravé zábradlí [25]

Nátěr zábradlí se místy odlupuje, svodidla jsou na několika místech deformovaná po nárazu vodidla. Některé deformační prvky jsou poškozené, nebo vybočené. Spojovací prvky svodidel jsou korodované. V prvním poli u levého svodidla chybí, či jsou poškozeny šrouby pro upevnění svodidla ke sloupku.

- Dochází k lokálnímu loupání nátěru zábradlí

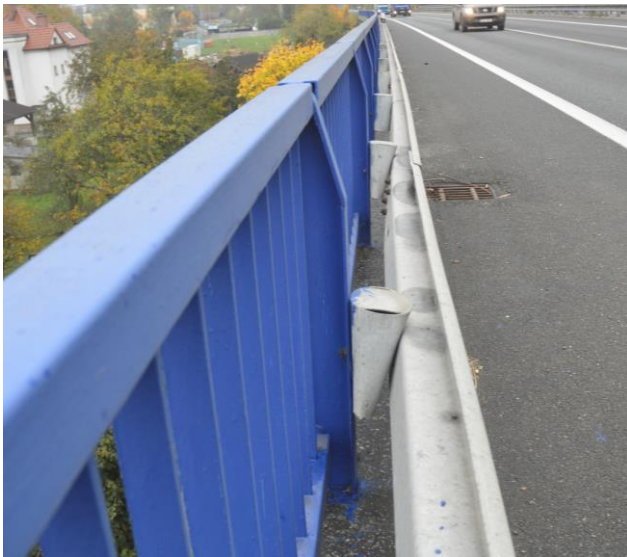
← Obr. 3.30: Levé svodidlo [25]

- Deformace prvků svodidla

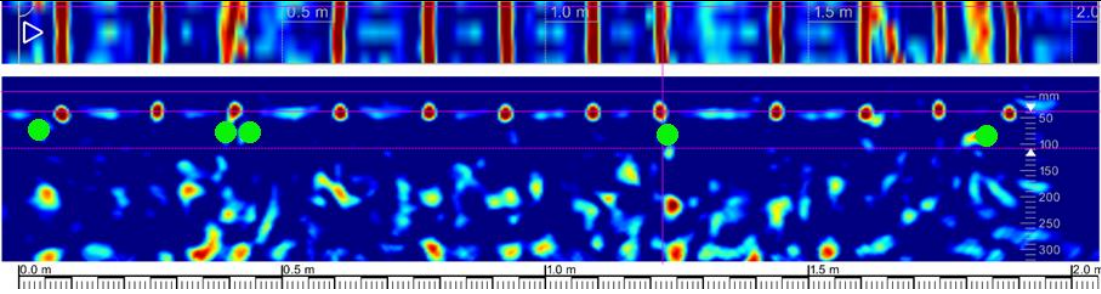
<p>Obr. 3.36: Radarový liniový sken vedlý po spodním líci desky lamely v místě sondy R2. Na skenu je patrných 5 předpínacích kabelů (krytí cca 65 – 80 mm), a současně blíže povrchu pruty měkké výztuže s krytím 25 - 30 mm a průměrnou roztečí 163 mm. Pro názornost jsou ve spodním obrázku detekované kabely předpínací výztuže vyznačené zeleně. Některé kabely jsou obtížně detekovatelné, díky vykrytí měkkou výztuží blíže povrchu.</p>

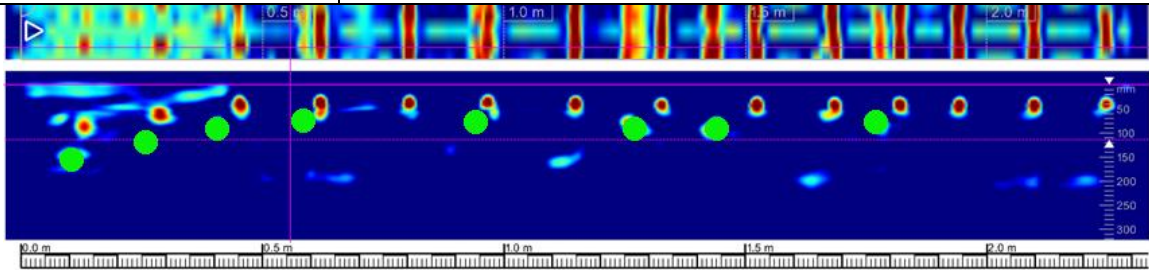
<p>Obr. 3.39: Radarový liniový sken vedený po spodním líci desky lamely v místě sondy R3. Na skenu je patrných 8 předpínacích kabelů (krytí cca 65 – 130 mm), a současně blíže povrchu pruty měkké výztuže s krytím cca 30 mm a průměrnou roztečí 163 mm. Pro názornost jsou na obrázku detekované kabely předpínací výztuže vyznačeny zeleně. V levé krajní partii skenu je vyšší krytí kabelů dáno náběhem u trámy.</p>

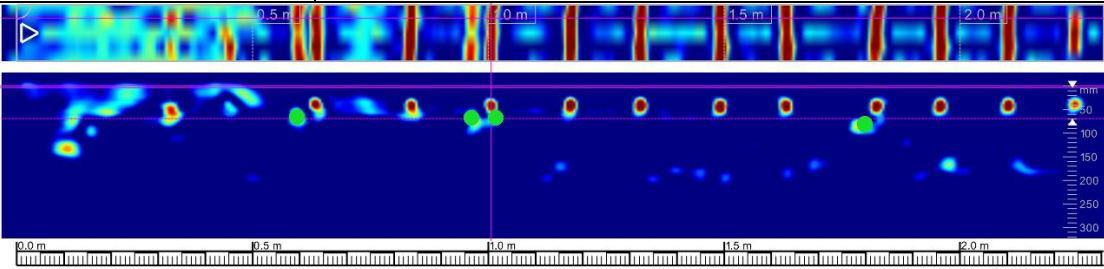
<p>Obr. 3.42: Radarový liniový sken vedený po spodním líci desky lamely v místě sondy R9. Na skenu jsou patrné pravděpodobně 4 předpínací kabely (krytí cca 90 – 100 mm), a současně blíže povrchu pruty měkké výztuže s krytím cca 30 - 90 mm a průměrnou roztečí 160 mm. Kabely pod náběhem u trámu nejsou díky vykrytí měkkou výztuží detekovatelné. Pro názornost jsou na obrázku detekované kabely předpínací výztuže vyznačeny zeleně.</p>

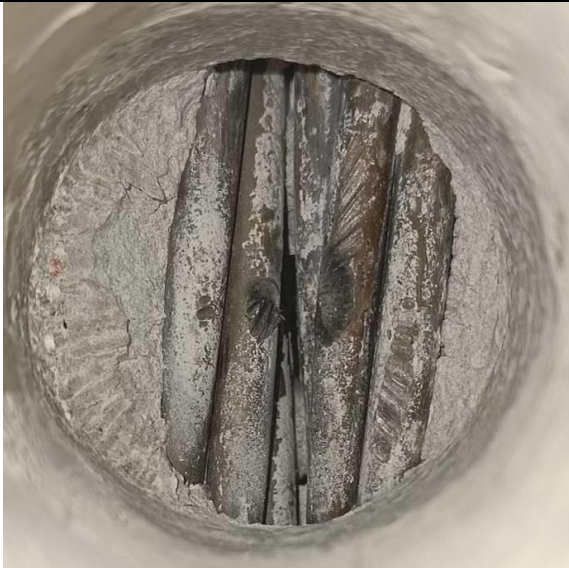
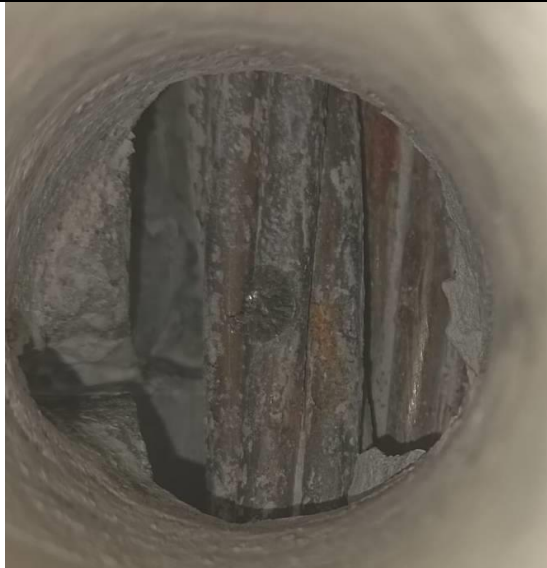
Obr. 3.45: Sonda k PV [25]		Obr. 3.46: Sonda k PV [25]

<i>Označení sondy</i>	<i>Poloha sondy</i>	<i>Stav předp. výztuže</i>	<i>Hl. krytí předp. výztuže [mm]</i>	<i>Poznámka</i>
S2	sonda ze spodního líce 3. lamely, 0,36 m od spáry 2/3 a zároveň 2,4 m od levého líce pravého trámu	Bez koroze	70	Sonda byla provedena v místě bez vady. Kabelový kanálek byl částečně (cca 50 %) zainjektován suchou maltou.
S5	sonda ze spodního líce ve spáře mezi 3. a 4. lamelou a zároveň 2,45 m od levého líce pravého trámu	Mírná koroze	150	Sonda byla provedena v místě příčné montážní spáry. Kabelový kanálek nebyl proinjektován suchou maltou.

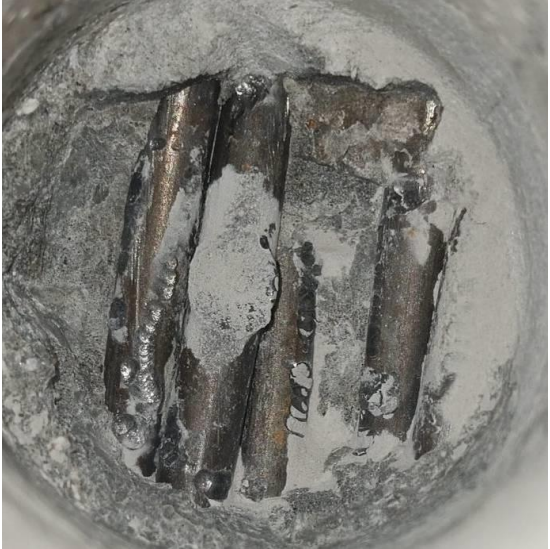
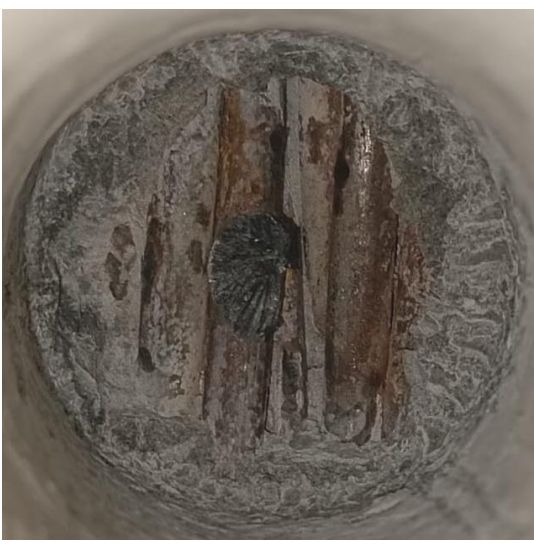
Obr. 3.48: Sonda k PV [25]		Obr. 3.49: Sonda k PV [25]

<i>Označení sondy</i>	<i>Poloha sondy</i>	<i>Stav předp. výztuže</i>	<i>Hl. krytí předp. výztuže [mm]</i>	<i>Poznámka</i>
S9	sonda ze spodního líce ve spáře mezi 12. a 13. lamelou a zároveň 1,47 m od pravého líce levého trámu	Bez koroze	132	Sonda byla provedena v místě příčné montážní spáry. Kabelový kanálek byl plně zainjektován suchou maltou.
S13	sonda ze spodního líce ve spáře mezi 17. a 18. lamelou a zároveň 2,94 m od pravého líce levého trámu	Koroze	141	Sonda byla provedena v místě příčné montážní spáry s podélnými trhlinami. Kabelový kanálek byl plně proinjektován suchou maltou.

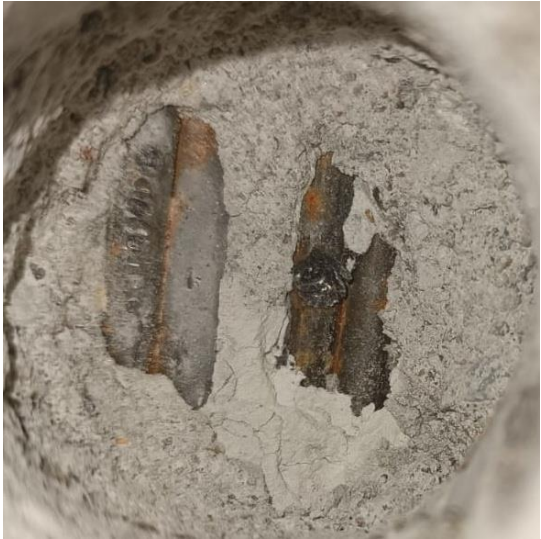
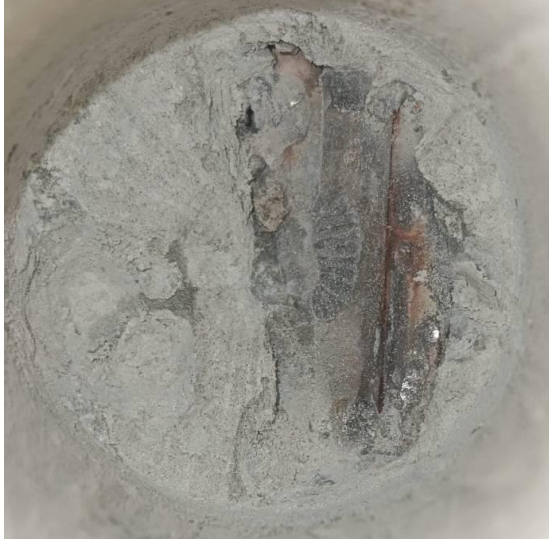
Obr. 3.51: Sonda k PV [25]		Obr. 3.52: Sonda k PV [25]

<i>Označení sondy</i>	<i>Poloha sondy</i>	<i>Stav předp. výztuže</i>	<i>Hl. krytí předp. výztuže [mm]</i>	<i>Poznámka</i>
S23	sonda ze spodního líce 33. lamely, 0,35 m od spáry 32/33 a zároveň 1,04 m od pravého líce levého trámu	Mírná koroze	53	Sonda byla provedena v místě s podélnou trhlinou se suchými stopami po zatékání. Kabelový kanálek byl plně proinjektován suchou maltou.
S24	sonda ze spodního líce ve spáře mezi 32. a 33. lamelou a zároveň 1,82 m od pravého líce levého trámu	Mírná koroze	135	Sonda byla provedena v místě příčné montážní spáry. Kabelový kanálek byl plně proinjektován suchou maltou.

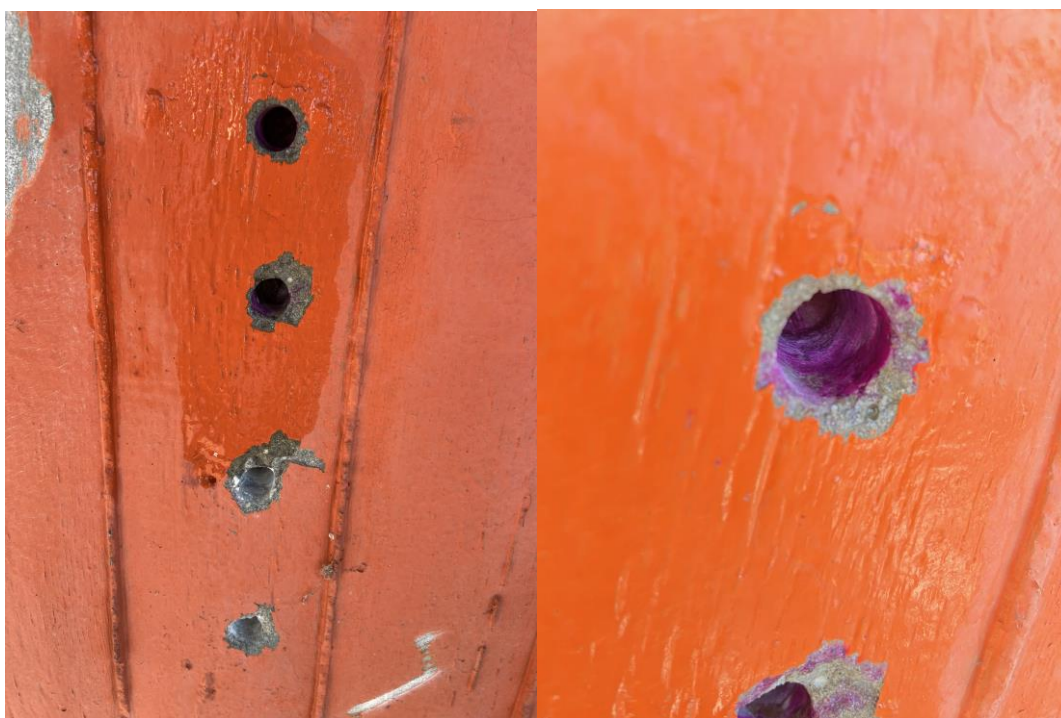
Obr. 3.67: Vrtý na mezilehlých podporách – zbarvení fenolftaleinu [25]
