DIAGNOSTICKÝ PRŮZKUM ŽELEZOBETONOVÉHO MOSTU

DIAGNOSTIC SURVEY OF A REINFORCED CONCRETE BRIDGE

DIPLOMOVÁ PRÁCE

MASTER'S THESIS

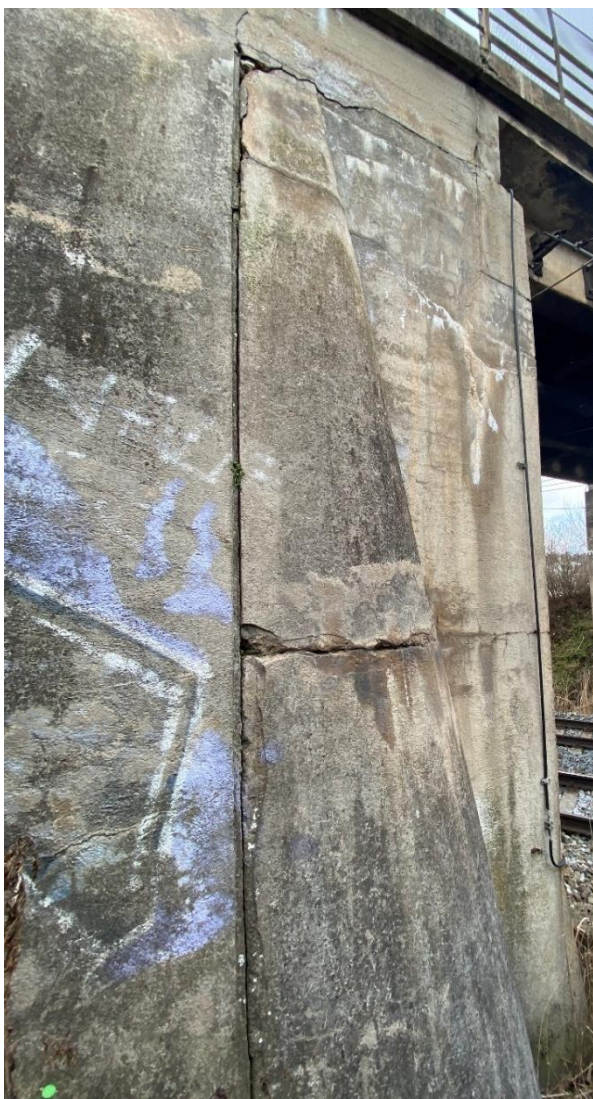
Při vizuálním posouzení opěr byly zaznamenány drobné trhliny. Na povrchu betonu jsou patrné stopy výluhů a inkrustací, které svědčí o dlouhodobém působení vlhkosti. Tyto projevy jsou zejména lokálního charakteru a souvisejí s provozními a klimatickými vlivy. Povrch opěr a křídel je místy znečištěn graffiti, což však vytváří pouze estetickou vadu.

V oblasti styku opěr a mostních křídel byly zjištěny i poruchy dilatačních spár. Dilatační spáry jsou místy rozevřené, jejich výplň je lokálně vydrolená a v některých částech dochází k uchycení vegetace. Skrze trhliny v pracovních spárách mostních křídel bylo pozorováno prosakování vody, které může přispívat k dalšímu zhoršování stavu konstrukce.

Obrázek 17: Poruchy pravého křídla OP1 – vydrolené pracovní spáry a viditelné stopy po zatékání

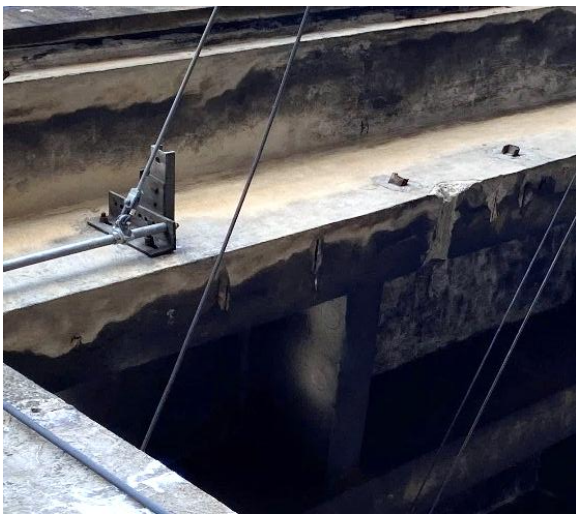
Z boční strany na krajních trámech jsou patrné stopy nejspíše po předchozím způsobu uchycení nosných lan sdělovacích kabelů dráhy, konkrétně pozůstatky odřezaných původních kotevních prvků.

Obrázek 19: Uchycení lan vynášející kabely dráhy – stopy po starém uchycení

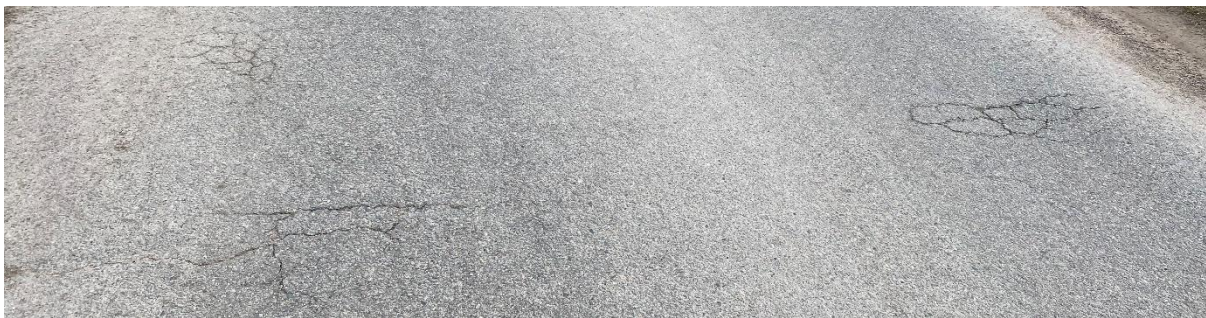
Povrch vozovky byl při vizualní prohlídce hodnocen z hlediska celistvosti a rovinnosti. Lokální poruchy živičného krytu byly zaznamenány především v oblasti u opěry (OP1) ve směru staničení od obce Hradčany, v místě předpokládaného umístění mostního závěru. V této oblasti se vyskytují trhliny povrchu, které lze spojovat s objemovými změnami konstrukce a jejím přirozeným dilatačním chováním.

Obrázek 21: Poruchy živičného krytu u OP1

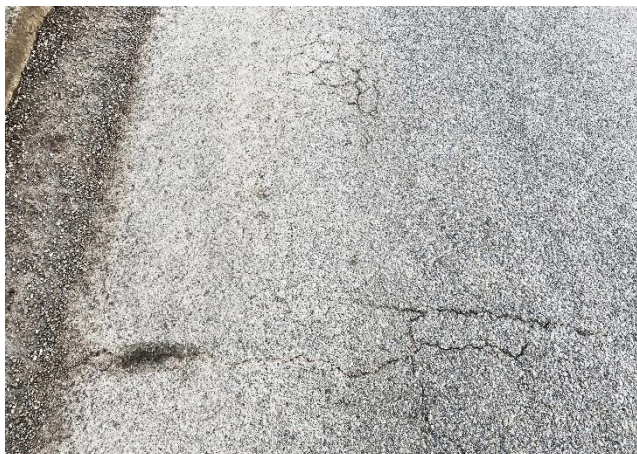
Obrázek 22: Detail trhlinek v živičném krytu

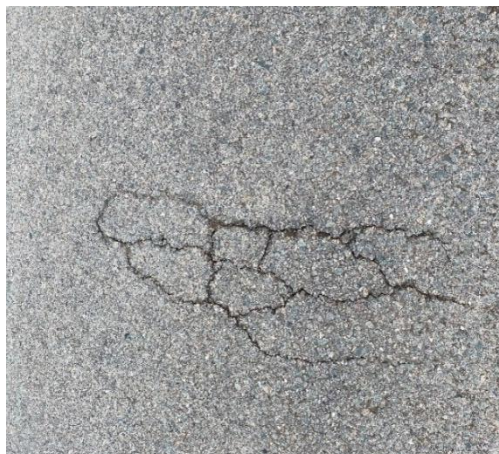
Obrázek 23: Začínající síťová trhлина krytu

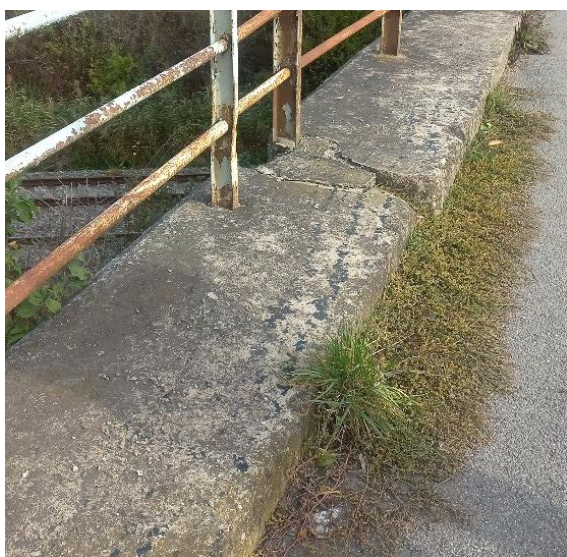
Mostní římsy vykazují známky degradace betonu, projevující se zejména lokálními výtluky a výskytem trhlin. V oblasti styku vozovky s římsami je po značné délce mostu patrný výskyt vegetace, který svědčí o dlouhodobém zadržování vlhkosti v těchto místech. Vegetace se místy vyskytuje rovněž přímo na římsách, zejména v trhlinách a spárách betonového povrchu. Jedná se převážně o sezónní jev, jehož opakovaný výskyt však může přispívat k dalšímu zhoršování technického stavu říms. Příklady zjištěných poruch říms jsou uvedeny na Obrázcích 24 a 25.

Obrázek 24: Vegetace u levé římsy

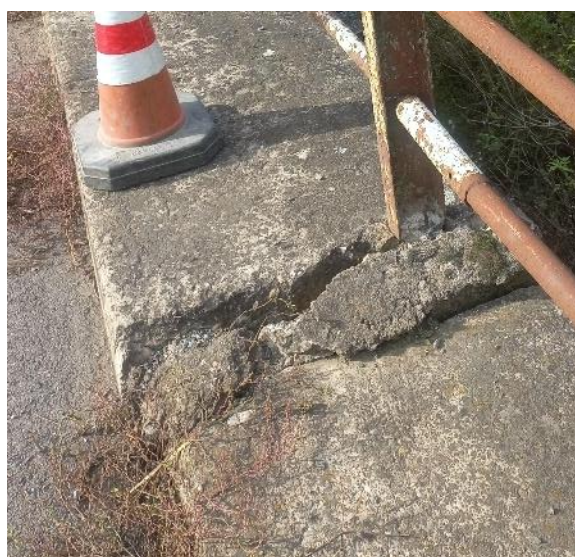
Obrázek 25: Degradace betonu pravé římsy – trhliny a patrný pozůstatek vegetace

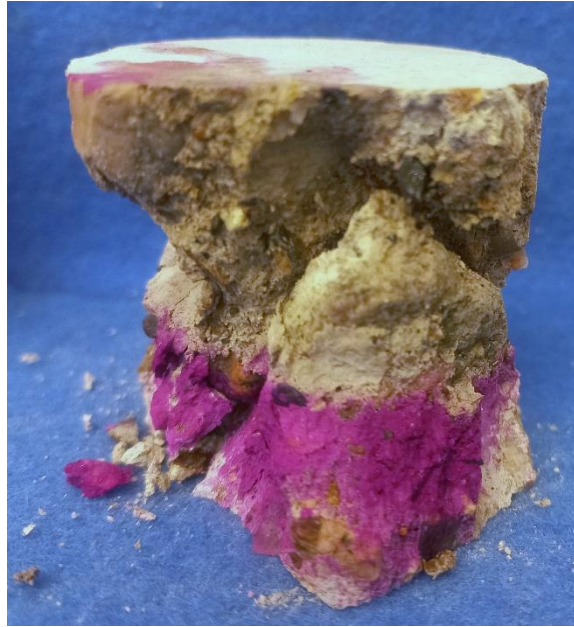
Obrázek 75: Vzorek s největší zjištěnou hloubkou karbonatace V8-1

Nebyl zjištěn výrazný vliv karbonatace na stanovené pevnosti betonu v tlaku. Žádné těleso nebylo zcela zkarbonatované, ale i tak je hloubka karbonatace značná. Karbonatace stanovená na jednotlivých vývrtech se pohybovala v rozmezí od 10 do 40 mm, výjimečně dosahovala i hloubky 50 mm a více. Krytí bylo stanovené na 32 mm dle sekaných sond, tzn. že hloubka karbonatace betonu u vyztužených prvků většinou tuto hodnotu již převyšuje, takže výztuž není zcela chráněna proti korozi.

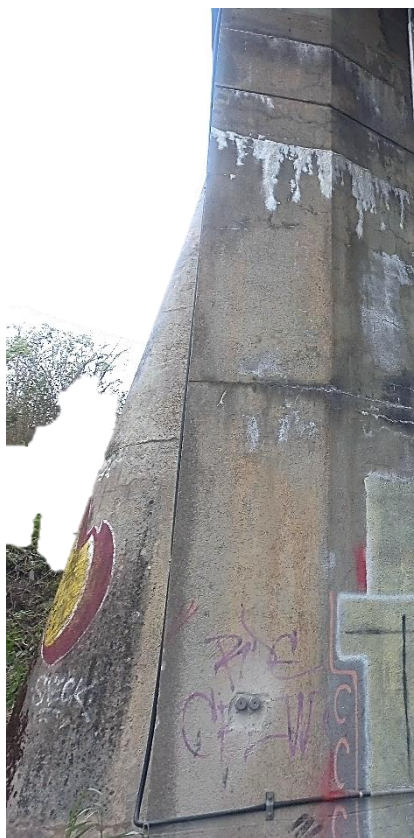
Obrázek 102: Detail inkrustace a trhlin na levé části dříku OP2

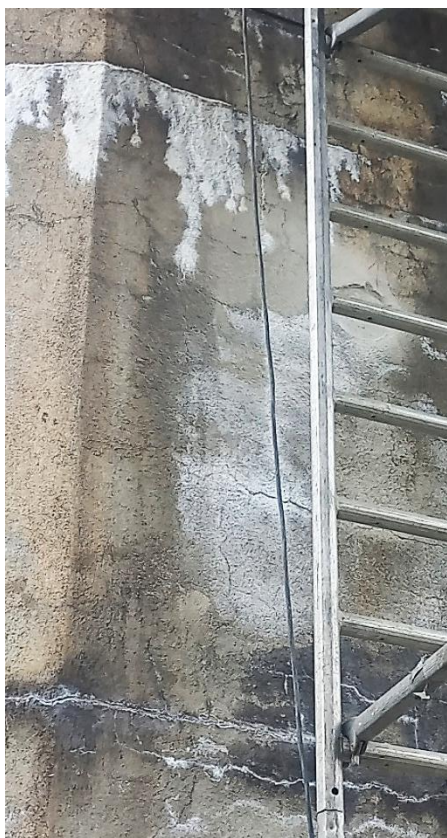
Obrázek 103: Detail trhlin a inkrustací

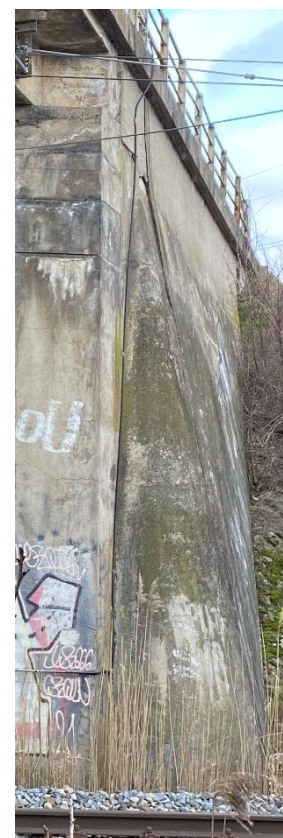
Obrázek 104: Detail pravé části dříku a křídla OP2

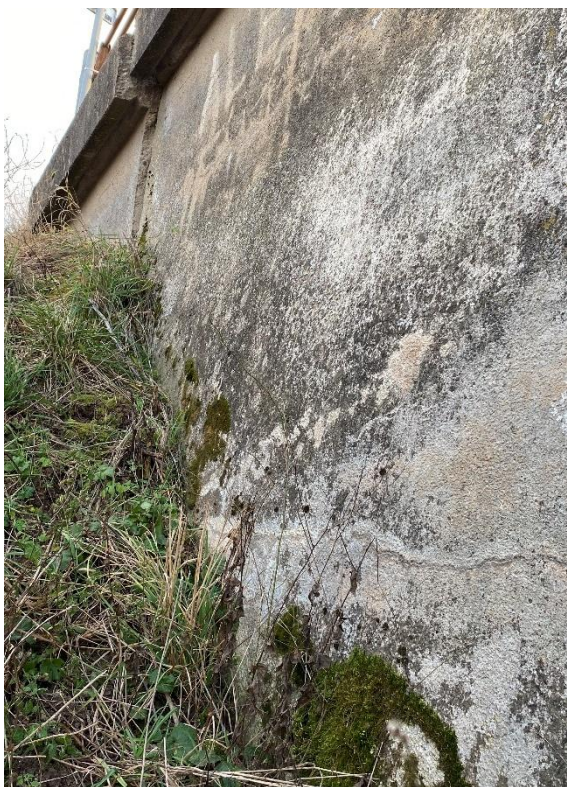
Obrázek 105: Detail trhlin vrchní části levého křídla OP2

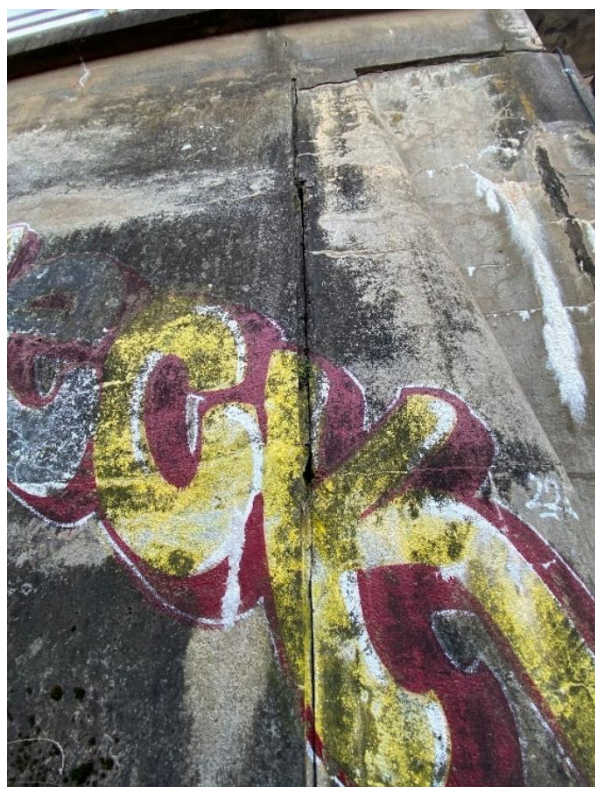
Obrázek 106: Pracovní spára levého křídla, vpravo inkrustace

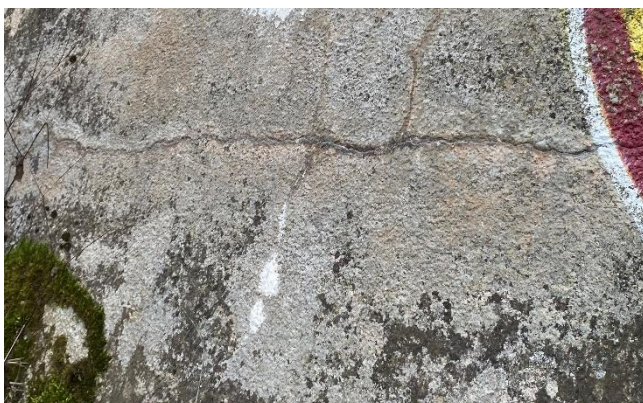
Obrázek 107: Trhlina levého křídla

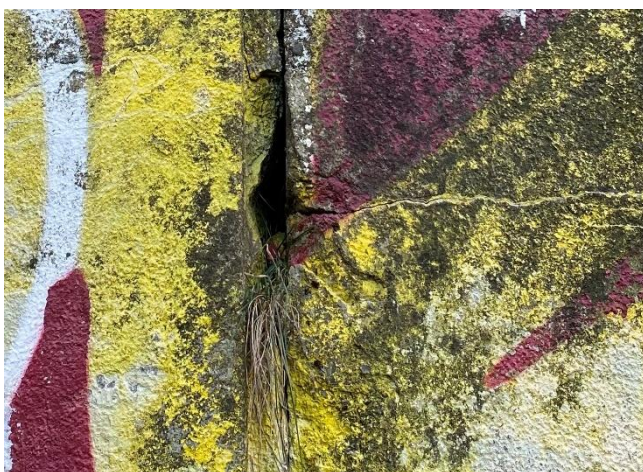
Obrázek 108: Vydrolená pracovní spára levého křídla OP2 s vegetací

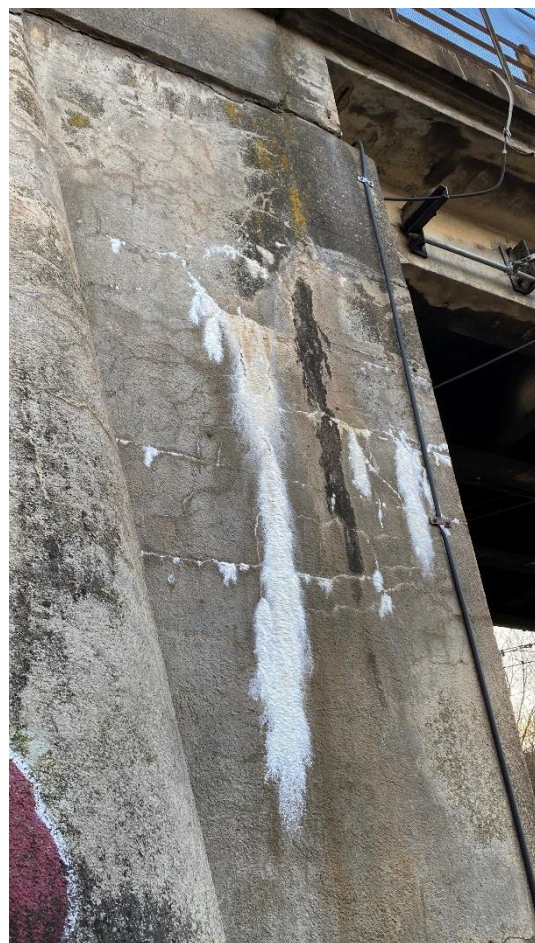
Obrázek 109: Nejrozsáhlejší inkrustace na levém křídle OP2 a síť trhlinek

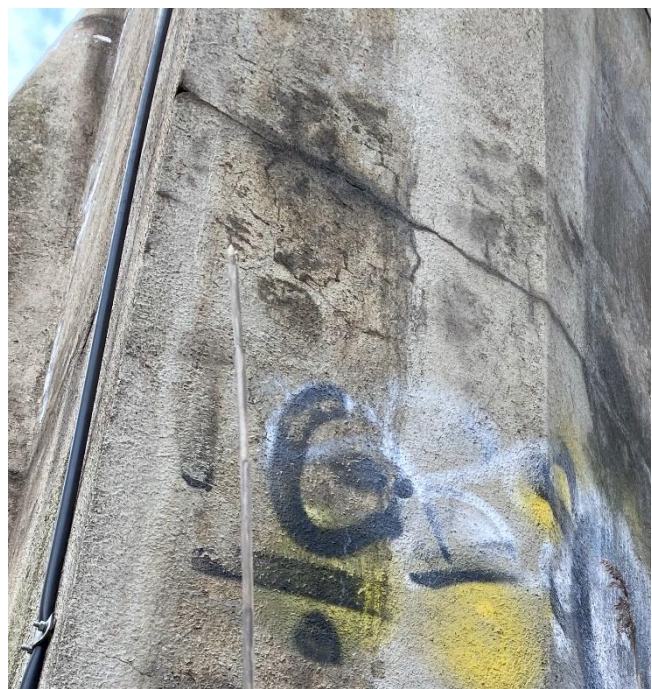
Obrázek 117: Trhlina v levé části dřívku při pohledu na OP1

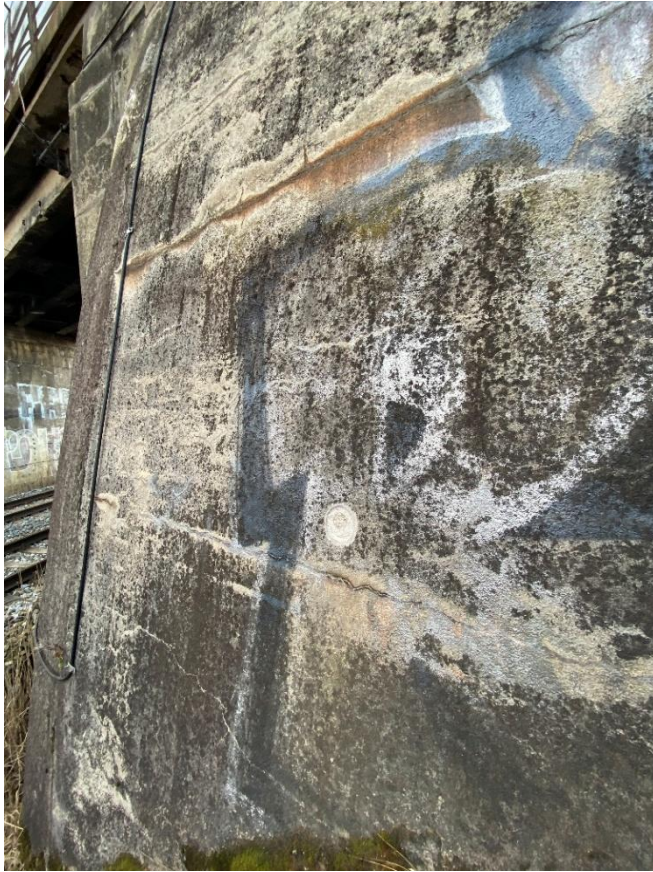
Obrázek 118: Trhliny levého křídla OP1

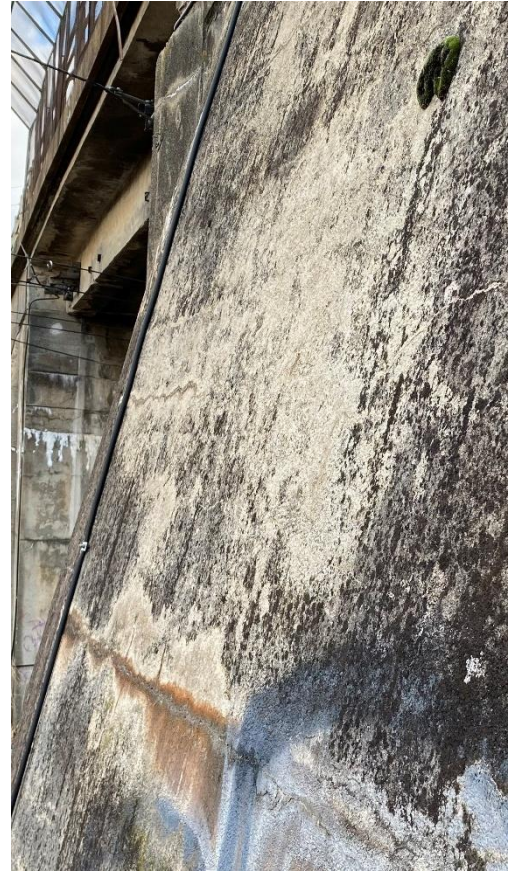
Obrázek 119: Trhliny a mech na levém křídle OP1

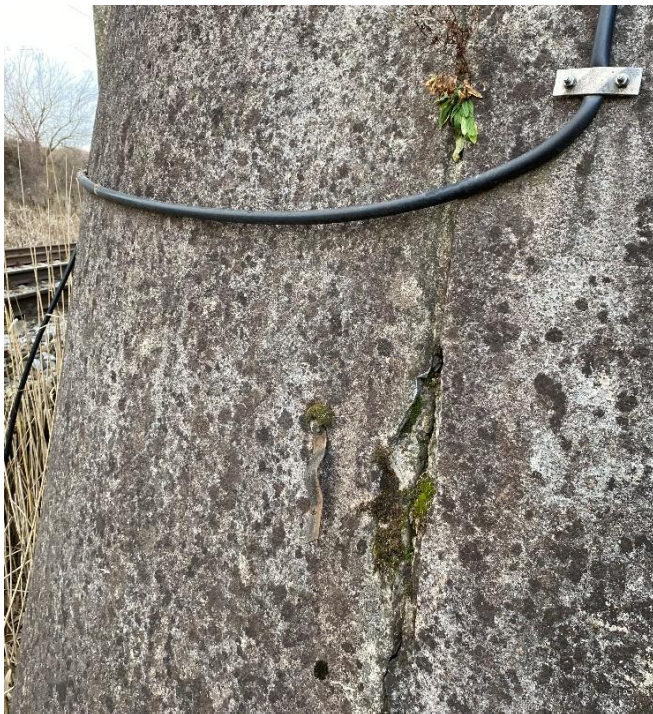
Obrázek 120: Spára levého křídla OP1 s patrným rozpadem nejen vlivem vegetace

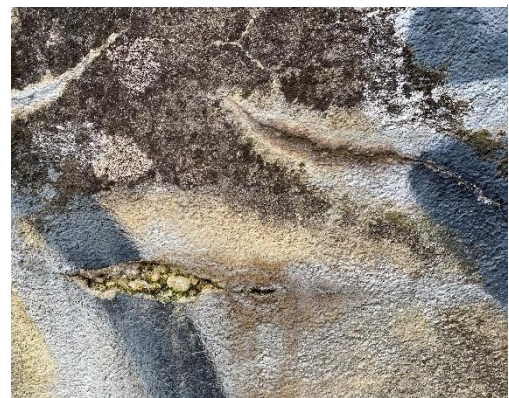
Obrázek 121: Degradace povrchu levého křídla OP1 ve spodní části

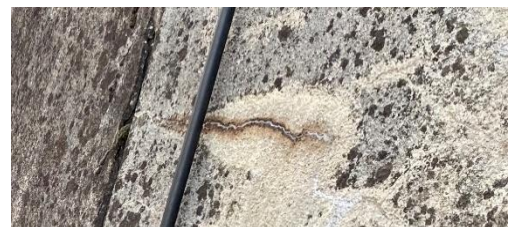
Obrázek 122: Detail trhlinky křídla OP1

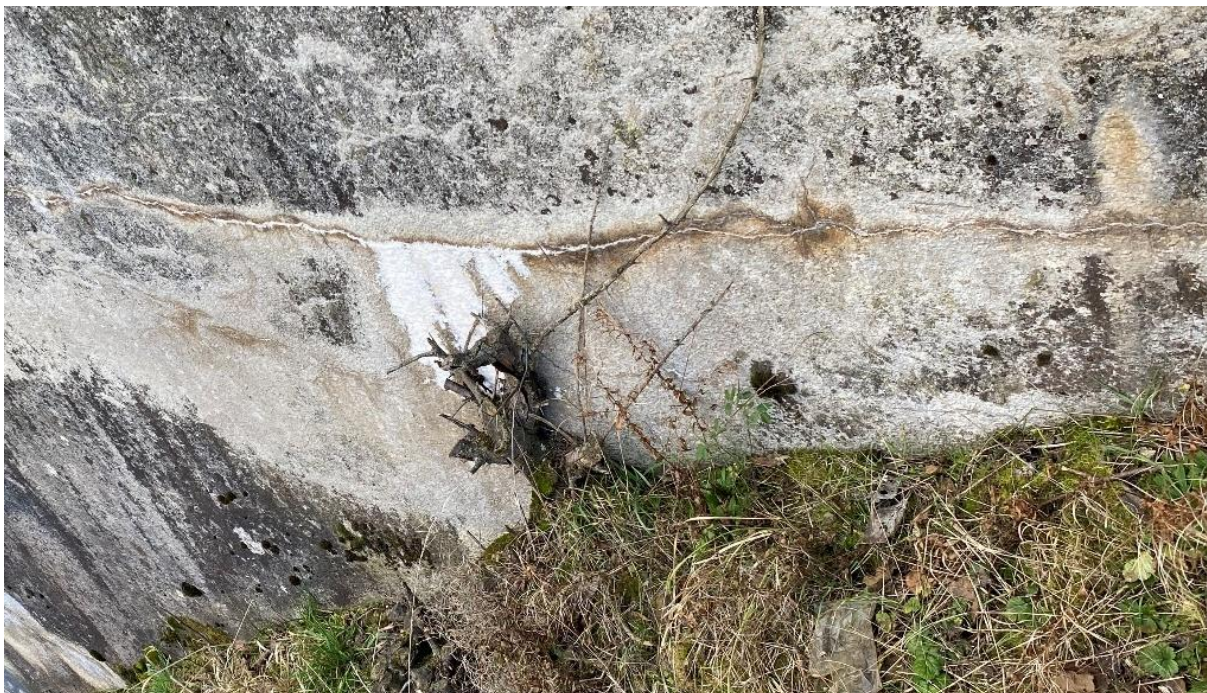
Obrázek 123: Trhlina s inkrustací v horní části levého křídla DP1

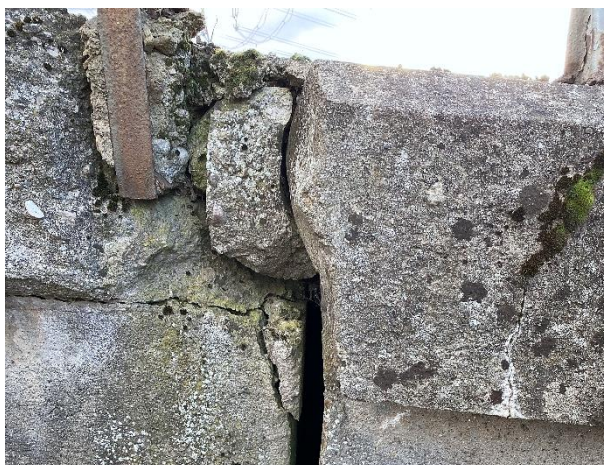
Obrázek 127: Degradace levé římsy – boční pohled

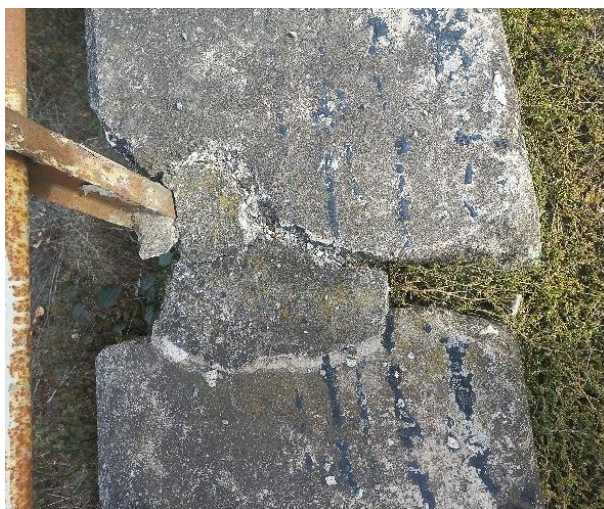
Obrázek 128: Degradace levé římsy – pohled shora

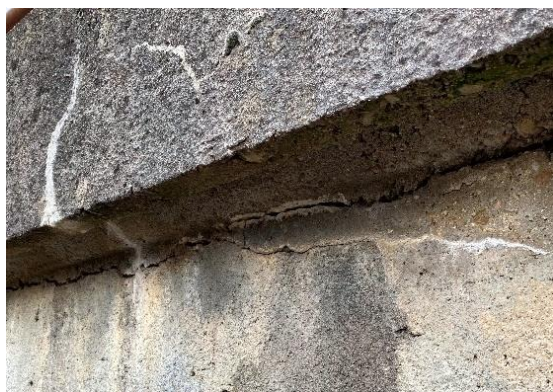
Obrázek 129: Trhlínky levé římsy v hraně s levým křídlem OP1

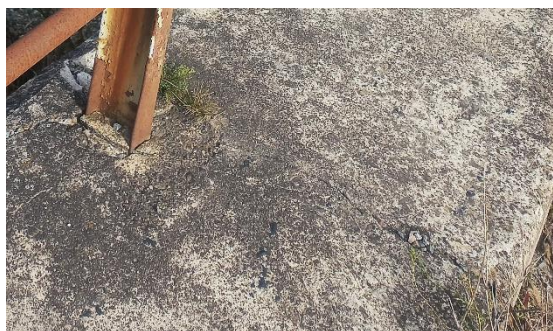
Obrázek 130: Trhlina s vegetací na levé římse

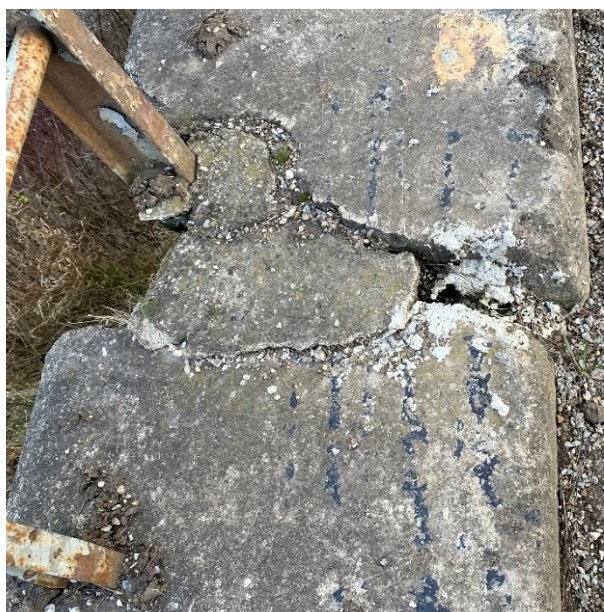
Obrázek 131: Degradace levé římsy po odstranění vegetace

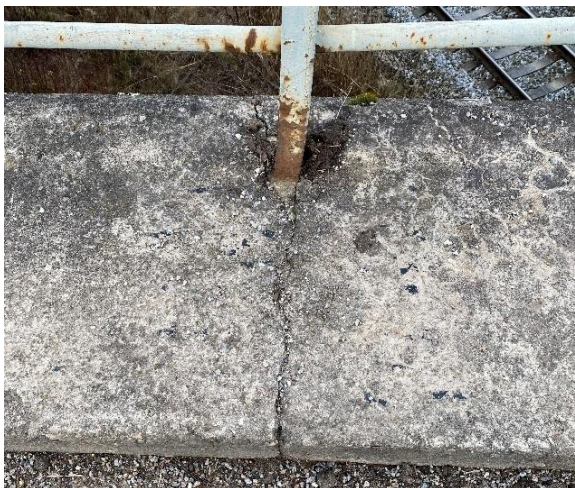
Obrázek 132: Trhlina levé římsy v místě kotvení sloupku zábradlí

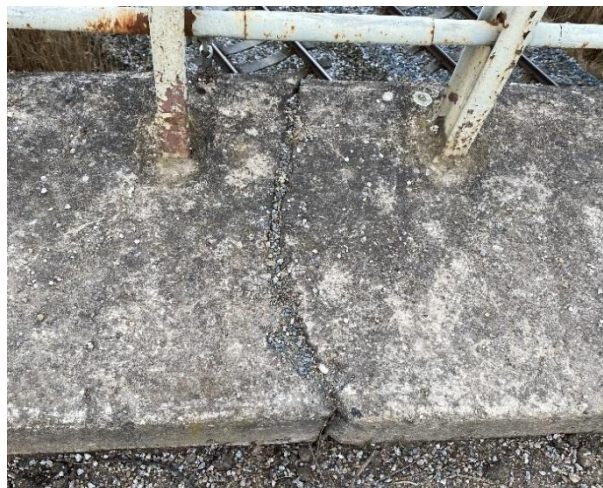
Obrázek 133: Trhlina v levé římse

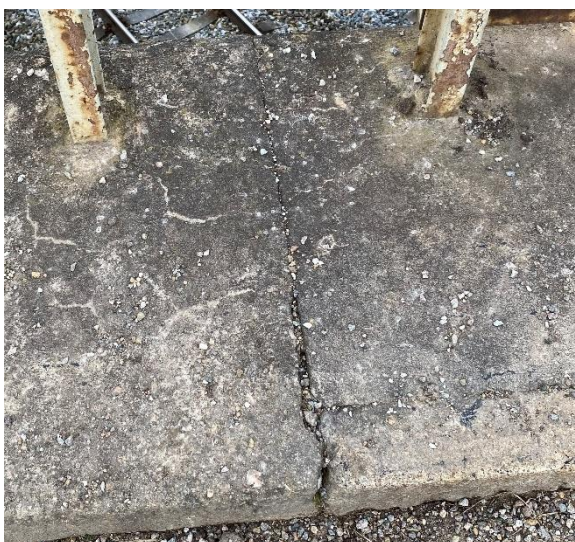
Obrázek 134: Trhliny v levé římse

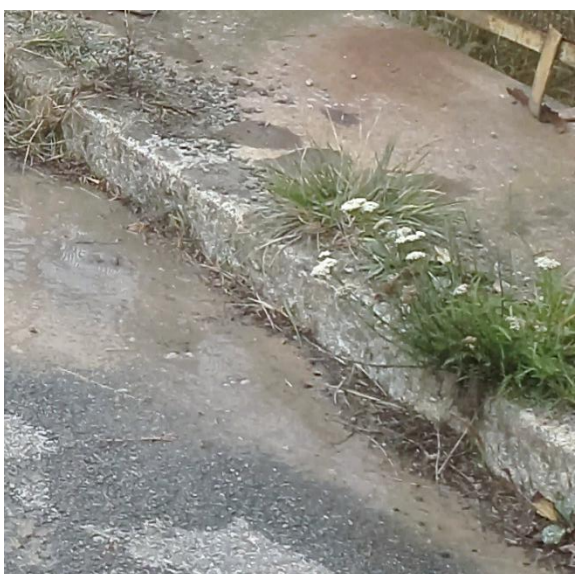
Obrázek 135: Vegetace na levé římse

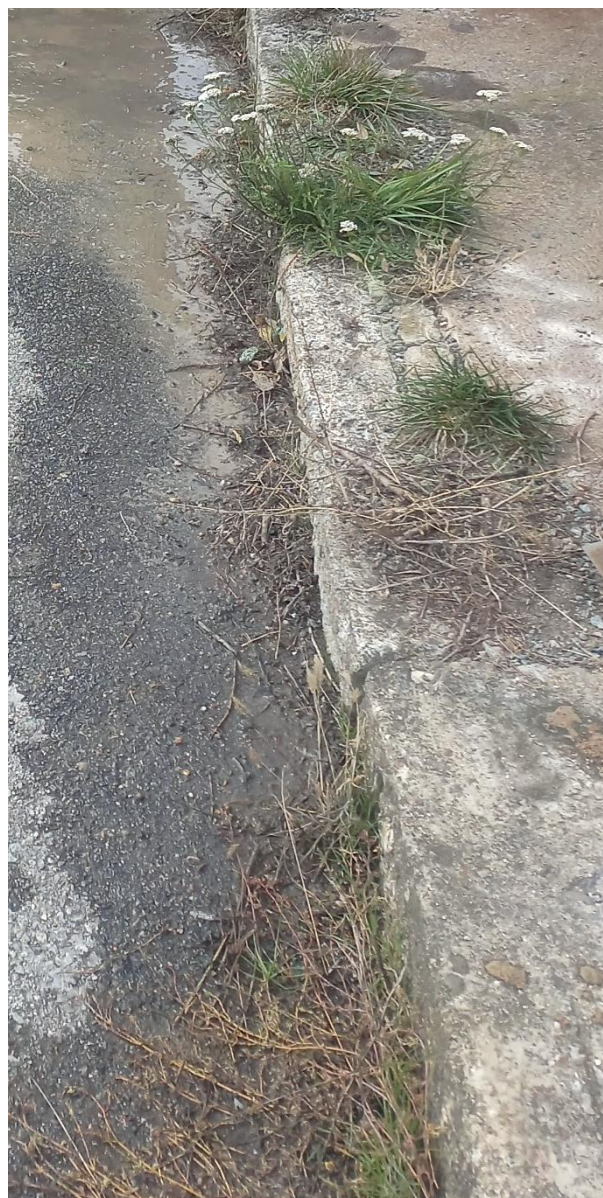
Obrázek 136: Vegetace a degradace betonu levé římsy

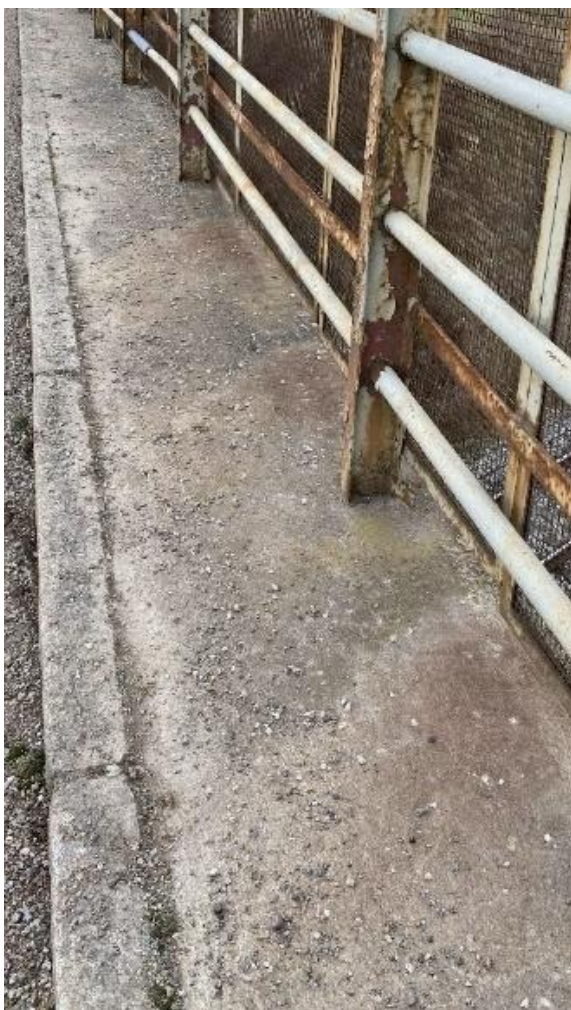
Obrázek 137: Spáry obrubníků u levé římsy

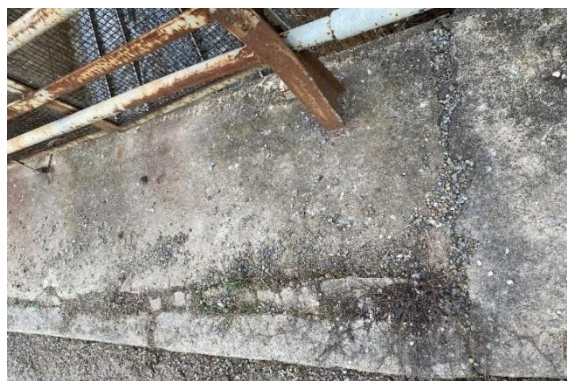
Obrázek 138: Trhliny po odstranění vegetace na levé římsě

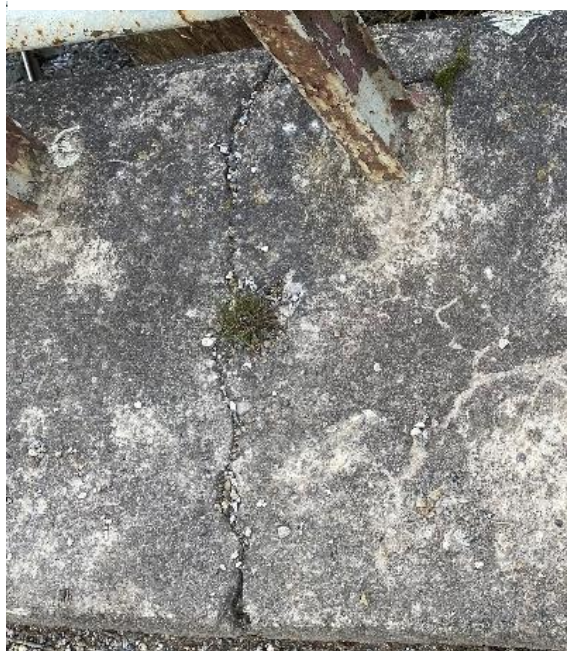
Obrázek 139: Trhlina levé římsy s vegetací

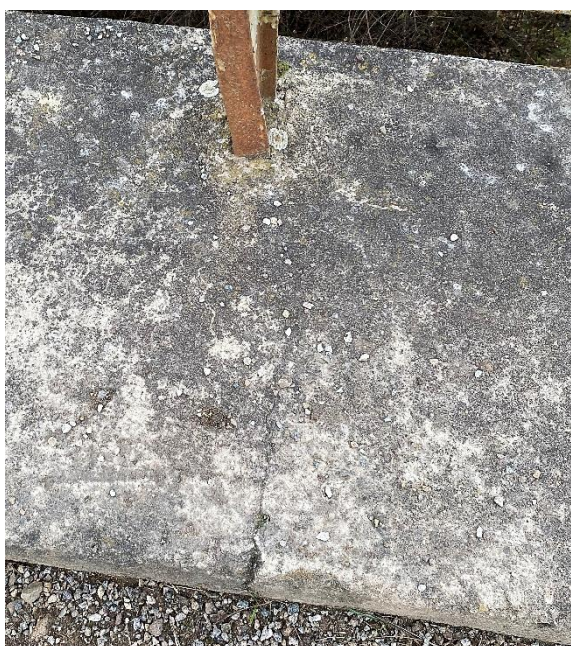
Obrázek 140: Trhlina v počáteční fázi na levé římsě

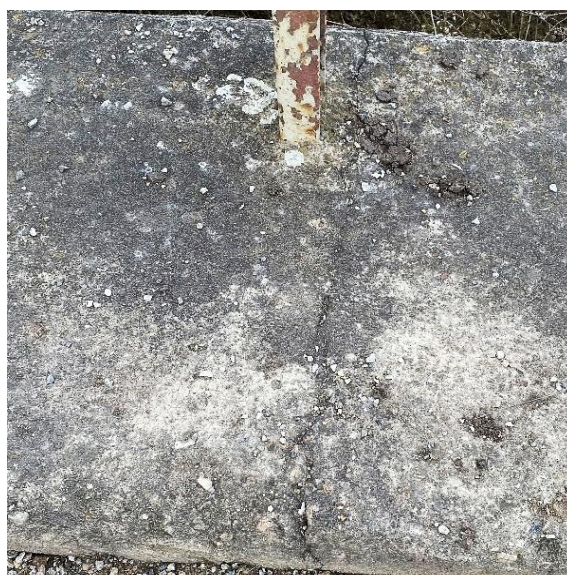
Obrázek 141: Trhlinka levé římsy

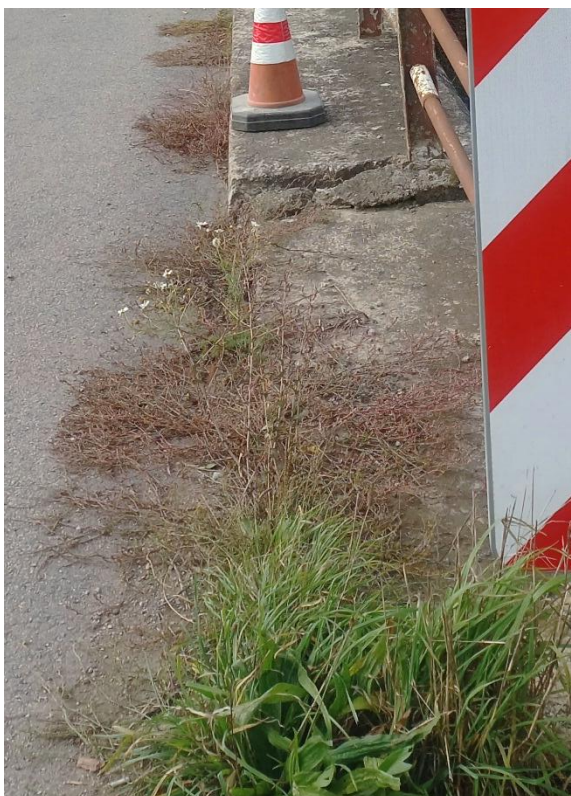
Obrázek 142: Vegetace u levé římsy při pohledu proti směru staničení

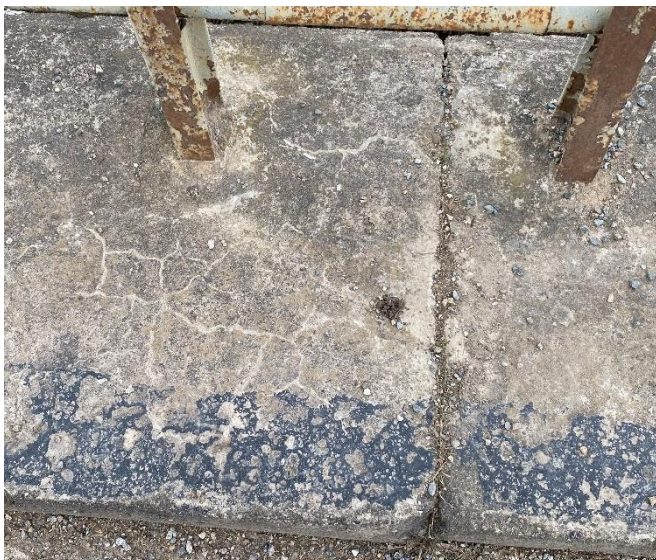
Obrázek 149: Trhlina pravé římsy

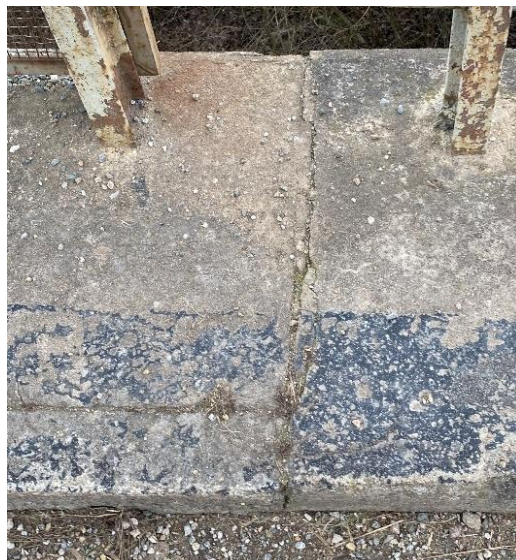
Obrázek 150: Trhlina příčná a podélná pravé římsy

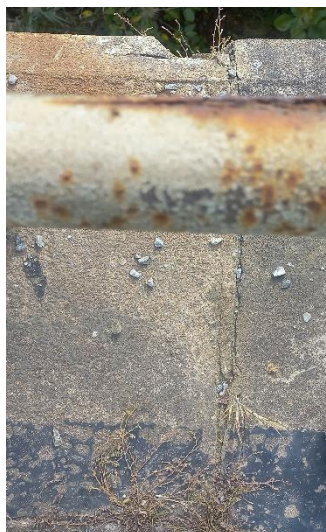
Obrázek 151: Trhlina pravé římsy s odumírající vegetací

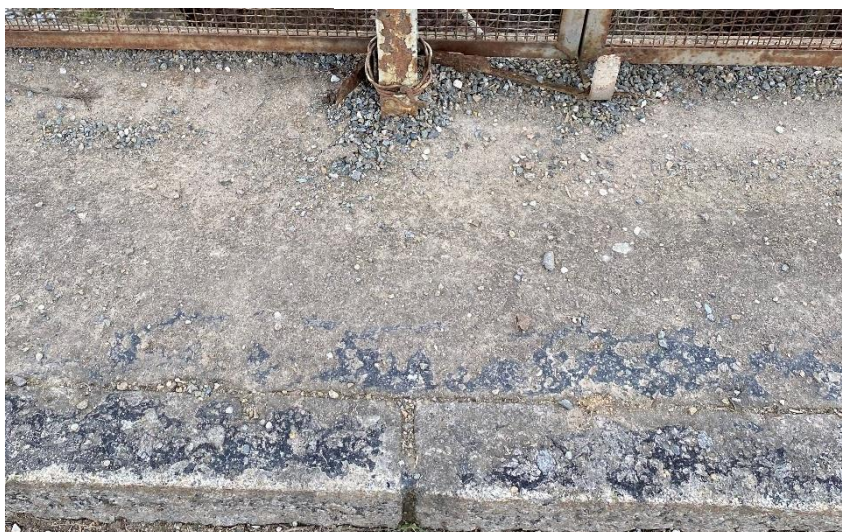
Obrázek 152: Spáry obrubníků pravé římsy

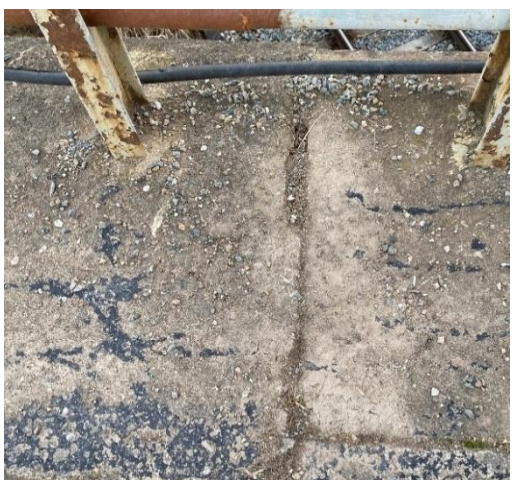
Obrázek 153: Trhlina se začínajícím rozpadem pravé římsy

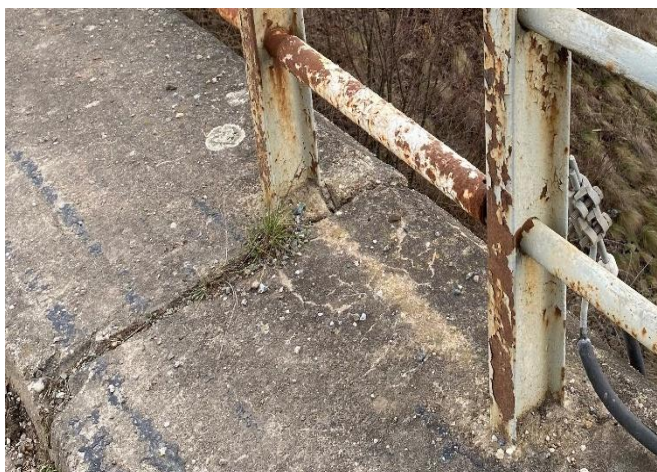
Obrázek 154: Trhlina pravé římsy – mírný rozpad a vegetace

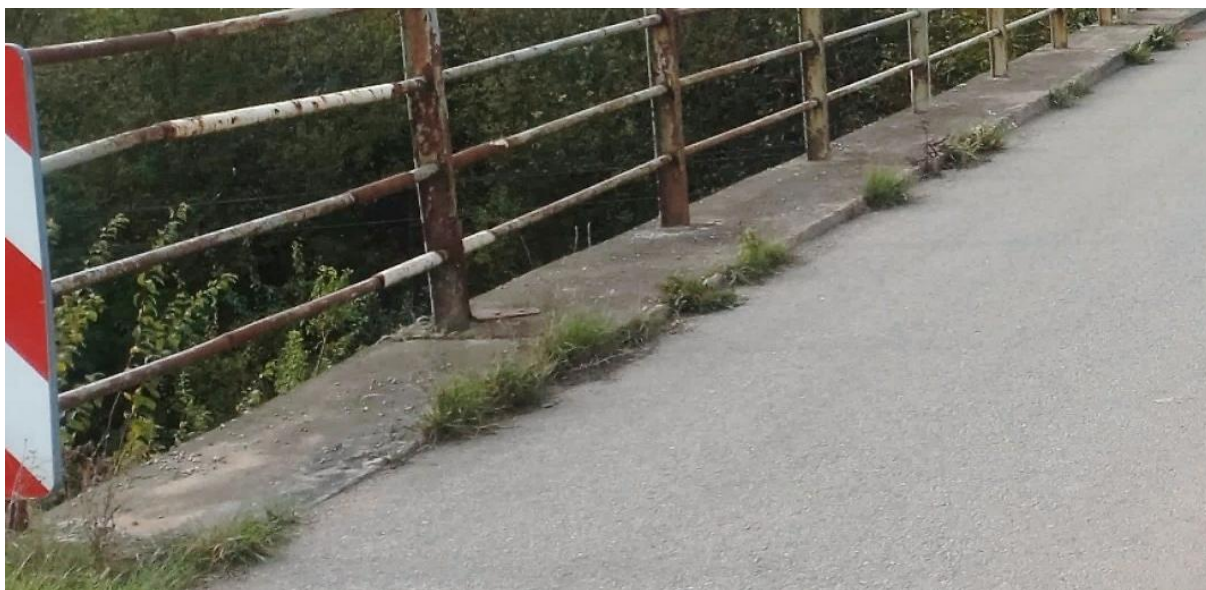
Obrázek 155: Pravá římsa při pohledu proti směru staničení s patrnou vegetací

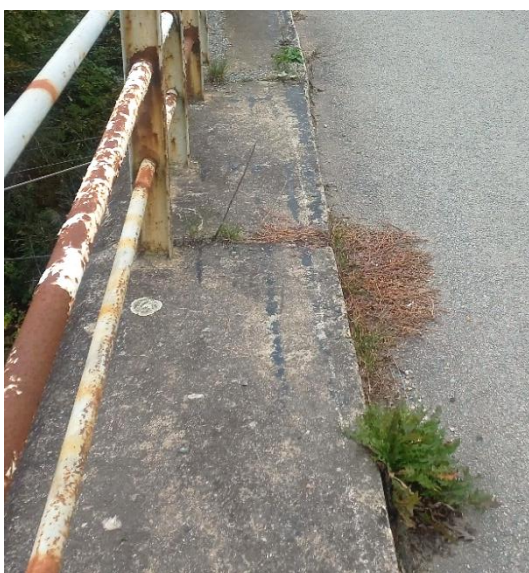
Obrázek 156: Vegetace prorůstající trhlinami v pravé římsě

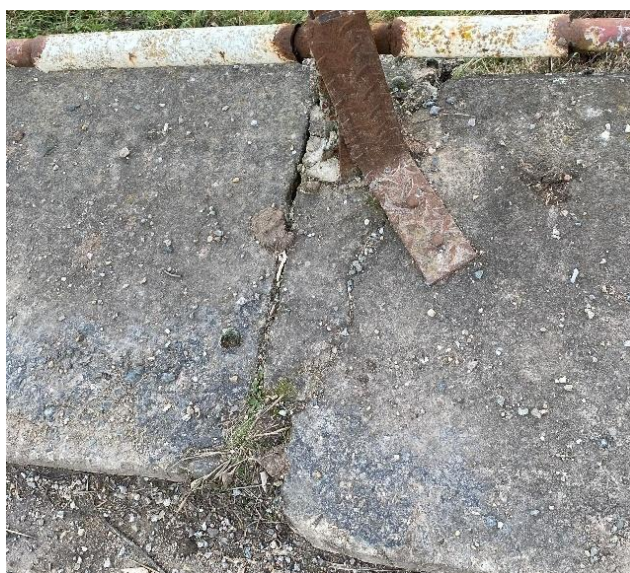
Obrázek 157: Trhliny v pravé římsě u znovu kotveného sloupku zábradlí

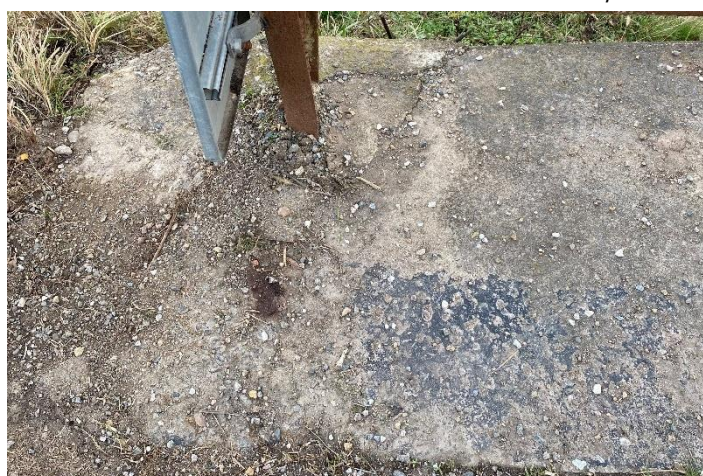
Obrázek 158: Konec pravé římsy ve směru na Drásov – trhlinky v oblasti kotvení sloupku

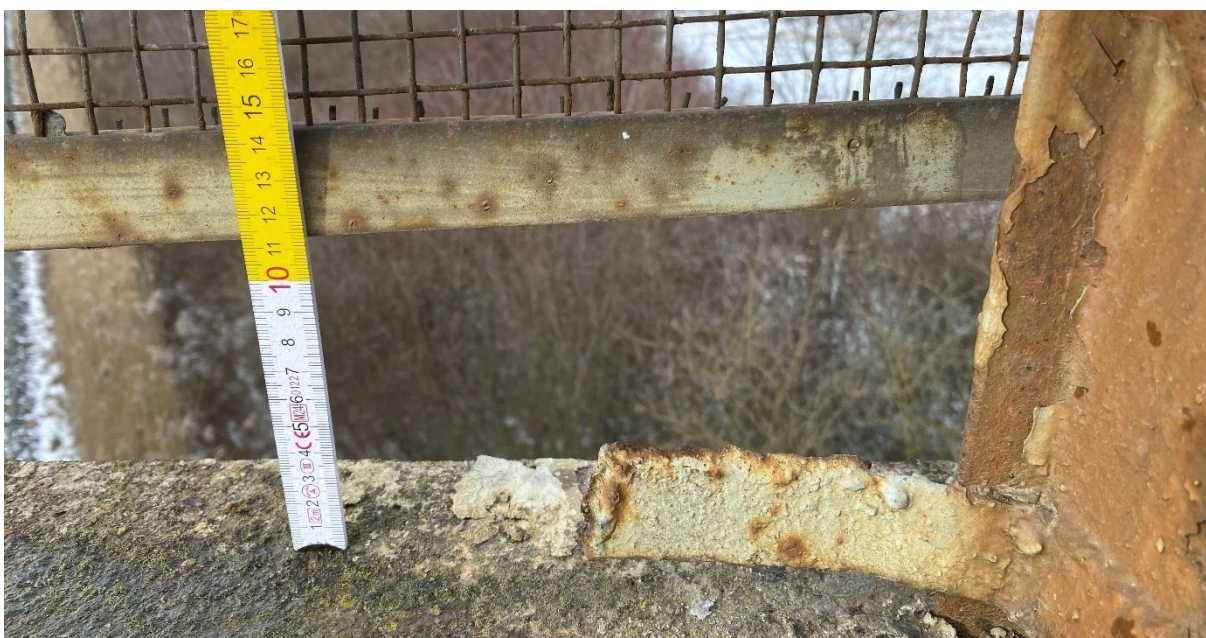
Obrázek 169: Mezera přibližně 11,5cm mezi levou protidotykovou zábranou a římsou

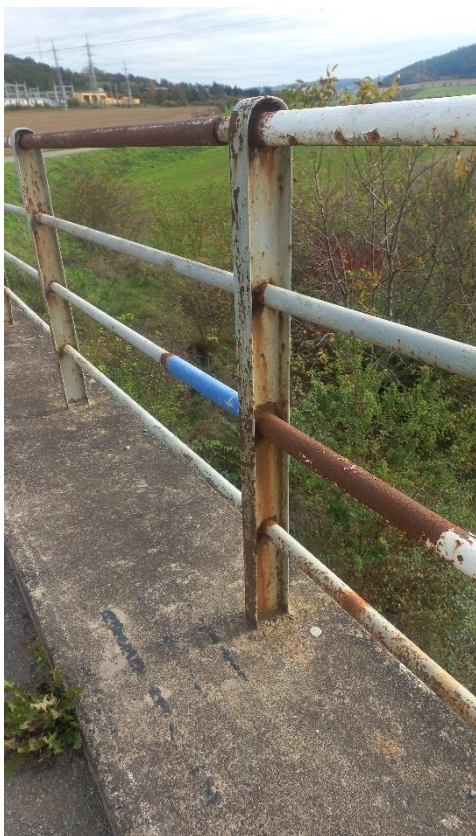
Při vizuální prohlídce bylo zjištěno, že zábradlí je výrazně zkorodované, místy deformované a opakovaně opravované. Koroze je patrná rovněž na prvcích protidotykových zábran.

Obrázek 182: Pravé zábradlí – koroze, oprava

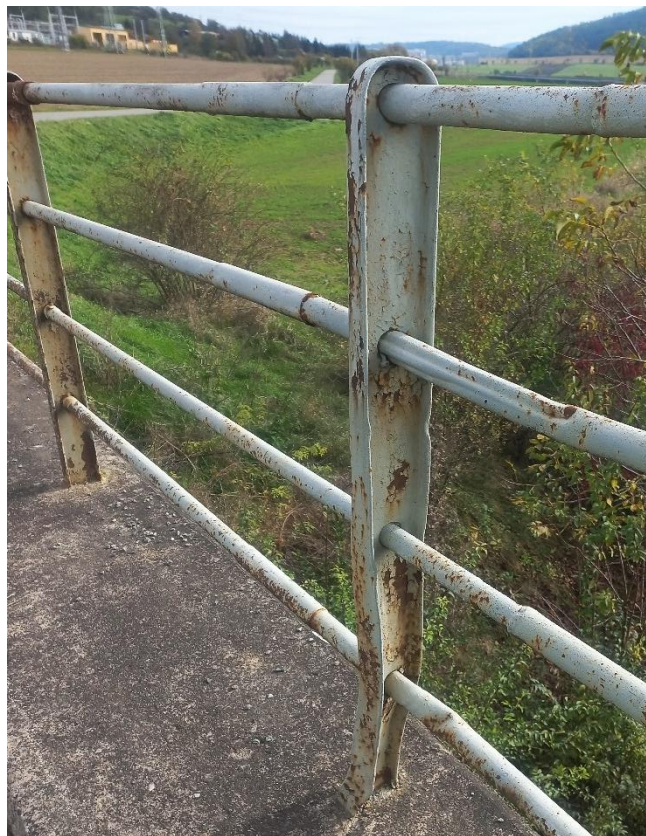
Obrázek 183: Deformace sloupku pravého zábradlí
