## C.3 POSOUZENÍ NEHODOVOSTI

KŘÍŽOVATKA SILNIC I/35 X III/4868 – STŘÍTEŽ NAD BEČVOU

### DIPLOMOVÁ PRÁCE

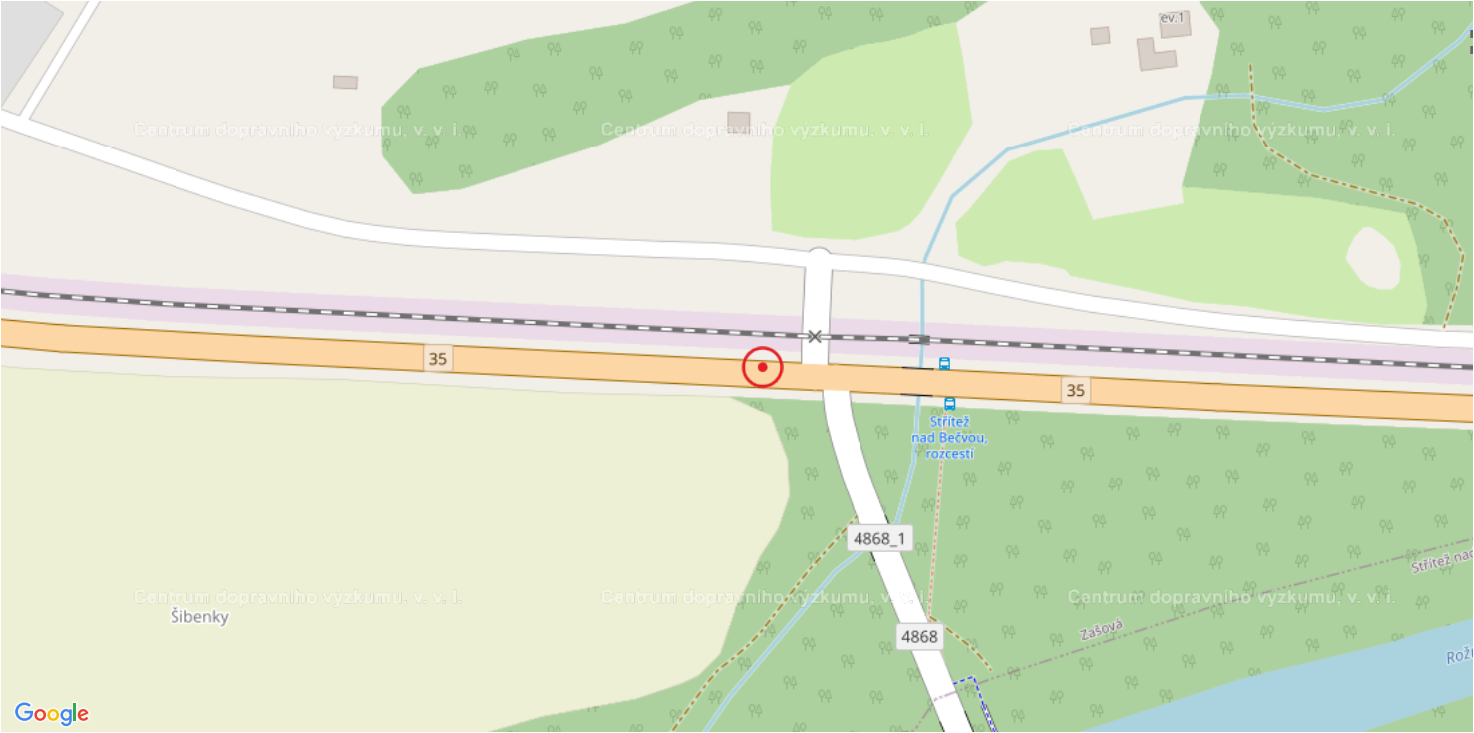
NEHODA 151506220628

ID nehody	151506220628	Obec	Zašová (Zlínský kraj)
Datum	31.8.2022 (středa), 16:24	Druh komunikace	silnice 1. třídy
Druh nehody	srážka s jedoucím nekolejovým vozidlem	Číslo komunikace	35

Druh srážky jedoucích vozidel	zezadu	Stav komunikace	dobrý, bez závad
Druh pevné překážky	nepřichází v úvahu, nejedná se o srážku s pevnou překážkou	Povětrnostní podmínky v době nehody	neztížené
Druh zvěře/zvířete		Viditelnost	ve dne, viditelnost nezhoršená vlivem povětrnostních podmínek
Charakter nehody	nehoda s následky na životě nebo zdraví	Rozhledové poměry	dobré
Zavinění nehody	řidičem motorového vozidla	Dělení komunikace	dvoupruhová
Přítomnost alkoholu u viníka nehody	ne	Situování nehody na komunikaci	na jízdním pruhu
Přítomnost drog u viníka nehody		Řízení provozu v době nehody	místní úprava
Hlavní příčina nehody	překročení předepsané rychlosti stanovené pravidly	Místní úprava přednosti v jízdě	přednost vyznačena dopravními značkami
Usmrceno osob	0	Specifická místa a objekty v místě nehody	žádné nebo žádné z uvedených
Těžce zraněno osob	0	Směrové poměry	křižovatka průsečná - čtyřramenná
Lehce zraněno osob	2	Počet zúčastněných vozidel	2

Celková hmotná škoda (Kč)	150000	Místo dopravní nehody	na křižovatce, uvnitř hranic křižovatky definovaných pro systém evidence nehod (zóna 9)
Druh povrchu vozovky	živice	Druh křižující komunikace	silnice 3. třídy
Stav povrchu vozovky v době nehody	povrch suchý, neznečištěný

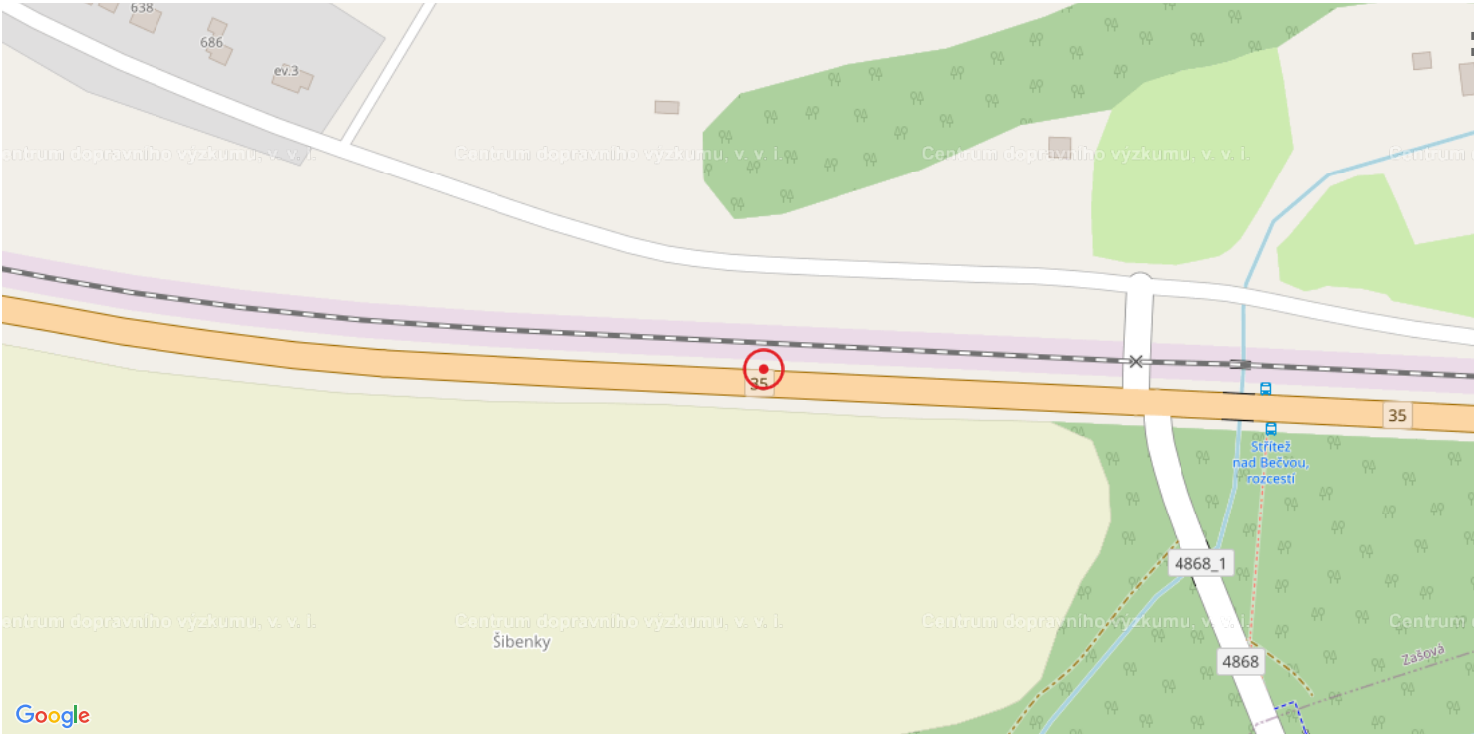
NEHODA 151506220606

ID nehody	151506220606	Obec	Zašová (Zlínský kraj)
Datum	20.8.2022 (sobota), 22:20	Druh komunikace	silnice 1. třídy
Druh nehody	srážka s domácím zvířetem	Číslo komunikace	35

Druh srážky jedoucích vozidel	nepřichází v úvahu, nejedná se o srážku jedoucích vozidel	Stav komunikace	dobrý, bez závad
Druh pevné překážky	nepřichází v úvahu, nejedná se o srážku s pevnou překážkou	Povětrnostní podmínky v době nehody	děšť
Druh zvěře/zvířete		Viditelnost	v noci - bez veřejného osvětlení, viditelnost zhoršená vlivem povětrnostních podmínek (mlha, déšť, sněžení apod.)
Charakter nehody	nehoda pouze s hmotnou škodou	Rozhledové poměry	dobré
Zavinění nehody	lesní zvěř, domácím zvířectvem	Dělení komunikace	dvoupruhová
Přítomnost alkoholu u viníka nehody	nezjišťováno	Situování nehody na komunikaci	na jízdním pruhu
Přítomnost drog u viníka nehody		Řízení provozu v době nehody	žádný způsob řízení provozu
Hlavní příčina nehody	nezaviněná řidičem	Místní úprava přednosti v jízdě	žádná místní úprava
Usmrceno osob	0	Specifická místa a objekty v místě nehody	žádné nebo žádné z uvedených
Těžce zraněno osob	0	Směrové poměry	přímý úsek

Lehce zraněno osob	0	Počet zúčastněných vozidel	1
Celková hmotná škoda (Kč)	101000	Místo dopravní nehody	mimo křižovatku
Druh povrchu vozovky	živice	Druh křižující komunikace	
Stav povrchu vozovky v době nehody	povrch mokrý

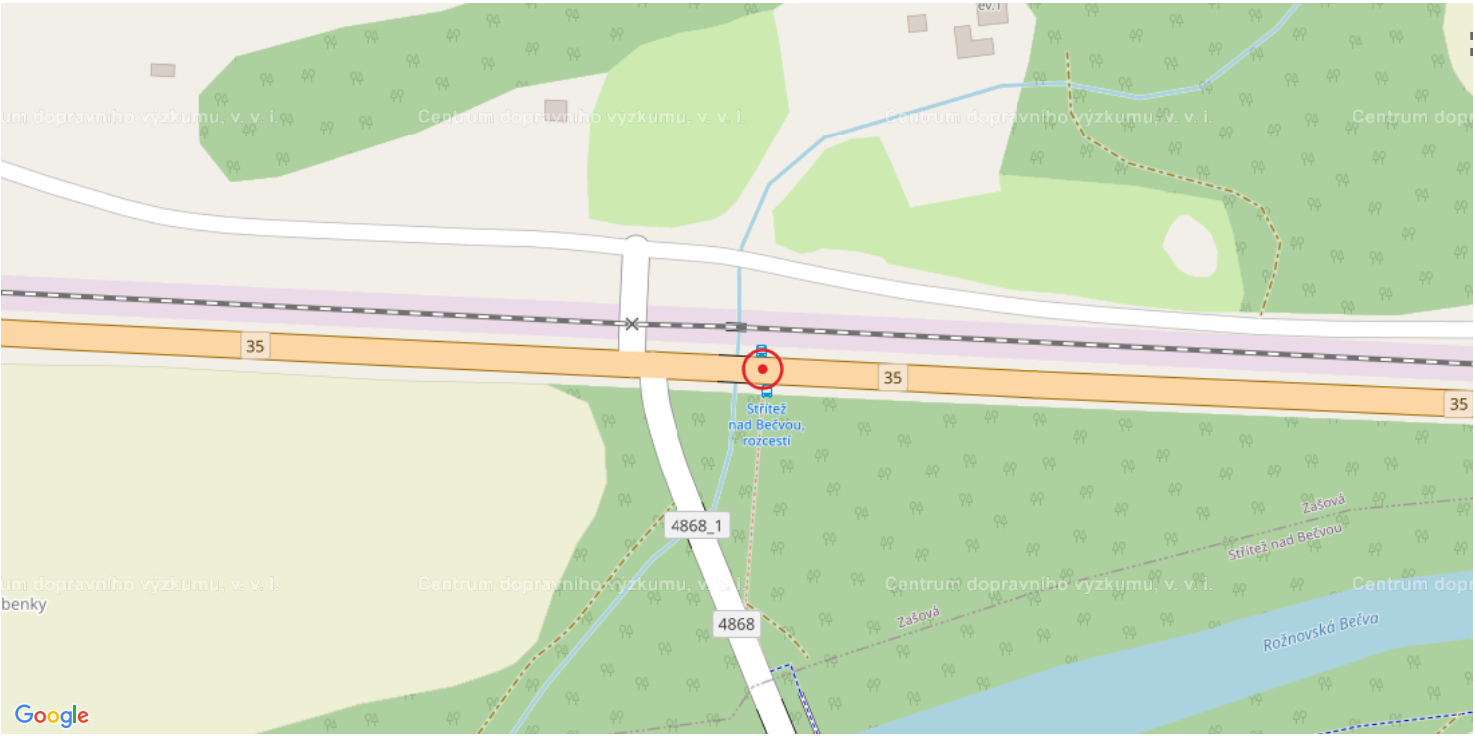
NEHODA 151506220088

ID nehody	151506220088	Obec	Zašová (Zlínský kraj)
Datum	3.2.2022 (čtvrtek), 15:15	Druh komunikace	silnice 1. třídy
Druh nehody	srážka s jedoucím nekolejovým vozidlem	Číslo komunikace	35

Druh srážky jedoucích vozidel	čelní	Stav komunikace	podélný sklon vyšší než 8 %
Druh pevné překážky	nepřichází v úvahu, nejedná se o srážku s pevnou překážkou	Povětrnostní podmínky v době nehody	neztížené
Druh zvěře/zvířete		Viditelnost	ve dne, viditelnost nezhoršená vlivem povětrnostních podmínek
Charakter nehody	nehoda pouze s hmotnou škodou	Rozhledové poměry	dobré
Zavinění nehody	řidičem motorového vozidla	Dělení komunikace	dvoupruhová
Přítomnost alkoholu u viníka nehody	ne	Situování nehody na komunikaci	na jízdním pruhu
Přítomnost drog u viníka nehody		Řízení provozu v době nehody	místní úprava
Hlavní příčina nehody	při odbočování vlevo	Místní úprava přednosti v jízdě	přednost vyznačena dopravními značkami
Usmrceno osob	0	Specifická místa a objekty v místě nehody	žádné nebo žádné z uvedených
Těžce zraněno osob	0	Směrové poměry	křižovatka styková - tříramenná
Lehce zraněno osob	0	Počet zúčastněných vozidel	3

Celková hmotná škoda (Kč)	230000	Místo dopravní nehody	na křižovatce, uvnitř hranic křižovatky definovaných pro systém evidence nehod (zóna 9)
Druh povrchu vozovky	živice	Druh křižující komunikace	místní komunikace
Stav povrchu vozovky v době nehody	povrch mokrý

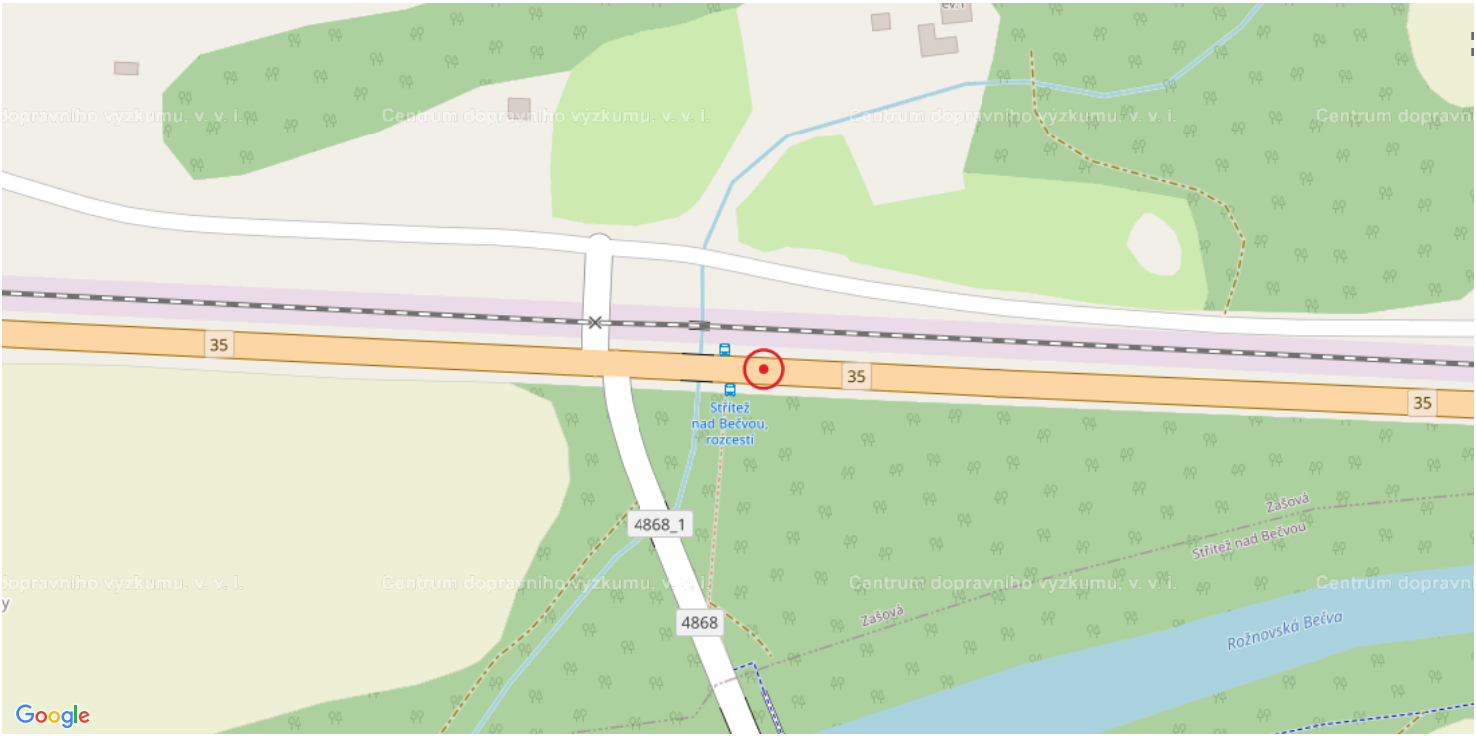
NEHODA 151506220063

ID nehody	151506220063	Obec	Zašová (Zlínský kraj)
Datum	22.1.2022 (sobota), 19:40	Druh komunikace	silnice 1. třídy
Druh nehody	srážka s lesní zvěří	Číslo komunikace	35

Druh srážky jedoucích vozidel	nepřichází v úvahu, nejedná se o srážku jedoucích vozidel	Stav komunikace	dobrý, bez závad
Druh pevné překážky	nepřichází v úvahu, nejedná se o srážku s pevnou překážkou	Povětrnostní podmínky v době nehody	neztížené
Druh zvěře/zvířete		Viditelnost	v noci - bez veřejného osvětlení, viditelnost nezhoršená vlivem povětrnostních podmínek
Charakter nehody	nehoda pouze s hmotnou škodou	Rozhledové poměry	dobré
Zavinění nehody	lesní zvěř, domácím zvířectvem	Dělení komunikace	dvoupruhová
Přítomnost alkoholu u viníka nehody	nezjišťováno	Situování nehody na komunikaci	na jízdním pruhu
Přítomnost drog u viníka nehody		Řízení provozu v době nehody	žádný způsob řízení provozu
Hlavní příčina nehody	nezaviněná řidičem	Místní úprava přednosti v jízdě	žádná místní úprava
Usmrceno osob	0	Specifická místa a objekty v místě nehody	žádné nebo žádné z uvedených
Těžce zraněno osob	0	Směrové poměry	přímý úsek

Lehce zraněno osob	0	Počet zúčastněných vozidel	1
Celková hmotná škoda (Kč)	30000	Místo dopravní nehody	mimo křižovatku
Druh povrchu vozovky	živice	Druh křižující komunikace	
Stav povrchu vozovky v době nehody	povrch mokrý

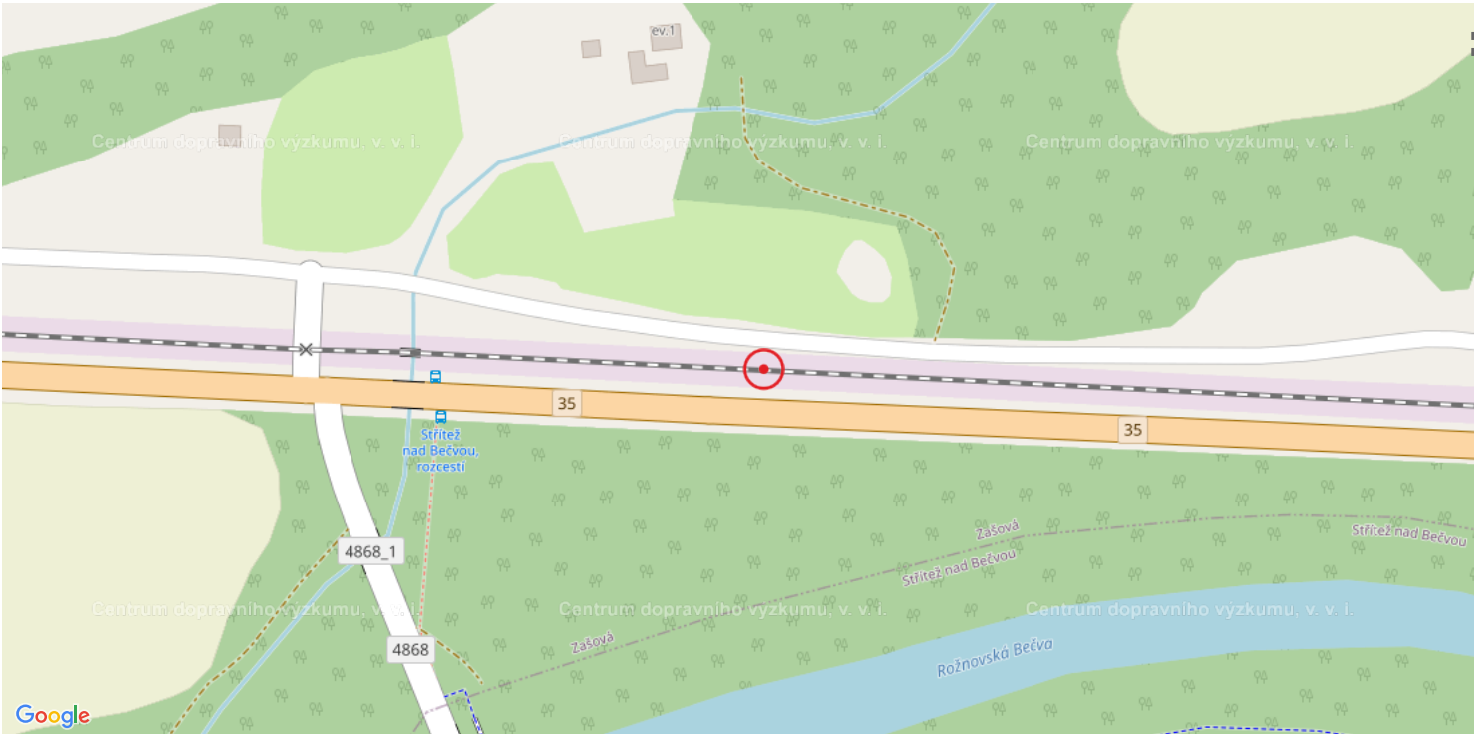
NEHODA 151506210924

ID nehody	151506210924	Obec	Zašová (Zlínský kraj)
Datum	26.11.2021 (pátek), 5:40	Druh komunikace	komunikace místní
Druh nehody	srážka s jedoucím nekolejovým vozidlem	Číslo komunikace

Druh srážky jedoucích vozidel	čelní	Stav komunikace	dobrý, bez závad
Druh pevné překážky	nepřichází v úvahu, nejedná se o srážku s pevnou překážkou	Povětrnostní podmínky v době nehody	děšť
Druh zvěře/zvířete		Viditelnost	v noci - bez veřejného osvětlení, viditelnost zhoršená vlivem povětrnostních podmínek (mlha, děšť, sněžení apod.)
Charakter nehody	nehoda s následky na životě nebo zdraví	Rozhledové poměry	dobré
Zavinění nehody	řidičem motorového vozidla	Dělení komunikace	žádná z uvedených
Přítomnost alkoholu u viníka nehody	nezjišťováno	Situování nehody na komunikaci	na jízdním pruhu
Přítomnost drog u viníka nehody		Řízení provozu v době nehody	žádný způsob řízení provozu
Hlavní příčina nehody	jízda po nesprávné straně vozovky, vjetí do protisměru	Místní úprava přednosti v jízdě	žádná místní úprava
Usmrceno osob	0	Specifická místa a objekty v místě nehody	žádné nebo žádné z uvedených
Těžce zraněno osob	0	Směrové poměry	přímý úsek

Lehce zraněno osob	2	Počet zúčastněných vozidel	2
Celková hmotná škoda (Kč)	80000	Místo dopravní nehody	mimo křižovatku
Druh povrchu vozovky	živice	Druh křižující komunikace	
Stav povrchu vozovky v době nehody	povrch mokrý

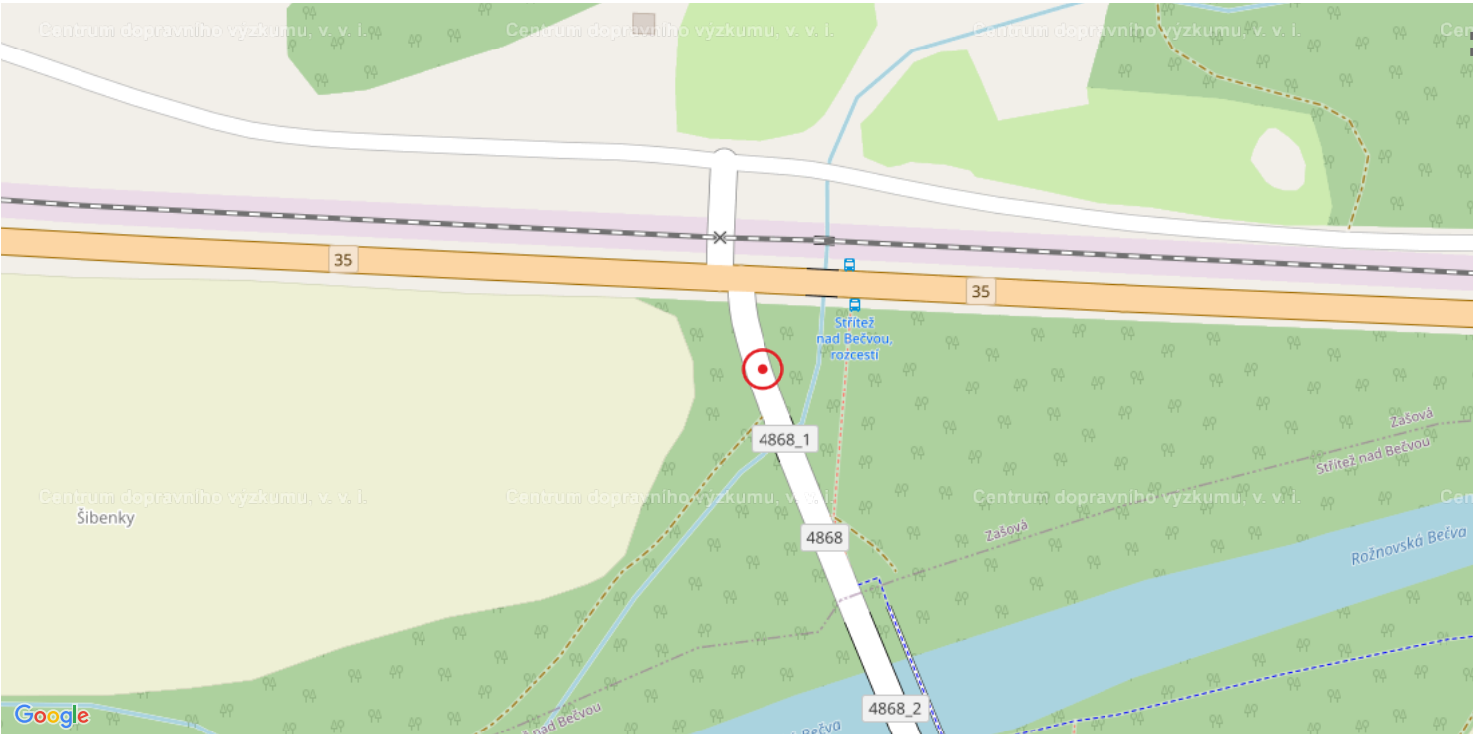
NEHODA 151506210794

ID nehody	151506210794	Obec	Zašová (Zlínský kraj)
Datum	15.10.2021 (pátek), 15:50	Druh komunikace	silnice 3. třídy
Druh nehody	srážka s jedoucím nekolejovým vozidlem	Číslo komunikace	4868

Druh srážky jedoucích vozidel	čelní	Stav komunikace	dobrý, bez závad
Druh pevné překážky	nepřichází v úvahu, nejedná se o srážku s pevnou překážkou	Povětrnostní podmínky v době nehody	neztížené
Druh zvěře/zvířete		Viditelnost	ve dne, viditelnost nezhoršená vlivem povětrnostních podmínek
Charakter nehody	nehoda pouze s hmotnou škodou	Rozhledové poměry	dobré
Zavinění nehody	řidičem motorového vozidla	Dělení komunikace	dvoupruhová
Přítomnost alkoholu u viníka nehody	ne	Situování nehody na komunikaci	na jízdním pruhu
Přítomnost drog u viníka nehody		Řízení provozu v době nehody	místní úprava
Hlavní příčina nehody	při odbočování vlevo	Místní úprava přednosti v jízdě	přednost vyznačena dopravními značkami
Usmrceno osob	0	Specifická místa a objekty v místě nehody	žádné nebo žádné z uvedených
Těžce zraněno osob	0	Směrové poměry	křižovatka průsečná - čtyřramenná
Lehce zraněno osob	0	Počet zúčastněných vozidel	2

Celková hmotná škoda (Kč)	300000	Místo dopravní nehody	na křižovatce, uvnitř hranic křižovatky definovaných pro systém evidence nehod (zóna 9)
Druh povrchu vozovky	živice	Druh křižující komunikace	silnice 3. třídy
Stav povrchu vozovky v době nehody	povrch suchý, neznečištěný

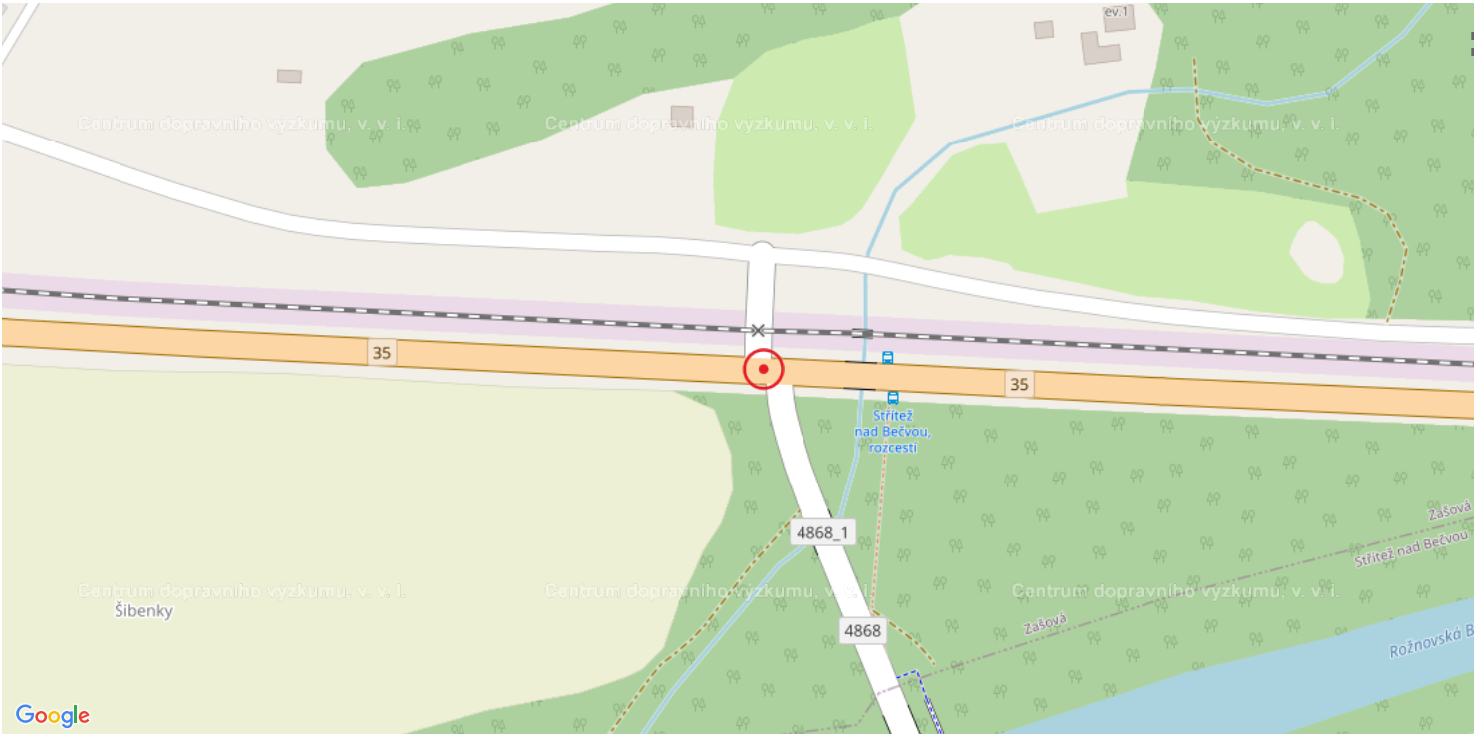
NEHODA 151506210402

ID nehody	151506210402	Obec	Zašová (Zlínský kraj)
Datum	10.6.2021 (čtvrtek), 13:25	Druh komunikace	silnice 1. třídy
Druh nehody	srážka s jedoucím nekolejovým vozidlem	Číslo komunikace	35

Druh srážky jedoucích vozidel	z boku	Stav komunikace	dobrý, bez závad
Druh pevné překážky	nepřichází v úvahu, nejedná se o srážku s pevnou překážkou	Povětrnostní podmínky v době nehody	neztížené
Druh zvíře/zvířete		Viditelnost	ve dne, viditelnost nezhoršená vlivem povětrnostních podmínek
Charakter nehody	nehoda s následky na životě nebo zdraví	Rozhledové poměry	dobré
Zavinění nehody	řidičem motorového vozidla	Dělení komunikace	dvoupruhová
Přítomnost alkoholu u viníka nehody	ne	Situování nehody na komunikaci	na jízdním pruhu
Přítomnost drog u viníka nehody		Řízení provozu v době nehody	místní úprava
Hlavní příčina nehody	proti příkazu dopravní značky DEJ PŘEDNOST	Místní úprava přednosti v jízdě	přednost vyznačena dopravními značkami
Usmrceno osob	0	Specifická místa a objekty v místě nehody	žádné nebo žádné z uvedených
Těžce zraněno osob	0	Směrové poměry	křižovatka průsečná - čtyřramenná
Lehce zraněno osob	3	Počet zúčastněných vozidel	2

Celková hmotná škoda (Kč)	145000	Místo dopravní nehody	uvnitř zóny 1-8 předmětné křižovatky
Druh povrchu vozovky	živice	Druh křižující komunikace	silnice 3. třídy
Stav povrchu vozovky v době nehody	povrch suchý, neznečištěný

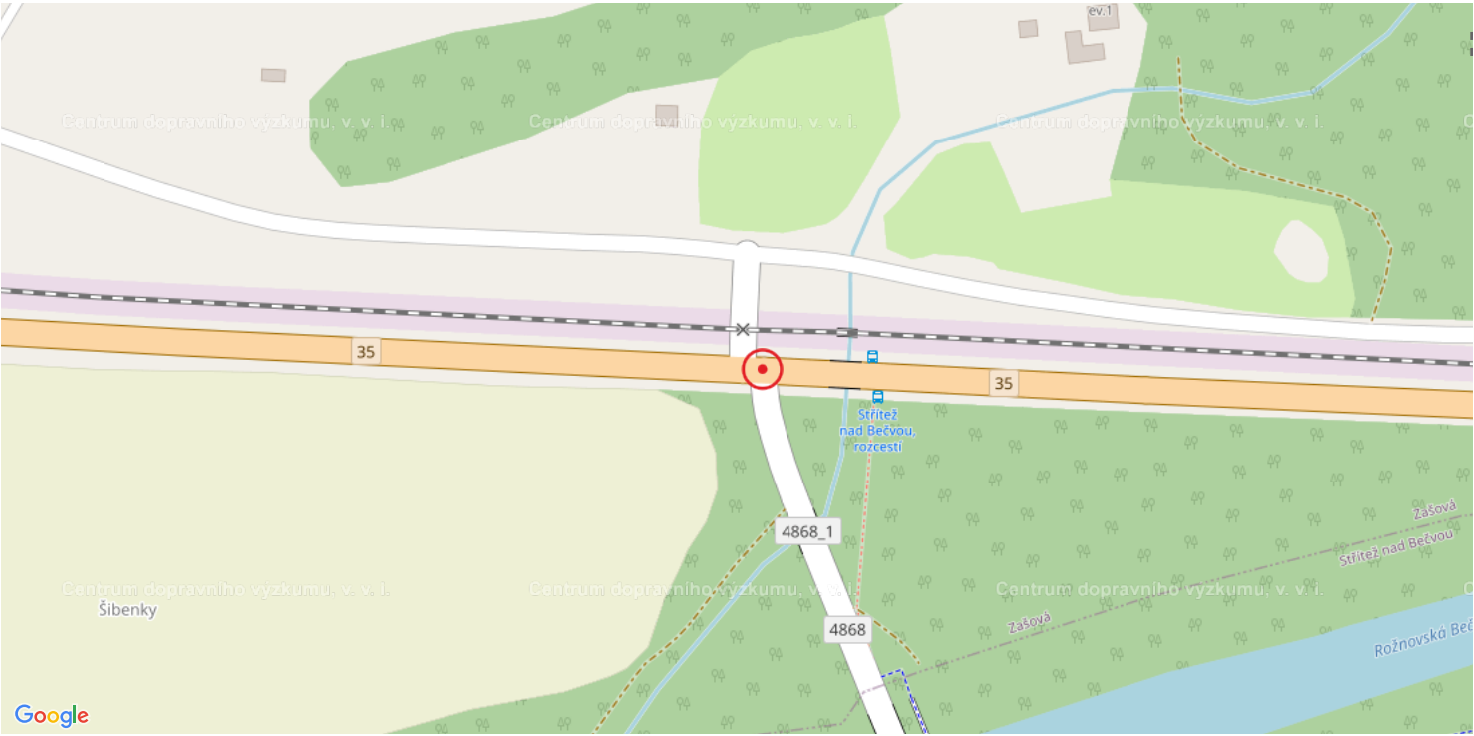
NEHODA 151506200716

ID nehody	151506200716	Obec	Zašová (Zlínský kraj)
Datum	14.10.2020 (středa), 18:20	Druh komunikace	silnice 1. třídy
Druh nehody	srážka s jedoucím nekolejovým vozidlem	Číslo komunikace	35

Druh srážky jedoucích vozidel	zezadu	Stav komunikace	zvlněný povrch v podélném směru
Druh pevné překážky	nepřichází v úvahu, nejedná se o srážku s pevnou překážkou	Povětrnostní podmínky v době nehody	neztížené
Druh zvěře/zvířete		Viditelnost	ve dne, zhoršená viditelnost (svítání, soumrak)
Charakter nehody	nehoda s následky na životě nebo zdraví	Rozhledové poměry	dobré
Zavinění nehody	řidičem motorového vozidla	Dělení komunikace	žádná z uvedených
Přítomnost alkoholu u viníka nehody	ano, obsah alkoholu v krvi 1,5 ‰ a více	Situování nehody na komunikaci	na jízdním pruhu
Přítomnost drog u viníka nehody		Řízení provozu v době nehody	místní úprava
Hlavní příčina nehody	jiný druh nesprávného způsobu jízdy	Místní úprava přednosti v jízdě	přednost vyznačena přenosnými dopravními značkami nebo zařízením
Usmrceno osob	0	Specifická místa a objekty v místě nehody	žádné nebo žádné z uvedených
Těžce zraněno osob	0	Směrové poměry	křižovatka průsečná - čtyřramenná

Lehce zraněno osob	2	Počet zúčastněných vozidel	2
Celková hmotná škoda (Kč)	200000	Místo dopravní nehody	na křižovatce, uvnitř hranic křižovatky definovaných pro systém evidence nehod (zóna 9)
Druh povrchu vozovky	živice	Druh křižující komunikace	silnice 3. třídy
Stav povrchu vozovky v době nehody	povrch mokrý

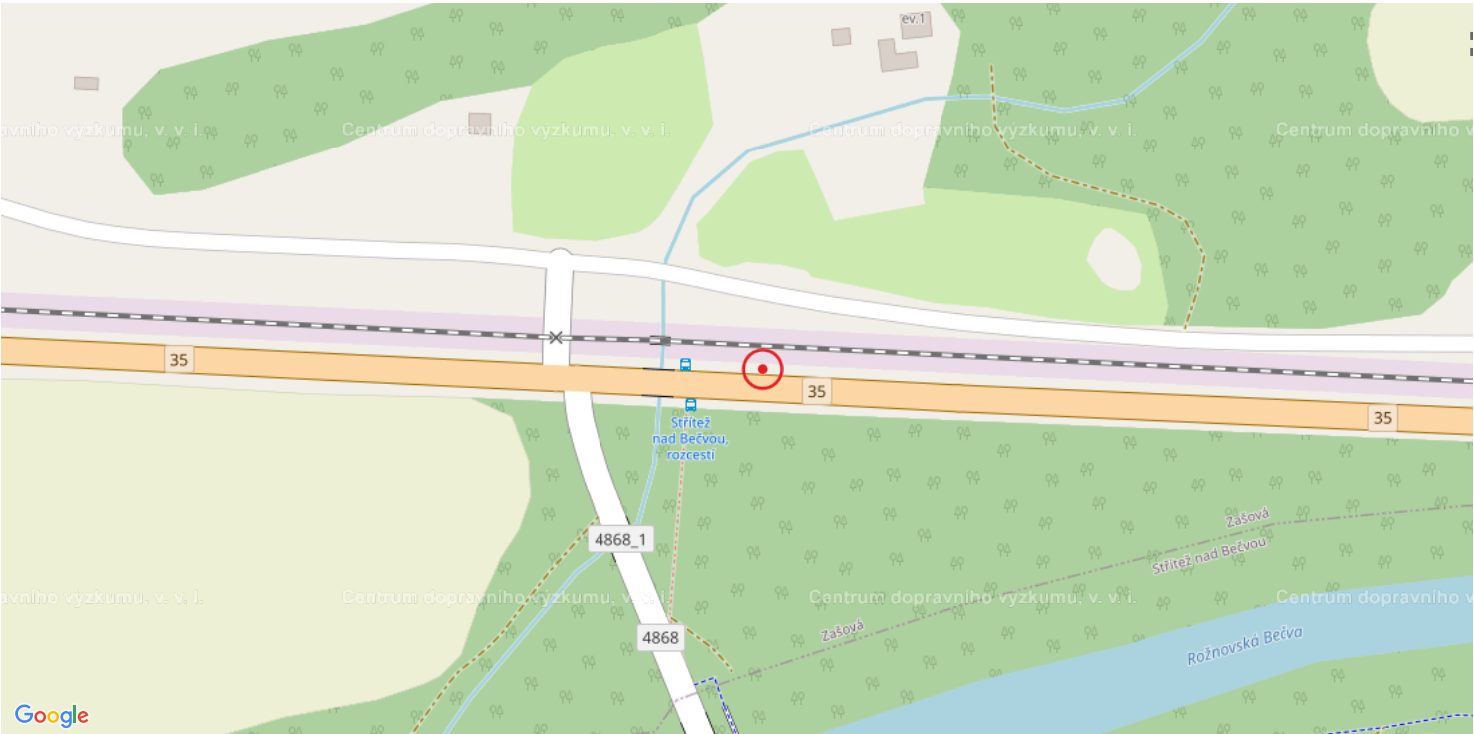
NEHODA 151506200383

ID nehody	151506200383	Obec	Zašová (Zlínský kraj)
Datum	11.6.2020 (čtvrtek), 17:00	Druh komunikace	silnice 1. třídy
Druh nehody	srážka s pevnou překážkou	Číslo komunikace	35

Druh srážky jedoucích vozidel	nepřichází v úvahu, nejedná se o srážku jedoucích vozidel	Stav komunikace	zvlněný povrch v podélném směru
Druh pevné překážky	zeď, pevná část mostů, podjezdů, tunelů apod.	Povětrnostní podmínky v době nehody	déšť
Druh zvěře/zvířete		Viditelnost	ve dne, viditelnost nezhoršená vlivem povětrnostních podmínek
Charakter nehody	nehoda pouze s hmotnou škodou	Rozhledové poměry	dobré
Zavinění nehody	řidičem motorového vozidla	Dělení komunikace	dvoupruhová
Přítomnost alkoholu u viníka nehody	ne	Situování nehody na komunikaci	mimo komunikaci
Přítomnost drog u viníka nehody		Řízení provozu v době nehody	žádný způsob řízení provozu
Hlavní příčina nehody	nepřízpůsobení rychlosti vlastnostem vozidla a nákladu	Místní úprava přednosti v jízdě	žádná místní úprava
Usmrceno osob	0	Specifická místa a objekty v místě nehody	žádné nebo žádné z uvedených
Těžce zraněno osob	0	Směrové poměry	přímý úsek

Lehce zraněno osob	0	Počet zúčastněných vozidel	1
Celková hmotná škoda (Kč)	213000	Místo dopravní nehody	mimo křižovatku
Druh povrchu vozovky	živice	Druh křižující komunikace	
Stav povrchu vozovky v době nehody	povrch mokrý

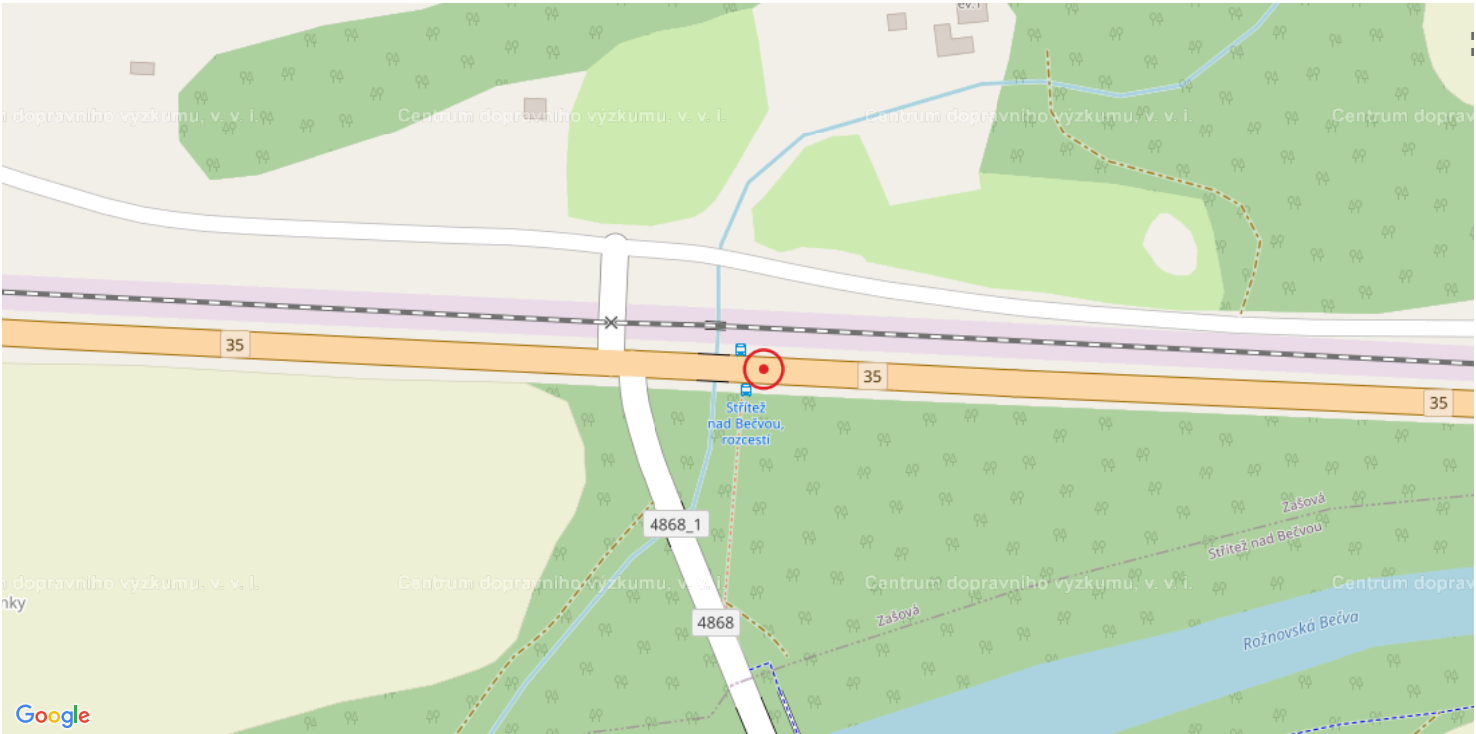
NEHODA 151506190969

ID nehody	151506190969	Obec	Zašová (Zlínský kraj)
Datum	14.12.2019 (sobota), 16:10	Druh komunikace	silnice 1. třídy
Druh nehody	srážka s lesní zvěří	Číslo komunikace	35

Druh srážky jedoucích vozidel	nepřichází v úvahu, nejedná se o srážku jedoucích vozidel	Stav komunikace	dobrý, bez závad
Druh pevné překážky	nepřichází v úvahu, nejedná se o srážku s pevnou překážkou	Povětrnostní podmínky v době nehody	neztížené
Druh zvěře/zvířete		Viditelnost	ve dne, zhoršená viditelnost (svítání, soumrak)
Charakter nehody	nehoda pouze s hmotnou škodou	Rozhledové poměry	dobré
Zavinění nehody	lesní zvěří, domácím zvířectvem	Dělení komunikace	žádná z uvedených
Přítomnost alkoholu u viníka nehody	nezjišťováno	Situování nehody na komunikaci	na jízdním pruhu
Přítomnost drog u viníka nehody		Řízení provozu v době nehody	žádný způsob řízení provozu
Hlavní příčina nehody	nezaviněná řidičem	Místní úprava přednosti v jízdě	žádná místní úprava
Usmrceno osob	0	Specifická místa a objekty v místě nehody	žádné nebo žádné z uvedených
Těžce zraněno osob	0	Směrové poměry	přímý úsek
Lehce zraněno osob	0	Počet zúčastněných vozidel	1

Celková hmotná škoda (Kč)	13000	Místo dopravní nehody	mimo křižovatku
Druh povrchu vozovky	živice	Druh křižující komunikace	
Stav povrchu vozovky v době nehody	povrch suchý, neznečištěný

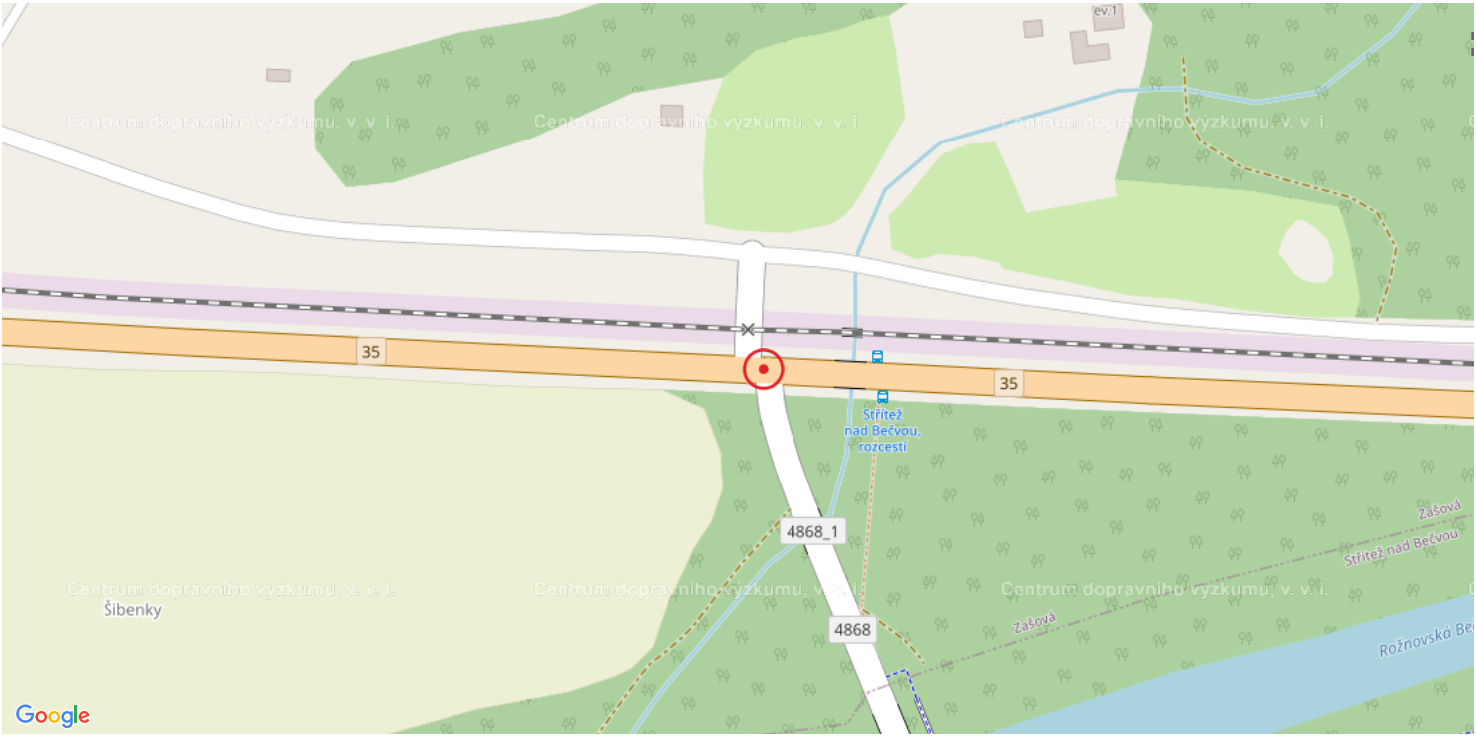
NEHODA 151506190813

ID nehody	151506190813	Obec	Zašová (Zlínský kraj)
Datum	23.10.2019 (středa), 7:35	Druh komunikace	silnice 1. třídy
Druh nehody	srážka s jedoucím nekolejovým vozidlem	Číslo komunikace	35

Druh srážky jedoucích vozidel	boční	Stav komunikace	dobrý, bez závad
Druh pevné překážky	nepřichází v úvahu, nejedná se o srážku s pevnou překážkou	Povětrnostní podmínky v době nehody	mlha
Druh zvěře/zvířete		Viditelnost	ve dne, zhoršená viditelnost vlivem povětrnostních podmínek (mlh, sněžení, déšť apod.)
Charakter nehody	nehoda pouze s hmotnou škodou	Rozhledové poměry	dobré
Zavinění nehody	řidičem motorového vozidla	Dělení komunikace	dvoupruhová
Přítomnost alkoholu u viníka nehody	ne	Situování nehody na komunikaci	na jízdním pruhu
Přítomnost drog u viníka nehody		Řízení provozu v době nehody	místní úprava
Hlavní příčina nehody	proti příkazu dopravní značky DEJ PŘEDNOST	Místní úprava přednosti v jízdě	přednost vyznačena dopravními značkami
Usmrceno osob	0	Specifická místa a objekty v místě nehody	žádné nebo žádné z uvedených
Těžce zraněno osob	0	Směrové poměry	křižovatka průsečná - čtyřramenná
Lehce zraněno osob	0	Počet zúčastněných vozidel	2

Celková hmotná škoda (Kč)	50000	Místo dopravní nehody	na křižovatce, uvnitř hranic křižovatky definovaných pro systém evidence nehod (zóna 9)
Druh povrchu vozovky	živice	Druh křižující komunikace	silnice 3. třídy
Stav povrchu vozovky v době nehody	povrch suchý, neznečištěný

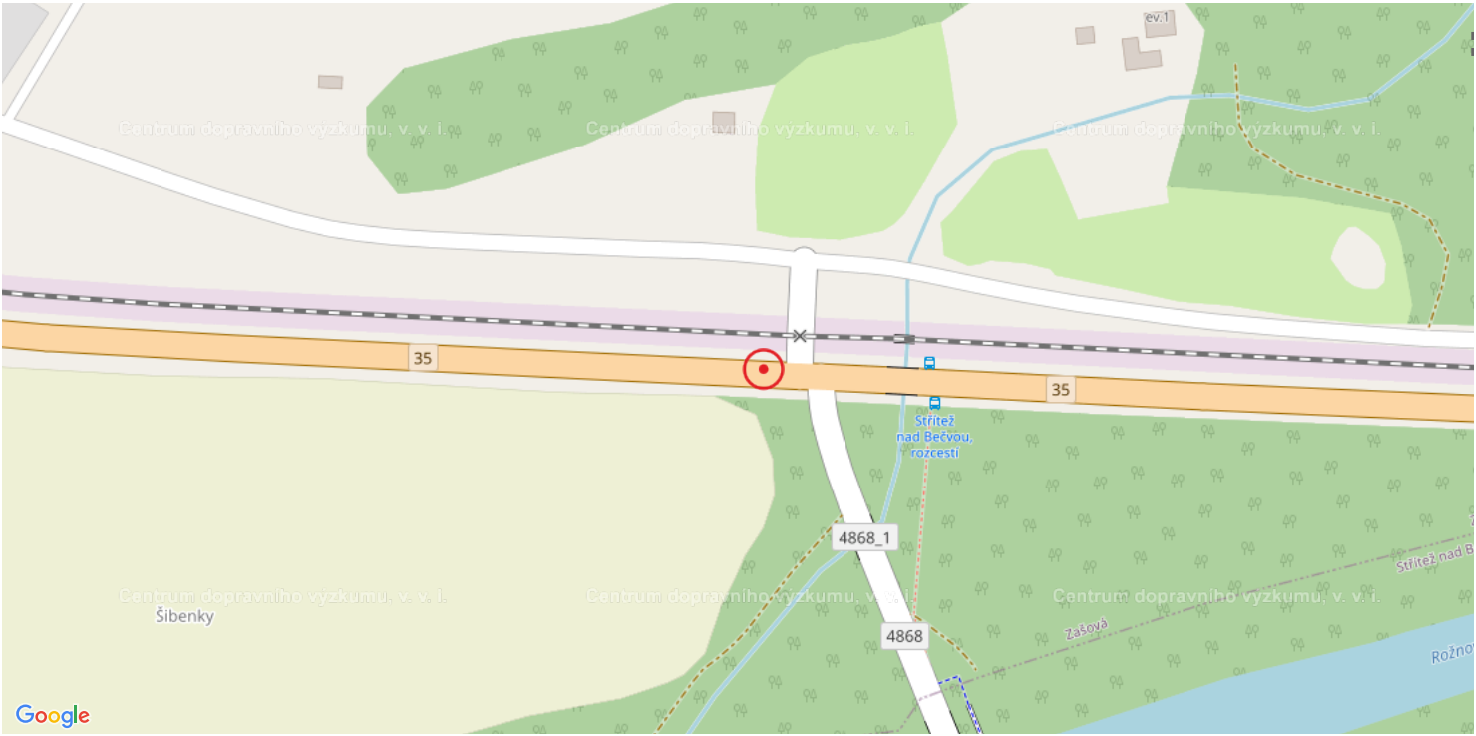
NEHODA 151506180662

ID nehody	151506180662	Obec	Zašová (Zlínský kraj)
Datum	17.9.2018 (pondělí), 19:38	Druh komunikace	silnice 1. třídy
Druh nehody	srážka s lesní zvěří	Číslo komunikace	35

Druh srážky jedoucích vozidel	nepřichází v úvahu, nejedná se o srážku jedoucích vozidel	Stav komunikace	dobrý, bez závad
Druh pevné překážky	nepřichází v úvahu, nejedná se o srážku s pevnou překážkou	Povětrnostní podmínky v době nehody	neztížené
Druh zvěře/zvířete		Viditelnost	v noci - bez veřejného osvětlení, viditelnost nezhoršená vlivem povětrnostních podmínek
Charakter nehody	nehoda pouze s hmotnou škodou	Rozhledové poměry	dobré
Zavinění nehody	lesní zvěř, domácím zvířectvem	Dělení komunikace	dvoupruhová
Přítomnost alkoholu u viníka nehody	nezjišťováno	Situování nehody na komunikaci	na jízdním pruhu
Přítomnost drog u viníka nehody		Řízení provozu v době nehody	žádný způsob řízení provozu
Hlavní příčina nehody	nezaviněná řidičem	Místní úprava přednosti v jízdě	žádná místní úprava
Usmrceno osob	0	Specifická místa a objekty v místě nehody	žádné nebo žádné z uvedených
Těžce zraněno osob	0	Směrové poměry	přímý úsek

Lehce zraněno osob	0	Počet zúčastněných vozidel	1
Celková hmotná škoda (Kč)	20000	Místo dopravní nehody	mimo křižovatku
Druh povrchu vozovky	žvíce	Druh křižující komunikace	
Stav povrchu vozovky v době nehody	povrch suchý, neznečištěný
