STUDIE OBNOVY VYBRANÉ STOKOVÉ SÍTĚ
THE STUDY OF REHABILITATION OF THE SELECTED SEWER NETWORK

DIPLOMOVÁ PRÁCE
DIPLOMA THESIS

Bc. Radim Cagášek

BRNO 2017

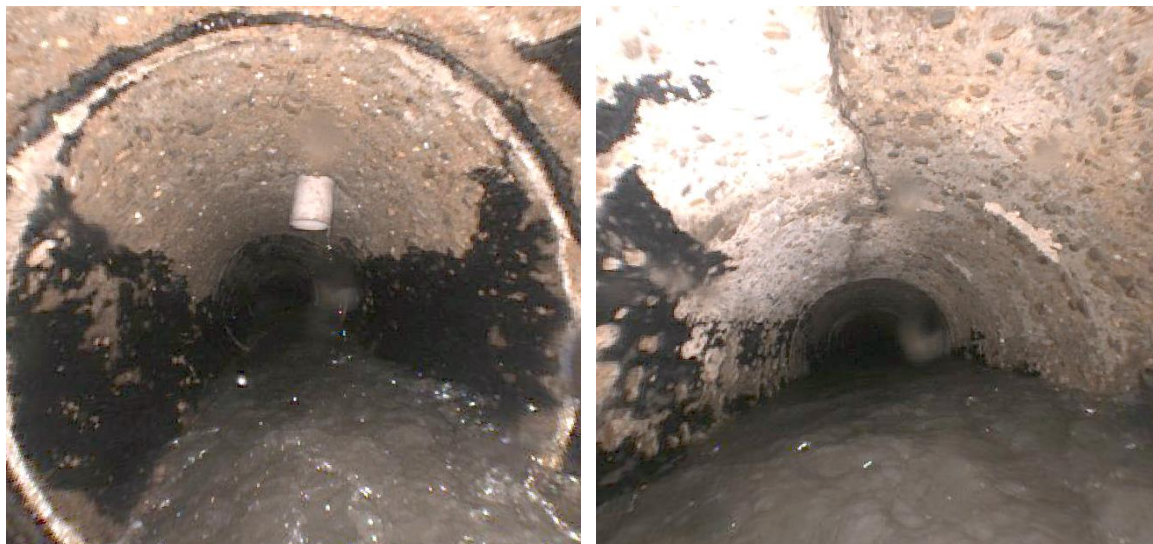
Staničení poruchy OK6-110	Popis poruchy	Technický ukazatel	Technický ukazatel dle ČSN EN 13508	Třída poruchy
[m]	[-]	[-]	[-]	[-]
5.56	Posun potrubí	TU 5	BAJ-B	K1
17,16-19,21	trhlina v podélném směru, 12 h, 2-3mm	TU 2	BAB-BA	K5
31.90	přesazená přípojka, přečnívající o 10 %	TU 7	BAG	K3
32.90	přesazená přípojka, přečnívající o 20 %	TU 7	BAG	K4
41.20	přesazená přípojka, přečnívající o 5 %	TU 7	BAG	K2
46,96-56,26	trhlina v podélném směru, 12 h, 4-7mm	TU 2	BAB-BA	K5
57,41-58,36	trhlina v podélném směru, 12 h, 4-7mm	TU 2	BAB-BA	K5
58,36-60,46	prolomení, zborcení	TU 1	BAC-A	K5
celk.	silná koroze potrubí	TU 9	BAF-C-CD	K3

Obrázek 6-3 Přesazená přípojka a deformace potrubí na úseku OK-110 [zdroj: VaK Přerov]

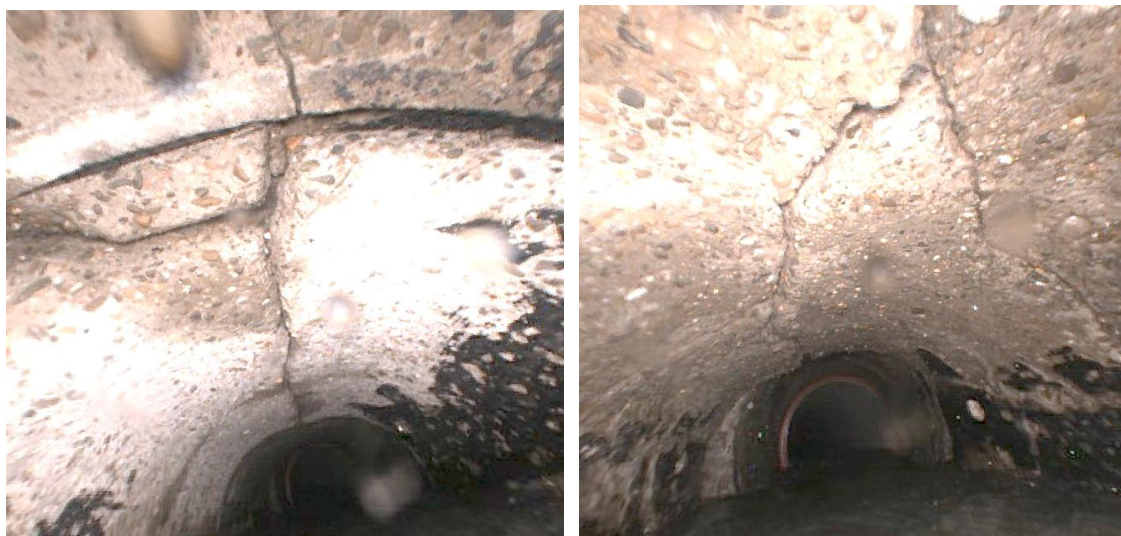
Obrázek 6-4 Zborcení potrubí na úseku OK-110 [zdroj: VaK Přerov]

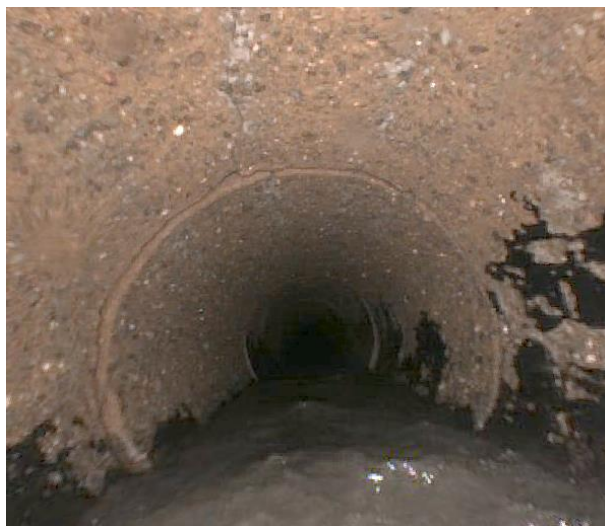
Staničení poruchy 110-112	Popis poruchy	Technický ukazatel	Technický ukazatel dle ČSN EN 13508	Třída poruchy
[m]	[-]	[-]	[-]	[-]
1.4	přesazená přípojka 5%	TU 7	BAG	K2
2,46-5,17	trhlina v podélném směru, 12 h, 1-2mm	TU 2	BAB-BA	K3
9,47-18,62	trhlina v podélném směru, 12 h, 3-4mm	TU 2	BAB-BA	K5
19,52-27,07	trhlina v podélném směru, 12 h, 3-4mm	TU 2	BAB-BA	K5
29,32-60,12	sbíhající se trhlina v podélném směru, 12 h, 1-2mm po spojení trhlin 3-5mm	TU 2	BAB-BA	K5
56.14	chybějící část potrubí, délka 250 mm	TU 1	BAC-B	K4
64.19	podélné a příčné praskliny > 0,5 mm, výrazný pokles trub ve spoji	TU 2	BAB	K4
66.29	podélné a příčné praskliny > 0,5 mm, výrazný pokles trub ve spoji	TU 2	BAB	K4
72.14	přesazená přípojka 10 %	TU 7	BAG	K3
celk.	korose potrubí	TU 9	BAF-C-CD	K3

Obrázek 6-5 Deformované a prasklé potrubí na úseku 110-112 [zdroj: VaK Přerov]

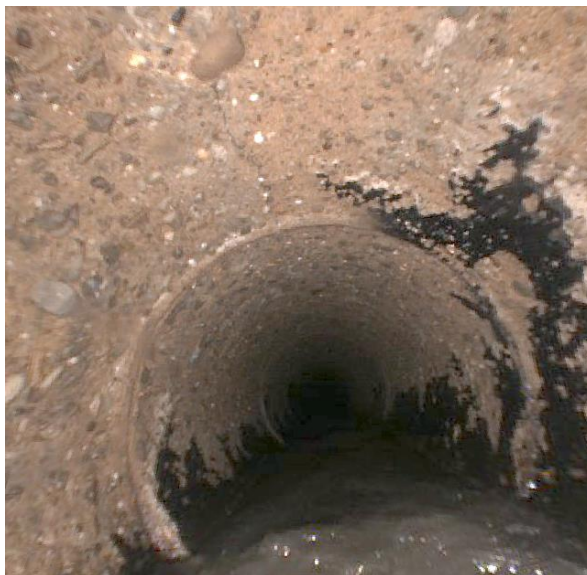
Staničení poruchy 112-113	Popis poruchy	Technický ukazatel	Technický ukazatel dle ČSN EN 13508	Třída poruchy
[m]	[-]	[-]	[-]	[-]
1.1	Přesazená přípojka 10%	TU 7	BAG	K3
4,04-9,74	trhlina v podélném směru, 12 h, 2-3mm	TU 2	BAB-BA	K4
10,69-17,64	trhlina v podélném směru, 12 h, 2-3mm	TU 2	BAB-BA	K4
celk	silná koroze potrubí	TU 9	BAF-C-CD	K3

Obrázek 6-8 Prasklé potrubí na úseku 112-113 [zdroj: VaK Přerov]

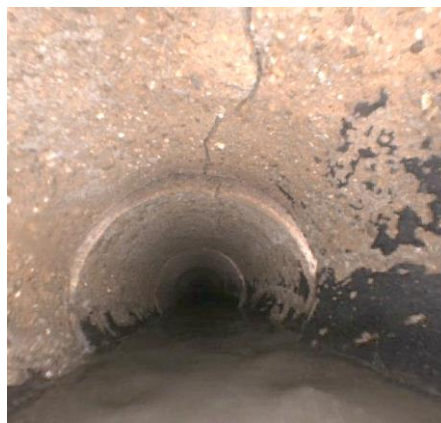
Staničení poruchy 113-114	Popis poruchy	Technický ukazatel	Technický ukazatel dle ČSN EN 13508	Třída poruchy
[m]	[-]	[-]	[-]	[-]
1.1	Přesazená přípojka 10%	TU 7	BAG	K3
4,04-9,74	trhlina v podélném směru, 12 h, 2-3mm	TU 2	BAB-BA	K4
10,69-17,64	trhlina v podélném směru, 12 h, 2-3mm	TU 2	BAB-BA	K4
celk	silná koroze potrubí	TU 9	BAF-C-CD	K3

Obrázek 6-9 Deformované a prasklé potrubí na úseku 113-114 [zdroj: VaK Přerov]

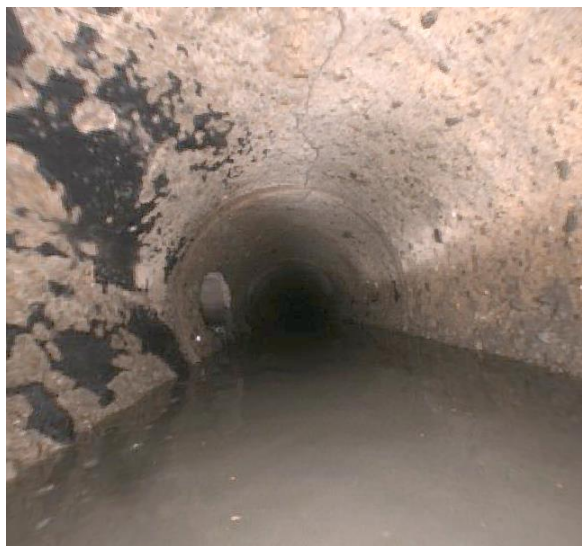
Staničení poruchy 114-Š33	Popis poruchy	Technický ukazatel	Technický ukazatel dle ČSN EN 13508	Třída poruchy
[m]	[-]	[-]	[-]	[-]
3,42-7,97	trhlina v podélném směru, 12 h, 2-3mm	TU 2	BAB-BA	K4
9,97-22,87	trhlina v podélném směru, 12 h, 1-2 mm	TU 2	BAB-BA	K3
21,80	jiné překážky, potrubím prochází cizí vedení/kabely, zmenšení průřezu 20%	TU 7	BBE	K4
celk.	korozí potrubí	TU 9	BAF-C-CD	K3

Obrázek 6-10 Prasklé potrubí na úseku 114-Š33 [zdroj: VaK Přerov]

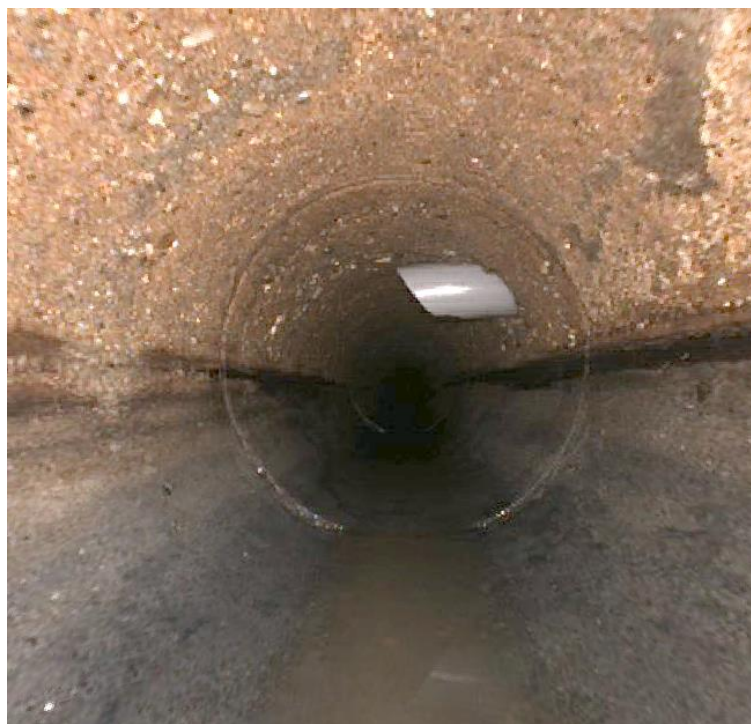
Staničení poruchy 128-126	Popis poruchy	Technický ukazatel	Technický ukazatel dle ČSN EN 13508	Třída poruchy
[m]	[-]	[-]	[-]	[-]
8,70	přesazená přípojka, přečnickující o 30 %	TU 7	BAG	K5
celk.	mech poškození	TU 8	BAF-B-ACD	K3
celk.	korozí potrubí	TU 9	BAF-C-CD	K3

Obrázek 6-11 Přesazená přípojka na úseku 128-126 [zdroj: VaK Přerov]

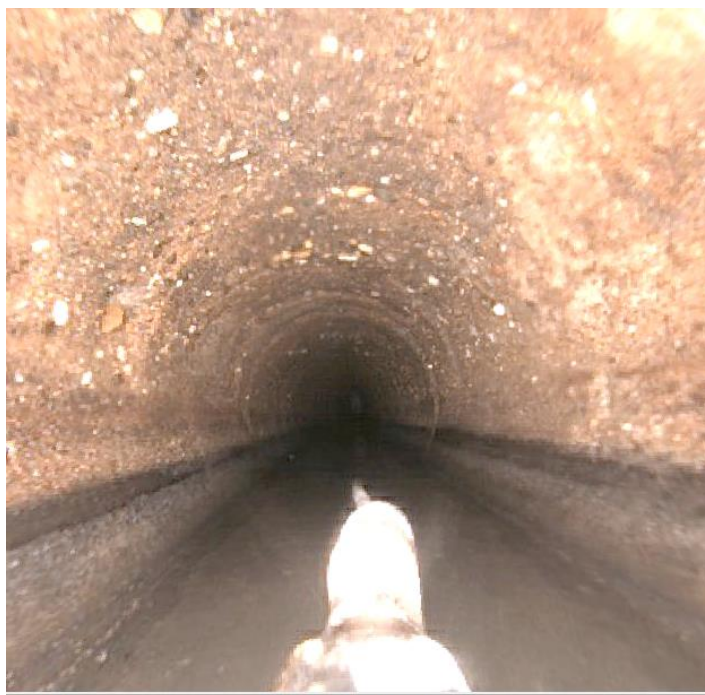
Staničení poruchy 129-129a	Popis poruchy	Technický ukazatel	Technický ukazatel dle ČSN EN 13508	Třída poruchy
[m]	[-]	[-]	[-]	[-]
celk.	silná koroze potrubí	TU 9	BAF-C-CD	K3
celk.	mech poškození	TU 8	BAF-B-ACD	K3

Obrázek 6-12 Mechanické a chemické poškození na úseku 129-129a [zdroj: VaK Přerov]

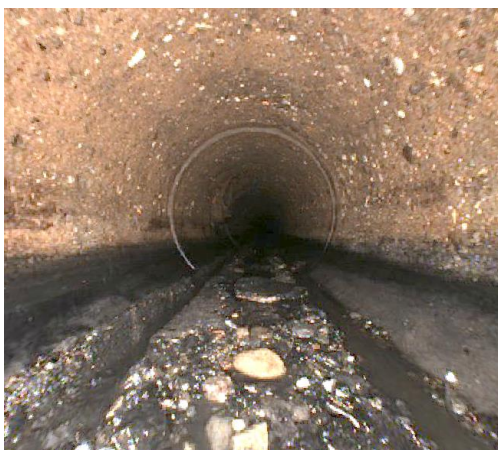
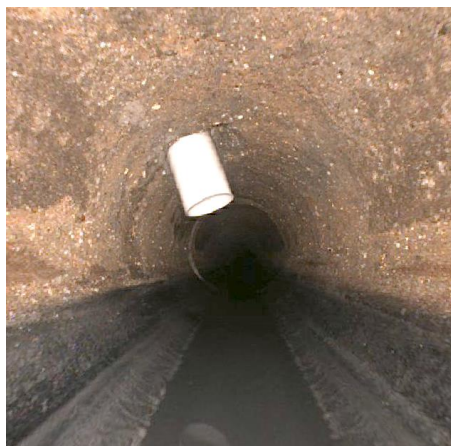
Staničení poruchy 129a-128	Popis poruchy	Technický ukazatel	Technický ukazatel dle ČSN EN 13508	Třída poruchy
[m]	[-]	[-]	[-]	[-]
0,76-4,46	usazeniny, hrubý materiál	TU 7	BBC-B	K3
2.03	přesazená přípojka, přečnívající o 15 %	TU 7	BAG	K3
8.52	prasklé potrubí, chybějící část, viditelná zemina, 1cm	TU 1	BAC-B	K4
14.1	prasklé potrubí, chybějící část, 4cm	TU 1	BAC-B	K4
22.69	přesazená přípojka, přečnívající o 10 %	TU 7	BAG	K3
24.85	posun potrubí, 11 hod.	TU 4	BAJ-B	K2
25.65	přesazená přípojka, přečnívající o 10 %	TU 7	BAG	K3
25.65	Trhlina, na obvodu trubky, 5 mm	TU 2	BAB-BB	K5
25.89	Trhlina, na obvodu trubky, 5 mm	TU 2	BAB-BB	K5
29.74	přesazená přípojka, přečnívající o 10 %	TU 7	BAG	K3
30.94	posun potrubí, 9 hodd	TU 5	BAJ-B	K2
36.04	přesazená přípojka, přečnívající o 45 %	TU 7	BAG	K5

37.51	prasklé potrubí, chybějící část, 1cm	TU 1	BAC-B	K4
38.51	prasklé potrubí, chybějící část, 1cm	TU 1	BAC-B	K4
39.26	přesazená přípojka, přečnívající o 20 %	TU 7	BAG	K4
celk.	mech poškození	TU 8	BAF-B- ACD	K3
celk.	korozí potrubí	TU 9	BAF-C-CD	K3
46.7	koncový uzel

Obrázek 6-13 Usazeniny a přesazená přípojka na úseku 129a-128 [zdroj: VaK Přerov]

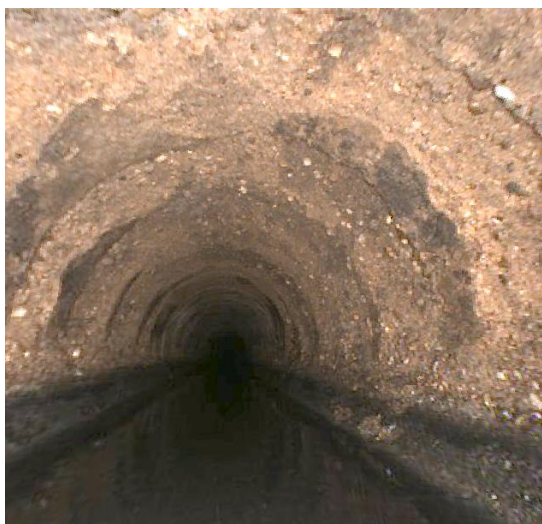
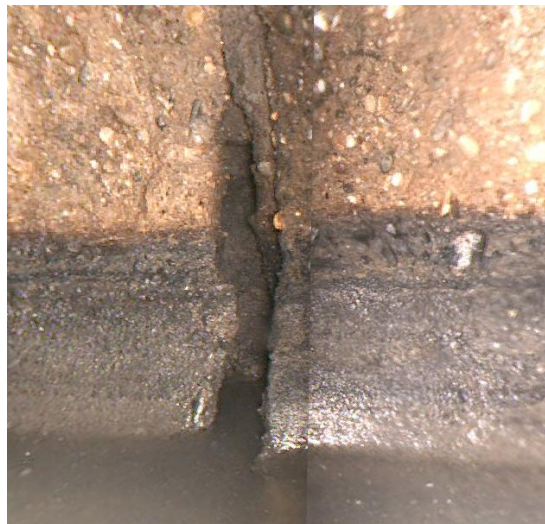
Staničení poruchy 130-130a	Popis poruchy	Technický ukazatel	Technický ukazatel dle ČSN EN 13508	Třída poruchy
[m]	[-]	[-]	[-]	[-]
celk.	silná koroze potrubí	TU 9	BAF-C-CD	K3
celk.	mech poškození	TU 8	BAF-B-ACD	K3

30.05	Škody na povrchu, znaky koroze, nelze jednoznačně určit, 175cm 7-5 hod	TU 9	BAF-B-E	K4
výskyt po celé délce	Škody na povrchu, znaky koroze, nelze jednoznačně určit, 7-5 hod	TU 9	BAF-B-E	K4
45.4	prasklé potrubí, chybějící část, viditelná zemina, 7cm	TU 1	BAC-B	K4
46.44	prasklé potrubí, chybějící část, viditelná zemina, 6cm	TU 1	BAC-B	K4

Obrázek 6-15 Škody na povrchu a prasklé potrubí s chybějící částí na úseku 130-130a [zdroj: VaK Přerov]

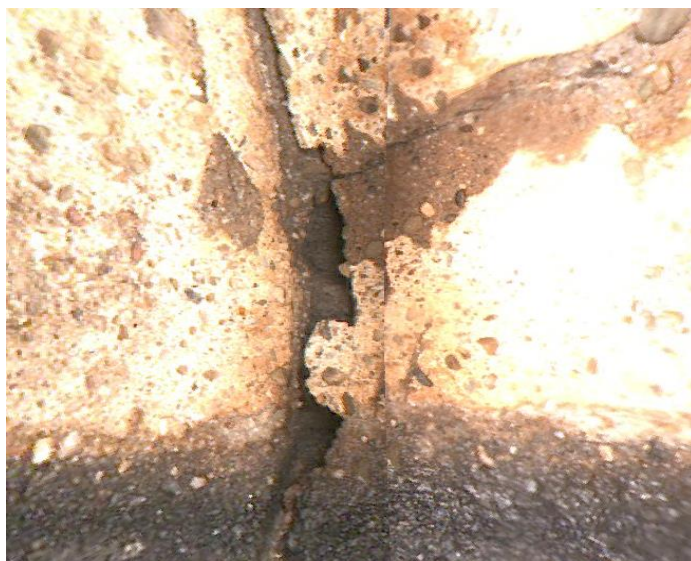
Staničení poruchy 130a-129	Popis poruchy	Technický ukazatel	Technický ukazatel dle ČSN EN 13508	Třída poruchy
[m]	[-]	[-]	[-]	[-]
celk.	silná koroze potrubí	TU 9	BAF-C-CD	K3
0	mech poškození	TU 8	BAF-B-ACD	K3
2,27	přesazená přípojka, přečnívající o 20 %	TU 7	BAG	K4
16,3	usazeniny, hrubý materiál	TU 7	BBC-B	K3
19,72	přesazená přípojka, přečnívající o 15 %	TU 7	BAG	K4
32,87	přesazená přípojka, přečnívající o 15 %	TU 7	BAG	K4
33,17	prasklé potrubí, chybějící část, skvrny po obvodu potrubí	TU 1	BAC-A	K4
33,69	prasklé potrubí, chybějící část, viditelná zemina, 4 cm	TU 1	BAC-B	K4
36,24	prasklé potrubí, chybějící část, viditelná zemina, 1 cm	TU 1	BAC-B	K4
37,25	prasklé potrubí, chybějící část, viditelná zemina, 1 cm	TU 1	BAC-B	K4
39,88	prasklé potrubí, chybějící část, viditelná zemina, 2 cm	TU 1	BAC-B	K4

Obrázek 6-17 Prasklé potrubí s chybějící na úseku 130a-129 [zdroj: VaK Přerov]

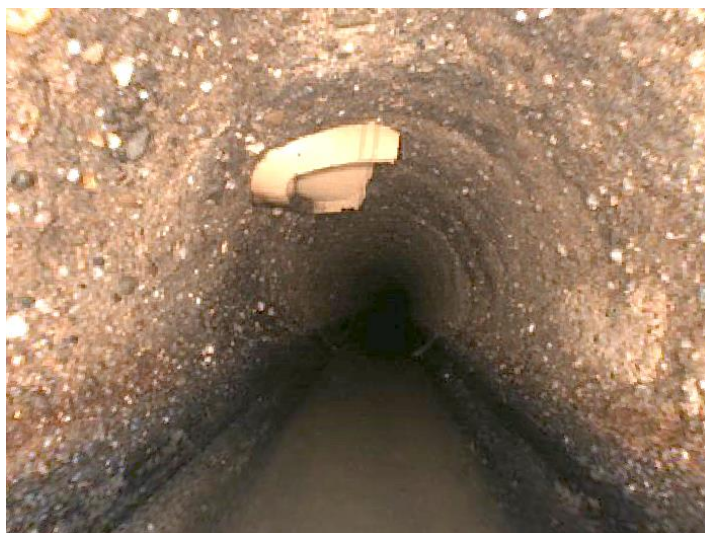
Obrázek 6-18 Přesazená přípojka na úseku 130a-129 [zdroj: VaK Přerov]

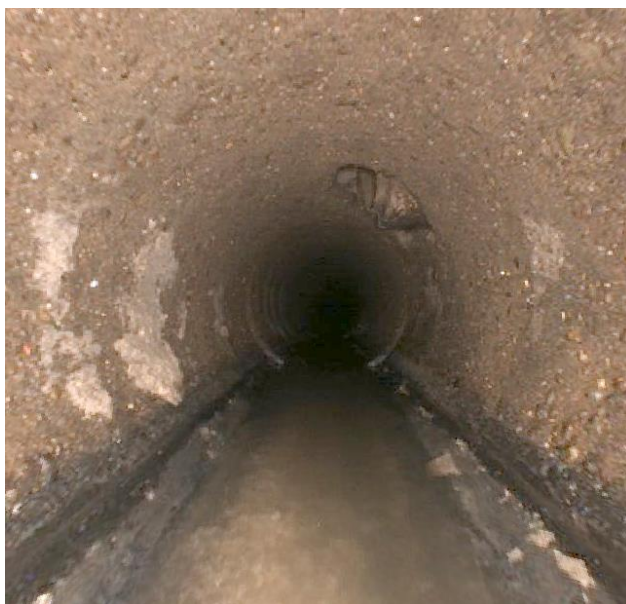
Staničení poruchy 133-136	Popis poruchy	Technický ukazatel	Technický ukazatel dle ČSN EN 13508	Třída poruchy
[m]	[-]	[-]	[-]	[-]
celk.	škody na povrchu, znaky koroze, nelze jednoznačně určit	TU9	BAF	K4
8,93	přesazená přípojka, přečnívající o 15 %	TU 7	BAG	K3
8,52-10,19	ulpívající látky, inkrustace, zmenšení průřezu 5%, 7-9 hod	TU 7	BBB-A	K2
14,20	ulpívající látky, inkrustace, zmenšení průřezu 5%, 7-10 hod	TU 7	BBB-A	K2
15,13-15,36	ulpívající látky, inkrustace, zmenšení průřezu 5%, 7-10 hod	TU 7	BBB-A	K2
15,13-15,36	ulpívající látky, inkrustace, zmenšení průřezu 5%, 7-10 hod	TU 7	BBB-A	K2
15,74-16,36	ulpívající látky, inkrustace, zmenšení průřezu 5%, 7-5 hod	TU 7	BBB-A	K2
17,14-14,47	ulpívající látky, inkrustace, zmenšení průřezu 5%, 7-11 hod	TU 7	BBB-A	K2

Obrázek 6-20 Přesazená přípojka a ulpívající látky na úseku 133-136 [zdroj: VaK Přerov]

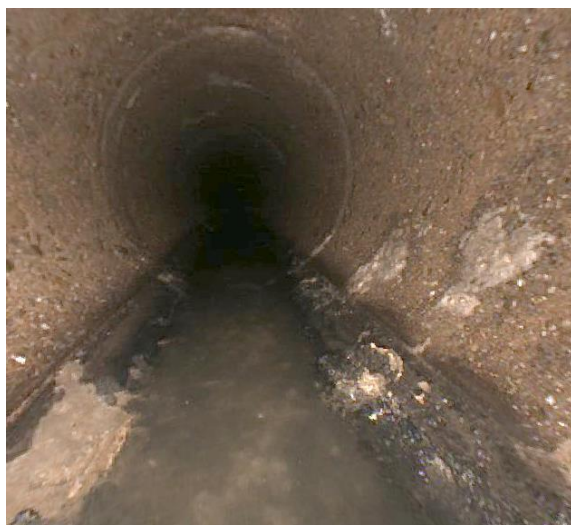
Staničení poruchy 136-138	Popis poruchy	Technický ukazatel	Technický ukazatel dle ČSN EN 13508	Třída poruchy
[m]	[-]	[-]	[-]	[-]
1,83	ulpívající látky, inkrustace, zmenšení průřezu 5%	TU 7	BBB-A	K2
3,76-5,08	škody na povrchu, znaky koroze, nelze jednoznačně určit 1-5 hod	TU 9	BAF-B-E	K3

Obrázek 6-23 Ulpívající látky na úseku 136-138 [zdroj: VaK Přerov]

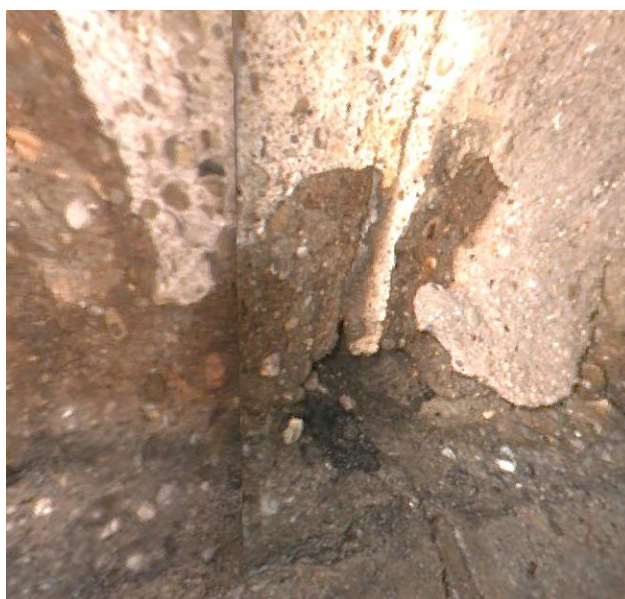
Staničení poruchy 138-142	Popis poruchy	Technický ukazatel	Technický ukazatel dle ČSN EN 13508	Třída poruchy
[m]	[-]	[-]	[-]	[-]
celk.	mech poškození	TU 8	BAF-B-ACD	K3
1,53	prasklé potrubí, chybějící část, viditelná zemina, 10 cm	TU 1	BAC-B	K4
2,37	prasklé potrubí, chybějící část, viditelná zemina, 10 cm	TU 1	BAC-B	K4
3,50	prasklé potrubí, chybějící část, viditelná zemina, 3 cm	TU 1	BAC-B	K4
4,64	prasklé potrubí, chybějící část, viditelná zemina, 5 cm	TU 1	BAC-B	K4
5,58	prasklé potrubí, chybějící část, viditelná zemina, 8 cm	TU 1	BAC-B	K4
6,68	prasklé potrubí, chybějící část, viditelná zemina, 11 cm	TU 1	BAC-B	K4
7,66	prasklé potrubí, chybějící část, viditelná zemina, 12 cm	TU 1	BAC-B	K4
8,71	prasklé potrubí, chybějící část, viditelná zemina, 11 cm	TU 1	BAC-B	K4
9,81	prasklé potrubí, chybějící část, viditelná zemina, 10 cm	TU 1	BAC-B	K4
11,84	prasklé potrubí, chybějící část, viditelná zemina, 4 cm	TU 1	BAC-B	K4

Obrázek 6-24 Prasklé potrubí s chybějící částmi a viditelnou zeminou na úseku 138-142 [zdroj: VaK Přerov]

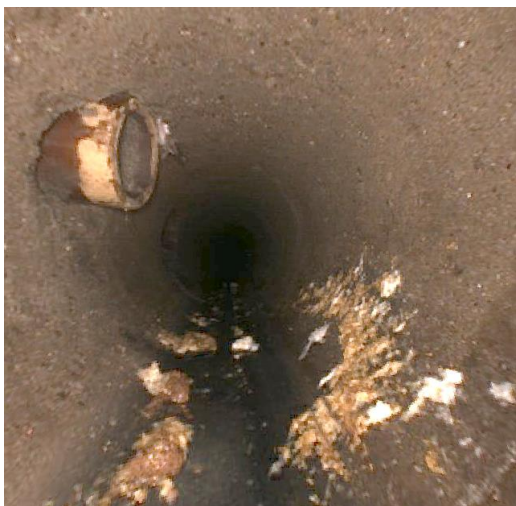
Staničení poruchy 142a-143	Popis poruchy	Technický ukazatel	Technický ukazatel dle ČSN EN 13508	Třída poruchy
[m]	[-]	[-]	[-]	[-]
celk.	mech poškození	TU 8	BAF-B-ACD	K3
celk.	silná koroze potrubí	TU 9	BAF-C-CD	K3
10,17	přesazená přípojka, přečnívající o 5 %	TU 7	BAG	K2
12,9	přesazená přípojka, přečnívající o 20 %	TU 7	BAG	K4

Obrázek 6-25 přesazená přípojka 142a-143 [zdroj: VaK Přerov]

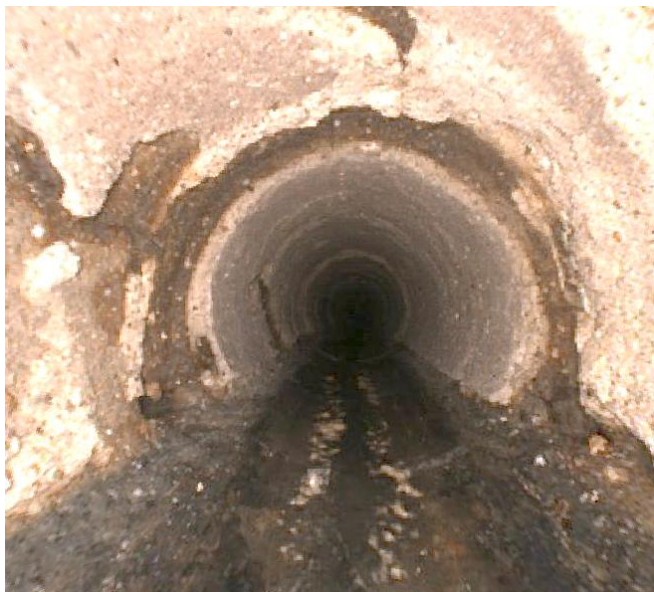
Staničení poruchy 142-142a	Popis poruchy	Technický ukazatel	Technický ukazatel dle ČSN EN 13508	Třída poruchy
[m]	[-]	[-]	[-]	[-]
celk.	silné mech. poškození	TU 8	BAF-B-ACD	K4
0,57-1,05	trhlina v podélném směru, 9 a 12 h, 2-3mm	TU 2	BAB-BA	K4
0,95	prasklé potrubí, chybějící část, viditelná zemina, 4 cm	TU 1	BAC-B	K4
1,59	prasklé potrubí, chybějící část, 21cm	TU 1	BAC-A	K4
2,01	prasklé potrubí, chybějící část, viditelná zemina, 8 cm	TU 1	BAC-B	K4
2,48	prasklé potrubí, chybějící část, viditelná zemina, 6 cm	TU 1	BAC-B	K4
4,54	prasklé potrubí, chybějící část, viditelná zemina, 15 cm	TU 1	BAC-B	K4
7,18	prasklé potrubí, chybějící část, viditelná zemina, 12 cm	TU 1	BAC-B	K4
celk.	silná koroze potrubí	TU 9	BAF-C-CD	K3

Obrázek 6-26 Prasklé potrubí s chybějícími částmi a viditelnou zeminou na úseku 142-142a [zdroj: VaK Přerov]

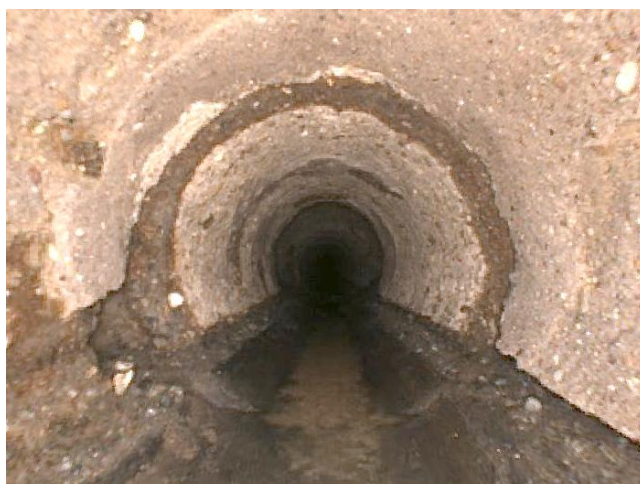
Obrázek 6-27 Prasklé potrubí s chybějícími částmi a viditelnou zeminou na úseku 142-142a [zdroj: VaK Přerov]

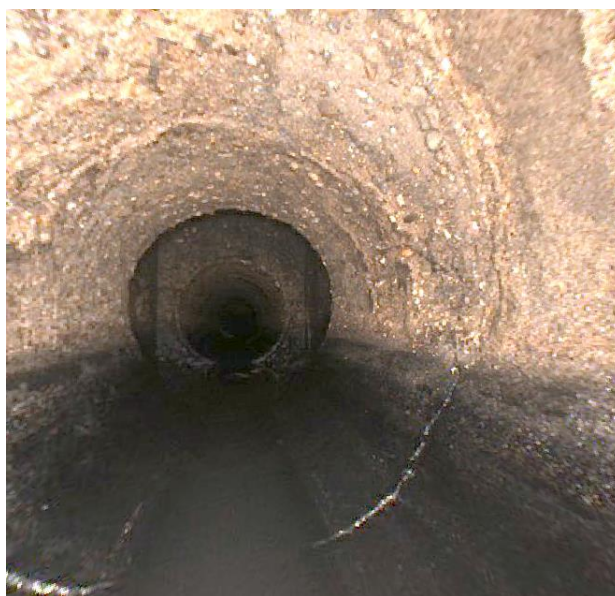
Staničení poruchy Š36-130	Popis poruchy	Technický ukazatel	Technický ukazatel dle ČSN EN 13508	Třída poruchy
[m]	[-]	[-]	[-]	[-]
výskyt po celé délce	Škody na povrchu, znaky koroze, nelze jednoznačně určit, 7-5 hod	TU 9	BAF-B-E	K4
výskyt po celé délce	mech poškození	TU 8	BAF-B-ACD	K3
9,12	Trhlina, na obvodu trubky, 10 mm	TU 2	BAB-BB	K5

Obrázek 6-29 Prasklina po obvodu potrubí na úseku Š36-130 [zdroj: VaK Přerov]

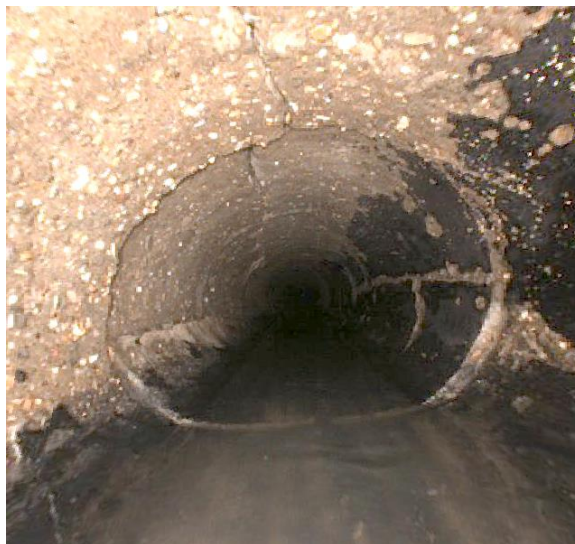
Staničení poruchy Š34-Š35	Popis poruchy	Technický ukazatel	Technický ukazatel dle ČSN EN 13508	Třída poruchy
[m]	[-]	[-]	[-]	[-]
2.88	trhlina, na obvodu trubky, 5 mm	TU 2	BAB-BC	K5
3,21-10,46	trhlina v podélném směru, 12 h, 2-6mm,	TU 2	BAB-BA	K5
6,36-9,71	prolomení, zborcení	TU 1	BAC-A	K5
9.91	trhlina, na obvodu trubky, 5 mm	TU 2	BAB-BC	K5
11.71	prorůstání kořenů, zmenšení 10%	TU 6		K3
11,71-21,11	trhlina v podélném směru po celém obvodu, 12 h, 2-10mm	TU 2	BAB-BA	K5
19.71	prorůstání kořenů, zmenšení 10%	TU 6		K3
celk.	silná koroze potrubí	TU 9	BAF-C-CD	K3
celk.	mech poškození	TU 8	BAF-B-ACD	K3

Obrázek 6-30 Zborcené potrubí na úseku Š34-Š35 [zdroj: VaK Přerov]

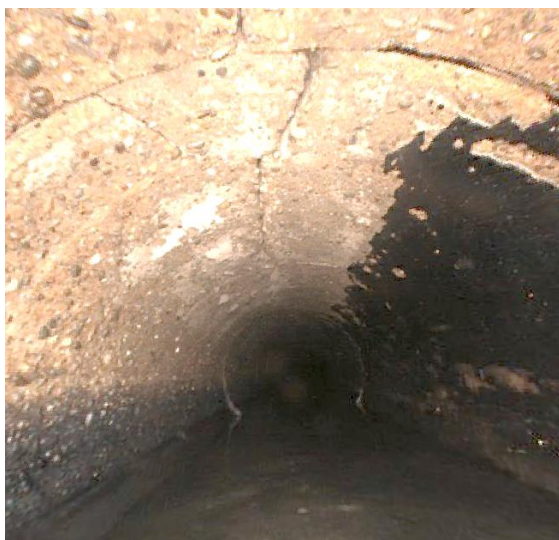
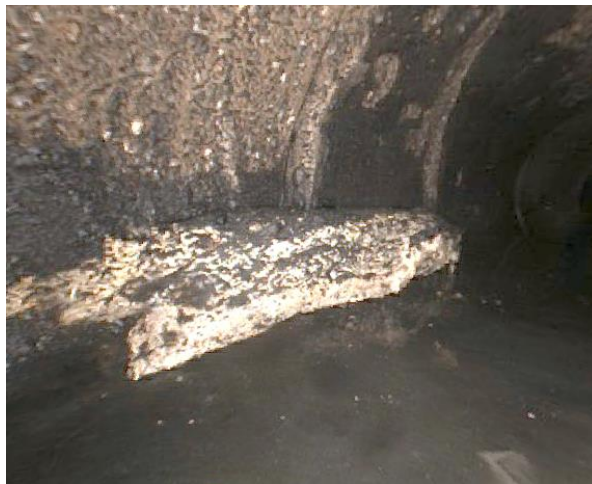
Staničení poruchy Š35-Š36	Popis poruchy	Technický ukazatel	Technický ukazatel dle ČSN EN 13508	Třída poruchy
[m]	[-]	[-]	[-]	[-]
8,61-15,01	otevřená trhлина v podélném směru, 12 h, 2-3mm, deformace profilu	TU 2	BAB-CC	K5
8.91	Trhлина, na obvodu trubky, 5 mm	TU 2	BAB-BB	K4
22,06-30,56	trhлина v podélném směru, 12 h, 2-3mm deformace profilu	TU 2	BAB-CC	K5
30.16	usazeniny, tuk, 10 %	TU 7	BBC-B	K2
celk.	silná koroze potrubí	TU 9	BAF-C-CD	K3
celk.	mech poškození	TU 8	BAF-B-ACD	K3

Obrázek 6-33 Zborcené potrubí a usazeniny na úseku Š35-Š36 [zdroj: VaK Přerov]

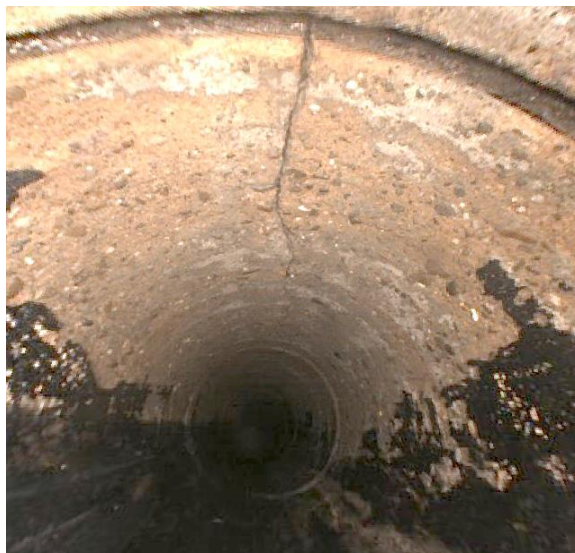
Obrázek 6-34 Prasklé potrubí na úseku Š36-133 [zdroj: VaK Přerov]

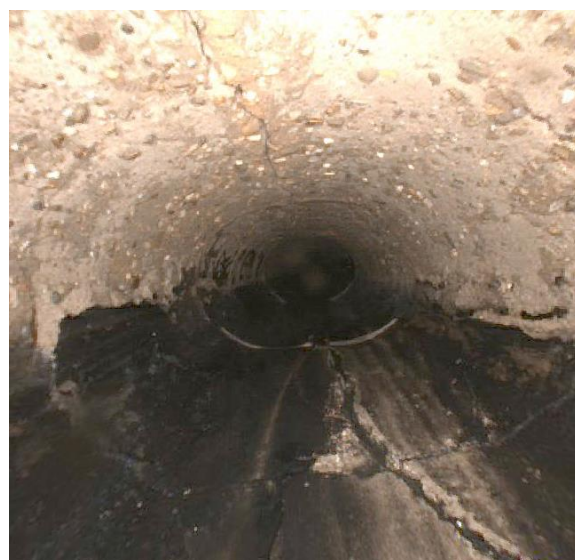
Obrázek 6-35 Zborčené potrubí na úseku Š36-133 [zdroj: VaK Přerov]

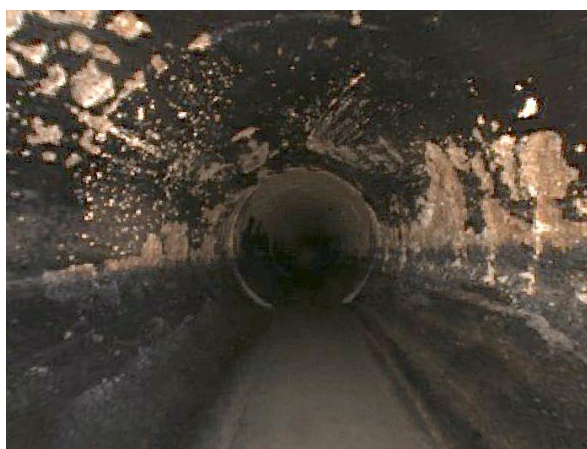
Obrázek 6-36 Koroze potrubí na úseku Š36-133 [zdroj: VaK Přerov]

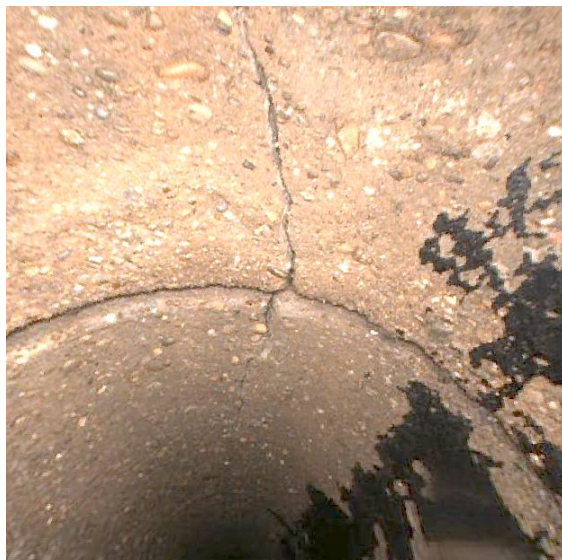
Obrázek 6-37 Prasklé potrubí na úseku Š33-Š34 [zdroj: VaK Přerov]

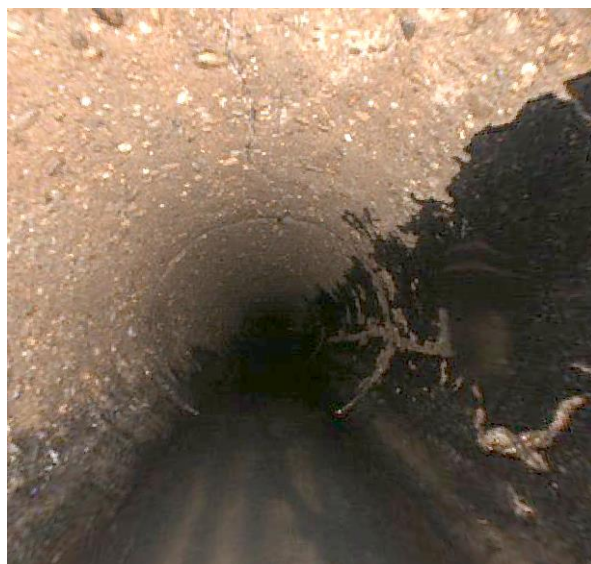
Obrázek 6-38 Prasklé potrubí na úseku Š33-Š34 [zdroj: VaK Přerov]

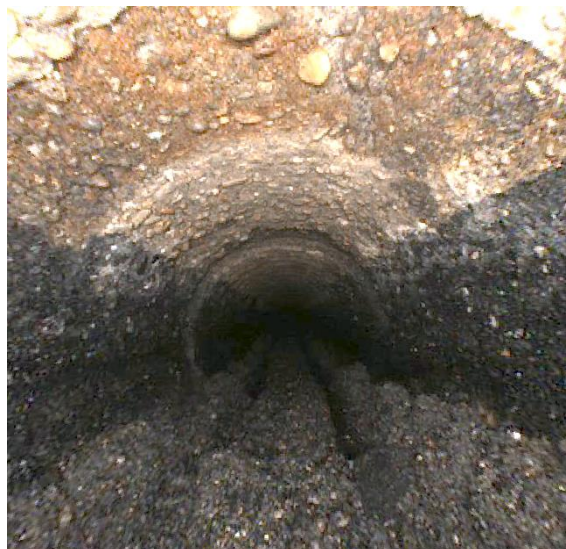
Obrázek 6-40 Usazeniny v potrubí na úseku napojení-19341 [zdroj: VaK Přerov]

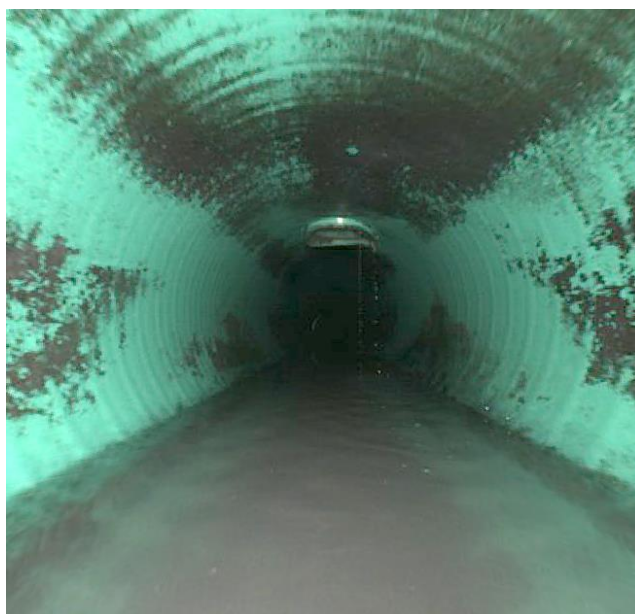
Obrázek 6-43 Přesazená přípojka na úseku Š37-Š38 [zdroj: VaK Přerov]

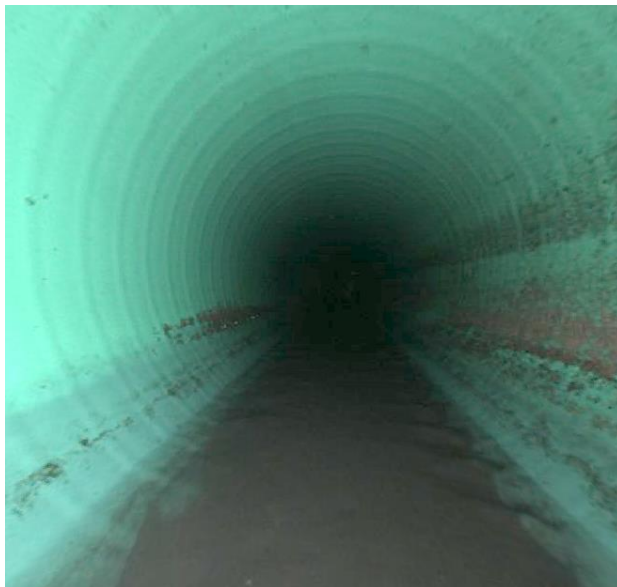
Obrázek 6-44 Mechanické opotřebení na úseku Š36-Š37 [zdroj: VaK Přerov]

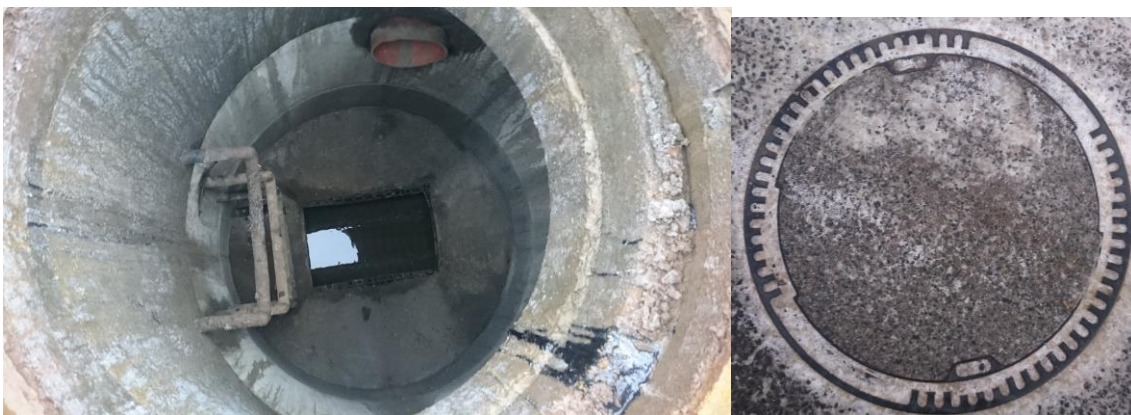
Obrázek 6-64 Šachta Š 38 [zdroj: Čagášek]

poškození stupadel (kloroze), DAQ
