Korespondence poškození osobního vozu po zásahu úlomků střešní krytiny

Damage Correspondence of Car Hit by the Fragments of Roofing

ABSTRAKT: Článek pojednává o dopravní nehodě, při které mělo dojít ke kontaktu osobního vozu s úlomky střešní krytiny, uvolněnými z protijedoucího nákladního vozu a následnému vyjetí osobního vozu do příkopu. Na základě korespondence poškození, mechanismu vzniku poškození a pohybu úlomků krytiny bylo zkoumáno, zda mohl předemětný nehodový děj nastat tak, jak jej účastník popsal.

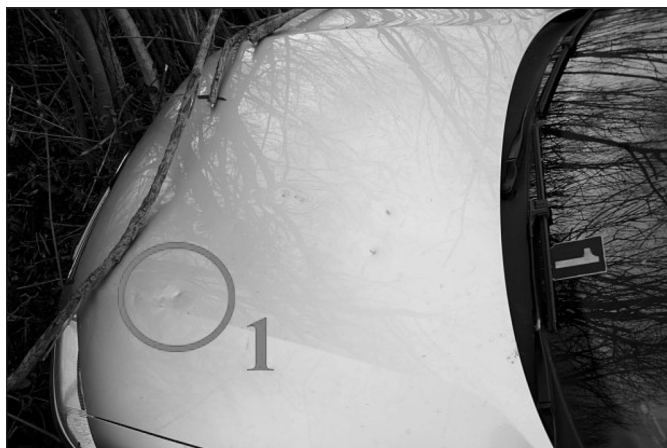
Pro stanovení výšky, ze které by se materiál z ložné plochy NV uvolnil, byla na vozidle VW vybrána dvě místa poškození po deklarováném zásahu úločkem střešní krytiny. Místo poškození 1 na víku motoru – nejnižší umístěné poškození (obr. 2) a místo poškození 2 na předním skle – nejvýše umístěné poškození (obr. 3).

Obr. 2 Místo poškození 1 na kapotě.
Figure 2 Place of damage No.1 on engine cover.

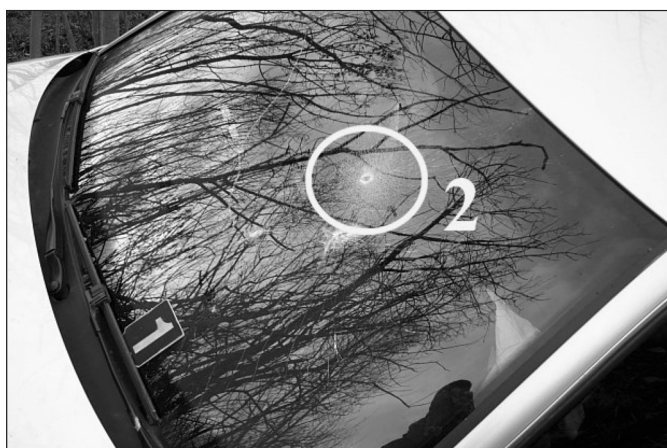
Obr. 3 Místo poškození 2 na předním skle.
Figure 3 Place of damage No.2 on windscreen.

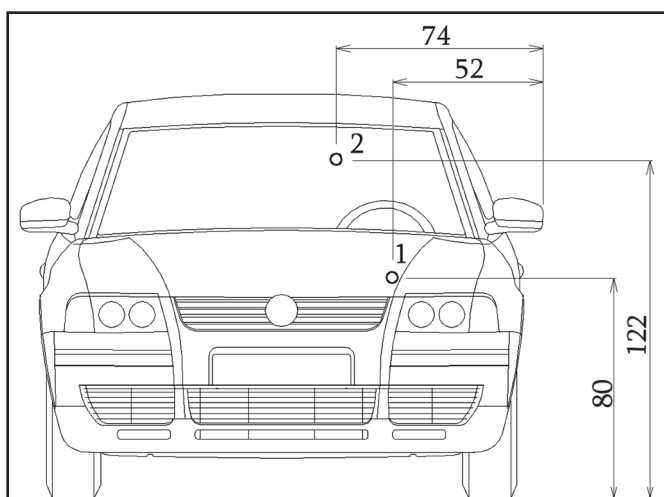
Z fotografií byla stanovena poloha jednotlivých míst poškození s přesností ± 5 cm (obr. 4).

Obr. 4 Poloha jednotlivých míst poškození v cm.
Figure 4 Location of individual place of damage in cm.

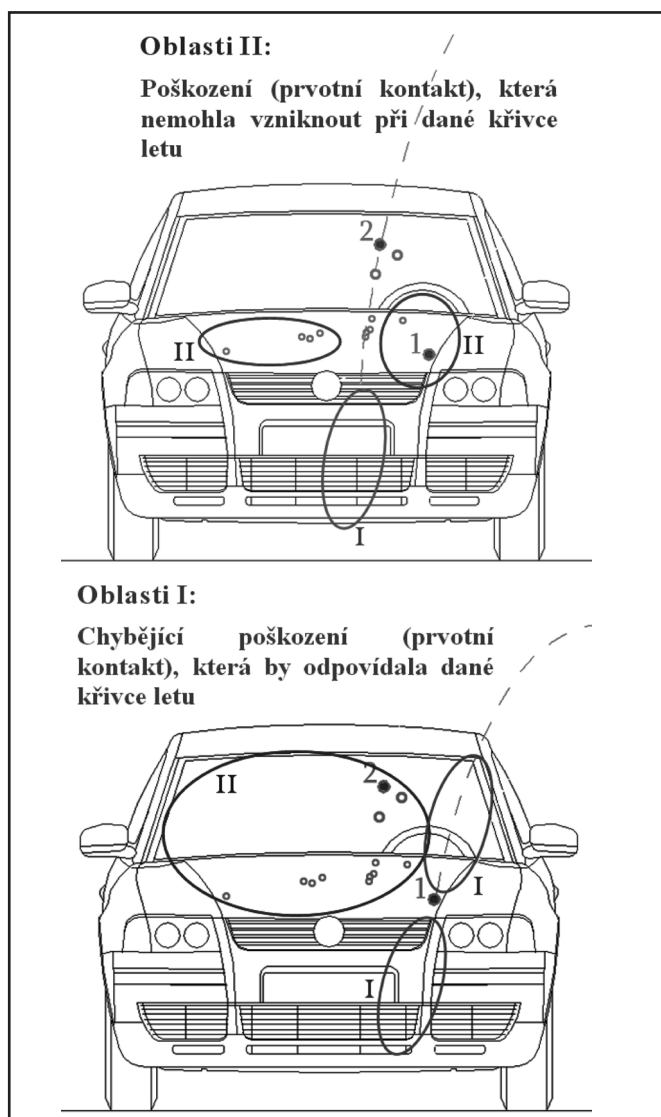
Obr. 10 Korespondence poškození, trajektorie letu a poloha zdokumentovaných poškození.
Figure 10 Damage correspondence, trajectory of the fragments flight and location of documented damage.

s nárazníkem, mřížkou, kapotou, čelním sklem, střechou atd. Výše položené části vozidla VW by byly poškozeny v kratší příčné vzdálenosti od levého boku vozidla než části umístěné níže, tzn., že poškození čelního skla by bylo v kratší příčné vzdálenosti od levého boku vozidla než poškození kapoty – viz obr. 9. Stopy po dopadu krytiny na vozidlo by se musely nacházet v blízkosti křivky popisující trajektorii letu. Toto zjištění je v rozporu se zdokumentovanou polohou poškození v místě 1 a 2, viz obr. 10. Poškození v místě 2 je ve větší příčné vzdálenosti od levého boku vozidla než poškození v místě 1. Také poloha ostatních poškození kapoty a čelního skla (místo prvotního kontaktu) nekorespondují s trajektorií letu úlomků při kontinuálním sypání, viz obr. 10. Nepravidelné úlomky střešních tašek mohou mít mírnou odchylku od teoretického průběhu trajektorie letu vlivem odporu vzduchu. Odpor vzduchu působí významně u velkých a lehkých těles při velkých rychlostech. V případě uvolněných částí střešní krytiny letící rychlostí 37 km/h se odpor vzduchu neprojevuje významně a tedy i odchylka skutečné trajektorie od teoretické je v tomto případě zanedbatelná.

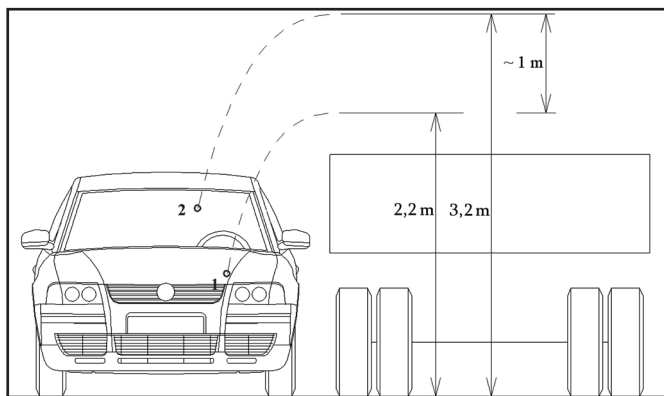
Obr. 11 Trajektorie letu a výšky pádu pro místa poškození 1 a 2.

Vznik jednotlivých poškození na kapotě a skle vozidla VW co do polohy by byl technicky možný tak, že by se materiál (v daném případě však pouze jednotlivé částice) sypal z několika nad sebou umístěných ložných ploch, nebo by se jednalo o nahodilé uvolnění částic nehomogenního materiálu z různých míst naloženého objemu materiálu. Naložený materiál mohl být nehomogenní (různě velké části střešní krytiny – suť) a mohlo tak k nahodilému uvolnění částic dojít. Na příkladu poškození v místě 1 a 2 by tomuto odpovídaly výšky uvolnění 2,2 m a 3,2 m, viz obr. 11.

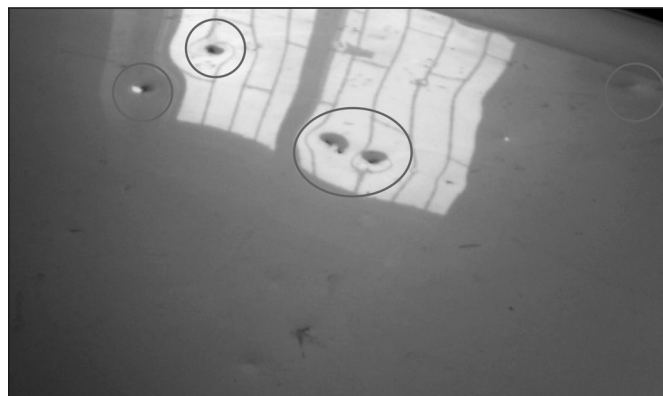
Z fotodokumentace poškození vozidla VW je zřejmé, že sklo a kapota byly poškozeny bodově, tj. od jednotlivých těles, nikoliv od většího množství materiálu tak, jak bylo zdokumentováno v místě nehody na vozovce. Podle charakteru jednotlivých bodových poškození kapoty je dále zřejmé, že tato poškození vznikla působením převážně kolmé síly, viz obr. 12. Toto zjištění je s ohledem na trajektorii letu materiálu, resp. na úhel dopadu a tedy i silové působení dopadajícího materiálu na kapotu vozidla, technicky nepřijatelné. Střešní tašky nebo jejich části dopadající rychlostí 34 až 36 km/h na vozidlo VW pod ostrým úhlem ve směru letu úlomků by zanechaly na vozidle jiné stopy (promáčknutí a natažení materiálu do směru pohybu částic, škrábance apod.).

Obr. 12 Detail poškození kapoty na voze VW (kolmé silové působení).
Figure 12 Detail of damage on the engine cover (vertical stresses actives).

V důlcích na kapotě VW byly stopy červeného otěru, které vznikly zřejmě klepnutím rohem střešní tašky, či cihly do kapoty. Podobný charakter poškození je patrný i při úderech rohem kladiva, viz obr. 13 z provedeného experimentu [2]. Z tohoto je možno dovodit, že zdokumentovaná poškození kapoty nevznikla při deklarovaném nehodovém ději – zasažení vozidla uvolněnou střešní krytinou nebo jejími částmi při průjezdu NV zatáčkou.

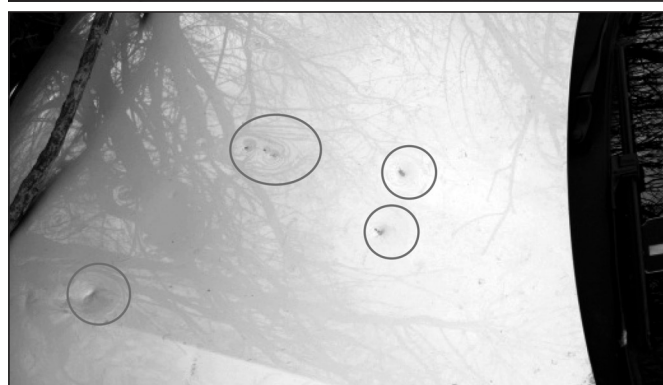
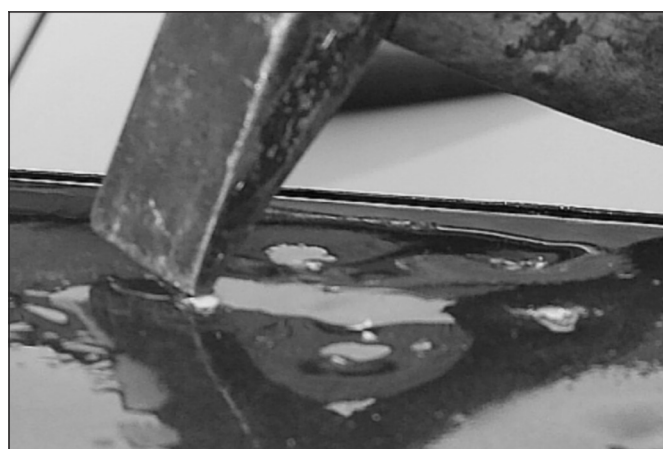
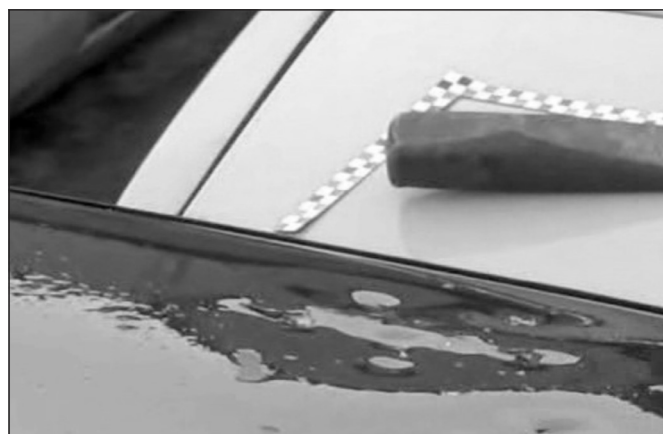
Obr. 13 Detail poškození kapoty od úderů kladiva při experimentu [2].
Figure 13 Detail of damage on the engine cover from hitting of hammer[2].

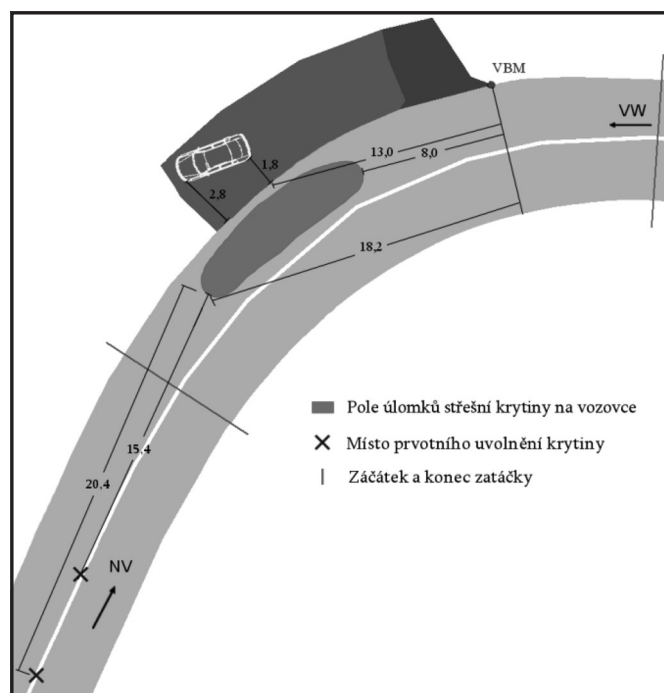
Obr. 17 Pole úlomku krytiny a konečná poloha VW.

až po úplné zastavení mezi 15,4 až 20,4 m ($6,8 + 6,9 + 8,6 = 13,5 = 15,4$ až 20,4 m). Z plánu (obr. 17) je možno dále dovodit, že uvolňování materiálu by muselo začít v místě, kde je přímý úsek vozovky. Na přímém úseku vozovky nepůsobí na vozidlo ani na náklad odstředivá síla, tzn., že k uvolňování materiálu by v daném okamžiku nemohlo dojít. Při prohlídce místa nehody, ani na fotografiích PČR nebyly patrné žádné nerovnosti či překážky, které by mohly způsobit uvolnění nákladu. S tímto ohledem je zdokumentovaná poloha materiálu ve vozovce technicky nepřijatelná. Materiál by se mohl začít uvolňovat až v místě, kde začíná poloměr zatáčky, tj. v místě, kde by odstředivá síla náhle vzrostla. Materiál by se potom nacházel v místě tak, jak je to znázorněno na obr. 18. K uvolnění krytiny vlivem odstředivé síly by mohlo dojít i při rychlosti NV o několik km/h nižší, než je rychlost mezní. I při nižší rychlosti NV by však byla poloha pole úlomků stále vzdálená několik metrů od skutečně zadokumentované polohy.

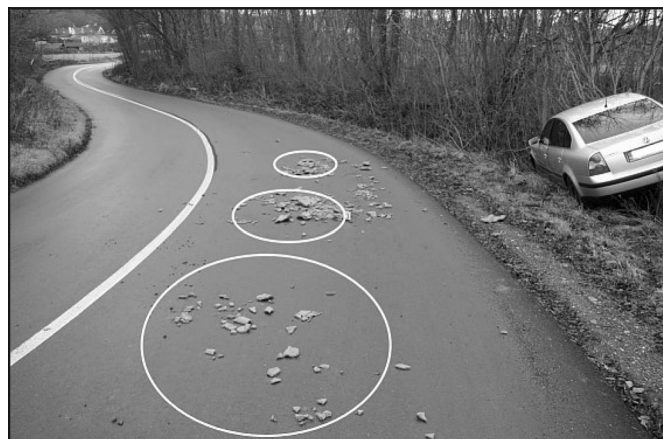
Z fotodokumentace PČR je patrné, že úlomky krytiny byly na vozovce rozloženy nerovnoměrně ve 3 místech v délce úseku cca 10 m a na vozovce nebyly zřejmě žádné dřecí stopy po pohybu krytiny, viz obr. 19. Při jízdě konstantní rychlostí v oblouku s neproměnným poloměrem se velikost setrvačné síly nemění, působí stálá velikost. Pokud by byl nehomogenní materiál – suť rozložen na ložné ploše nerovnoměrně (např. na 3 hromadách), bylo by možno 3 těžiště místa vysypání sutě na vozovce považovat za technicky přijatelné. Chybí ale jakékoliv stopy po pohybu materiálu na vozovce – sunutí z čehož můžeme dovodit, že materiál nebyl uvolněn z jedoucího automobilu vlivem setrvačné síly. Jak je zřejmé z detailu místa vysypání (obr. 20) leží několik tašek na sobě, což nejvíce odpovídá sypání ze stojícího vozidla.

Obr. 19 Tři místa vysypání krytiny.
Figure 19 Three places of pouring of roofing.

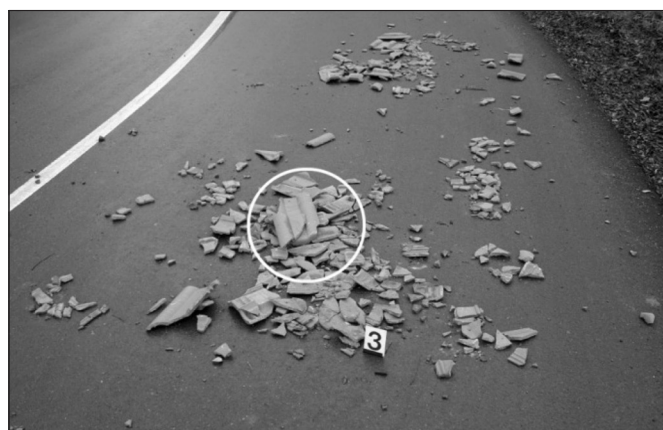
Obr. 20 Detail úlomků krytiny na silnici.
Figure 20 Fragments detail of roofing on the road.
