Hospodaření s povrchovou vodou v zastavěném území

Ing. arch. Michaela Vacková
Školitel: doc. Ing. Zdenka Lhotáková, CSc.
Ústav stavitelství, FA VUT Brno

Popis a naznačení řešení problému vzniklého ve styku dráhy soustředěného odtoku a části obce.

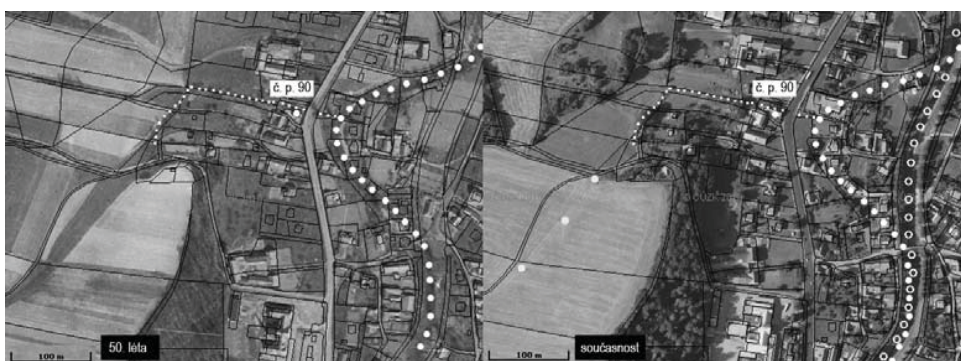
Obrázek 4: Letecký snímek z 50. let a ze současnosti. Zdroj: Archiv autorky a maps.google.cz

Dům č. p. 90 byl postaven před více než 100 lety německými usedlíky. Na leteckém snímku z 50. let je patrné, že blízké okolí nebylo až tak významně změněno. Pozemky nad objektem č. p. 90 byly zemědělsky obhospodařovány. Ovšem na snímku z 50. let je patrné, že doposud nedošlo ke scelení polí. Pozorujeme menší obdělávané plochy, střídání různých druhů plodin, dělicí cesty. Později došlo ke sloučení polí a rozorání dělicích cest. Tato skutečnost jistě negativně ovlivnila erozi půdy, odtok srážkových vod a zrychlila je. V patě pole prosakuje vodoteč, do které je pole v současnosti drenážemi po spádnicí odvodněno směrem k objektu č. p. 90. Nejpodstatnějším zásahem do krajiny je zregulování řeky Jičinky.

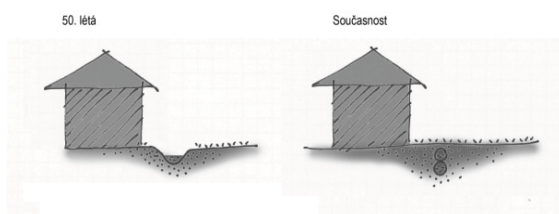
Obrázek 5: Schéma vodoteče v 50. letech a v současnosti na parcele č. 828. Zdroj: Archiv autorky

Další zásah do krajiny na pozemku p. č. 828 se udál během 70. let, kdy se tehdejší majitel rozhodl rozšířit využitelnou plochu svého pozemku, a proto zatrubnil vodoteč, která jej protíná. Stoku svedl do dvou betonových trub \varnothing 600 mm umístěných nad sebou. Při povodních v roce 1997 se toto opatření neprojevovalo negativně. Po roce 1997 došlo k dalšímu zásahu v lokalitě. Na sousedním pozemku p. č. 826 se majitel rozhodl také zarovnat terén a zasypat vodoteč, aby si na vzniklé ploše postavil altán. Stoku ovšem svedl pouze do jedné trubky, kterou napojil na jednu ze stávajících na pozemku 828. Druhou (spodní) trubku zahrnul zeminou.

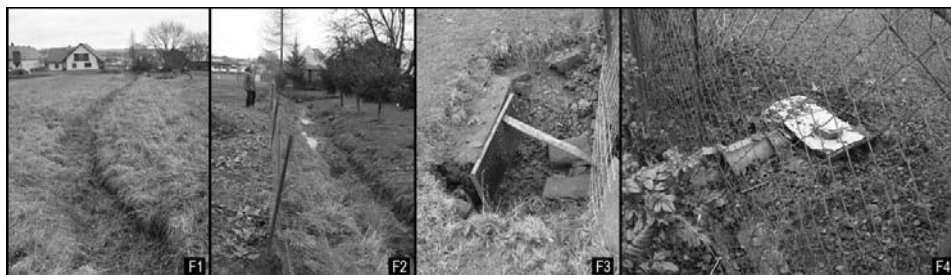
Obrázek 8: Fotodokumentace ze dne 28. 12. 2011. Zdroj: Archiv autorky

F1: Pohled na vodoteč směrem k objektu č. p. 90. Z fotografie je patrné, že koryto je téměř suché.

F2: Pohled na vodoteč protékající parcelou 826. V tomto místě voda v korytě prosakuje, neteče.

F3: Vodoteč na pozemku 826. Fotografie zachycuje úpravu vtoku, která vznikla po roce 1997 po zarovnání pozemku.

F4: Dodatečná úprava původního vtoku na pozemku 826 sousedícím s pozemkem objektu č. p. 90 (p. č. 828). Původně zde byly dvě betonové trubky Ø 600 mm umístěné nad sebou, do kterých ústila vodoteč. Při úpravě došlo k zasypání vodoteče a spodní trubky.
