**ZNALECKÉ POSOUZENÍ (STAVU KONSTRUKCÍ) PŘI STAVBĚ
KRÁLOVOPOLSKÉHO TUNELU**

**AN EXPERT ASSESSMENT OF THE CONSTRUCTION CONDITIONS DURING
THE EXCAVATION OF KRÁLOVOPOLSKÝ TUNNEL**

Následující článek posuzuje znalecké posouzení stavu objektu před a po ražbě Královopolského tunelu, pod ulicí Dobrovského v Brně.

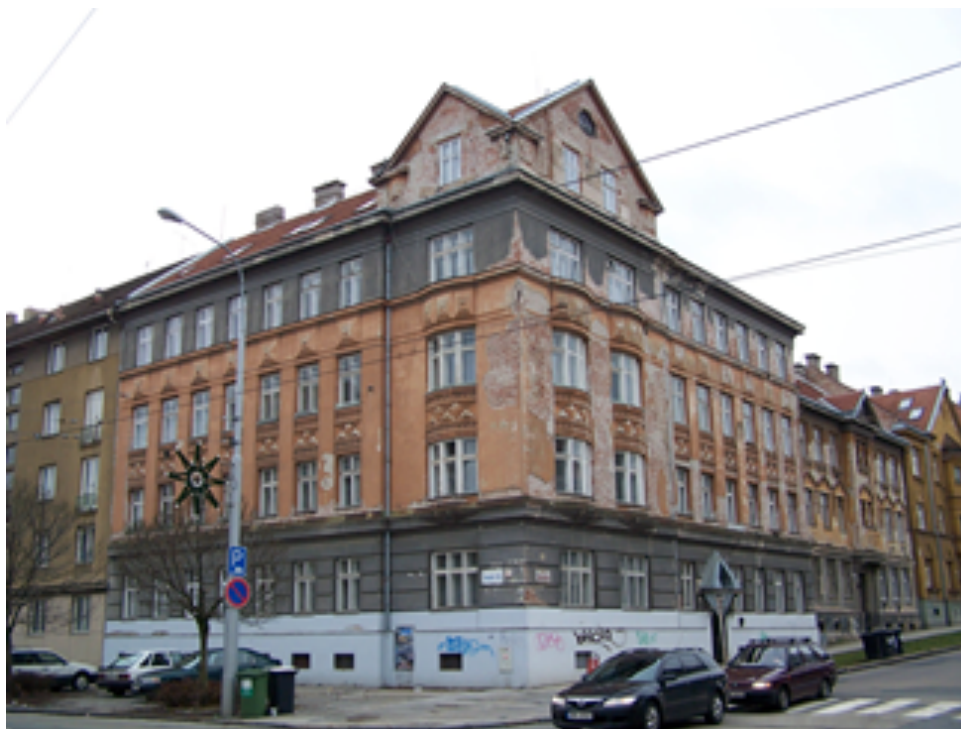
Obr. 1 – Objekt Dobrovského 1.

Objekt se nachází v dobrém stavebně technickém stavu, je udržován, nejsou na něm viditelné žádné závažné poruchy. Pouze dilatační spáry mezi sousedními objekty Palackého tř.7a – Dobrovského 1 a Dobrovského 3, je narušena svislou trhlinou do tloušťky 10 mm. Stavebně technický stav: 2 - lehká rozrušení s malými škodami. Stávající porušení neovlivňuje statiku objektu, či jeho část [2].

Statické zajištění objektu bylo navrženo a již provedeno podle projektové dokumentace „Statické zajištění stávající povrchové zástavby nad tunelem Silnice I/42 Brno, VMO Dobrovského B“, SO 617.78 Dobrovského 1“, v níže uvedeném rozsahu: v 1. PP objektu byly osazeny ocelové rámy v oslabených průřezích nosných stěn včetně osazení ocelových táhel pod stropy. V objektu bude dodatečně osazena dřevěná výdřeva (podepření) za účelem podchycení stropních valených kleneb v objektu [2].

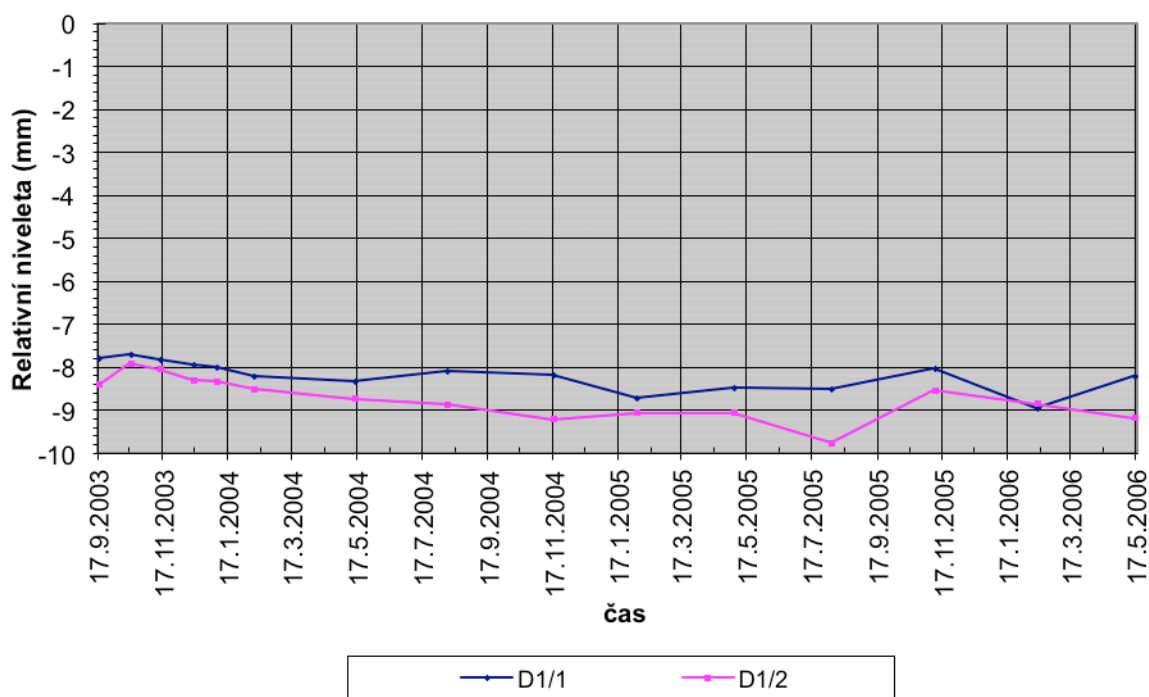
Deformace na časové ose - D1

Obr. 2 – Časový průběh sedání.

Tyto mezní hodnoty je však možno v plné hodnotě používat pro posouzení mezního stavu v případě novostavby. Část povolených mezních hodnot sednutí objektu již byla nepochybně vyčerpána v průběhu životnosti posuzovaného objektu, stejně jako část odolnosti jeho nosné konstrukce vůči vynuceným napětím vlivem nerovnoměrného sedání základů. Tato skutečnost je zohledněna u deformační odolnosti objektu.

Deformační odolnost objektu je vyčerpána ze 30%. Tato hodnota byla stanovena znalcem kvalifikovaným odhadem a to na základě objektivního stavu objektu.
