Z historie Ústavu soudního inženýrství Vysokého učení technického v Brně – II

From the History of the Institute of Forensic Engineering,
Brno University of Technology – part II

Albert Bradáč*, emeritní profesor

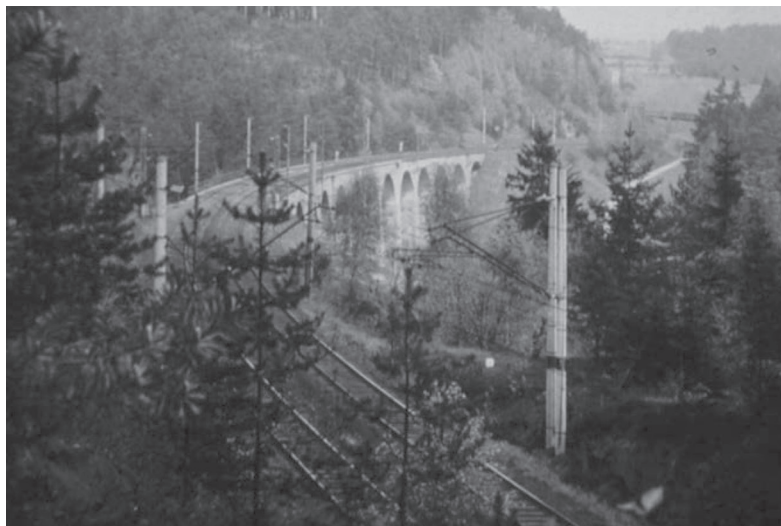
Obr. 2 Místo katastrofy (snímek z roku 1971): kamenný viadukt mezi Níhovem a Říkonínem na trati Žďár nad Sázavou – Brno. Pohled ve směru jízdy nákladního vlaku a solo lokomotivy, expres Pannonia přijel v protisměru od Říkonína.

Fig. 2 Place of the disaster (picture from 1971): a stone viaduct between Níhov and Říkonín on the Žďár nad Sázavou – Brno line. Looking in the direction of the freight train and solo locomotive, the Pannonia Express arrived in the opposite direction from Říkonín.

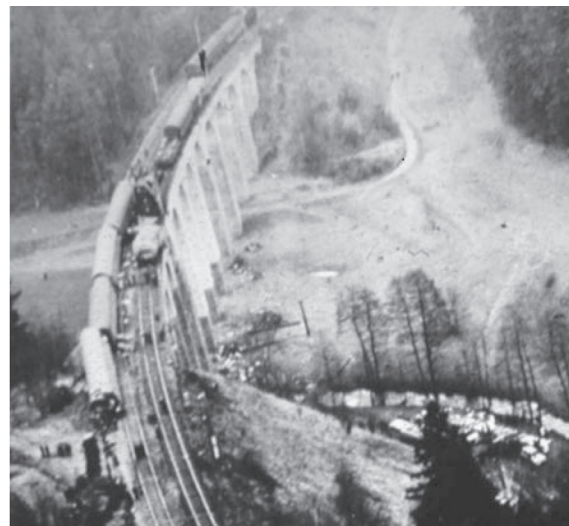
Obr. 3 Stav po nehodě. Na levé koleji třetí a další vozy expresu Pannonia, vlevo dole na svahu druhý vůz a trosky skříně prvního; odtržená lokomotiva s podvozkem prvního vagonu je dále dole mimo záběr. Vpravo dole pod mostem plošinové vozy nákladního vlaku.

Fig. 3 Condition after the accident. On the left track the third and other Pannonia express cars, at the bottom left on the slope the second car and the wreckage of the first box; the detached locomotive with the chassis of the first wagon is further out of engagement at the bottom. At the bottom right under the bridge, platform cars of a freight train.

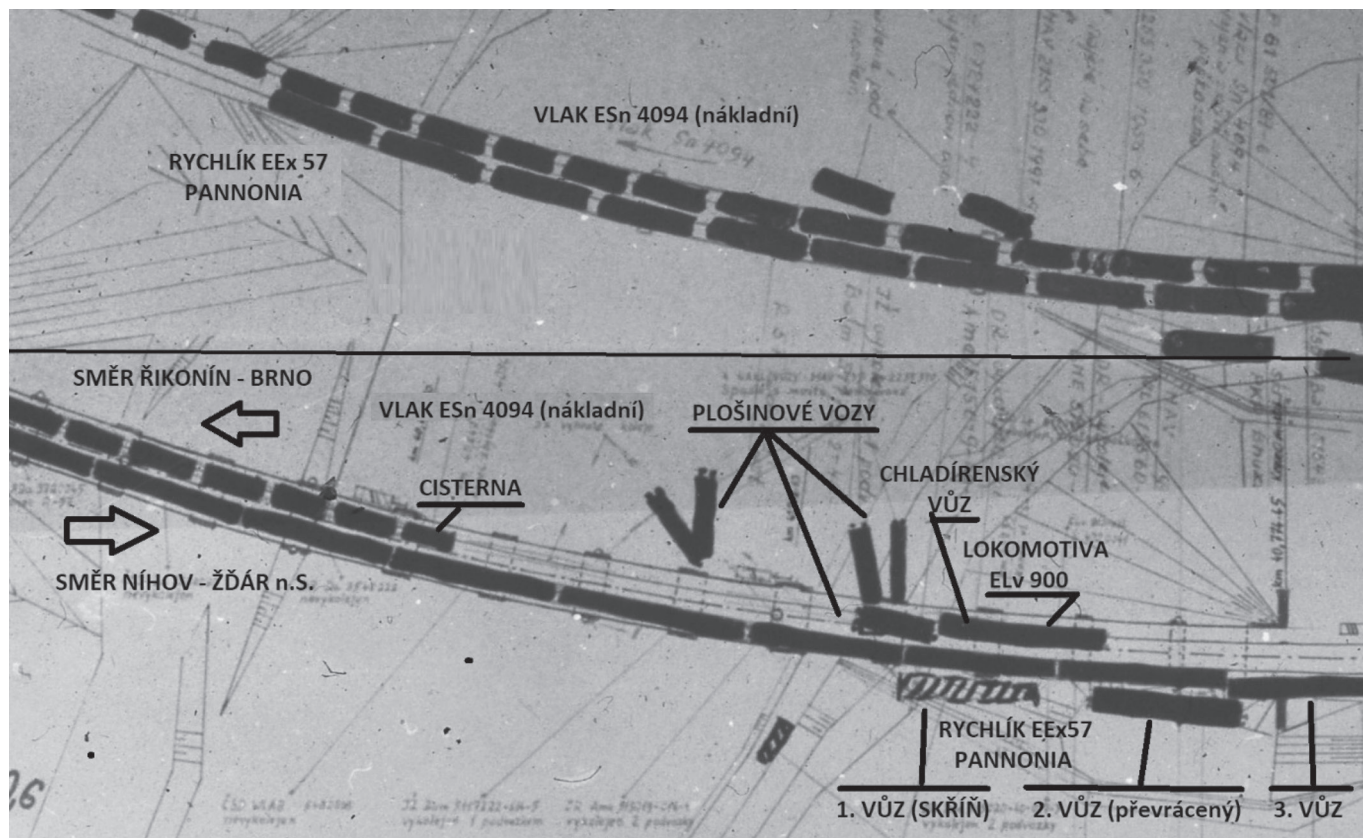
Obr. 4 Původní a upřesněný plán situace po nehodě. Podklad: Geodetická služba ČSD.

Fig. 4 Original and detailed plan of the situation after the accident. Background: Geodetic service of ČSD.

Nejprve bylo třeba shromáždit podklady – plány tratě, nákresy místa nehody, fotografie, skutečnosti z výpovědí svědků a přeživších účastníků nehody, a pak ověřit jejich technickou přijatelnost. Důležité bylo upřesnit zejména postavení jednotlivých vozů po nehodě (obr. 4).

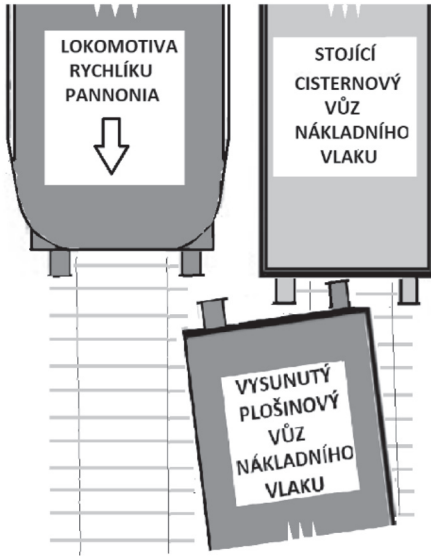
Obr. 5 Schematický půdorys začátku druhého střetu (jedoucí lokomotiva rychlíku Pannonia do vysunutého plošinového vozu nákladního vlaku); bez měřítka.

Fig. 5 Schematic plan view of the beginning of the second collision (moving locomotive of the Pannonia express train to the platform of a freight train); without scale.

čelně levou stranou lokomotiva protijedoucího expresu Pannonia (pomocník strojvedoucího ještě stačil uskočit) – obr. 5, 8. Sřtět byl excentrický, sřtětová síla směřovala mimo těžiště, zejména u nákladního vagonu. Vzniklým momentem při rostoucím rameni působící síly došlo k levotočivé rotaci nákladního vozu kolem svislé osy; vůz postupně pronikal hlouběji do skříně lokomotivy, zadní plošinu již zdemoloval zcela (obr. 8 a 10), následně pak způsobil odtržení skříně prvního vagonu a její pád na svah pod mostem; podvozek prvního vozu pokračoval dále za lokomotivou (obr. 10). Působící silou reakce byla také vybočena kolej pod nákladním vlakem směrem vně z mostu.

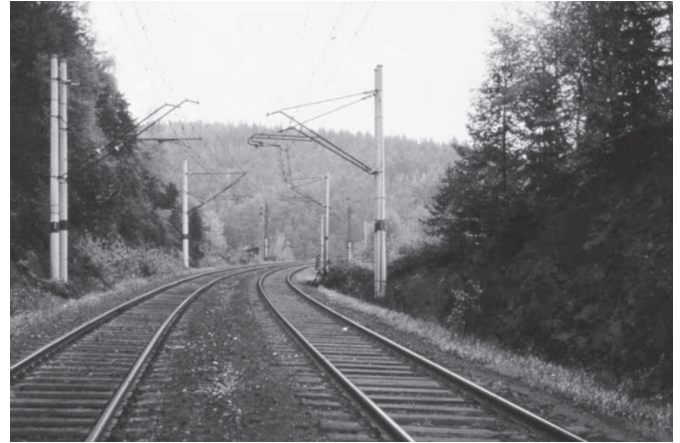
Druhou fází byla analýza možnosti odvrácení prvního střetu strojvedoucím solo lokomotivy po spatření konce nákladního vlaku. Ve stejné ranní době byl proveden v daném místě, jež je v oblouku a trať vybíhá na most ze skalního zářezu (obr. 6), vyšetřovací pokus dohlednosti z obdobné lokomotivy na stejný chladírenský vůz, jaký byl na konci nákladního vlaku. Jako jediná solo lokomotiva měla funkční tachograf, z jehož záznamu bylo zjištěno, že jela povolenou rychlostí a že strojvedoucí reagoval okamžitě po spatření konce vlaku nouzovým brzděním (obr. 7); zbývající vzdálenost však neumožňovala zastavení na dohled, jen snížení rychlosti.

Obr. 6 Příjezd ze zářezu od Níhova na předemtný viadukt – směr jízdy nákladního vlaku a následně solo lokomotivy ELv 900 (snímek z roku 1971).

Fig. 6 Arrival from the notch from Níhov to the viaduct – the direction of the freight train and then the solo locomotive ELv 900 (picture from 1971).

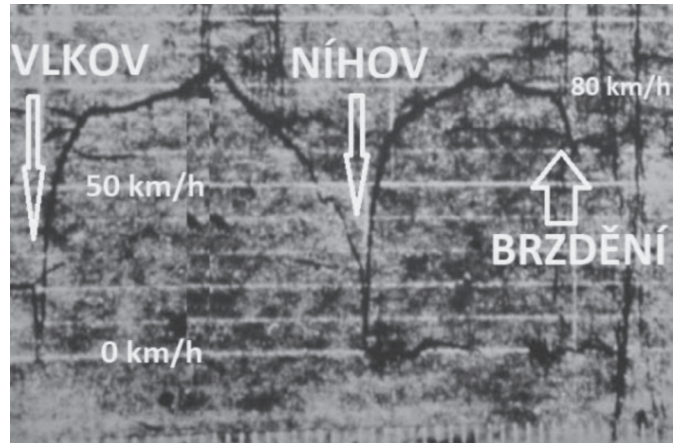
Obr. 7 Záznam tachografu ELv 900 (solo lokomotiva, jež narazila ze zadu na nákladní vlak ESn 4094; fotografie záznamu na voskovaném papíru).

Fig. 7 Record of the tachograph ELv 900 (solo locomotive that hit the freight train ESn 4094 from behind; photograph of the record on waxed paper).

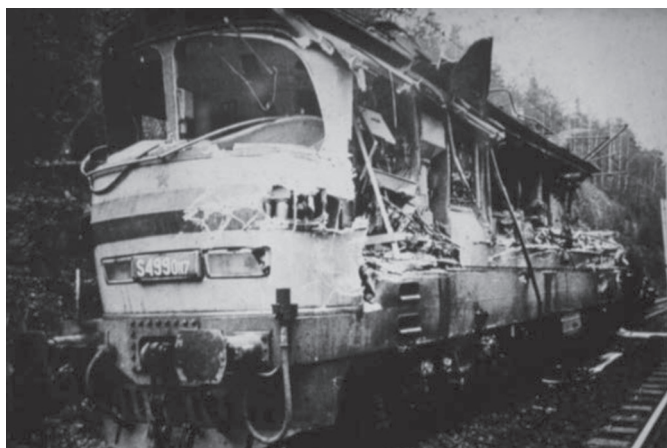
Obr. 8 Poškození lokomotivy expresu Pannonia, nejprve jen levým okrajem resp. nárazníkem vysunutého plošinového vozu.

Fig. 8 Damage of the Pannonia express locomotive, initially at the first by the left side resp. bumper of the extended platform truck.

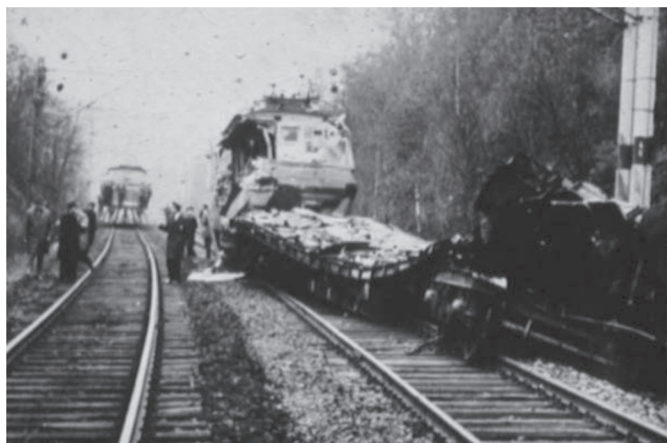
Obr. 10 Lokomotiva a podvozek spacího vozu expresu Pannonia po odtržení skříně.

Fig. 10 Locomotive and chassis of the Pannonia express sleeping carriage after the box has been torn off.

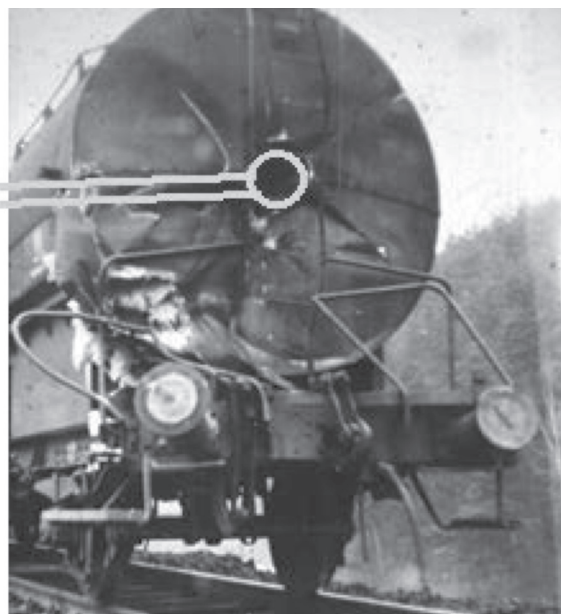
Z fotografií deformace cisternového vozu (viz obr. 9) bylo zjištěno, že v důsledku sil působících při prvním střetu na konec nákladního vlaku došlo k nasunutí čela plošinového vozu nahoru a doleva na čelo plného cisternového vozu. Pravý nárazník plošinového vozu se otiskl doprostřed čela cisterny, levý nárazník byl vysunut do protisměru. Do tohoto levého nárazníku narazila

Obr. 9 Poškození čela cisterny nasunutím čela a pravého nárazníku plošinového vozu v důsledku prvního sřtetu.

Fig. 9 Damage to the tank front by sliding the front and right bumper of the platform truck as a result of the first collision.

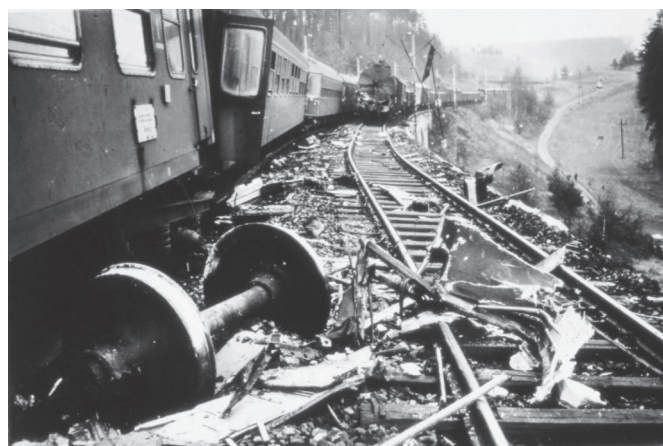
Obr. 11 Mezera po nákladních vozech, cisternový vůz, vybočena kolej.

Fig. 11 The gap after the freight railroad car, tank, deviated track.

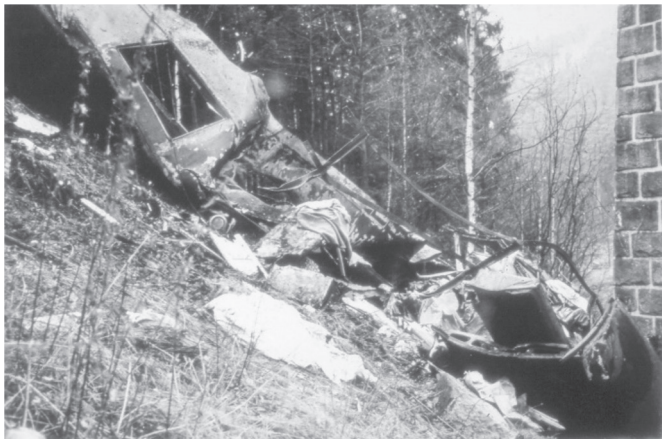
Obr. 12 Trosky odtržené skříně prvního vozu rychlíku Pannonia.
Fig. 12 The wreckage of the torn-off body of the first Pannonia express railroad car.

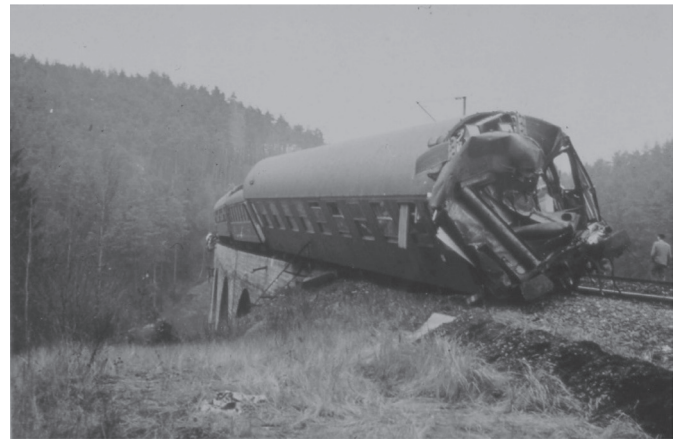
Obr. 13 Třetí vůz rychlíku Pannonia.
Fig. 13 The third Pannonia express railroad car.

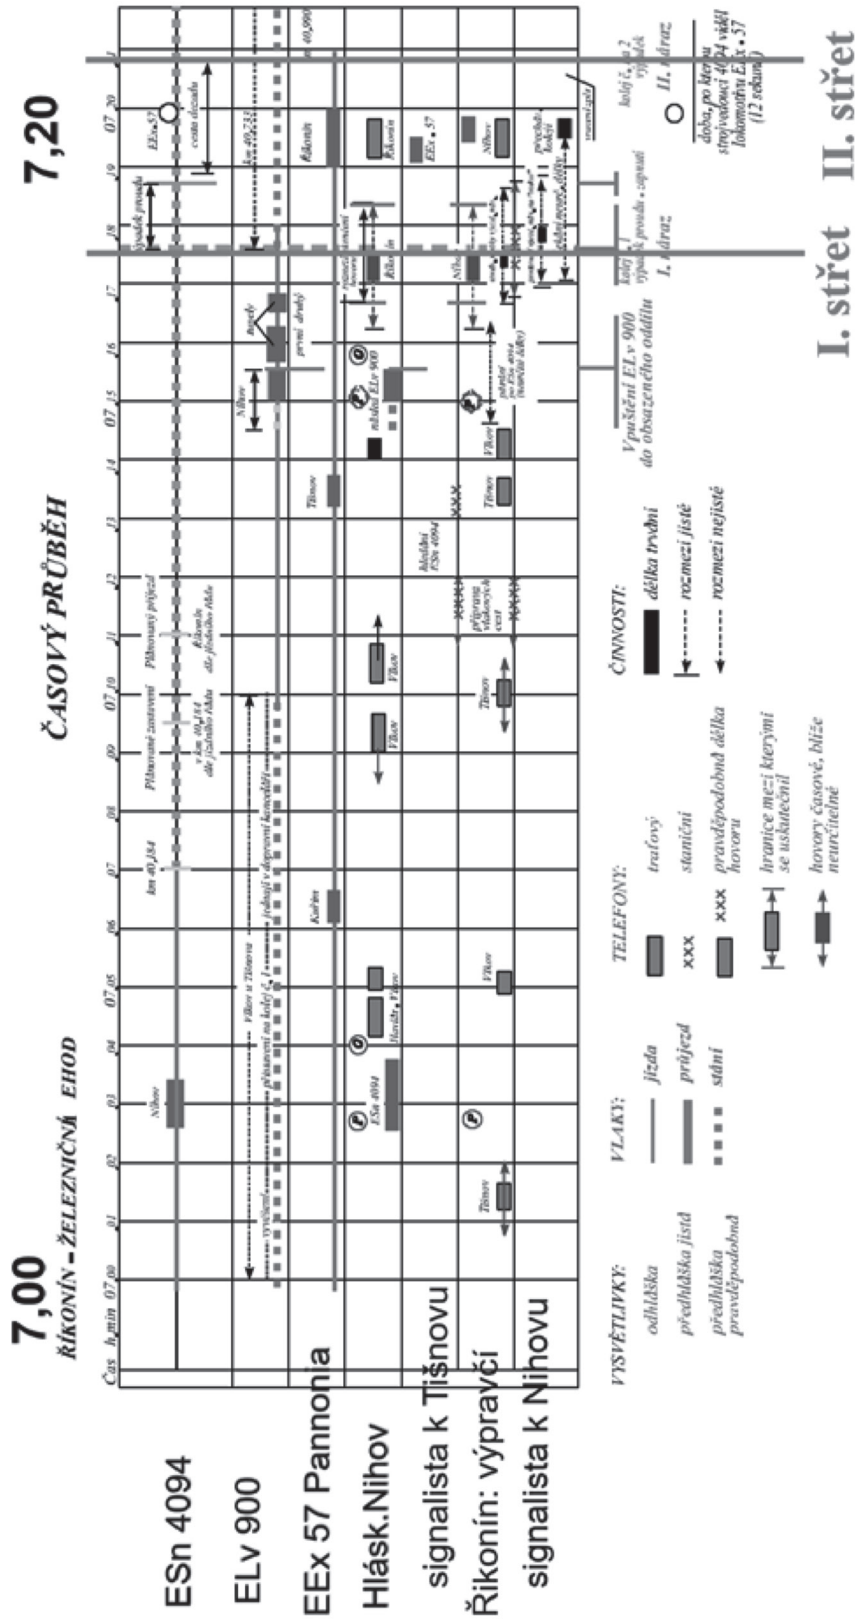
Obr. 14 Harmonogram průběhu činnosti jednotlivých účastníků železniční nehody u Říkonína dne 11. 12. 1970.
Fig. 14 Schedule for the activities of the individual participants in the railway accident near Ríkonín on 11 December 1970.

Časová analýza byla provedena za pomoci řádkového grafu – harmonogramu (obr. 14). Pro jeho sestavení bylo třeba všechny děje uvést do jednotného času; za základ byly vzaty zaznamenané časy výpadků napájení v rozvodně Čebín, odpovídající prvnímu a druhému nárazu. Z harmonogramu pak byla zjištěna časová rozmezí, jež měli k dispozici jednotliví účastníci; například výpravčí ve stanici Říkonín měl od druhého telefonátu hláskářky z Níhova o vpuštění lokomotivy do obsazeného oddílu do průjezdu čela expresu Pannonia okolo něj k dispozici cca 45 vteřin (on se však soustředil na vpuštění nákladního vlaku do stanice).

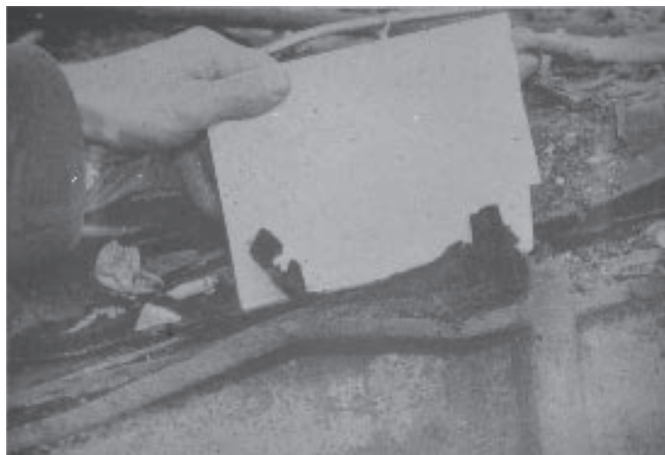
Obr. 15 Ukázka koroze skříně prvního vozu expresu Pannonia v místě uchycení k podvozku.

Fig. 15 Demonstration of corrosion of the body of the first Pannonia express railroad car at the point of attachment to the chassis.

Požadována byla také materiálová analýza rozpadlého lůžkového vozu, jenž byl polských železnic (otázka náhrady škody). Vůz byl původně vyřazen, polští železniční odboráři jej dali opět do provozu a jezdili s ním po Evropě. Podle zjištění jej ovšem zřejmě jen natřeli; při ohledání odstaveného podvozku bylo podle zbytků odtržené skříně ověřeno, že skříně byla značně zkorodovaná (obr. 15). Vůz v rádném stavu by se pravděpodobně nemohl rozpadnout nárazem plošinového vozu, odhodil by jej mimo profil, ale na druhou stranu nelze vyloučit ani opačný efekt, že by i více vozů spadlo z viaduktu...
