**REVITALIZACE VYBRANÉHO ÚSEKU TOKU HARTMANICKÉHO  
POTOKA**

REVITALIZATION OF THE SELECTED SECTION OF RIVER "HARTMANICKÝ POTOK"

**DIPLOMOVÁ PRÁCE**

Bc. Aneta Samková

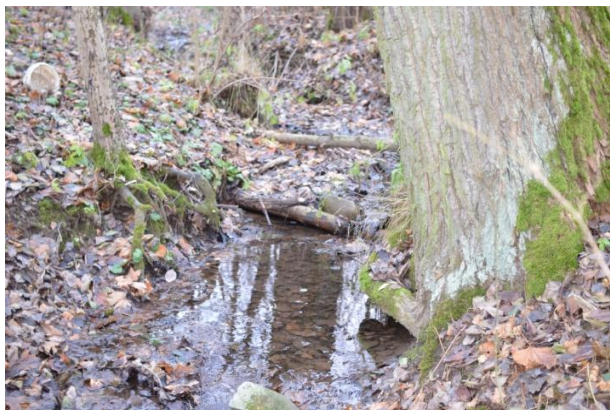
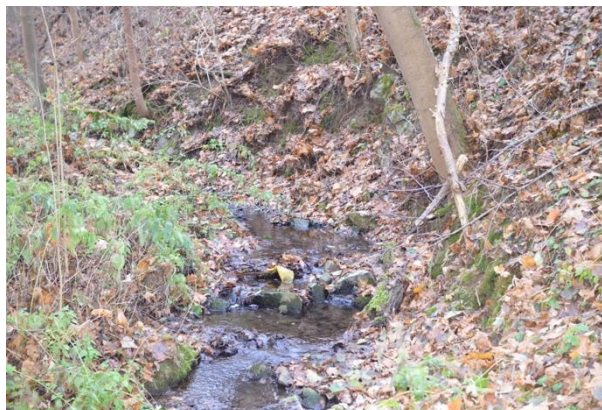
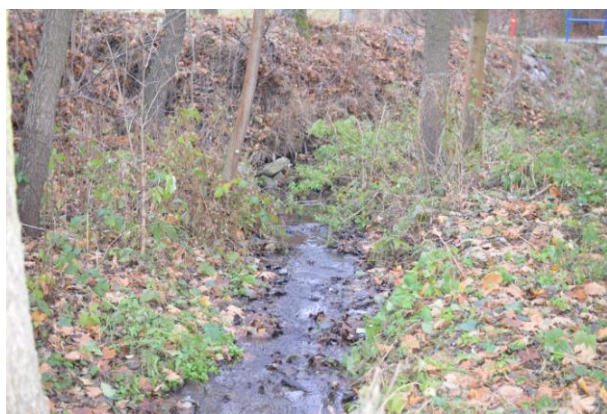
V tomto úseku se příčný profil Hartmanického potoka neustále mění. Koryto zde má převážně tvar nepravidelného lichoběžníku. Sklon svahů je v rozmezí od 1:0,5- 1:3. Šířka ve dně se pohybuje v intervalu 0,6 – 2,5m. Šířka v hladině je od 1m do 2,4 m. Břehy jsou v mnoha místech nestabilní, dochází zde k podemílání a sesuvům. Koryto zde není nijak

opevněno ani jinak upraveno. Dochází k vymílání dna, zahlubování koryta a zanášení toku naplaveným dřevem.

Obr. 3.2 Příčný profil v úseku č.1 [15]

Obr. 3.4 Příčný profil v úseku č.1 [15]

Obr. 3.3 Příčný profil v úseku č.1 [15]

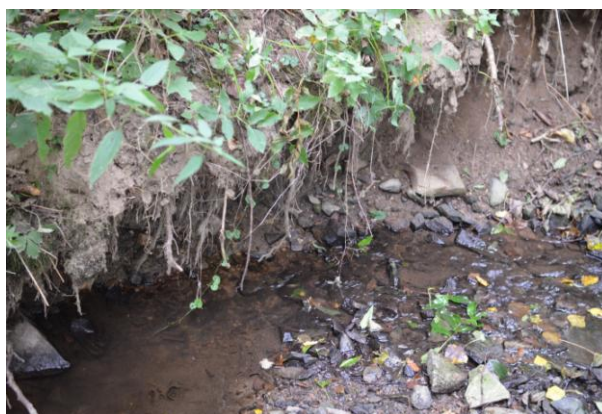
Obr. 3.5 Podemletí břehu [15]

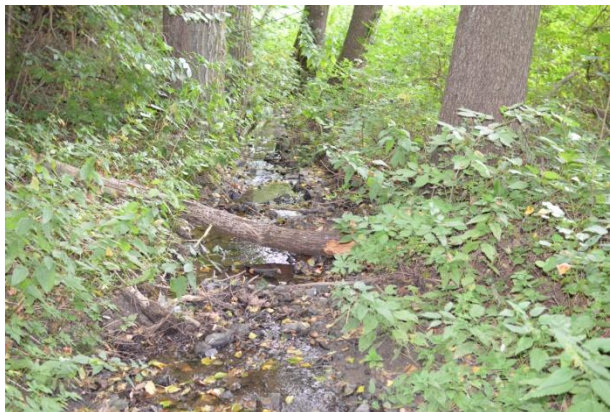
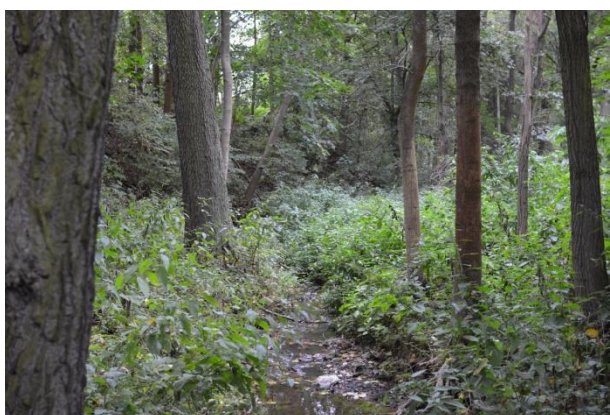
Koryto toku je místy hustě zarostlé keři a travinami. Množství vzrostlých stromů je nevhodně umístěno v průtočném profilu koryta. Snižuje se tak kapacita toku a je ohrožena stabilita břehů.

Obr. 3.6: Vegetační doprovod v úseku č. 1 [15]

Obr. 3.7: Vegetační doprovod v úseku č. 1 [15]

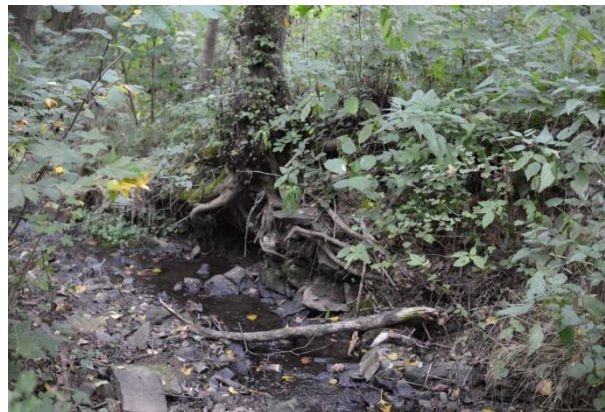
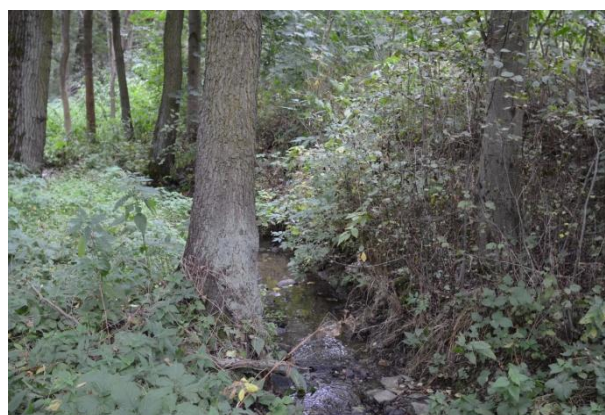
Obr. 3.8: Nevhodně umístěný strom [15]

Obr. 3.9: Nevhodně umístěný strom [15]

Dále je zde vhodná dosadba břehových porostů a odstranění nevhodně umístěných stromů a keřů z průtočného profilu toku dle přílohy č. 6. Odstraněné dřeviny mohou být následně využity pro stavbu navržených opatření. Dosadba je navržena s ohledem na vlastnická práva. Při rozsáhlejší výsadbě by muselo dojít k odkupu sousedících pozemků.

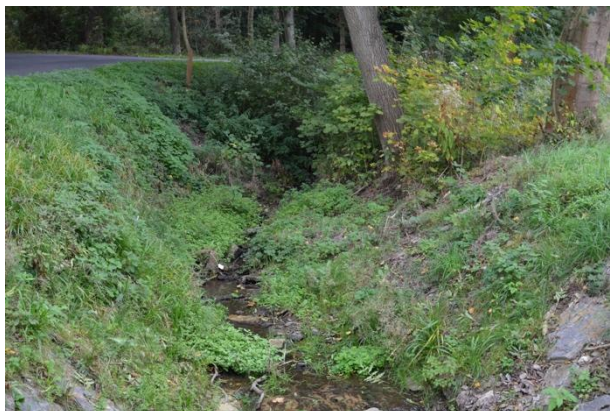
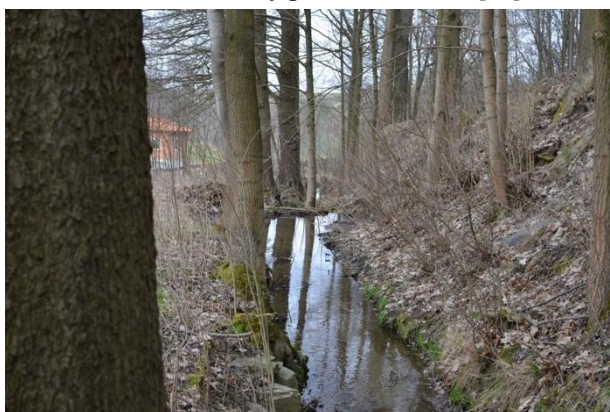
V tomto úseku je příčný profil velice proměnlivý. Má tvar nepravidelného lichoběžníku se sklony svahů od 1: 0,1- 1:3,1. Šířka ve dně se pohybuje od 0,8- 2,9 m. Šířka v hladině 1,16 – 2,3 m. V ř. km 0,987-0,999 tvoří pravý svah koryta téměř kolmá, kamenem opevněná stěna. Stěnou místy prorůstají dřeviny, způsobující uvolnění a vypadávání jednotlivých kamenů opevnění. To by mohlo v budoucnu ohrozit stabilizační funkci opevnění

a ohrožit i stabilitu přiléhající vozovky. Jinak není koryto nijak upraveno ani opevněno. I zde dochází z podemílání břehů a zanášení toku naplaveným dřevem.

Obr. 3.14: Příčný profil úseku č. 3 [15]

Obr. 3.16: Příčný profil úseku 3 [15]

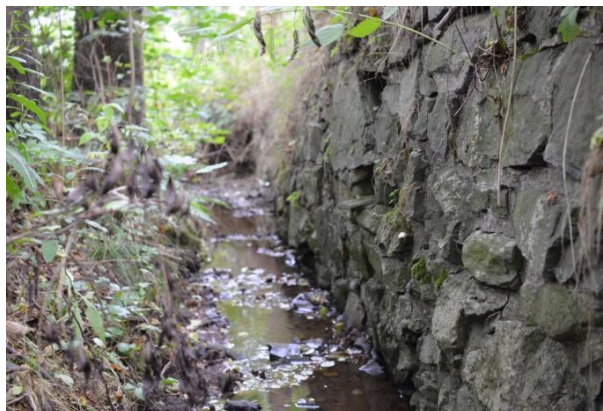
Obr. 3.15: Kamenné opevnění [15]

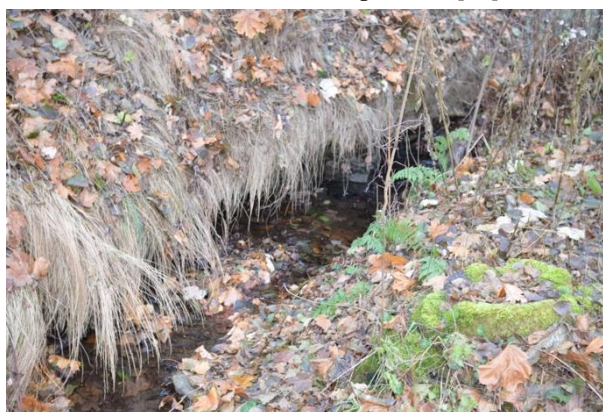
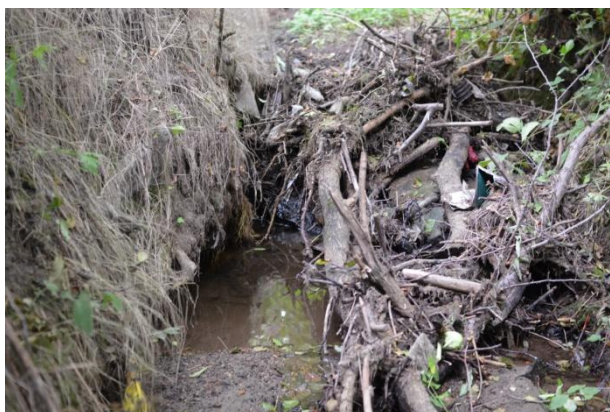
Obr. 3.18: Podemletí břehu [15]

Obr. 3.17: Podemletí břehu, zanesení koryta [15]

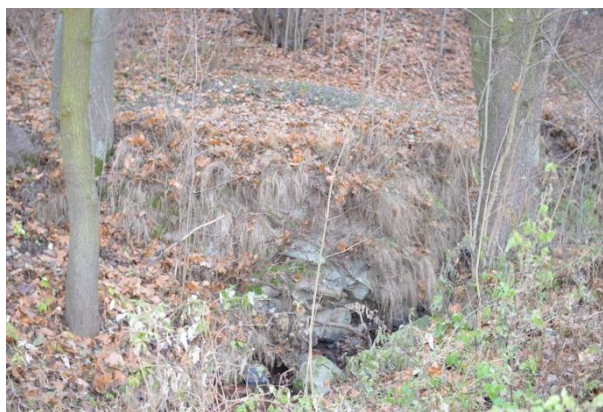
Obr. 3.19: Sesuv břehu [15]

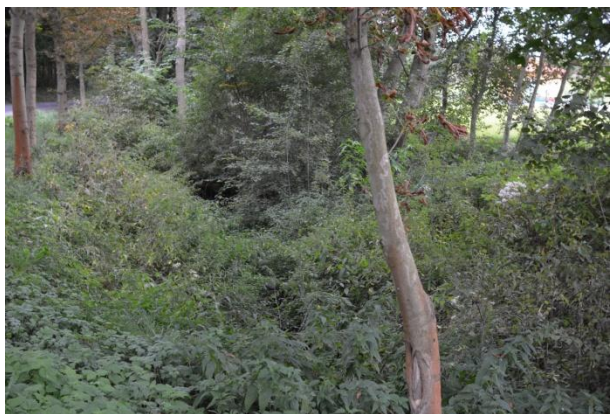
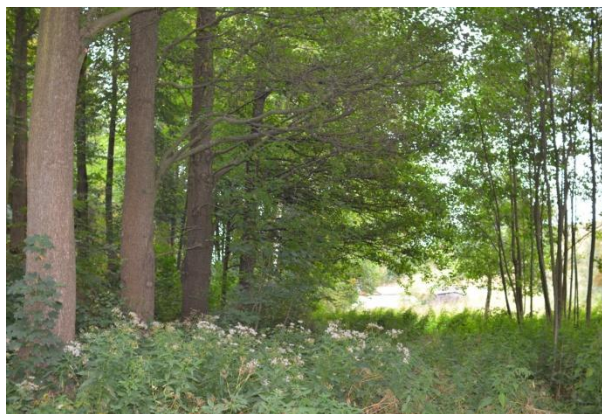
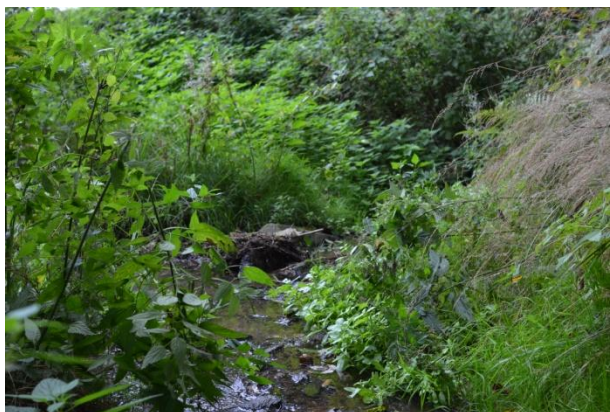
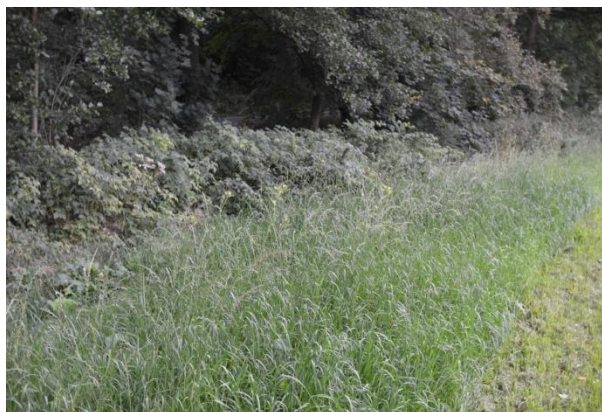
Břehový doprovod je zde tvořen převážně náletovými dřevinami, kterými zarostlo téměř celé koryto toku. Celkově je průchodnost kolem toku značně problematická. Je zde mnoho nevhodně umístěných dřevin jenž ohrožují stabilitu břehů.

**Obr. 3.20 Koryto zarostlé nálety [15]**

**Obr. 3.21 Koryto zarostlé nálety [15]**

**Obr. 3.21: Koryto zarostlé nálety [15]**

**Obr. 3.22: Koryto zarostlé nálety [15]**

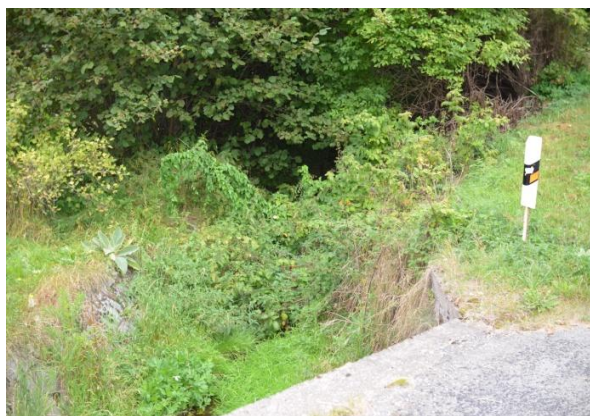
Vegetační doprovod je nedostatečný. Z druhové skladby zde najdeme tůje západní (*Thuja occidentalis*), růži šípkovou (*Rosa canina*) či vrbu košíkářskou (*Salix viminalis*).

Obr. 3.27: Zarostlý tok a opevnění [15]

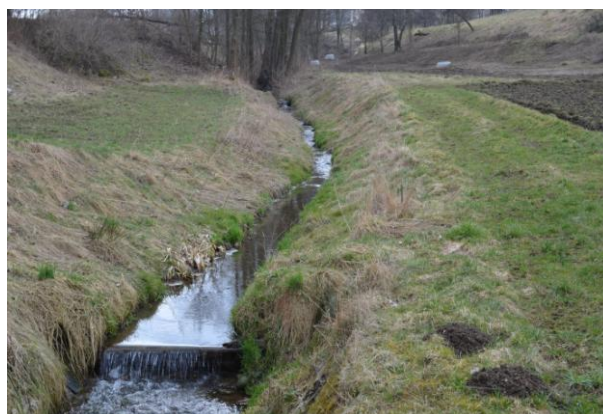
Obr. 3.30: Prosekaný příčný profil úseku č.5 [15]

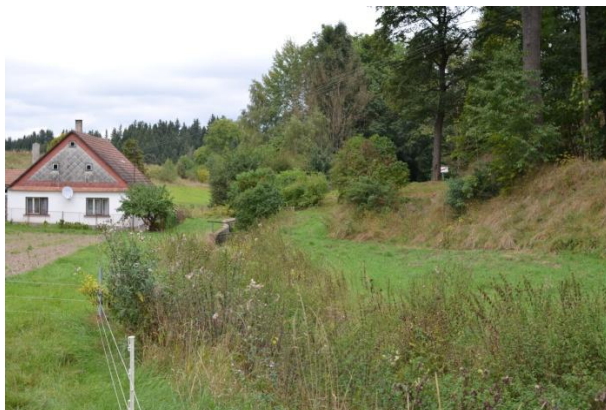
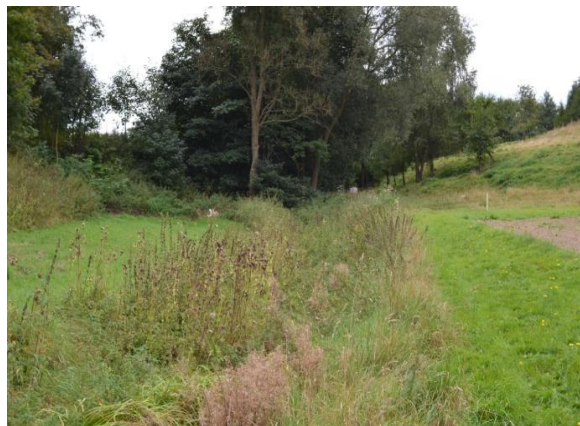
Úplná absence stromového a keřového pásma. Koryto zarůstá náletovými travinami.

Obr. 3.33 Břehový doprovod v úseku č. 5 [15]

Obr. 3.34 Břehový doprovod v úseku č. 5 [15]

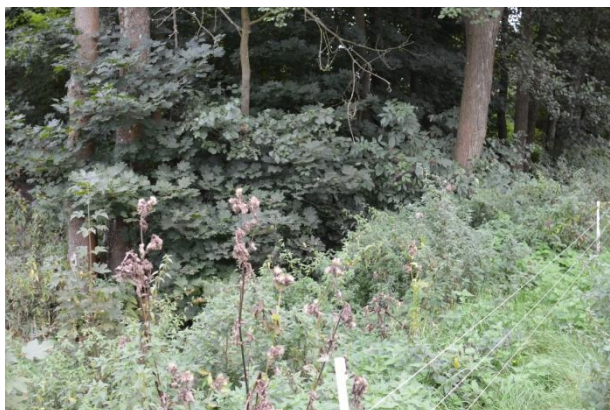
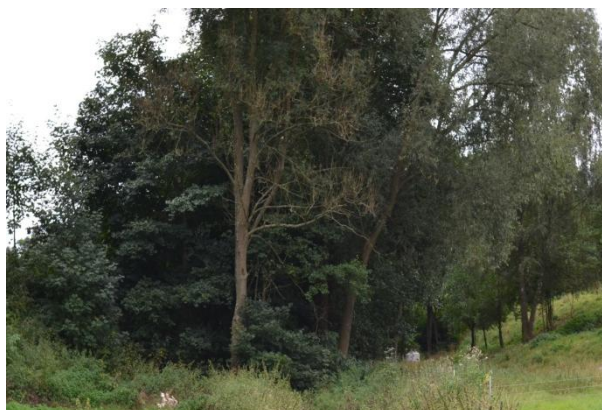
V úseku č. 6 je tok z důvodu velkého množství náletů téměř nepřístupný.

Obr. 3.37: Nepřístupné koryto v úseku 6 [15]

Obr. 3.38: Vegetační doprovod úseku 6 [15]

Koryto je zde kvůli velkému množství náletových travin a dřevin naprosto nepřístupné. Je navrženo odstranění náletové vegetace a výsadba vhodných dřevin.
