## NÁVRH A PROVEDENÍ DIAGNOSTIKY OBJEKTU

DESIGN AND PERFORMANCE DIAGNOSTICS OF BUILDING

BAKALÁŘSKÁ PRÁCE

Řešenou konstrukcí je železobetonový silniční most **evidenčního čísla 325-021**, jenž se nachází na **silnici II/325**, kterou převádí přes potok Čistá ve městě **Hostinné** v Královéhradeckém kraji. Most slouží jako hlavní spojení obou polovin města. V jeho bezprostřední blízkosti jsou základní škola s gymnáziem a na druhém břehu klášter.

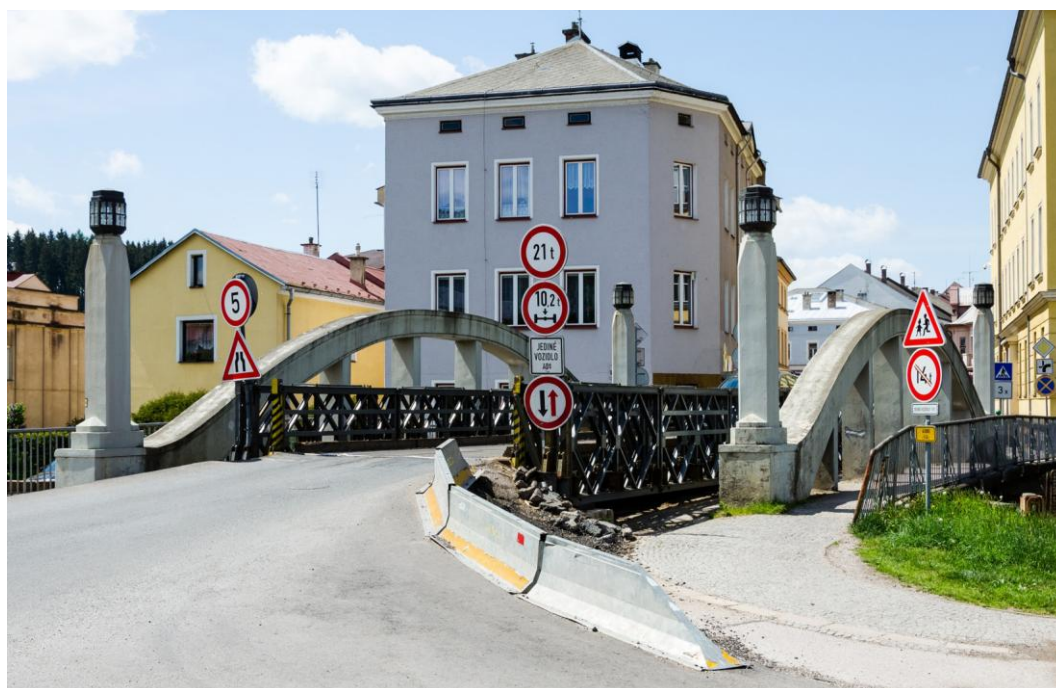
V září 2013 došlo na mostě k montáži mostního provizoria na základě rozhodnutí Správy a údržby silnic Královéhradeckého kraje, a.s. To bylo vydáno, protože se most stal součástí objízdných tras a v souvislosti s tím mu byla nově stanovena zatížitelnost na pouhých 14 tun, což je nedostačující zejména pro těžká nákladní vozidla. Kraj zároveň slíbil provedení diagnostického průzkumu, na jehož základě by byl vypracován návrh rekonstrukce či oprav. [21] V prosinci 2013 došlo k výměně provizoria za stávající.

Obrázek 4.3 Současný stav mostu s mostním provizoriem (foceno 17. 5. 2015)

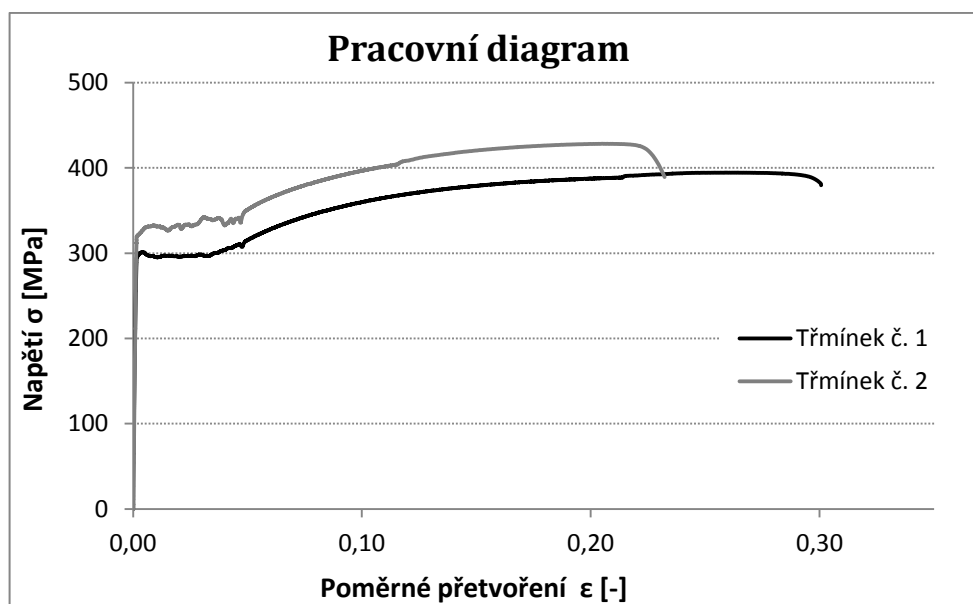
Graf 4.1 ukazuje, že jde v obou případech o stejnou třídu oceli s výraznou mezí kluzu:

**Graf 4.1** Pracovní diagram oceli v tahu třmíneků č. 1 a 2

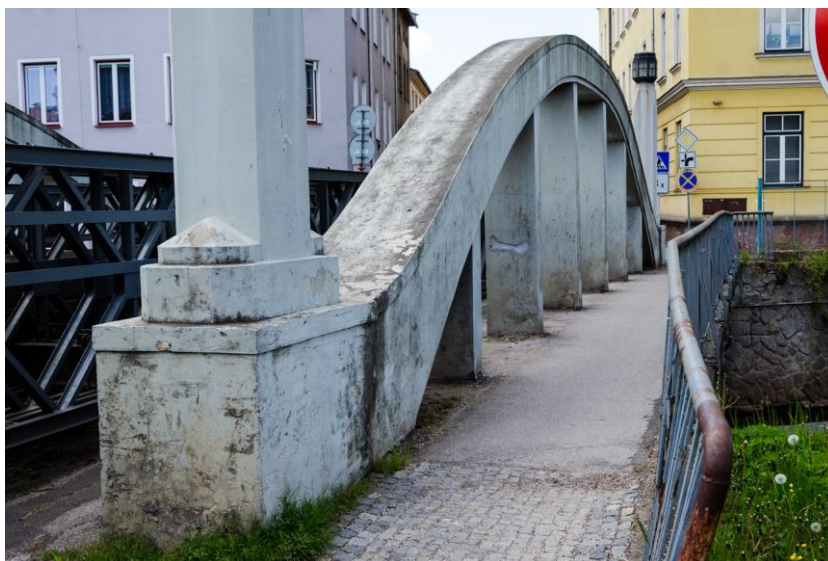
K původnímu vybavení mostu patří kandelábrы s lucernami, odvodňovače a ocelové zábradlí. Zábradlí má výšku 1,10 m, je v poměrně dobrém stavu (Obrázek 8.21) a je pouze z části postiženo korozi (Obrázek 8.10). Odvodňovače plní svou funkci uspokojivě (Obrázek 8.20). K cizím zařízením nalezeným na mostě patří elektroinstalace (Obrázek 8.19), vodovodní/odpadní potrubí uchycené k zábradlí (Obrázek 8.21), dopravní značení a mostní provizorium (obojí viz Obrázek 4.3).

**Obrázek 8.10** Pohled na pravý oblouk a pravý chodník

- Související výměna izolační vrstvy, jakožto důležitého ochranného prvku nosné konstrukce, a následné položení standardního vozovkového souvrství.
- Původní ocelové zábradlí, které se dochovalo, odpovídá dnešním normovým požadavkům (minimální výška a maximální rozměry otvorů) a tak by stačilo provést jeho opravu opětovným natřením a výměnou poškozených částí.

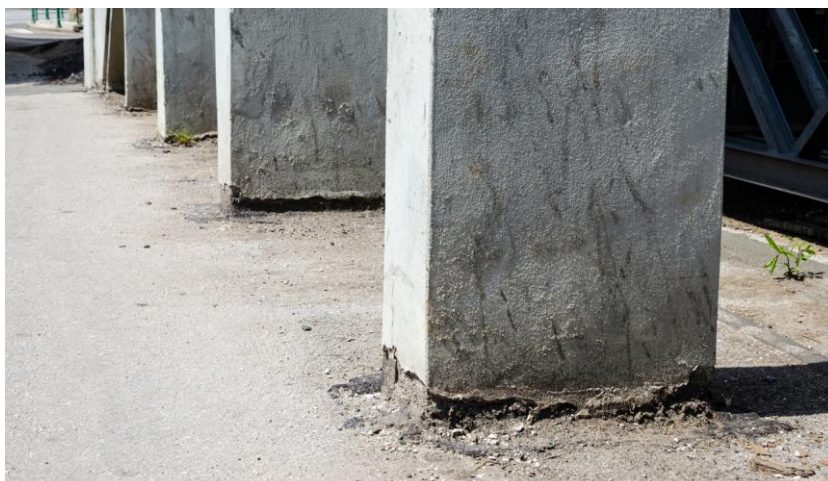
Jsou tvořeny nosnou betonářskou výztuží a nenosnou betonovou krycí vrstvou obdélníkového průřezu šířky 300 mm a délky 500 mm. Během výstavby byly vybetonovány, jako poslední část nosné konstrukce (viz Obrázek 4.2). Na první pohled nejeví známky výraznějšího poškození, pouze v jejich spodní části je patrné porušení ochranného nátěru a velmi pravděpodobně i betonové krycí vrstvy (Obrázek 8.11).

**Obrázek 8.11** Poškození spodní části závěsů na levé straně

- Pročištění čtveřice odvodňovačů v rozích mostovky, nejpozději po odstranění provizoria, pro správné odvodnění povrchu vozovky.
- Obnovení odloupávajícího se ochranného nátěru konstrukčních částí. Tento prvek je důležitý především jako ochrana před degradací betonu i výztuže.

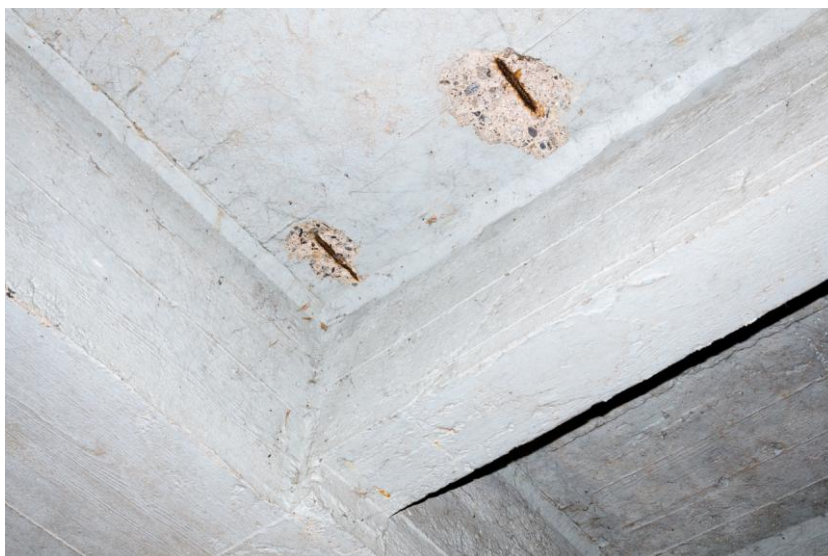
Deska mostovky má pod silniční komunikací jednotnou tloušťku 120 mm, jak je vidět na výkresu příčného řezu (Obrázek 8.5). Na většině její spodní plochy nejsou patrné žádné znatelnější poruchy. V jednom poli je na dvou místech odhalena výztuž (viz Obrázek 8.12), která je značně zkorodovaná. Poměrně často – stejně jako u dalších prvků mostovky – jsou na povrchu betonu vidět projevy degradace výztuže (Obrázek 8.13) a obrysy od použitého bednění (Obrázek 8.12). Pod chodníky má deska nestejnou tloušťku 80 mm až 200 mm, respektive 220 mm (u širšího chodníku). V konzolové části desky není patrné žádné viditelné poškození (Obrázek 8.14).

**Obrázek 8.12** Odhalená výztuž v podhledu desky mostovky

- Nejvíce akutní poruchou mostu je odhalená výztuž na spodním líci mostovky, která je vystavená vlivům prostředí, čímž by do budoucna mohlo dojít k ohrožení statické únosnosti konstrukce.

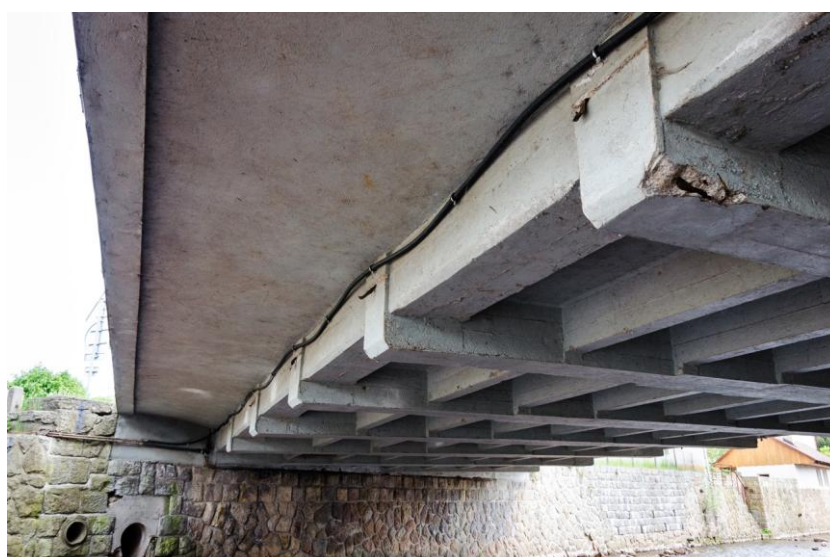
**Obrázek 8.14** Konzolová část desky mostovky a odhalená výztuž příčnicku

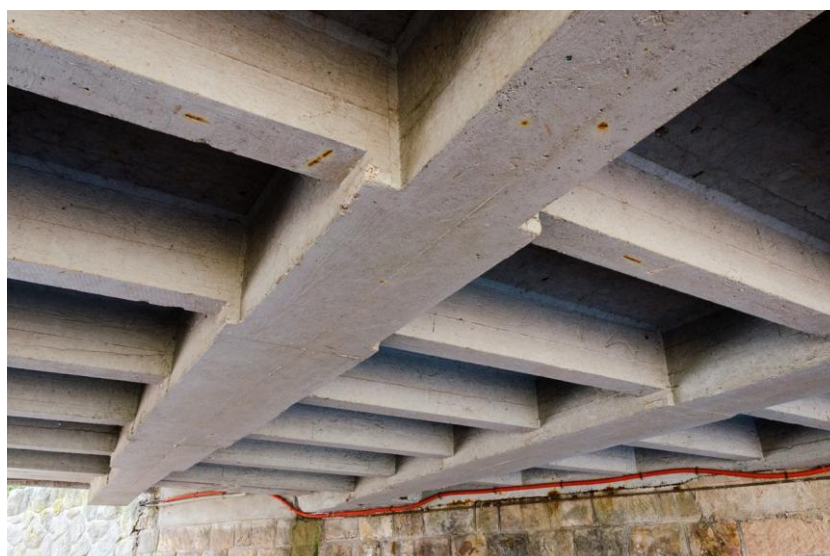
Mezi rozpoznatelné části spodní stavby patří úložný práh, dřík opěry a křídla. Dřík opěry je z vnější strany tvořen kamenným kyklopským zdivem, jeho vnitřek je nejspíše z prostého betonu (viz obrázky v Příloze A.1, kde je vidět betonáž opěr). Zbývající dvě části prakticky splývají s dříkem. Křídla jsou kolmá a navazují na kamennou zeď lemující koryto potoka. Úložný práh se nachází za rovnoběžnými řadami kamenů pod nosnou konstrukcí. Jediné známky poškození jeví úložný práh pravé opěry (po směru toku Čisté), kde byla objevena sanace zdi betonem (Obrázek 8.15 – pravý dolní roh).

**Obrázek 8.15** Profil příčnicku s proměnlivými rozměry

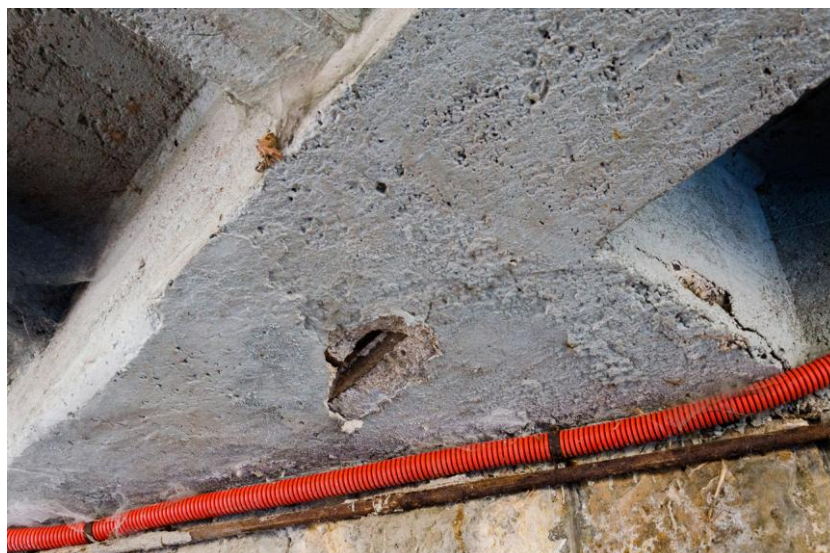
**Obrázek 8.16** Poruchy konce krajního příčnicku

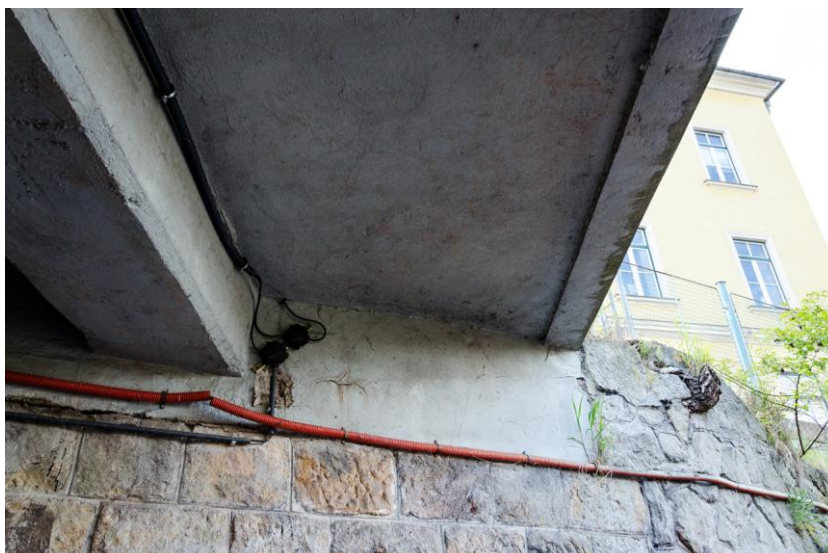
Nosná konstrukce je uložena pomocí krajních „desek“, do nichž jsou monoliticky napojeny trámy, podélníky a deska mostovky. Tyto desky pravděpodobně volně leží na vrstvách lepenky (Obrázek 8.18). Na okrajích desky blízko okraje konzolové části desky mostovky jsou ve všech čtyřech rozích půdorysu mostu patrné trhliny (Obrázek 8.19).

**Obrázek 8.19** Okraj uložení mostu a cizími zařízení

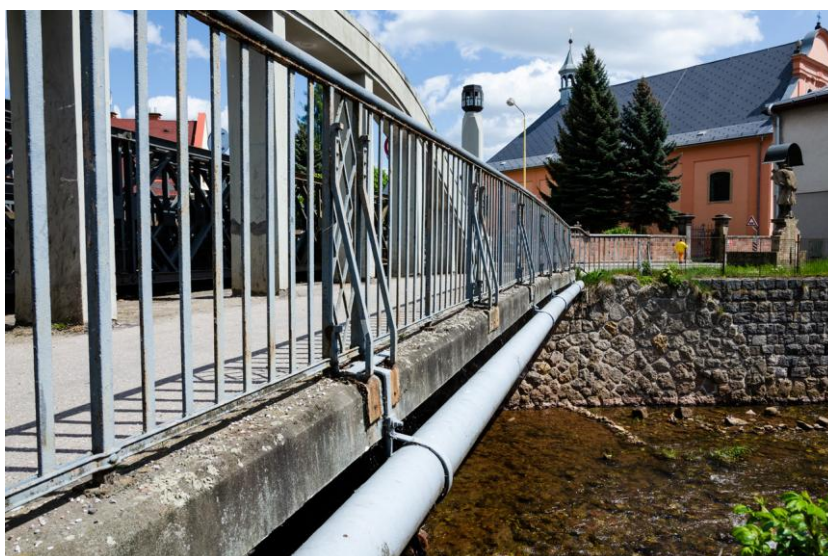
**Obrázek 8.21** Vybavení mostu: zábradlí; Cizí zařízení: vodohospodářská trubka

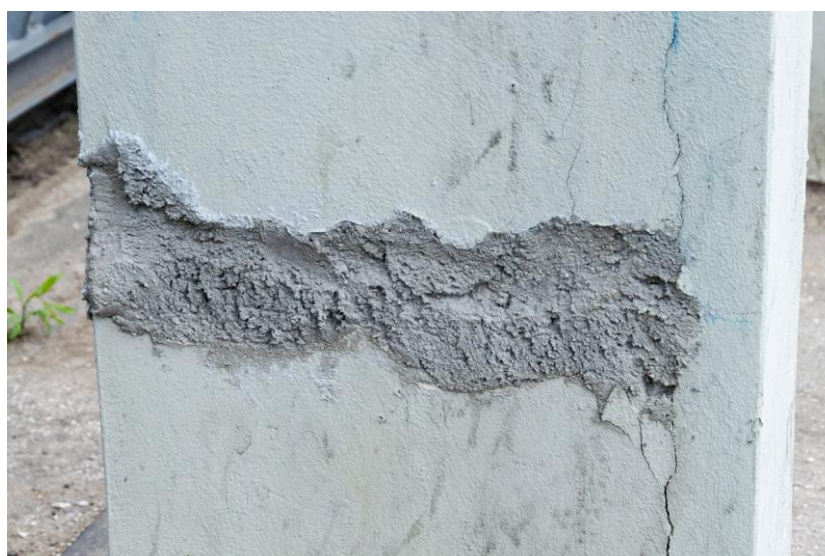
**Obrázek 8.24** Pohled na sanaci po sekané sondě S11 s patrnou svislou prasklinou

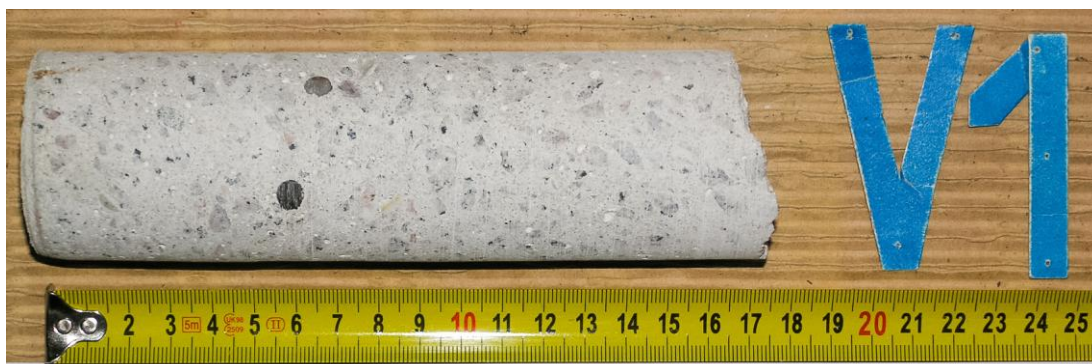
Diagnostický vývrt betonu Ø 50 mm byl odebrán v pravém oblouku (ve směru na Vrchlabí) ze strany vozovky, 220 mm za 1. závěsem a 300 mm nad jeho podhledem (měřeno svisle) u zkušebního místa NDT (Schmidt N) č. 10.

Obrázek 8.25 Jádrový vývrt V1 – Ø 50 mm, odebrán z pravého oblouku

Délka vývrtu:	160 mm;
Kamenivo:	světlé drcené i těžené, hrubší chybí, max. velikost zrna: 8,0 mm;
Kostra:	dobrá, kamenivo obaleno pojivem;
Póry:	středně porézní, póry do 4,0 mm;
Tmel:	hutný, kompaktní;
Barva tmelu:	světle šedá;
Poloha výztuže:	v hloubce 58 až 64 mm, souběžné vložky Ø 6 mm;
Jiné zvláštní znaky:	povrch vápenná soudržná vrstva 2 mm, nátěr pružný 0,2 mm.

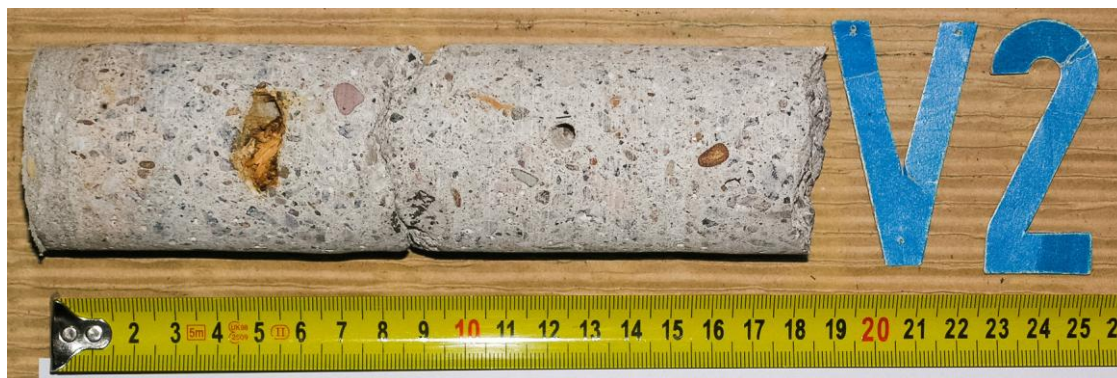
Diagnostický vývrt betonu Ø 50 mm z pravé (protivodní) strany pravého trámu mezi 3. a 4. příčnicí, 510 mm před 4. příčnicí a 215 mm nad jeho podhledem (měřeno svisle) u zkušebního místa NDT (Schmidt N) č. 21.

Obrázek 8.26 Jádrový vývrt V2 – Ø 50 mm, odebrán z pravého trámu

Délka vývrtu:	85 mm, 105 mm (2 části rozděleny kavernou);
Kamenivo:	světlé drcené i těžené, hrubší chybí, max. velikost zrna: 10,0 mm;
Kostra:	dobrá, kamenivo obaleno pojivem;
Póry:	středně porézní, póry do 4,0 mm;
Tmel:	hutný, kompaktní;
Barva tmelu:	světle šedá;
Poloha výztuže:	v hloubce 50 mm, souběžné vložky Ø 6 mm;
Jiné zvláštní znaky:	povrch vápenná soudržná vrstva 9 až 10 mm, nátěr pružný 0,2 mm.

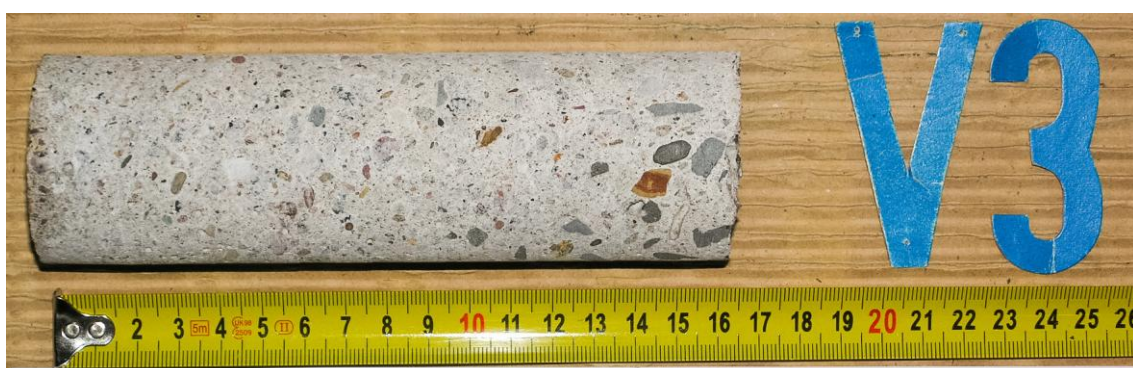
Diagnostický vývrt betonu Ø 50 mm z přední strany příčnicku č. 6 mezi 7. podélníkem a pravým trámem, 740 mm od pravého (návodního) líce pravého příčnicku a 220 mm nad jeho podhledem u zkušebního místa NDT (Schmidt N) č. 30.

Obrázek 8.27 Jádrový vývrt V3 – Ø 50 mm, odebrán z příčnicku č. 6

Délka vývrtu:	160 mm;
Kamenivo:	převážně těžené, nerovnoměrně rozdělené, max. velikost zrna: 8,0 mm;
Kostra:	dobrá, kamenivo obaleno pojivem;
Póry:	středně porézní, póry do 4,0 mm;
Tmel:	hutný, kompaktní;
Barva tmelu:	světle šedá;
Poloha výztuže:	v hloubce 50 mm, souběžné vložky Ø 6 mm;
Jiné zvláštní znaky:	sanace povrchu odstraněna při broušení místa pro tvrdoměrnou zkoušku.
