OBNOVA KLÁŠTERA V ZÁKUPECH

ZPRÁVA O PŘEDBĚŽNÉM STAVEBNĚ- TECHNICKÉM PRŮZKUMU

ozn.: Z-01

název stavby: Klášter milosrdných sester sv. Karla Boromejského

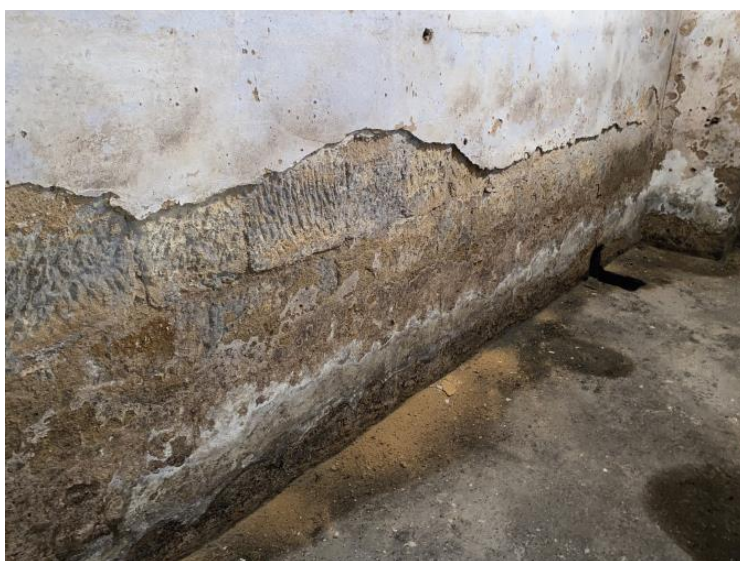
Svislé obvodové konstrukce suterénu jsou složeny z kvádrového pískovcového zdiva (tl. přibližně 1000 milimetrů). Vnitřní zdivo je cihelné (tl. 800 milimetrů).

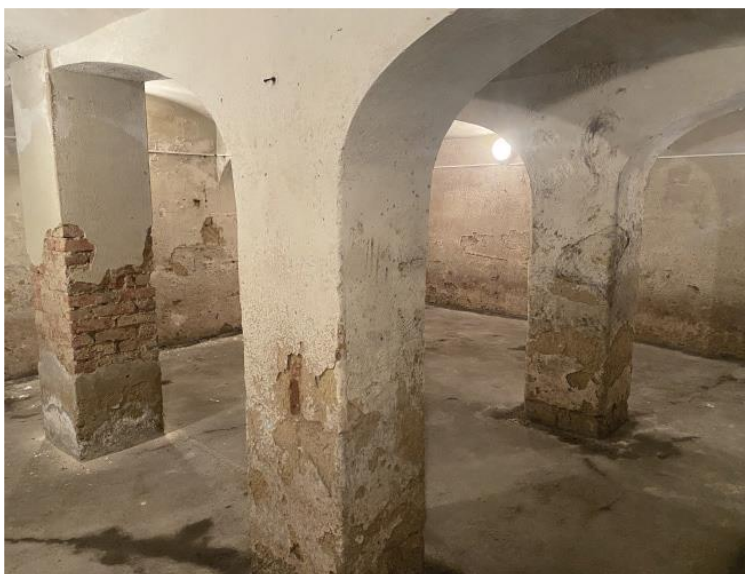
Klenební konstrukci v suterénu původně vynáší dva pískovcové pilíře (550 x 550 milimetrů). Za účelem zvýšení únosnosti byly klenby ve střední části dodatečně doplněny čtyřmi pilíři z cihel plných pálených.

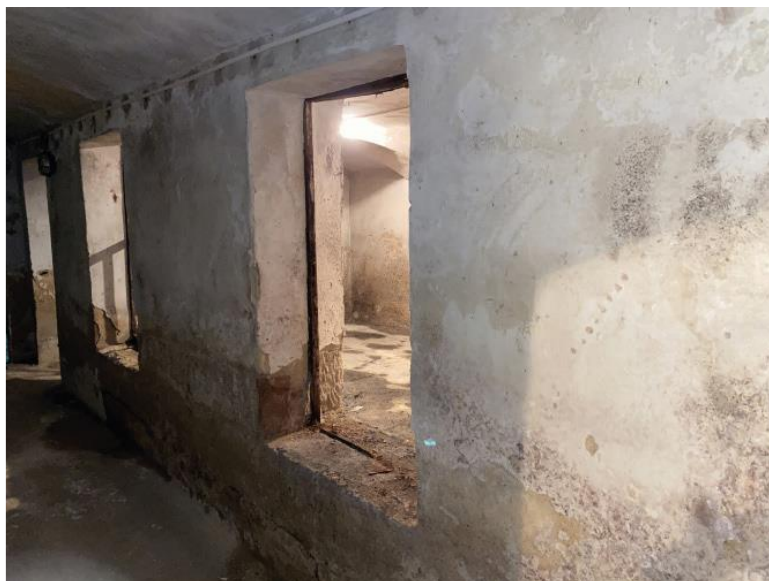
Zdicí prvky jsou uloženy do malty vápenné, tloušťky 10 milimetrů. Zjištěno na základě odhalených konstrukcí.

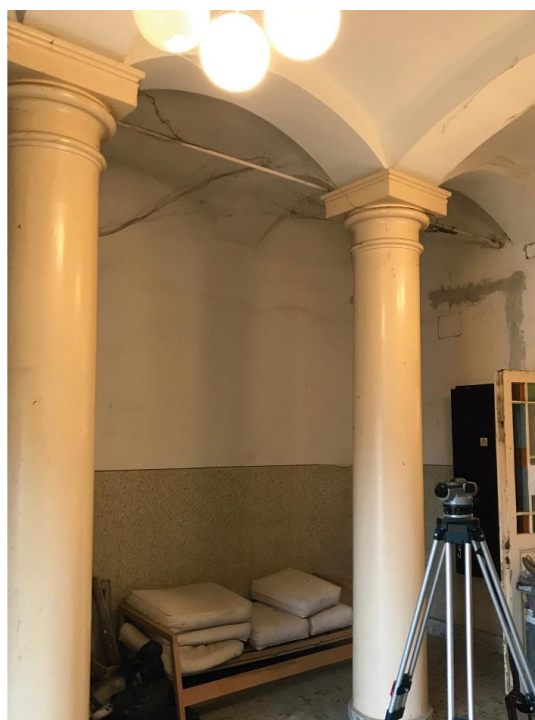
Ve vstupní hale se nachází 4 sloupy, které jsou pravděpodobně cihlové se štukovou omítkou a novodobým olejovým nátěrem.

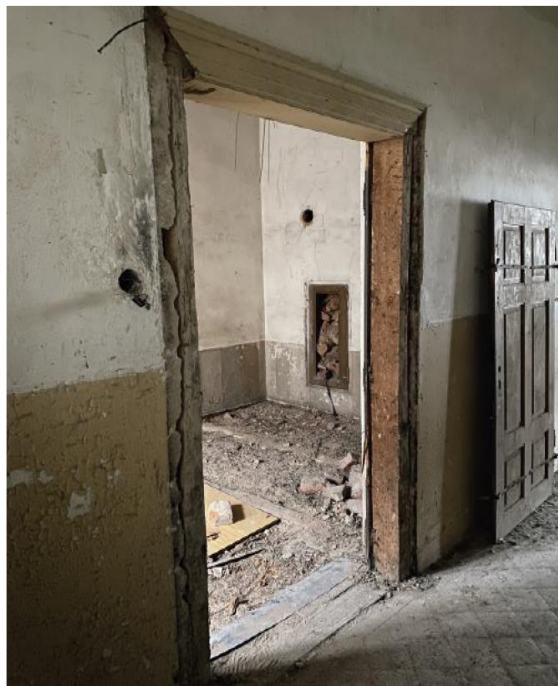
Obvodová stěna druhého nadzemního podlaží je složena z plného páleného cihelného zdiva (tloušťka se pohybuje od 570–1125 milimetrů). V přední části budovy se tloušťka stěny odvíjí od profilace fasády. Střední nosná stěna je složená z cihel plných pálených. Tloušťka zdiva je totožná s tloušťkou zdiva v 1 NP. Vnitřní zdivo složené z totožných materiálů je tloušťky 200–370 milimetrů.

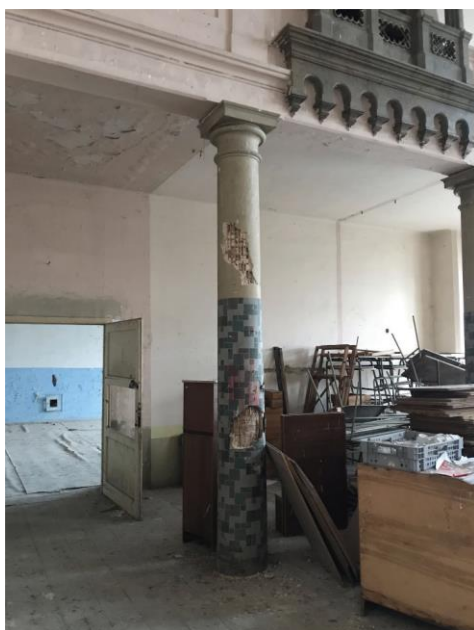
Dodatečně vyzděné příčky se pohybují v rozmezí tloušťky 100–125 milimetrů.

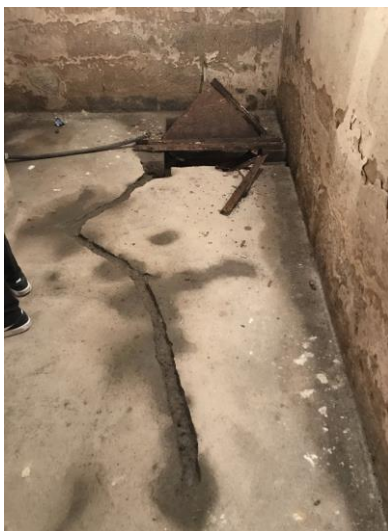
Podlaha v suterénu je pravděpodobně z betonové mazaniny, mocnost je neznámá, nutno zjistit dodatečnou sondáží, před zahájením stavebních prací. V severovýchodní části objektu se nachází snížení k pravděpodobné kumulaci vlhkosti a prosakujících vod přes okolní konstrukce přiléhající k zemině.

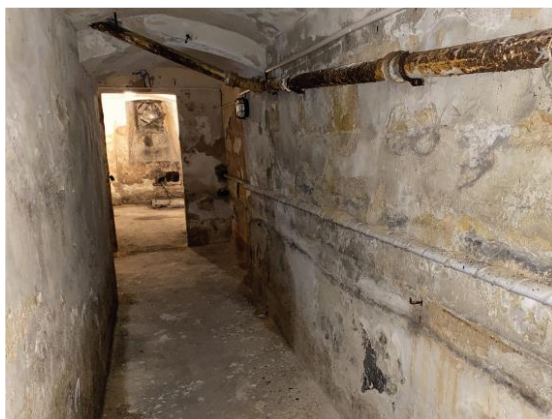
Většina prostoru je zaklenuta valenými klenbami a klenebními pasy, vynášejícími podlahu 1 NP. Klenby jsou složeny z pískovcových klenáků.

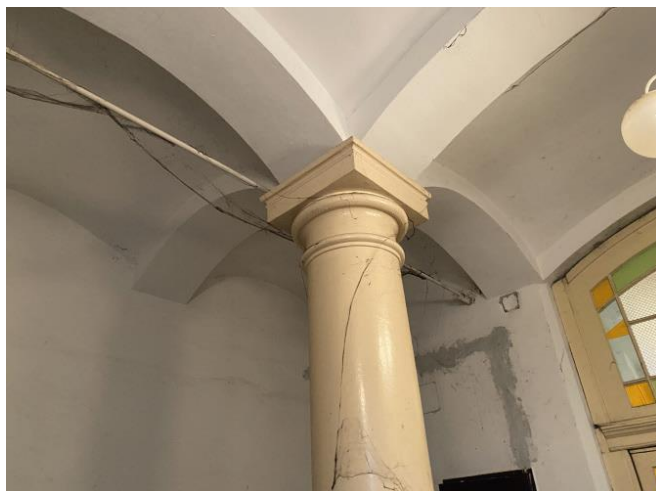
Stropy prvního nadzemního podlaží jsou v oblastech chodby, haly a pošty zaklenuty klenbami a klenebními pasy.

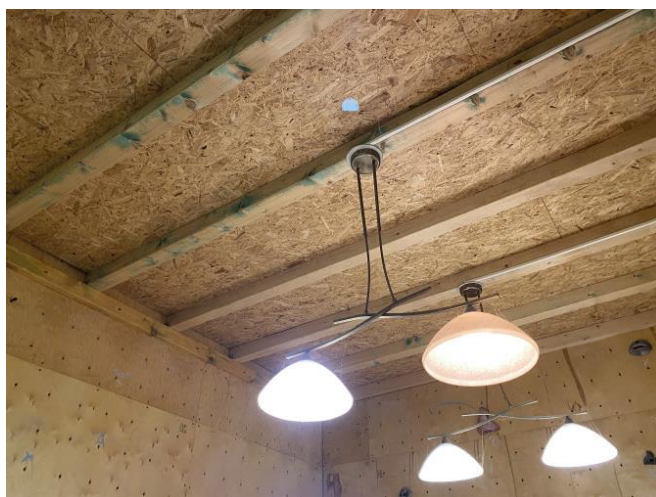
Stropy v severní části jsou ploché. Konstrukce stropu je polospalná. Nosnou část tvoří trámy průřezu obráceného T opatřené záklopy a násypem.

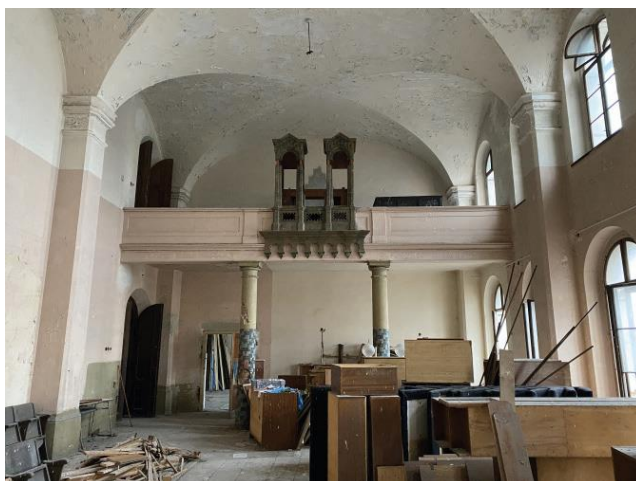
Stropy druhého nadzemního podlaží jsou v oblastech chodby jsou místy zaklenuty klenebními pasy. Ve dvoupodlažním prostoru původní kaple je vysazena konstrukce kůru. K bližší specifikaci konstrukce je nutný průzkum.

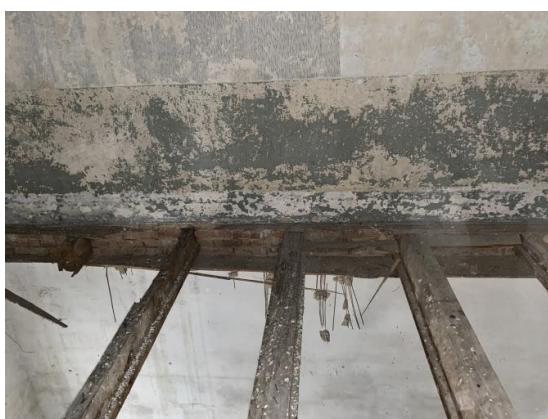
Ostatní stropy jsou ploché. Konstrukce stropu jsou polospalné. Nosnou část tvoří trámy průřezu obráceného T opatřené záklopy a násypem.

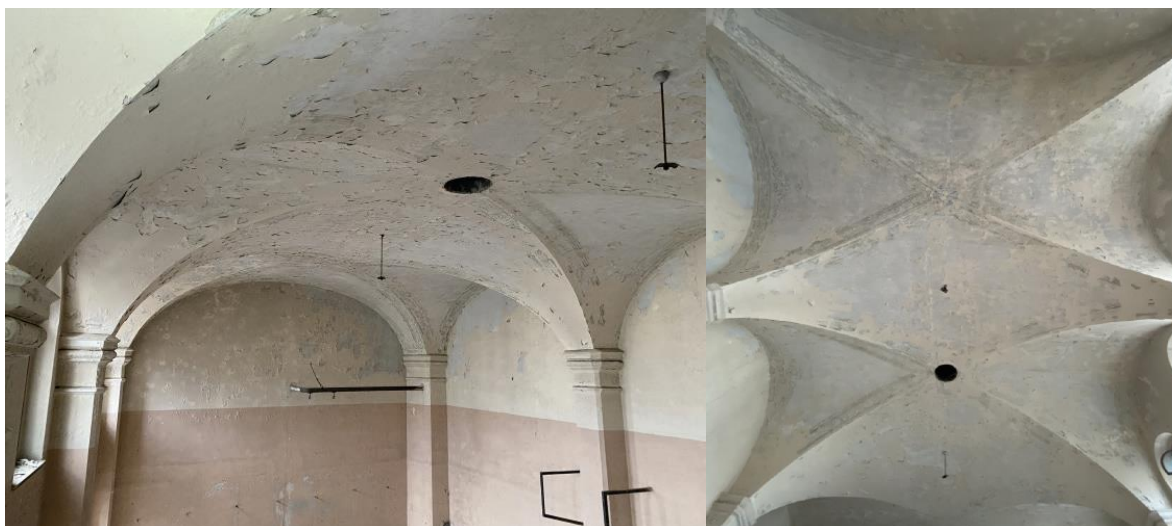
Dvoupodlažní prostor původní kaple je v úrovni stropu 3 NP je zaklenut valenou klenbou se třemi výsečemi.

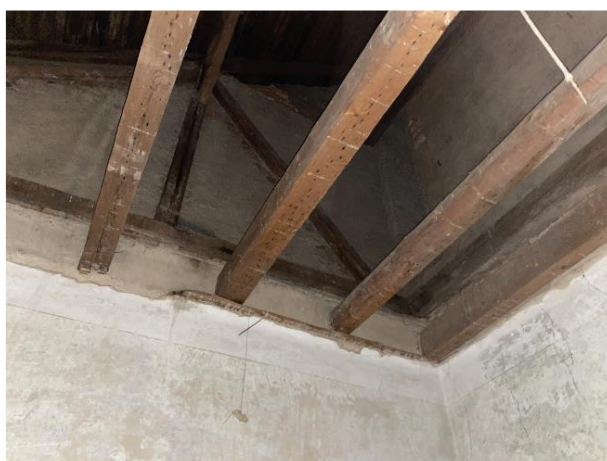
Ostatní stropy jsou ploché. Konstrukce stropu jsou polospalné. Nosnou část tvoří trámy průřezu obráceného T opatřené záklopy a násypem.

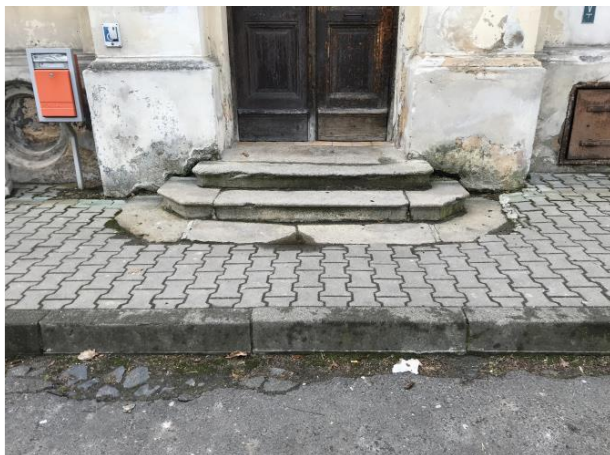
Venkovní schodiště před hlavním vstupem má tři stupně, přičemž úroveň prvního stupně splývá s úrovní chodníku. Schodiště má charakter vyrovnávacího schodiště a šířka ramene i stupně se postupně směrem ke vchodu zužuje. Schodiště je zhotoveno z pískovce a vzhledem k poddajnosti materiálu jsou na povrchu stupnic patrné známky degradace materiálu vlivem povětrnostních podmínek a mechanického odření.

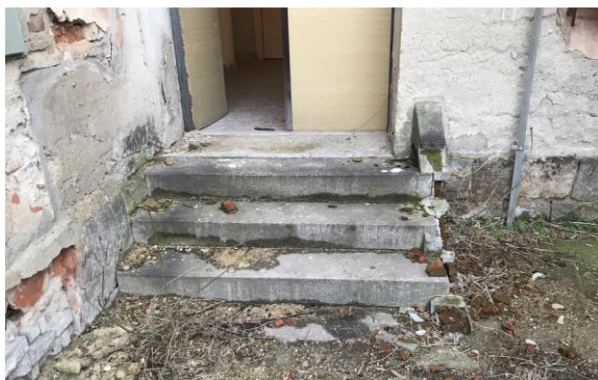
Schodiště před vedlejším vchodem v zadní části objektu je rovněž třístupňové a všechny stupně jsou rozměrově totožné. Schodiště je zhotoveno z betonových monolitických dílců.

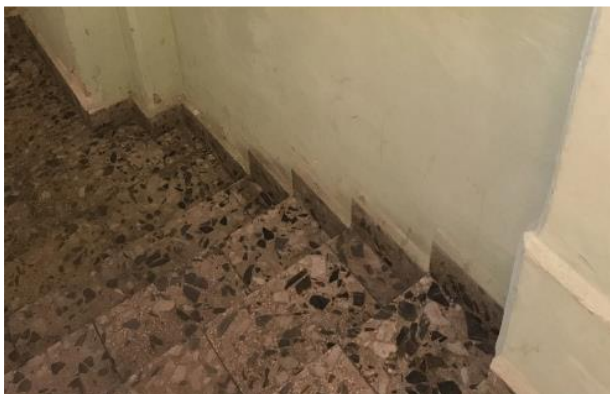
Vedlejší vnitřní schodiště se nachází ve vchodové části hned se vstupem a má pět stupňů. Můžeme se domnívat, že je schodiště zhotoveno z betonového monolitu, poněvadž obložení je terazzo dlažba, stejně jako u zbytku povrchové úpravy podlahy v tomto úseku.

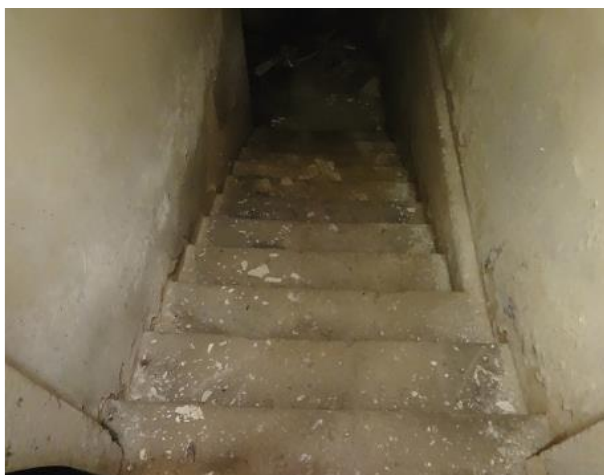
Schodiště v suterénu je dvouramenné s počtem stupňů 7 a 12. Stupně jsou zhotoveny z kamenných dílců a šířka obou ramen je 1 200 milimetrů.

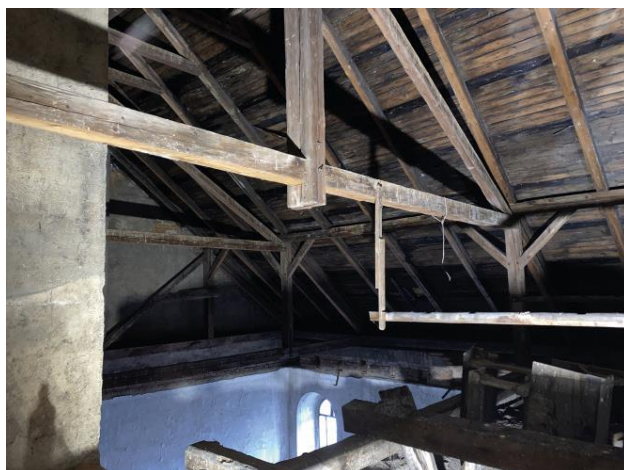
Krov nad klášterem je tvořen pomocí trojnásobného věšadla, konkrétně je zde 5 plných vazeb, mezi kterými jsou vždy 3 vazby prázdné z krokví o výšce 160 mm a šířce 120 mm. Vzdálenosti mezi plnými vazbami jsou různé, vždy však do 6 metrů.

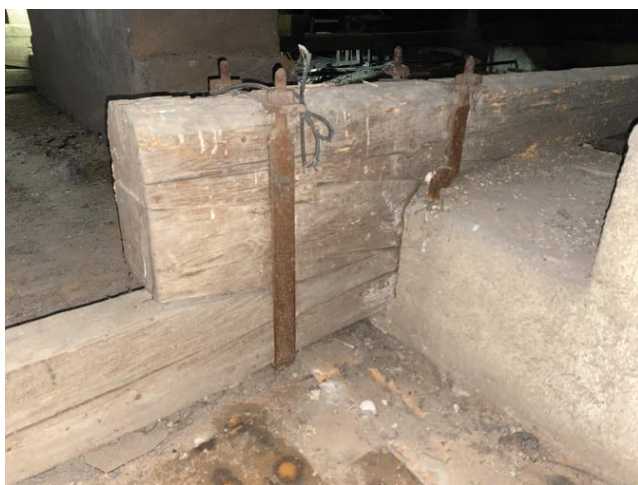
Vazný trám je přiznaný a u středové nosné stěny je navýšený o 400 mm, poté pokračuje dál v této výšce až do konce.

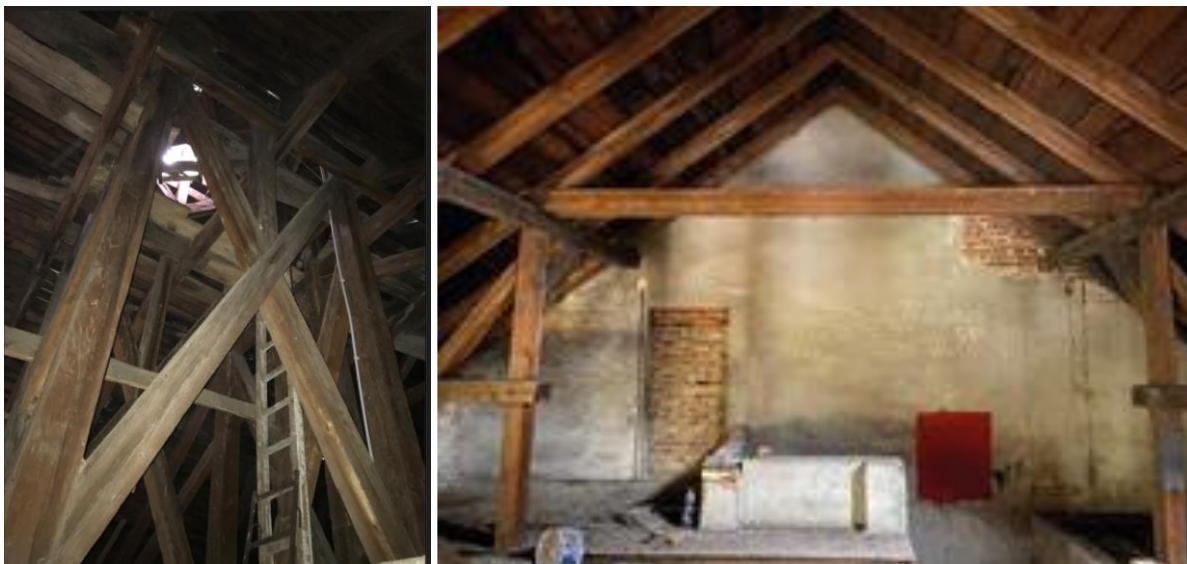
Krov nad křídlem se schodištěm je tvořen jednou plnou vazbou stojaté stolice a 5 prázdnými vazbami. Pod hřebenem je dřevěná konstrukce sanktusníku, nesena vaznými trámy.

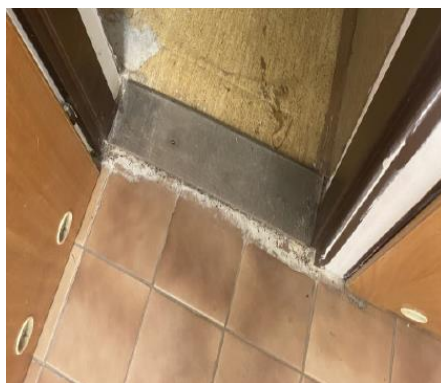
V hale, která na chodbu navazuje, je také použito terazzo. Na poště byla jako povrchová úprava zvolena keramická dlažba a PVC.

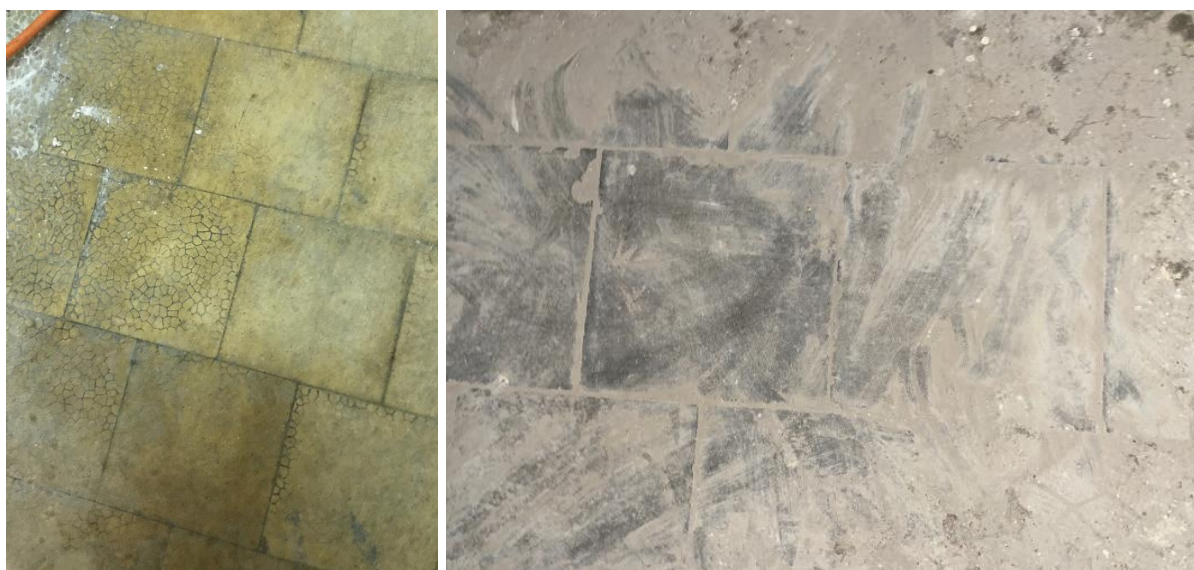
Podlaha v chodbě vedoucí z haly do prostorů s lezeckou stěnou je z keramické dlažby a v prostorách u lezecké stěny se nachází kombinace plovoucí podlahy a PVC.

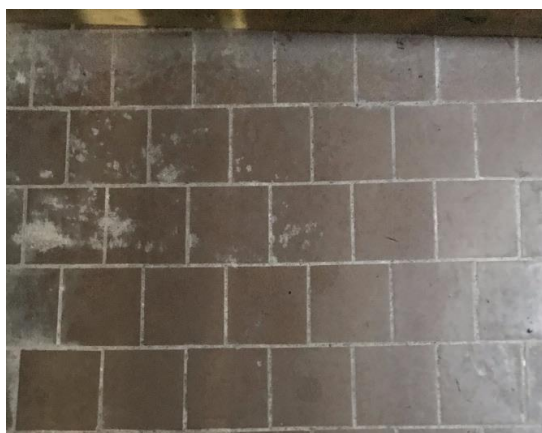
Chodby v těchto podlažích jsou opatřeny dlažbou (160 x 160 mm), zřejmě kvůli zvýšenému pohybu osob v těchto prostorech.

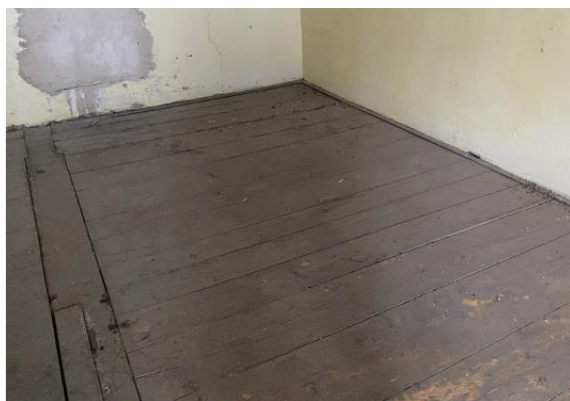
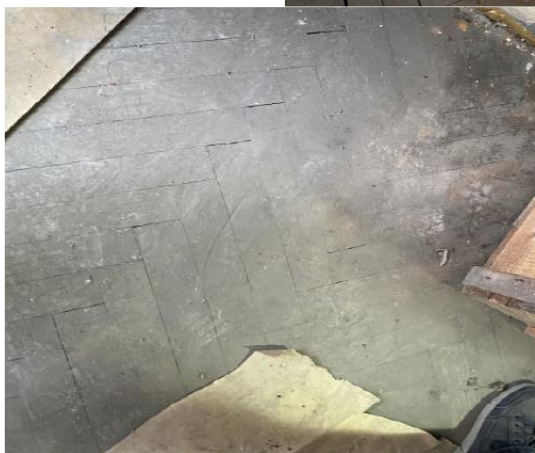
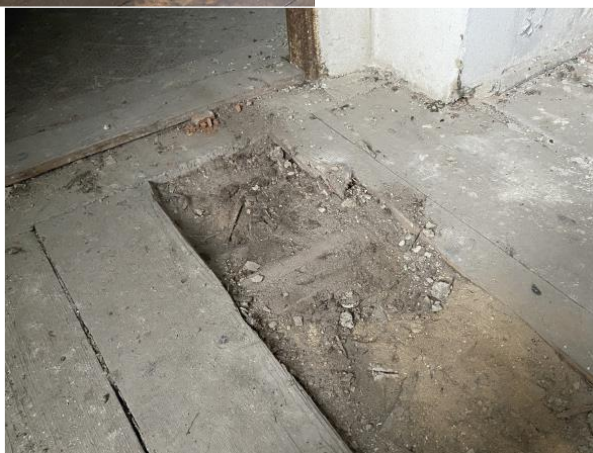
Ostatní místnosti mají jako povrchovou úpravu použita buď dřevěná prkna (o šířce cca. 440 mm) nebo dřevěné parkety, pravděpodobně ze smrkového dřeva. Parkety jsou v některých místnostech překryty PVC, které se zde zřejmě dochovalo z období, kdy v klášteře sídlila škola.

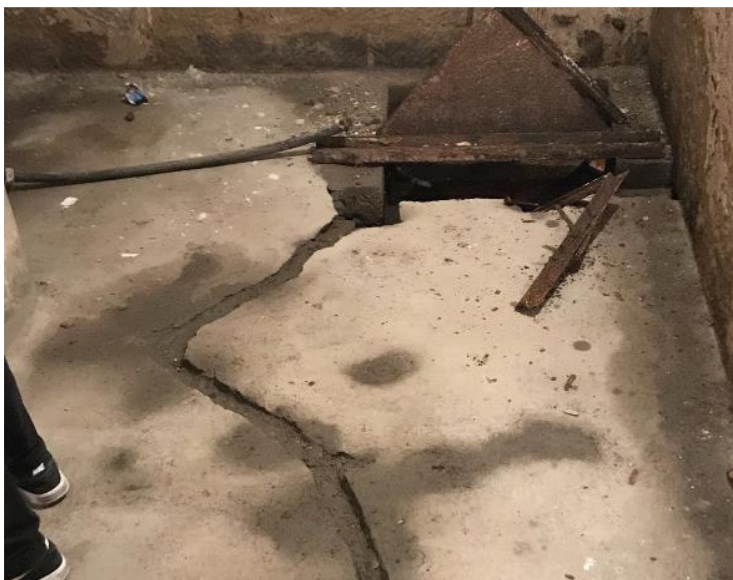
Povrchové úpravy podlah se v prostorech suterénu nenachází, je zde pouze betonová mazanina.

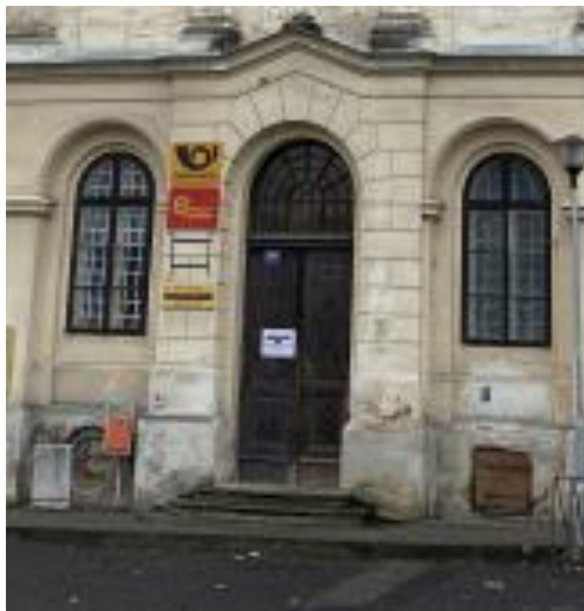
Vstupní dveře jsou vizuálně převýšeny na výšku přibližně 3800 mm. Otevíravá křídla jsou vysoká 2700 mm, nad jejichž výškou se nachází zasklení přiléhající k zaklenutí. Materiál dveří je hoblované dřevo pravděpodobně dub. Dvojitá okna v přední části jsou tvaru podobného. Jejich konstrukci tvoří spodní třítabulková otevíravá dvoukřídlá část s přibližnou výškou 1500 mm a polokruhovým zasklením rozlišeným do dvou tabulek.

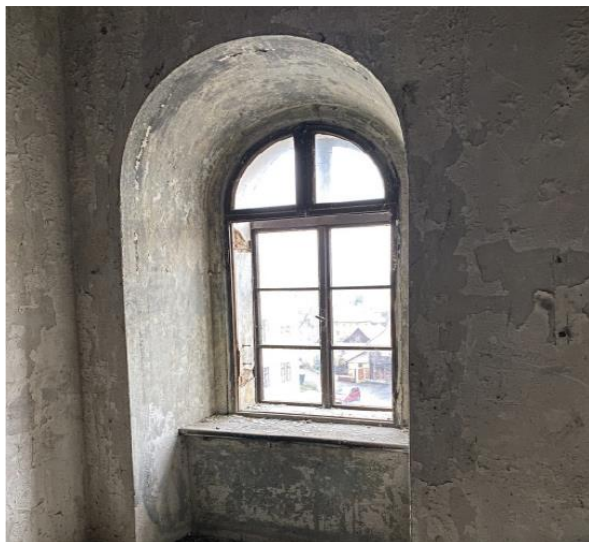
Výška okenních výplní v prvních dvou podlažích se pohybuje kolem 2400 mm. V 3NP je výška okna snížena na 2100 mm.

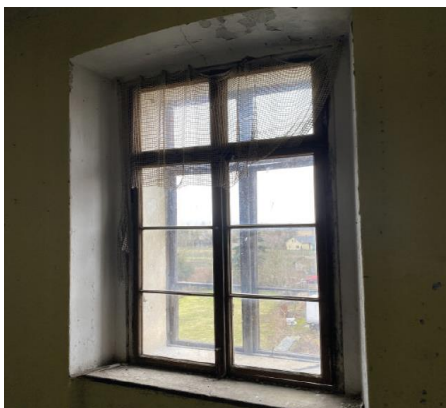
Okenní výplně zadní fasády jsou dvojího typu, pravděpodobně z důvodu pozdější výměny poškozených kusů. Rozměrově se velikost dvojitých oken pohybuje kolem 2000x1000 mm. Starší typ okna se vyskytuje v jižní části objektu v 3.NP ve třech kusech. Tento typ je v otevíravé části každého křídla složen ze 3 tabulek. Nad oběma křídly se nachází ještě jedna neotvíravá tabulka. Všechny tyto tabulky jsou čtvercového charakteru 40x40 mm. Materiálem rámu je tvrdé profilované dřevo pravděpodobně dub. Kování je železné. Novější okna této části jsou složené ze 4 stejných polí 385x865 rozdělených křížem. Každá tato tabulka včetně rámu je samostatně otevíravá. Rozměry oken se pohybují kolem hodnot 2000x960 mm. Materiálem rámu je jehličnaté dřevo s minimem suků, pravděpodobně cedr. Kování je provedeno z ocelových, chromovaných a bakelitových prvků.

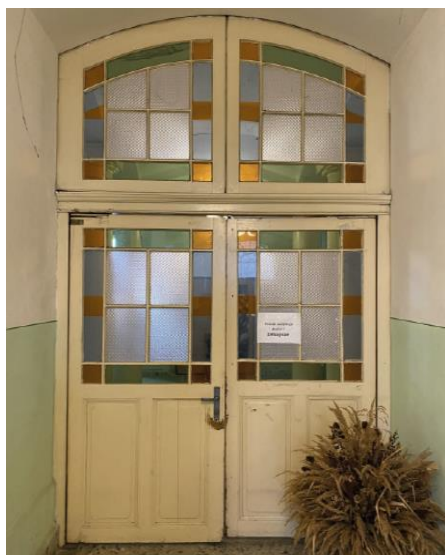
Nejzachovalejší interiérové výplně se nacházejí v 1.NP. Mnoho těchto prvků je ale novodobých, přizpůsobených provozům pošty a lezeckého centra. Okna jsou zde proti ostatním podlažím doplněna vnitřními okenicemi a v provozu pošty mezi skly dvojitého okna mřížemi. O zmínku dále stojí dvoukřídlé dveře oddělující halu a chodbu 1.NP, které jsou typické svým barevným zasklením horní poloviny otevíravých křídel. Neotvíravá část je zaklenuta segmentovým obloukem.

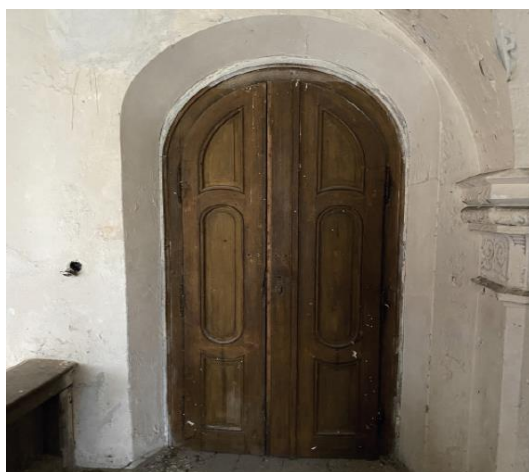
Další esteticky zajímavé dveře umožňují vstup do bývalé kaple ve 2. a 3. NP s průchodnou šířkou 1300 mm a výškou 2800 mm. Tyto dveře jsou typické umístěním v zaklenutém otvoru střední nosné stěny. Křídla jsou otevíravá v celé výšce a v horní části kopírují tvar zaklenutí. Materiálem je masivní dřevo s nátěrem připomínající letokruhy dřeva. Kování se zdá být původní kovové.

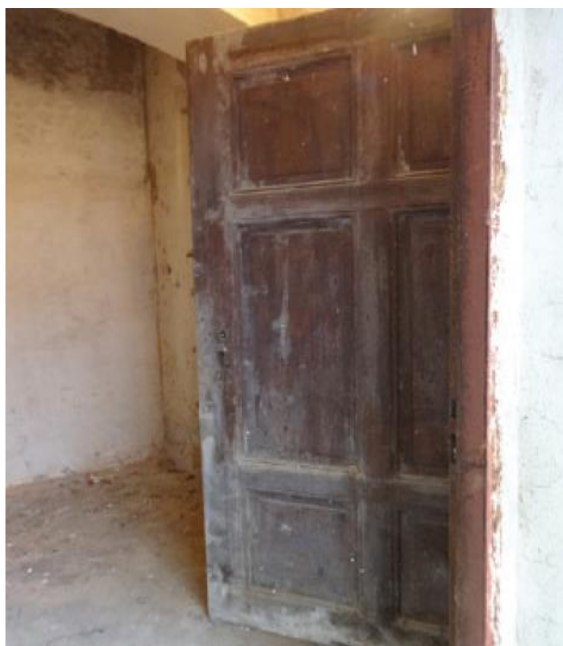
Mnoho původních zaklenutých dveřních otvorů v interiéru bylo novodobě zmenšeno a byla zde vsazena novodobá ocelová zárubeň. Ve všech těchto zárubních dveře chybí. Zajímavostí je existence patrně původních dveří vchodu do suterénu budovy, které jsou sbity z latí z tvrdého dřeva pravděpodobně dubu. Kování včetně dveřních závěsů, klik i zámků se zdá být také zcela původní. Dveře jsou však již ve špatném stavu a patrně nebude možná jejich záchrana.

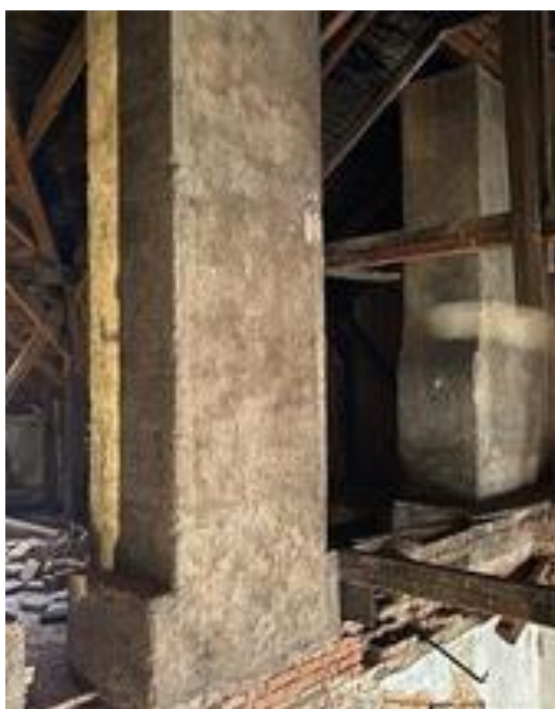
Komíny a větrací otvory jsou součástí 1. až 3. nadzemního podlaží. Tvořené jsou plnými pálenými cihlami a velikost průduchu je 450x450 mm. Komínová tělesa jsou součástí středové nosné stěny a jsou omítnuté.

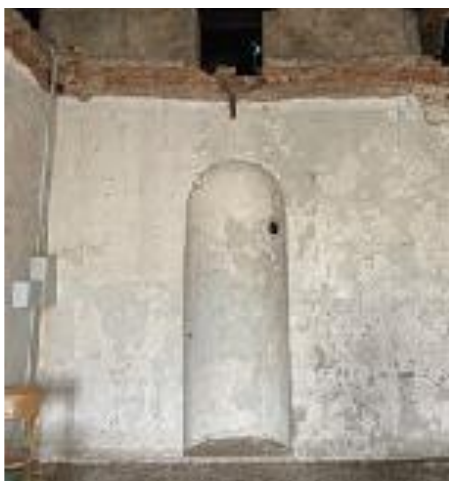
Ve středové nosné stěně je velké množství nik, ve kterých se dříve nacházela kachlová kamna, která byla pomocí sopouchů napojena na průduchy. V současnosti jsou všechny komíny i větrací otvory nefunkční, protože byly při rekonstrukci ubourány těsně pod střechou.

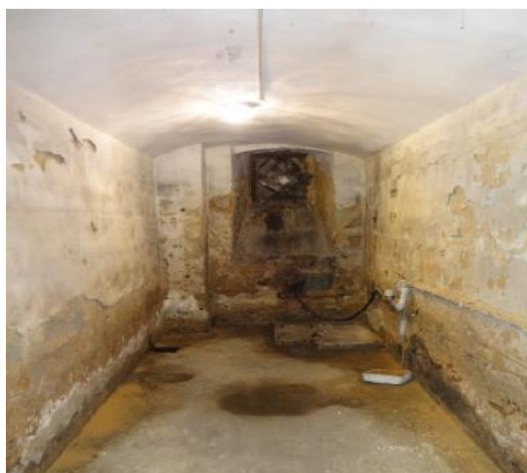
Omítka ve suterénu je dvouvrstvá štuková s vápenným jádrem. Dokončovací vrstva má charakteristickou bílou barvu, ale z důvodu velké vlhkosti z důvodu podmáčení konstrukcí jeví omítka známky degradace a odlupuje se.

Předběžný stavebně-technický průzkum ukázal, že v objektu se nachází mnoho prvků, které byly shledány hodnotnými. K těmto prvkům patří především schodiště,klenby, sanktusník a původní výplně otvorů. Hlavní příčina prasklin, degradace konstrukcí, omítky a vlhkostních map bude nejspíše vztlínající vlhkost. Tento nežádoucí vliv může být ošetřen trvalým provětráváním sklepa a odvětrání všech podlah na terénu. Aktuální stav střechy působí zatékání srážkové vody do objektu. V několika místnostech je poškozena, nebo chybějící podlaha. Novodobé výplně otvorů mohou být vyměněny za vhodnější. Další instalace, které budou v objektu provedeny, by měly být provedeny šetrným způsobem, aby nedošlo k poškození stávajících hodnotných kleneb. Kvůli problémům s vlhkostí a plasticitě fasád bylo zateplení na některých místech shledáno nevhodným. O zateplení lze uvažovat u sklepa, krovu a podlah na terénu. Stavba není chráněna před okolními vlivy.

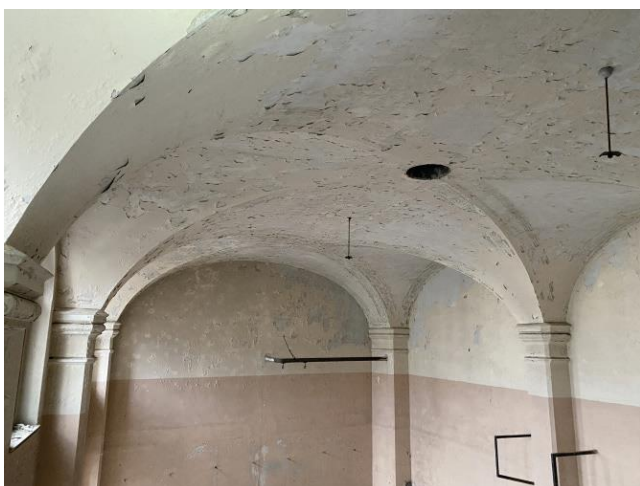
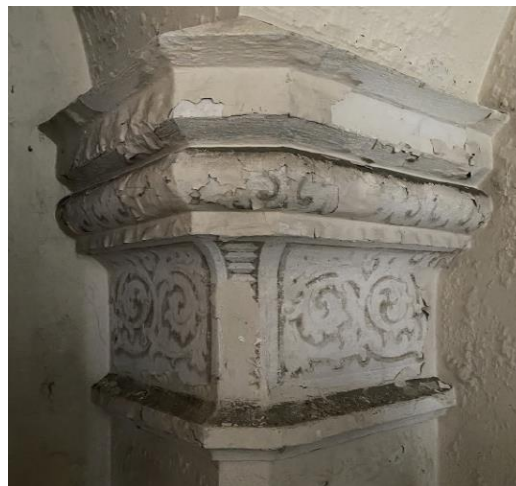
Velká místnost, která byla původně kaplí je omítnuta rovněž jádrovou omítkou, ale je patrné, že druhá vrstva byla překryta dalším nátěrem, který v současnosti velmi degraduje. Pod novým nátěrem se skrývá vrstva s imitací štukové výzdoby a jedná se tak o velmi zajímavý výtvarný prvek.

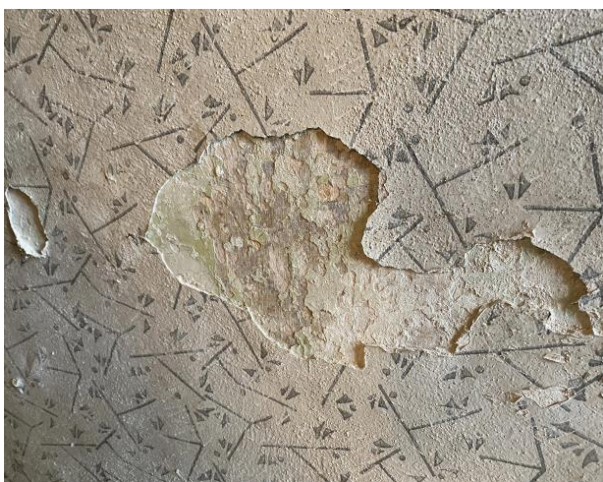
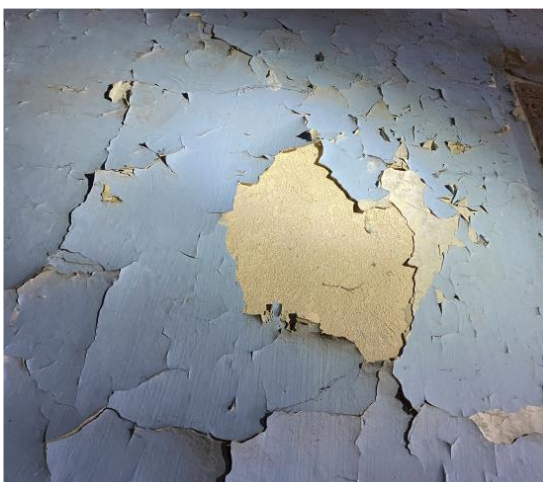
Omítky v ostatních místnostech jsou provedeny na podobné bázi a velmi často jsou patrné známky přetření původní vrstvy. Z důvodu nesoudržnosti vrstev se novější nátěry loupou a odkrývají nátěry původní.
