B.1 DOPRAVNÍ SITUACE V OKOLÍ STAVENIŠTĚ

ÚSTAV TECHNOLOGIE, MECHANIZACE A ŘÍZENÍ STAVEB		  <div>VYSOKÉ UCENÍ TECHNICKÉ V BRNĚ</div> <div>FAST FAKULTA STAVEBNÍ</div>	
BAKALÁŘSKÁ PRÁCE			
NÁZEV BP: BYTOVÝ DŮM V PARDUBICÍCH, HRUBÁ VRCHNÍ STAVBA		DATUM: 1.5. 2016	
NÁZEV VÝKRESU DOPRAVNÍ SITUACE V OKOLÍ STAVENIŠTĚ		MĚŘÍTKO: 1 : 500	VÝKRES Č.: B.1
VYPRACOVAL MIROSLAV ZAJÍČEK	VEDOUČÍ BP Ing. Mgr. JIŘÍ ŠLANHOF, Ph.d.

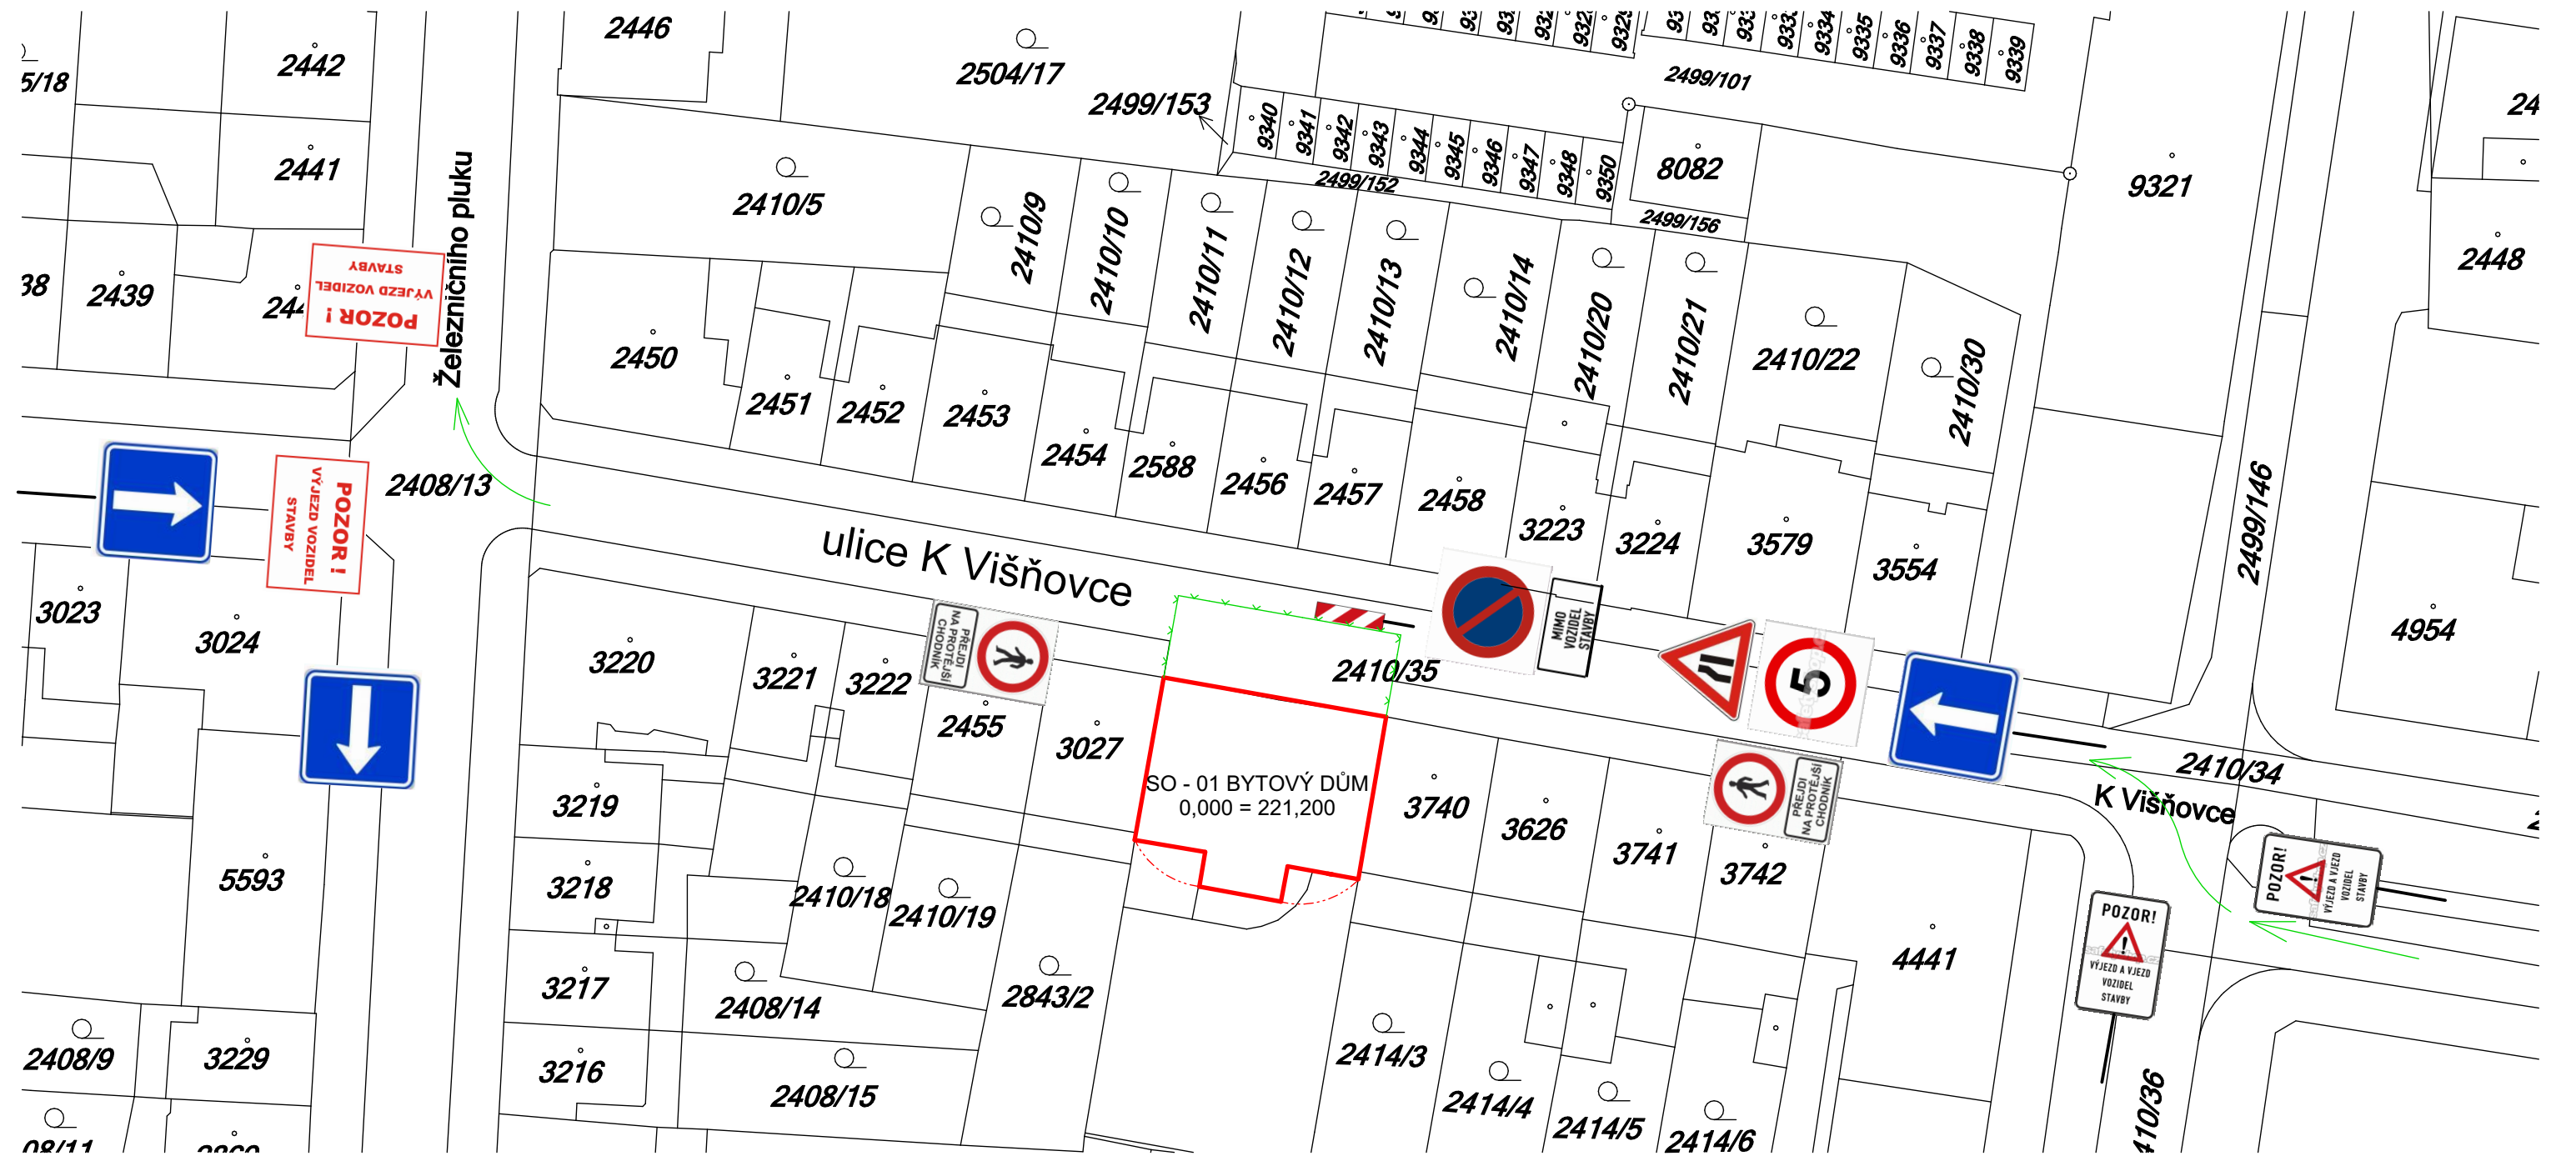
- JEDNOSMĚRNÝ PROVOZ
- ZÁKAZ STÁNÍ
- ZÚŽENÁ VOZOVKA (Z LEVÉ STRANY)
- OMEZENÍ RYCHLOSTI PROVOZU NA 5 Km/h

- POZOR! VÝJEZD VOZIDEL ZE STAVBY
- SMĚROVACÍ DESKA - PRAVÁ
- POZOR! VÝJEZD A VJEZD VOZIDEL STAVBY

- PŘEJDI NA PROTĚJŠÍ CHODNÍK

- MOBILNÍ OPLOCENÍ STAVENIŠTĚ, V =2,0 m
- SMĚR PŘÍJEZDU / ODJEZDU VOZIDEL STAVBY
