STAVEBNÍ PRŮZKUM A HODNOCENÍ STAVU KONSTRUKCE

BUILDING SURVEY AND EVALUATING THE STATE CONSTRUCTION

DIPLOMOVÁ PRÁCE
DIPLOMA THESIS

Diplomová práce se zabývá diagnostickými metodami používanými pro železobetonovou konstrukci s praktickým příkladem průzkumu na objektu původního Baťova památníku ve Zlíně, dnešního Domu umění. V teoretické části diplomová práce popisuje obecnou metodiku průzkumu s rozdělením metod pro zkoušení materiálů a konstrukcí a zobrazuje vyhodnocení dle normy ČSN ISO 13822. Dále se zabývá požadovanými vlastnostmi a využívanými diagnostickými metodami pro beton a ocel. V praktické části je proveden průzkum, který má ukázat metodiku průzkumu s postupem hodnocení, zahrnující stanovení kromě pevnosti a zařídění betonu i chemickou analýzu, která má ukázat, zda beton není na bázi hlinitanového cementu.

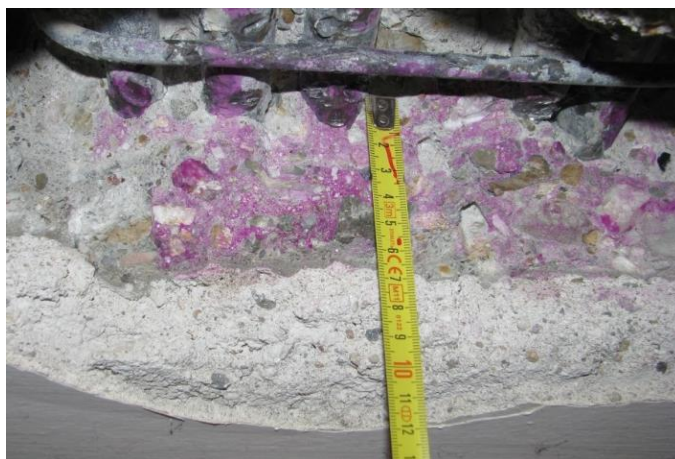
Fenolftaleinovou zkouškou nebyla zjištěna karbonatace betonu s hloubkou větší než 15 mm, tudíž jsou všechny krycí vrstvy dostatečné a zajišťují dostatečnou ochranu výztuže před korozi.

Obr. 22 Detail na sekanou sondu SP(01), kde zkouška karbonatace dosahuje do hloubky 10 mm

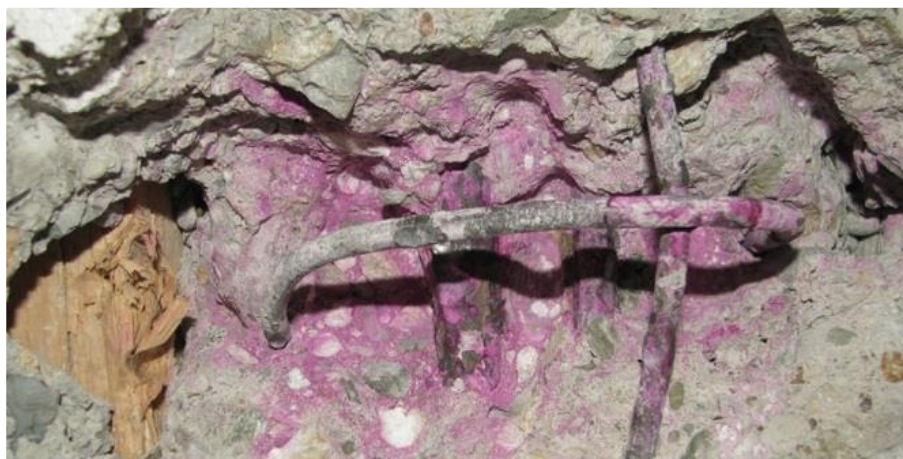
Obr. 24 Určení vyztužení spodní výztuže uprostřed rozpětí zesíleného stropního žebra vynášejícího konstrukci z obvodového sloupu v sondě ST(04)

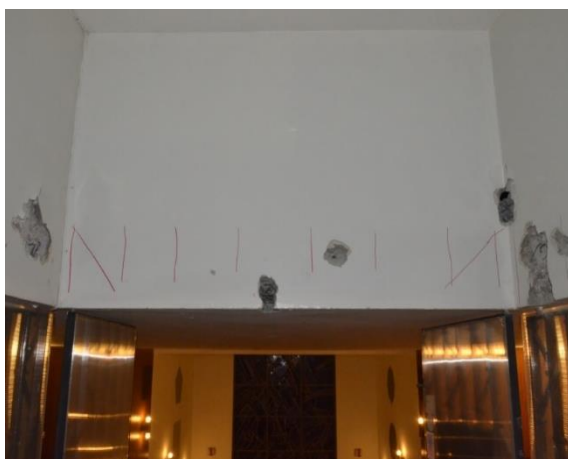
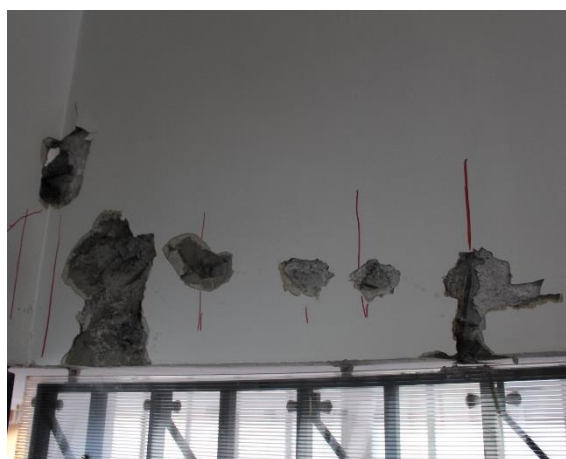
Obr. 28 Vlevo – pohled na příčný trám s rozkreslenou smykovou výztuží na povrchu s provedenými sekanými sondami, vpravo – pohled na schodišťový trám se sondami a rozkreslenou smykovou výztuží

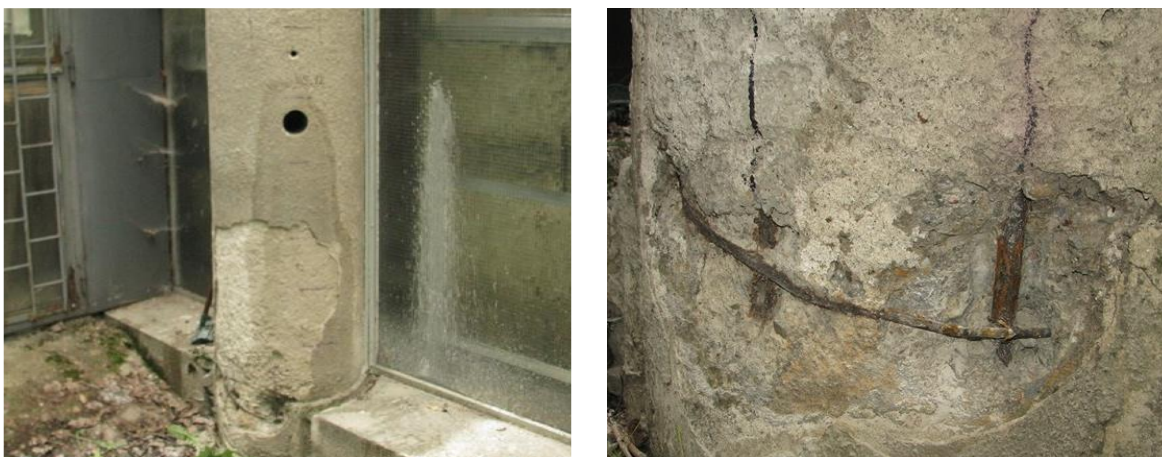
Obr. 29 vlevo – pohled na odběrné místo s označením VS(12) obvodového sloupu v 1.NP; vpravo – detail paty sloupu v místě sondy SS(12)

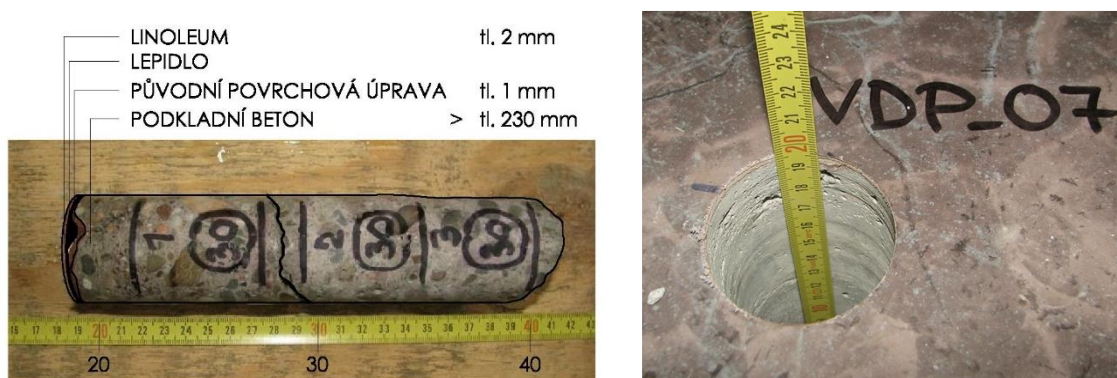
Obr. 30 vlevo – vzorek betonu \varnothing 50 mm sondy P(07) se skladbou; vpravo – detail skladby v místě sondy

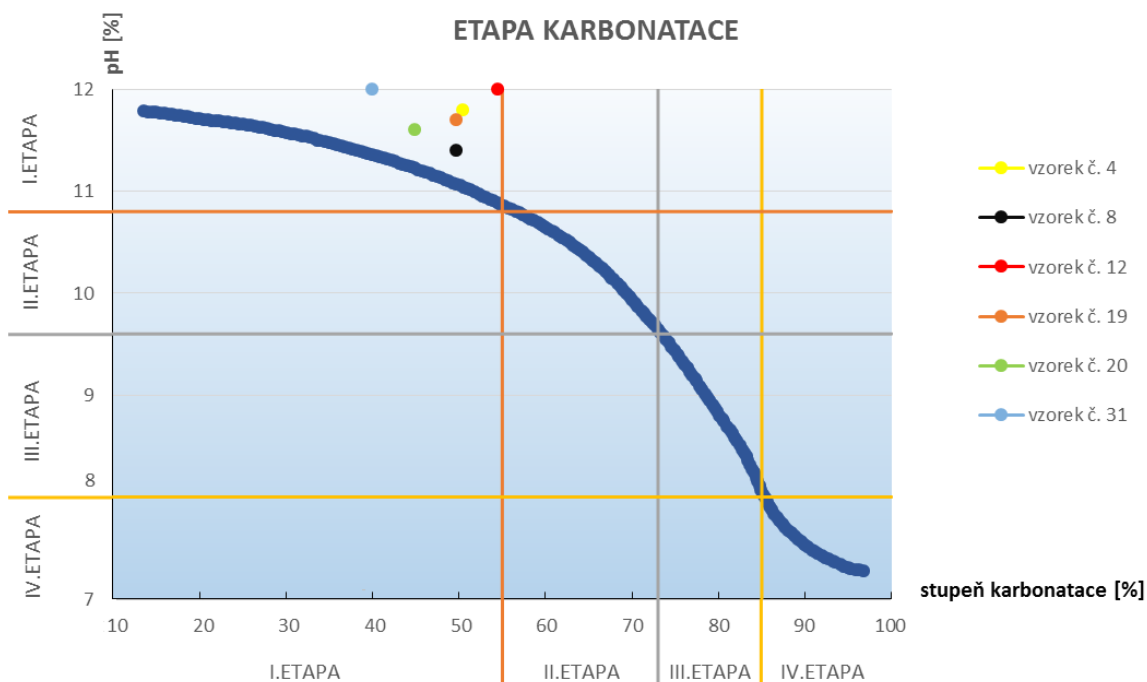
Graf. 1 Grafické zařazení vzorků do etap karbonatice

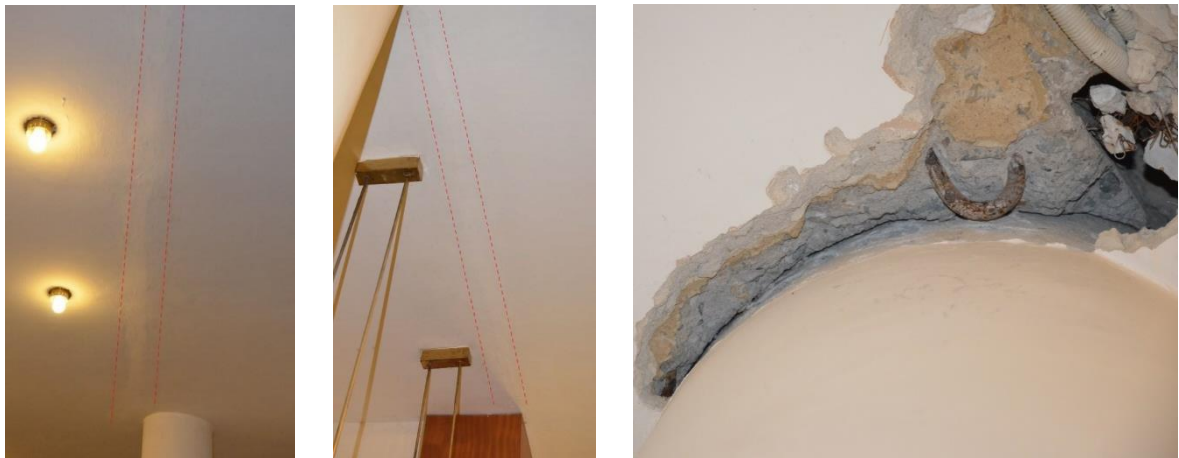
Obr. 32 Vlevo – fotografie ze vstupního prostoru do objektu s ohraničenou dilatační spárou mezi původním objektem a přístavbou, vpravo – detail provedené sekané sondy styku původních konstrukcí a přístavby

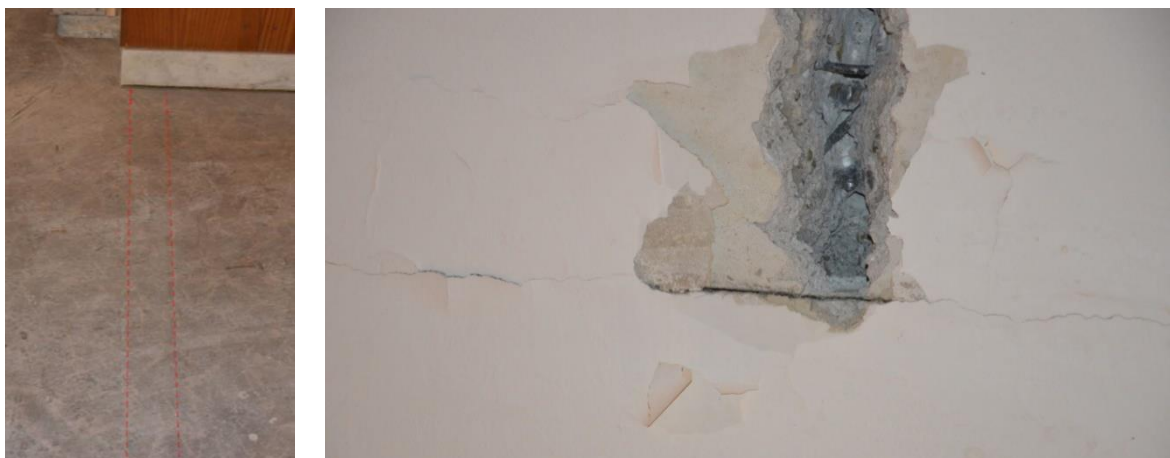
Obr. 33 Vlevo – podlaha ve 2.NP s viditelnou ohraničenou dilatační spárou v linoleu, vpravo – stropní konstrukce nad 2.NP v místě provedené sondy za účelem ověření vyztužení krajního nosníku s viditelnou dilatační spárou mezi jednotlivými konstrukčními prvky

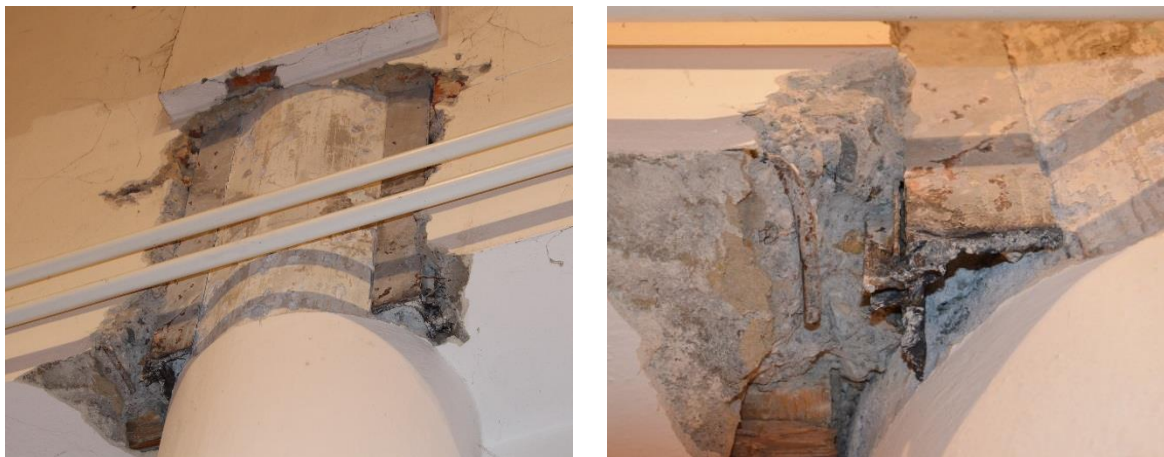
Obr. 34 Vlevo – pohled na sekanou sondu k detailu napojení dodatečného stropního železobetonového průvzlaku k původním nosným sloupům, vpravo – detail ocelového L profilu

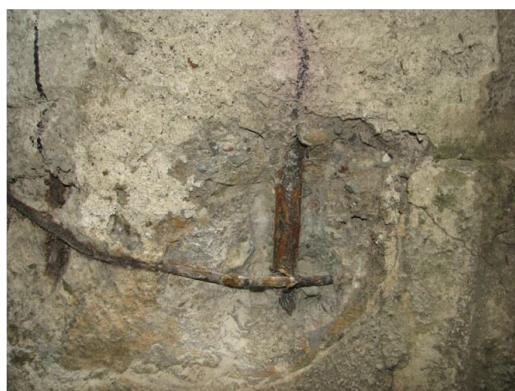
Obr. 97 Fotografie odhalené výztuže s měřením hloubky krycích vrstev

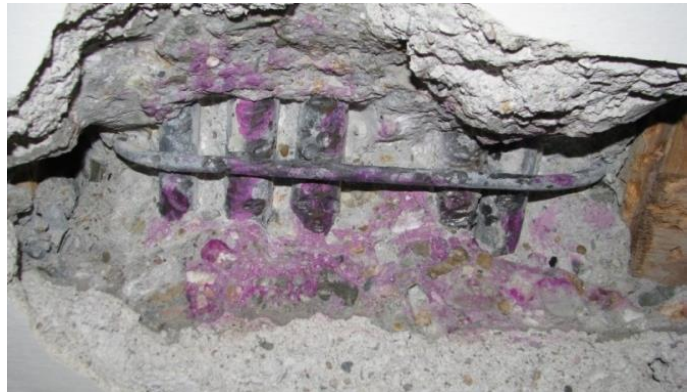
Obr. 99 Fotografie určení vyztužení stropního průvlaku uprostřed rozpětí na ohybový moment u dolního líce

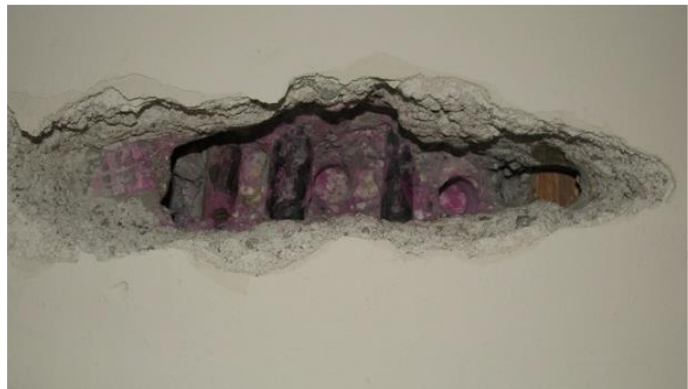
Obr. 100 Foto určení vyztužení průvlaku uprostřed rozpětí krajního pole na ohybový moment u dolního líce

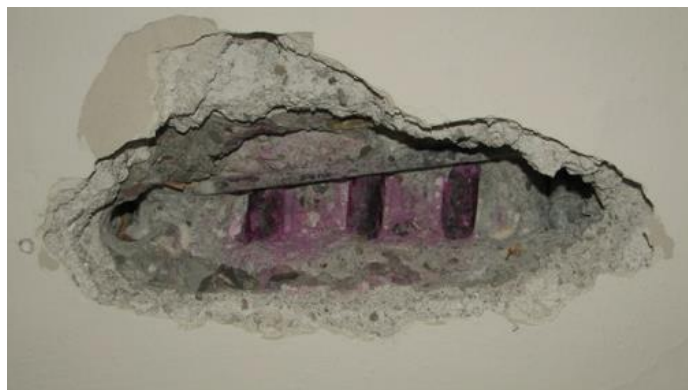
Obr. 101 Fotografie určení vyztužení střešního průvlaku uprostřed rozpětí vnitřního pole na ohybový moment u dolního líce

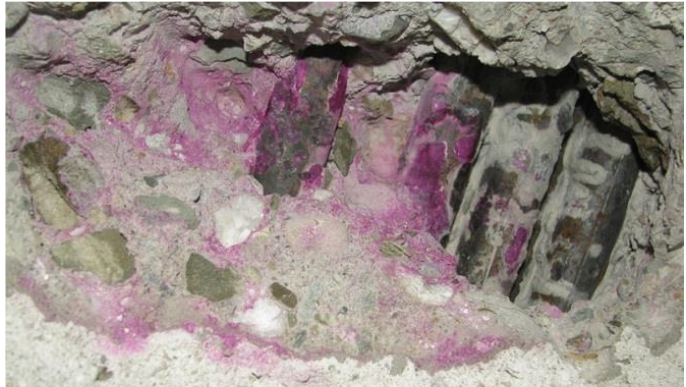
Obr. 108 Fotografie určení vyztužení stropního průvlaku uprostřed rozpětí ve středním poli

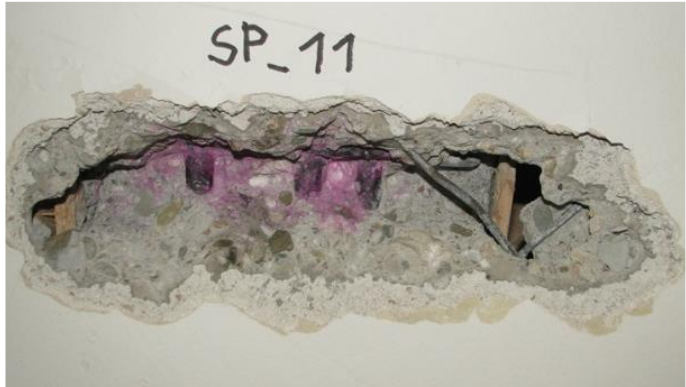
Obr. 109 Fotografie určení vyztužení stropního průvlaku uprostřed rozpětí ve středním poli

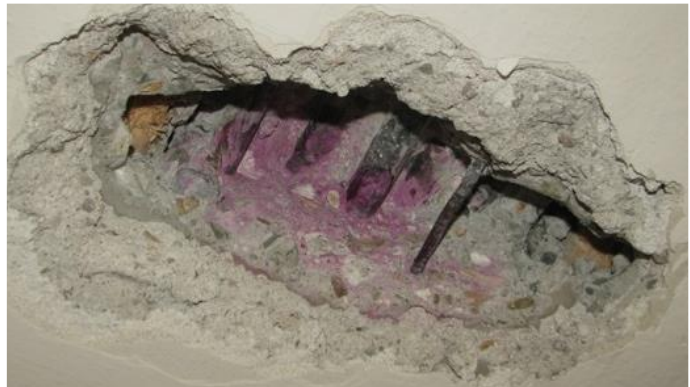
Obr. 114 Fotografie určení vyztužení spodní výztuže uprostřed rozpětí zesíleného střešního žebra vynášejícího konstrukci z obvodového sloupu

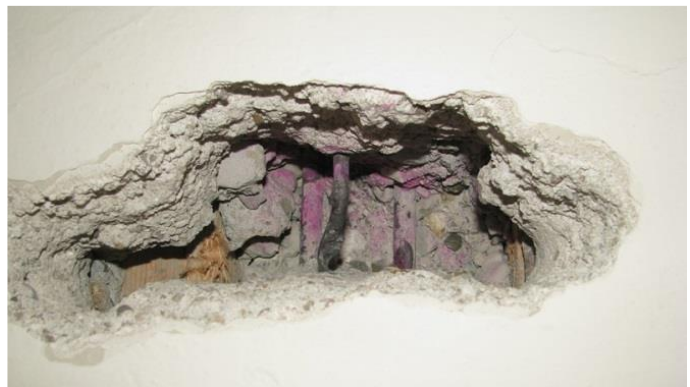
Obr. 115 Fotografie určení vyztužení spodní výztuže uprostřed rozpětí zesíleného střešního žebra vynášejícího konstrukci z obvodového sloupu

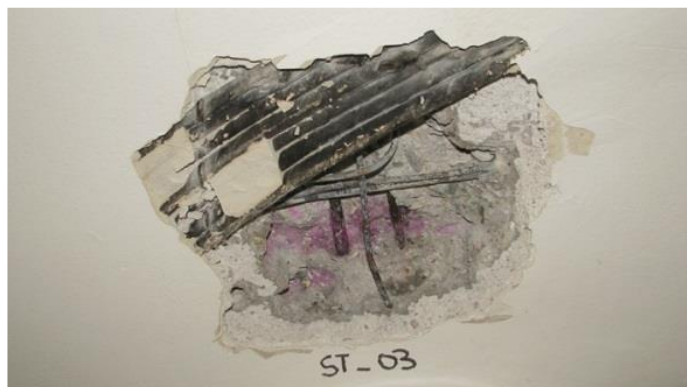
Obr. 116 Fotografie určení vyztužení spodní výztuže u krajní podpory zesíleného stropního žebra vynášejícího konstrukci z obvodového sloupu

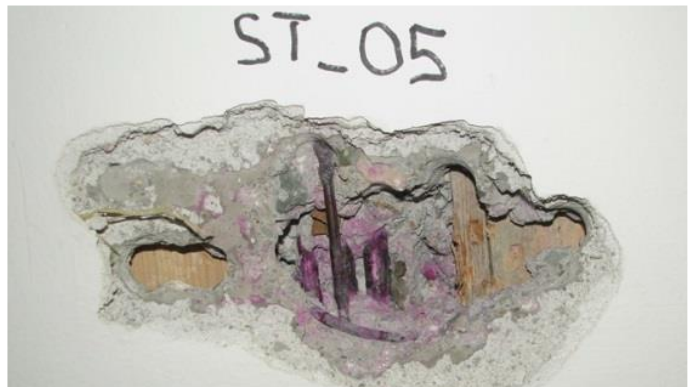
Obr. 118 Fotografie určení vyztužení spodní výztuže uprostřed rozpětí zesíleného stropního žebra vynášejícího konstrukci z obvodového sloupu

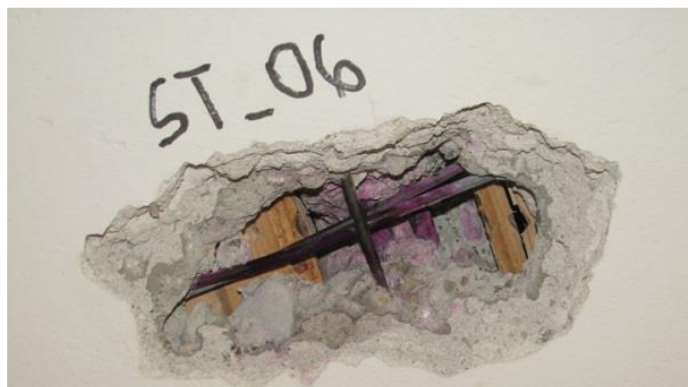
Obr. 119 Fotografie určení vyztužení spodní výztuže uprostřed rozpětí klasického stropního žebra

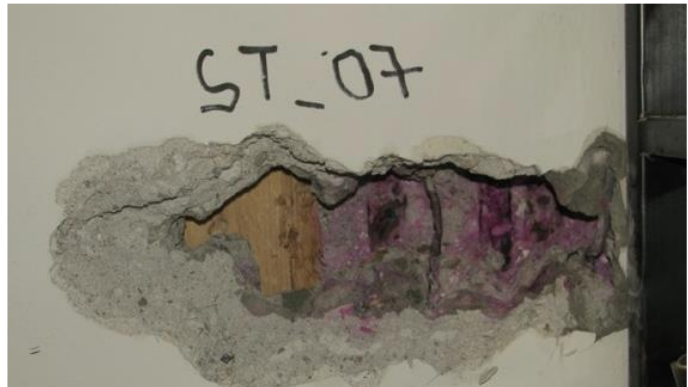
Obr. 120 Fotografie určení vyztužení spodní výztuže uprostřed rozpětí stropního žebra vynášejícího původního schodišťového tělesa
