Posouzení napadení objektu plísněmi

Assessment of Mold Invasion in Buildings

2.2.1 Příklad č. 1 – novostavba bytového domu

2.2.2 Případ č. 2 – bytový dům po podkrovní vestavbě

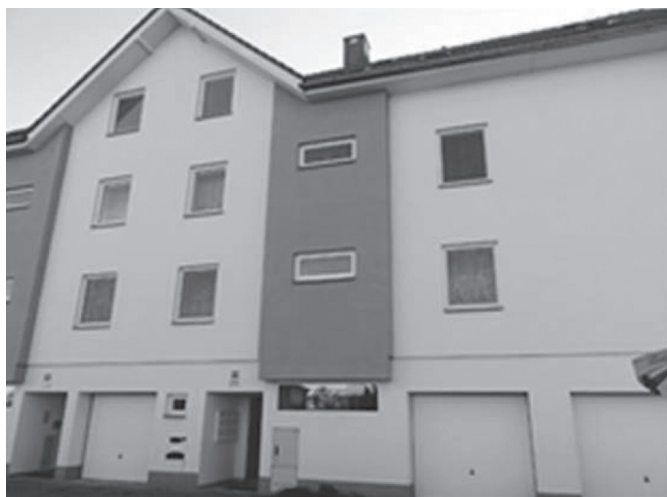
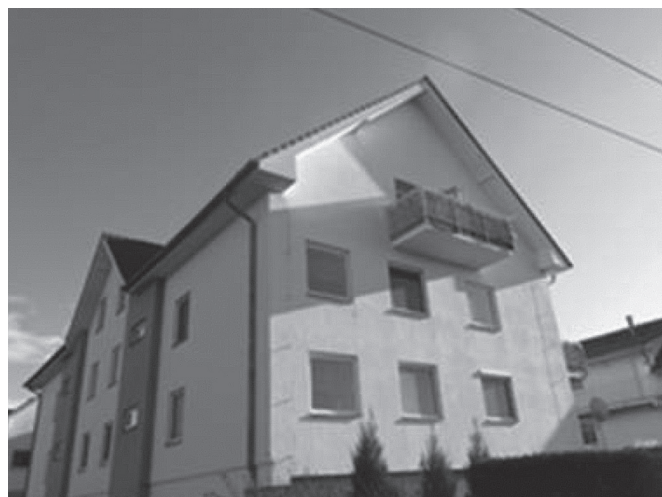
Na obr. 1 je prezentován dům případu č. 1 z přední a štítové strany. Na obr. 2 a 4 jsou fotografie kritických míst a jejich termosnímky – nejtmavší barva zobrazuje nejchladnější oblast stěny. Na obr. 3 a 5 je fotografie Petriho misky s kultivací stěru z kritických míst.

Obr. 1 Celkový pohled na bytový dům – přední a štítová strana.
Fig. 1 General view at the apartment house – the front and the gable side.

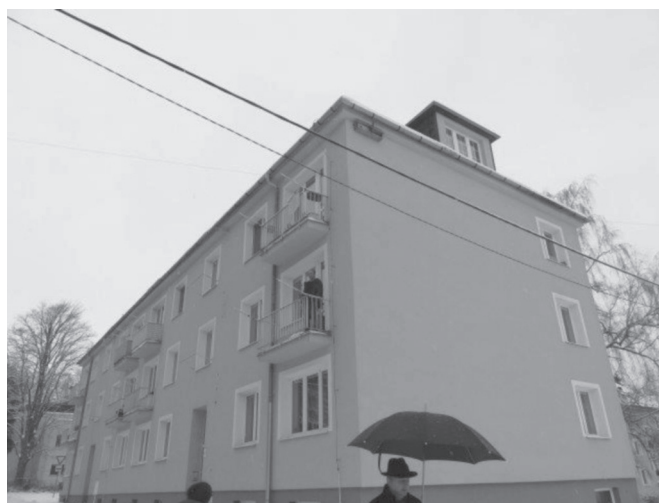
Na obr. 6 je prezentován dům případu č. 2 pohledem na jihovýchodní a severovýchodní stěnu. Na obr. 7 jsou fotografie kritických míst a jejich termosnímků – nejtmavší barva zobrazuje nejchladnější oblast stěny. Na obr. 8 je fotografie Petriho misky s kultivací stěru z kritických míst. Na obr. 9 je fotografie Petriho misky s kultivací po odběru vzduchu aeroskopem. Na obr. 10 je schematicky znázorněn problémový prostor.

Obr. 6 Dům – pohled na jihovýchodní a severovýchodní stěny.
Fig. 6 House – view at the south-east and north-east walls.

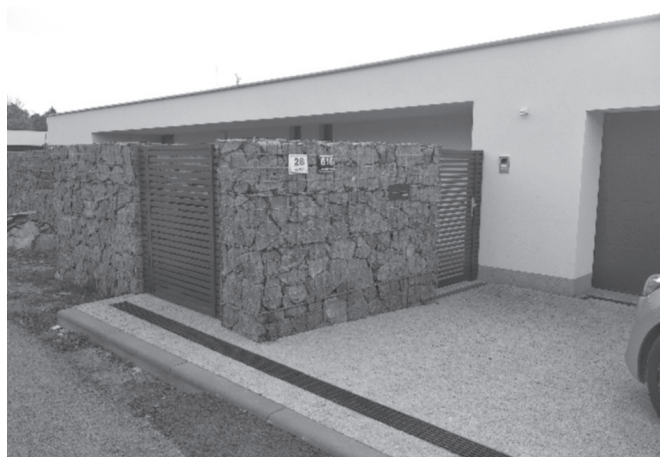
Novostavba rodinného domu vybavená vzduchotechnikou včetně rekuperace a podlahového topení je druhým rokem obydlena. Před čtyřmi měsíci došlo k dobudování venkovní terasy, následně počátkem topného období je v rohu obytné kuchyně opakovaně zaznamenán zápach plísně, který se zesiluje se spuštěním

Obr. 11 Dům – pohled na severní stranu objektu.
Fig. 11 House – view at the north side of the building.
