ELEKTROCHEMICKÁ MIGRACE TAVIDLOVÝCH ZBYTKŮ A ZMĚNY POVRCHOVÉHO IZOLAČNÍHO ODPORU

ELECTROCHEMICAL MIGRATION OF FLUX RESIDUES AND SURFACE INSULATION RESISTANCE
CHANGES

DIPLOMOVÁ PRÁCE

MASTER'S THESIS

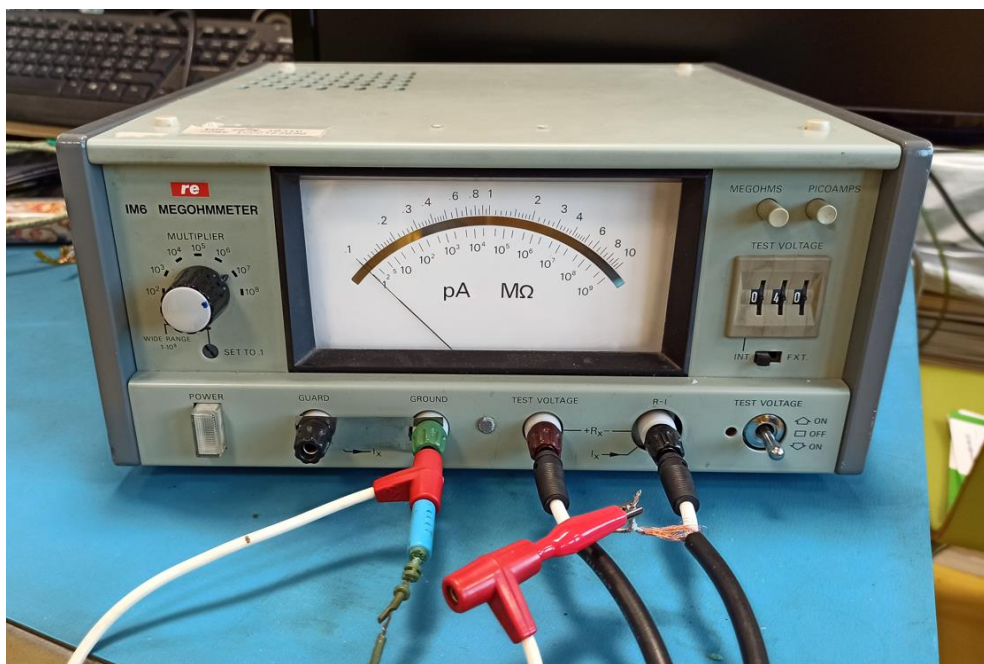
Obrázek 5.4 Megaohmmetr IM6

Měření tímto způsobem je však relativně zdlouhavé, jednak proto, že je potřeba ručně přepojovat krokosvorky, a také proto, že ustálení měřicího přístroje vždy trvá okolo 30 vteřin.

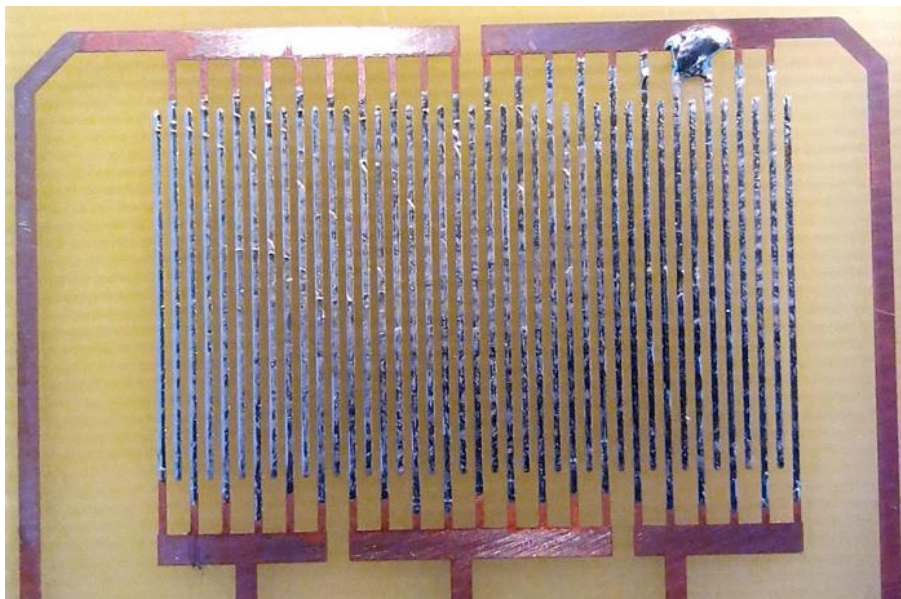
Obrázek 6.1 Obrazec A na desce 1 s povrchovou úpravou SAC305

Výduť pájecího hrotu byly naplněna slitinou, na povrch testovacího obrazce na DPS bylo nanášeno pastovité tavidlo Kester TSF-6592 a následně byl pájecím hrotem povrch pokryt souvislou vrstvou pájky. Z předchozích experimentů vyplynulo, že nejlepší rovnoměrnosti pokrytí se dosáhne tak, že směr pájení bude odpovídat směru hřebínků na obrazcích. Hmotnost deponovaná na jednotlivé obrazce byly zvážena na OHAUS PIONEER a zapsána do tabulky 6.1. Z této hmotnosti, povrchu mědi na obrazci ($272,62 \text{ mm}^2$) a hustoty pájky bylo následně možné vypočítat tloušťku vytvořené vrstvy.

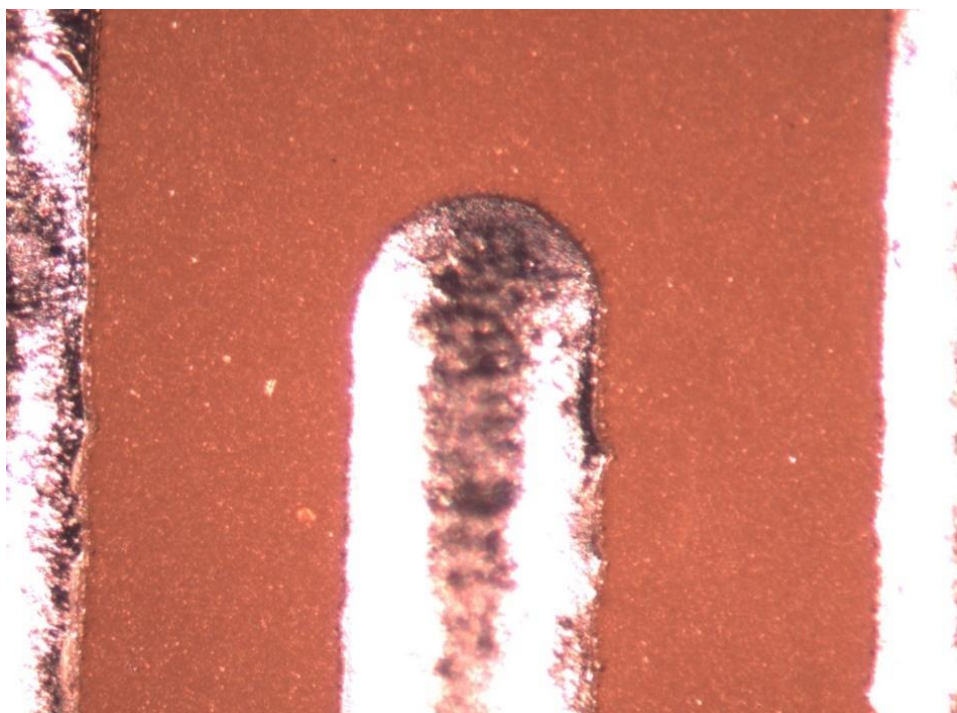
Obrázek 7.6 Pohled mikroskopem na desku 2

Podle očekávání došlo k dalšímu poklesu povrchového izolačního odporu, a to konkrétně o 73,8 % u desek s tavidlem Pacific 2009 mlf a o 72,4 % u tavidla Kester 979 T. Vzhledem k tomu, že v této etapě bylo k deskám připojeno napětí, dalo by se očekávat, že by mohlo dojít k růstu dendritických struktur. Optická kontrola pod mikroskopem to však neprokázala ani u jednoho z tavidel. Jak můžeme vidět na obrázcích 7.6 a 7.7.

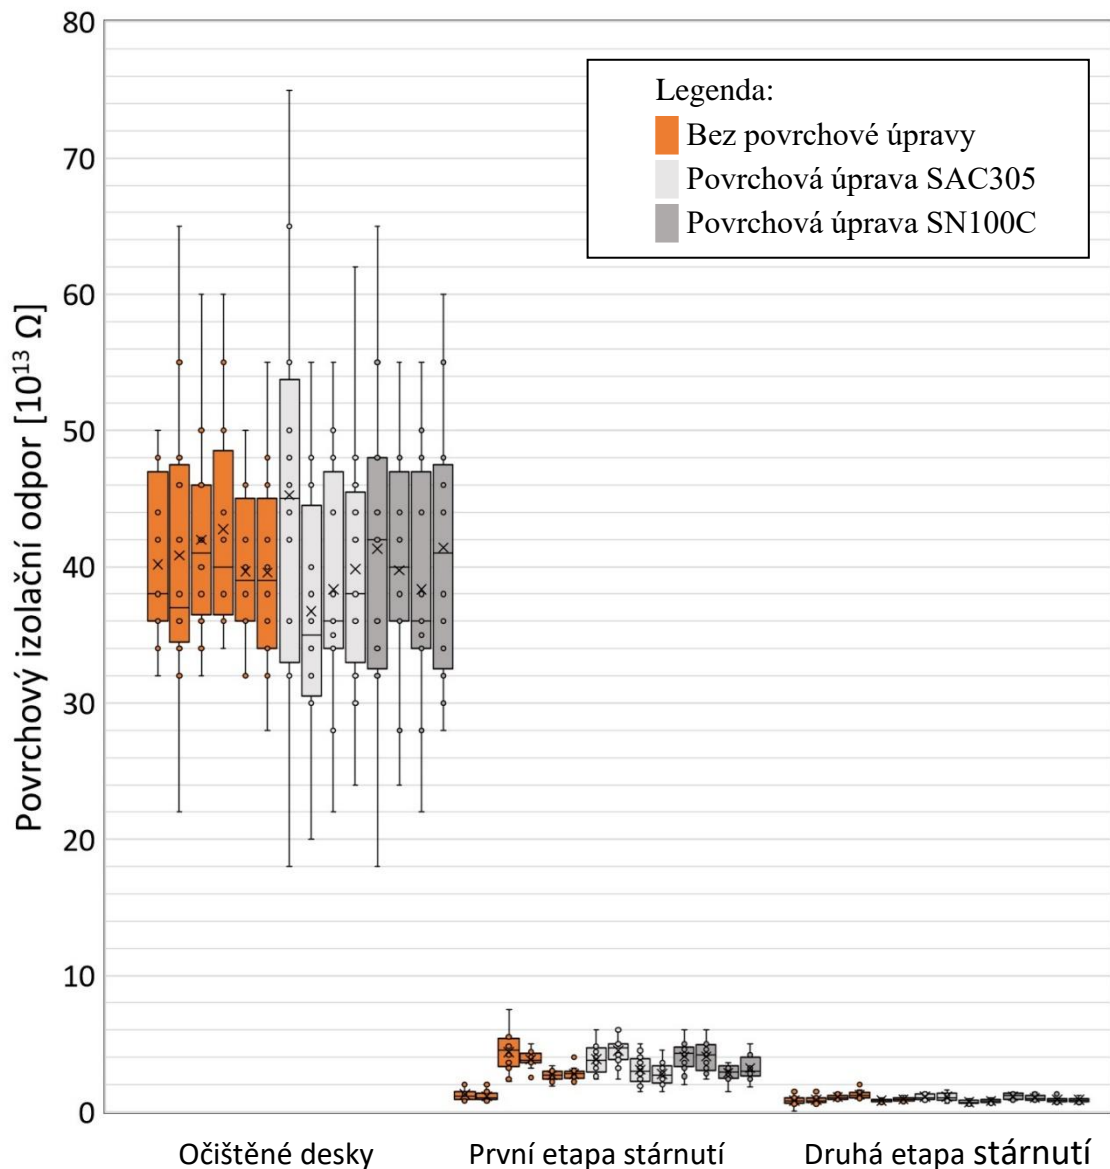
Obrázek 8.1 Všechna naměřená data povrchových izolačních odporů

Naměřená data, která jsou zobrazena a komentována výše, vykazují velký rozptyl. Srovnávat vliv tavidel a povrchových úprav pouze z průměrů by tedy nemuselo být dostatečné. Pro lepší přehlednost byla tedy všechna naměřená data vložena do krabicového grafu na obrázku 8.1.

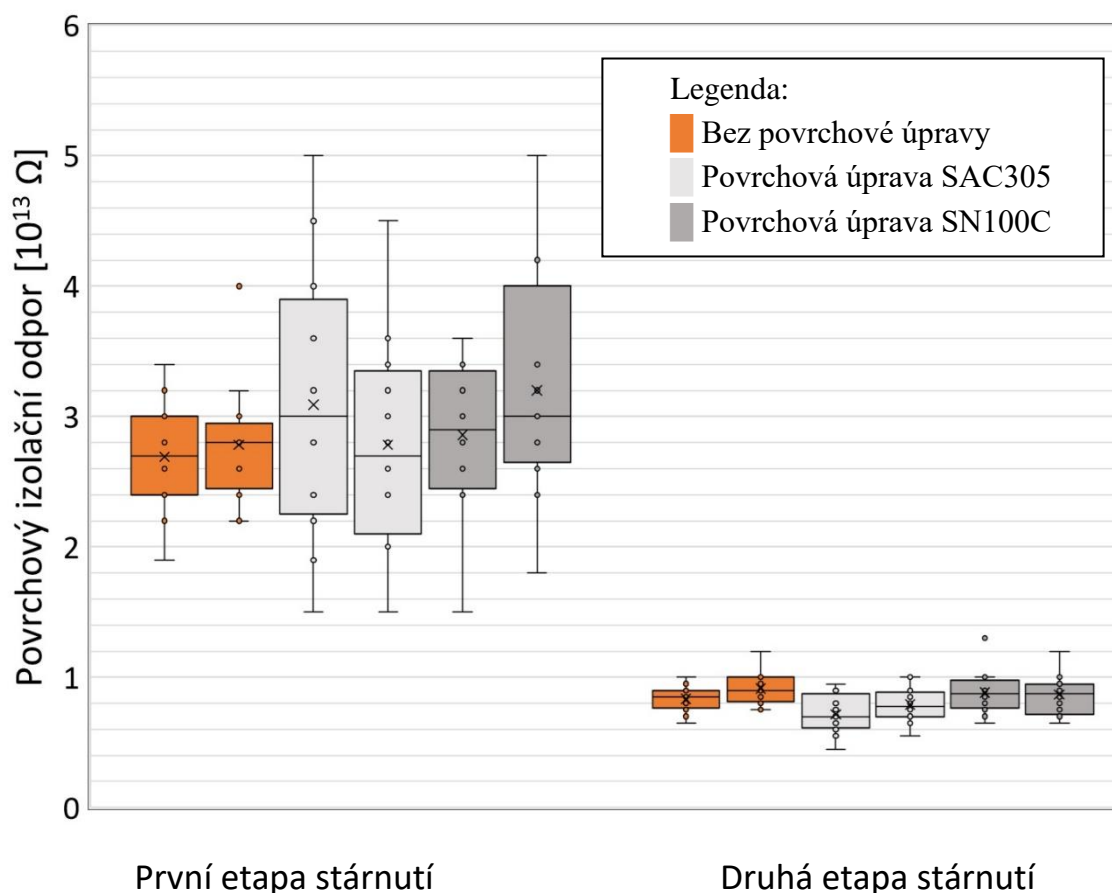
Obrázek 8.3 Srovnání povrchových úprav na vzorcích s tavidlem Kester 979 T

Pro srovnání povrchových úprav a zjištění jejich vlivu na povrchový izolační odpor byly vytvořeny dva grafy. V těchto grafech jsou zobrazeny naměřené hodnoty z desek, mezi nimiž byla jediným rozdílem povrchová úprava. Na prvním grafu na obrázku 8.2 jsou zobrazena data neměřená s tavidlem Pacific 2009 mlf, na druhém grafu na obrázku 8.3 jsou desky s tavidlem Kester 979 T.

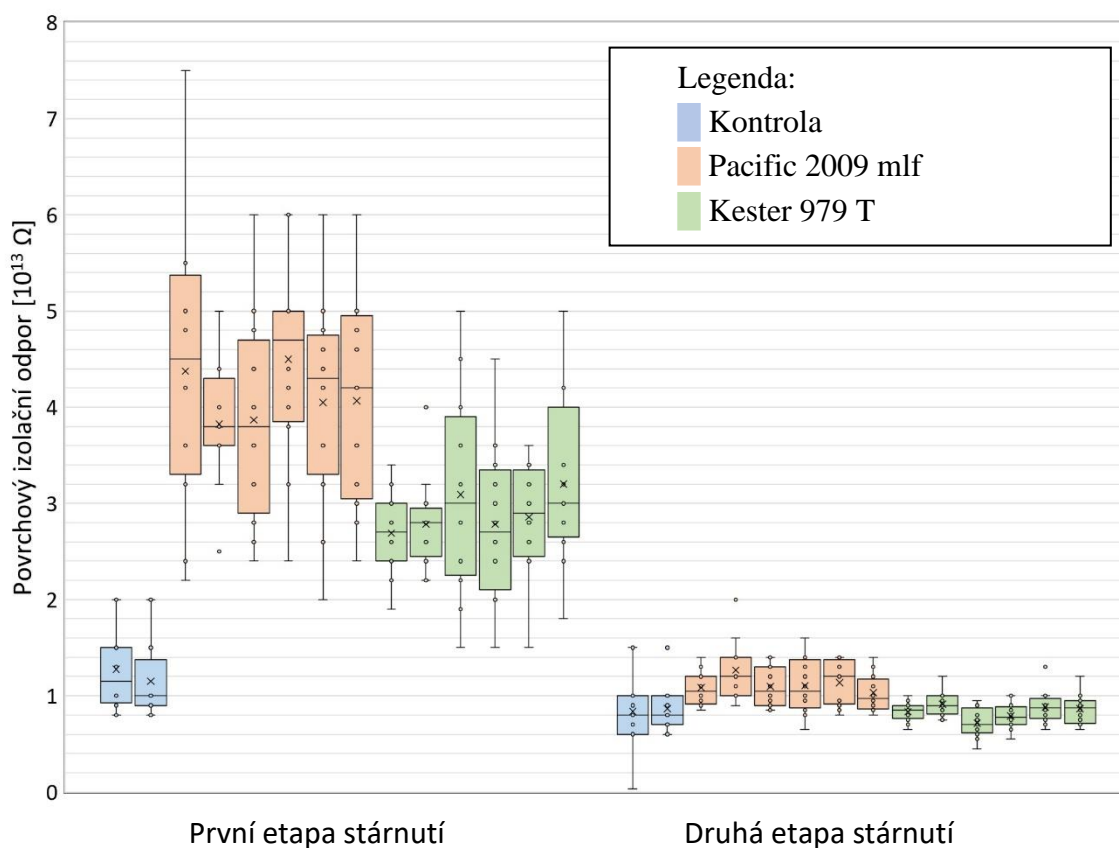
Obrázek 8.4 Srovnání tavidel a kontrolních vzorků

Jak je napsáno výše, nebyl prokázán vliv povrchové úpravy na povrchový izolační odpor. Ve srovnání tavidel je tedy povrchová úprava ignorována a srovnávají se pouze jednotlivá tavidla Pacific 2009 mlf a Kester 979 T, jak proti sobě, tak proti kontrolnímu vzorku bez tavidla.
