OPERATIVNÍ DIAGNOSTIKA OBJEKTU POSTIŽENÉHO POŽÁREM

OPERATIVE DIAGNOSTICS OF AN OBJECT AFFECTED BY FIRE

BAKALÁŘSKÁ PRÁCE

Tato bakalářská práce se zabývá stavebně technickým průzkumem objektu rodinného domu, který byl zasažen požárem. V teoretické části se tato práce zaměřuje na problematiku požární odolnosti zděných a hlavně dřevěných konstrukcí. V praktické části je popis objektu, popisy diagnostických metod, průběhy zkoušek a jejich vyhodnocení. Cílem průzkumu je zjistit stav objektu po požáru a jeho spolehlivost.

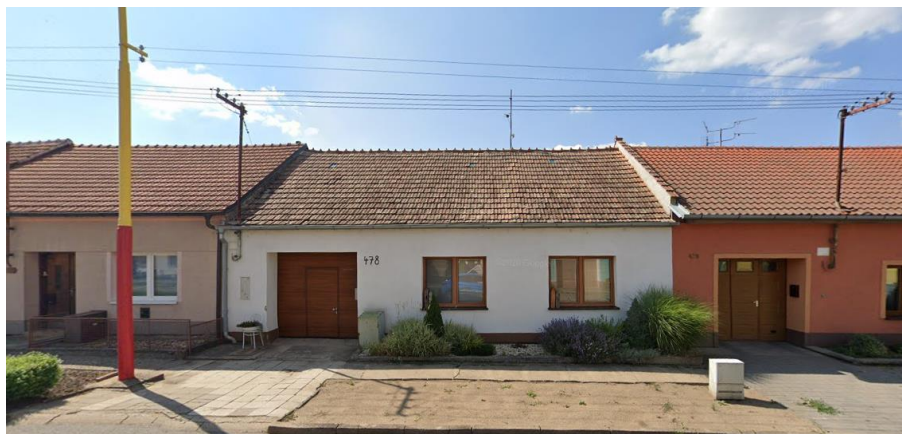
Obrázek 12: Pohled na přední část objektu před požárem [13]

Objekt je zděný, stropy nad obytnou částí jsou dřevěné, nad přistavěnými dílnami je strop HURDIS. Střecha je dřevěná, sedlová, díky změnám půdorysu objektu není symetrická. Krovová soustava je šikmá stolice. Pozednice leží na obvodových stěnách, které mají odlišnou výšku, právě díky dodatečným úpravám objektu. Oproti sousedním objektům je zkoumaný objekt mírně nižší. Štítové stěny jsou společné se sousedními objekty, nelze do nich zasahovat. V objektu je zřízen přívod vody, elektřiny a obytná část je vytápěná. Vstup do objektu je prostřednictvím garáže, která je temperovaná. V garáži je rovněž umístěn vstup na půdu, která slouží jako úložný prostor. Vzhledem k její dispozici je neobyvatelná a v budoucnu se neplánuje změna jejího užívání.

Stáří objektu lze odhadovat na cca 100 let s ohledem na jeho konstrukční řešení, volbu konstrukčních materiálů a také s ohledem na okolní zástavbu. Současní majitelé v objektu bydlí od roku 2003 a během užívání objektu nebyly provedeny žádné zásadní změny, které by změnily původní statické schéma konstrukčního systému. Byly provedeny spíše estetické úpravy jako úprava podhledů pomocí sádrokartonu.

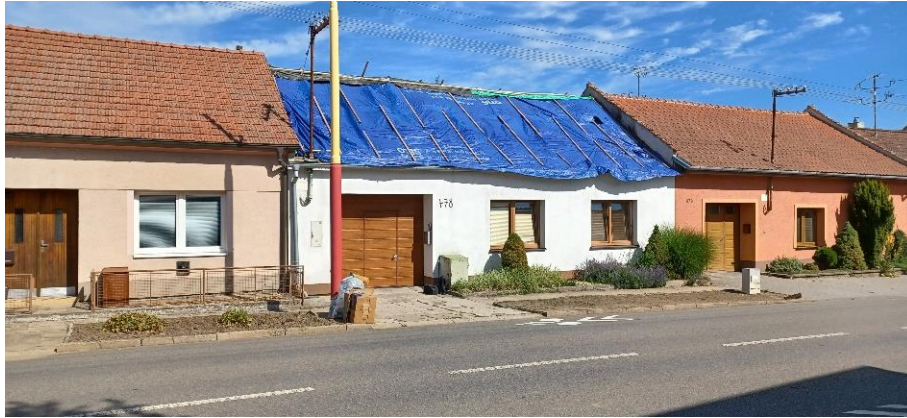
Obrázek 13: Pohled na přední část objektu po požáru

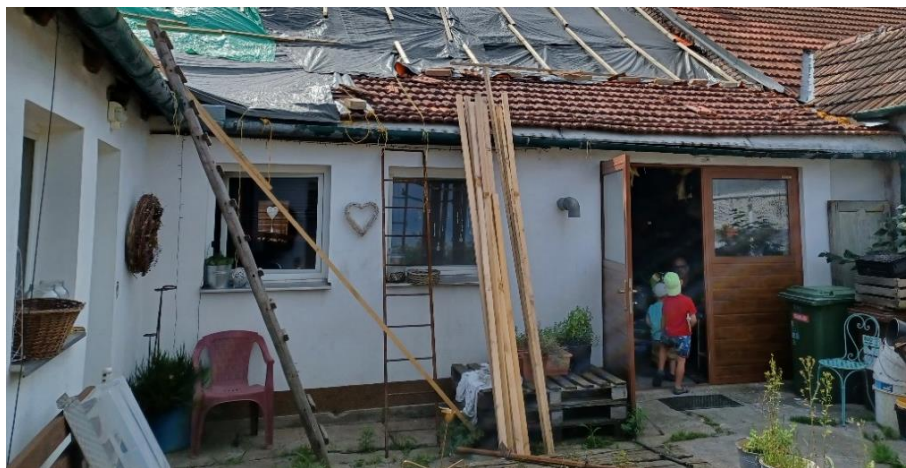
Obrázek 14: Pohled na zadní část objektu po požáru

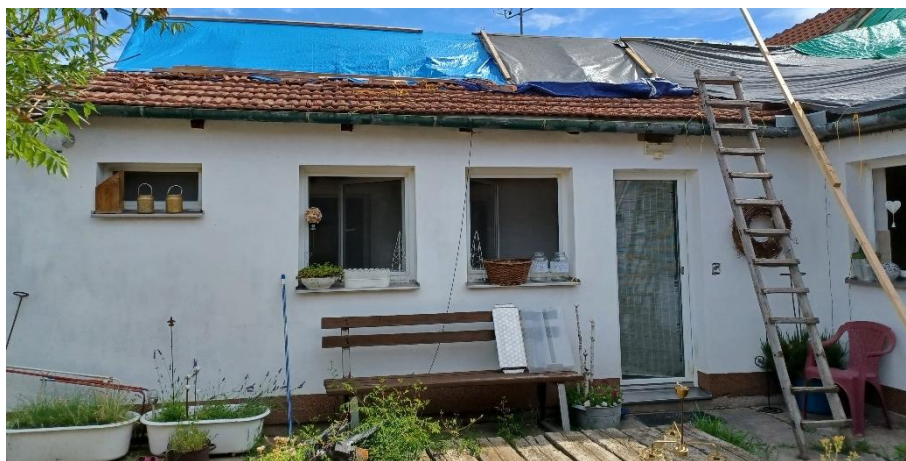
Obrázek 15: Pohled na přistavěnou obytnou část po požáru, na níž navazují dílny

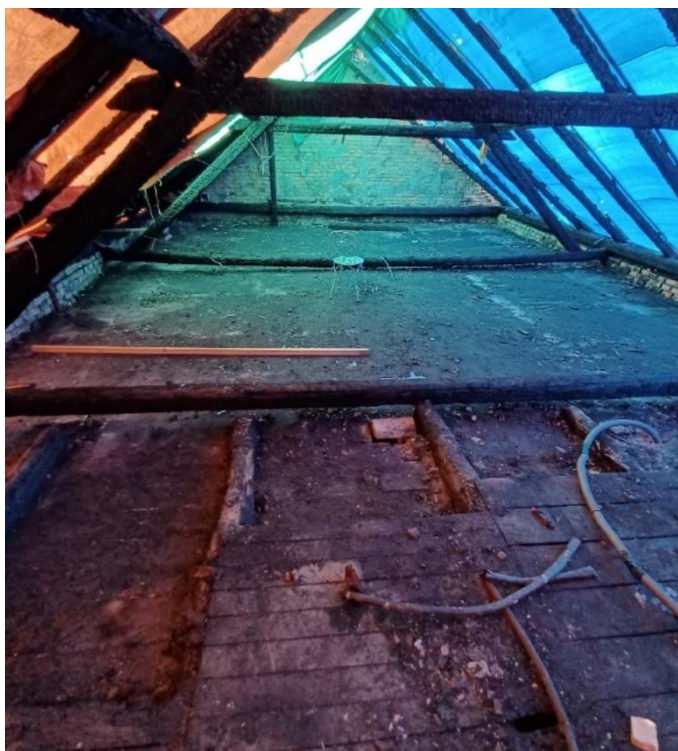
byl již zcela vyklizen. Krov byl ohořelý, krokve měly výrazně více ohořelé profily než ostatní části krovu. Strop byl na první pohled v dobrém stavu a cementový potěr vypadal nedotčeně. Dle slov majitelů na něm ležely koberce, které při vyklízení nebyly ze spodní strany ohořelé, mohly se chovat jako izolanty. Zajímavostí bylo, že v obytné části, která míří směrem do dvora a navazují na ni dílny, bylo na půdě uskladněné seno, které bylo požárem zcela nedotčené. Poslední částí prohlídky byly obytné prostory. Podhledy a některé stěny byly zničeny hasebním zásahem, jak bylo zmíněno ve zprávě od hasičů. Jinak nebyly obytné prostory požárem poškozeny.

Obrázek 17: Vykližená půda nad obytnou částí

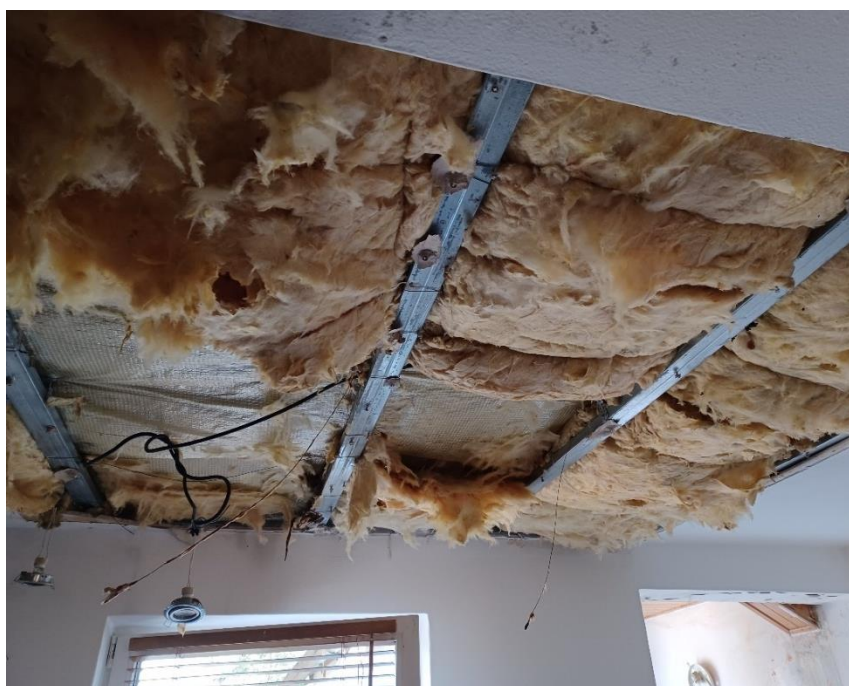
Obrázek 21: Poškozené pohledy od hasebního zásahu

- **Podhledy** dle vizuální defektoskopie nebyly zasaženy požárem, ale byly výrazně poškozeny hasebním zásahem. Doporučuje se stávající podhledy odstranit, nechat vše vyschnout a až následně podhledy opravit.

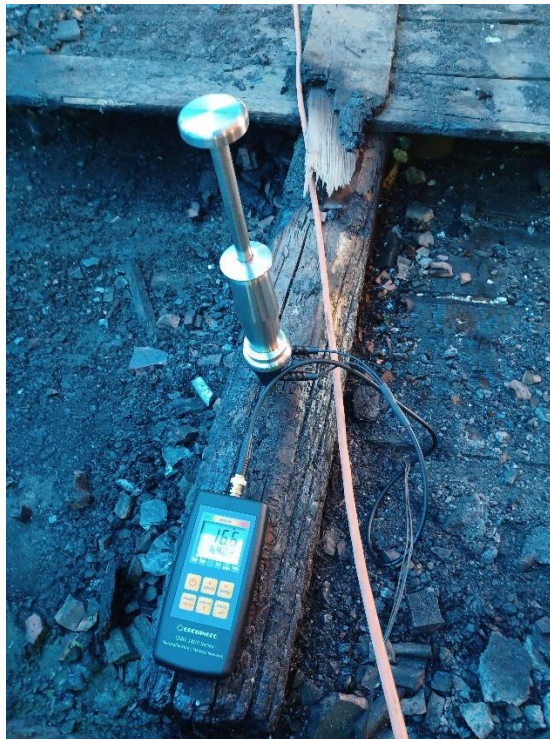
Zkušební místa byla před provedením zkoušky očištěna. Poté byl přístroj připevněn do zkušebního místa pomocí zarážecí sondy. Prostřednictvím přístroje byla zjištěna teplota daného zkušebního místa a především jeho vlhkost. V každém zkušebním místě byla provedena 3 měření. Na jednom trámu byla provedena 4 měření (trám se zkušebními místy 6, 7). V tomto místě byla porušená plachta, která sloužila k dočasnému zaizolování střechy, proto se ověřilo, že vlhkost na jednom konci (6) je téměř 3x větší než na druhém konci (7) díky zatékání.

Obrázek 24: Provádění zkoušky pomocí odporového vlhkoměru

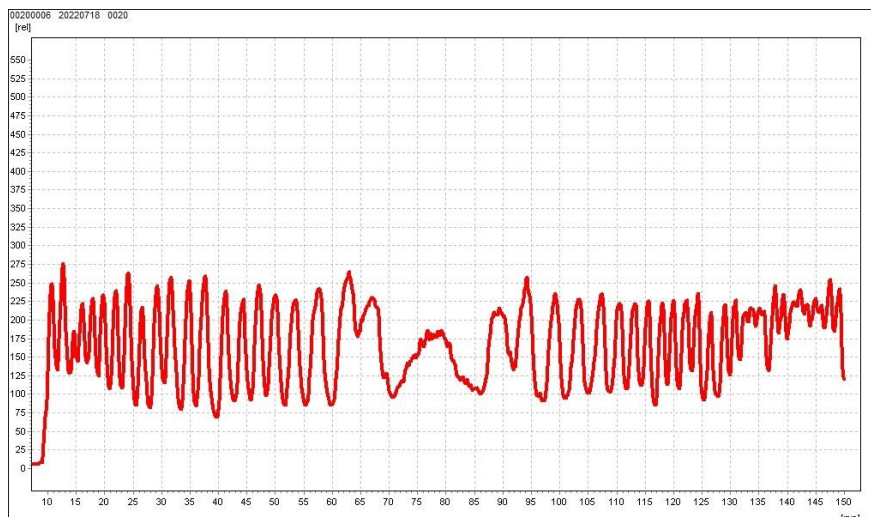
Obrázek 29: Grafický záznam odporového mikrovrtání – 2

Vrcholy v grafu představovaly místa, kde byl vyšší odpor a tedy i vyšší hustota. Jednalo se o letní letokruhy, které jsou obecně tmavší, hustší a tvrdší. Naopak nižší body ukazovaly místa s nižším odporem a nižší hustotou. Šlo tedy o jarní letokruhy, které jsou na rozdíl od letních světlejší a měkčí. Přiložené grafické záznamy byly ukázkové. Krásně docházelo ke střídání jarních a letních letokruhů. V prvním případě vrták těsně minul střed trámu, protože uprostřed záznamu lze vidět pouze spodní linii, oproti tomu druhý záznam krásně ukazoval průběh středem trámu s vrcholem uprostřed.

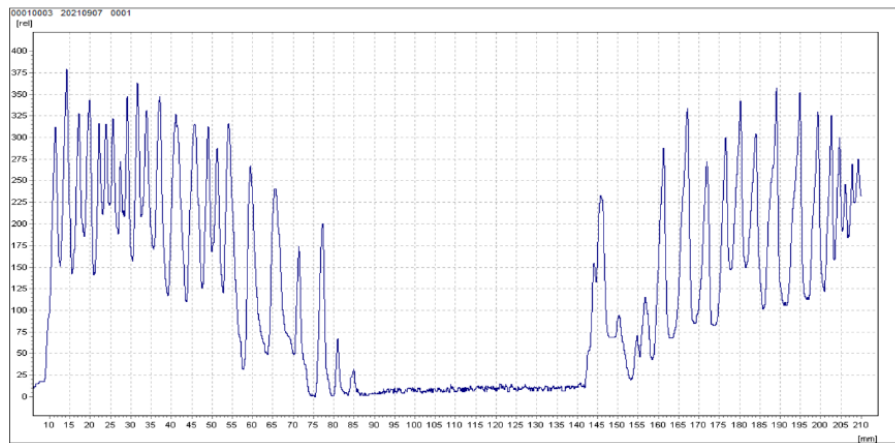
Díky této metodě je možné snadno odhalit přítomnost a polohu defektu a biotického poškození. Poškozený materiál má velmi malý odpor, který se projeví na záznamu výrazným poklesem než je tomu u zdravého dřeva [15], [17].

Obrázek 30: Ukázkový grafický záznam odporového mikrovrtání s hnilobou [15]

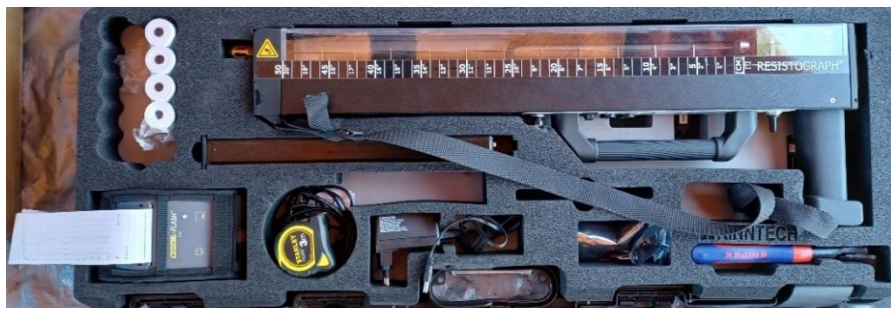
Obrázek 31: Detail přístroje Rinntech Resistograph R650-EA

Vrtaná sonda

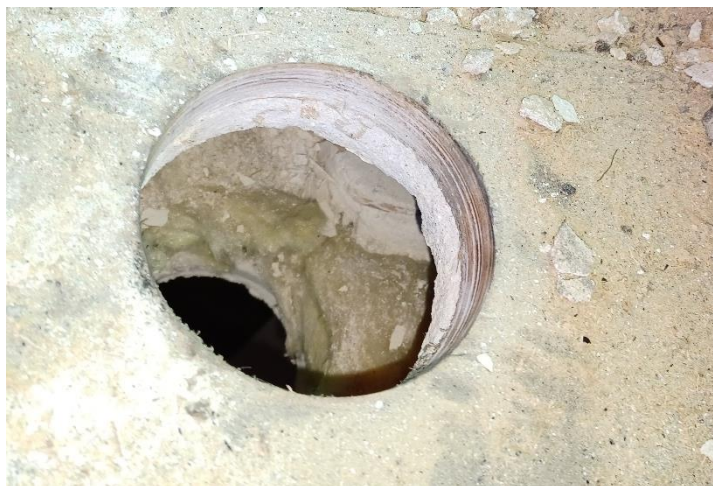
Obrázek 32: Detail první vrtané sondy

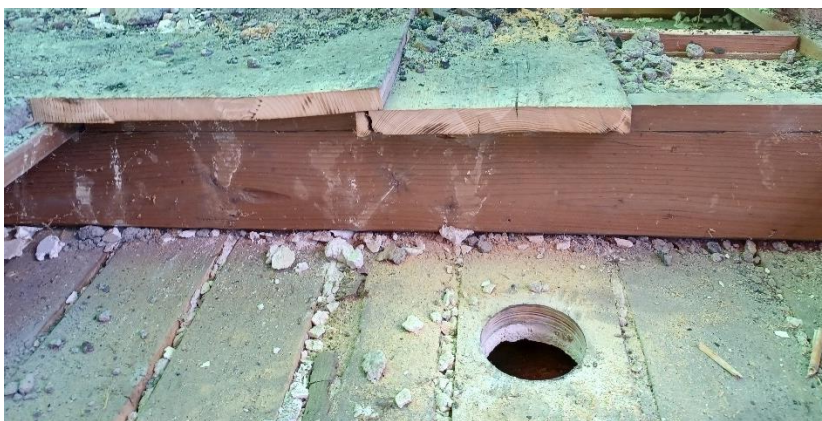
Docházelo k prostřídání prken, proto se výška potěru lišila - kvůli zarovnání podlahy.

Obrázek 33: Ukázka prostřídání dřevěného záklopu s vrtem

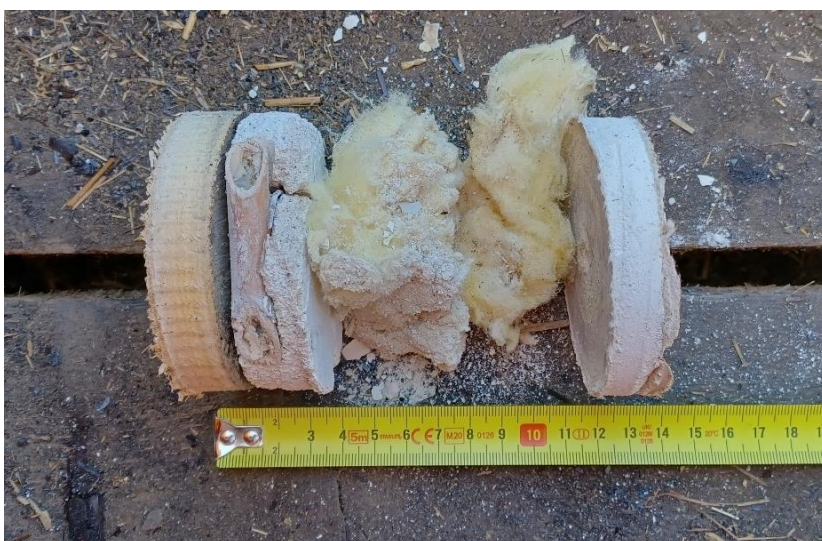
Typ konstrukce	číslo vrstvy	tloušťka vrstvy [mm]	
Dřevěný záklop	1	30	130
Trám	2	125 x 155	
Podbití	3	15	
Rákosová omítka	4	20	
Mezera vyplněná izolací	5	80	
Sádkartón	6	15

Obrázek 34: Ukázka skladby stropu nad obytnou částí směrem do dvora

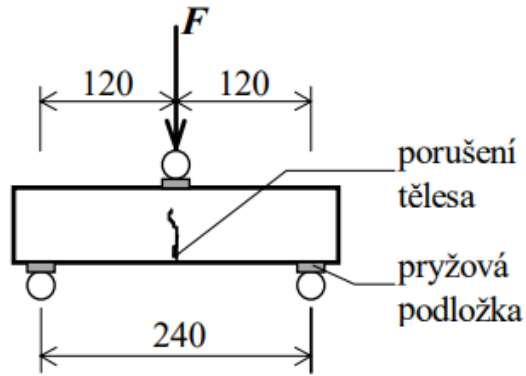
Zkouška se provádí přímo na výrobcích. Díky této zkoušce se zjistí tahové napětí ve zdicím prvku, které je vyvolané ohybovým momentem při porušení vzorku. Zdicí prvek, v tomto případě plná pálená cihla, se zatíží jedním břemenem v polovině rozpětí. Před provedením samotné zkoušky je třeba cihlu změřit s přesností ± 1 mm. Dále je třeba upravit tlačené plochy vzorků tak, aby byly navzájem rovnoběžné a rovinné. Úpravu lze provést pomocí brusky, případně nanesením tenké vyrovnávací vrstvy z cementové malty maximálně do 10 mm. Když je vzorek připraven, vloží se upravenými plochami na dvě výkyvné válečkové podpěry. Délka podpěr musí být minimálně dlouhá jako šířka vzorku, průměr je 10 mm. Osová vzdálenost podpěr musí být řádově v desítkách milimetrů a zároveň musí být splněno, že vzorek přesahuje cca o 25 mm na každé straně. Zatížení je potom přenášeno horní plochou vzorku uprostřed rozpětí tlačným válečkem. Aby došlo k dokonalému přilehnutí válečků podpěr i tlačného válečku, vkládají se mezi válečky a vzorek pryžové vložky o tloušťce 5 mm. V tuto chvíli je vzorek připraven k provedení zkoušky. Vzorek se plynule zatěžuje až do jeho úplného porušení. Z přístroje se odečte síla vyjádřená v newtonech, případně se ještě změří šířka a výška v místě lomu na ± 1 mm [18], [19].

Obrázek 35: Zkouška pevnosti v tahu za ohybu cihel
o rozměrech 290x140x65 mm [18]
