EXPERIMENTÁLNE POROVNANIE VPLYVU ORIENTÁCIE OTVOROV NA ODOLNOSŤ PROTI PRETLAČENIU LOKÁLNE PODPRETÝCH STROPNÝCH DOSIEK

EXPERIMENTAL INVESTIGATION OF THE INFLUENCE OF OPENINGS ORIENTATION ON THE PUNCHING RESISTANCE OF FLAT SLABS

Ludmila Kormošová*¹

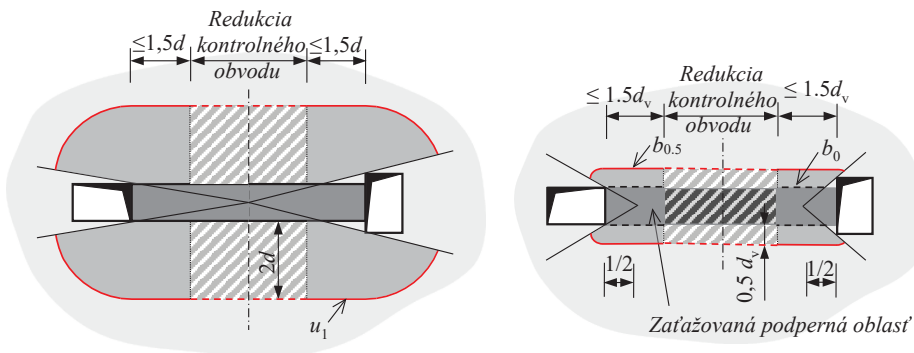
Obr. 1 Redukcia kontrolných obvodov: a) EC2, b) EC2v2.

praxi sa otvory vo veľkej miere umiestňujú práve v blízkosti stĺpov. Ide hlavne o šachty, alebo prierazy na vedenie potrubí a iných technických inštalácií. Na šmykovú odolnosť a rozloženie šmykových napätí v okolí podpory má výrazný vplyv nie len tvar, poloha a veľkosť otvorov, ale aj tvar podpory. Pri podopretí výrazne obdĺžnikovým (stenovým stĺpom), kde väčší z rozmerov stĺpa (h) je viac ako trojnásobok účinnej výšky dosky d , sa šmykové napätia sústreďujú hlavne v rohoch podpory. Súčasným normovým postupom sa líšia v spôsobe započítania vplyvu otvorov na šmykovú odolnosť proti pretlačeniu a vychádzajú z databázy výsledkov na fragmentoch dosiek podopretých štvorcovým, príp. kruhovým stĺpom. Na Obr. 1. je znázornený spôsob redukcie základného kontrolného obvodu pre Eurokód 2 (EC2) [1] a pre pripravovanú novú generáciu Eurokódu 2 (EC2v2) [2].

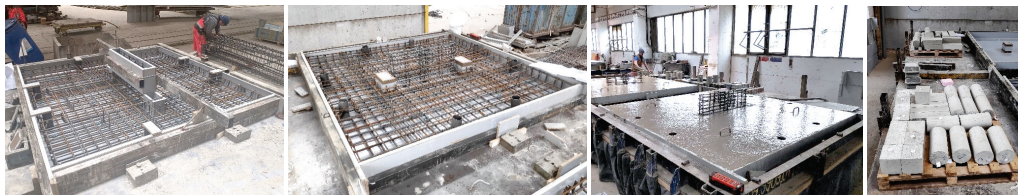
Obr. 2 Výroba vzoriek: pohľad do debnenia, vzorka po zabetónovaní, materiálové vzorky.

Analyzované vzorky predstavujú dosko-stenové izolované fragmenty, ktorých výroba prebiehala v závode Strabag, s. r. o. v Sereďi. Spolu so vzorkami bezprievlakových fragmentov dosiek boli vyhotovené betónové kocky, valce a hranoly na určenie materiálových vlastností betónu. Experiment bol vykonaný v Centrálnych laboratóriách SvF STU.

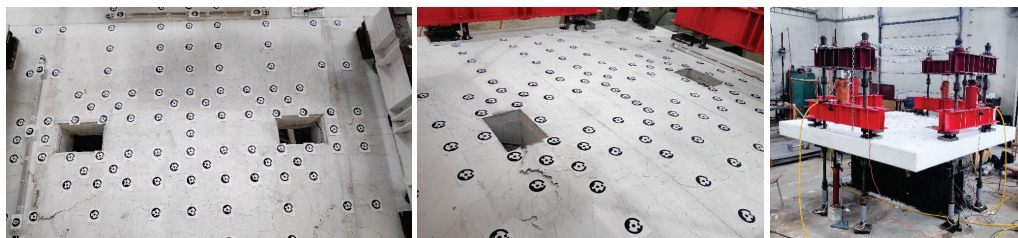
Obr. 5 Priebeh a meranie experimentu: a) porušenie vzorky S1, b) porušenie vzorky S2, c) vzorka S2 - zabezpečenie zostavy.

Zaťažovanie prebiehalo postupne v zaťažovacích krokoch. Sily boli zaznamenaná štyrmi silomerami, pričom najprv sa vzorka zaťažila v prvom kroku na 20 kN a v druhom na 50 kN. Ďalej sa postupovalo po krokoch veľkosti 50 kN a 100 kN a postupne bolo možné pozorovať vznik a rozvoj trhlin. Na hornom povrchu dosky boli umiestnené geodetické RAD (Rigid Automatically Detected Coded) značky na zaznamenávanie priestorových premiestnení po každom zaťažovacom kroku pomocou viacsímkovej konvergentnej fotogrametrie (Obr. 5. a) a Obr. 5. b). Na meranie deformácie dosky sa použili LVDT snímače umiestnené pri spodnom povrchu dosky.

Zaťažovanie vzorky S1 prebehlo bez problémov a vzorka zlyhala pretlačením pri zaťažovacom kroku so silou 825 kN. Je nutné spomenúť, že výsledné hodnoty deformácií získaných pomocou fotogrametrie pri zaťažovacom kroku 825 kN nie sú tak presné, nakoľko doska zlyhala priamo počas zaznamenávania snímok potrebných na vyhodnotenie. Výsledná hodnota odolnosti 856 kN bola získaná pripočítaním vlastnej tiaže dosky.

Počas zaťažovania vzorky S2 bolo pozorované natočenie zostavy. Skúška bola prerušená aby sa zostava vyrovnala a poloha sa zabezpečila reťazami vid'. Obr. 5. c). Vďaka tejto skúsenosti boli počas zvyšných skúšok v rámci experimentálneho programu použité stužujúce oceľové prvky. Vzorka S2 zlyhala pri zaťažovacom kroku 750 kN, skôr než bolo možné v tomto kroku zaznamenať premiestnenia pomocou fotogrametrie. Výsledná hodnota odolnosti 781 kN bola získaná pripočítaním vlastnej tiaže dosky.

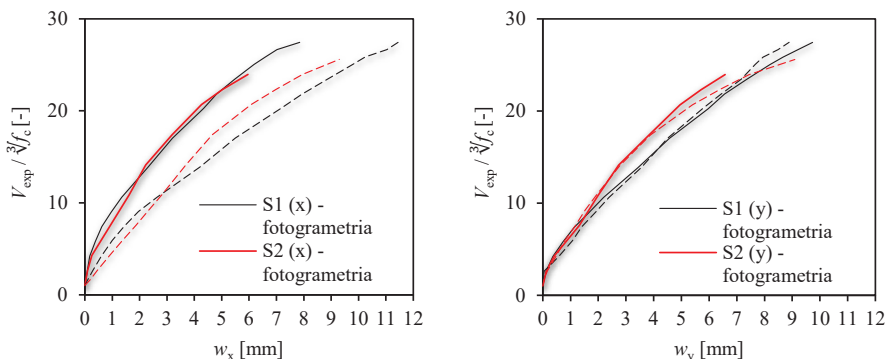
Na grafoch (Obr. 9.) zobrazujúcich normalizovanú zvislú deformáciu v monitorovacích bodoch je vidieť dobrú zhodu použitých meracích zariadení a zároveň veľkú podobnosť v postupnej zvislej deformácii v oboch riešených vzorkách. Výsledná šmyková odolnosť sa normalizovala len podielom $V_{exp} / f_c^{1/3}$. Výsledky sa normalizovali s prihliadnutím na rôznu dĺžku kontrolného obvodu. Grafy na Obr. 9. dokazujú, že pri zmene orientácie otvoru s malým pomerom strán nemá skrátenie kontrolného obvodu vplyv na priebeh deformácie.

Obr. 9 Porovnanie normalizovaného prichybu nameraného pomocou fotogrametrie a LVDT snímačov v monitorovacích bodoch: a) v smere x, b) v smere y.
