## ZHODNOCENÍ SYSTÉMU PROHLÍDEK A OPRAV DRAKŮ PRO LETOUNY ZLIN ŘADY 26

EVALUATION OF AN INSPECTION PROGRAM AND OVERHAULS FOR ZLIN 26 AIRCRAFT

BAKALÁŘSKÁ PRÁCE  
BACHELOR'S THESIS

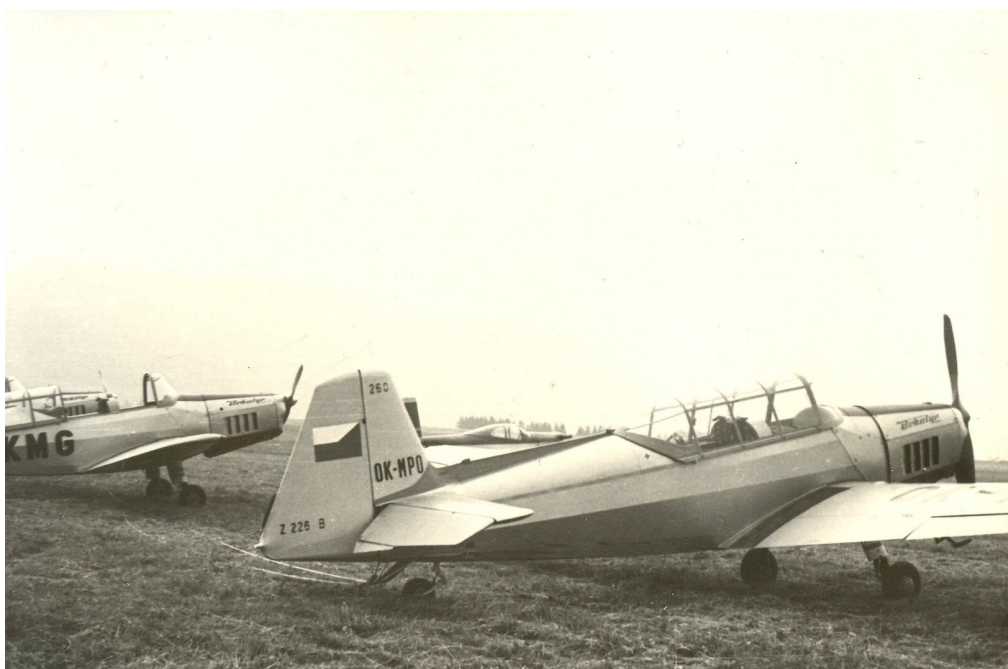
Obr. 2 Z 226 B

**Z 226 B Bohatýr** je dvousedadlový letoun určený k vlečení kluzáků, vybaven jedním řízením, motorem Walter Minor 6-III a pevnou dřevěnou vlečnou vrtulí Moravan.

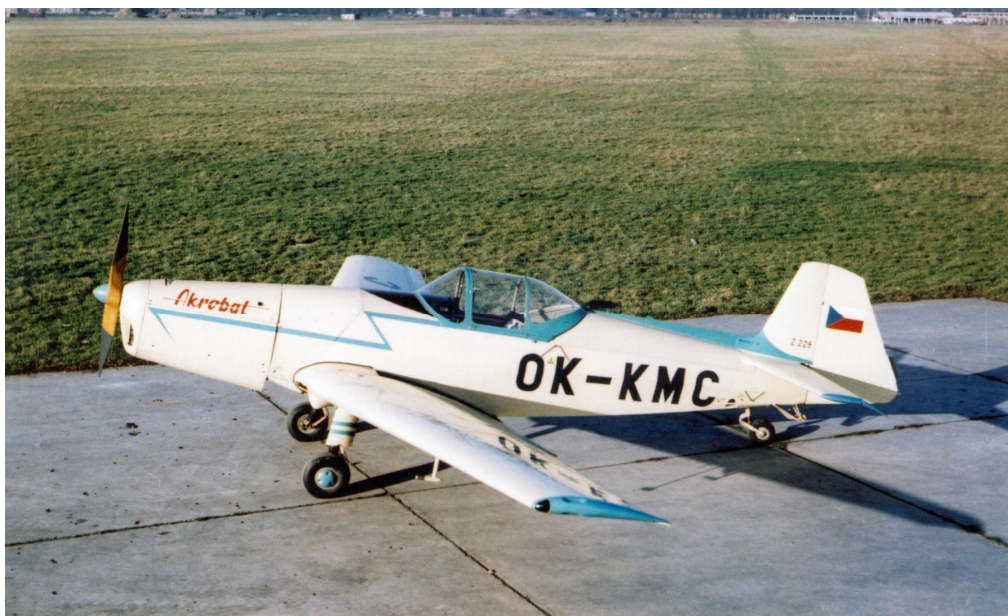
Obr. 3 Z 226 A

**Z 226 A Akrobat** je speciální jednosedadlový letoun určený pro akrobatické soutěže, je vybaven motorem Walter Minor 6-III a pevnou dřevěnou vrtulí Moravan.

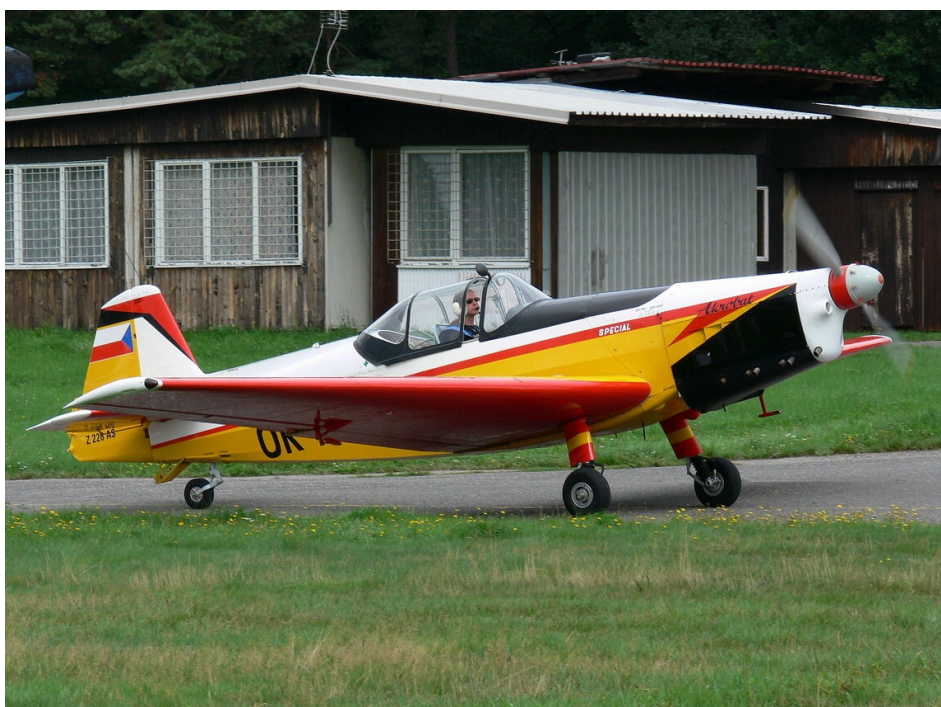
Obr. 4 Z 226 AS

**Z 226 AS Akrobat Speciál** je speciální akrobatický letoun, určený pro akrobatické soutěže, je vybaven motorem Walter Minor 6-III. Z počátku byla montována vrtule konstantních otáček Avia V500, později automatická V503.

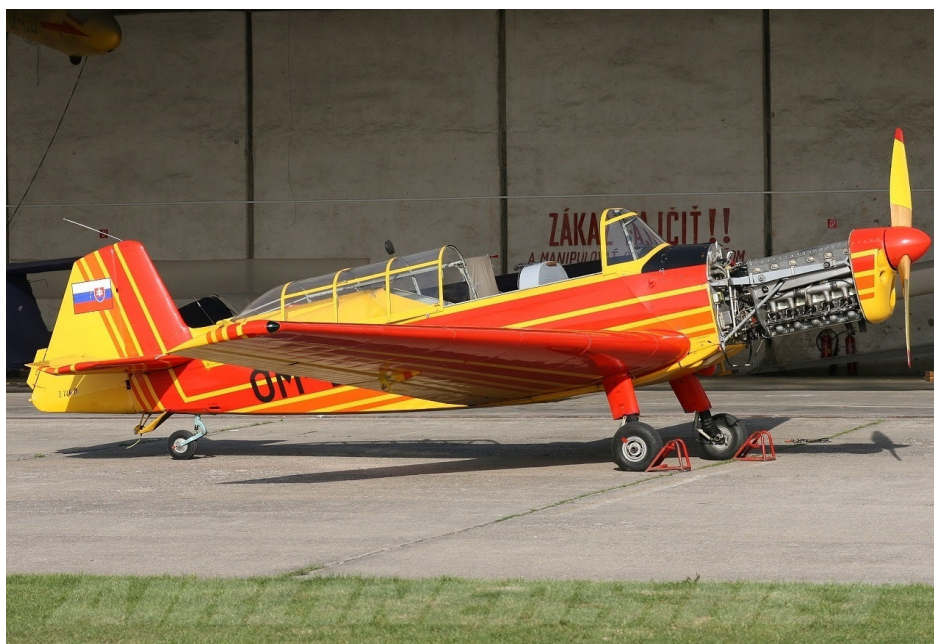
Obr. 5 Z 226 M

**Z 226 M** je modernizovanou verzí modelu Z 226 T nebo B (typový certifikát nerozlišuje již letouny s jedním nebo dvojím řízením), určenou k výcviku a vlečení kluzáků. Letoun je vybaven motorem Avia M137A a pevnou dřevěnou vrtulí Z42 v cestovním nebo vlečném provedení.

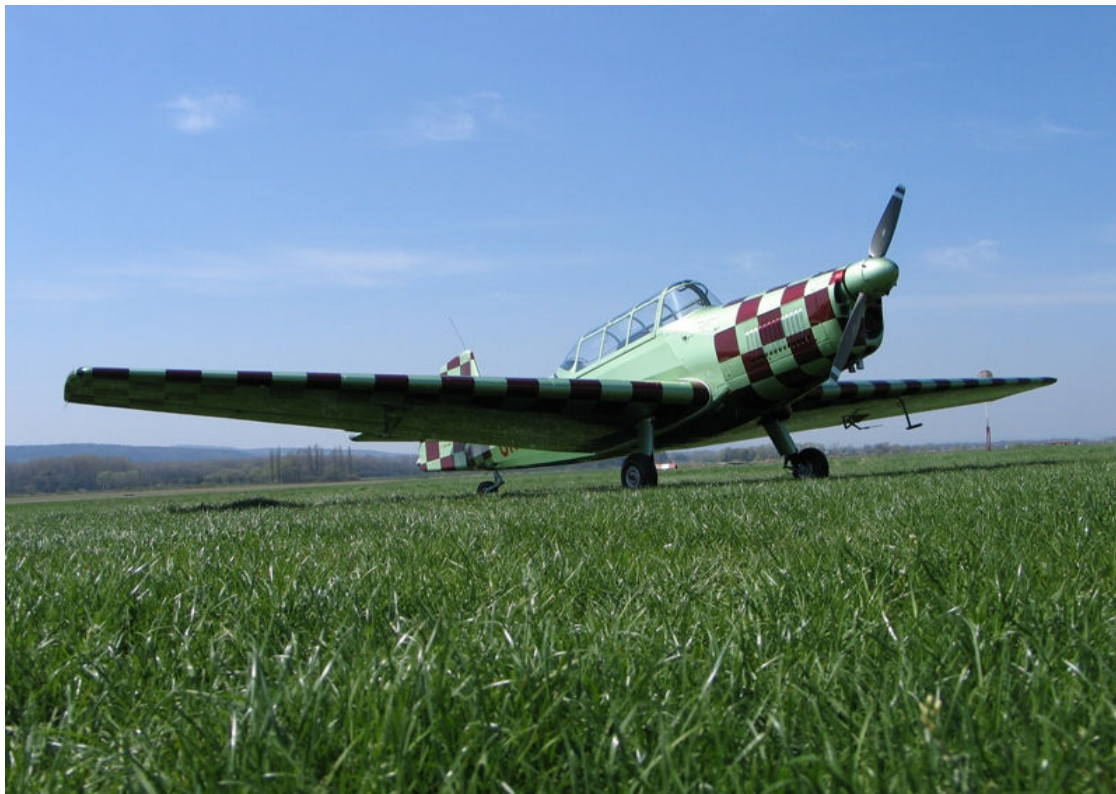
Obr. 6 Z 226 MS OK-LPR

**Z 226 MS** vznikl z letounu Z 226 M výměnou pevné vrtule za vrtuli stavitelnou typu Avia V503 nebo V503A a montáží chladiče oleje Z42. S ohledem na

instalaci těžší vrtule je v horní rovině příhradoviny trupu před ocasními plochami instalována konstrukční přítěž. Tato verze může být provozována výhradně ve třídě normální.

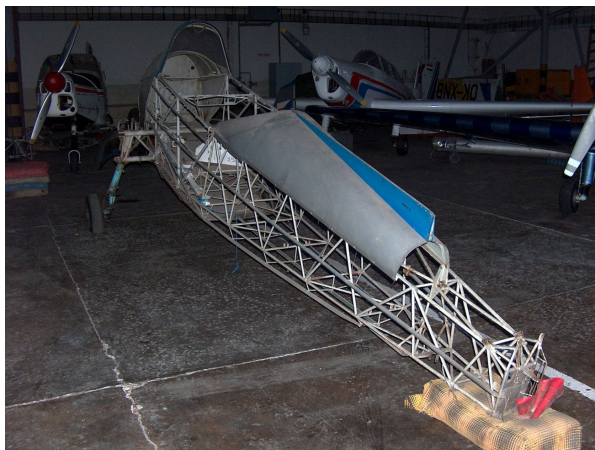
Obr. 7 Trup letounu před GO

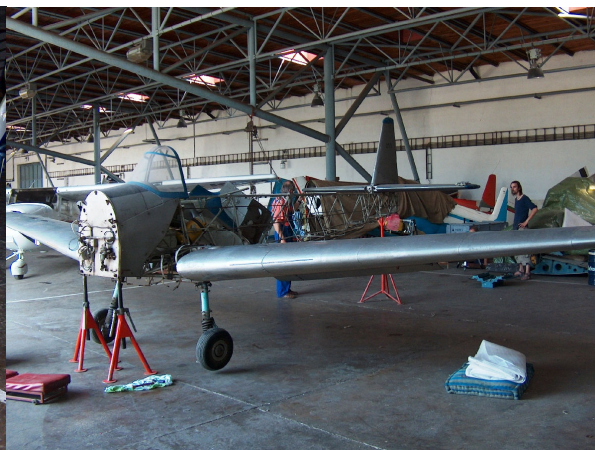
Obr. 8 Tzv. vstupní nivelace před započítím GO

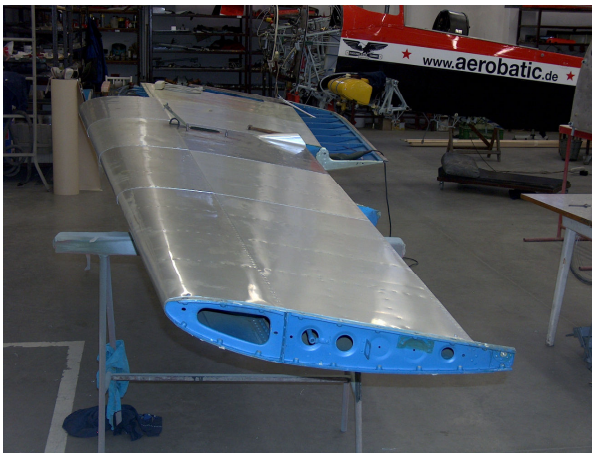
Obr. 11 Křídlo po odstranění starého nátěru

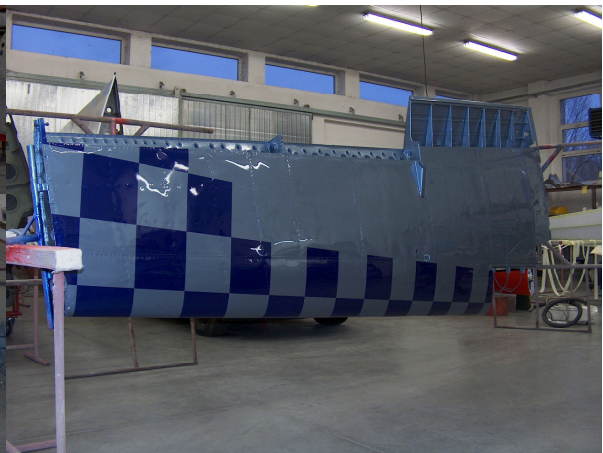
Obr. 12 Křídlo v konečném zbarvení

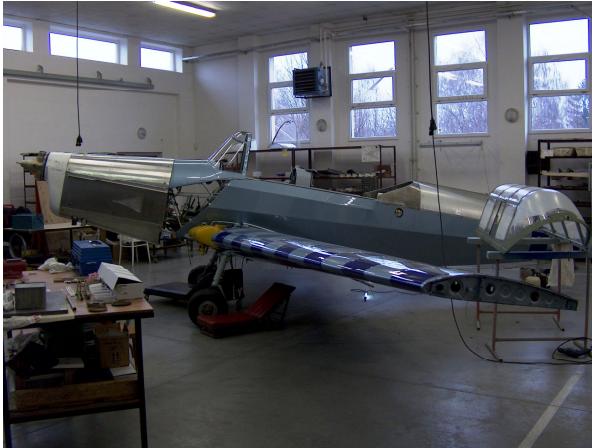
Obr. 13 Dokončování letounu

- MONTÁŽE: postup montáže po opravě se provádí po jednotlivých taktech; kostra trupu, přední a zadní kryty, řízení směrovky, ovládání brzd, přistávacích klapek, plynu a korekce, podvozková noha, sestava ostruhy, lože motoru, olejová instalace, sedadlo pilota přední a zadní, přední a zadní přístrojová skříně, hrubá montáž, montáž podvozku, ostruhy, ručního řízení, nožního řízení směrovky, ovládání vyvažovacích plošek výškového kormidla, přistávacích klapek, požární stěny a dílů, spádové a spojovací nádrže, instalace palivových nádrží, řízení palivového kohoutu, ovládání ruční pumpy, montáž řízení plynu a korekce, hasícího zařízení, dolícování podlah a lišt, montáž sedadla předního a zadního, elektrické instalace, instalace hubice rychloměru, zastavění akumulátoru, potažení trupu, povrchový nátěr trupu, potažení výškového a směrového kormidla, povrchový nátěr kormidel, provedení nátěru součástí a celého letounu, čistá montáž. Montáž ocasních ploch, odhazování kabiny, vlečného zařízení, podlahy zavazadlového prostoru, zadních krytů, přední a zadní přístrojové skříně a štítků kabiny, palubních přístrojů do přední a zadní přístrojové skříně, radiostanice a elektrické instalace, skříně akumulátoru, palivových nádrží, křidélek a přistávacích klapek, křidel, vrtule, vnitřních krytů, zkoušení elektrické instalace, dokončení a vybavení letounu, příprava pro zalétání, zálet a kontrola letové způsobilosti.

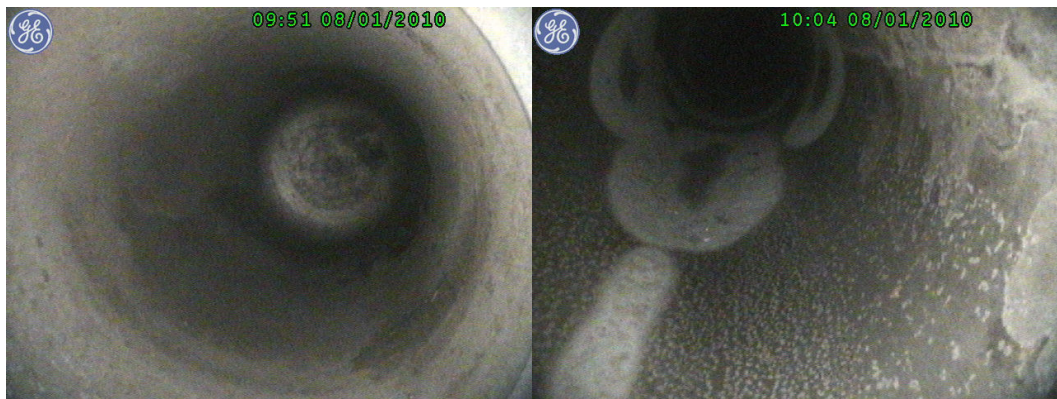
- Demontáž křídel.
- Demontáž tlakové sondy hlavního nosníku a endoskopická kontrola dutiny s pořízením obrazového záznamu (nosník musí být bez koroze).

Obr. 23 a 24 Fotografie z kontroly dutiny nosníku Z 226 MS, OK-MPT
