STANDARDIZACE POSTUPŮ PŘI ZNALECKÉM  
POSUZOVÁNÍ CIHELNÉHO ZDIVA

STANDARDIZATION OF PROCEDURES FOR THE  
BRICK MASONRY EXPERT ASSESSMENT

ZKRÁCENÁ VERZE  
DOCTORAL THESIS

Ing. ROSTISLAV KOSTKA

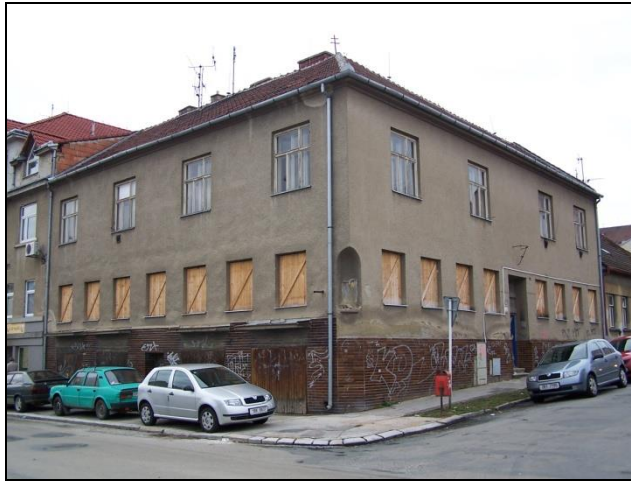
**Obr. 1 - Objekt 1. Veleslavínova 1/č.p. 245**

Základová konstrukce se předpokládají jako cihelné pásy bez svislé i vodorovné izolace proti zemní vlhkosti, stupeň opotřebení nelze stanovit. Svislé nosné konstrukce z klasického cihelného zdiva o tloušťce 450 až 600mm, stupeň opotřebení 3 – střední rozrušení (trhliny tl. 5mm), viditelná plošná vlhkost zdiva a plošné opadávání omítek (zejména v 1. PP a 1. NP objektu). Vodorovné nosné konstrukce nad 1. PP objektu je cihelná klenba nebo betonová stropní deska, nad 1. NP a 2. NP objektu je dřevěná trámová konstrukce s rovným podhledem; stupeň opotřebení 3 – střední rozrušení (trhliny tl. 5mm), nahodilé opadávání omítky, plošná vlhkost v prostoru 1. PP objektu. Střešní konstrukce je sedlového tvaru s původním dřevěným krovem; stupeň opotřebení 1 – první známky poškození (trhliny do tl. 1mm), zatékání přes krytinu do krovů. Fasádní břizolitová omítka a vápenná hlazená omítka, štuková vnitřní;

stupeň opotřebení 2 - lehká rozrušení (trhliny do tl. 5mm), plošné opadávání omítek vč.vyšší vlhkosti u vnějších i vnitřních omítek v 1. PP a 1. NP objektu. Podlahové konstrukce - betonová mazanina, keramická dlažba, dřevěné podlahoviny; stupeň opotřebení 2 – lehká rozrušení (trhlina do tl. 5mm). Výplně otvorů - okna dřevěná, dveřní křídla dřevěná nebo náplňová do zárubně; stupeň opotřebení 1 - první známky poškození (trhliny do tl. 1mm), špatné dovírání oken i dveří.

Projevy trhlin: jsou to zejména trhliny v nosném i nenosném zdivu objektu (trhliny tl.vlasová až 5mm), trhliny v nosném zdivu 1.PP objektu tl.nad 5mm, trhliny v podlahové konstrukci (trhliny tl.vlasová až 2mm), vyšší vlhkost zdiva, plošné opadávání vnitřních i venkovních omítek, narušení funkčnosti oken i dveřních křídel, poškození krytin podlahových konstrukcí, zatékání do krovu objektu. Podle charakteristických rysů poruch zjištěných v objektu lze tyto klasifikovat ve třídě 0 – IV, z desetistupňové hodnotící stupnice pro tento účel v SG-Geotechnika, a.s., tj.poruchy neovlivňující statiku objektu.

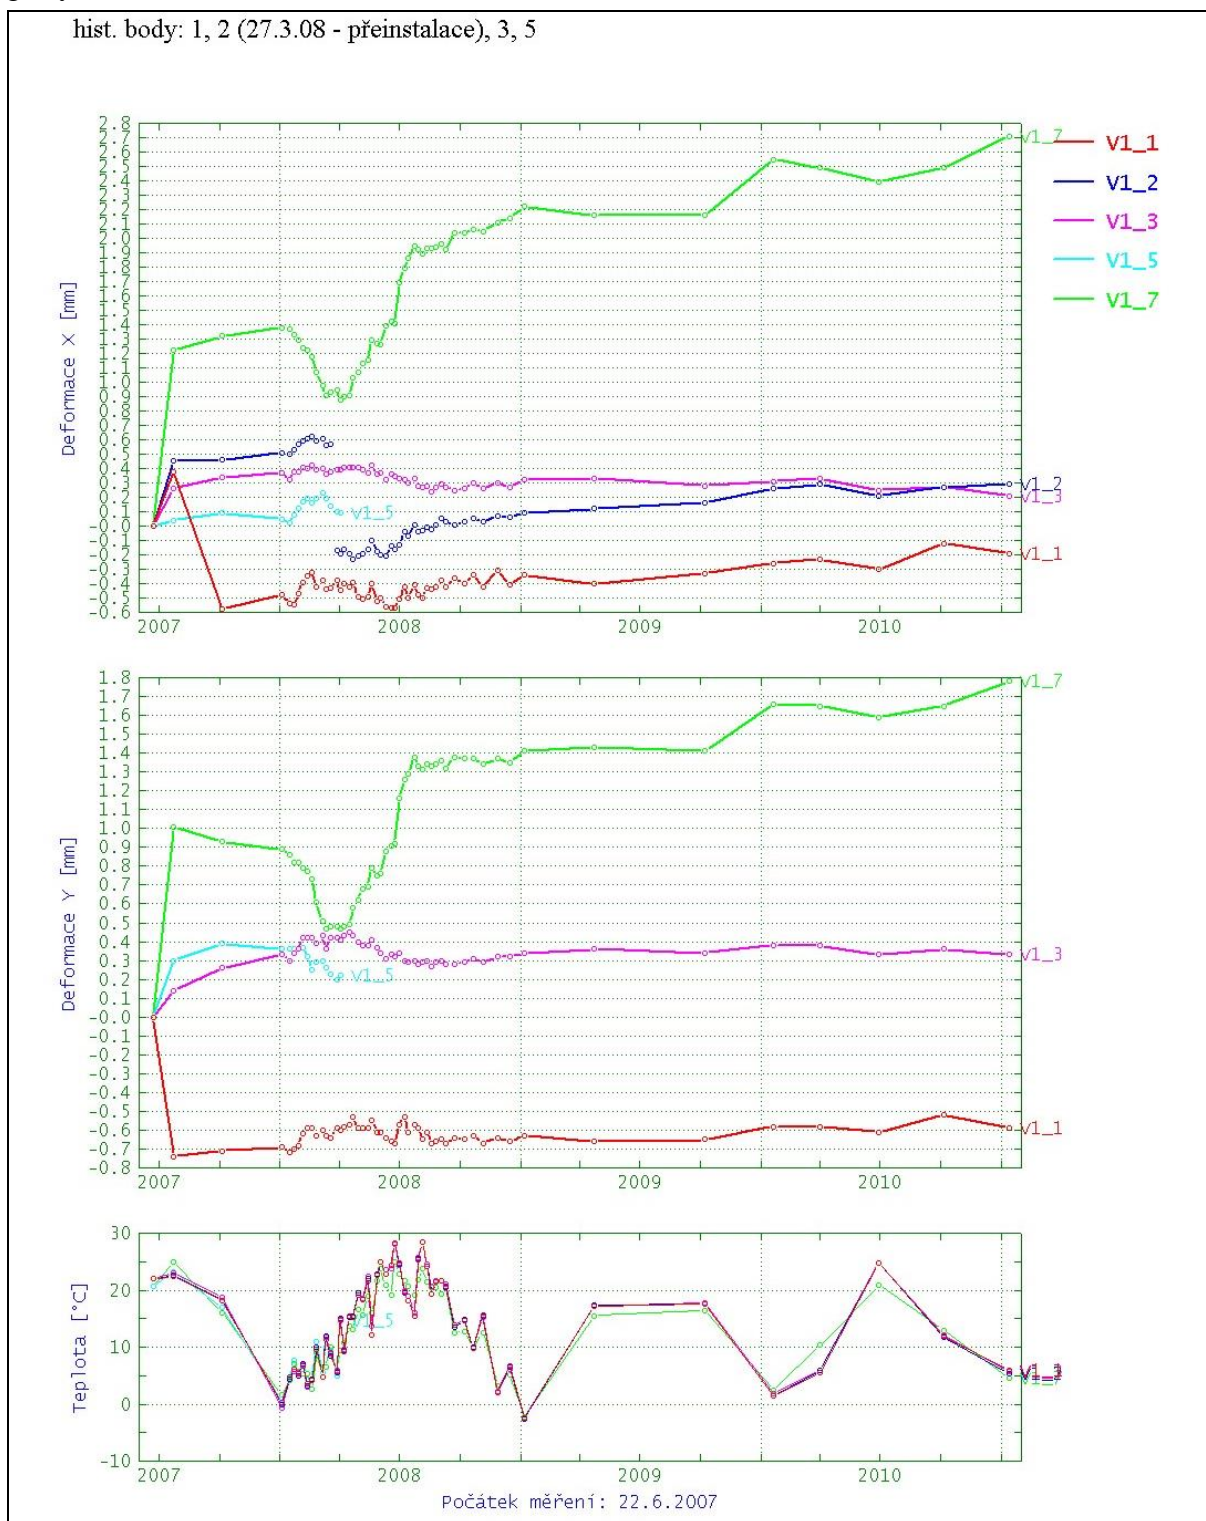
V průběhu ražby tunelu byly podrobně měřeny průběžně v období od 22. 6. 2007 až do 8. 11. 2010 deformace a náklony, které se projeví na objektu. Postupně tyto byly zaznamenávány do protokolů a na závěr byly sestaveny výsledné tabulky [25] a výsledné grafy (obr. 2).

**Obr. 2 - Průběhy měření deformací na zvolených bodech objektu Velešlavínova 1/č.p. 245, v časové závislosti [25]**

Graf znázorňuje měření deformací, způsobených ražbou tunelu pod ulicí Dobrovského. [25]

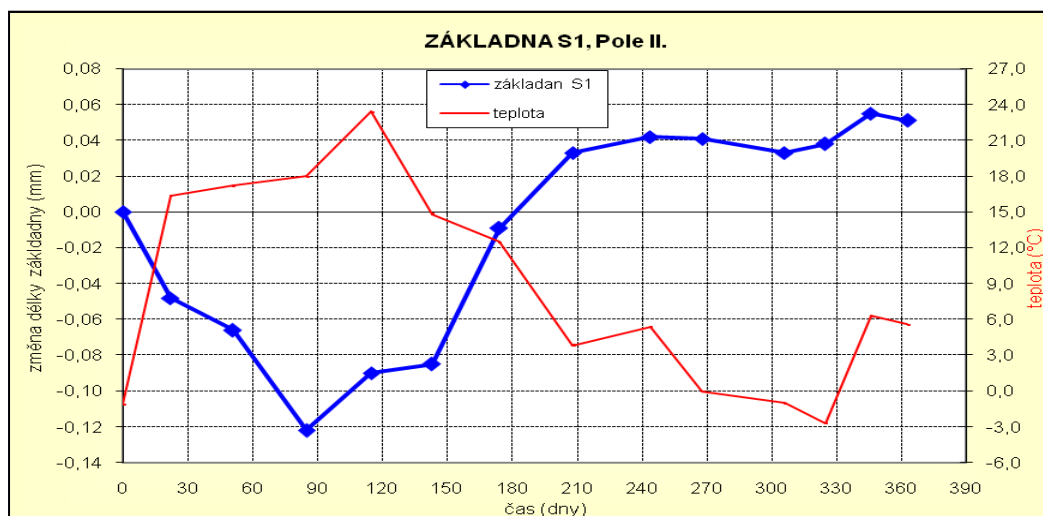
Ve vertikálním směru bylo osazeno 10 měřících míst po výšce nejvýraznější trhliny v severní (6 měřících míst) a jižní zdi (4 měřících místa) presbytáře. Bylo rozhodnuto sledovat trhlínu už od úrovně podlahy až po oblast těsně pod věncem a to jak na jižní tak na severní straně, aby se zjistila účinnost věnce. V druhém poli na půdě byla osazena také dvě měřící místa, přes masivní a krásně obnažené trhliny v severní a jižní zdi.

Ve vodorovném směru bylo sledováno první pole klenby nad oltářem, kde je skutečná síť trhlin. Bylo osazeno 10 měřících míst. (Během oprav krovů byly opakovaně zničeny tři základny na klenbě a proto je nelze vyhodnotit.) Dále byly zaměřeny posuny ve věnci. Na železobetonový věnec byly osazeny sériové a trojúhelníkové základny (5 měřících míst). Snahou bylo zjistit případné protažení či ohyb železobetonového věnce. V posledním čtvrtém poli byla navržena také dvě kontrolní místa na jižní části věnce.

Pro dostatečně přesnou metodu vyhodnocení naměřených hodnot, byly osazeny také dvě základny na vzorky cihly a betonu [14].

**Obr. 3 - Průběhy měření posunů v časové závislosti na teplotě [14]**

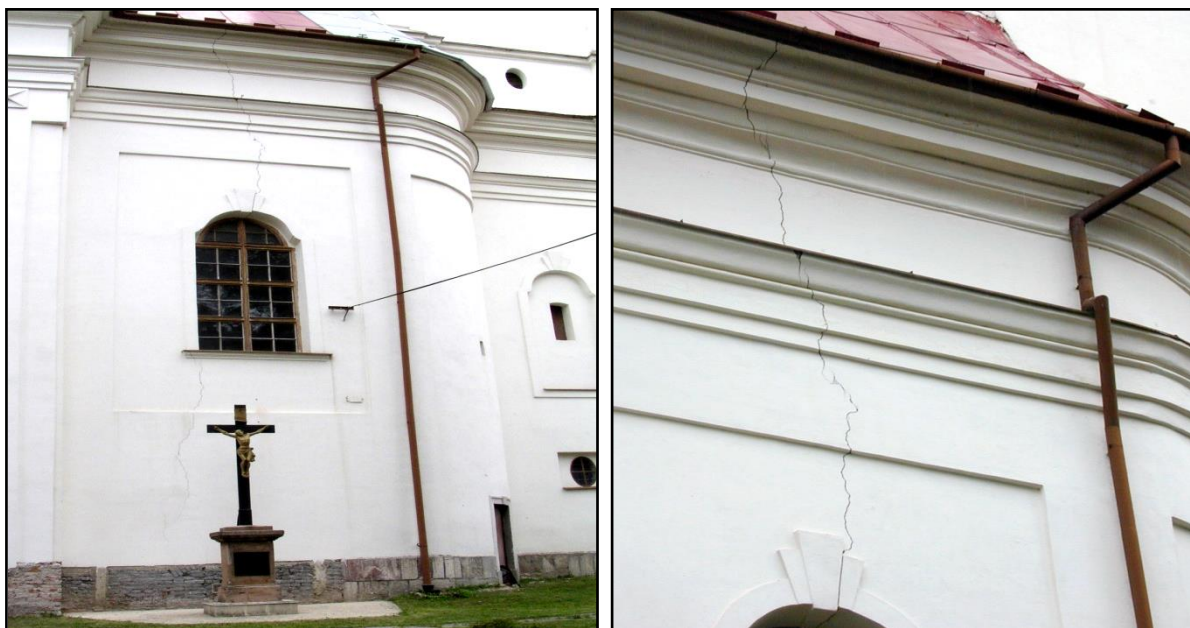
Trhliny signalizující poruchy v nosných zdech kostela byly zjištěny na vnějších i vnitřních částech objektu. Nejvýraznější trhliny jsou patrné v oblasti presbytáře a přiléhající východní části hlavní lodi. Trhliny se koncentrují přirozeně v nejvíce oslabených místech zdiva – při osách oken. Hlavní masivní trhlina probíhá prakticky celým průřezem kostela v presbytáři za věží. Tato trhlina je prokreslena nejen ve svislých nosných zdech a klenbě, ale také v podlaze. V omítce dosahuje trhlina šířky několika milimetrů, ale ve zdivu je zcela určitě širší, což je patrné např. na obnaženém zdivu ve vstupu na kazatelnu, nebo na půdě kostela. V roce 1994 byla provedena oprava interiéru a před dvěma roky fasády, takže prokreslení trhlin zejména v polích II. – IV. je méně patrné a nelze přesně odhadnout skutečnou velikost trhlin zdiva.

**Obr. 4 - Pohled na jižní zeď kostela [14]**

Zřejmě vzhledem k sprašovitému podloží Modřic není ve městě výskyt trhlin na kostele sv. Gotharda ojedinělým případem. Navíc ze statického popisu Ing. Jana Mattuše, z prohlídky kostela vyplývá, že v Modřicích došlo v minulosti k haváriím vodovodu. Přesněji ve vzdálenosti cca 40 m severovýchodním směrem až cca 70 m východním směrem od kostela havaroval vodovod. Tři domy se zřítily, mnohé mají trhliny. Nelze vlivem vody vyloučit mírný posun podzákladové vrstvy spraše, která se změnou vlhkosti výrazně mění některé technické vlastnosti (zejména stlačitelnost a únosnost) [14].

Ze statických posudků vyplývá, že řešení oprav kostela sv. Gotharda není jednoduché, Ing. Fiala konstatoval, že největší důležitost přikládá zhotovení nového železobetonového věnce se spojením silnějšího věnce kolem základů, a až poté provést sešití trhlin cihelného zdiva [19]. Měření prokázalo účelnost vytvoření železobetonového věnce zejména v oblasti koruny zdiva. Jedná se o významný prvek pasivního zabezpečení konstrukce, který však nezabránil vzniku trvalých (nevratných) posunů ve střední části svislých stěn a i kleneb.

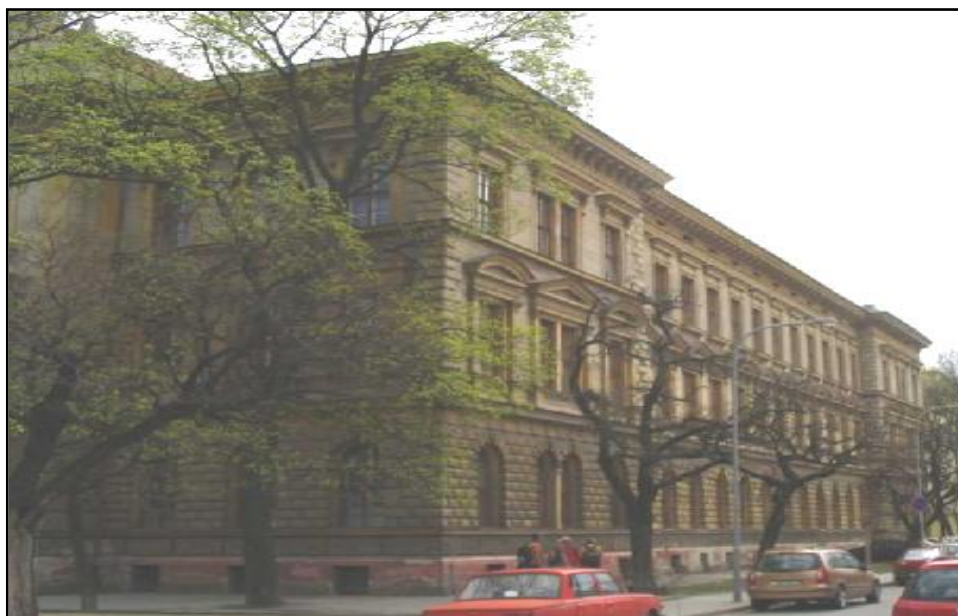
**Obr. 5 - Pohled na západní křídlo z křižovatky ulic Mlýnská – Cyrilská [15]**

Objekt budovy školy na Šujanově náměstí 1 v Brně (obr. 5), leží v části Brna pod ulicí Křenovou, na východ od nádraží (směr na Olomouc). Škola je třípodlažní, podsklepený třítakt, se sedlovou střechou. Půdorysné rozměry jsou 52,5 x 48,5 m. Uprostřed objektu se nachází dvůr 17 x 22 m, jeho úroveň je asi 0,1 m nad úrovní okolního terénu. Škola byla postavena v letech 1886 až 1888, je založena na kvartérních jílech. Podloží dále tvoří šterky a terciérní jíly. Hloubka základu je 3,6 až 4,0 m pod terénem. Podzemní voda v okolí dosahuje 2,0 až 2,5 m pod úroveň terénu. Budova je založena na vyzdívaných cihelných základových pasech, jejich výška je 1,4 m.

Kolem budovy je vysázeno mnoho vzrostlých javorů. Jihozápadně protéká řeka Ponávka. Nosné zdivo je z plných pálených cihel (CPP), velkého formátu. Síla zdí se mění mezi podlažími. Střecha z pálených falcových tašek má sklon 35 až 40° teriálu CPP. Stropy ve třídách jsou většinou dřevěné trámové (zřejmě původní) v rozpětí až 8,7 m. V rohových učebnách v 2. NP jsou stropy trámové, místy betonové. Šířka zdí, je stejná ve všech částech budovy. Obvodová zeď má v 1. PP 1,20 m včetně omítek. Vnitřní zeď má 0,95 m, místy je dále rozšířena. V 1.NP je světlá tloušťka vnitřní i obvodové zdi 0,95 m a v 2. a 3. NP 0,69 m. Omítky mají okolo 30 mm, vnější 40 mm. Konstrukční výška jednoho podlaží je 3,76 m, ve sklepe 2,82 m. 1.NP se nachází 1,26 m nad přilehlým upraveným terénem [15].
