VYSOKÉ UČENÍ TECHNICKÉ V BRNĚ

VYHODNOCENÍ PŘÍČIN DOPRAVNÍCH NEHOD VOZIDEL MĚSTSKÉ HROMADNÉ DOPRAVY V BRNĚ

EVALUATION OF THE CAUSES OF TRAFFIC ACCIDENTS INVOLVING PUBLIC TRANSPORT
VEHICLES IN BRNO

DIPLOMOVÁ PRÁCE

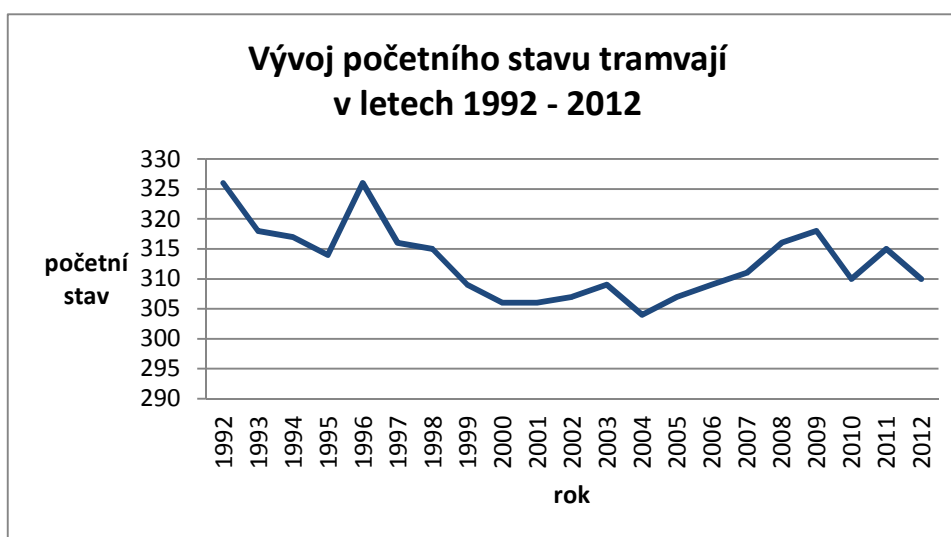
Graf 2: Vývoj početního stavu tramvají v letech 1992 – 2012 [16]

Z grafu 2 lze vyčíst, že od roku 1992 byl menší propad počtu tramvají a v roce 1996 byl opět nárůst na nejvyšší početní stav za sledované období, a tedy 326 vozů. Dále je na grafu znázorněno dlouhodobé klesání početního stavu až do roku 2004, kdy stav začal opět postupně stoupat až na 318 vozů v roce 2009. Početní stav tramvají v roce 2012 byl 310 vozů. [13]

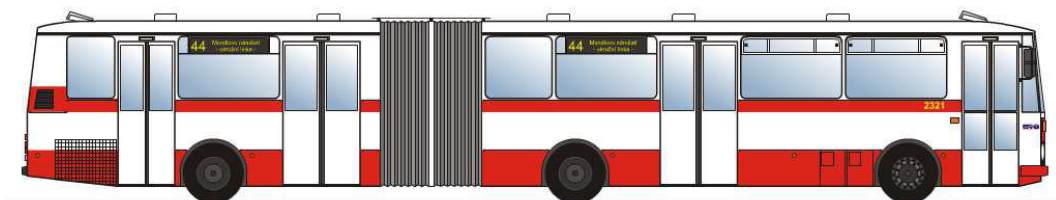
Délka	17 355 mm
Šířka	2 500 mm
Hmotnost	14 210 kg
Maximální rychlost	70 km/h
Výkon	175 kW
Obsaditelnost	151 osob

Obrázek 14: Autobus Karosa B 741 [9]

Prvních deseti kloubových autobusů B 741.1916, vyobrazených na *obrázku 14*, se město Brno dočkalo v roce 1993 a dalších dvaceti vozů B 741.1924 v roce 1995, které byly jako první vybaveny elektronickými označovači jízdenek a palubními počítači SAVS. Kloubové autobusy B 741 jsou konstrukčně velmi podobné sólo autobusům typové řady 700, jsou rozděleny na dvě části a uprostřed jsou spojeny točnicí. Technické parametry autobusu typu Karosa B 741 jsou uvedeny v *tabulce 10*. [1]

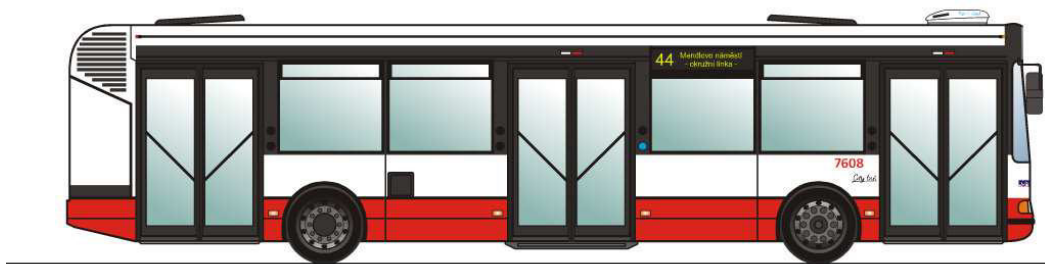
Délka	11 990 mm
Šířka	2 500 mm
Hmotnost	11 200 kg
Maximální rychlost	75 km/h
Výkon	180 kW
Obsaditelnost	99 osob

Obrázek 17: Autobus Irisbus Citybus 12M [9]

Pro lepší zpřístupnění autobusů pro zdravotně postižené, staří cestující a cestující s kočárky, přistoupil v roce 2002 DPMB k nákupu patnácti nízkopodlažních vozů Citybus 12M 2071, zobrazených na *obrázku 17*. Pro pohodlný vjezd invalidních vozíků, popř. kočárků, jsou autobusy vybaveny manuálně ovládanou výklopnou plošinou a funkcí „kneeling“, která umožňuje naklopení vozové skříně. Autobusy mají vznětový šestiválcový přeplňovaný motor Iveco s přímým vstřikováním paliva a automatickou třístupňovou převodovku s vestavěným hydraulickým retardérem. V roce 2004 a 2005 bylo dodáno dalších 15 nízkopodlažních autobusů. [1]

Konstrukci autobusu popisuje L. Čuma v literatuře [1] s názvem *Autobusy v brněnské městské dopravě 1930-2005* takto: „*Karoserie je polosamonosné konstrukce sešroubovaná do formy skeletu před oplechováním a olakováním, ošetřená proti korozi ponořením do kataforetické lázně. Rám podvozku je tvořen ocelovými podélníky a příčkami, boční stěny a střecha jsou svařeny z tažených uzavřených profilů a oplechovány ferozinkovým plechem. Přední část vozu má kostru z uzavřených profilů pokrytou plechovými i plastovými díly, zadní část vozu tvoří jednolitý sklolaminátový panel. Skla bočních oken a zadního okna jsou lepená, čelní sklo je zaskleno do gumového profilu. Boční okna jsou ve své horní části vybavena výklopnou ventilací, větrání vozu je také zajištěno střešními ventilacemi a přední a zadní části střechy.*“ [1, s.239] Technické parametry autobusu Irisbus Citybus jsou uvedeny v *tabulce 13*.

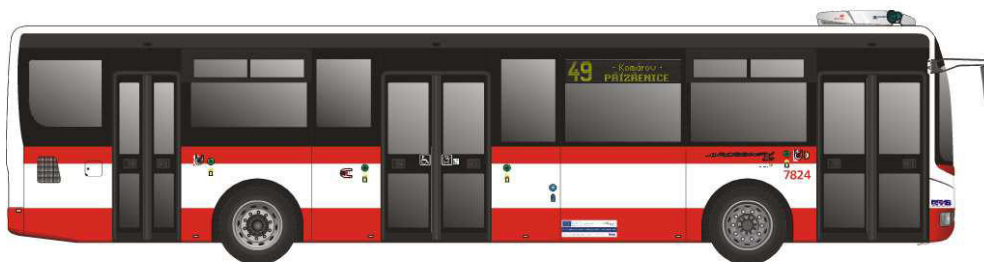
Délka	11 995 mm
Šířka	2 550 mm
Hmotnost	10 730 kg
Maximální rychlost	85 km/h
Výkon	243 kW
Obsaditelnost	74 osob

Obrázek 20: Irisbus Crossway Low Entry [9]

V roce 2010 bylo jednorázově nakoupeno 25 částečně nízkopodlažních autobusů Irisbus Crossway Low Entry, zobrazené na *obrázku 20*. Autobus má dvě místa pro vozičkáře a je vybaven ručně nebo elektronicky ovládanou vysouvací rampou. Nástupní výška u prostředních dveří je 330 mm, která se s funkcí „kneeling“ dá snížit na 265 mm. Vůz je vybaven šestiválcovým vznětovým motorem Iveco, pneumaticky ovládanými kotoučovými brzdami a systémem ABS/ASR. Technické parametry autobusu typu Irisbus Crossway Low Entry jsou uvedeny v *tabulce 16*. [4] [9]

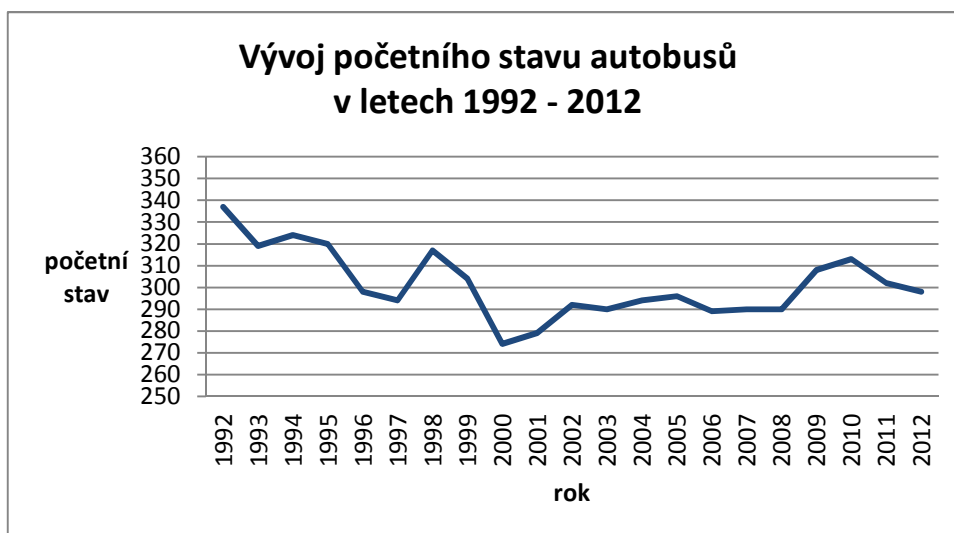
Graf 5: Vývoj početního stavu autobusů v letech 1992 – 2012 [16]

Z grafu 5 je zřejmé, že početní stav autobusového vozového parku od roku 1992 až do roku 2000 klesl o více než 60 autobusů, a to především z důvodu vyřazování starších vozů. V průběhu dalších jedenácti let docházelo k obnovování vozového parku a početní stav se tak postupně zvyšoval až na hodnotu 313 autobusů v roce 2010. Do roku 2012 se stav autobusů snížil na konečný počet 298. [13]

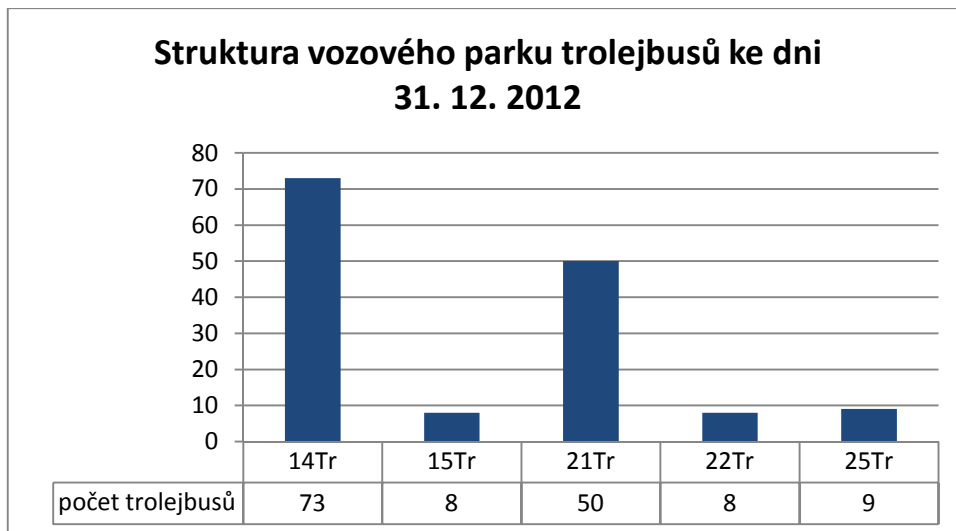
Graf 7: Struktura vozového parku trolejbusů ke dni 31. 12. 2012 [16]

DPMB a.s. disponuje pouze pěti typy trolejbusů značky Škoda. Z *grafu 7* lze vyčíst, že nejpočetnější a také nejstarší jsou trolejbusy 14Tr, kterých je 73 a téměř všechny jsou již zmodernizovány. O více než 20 méně je trolejbusů typu 21Tr, které byly jako první dodávány v nízkopodlažní verzi. Zbylé typy trolejbusů nepřekračují hranici počtu deseti vozů. [9]

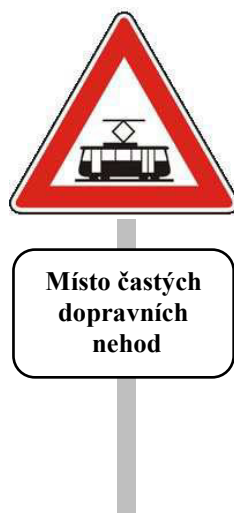
Obrázek 28: Navrhovaná dopravní značka A25 Tramvaj s upozorněním [15]

Pro tyto křižovatky bylo navrženo opatření v podobě svislého dopravního značení A25 Tramvaj, znázorněného na *obrázku 28*, které bude upozorňovat řidiče na možnou přítomnost tramvaje a na místo častých dopravních nehod tramvaje s osobními vozidly. Svislé značení bylo doplněno také vodorovným značením „POZOR TRAM“ na vozovce, které se zatím objevuje většinou jen u přechodů pro chodce, nicméně i pro řidiče osobních automobilů má toto značení svůj význam. Návrh opatření na křižovatkách je znázorněno na *obrázku 29* a *30*. Opatření, jako je například zpomalovací práh, je pro tento případ, dle mého názoru, nevhodné, protože by narušovalo plynulost provozu.

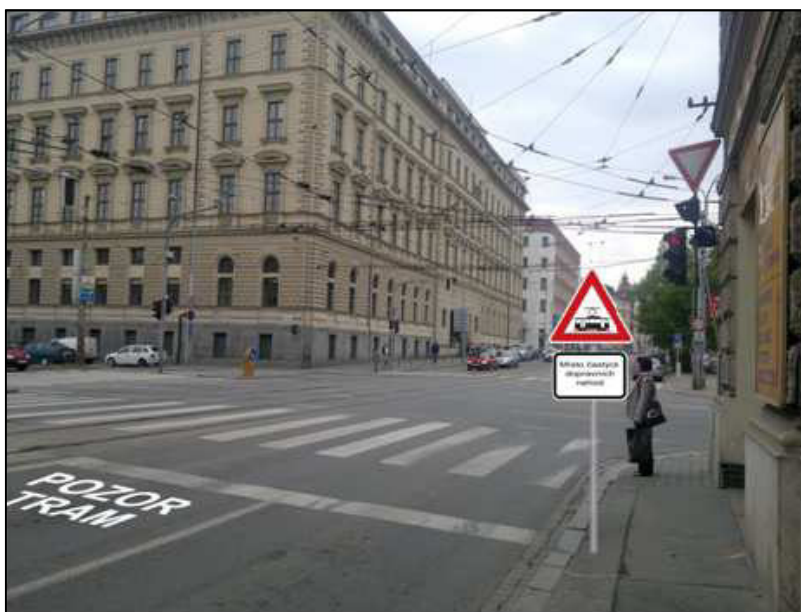
Obrázek 29: Návrh opatření na křižovatce Cejl – Koliště [15]

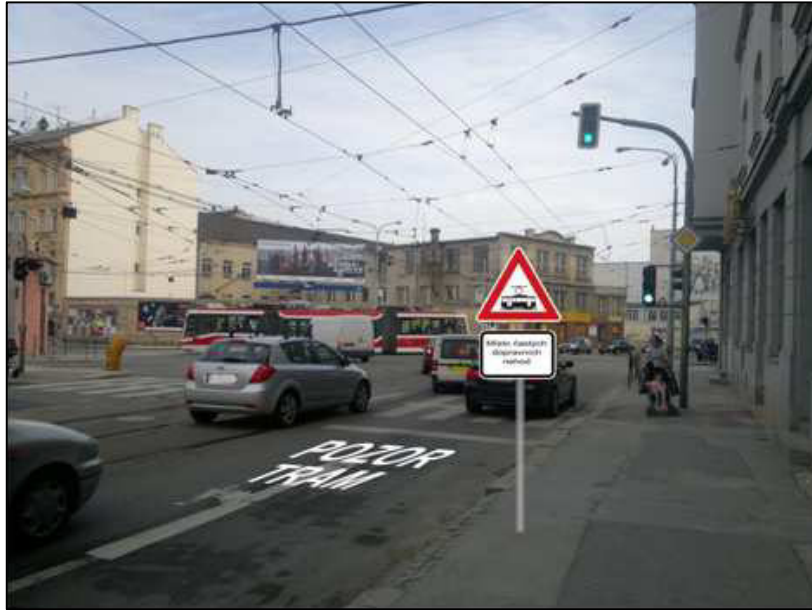
Obrázek 30: Návrh opatření na křižovatce Cejl – Vranovská [15]

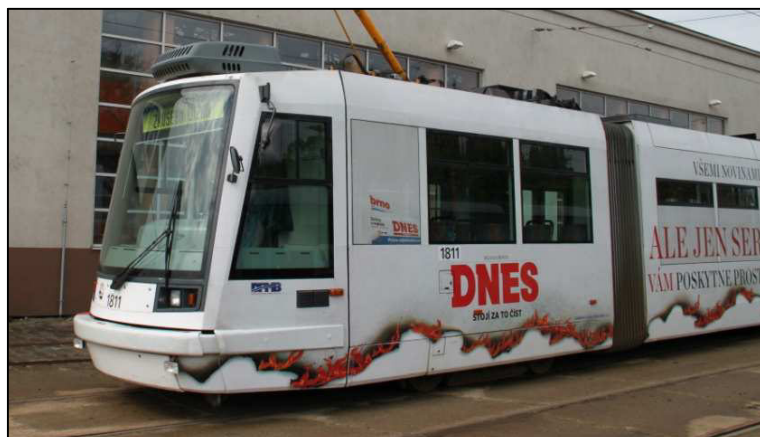
Obrázek 31: Tramvaj Škoda Anitra, ev. č. 1811 [15]

Pro měření byla od DPMB poskytnuta tramvaj značky Škoda Anitra, která je evidována pod číslem 1811 (*obrázek 31*). Tato tramvaj byla vyrobena v roce 2004 a od března téhož roku byla uvedena do provozu. Délka této tramvaje je přes 20 m, šířka téměř 2,5 m a hmotnost více než 25 tun (podrobné technické parametry viz *kapitola 2.1.6*). Brzděná dráha této tramvaje byla porovnávána s osobním automobilem značky Škoda Octavia II Combi 1,9 TDi, vyrobeného v roce 2008, který je vidět na *obrázku 32*. Technické parametry vozidla Škoda Octavia jsou uvedeny v *tabulce 29*. Při měření byla tramvaj bez cestujících, pouze s tříčlennou posádkou, vozidlo bylo obsazenou dvoučlennou posádkou.

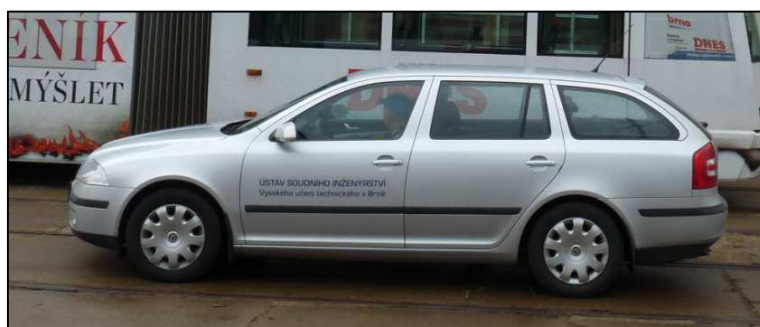
Obrázek 32: Vozidlo Škoda Octavia II Combi 1,9 TDi [15]

Motor	1,9 TDi/ 4 válce
Zdvihový objem	1 896 ccm
Palivo	Diesel
Výkon	77 kW / 105k
Točivý moment	250 Nm / 1900 ot/min
Převodovka	5 st. / manuální
Délka	4 572 mm
Šířka	1 769 mm
Hmotnost	1 325 kg
Pneumatiky na vozidle	Barum Polaris, rozměr 195/65 R15 91 H, M+S, zimní, hloubka dezénu cca 4,0 mm

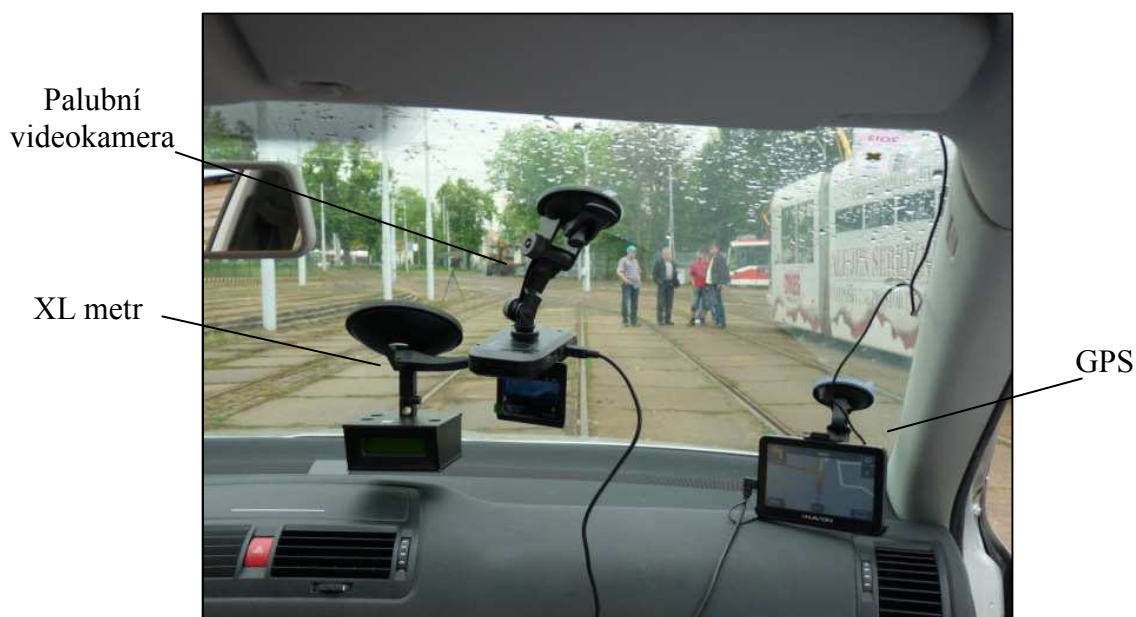
Obrázek 33: Umístění měřicích přístrojů v interiéru vozidla Škoda [15]

Měření probíhalo tím způsobem, že tramvaj i osobní automobil se pohybovaly souběžně vedle sebe tak, aby dosáhly stejné výchozí rychlosti, poté byl řidiči tramvaje i vozidla prostřednictvím vysílačky vydán pokyn, při kterém současně tramvaj i vozidlo začaly intenzivně brzdit. Nejprve byly provedeny dvě testovací jízdy, při kterých osobní automobil sjednotil pohyb s tramvají tak, aby na počátku brzdění jeho přední část byla na úrovni přední části tramvaje. Následně bylo provedeno celkem osm měření z výchozí rychlosti 38 až 64 km/h. Účastníci měření a jejich úkoly jsou uvedeny v Protokolu o měření v *příloze 1*.

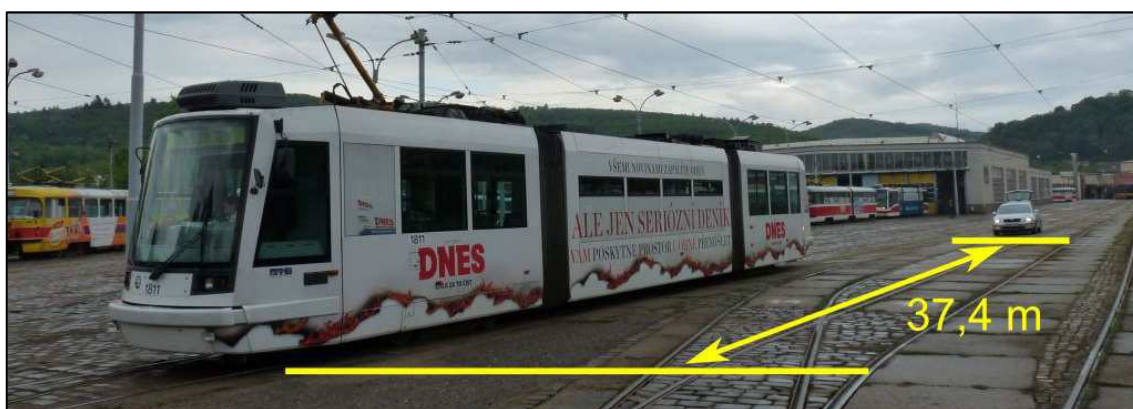
Obrázek 34: Konečná poloha tramvaje a vozidla při brzdění z výchozí rychlosti 64 km/h [15]

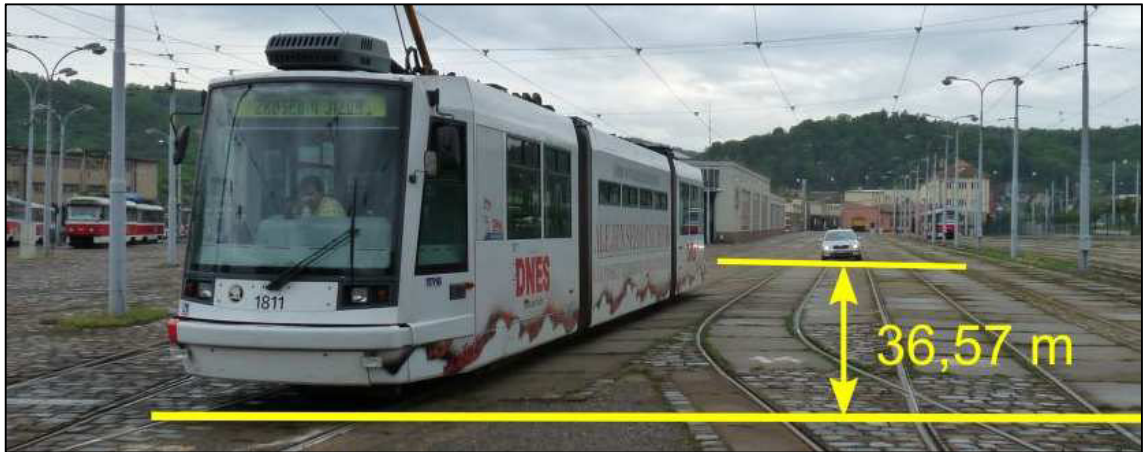
Obrázek 35: Konečná poloha tramvaje a vozidla při brzdění z výchozí rychlosti 61 km/h [15]

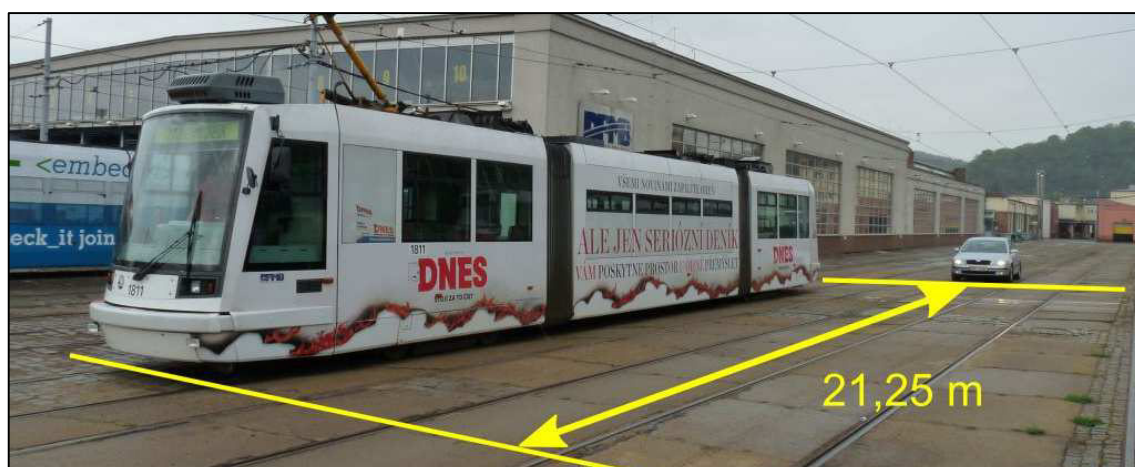
Obrázek 36: Konečná poloha tramvaje a vozidla při brzdění z výchozí rychlosti 50 km/h [15]

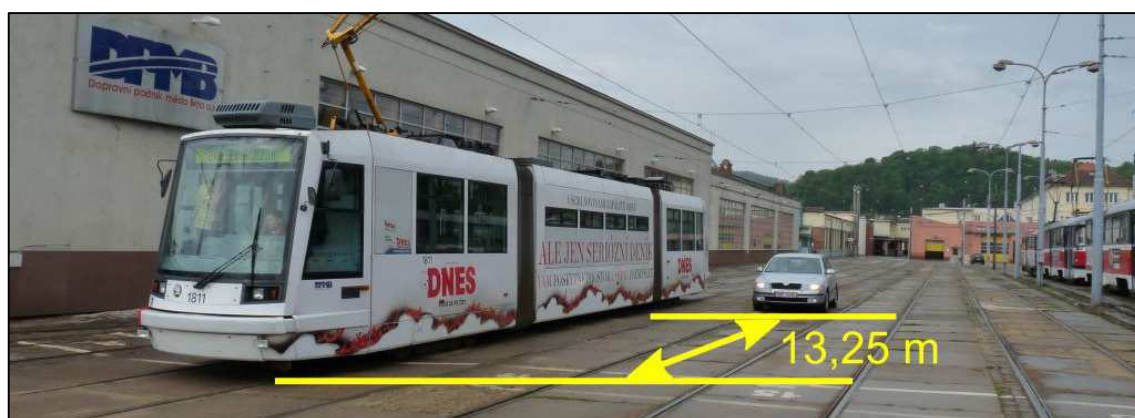
Obrázek 37: Konečná poloha tramvaje a vozidla při brzdění z výchozí rychlosti 43 km/h [15]

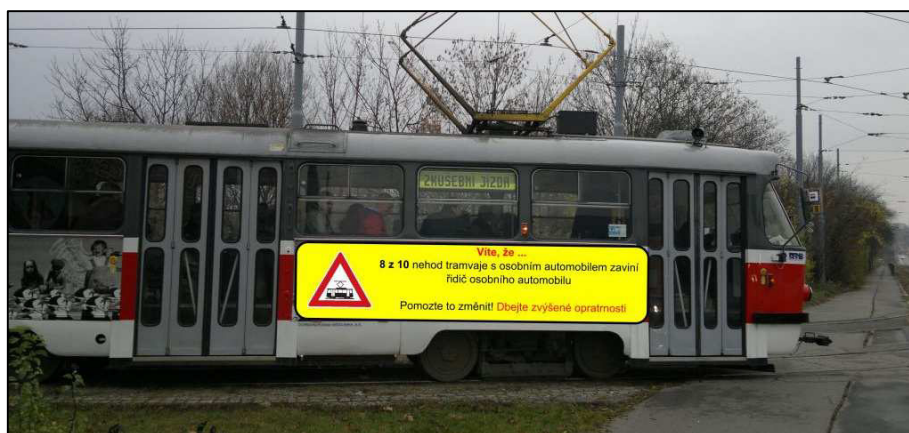
Obrázek 42: Návrh umístění fólie na tramvaji K2 [15]

Pro bezpečnostní kampaň „Víte, že...?“ je vhodné umístění na vozech v podobě bočního pásu, „tramboard“ nebo „sideboard“. Výhoda bočního pásu je v jeho ceně, nevýhoda potom v menších rozměrech. Naproti tomu „tramboard“ a „sideboard“ mají velké rozměry, ale jsou velmi nákladné, především z důvodu použitého materiálu. Pro tyto typy reklam se využívá speciální průhledná okenní fólie, která zabezpečuje výhled cestujících uvnitř tramvaje. Všechny fólie musí být chráněny tuhou laminací, která zabraňuje poškození. Návrh umístění informačního letáku na tramvaji K2 v podobě bočního pásu je znázorněn na *obrázku 42*. Z důvodu lepší viditelnosti jsou informace na letáku na žlutém podkladu.

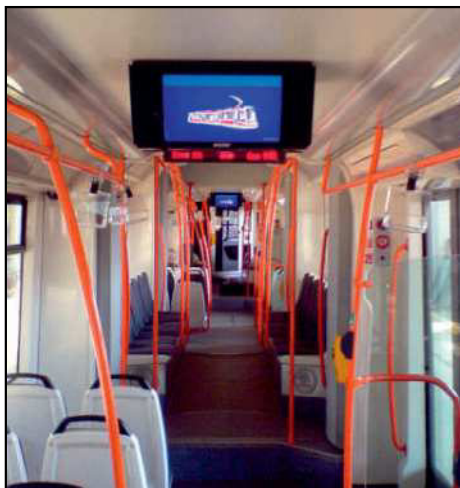
Obrázek 43: LCD monitor v tramvaji Škoda 13T [10]

Další vhodný a moderní způsob pro bezpečnostní kampaň „Víte, že...?“ je její prezentace v podobě spotů na LCD monitorech v tramvajích Škoda 13T, znázorněných na *obrázku 43*. Tyto monitory jsou oboustranné 13:9 s rozlišením 1280 x 800. Doba vysílání monitoru je 16 hodin denně a video se zobrazí 6x za hodinu. [10]

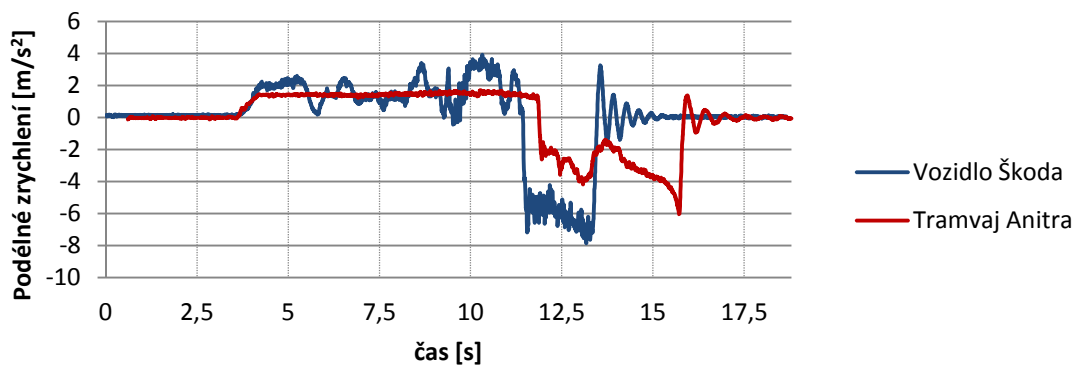
Porovnání zpomalení tramvaje a vozidla z výchozí rychlosti 43 km/h
