## OJETÍ KOLEJNIC V OBLOUCÍCH MALÝCH POLOMĚRŮ

RAIL WEAR IN CURVES OF SMALL RADII

### DIPLOMOVÁ PRÁCE

Bc. Pavla Kubiszová

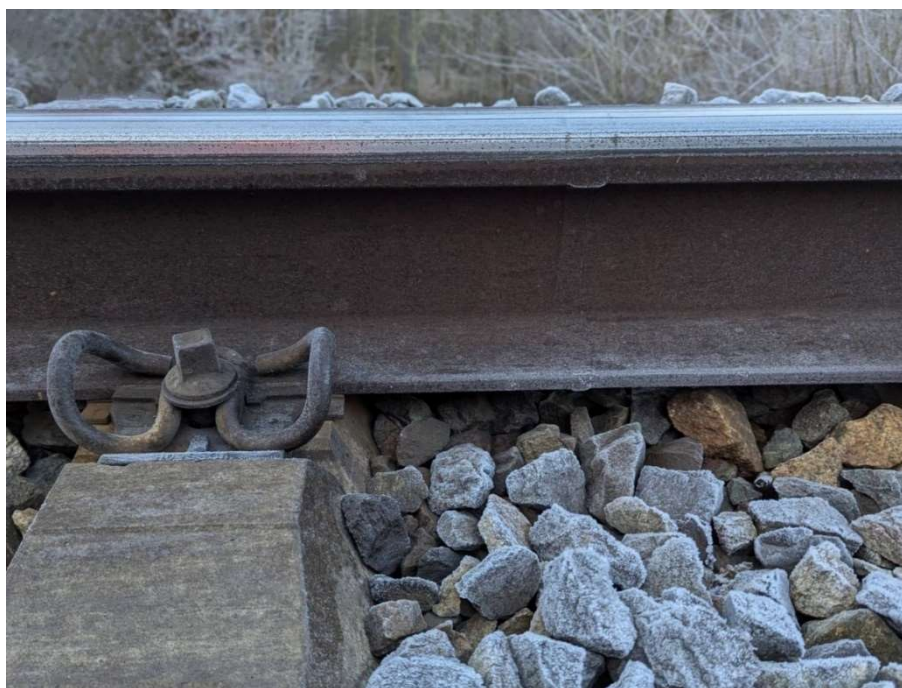
Obrázek 19: Fotka svaru levé (vnější) kolejnice v km 168,293 390 [autor]

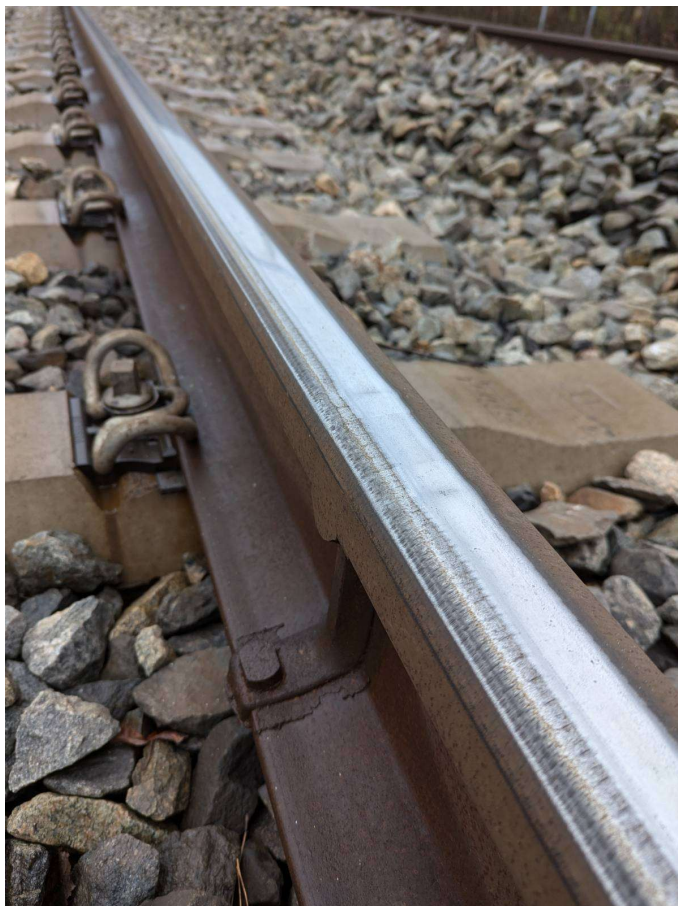
Obrázek 20: Fotka svaru pravé (vnitřní) kolejnice v km 168,414 020 [autor]

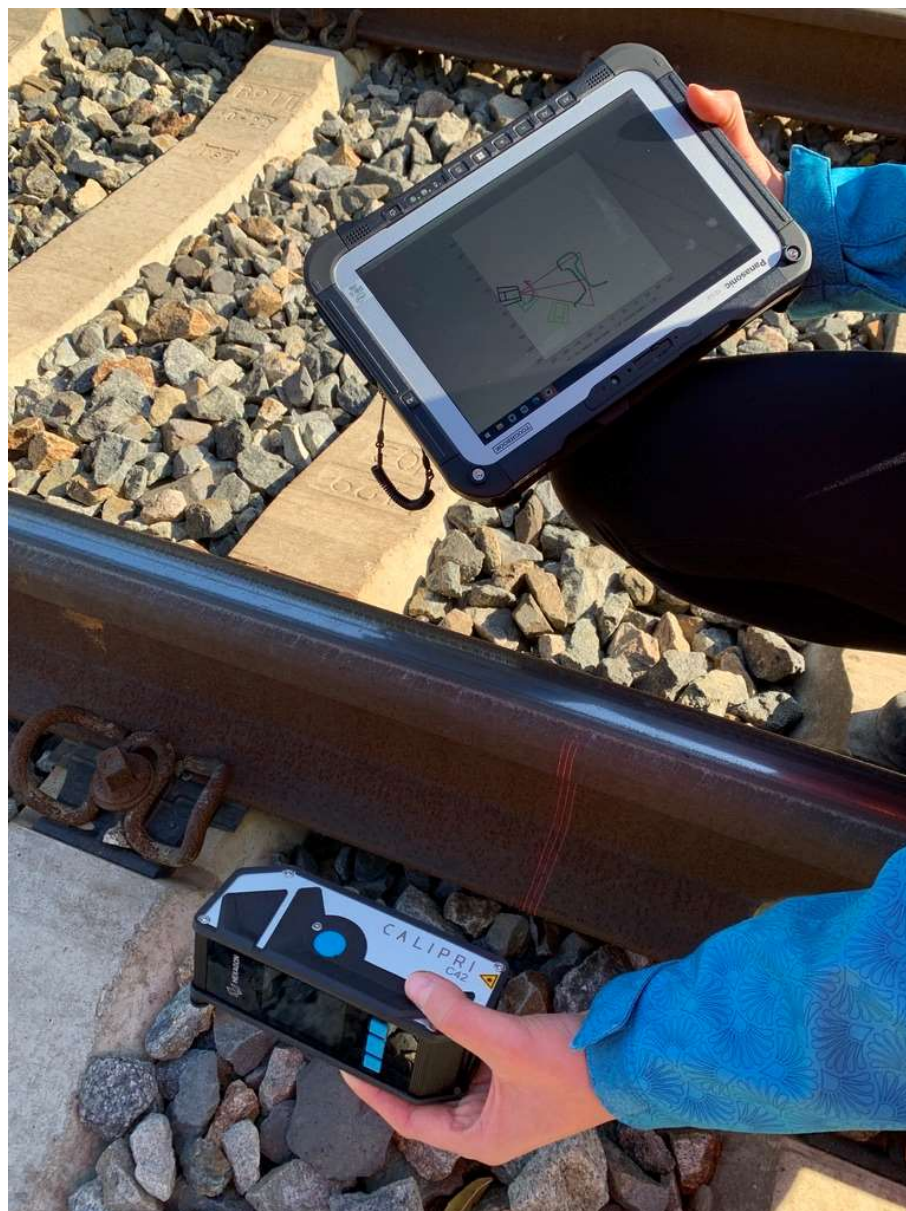
Obrázek 21: Detail měření pomocí Calipri C42 [autor]
