STAVEBNÍ PRŮZKUM A DIAGNOSTIKA KONSTRUKCE

SURVEY AND DIAGNOSTICS OF BUILDING CONSTRUCTION

DIPLOMOVÁ PRÁCE

The thesis focuses on the implementation and evaluation of a building-technical survey of the former post office building on Nádražní Street in Brno, carried out in order to determine the actual condition of the structure prior to the planned renovation. The theoretical part presents the diagnostic methods that are subsequently applied in the practical section of the thesis. The practical part describes the individual procedures and their evaluation. The conclusion summarizes the results obtained.

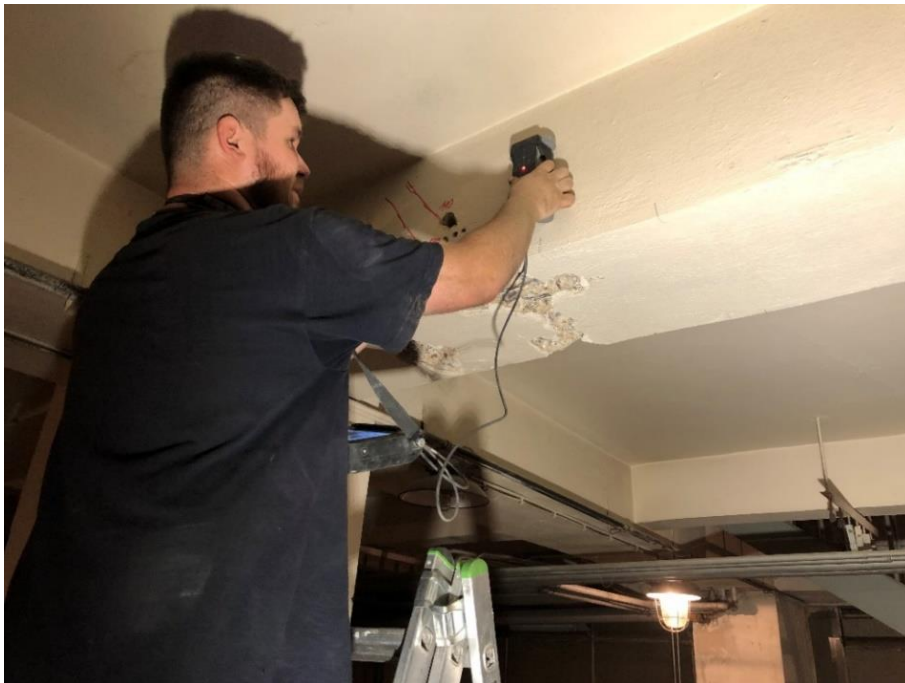
Obr. 1: Použití přístroje Profometer PM-630

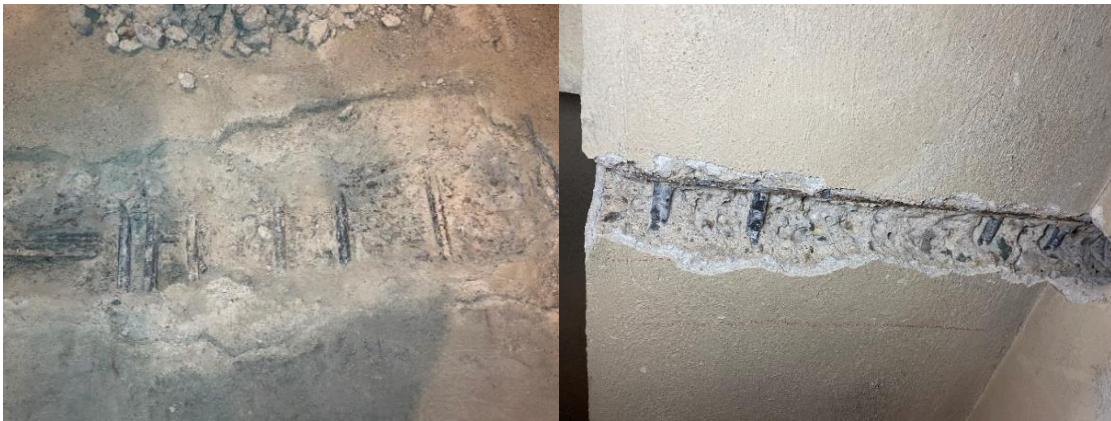
Sekané sondy patří mezi destruktivní postupy, při nichž se část betonu odseká, aby se odkryla výztuž uvnitř konstrukce. Touto metodou lze získat přímou a velmi přesnou informaci o průběhu prutů, průměru i aktuálním stavu [10].

Obr. 4: Sekané sondy – podlaha (vlevo), průvlak (vpravo)

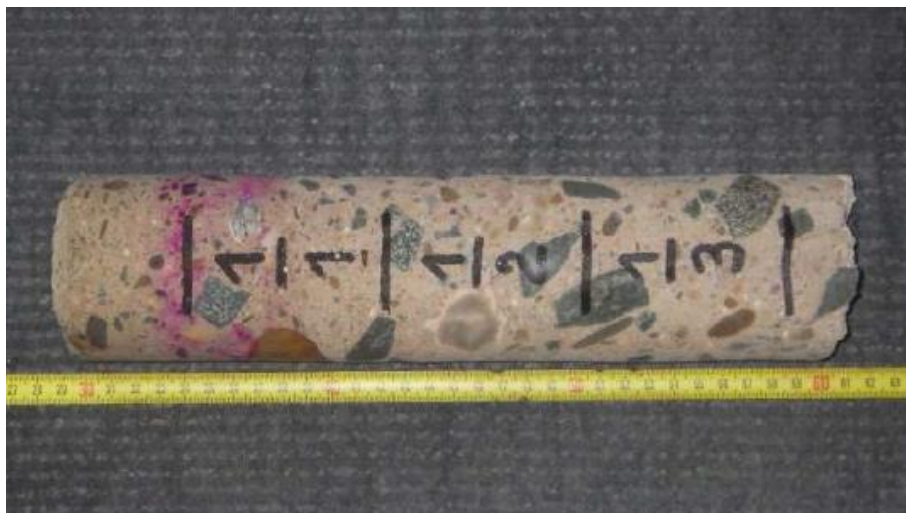
Obr. 5: Příklad odebraného vzorku zachycující provedenou zkoušku hloubky karbonatace a vyznačení míst odběru zkušebních těles určených ke stanovení pevnosti betonu v tlaku.

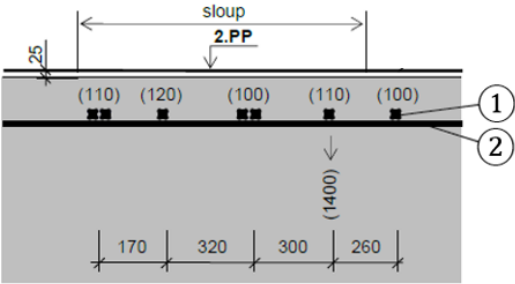
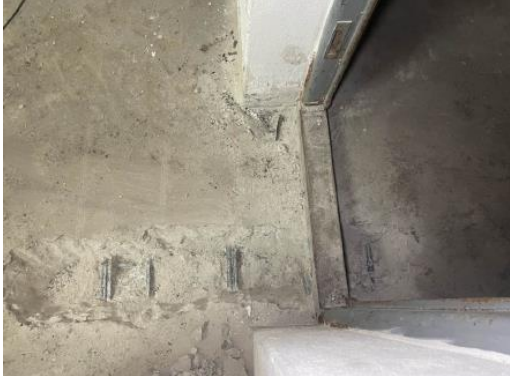
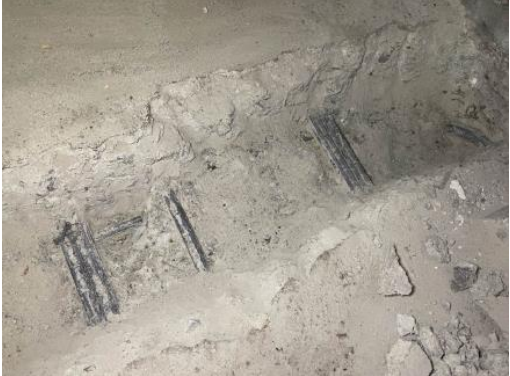
Obr. 9: A1 - ŽB základová deska – sloupový pruh ve 2.PP

A1 - ŽB základová deska – sloupový pruh ve 2.PP

<p>Hlavní výztuž:</p> <p>① kolmo na ulici Nádražní 7\varnothing24 (10 512 – ROXOR), krytí 100-120 mm</p> <p>② rovnoběžně s ulicí Nádražní \varnothing18 (10 512 – ROXOR), krytí 150 mm, á 170 mm</p>

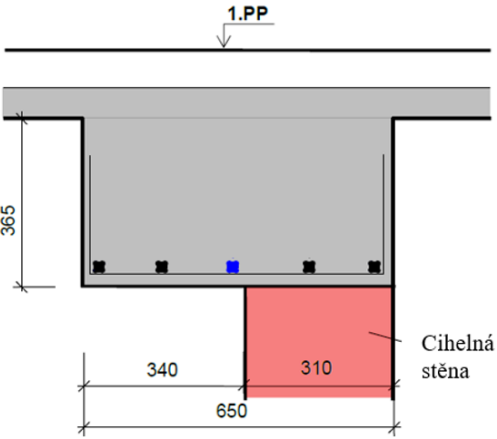
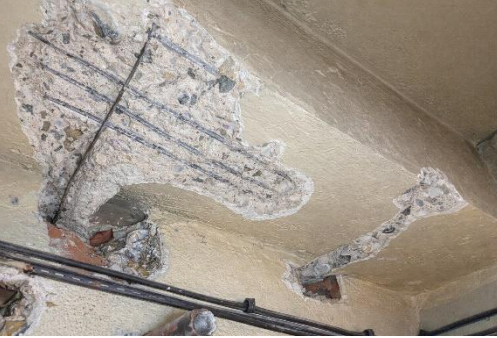
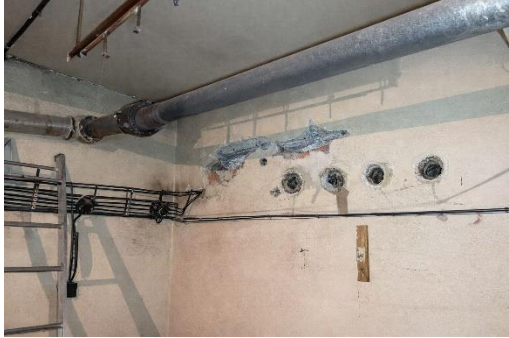
Obr. 14: A6 - ŽB příčný průvlek nad 2.PP

A6 - ŽB příčný průvlek nad 2.PP

<p>Hlavní výztuž: 4ø16 (10 512 – ROXOR), krytí 20-35 mm 1ø18 (10 512 – ROXOR), krytí 25 mm</p> <p>Třmínky: ø5 (hladká kruhová), á 325 mm u podpory</p>

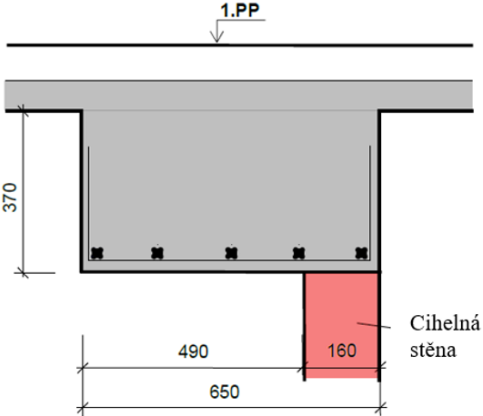
A7 - ŽB příčný průvlak nad 2.PP

<p>Hlavní výztuž: 5Ø18 (10 512 – ROXOR), krytí 15-30 mm</p> <p>Třmínky: Ø5 (hladká kruhová), á 270 mm v poli á 275 mm u podpory</p>

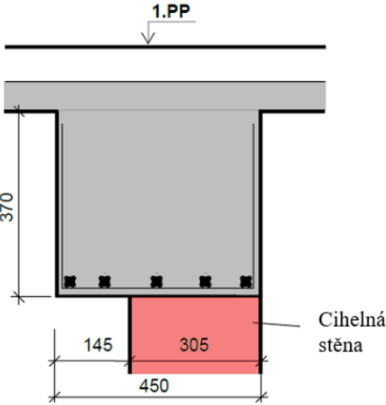
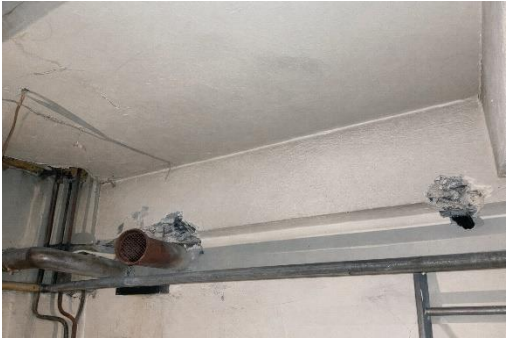
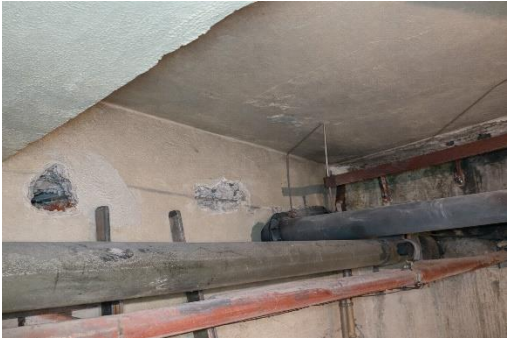
Obr. 16: A8 - ŽB podélný průvlak nad 2.PP

A8 - ŽB podélný průvlak nad 2.PP

<p>Hlavní výztuž: 5\varnothing18 (10 512 – ROXOR), krytí 10-30 mm</p> <p>Třmínky: \varnothing5 (hladká kruhová), á 300 mm v poli á 250 mm u podpory</p>

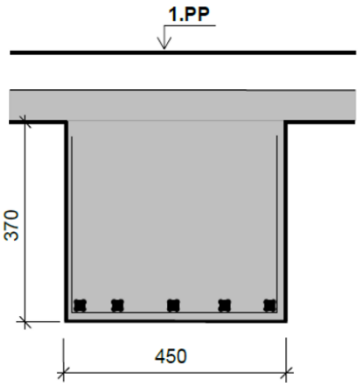
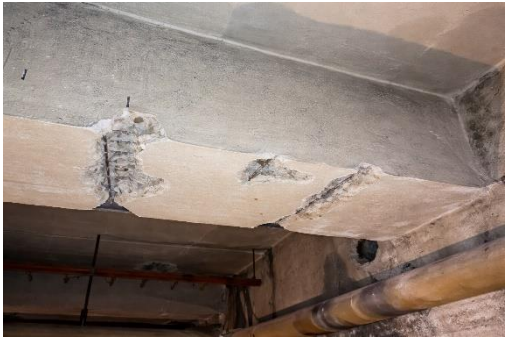
Obr. 17: A9 - ŽB podélný průvlak nad 2.PP

<p>Hlavní výztuž: 5\varnothing18 (10 512 – ROXOR), krytí 10-50 mm</p> <p>Třmínky: \varnothing5 (hladká kruhová), á 275 mm u podpory</p>

<p>Aplikované metody:</p> <p>Liniový radarový sken průvlaku georadarem HILTI PS 1000 na bočním líci ke zjištění polohy výztuže</p> <p>Sken průvlaku Profometrem PM-630 na bočním líci ke zjištění polohy výztuže</p> <p>Sekaná sonda průvlaku na spodním líci</p>

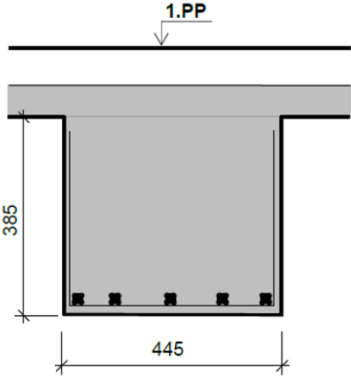
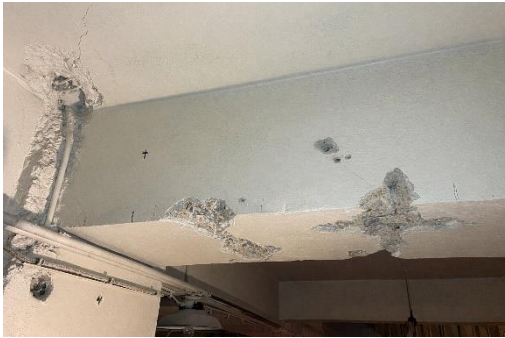
Obr. 18: A10 - ŽB podélný průvlak nad 2.PP

<p>Hlavní výztuž: 5\varnothing18 (10 512 – ROXOR), krytí 15-30 mm</p> <p>Třmínky: \varnothing5 (hladká kruhová), á 285 mm u podpory</p>

<p>Aplikované metody:</p> <p>Liniový radarový sken průvlaku georadarem HILTI PS 1000 na bočním líci ke zjištění polohy výztuže</p> <p>Sken průvlaku Profometrem PM-630 na bočním líci ke zjištění polohy výztuže</p> <p>Sekaná sonda průvlaku na spodním líci</p>

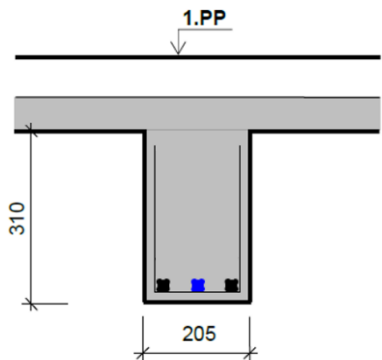
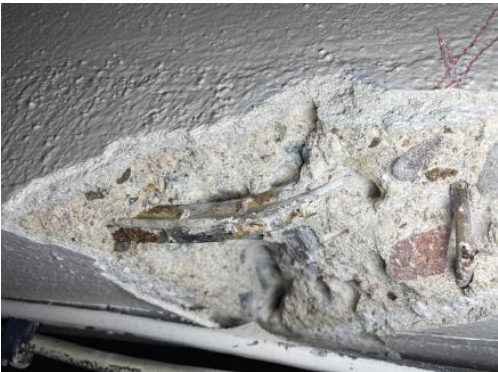
Obr. 20: A12 - ŽB příčný trám nad 2.PP

<p>Hlavní výztuž: 2\varnothing16 (10 512 – ROXOR), krytí 5-25 mm 1\varnothing18 (10 512 – ROXOR), krytí 20 mm</p> <p>Třmínky: \varnothing5 (hladká kruhová), á 295 mm u podpory</p>

<p>Aplikované metody:</p> <p>Liniový radarový sken trámu georadarem HILTI PS 1000 na bočním líci ke zjištění polohy výztuže</p> <p>Sken trámu Profometrem PM-630 na bočním líci ke zjištění polohy výztuže</p> <p>Sekaná sonda trámu na spodním líci</p>

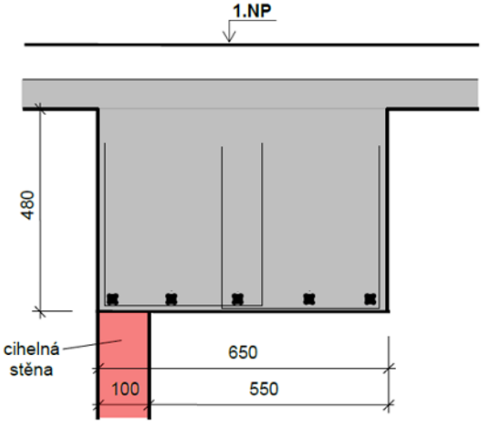
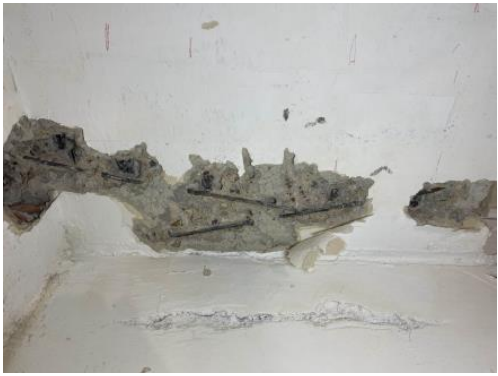
Obr. 22: A14 - ŽB příčný průvlak nad 1.PP

<p>Hlavní výztuž: 5\varnothing20 (10 512 – ROXOR), krytí 10-45 mm</p> <p>Třmínky: 2\varnothing5 (hladká kruhová), á 300 mm v poli á 235 mm u podpory</p>

<p>Aplikované metody:</p> <p>Liniový radarový sken průvlaku georadarem HILTI PS 1000 na bočním líci ke zjištění polohy výztuže</p> <p>Sken průvlaku Profometrem PM-630 na bočním líci ke zjištění polohy výztuže</p> <p>Sekaná sonda průvlaku na spodním líci</p>

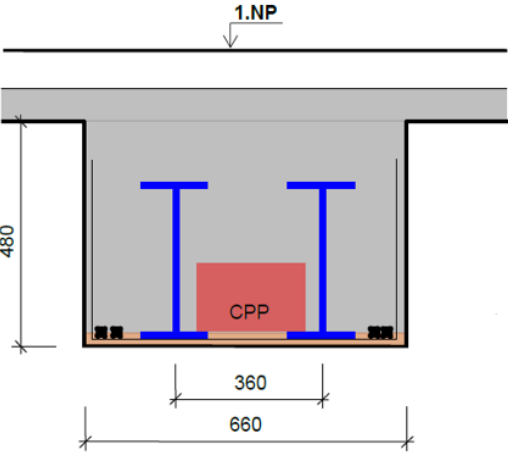
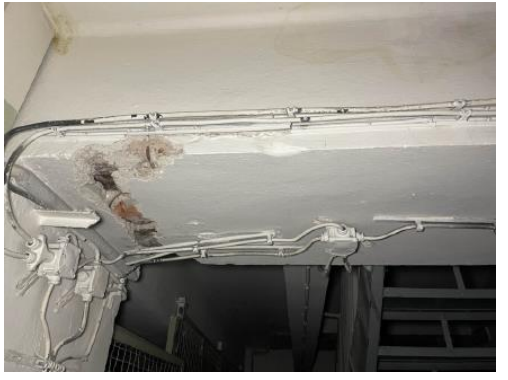
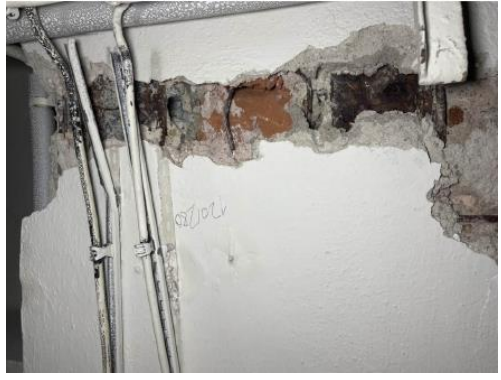
Obr. 24: A16 – Ocelobetonový příčný průvlak nad 1.PP

A16 – Ocelobetonový příčný průvlak nad 1.PP

<p>Hlavní výztuž: 4ø18 (10 512 – ROXOR), krytí 20-35 mm</p> <p>Ocelové nosníky: 2x I 280 (b = 120 mm)</p> <p>Třmínky: ø8 (hladká kruhová), á 205 mm u podpory</p> <p>pozn.: beton degradován požárem do hl. 30 mm od spodního líce</p>

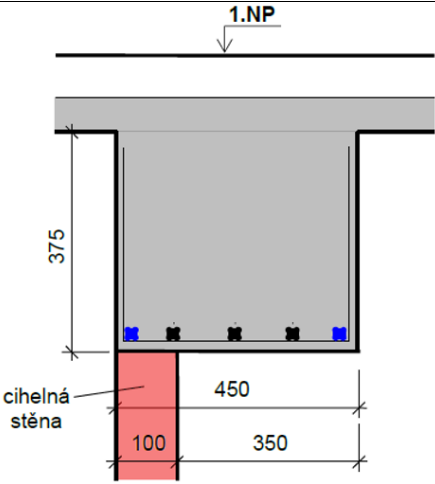
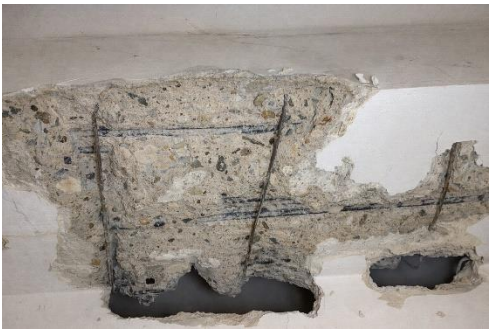
Obr. 25: A17 – ŽB podélný průvlak nad 1.PP

<p>Hlavní výztuž: $3\varnothing 20$ (10 512 – ROXOR), krytí 10-30 mm $2\varnothing 18$ (10 512 – ROXOR), krytí 10-30 mm</p> <p>Třmínky: $\varnothing 5$ (hladká kruhová), á 360 mm v poli á 200 mm u podpory</p>

<p>Aplikované metody:</p> <p>Liniový radarový sken průvlaku georadarem HILTI PS 1000 na bočním líci ke zjištění polohy výztuže</p> <p>Sken průvlaku Profometrem PM-630 na bočním líci ke zjištění polohy výztuže</p> <p>Sekaná sonda průvlaku na spodním líci</p>

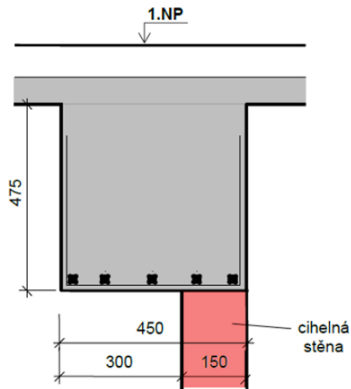
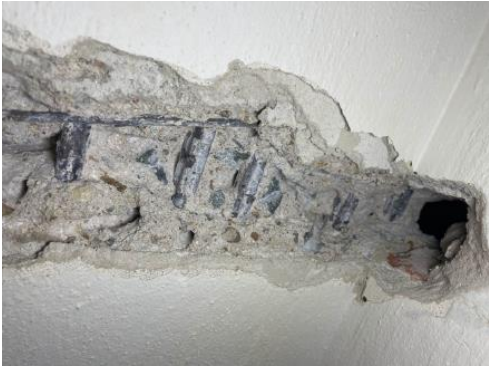
Obr. 26: A18 – ŽB podélný průvlak nad 1.PP

<p>Hlavní výztuž: 5\varnothing18 (10 512 – ROXOR), krytí 20-35 mm</p> <p>Třmínky: \varnothing5 (hladká kruhová), á 285 mm v poli á 300 mm u podpory</p>

<p>Aplikované metody:</p> <p>Liniový radarový sken průvlaku georadarem HILTI PS 1000 na bočním líci ke zjištění polohy výztuže</p> <p>Sken průvlaku Profometrem PM-630 na bočním líci ke zjištění polohy výztuže</p> <p>Sekaná sonda průvlaku na spodním líci</p>

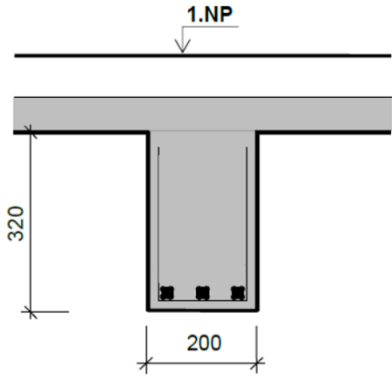
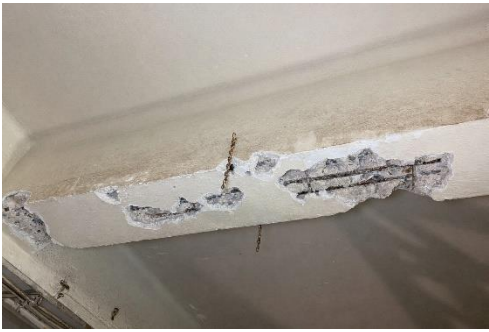
Obr. 27: A19 – ŽB podélný trám nad 1.PP

<p>Hlavní výztuž: 3\varnothing18 (10 512 – ROXOR), krytí 10-25 mm</p> <p>Třmínky: \varnothing5 (hladká kruhová), á 300 mm u podpory</p>

<p>Aplikované metody:</p> <p>Liniový radarový sken trámu georadarem HILTI PS 1000 na bočním líci ke zjištění polohy výztuže</p> <p>Sken trámu Profometrem PM-630 na bočním líci ke zjištění polohy výztuže</p> <p>Sekaná sonda trámu na spodním líci</p>

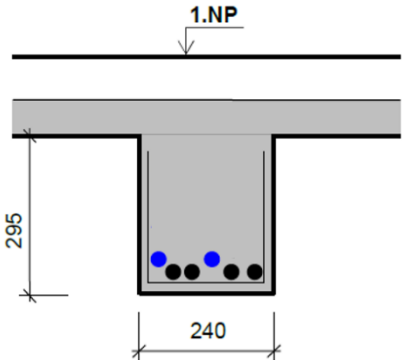
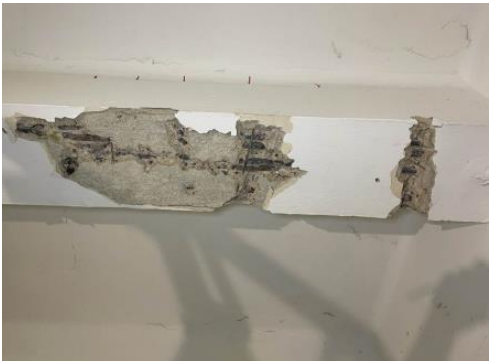
Obr. 28: A20 – ŽB podélný trám nad 1.PP

<p>Hlavní výztuž: 4\varnothing20 (hladká kruhová), krytí 5-20 mm 2\varnothing20 (hladká kruhová), krytí 5-20 mm</p> <p>Třmínky: \varnothing5 (hladká kruhová), á 300 mm v poli á 300 mm u podpory</p>

<p>Aplikované metody:</p> <p>Liniový radarový sken trámu georadarem HILTI PS 1000 na bočním líci ke zjištění polohy výztuže</p> <p>Sken trámu Profometrem PM-630 na bočním líci ke zjištění polohy výztuže</p> <p>Sekaná sonda trámu na spodním líci</p>

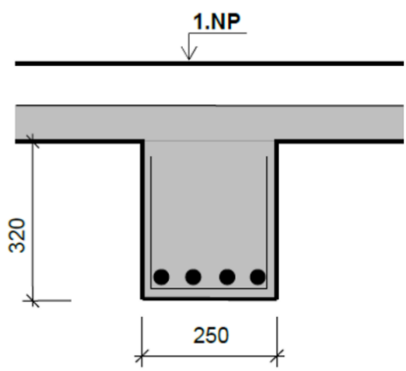
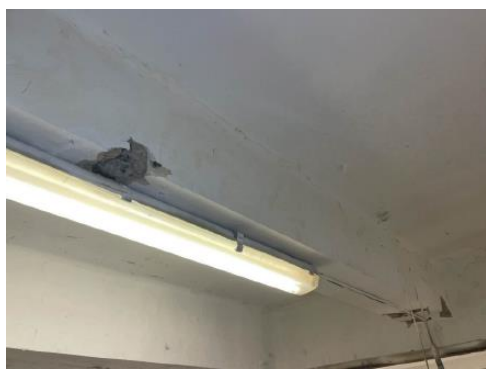
Obr. 29: A21 – ŽB příčný trám nad 1.PP

<p>Hlavní výztuž: 4ø20 (hladká kruhová), krytí 10-30 mm</p> <p>Třmínky: ø5 (hladká kruhová), á 370 mm v poli á 300 mm u podpory</p>

<p>Aplikované metody:</p> <p>Liniový radarový sken trámu georadarem HILTI PS 1000 na bočním líci ke zjištění polohy výztuže</p> <p>Sken trámu Profometrem PM-630 na bočním líci ke zjištění polohy výztuže</p> <p>Sekaná sonda trámu na spodním líci</p>

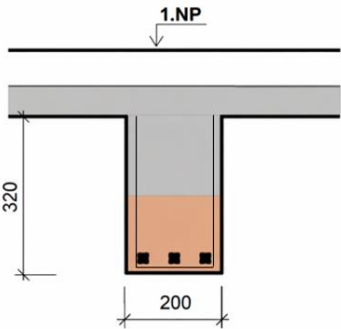
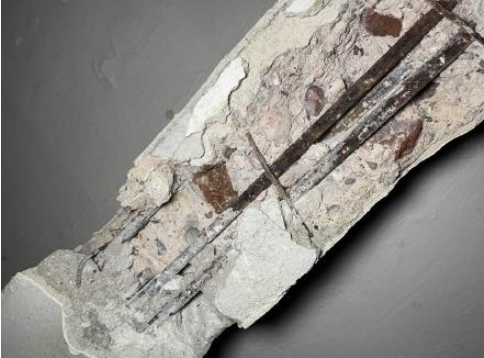
Obr. 31: A23 – ŽB příčný trám nad 1.PP

<p>Hlavní výztuž: 3\varnothing18 (10 512 - ROXOR), krytí 40-45 mm</p> <p>Třmínky: \varnothing5 (hladká kruhová), á 330 mm v poli á 280 mm u podpory</p> <p>pozn.: beton degradován požárem do hl. min. 150 mm od spodního líce trámu, trám je místně sanován opravnou směsí</p>

<p>Aplikované metody:</p> <p>Liniový radarový sken trámu georadarem HILTI PS 1000 na bočním líci ke zjištění polohy výztuže</p> <p>Sken trámu Profometrem PM-630 na bočním líci ke zjištění polohy výztuže</p> <p>Sekaná sonda trámu na spodním líci</p>

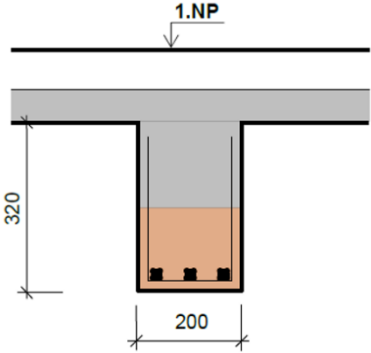
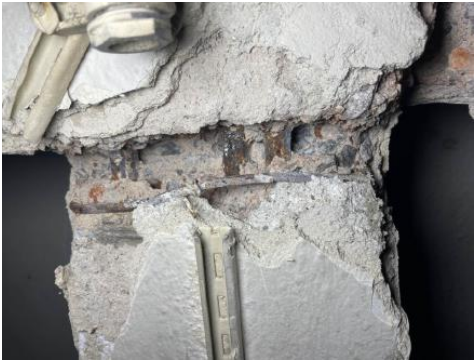
Obr. 32: A24 – ŽB podélný trám nad 1.PP

<p>Hlavní výztuž: 3\varnothing18 (10 512 - ROXOR), krytí 20-30 mm</p> <p>Třmínky: \varnothing5 (hladká kruhová), á 295 mm v poli</p> <p>pozn.: beton degradován požárem do hl. min. 150 mm od spodního líce trámu, trám je místně sanován opravnou směsí</p>

<p>Aplikované metody:</p> <p>Liniový radarový sken trámu georadarem HILTI PS 1000 na bočním líci ke zjištění polohy výztuže</p> <p>Sken trámu Profometrem PM-630 na bočním líci ke zjištění polohy výztuže</p> <p>Sekaná sonda trámu na spodním líci</p>

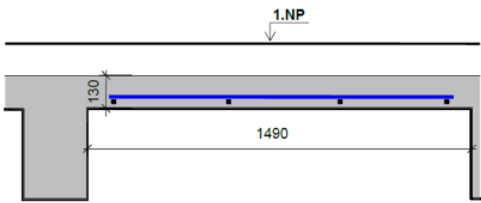
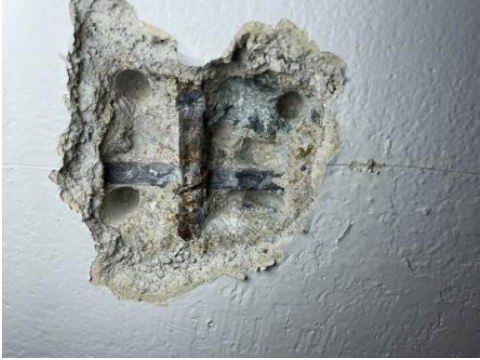
Obr. 33: A25 – ŽB deska nad 1.PP

<p>Hlavní výztuž: ø8 (10 512 - ROXOR), krytí 10-15 mm, á 190 mm</p> <p>Rozdělovací výztuž: ø8 (10 512 - ROXOR), krytí 0-2 mm, á 370 mm</p>

<p>Aplikované metody:</p> <p>Liniový radarový sken desky georadarem HILTI PS 1000 ke zjištění polohy výztuže</p> <p>Sken desky Profometrem PM-630 ke zjištění polohy výztuže</p> <p>Sekaná sonda desky na spodním líci</p>

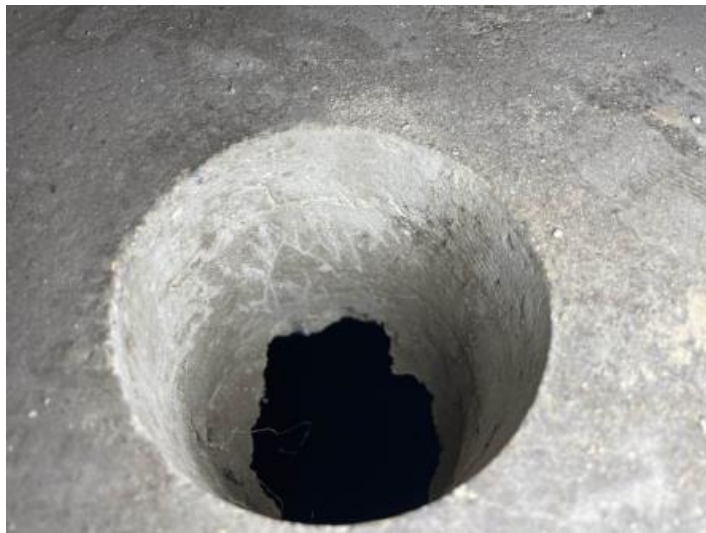
Obr. 34: Sonda P1

Sonda P1 – podlaha v 1.PP	tl. [mm]
Betonová mazanina	25
ŽB deska	90
Omítka	10

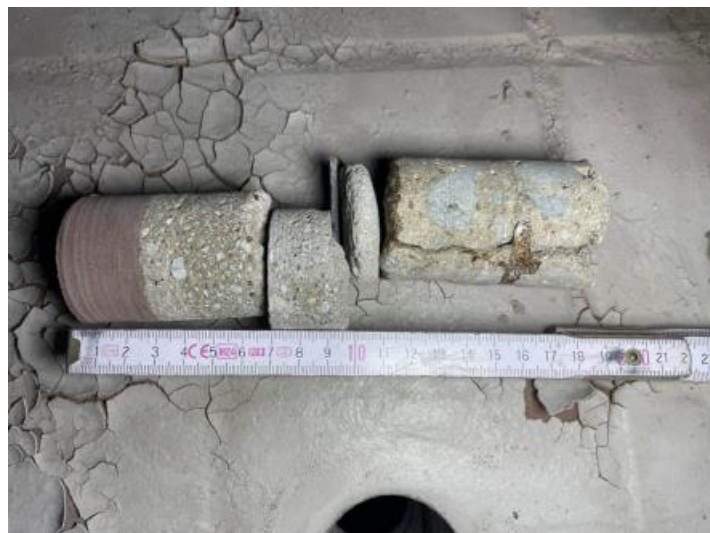
Obr. 35: Sonda P3

Sonda P3 – podlaha v 1.PP	tl. [mm]
Keramická dlažba	28
Betonové lóže	40
Betonová mazanina	40
ŽB deska	80
Omítka	5

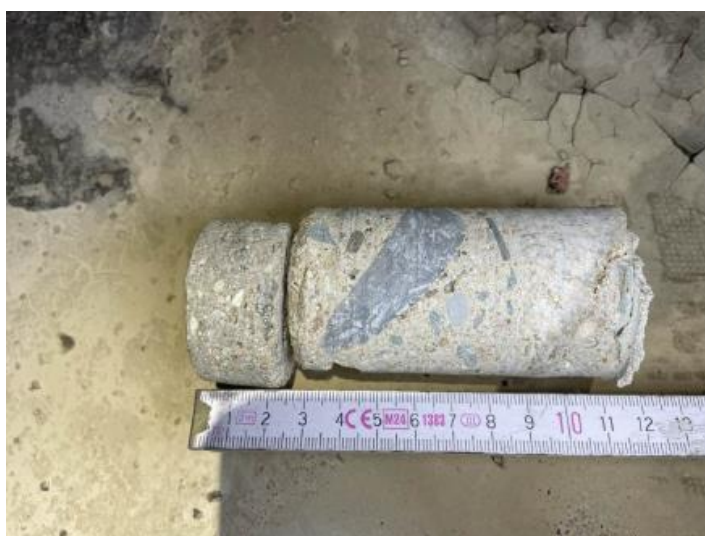
Obr. 36: Sonda P4

Sonda P4 – podlaha v 1.PP	tl. [mm]
Betonová mazanina	25
ŽB deska	90
Omítka	10

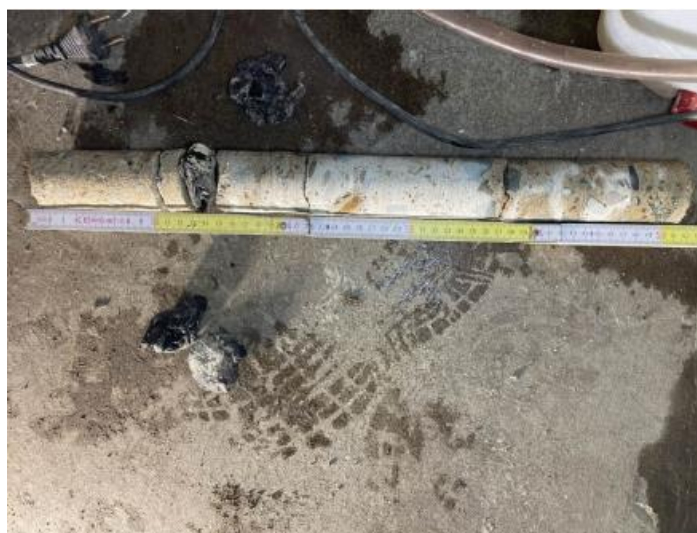
Obr. 37: Sonda OPI

Sonda OPI – jižní obvodová stěna v 2.PP	tl. [mm]
Omítka interiéru	10
ŽB předstěna	95
Cementová omítka	18
Asfaltové souvrství	20
ŽB stěna	370
Zemina

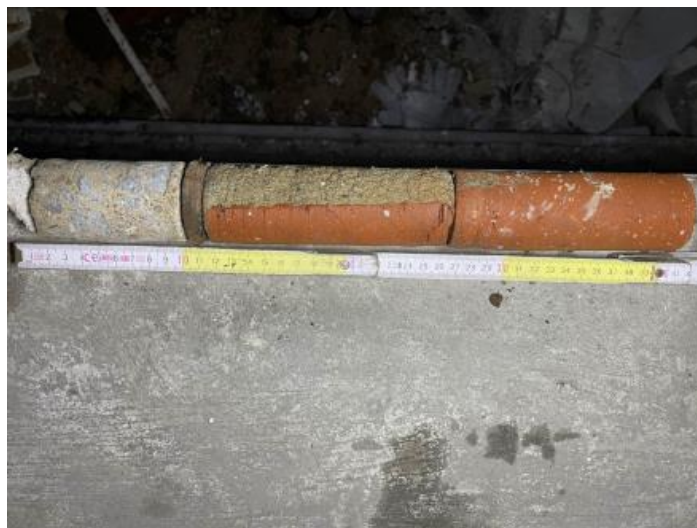
Obr. 38: sonda OP2

Sonda OP2 – severní obvodová stěna v 2.PP	tl. [mm]
Omítka interiéru	20
ŽB předstěna	80
Asfaltové souvrství	10
Zdivo z cihel plných pálených	300
Zemina + stavební suť

Pozn.: v ŽB předstěně byla zjištěna svislá výztuž $\varnothing 8$ (hladká kruhová), krytí 10 mm a vodorovná výztuž $\varnothing 5$ (hladká kruhová), krytí 50 mm.
