# VYSOKÉ UČENÍ TECHNICKÉ V BRNĚ

BRNO UNIVERSITY OF TECHNOLOGY

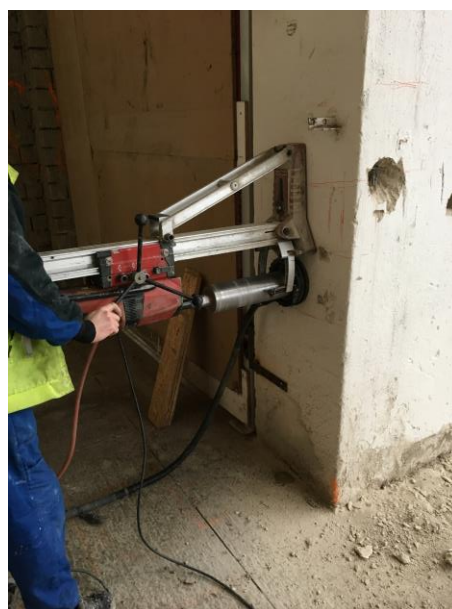
Obrázek 1 Pohled na odběr jádrových vývrtů

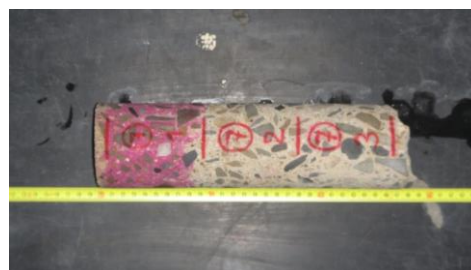
*Obrázek 3 Jádrový vývrt po provedení zkoušky karbonatace*

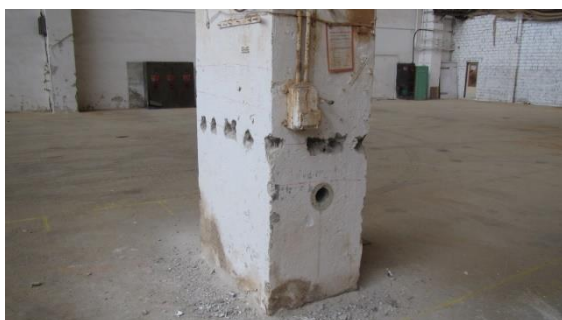
Obrázek 26 Pohled na sloup D-7 s odebraným jádrovým vývrtem

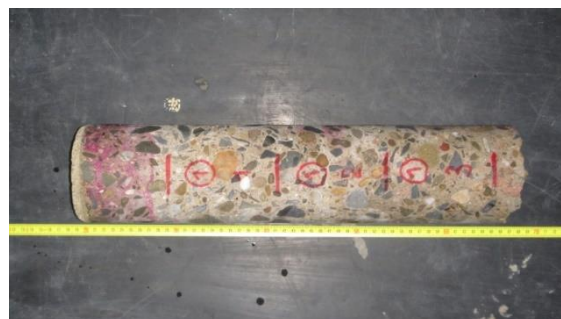
Obrázek 29 Zachycení zkoušky karbonatace vzorku z vývrtu V1 fenofltaleinem

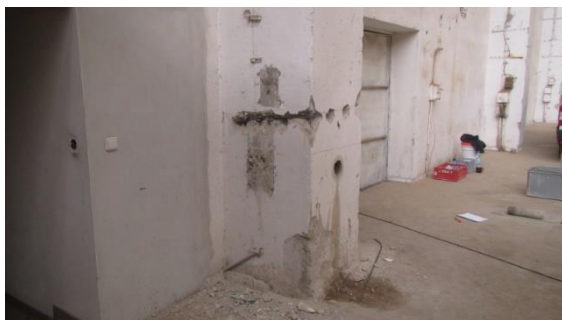
Obrázek 30 Pohled na sloup G - 9 s odebraným jádrovým vývrtem

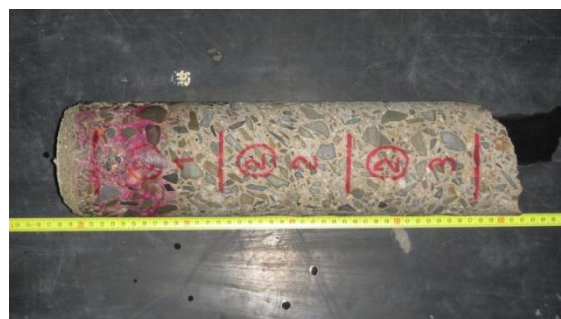
Obrázek 33 Zachycení zkoušky karbonatace vzorku z vývrtu V2 fenofltaleinem

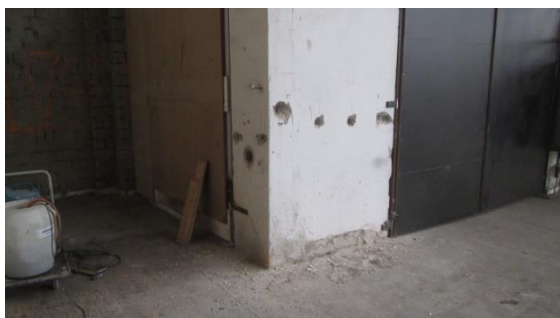
Obrázek 34 Pohled na sloup M - 7 s odebraným jádrovým vývrtem

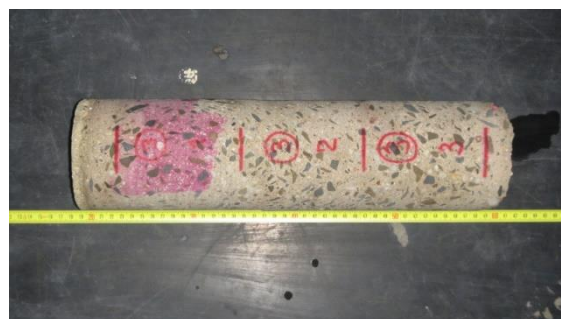
Obrázek 37 Zachycení zkoušky karbonatace vzorku z vývrtu V3 fenofltaleinem

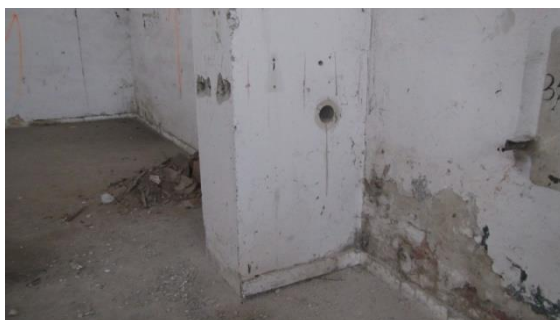
Obrázek 38 Pohled na sloup P - 8 s odebraným jádrovým vývrtem

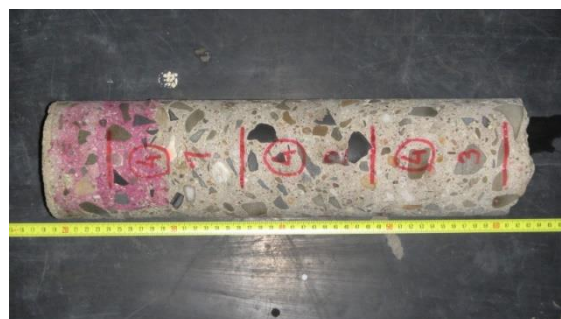
Obrázek 41 Zachycení zkoušky karbonatace vzorku z vývrtu V4 fenofltaleinem

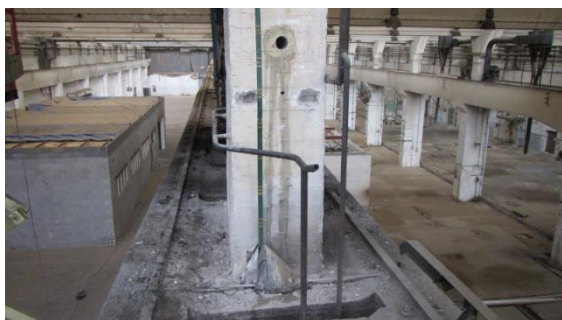
Obrázek 42 Pohled na sloup M - 7 s odebraným jádrovým vývrtem

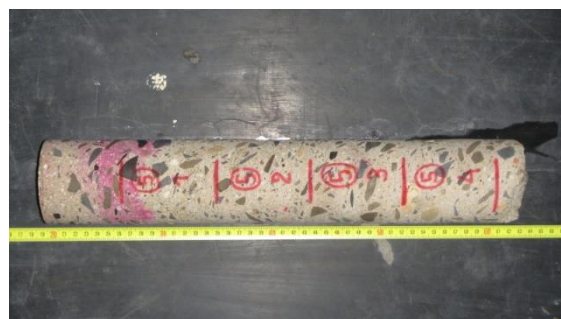
Obrázek 45 Zachycení zkoušky karbonatace vzorku z vývrtu V5 fenofltaleinem

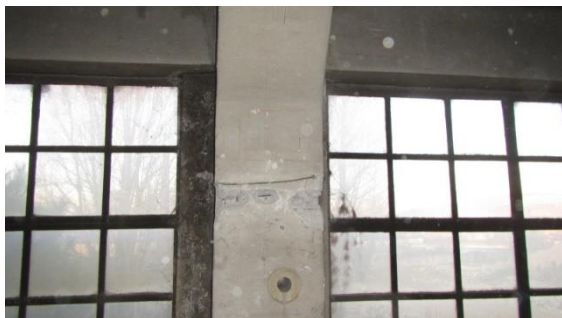
Obrázek 46 Pohled na sloup P - 8 s odebraným jádrovým vývrtem

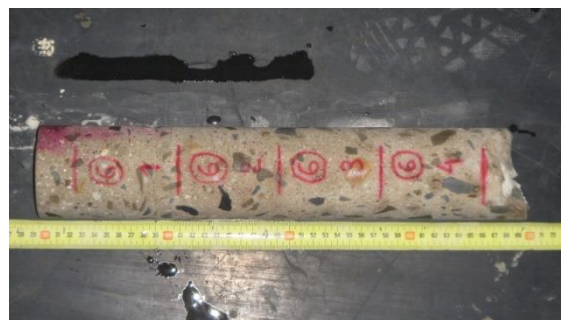
Obrázek 49 Zachycení zkoušky karbonatace vzorku z vývrtu V6 fenofltaleinem

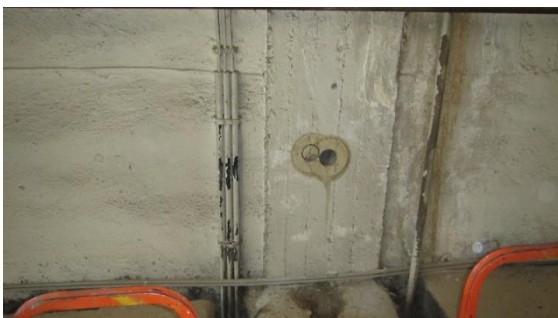
Obrázek 50 Pohled na sloup F - 9 s odebraným jádrovým vývrtem

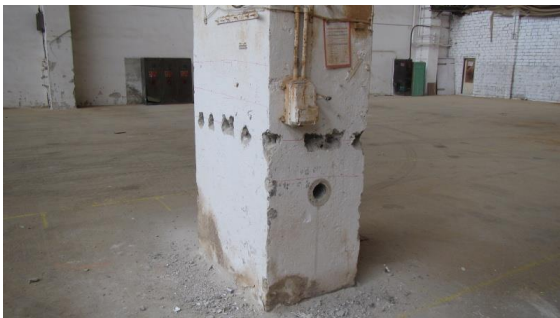
Obrázek 108 Pohled na sloup D-7 s provedenou sekanou sondou

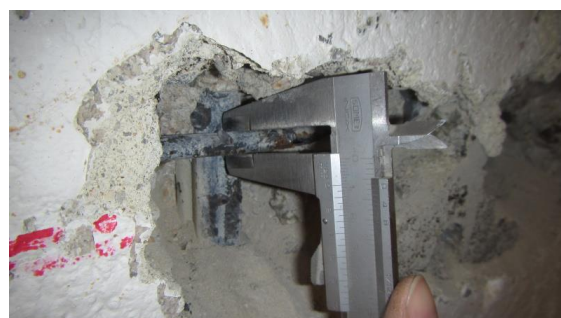
Obrázek 115 Pohled na měření průměru třmínku

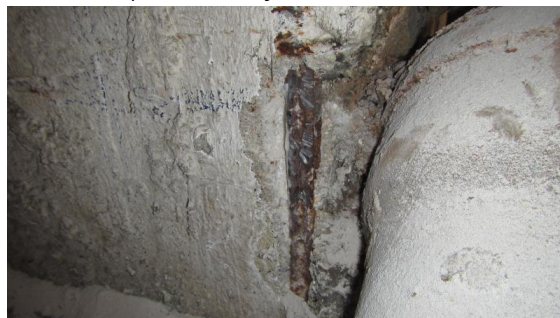
Obrázek 119 Snímek výztuže s krytím 10 mm, u kterého je výraznější povrchová koroze

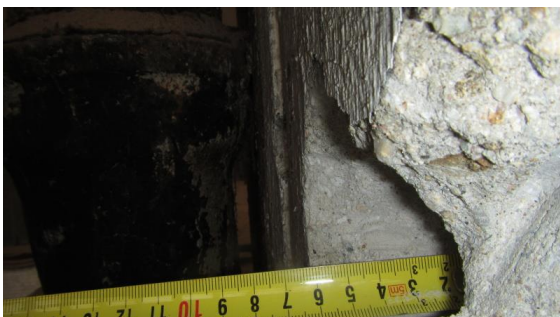
Obrázek 120 Foto tloušťky krycí vrstvy na kratší straně sloupu D-7

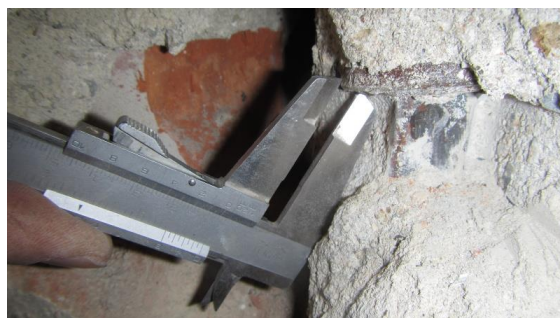
Obrázek 123 Pohled na měření průměru třmínku

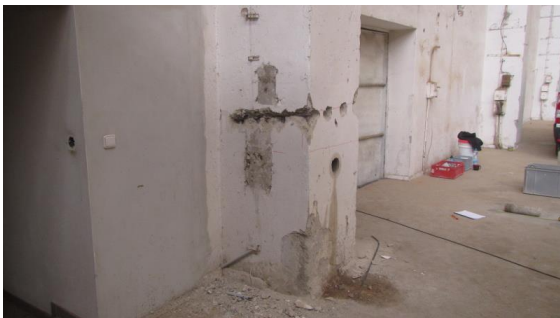
Obrázek 124 Pohled na sloup G-9 s provedenou sekanou sondou

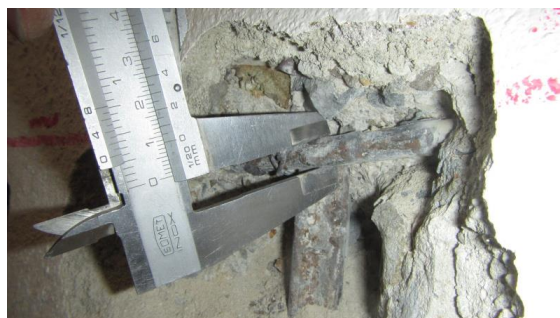
Obrázek 131 Pohled na měření průměru třmínku

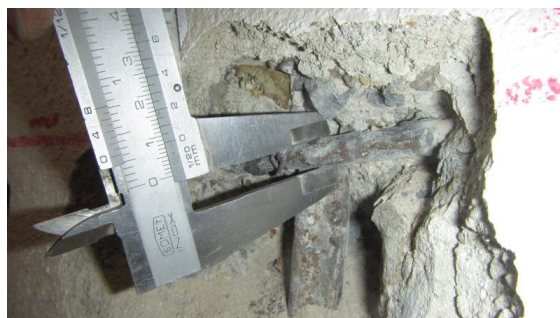
Obrázek 139 Pohled na měření průměru třmínku

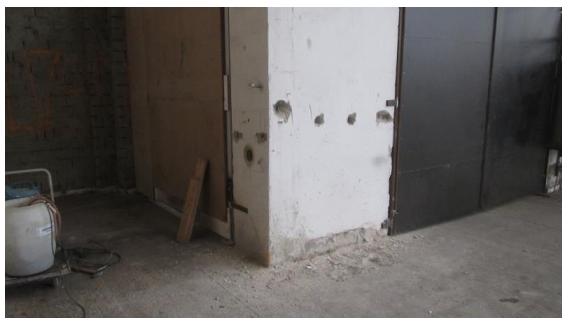
Obrázek 140 Pohled na sloup M-7 s provedenou sekanou sondou M-7.1

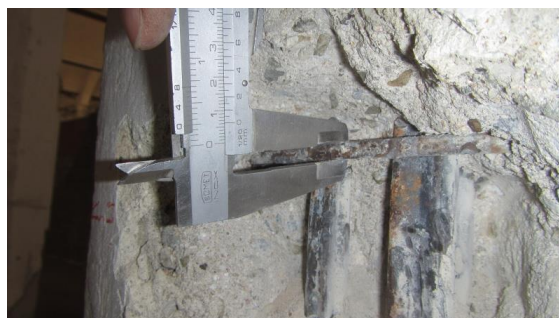
Obrázek 147 Pohled na měření průměru třmínku

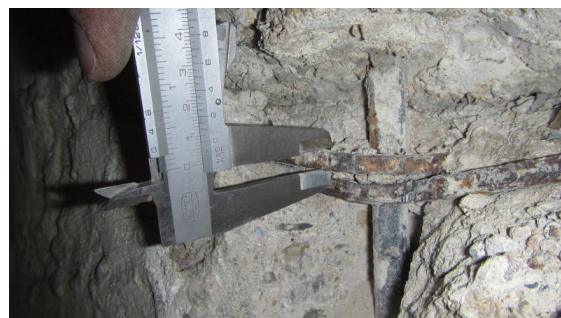
Obrázek 155 Pohled na měření průměru třmínku

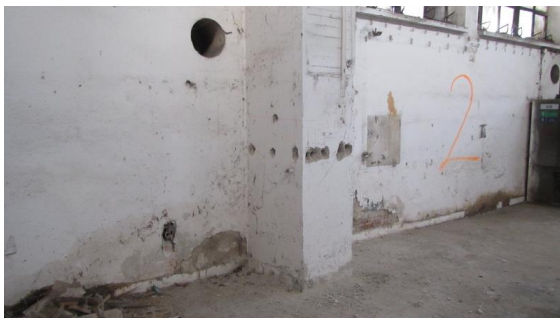
Obrázek 156 Pohled na sloup P-8 s provedenou sekanou sondou P-8.1

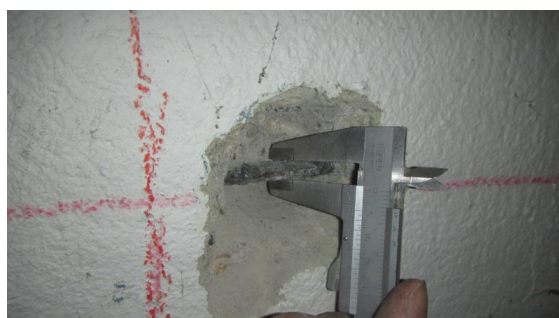
Obrázek 163 Pohled na měření průměru třmínku

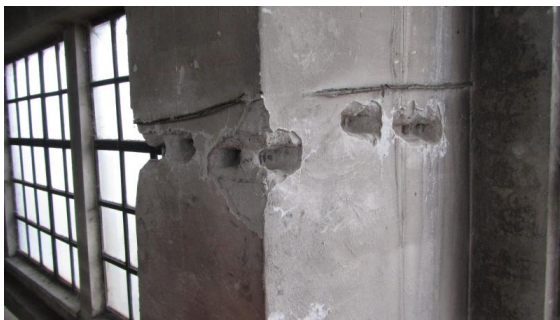
Obrázek 164 Pohled na sloup P-8 s provedenou sekanou sondou P-8.2

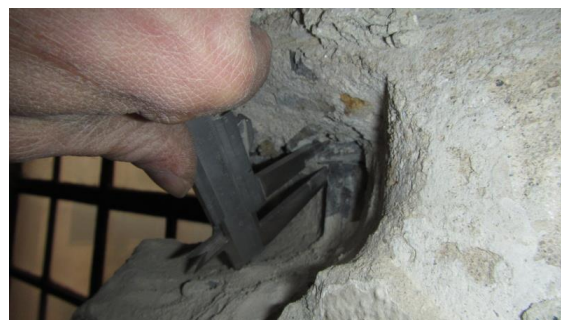
Obrázek 171 Pohled na měření průměru třmínku

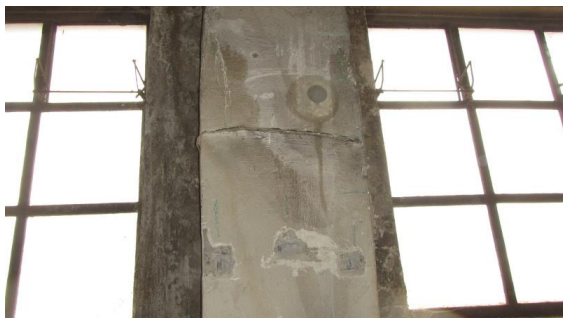
Obrázek 172 Pohled na sloup P-8 s provedenou sekou sonda P-8.3

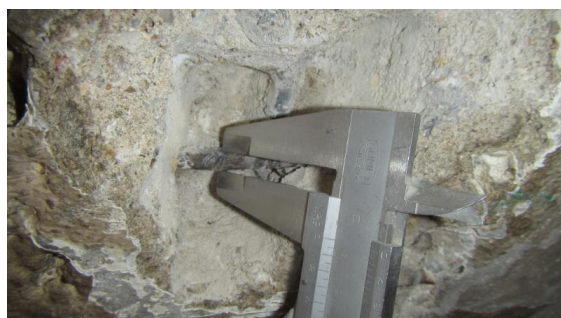
Obrázek 199 Foto měření průměru hladké výztuže v sondě D - 3

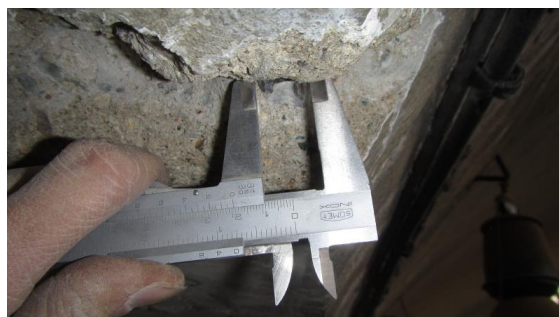
Obrázek 221 Foto měření průměru hlavní výztuže průvlaku v sondě P - 2

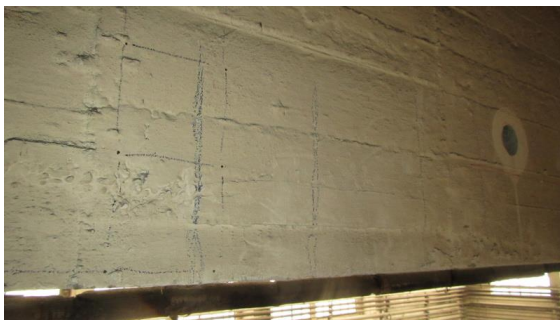
Obrázek 222 Pohled na průvlak v úseku mezi sloupy M7 - M9 s provedenou sekanou sondou P - 3

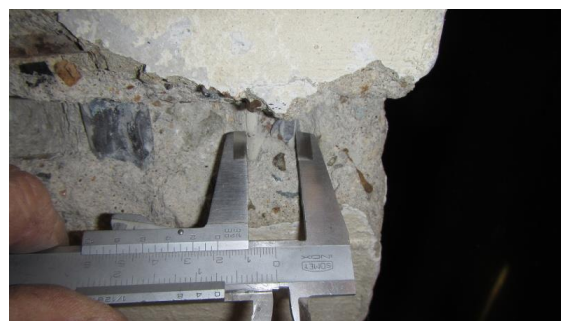
Obrázek 227 Foto měření průměru hlavní výztuže v sekané sondě P - 3

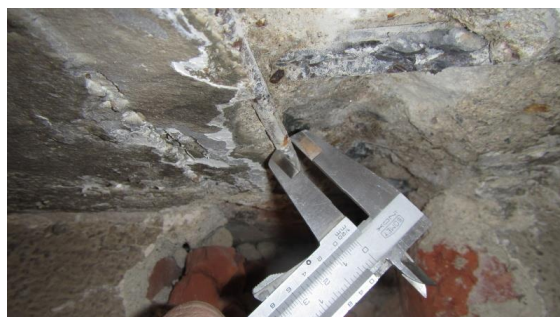
Obrázek 235 Foto měření průměru třmínků průvlaku v sondě P - 4

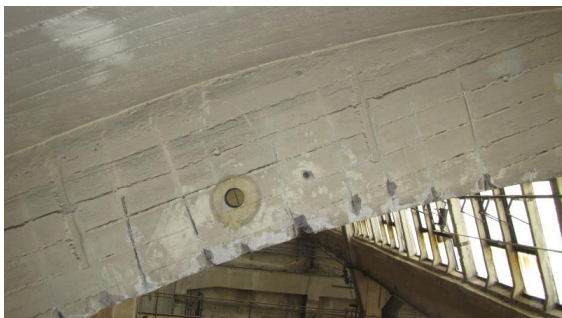
Obrázek 236 Pohled na obloukové žebro v úseku mezi sloupy C7 - B7

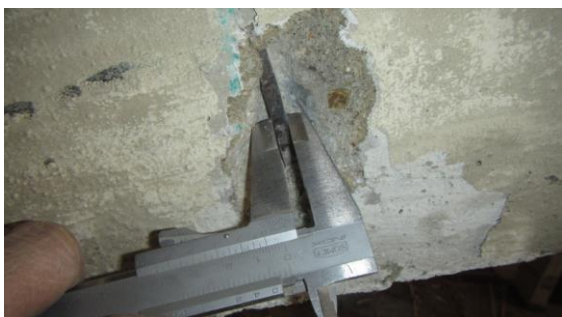
Obrázek 242 Foto měření průměru třmínku v sondě Ž - 1 na žebro mezi sloupy C7 - B7

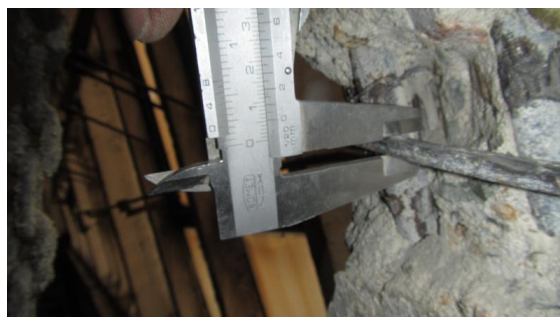
Obrázek 258 Foto měření průměru třmínků průvlaku v sondě V - 1

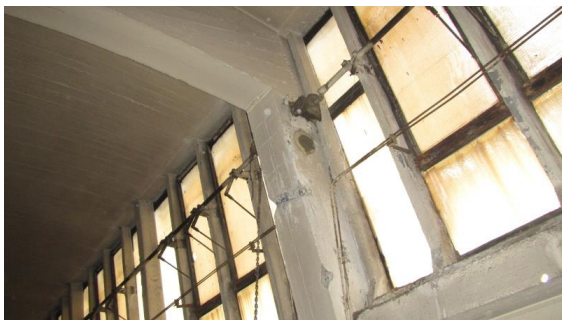
Obrázek 259 Pohled na šikmou vzpěru shedové konstrukce nad sloupem K7

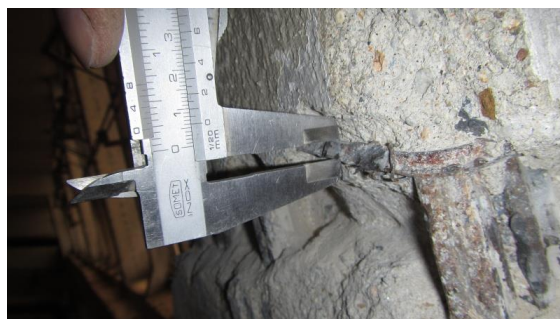
Obrázek 266 Foto měření průměru třmínků průvlaku v sondě V - 2

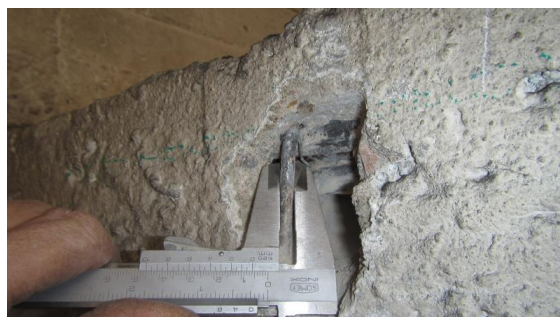
Obrázek 274 Foto měření průměru třmínků průvlaku v sondě Ž - 3

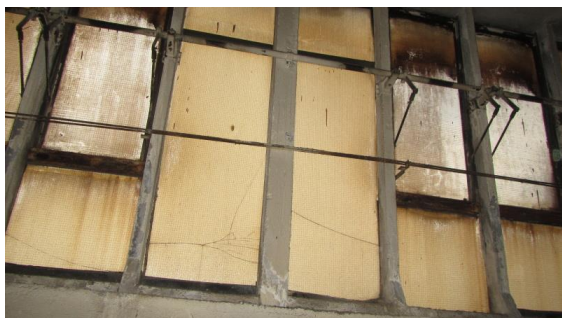
Obrázek 275 Pohled na prosklení shedové střešní konstrukce v úseku mezi sloupy K7 – K9

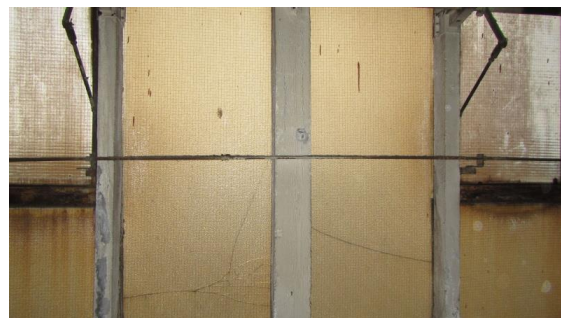
Obrázek 276 Bližší foto zkoumaného okenního sloupku (jedná se o prostřední sloupek)

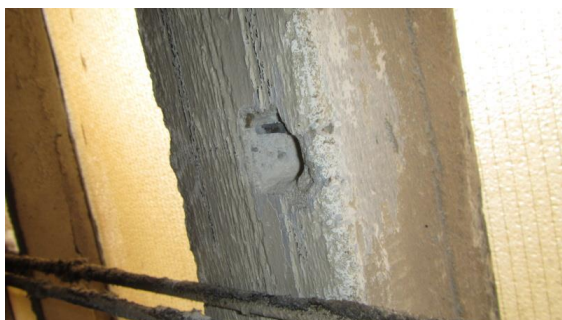
Obrázek 277 Zachycení provedené sekané sondy za účelem zjištění skutečného vyztužení sloupku

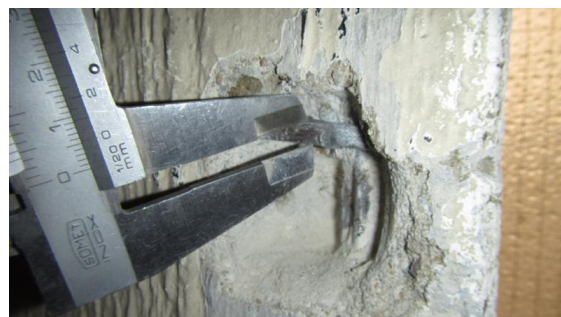
Obrázek 282 Foto měření průměru třmínků průvlaku v sondě V - 3

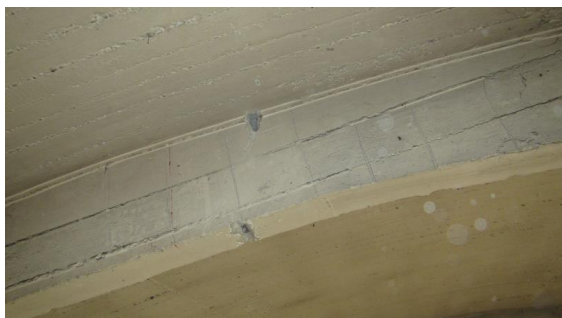
Obrázek 283 Pohled na obloukové žebro v úseku mezi sloupy s označením M10 – P10

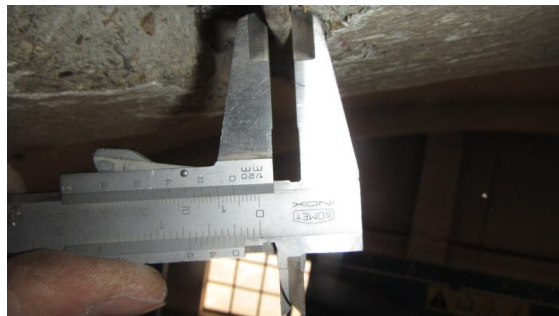
Obrázek 290 Foto měření průměru třmínků průvlaku v sondě Ž - 4
