## STAVEBNÍ PRŮZKUM A DIAGNOSTIKA KONSTRUKCE

SURVEY AND DIAGNOSTICS OF BUILDING CONSTRUCTION

DIPLOMOVÁ PRÁCE

Bc. Jana Pernová

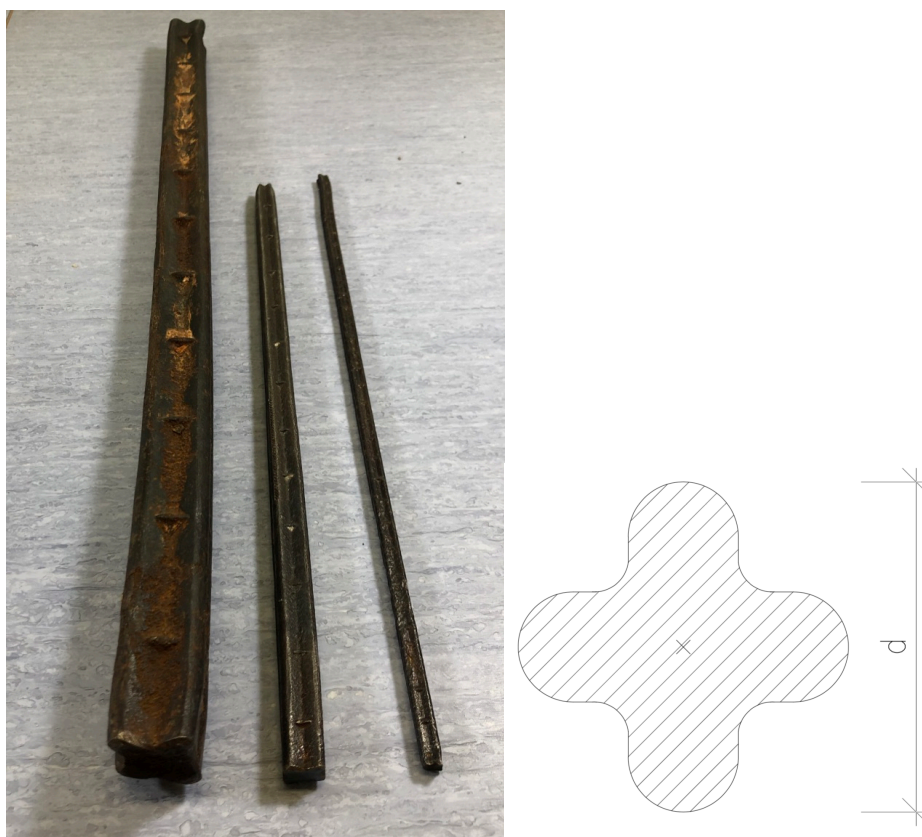
Obr. 3: Betonářská výztuž Roxor [C]

Dnes jsou už minulostí, ovšem stále se nacházejí ve stávajících konstrukcích výztuže Roxor, Isteg a Toros. Tyto druhy výztuží lze rozeznat dle uspořádání žebírek na ocelové tyči. Známé jsou také výztuže typu E, EZ, J, T, V, W, R, které byly zavedeny výnosem ministerstva dopravy z roku 1968. [8]

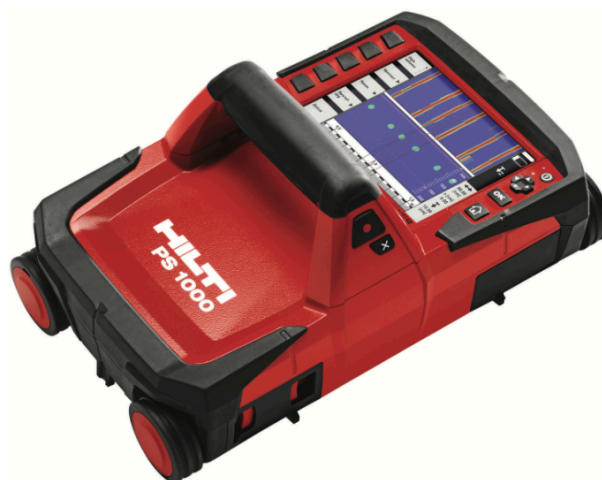
S příchodem nového přístroje od výrobce vrtací techniky a magnetických indikátorů výztuže nastal zásadní přelom v používání georadarů. Hilti PS1000 X-SCAN byl vytvořen na základě potřeb a schopností techniků provádějících diagnostiku konstrukcí v terénu. Ve standardním betonu využívá frekvenci kolem 1,5 GHz do hloubky 300 mm ± 10 mm. Přístroj je osazen trojicí radarových antén a je schopen hledat výztuž i ve více vrstvách. Nevýhodou georadaru je, že v případě lokalizace ocelové výztuže není zařízení schopné určit průměr lokalizované výztuže, ten je nutný určit pomocí jiné doplňující metody. Pohyb po konstrukci je možný pomocí čtyř pojezdových koleček sondy, přičemž podmínkou je, že se musí točit alespoň jedno z nich. Liniový sken může být prováděn v délce až 10,00 m, plošný sken pak v ploše 600 x 600 mm nebo jejího dvojnásobku, tedy 1 200 x 1 200 mm. U plošného skenu se lepí na povrch konstrukce papírové šablony s rastrem pojezdů sondou. [20] [21]

Obr. 8: Radar HILTI PS1000 X-SCAN [D]

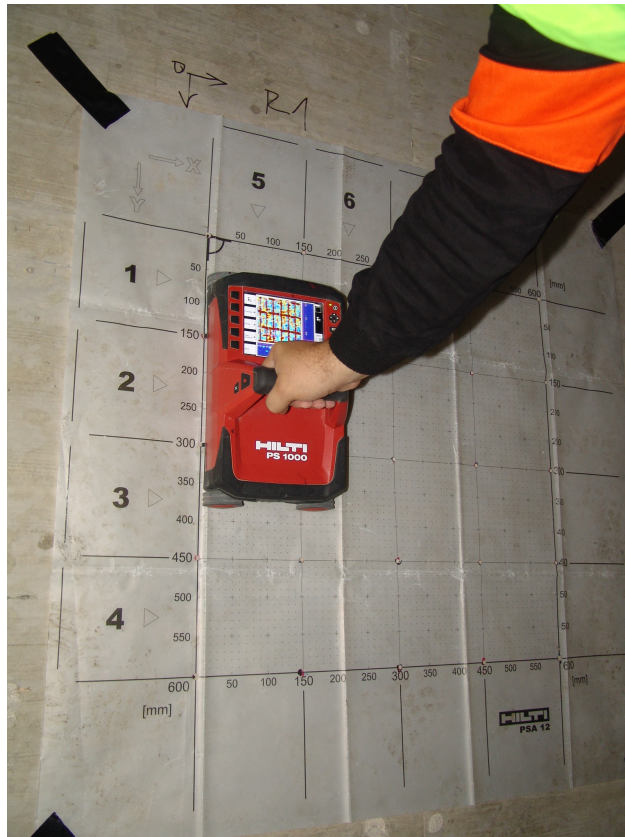
Obr. 9: Ukázka plošného měření radarem [F]

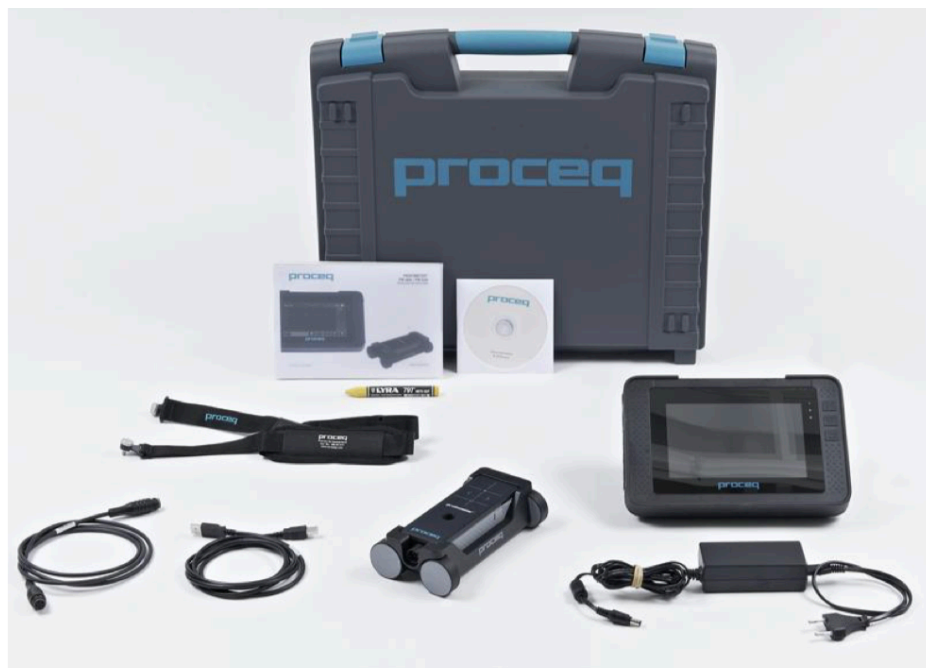
Profometr PM-630 od firmy Proceq patří mezi špičkové přístroje v tomto oboru. Kromě všech výše zmíněných vlastností vyniká profometr šesté generace také bezdrátovým přenosem dat, což usnadňuje měření. Maximální detekční hloubka přístroje je 220 mm. V tomto případě využívá pouze liniový sken. Konstrukce je pro rovnoměrný záznam opatřena takzvaným vozíčkem se čtyřmi kolečky. Kromě tradiční zvukové signalizace je přímo na sondě i světelná signalizace, která usnadňuje lokalizaci výztuže. Je tedy vhodný spíše pro větší plošné prvky.

Obr. 10: Profometr PM-630 [E]

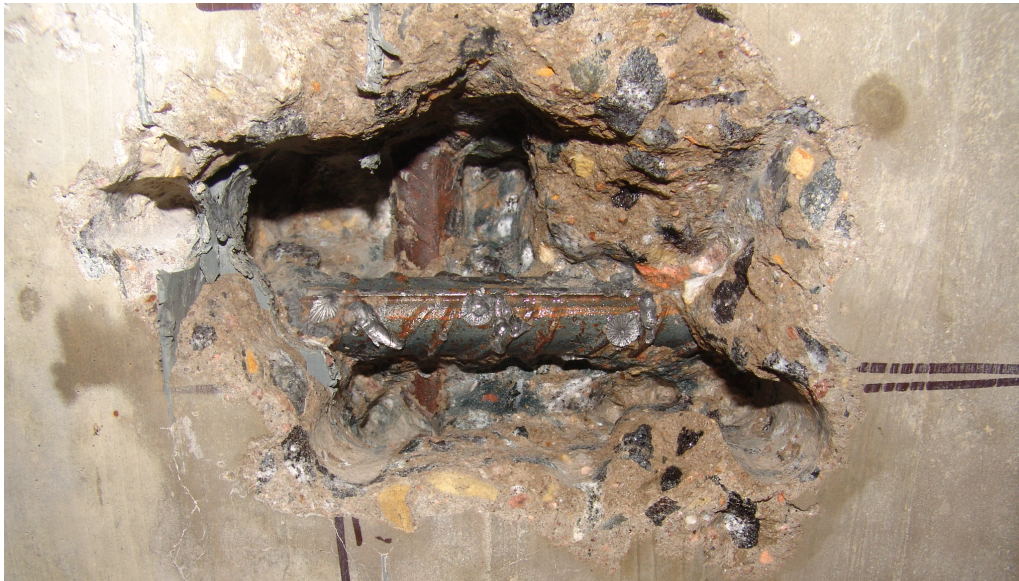
Sekaná sonda byla použita jako doplňková zkušební metoda k oběma výše zmíněným metodám, a to zejména z důvodu nemožnosti určit typ jednotlivých výztuží, jejich míry koroze a upřesnění odhadnutého průměru výztuže. Tato metoda bývá provedena s ohledem na velikost konstrukce a nezbytně nutný rozsah zásahů do konstrukce.

*Obr. 11: Ukázka sekané sondy [F]*

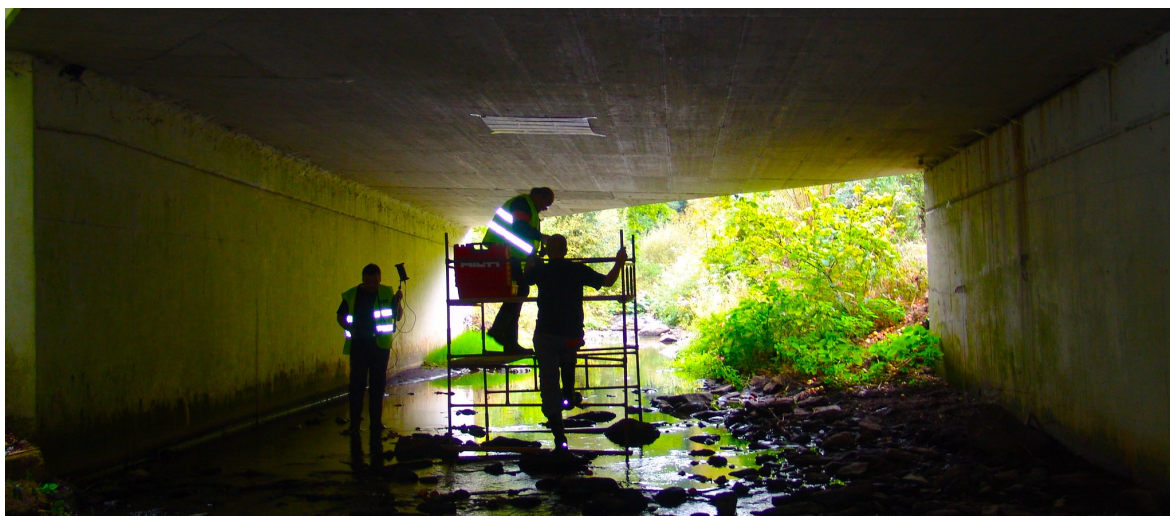
Sonda R1 byla zvolena ve spodním líci přibližně uprostřed železobetonové mostní desky (ve středu šířky mostu a 4200 mm od levobřežní opěry). Sonda R2 byla také zvolena ve spodním líci železobetonové mostní desky u pravobřežní opěry cca 6 m od okraje mostní desky na povodní straně mostu.

Obr. 12: Provádění georadarového skenu v místě sondy R1 [F]

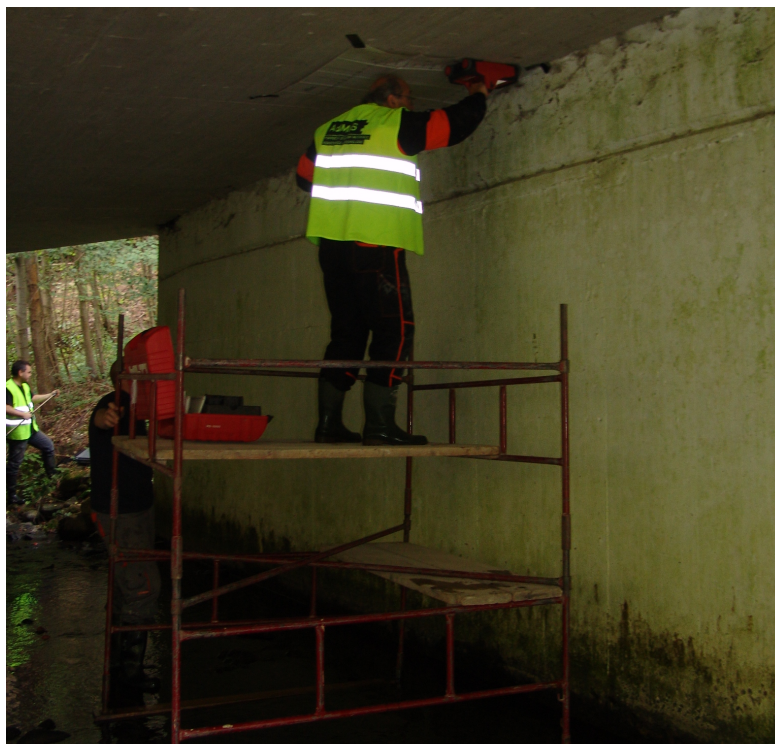
Obr. 13: Provádění georadarového skenu v místě sondy R2 [F]

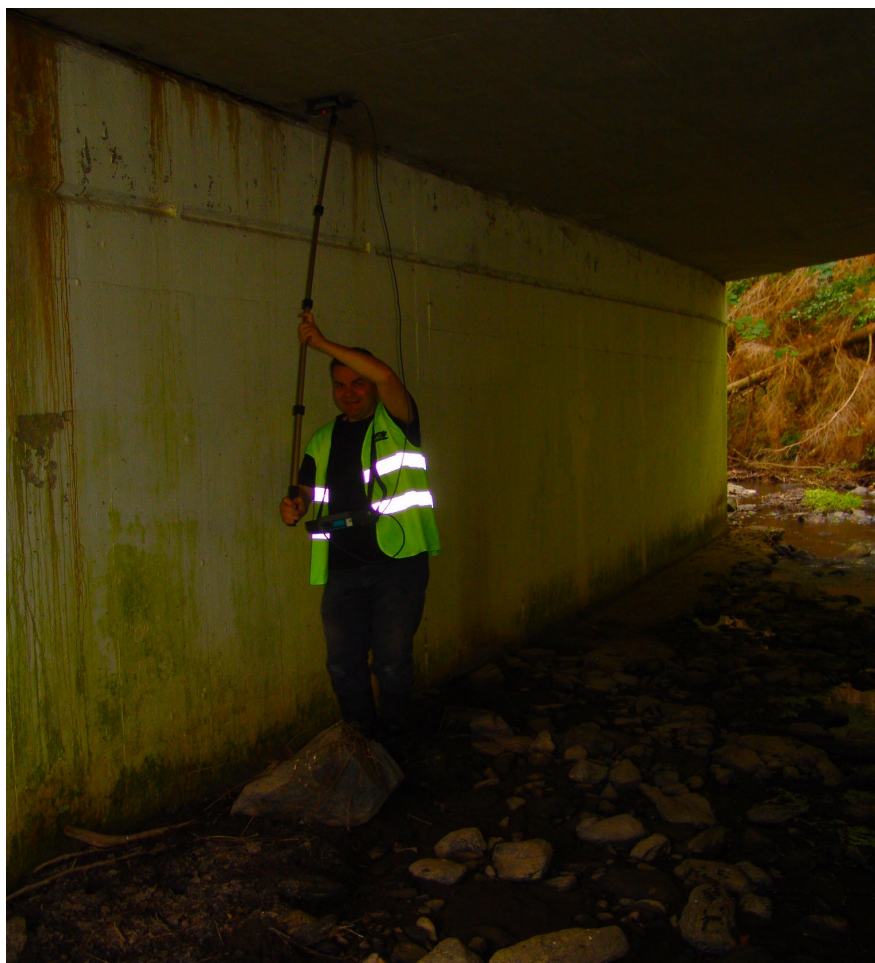
**Liniové skeny elektromagnetickým indikátorem** byly realizovány ve středu rozpětí dolního líce mostovky a při opěře mostu a to vždy v celé délce příčného řezu.

*Obr. 15: Provádění liniového skenu elektromagnetickým indikátorem [F]*

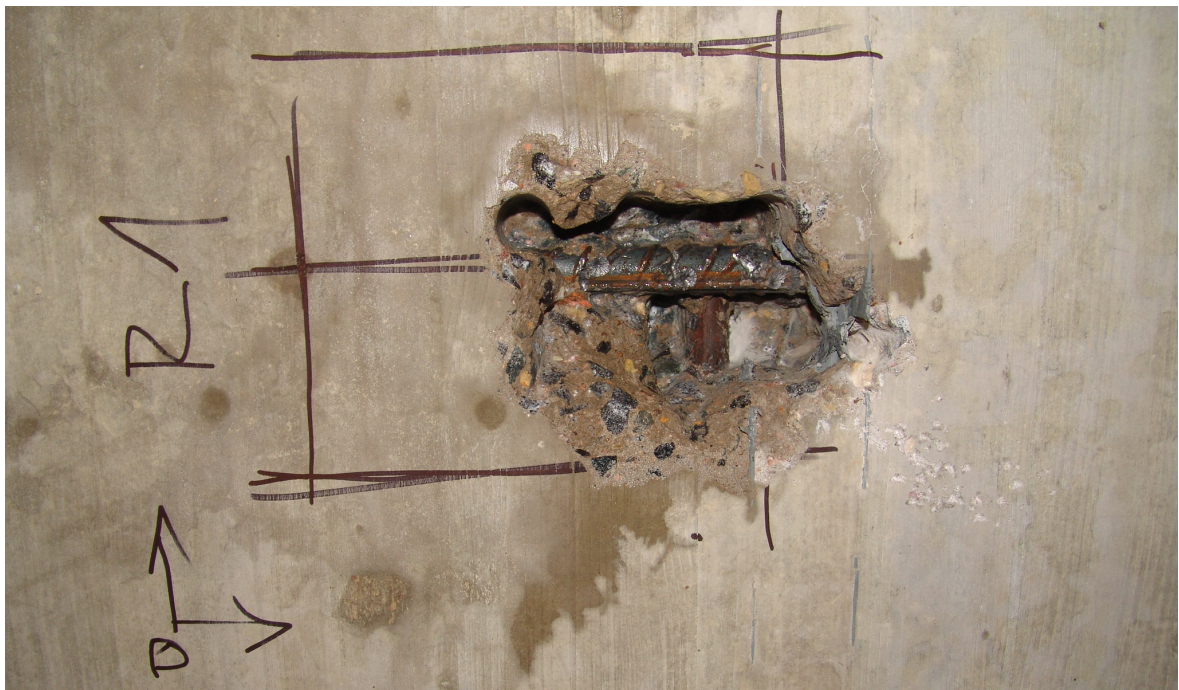
Sekanou sondou byl určen typ výztuže. Jedná se o výztuž značky V, což je ocel třídy 10 505. Byl také potvrzen průměr hlavní výztuže 28 mm s krytím betonu v místě sekané sondy 54 mm. Rozdělovací výztuž je tvořena pruty průměru 25 mm s krytím 80 mm.

Obr. 22: Detail sekané sondy R1 [F]

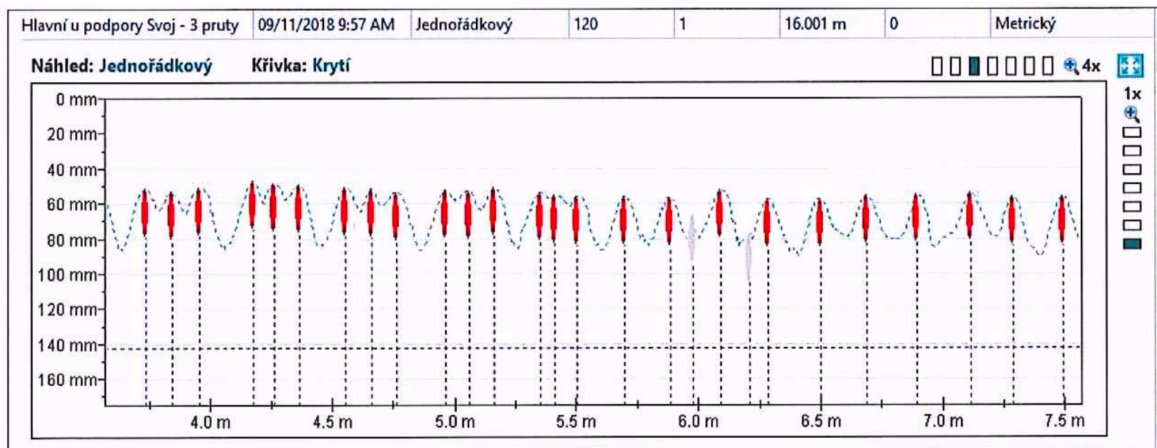
Liniový sken z obr. 23 byl měřen cca 0,40 m od uložení pravobřežní opěry. Je zde ukázáno, že směrem od povodní strany jdou 3 pruty do podpěry a každý 4. prut se ohýbá směrem nahoru, kdežto přibližně 5,50 až 6,00 m dál směrem k návodní straně se ohýbá každý druhý prut.

Obr. 25: Liniový sken hlavní výztuže elektromagnetickým indikátorem u opěry OP1 [H]

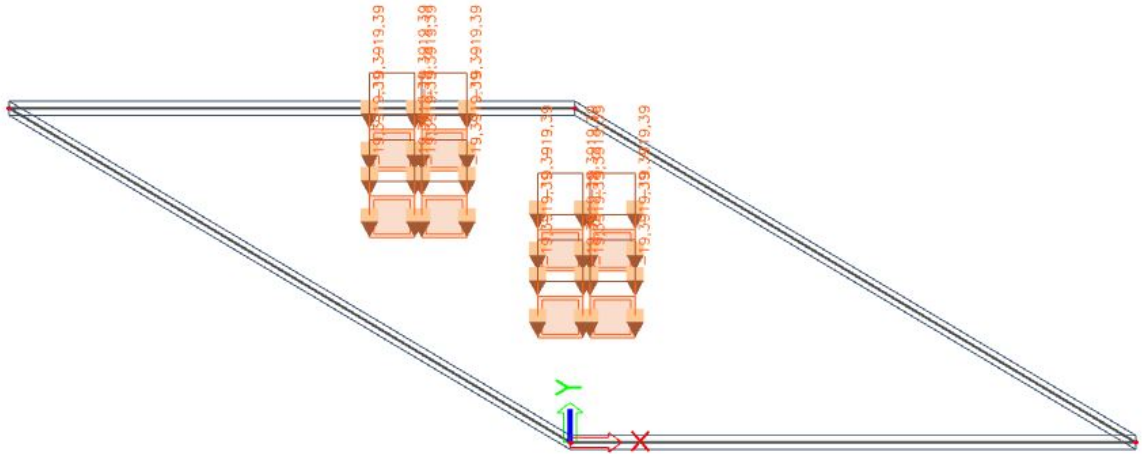
Zatěžovací schéma se pro stanovení normální zatížitelnosti zatíží v příčném směru dvounápravou, kde se na každé kolo uvažuje zatížení 25 kN a to v pruzích č. 1 a č. 2. Dále je pruh č. 1 a č. 2 zatížen rovnoměrným zatížením neomezené délky o velikosti 2,5 kN/m<sup>2</sup> a zbývající plocha zatěžovacího prostoru 1 kN/m<sup>2</sup>.

Obr. 33: Zatížení dopravou - dvounápravové vozidlo - normální zatížitelnost [I]

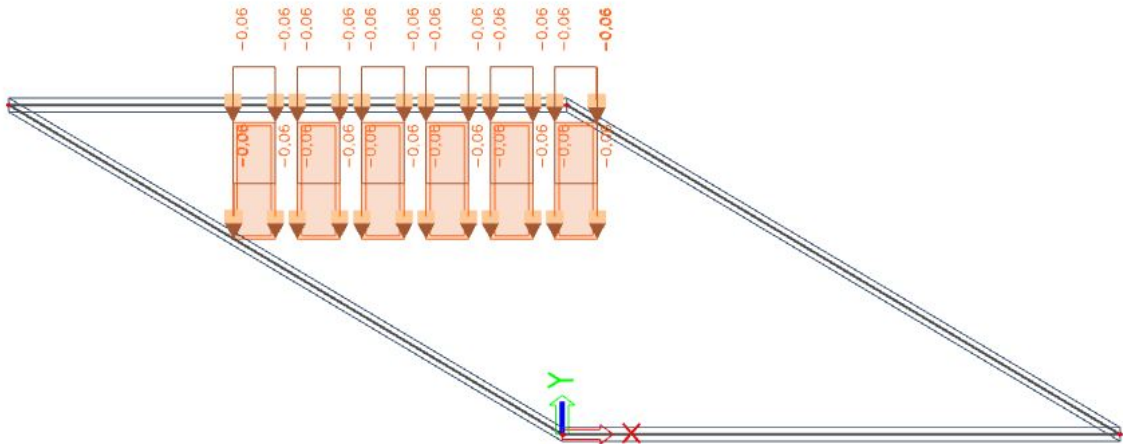
Zatěžovací schéma se při výhradní zatížitelnost zatíží šestnápravovým vozidlem jednotkové tíhy 1 kN.

Obr. 35: Zatížení dopravou - šestnápravové vozidlo - výhradní zatížitelnost [I]

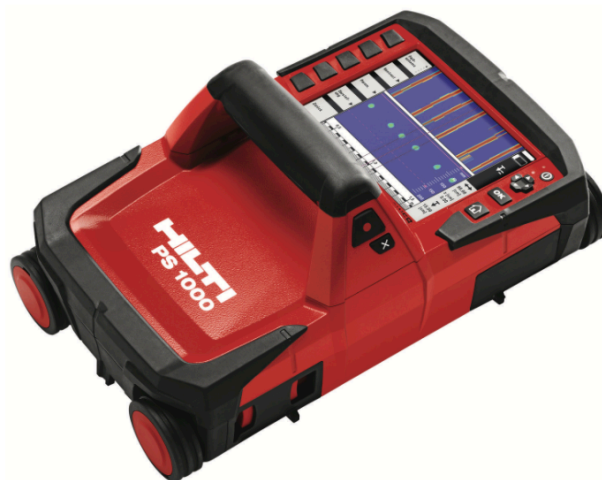
S příchodem nového přístroje od výrobce vrtací techniky a magnetických indikátorů výztuže nastal zásadní přelom v používání georadarů. Hilti PS1000 X-SCAN byl vytvořen na základě potřeb a schopností techniků provádějících diagnostiku konstrukcí v terénu. Ve standardním betonu využívá frekvenci kolem 1,5 GHz do hloubky 300 mm  $\pm$  10 mm. Přístroj je osazen trojicí radarových antén a je schopen hledat výztuž i ve více vrstvách. Nevýhodou georadaru je, že v případě lokalizace ocelové výztuže není zařízení schopné určit průměr lokalizované výztuže, ten je nutný určit pomocí jiné doplňující metody. Pohyb po konstrukci je možný pomocí čtyř pojezdových koleček sondy, přičemž podmínkou je, že se musí točit alespoň jedno z nich. Liniový sken může být prováděn v délce až 10,00 m, plošný sken pak v ploše 600 x 600 mm nebo jejího dvojnásobku, tedy 1 200 x 1 200 mm. U plošného skenu se lepí na povrch konstrukce papírové šablony s rastrem pojezdů sondou. [20] [21]

Obr. 8: Radar HILTI PS1000 X-SCAN [D]

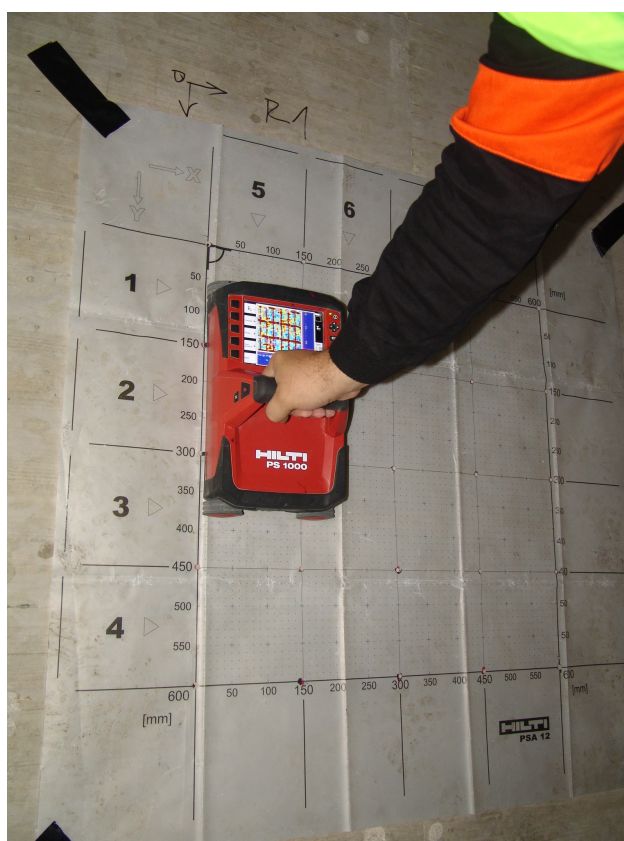
Obr. 9: Ukázka plošného měření radarem [F]

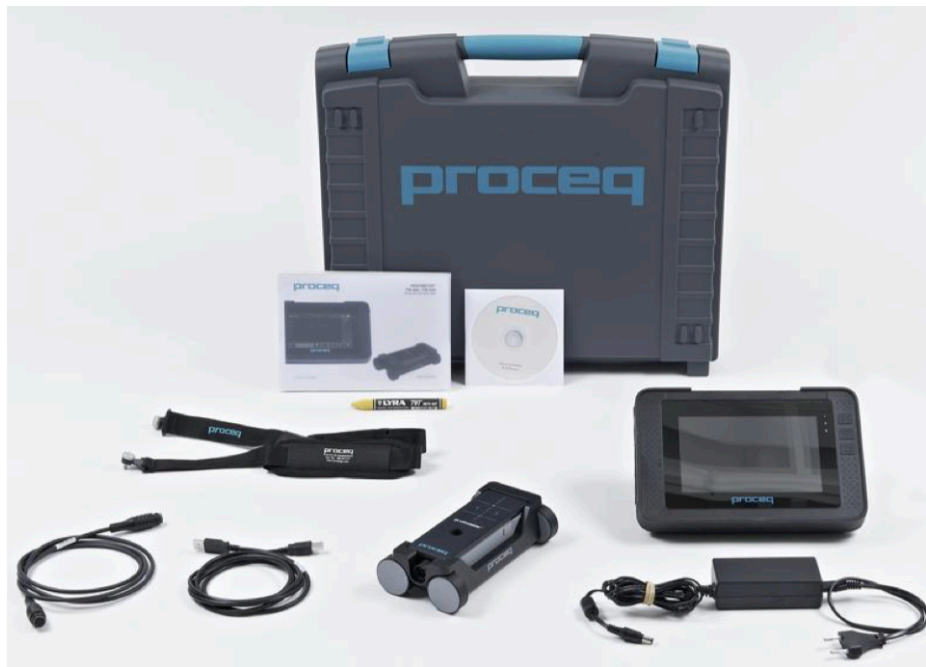
Profometr PM-630 od firmy Proceq patří mezi špičkové přístroje v tomto oboru. Kromě všech výše zmíněných vlastností vyniká profometr šesté generace také bezdrátovým přenosem dat, což usnadňuje měření. Maximální detekční hloubka přístroje je 220 mm. V tomto případě využívá pouze liniový sken. Konstrukce je pro rovnoměrný záznam opatřena takzvaným vozíčkem se čtyřmi kolečky. Kromě tradiční zvukové signalizace je přímo na sondě i světelná signalizace, která usnadňuje lokalizaci výztuže. Je tedy vhodný spíše pro větší plošné prvky.

Obr. 10: Profometr PM-630 [E]

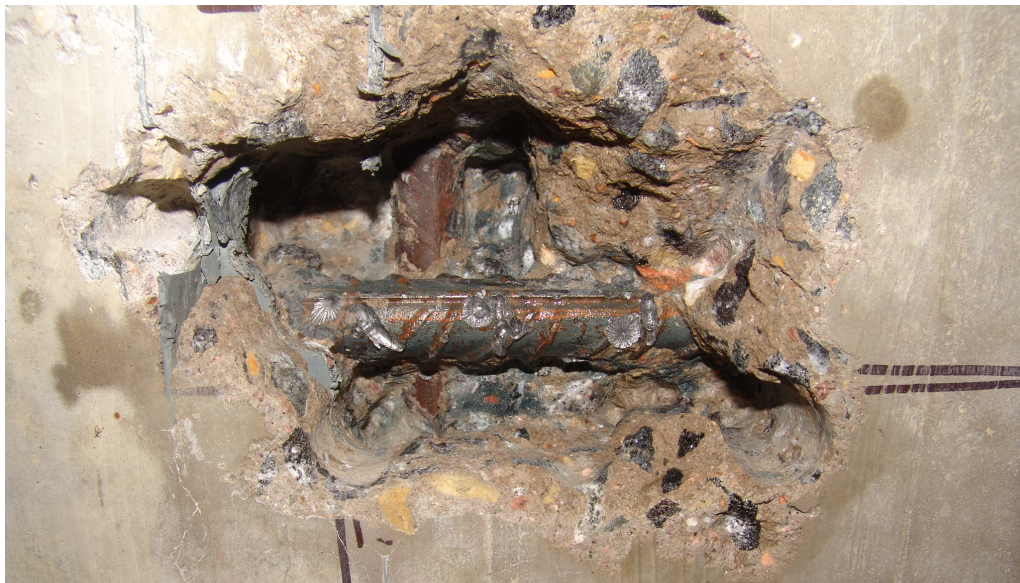
Sekaná sonda byla použita jako doplňková zkušební metoda k oběma výše zmíněným metodám, a to zejména z důvodu nemožnosti určit typ jednotlivých výztuží, jejich míry koroze a upřesnění odhadnutého průměru výztuže. Tato metoda bývá provedena s ohledem na velikost konstrukce a nezbytně nutný rozsah zásahů do konstrukce.

*Obr. 11: Ukázka sekané sondy [F]*

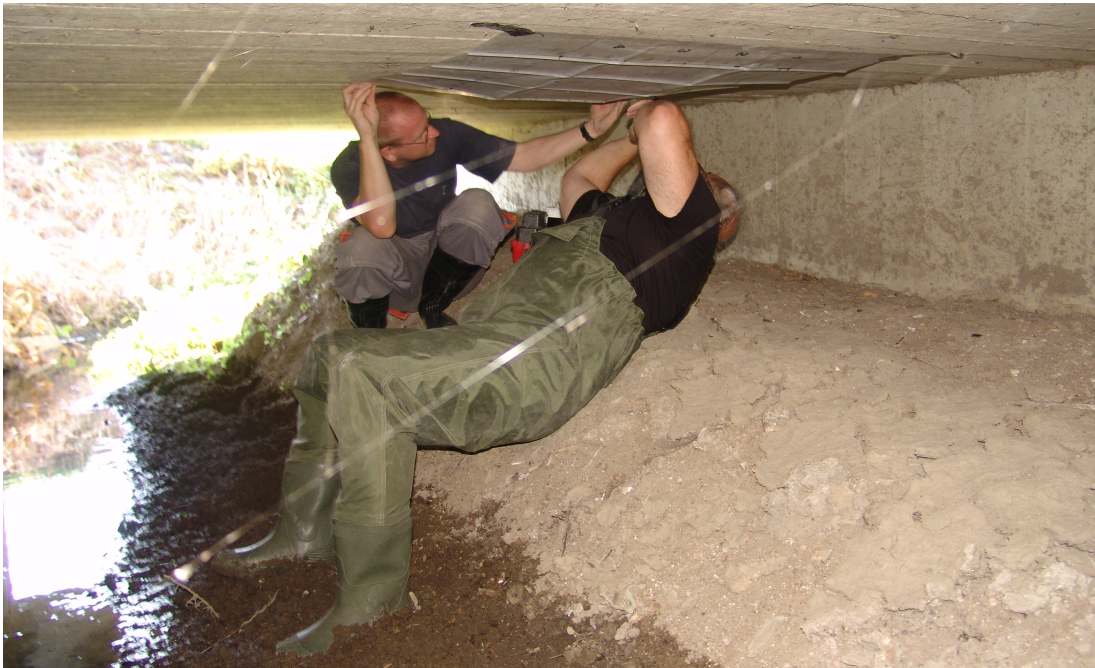
Sonda R1 byla zvolena ve spodním líci přibližně uprostřed železobetonové mostní desky (ve středu šířky mostu a ve středu rozpětí). Sonda R2 byla také zvolena ve spodním líci železobetonové mostní desky u levobřežní opěry, cca uprostřed šířky mostu.

*Obr. 39: Provádění georadarového skenu v místě sondy R1 [F]*

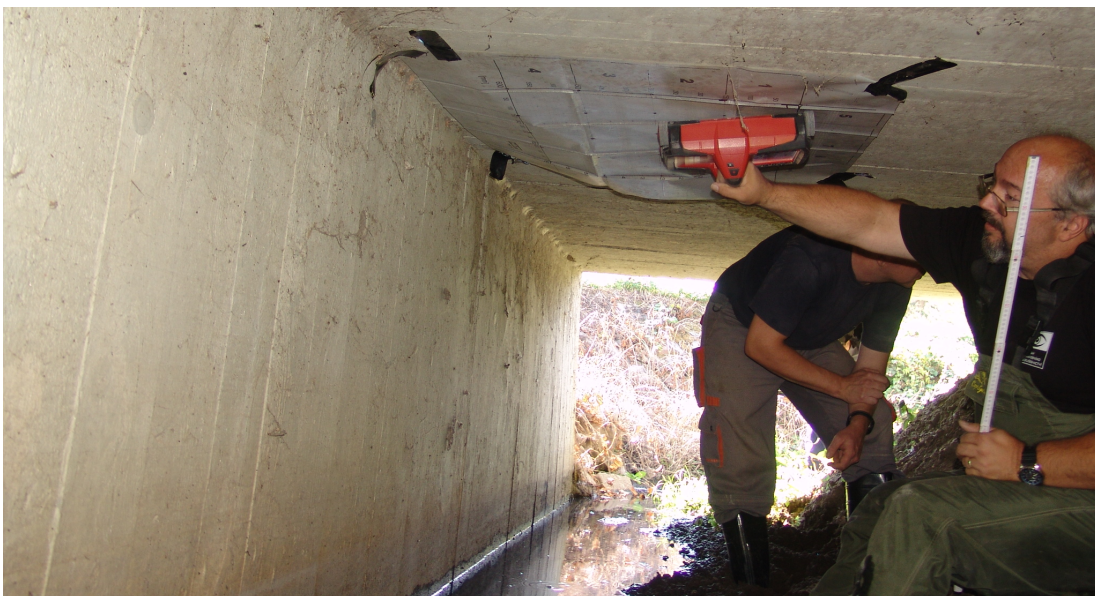
*Obr. 40: Provádění georadarového skenu v místě sondy R2 [F]*

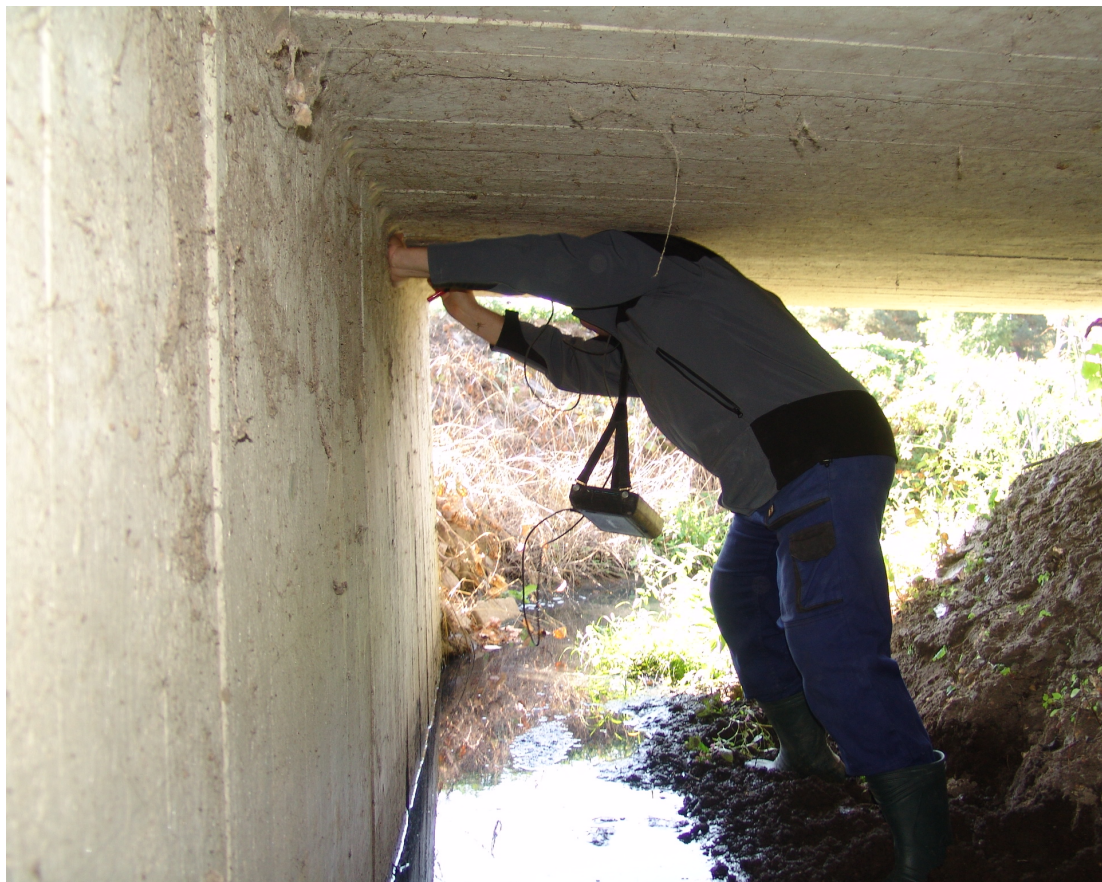
**Liniové skeny elektromagnetickým indikátorem** byly realizovány ve středu rozpětí dolního líce mostovky a při opěře mostu a to vždy v celé délce příčného řezu.

*Obr. 42: Provádění liniového skenu elektromagnetickým indikátorem [F]*

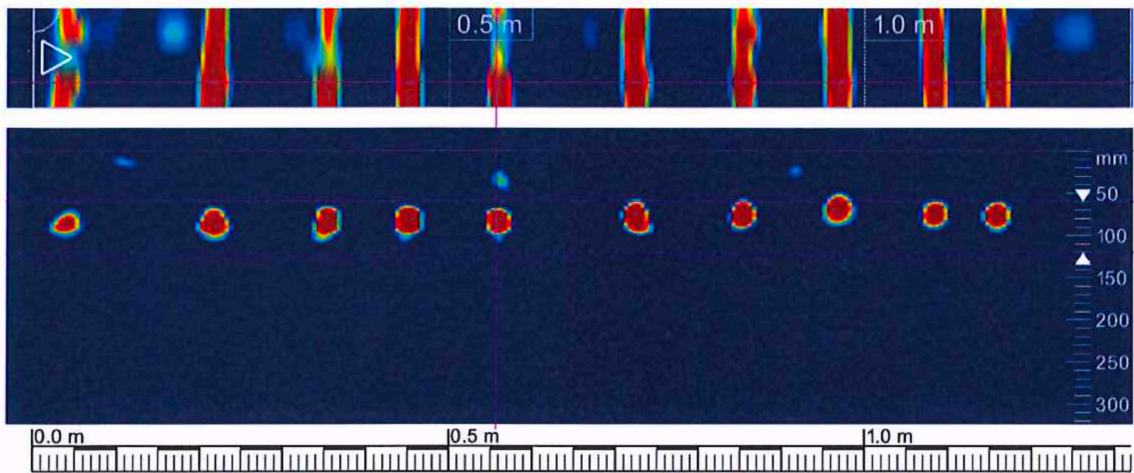
Liniový radarový sken hlavní výztuže znázorňuje její nepravidelné rozteče a velké krytí.

Obr. 46: Liniový radarový sken hlavní výztuže [G]

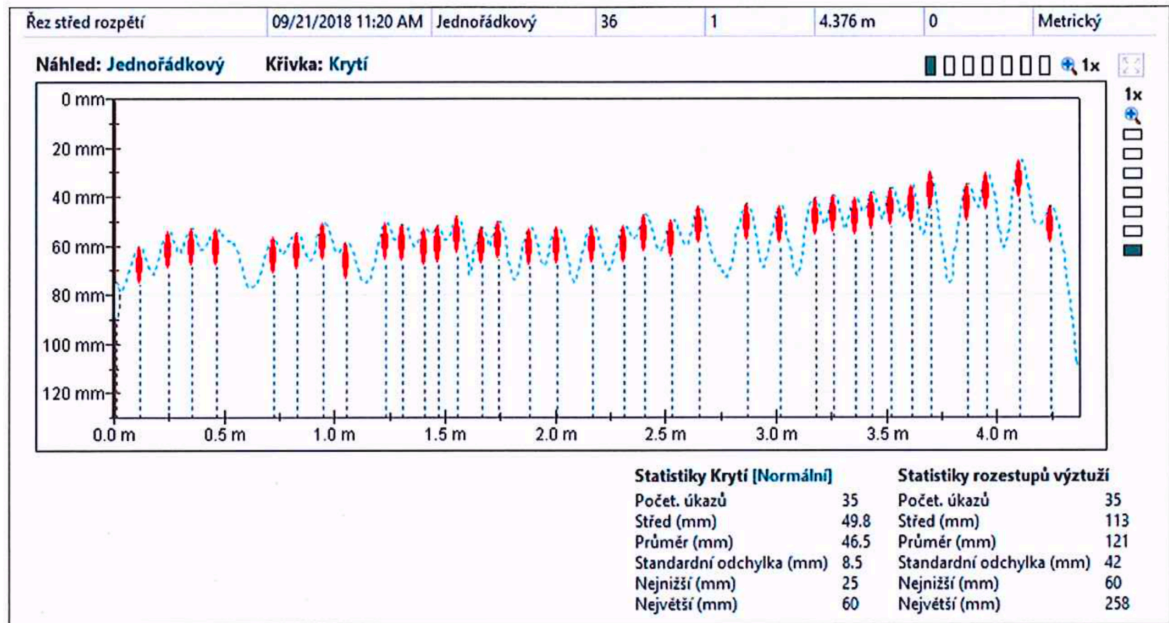
Liniový sken dokládá rozmístění hlavní výztuže v úseku měření. Sken začíná v ose komunikace a končí na hraně desky na povodní straně. Výztuž je na délce 4,50 m rozmístěna v počtu 35 prutů poměrně pravidelně po 120 mm, což potvrzuje předešlé měření georadarem. Krytí výztuže u okraje mostu je 25 - 30 mm, směrem k ose mostu vzrůstá na 50 - 60 mm.

Obr. 48: Liniový sken hlavní výztuže elektromagnetickým indikátorem [H]

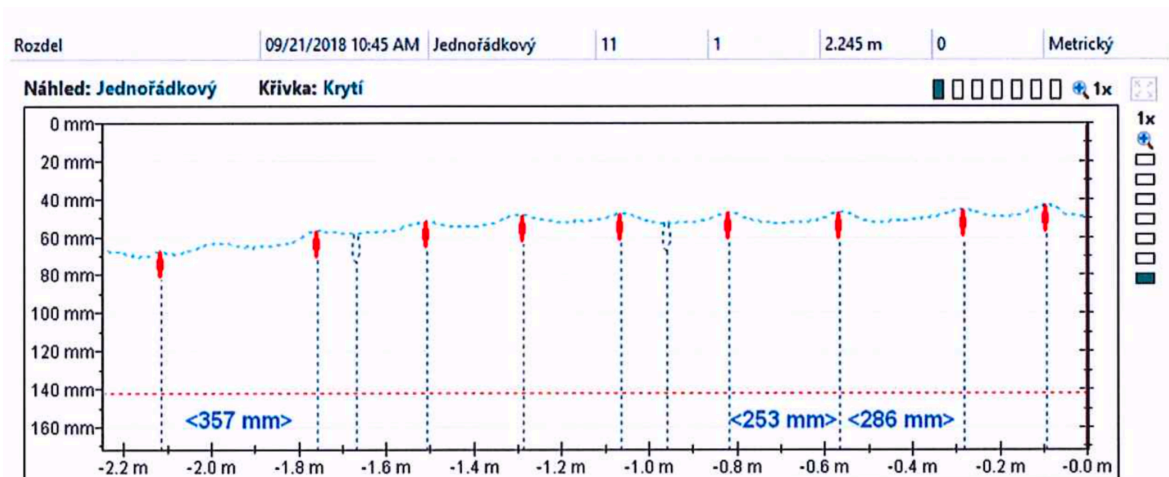
Další liniový sken dokládá rozmístění rozdělovací výztuže od středu rozpětí k třemošnické opěře. Výztuž je rozmístěna v průměru po 240 mm. Krytí výztuže u opěry mostu je 43 mm, směrem ke středu vzrůstá až na 65 mm.

Obr. 49: Liniový sken rozdělovací výztuže elektromagnetickým indikátorem [H]

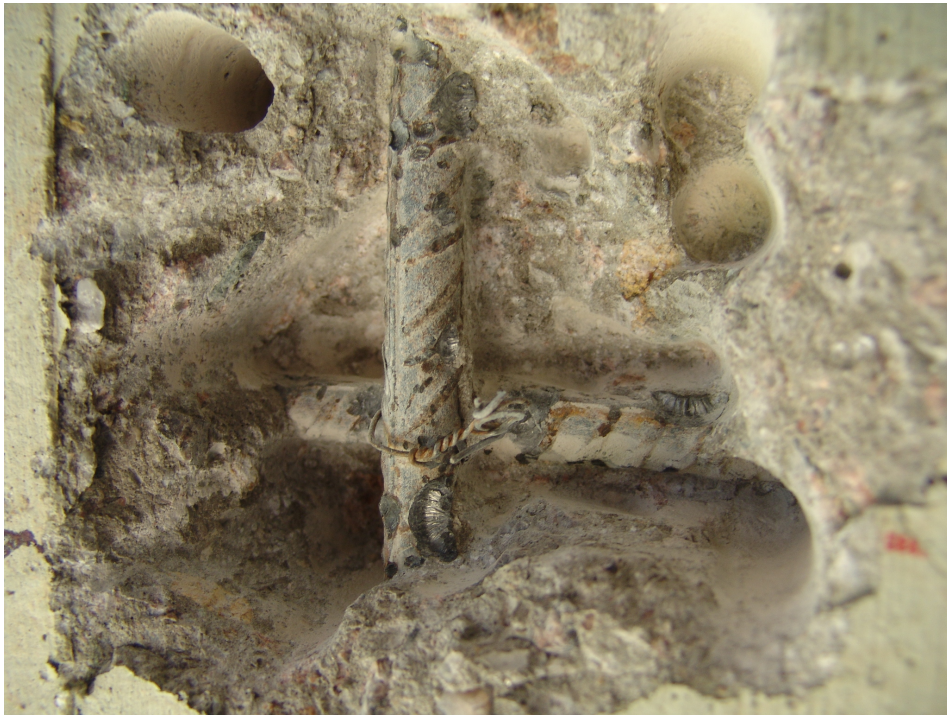
Sekanou sondou byl určen typ výztuže. Jedná se o výztuž značky V, což je ocel třídy 10 505. Byly také ověřeny průměry výztuže, které však nebyly shodné s hodnotami vyhodnocenými pomocí profometru PM-630. Ve skutečnosti je hlavní výztuž tvořená pruty o průměru 16 mm s krytím v místě sekané sondy 32 mm. Rozdělovací výztuž je tvořená pruty s průměrem rovněž 16 mm a krytím v místě sekané sondy 50 mm.

*Obr. 52: Detail sekané sondy R1 [F]*
