C.3 POSOUZENÍ NEHODOVOSTI

STUDIE KŘIŽOVATKY SILNIC I/36, II/211, III/32225 A KOMUNIKACE DO AREÁLU SYNTHESIA
V PARDUBICÍCH

DIPLOMOVÁ PRÁCE

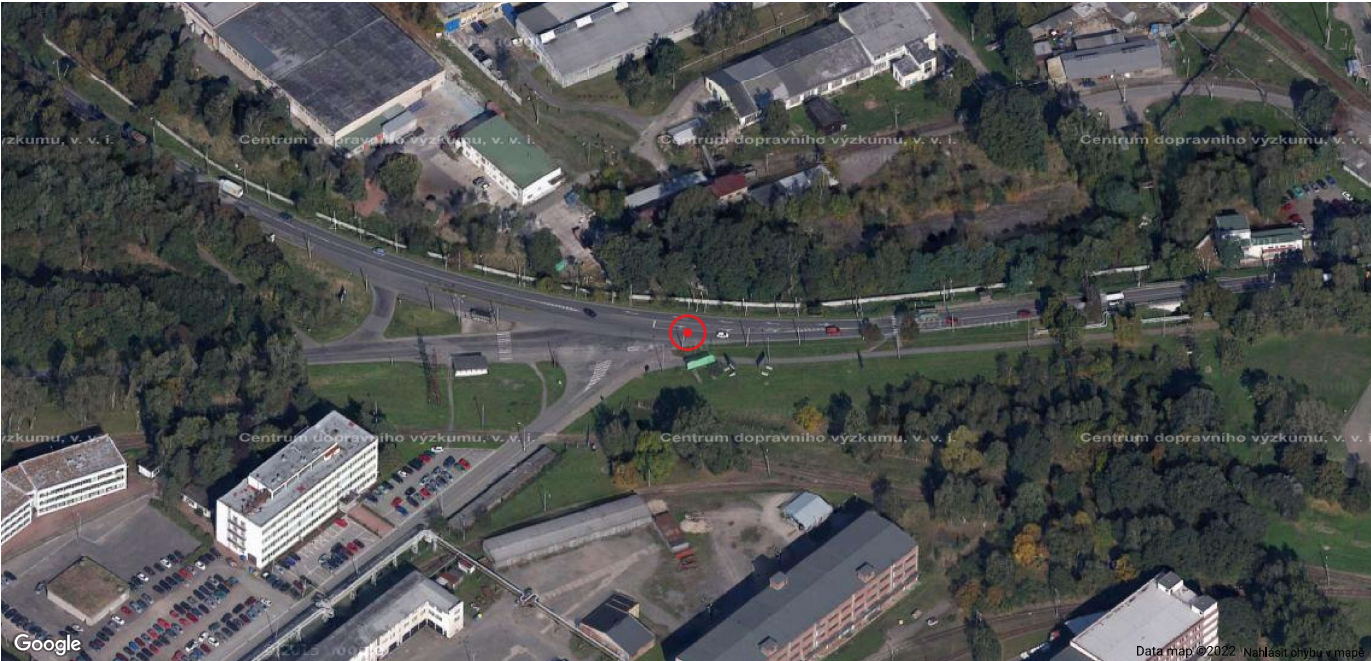
NEHODA 170606120026

ID nehody	170606120026	Obec	Pardubice (Pardubický kraj)
Datum	9.1.2012 (pondělí), 16:00	Druh komunikace	silnice 1. třídy
Druh nehody	srážka s jedoucím nekolejovým vozidlem	Číslo komunikace	36

Druh srážky jedoucích vozidel	z boku	Povětrnostní podmínky v době nehody	neztížené
Druh pevné překážky	nepřichází v úvahu, nejedná se o srážku s pevnou překážkou	Viditelnost	ve dne, viditelnost nezhoršená vlivem povětrnostních podmínek
Charakter nehody	nehoda pouze s hmotnou škodou	Rozhledové poměry	dobré
Zavinění nehody	řidičem motorového vozidla	Dělení komunikace	dvoupruhová
Přítomnost alkoholu u viníka nehody	ne	Situování nehody na komunikaci	na jízdním pruhu
Hlavní příčina nehody	proti příkazu dopravní značky DEJ PŘEDNOST	Řízení provozu v době nehody	místní úprava
Usmrceno osob	0	Místní úprava přednosti v jízdě	přednost vyznačena dopravními značkami
Těžce zraněno osob	0	Specifická místa a objekty v místě nehody	žádné nebo žádné z uvedených
Lehce zraněno osob	0	Směrové poměry	křižovatka průsečná - čtyřramenná
Celková hmotná škoda (Kč)	105000	Počet zúčastněných vozidel	2
Druh povrchu vozovky	živice	Místo dopravní nehody	na křižovatce, uvnitř hranic křižovatky definovaných pro systém evidence nehod (zóna 9)

Stav povrchu vozovky v době nehody	povrch suchý, neznečištěný	Druh křižující komunikace	silnice 3. třídy
Stav komunikace	dobrý, bez závad

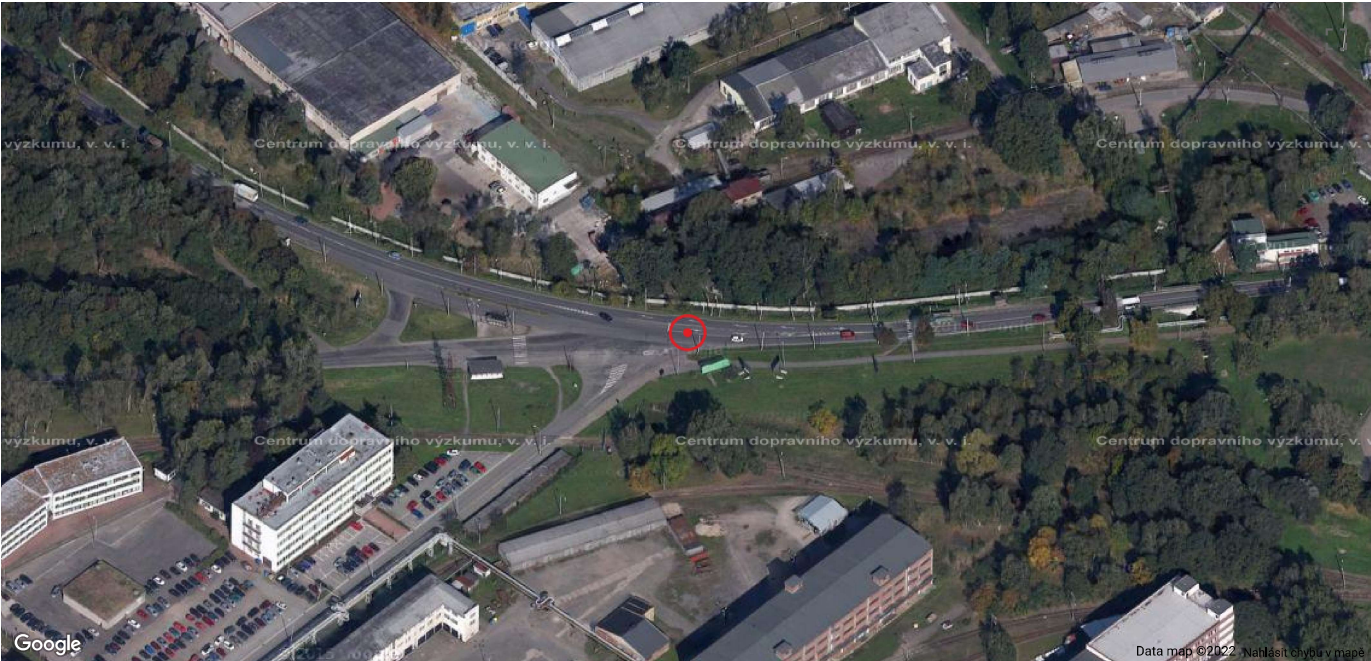
NEHODA 170606120758

ID nehody	170606120758	Obec	Pardubice (Pardubický kraj)
Datum	16.7.2012 (pondělí), 12:45	Druh komunikace	silnice 1. třídy
Druh nehody	srážka s jedoucím nekolejovým vozidlem	Číslo komunikace	36

Druh srážky jedoucích vozidel	z boku	Povětrnostní podmínky v době nehody	neztížené
Druh pevné překážky	nepřichází v úvahu, nejedná se o srážku s pevnou překážkou	Viditelnost	ve dne, viditelnost nezhoršená vlivem povětrnostních podmínek
Charakter nehody	nehoda pouze s hmotnou škodou	Rozhledové poměry	dobré
Zavinění nehody	řidičem motorového vozidla	Dělení komunikace	dvoupruhová
Přítomnost alkoholu u viníka nehody	ne	Situování nehody na komunikaci	na jízdním pruhu
Hlavní příčina nehody	proti příkazu dopravní značky DEJ PŘEDNOST	Řízení provozu v době nehody	místní úprava
Usmrceno osob	0	Místní úprava přednosti v jízdě	přednost vyznačena dopravními značkami
Těžce zraněno osob	0	Specifická místa a objekty v místě nehody	žádné nebo žádné z uvedených
Lehce zraněno osob	0	Směrové poměry	křižovatka průsečná - čtyřramenná
Celková hmotná škoda (Kč)	60000	Počet zúčastněných vozidel	2
Druh povrchu vozovky	živice	Místo dopravní nehody	na křižovatce, uvnitř hranic křižovatky definovaných pro systém evidence nehod (zóna 9)

Stav povrchu vozovky v době nehody	povrch mokrý	Druh křižující komunikace	silnice 3. třídy
Stav komunikace	dobrý, bez závad

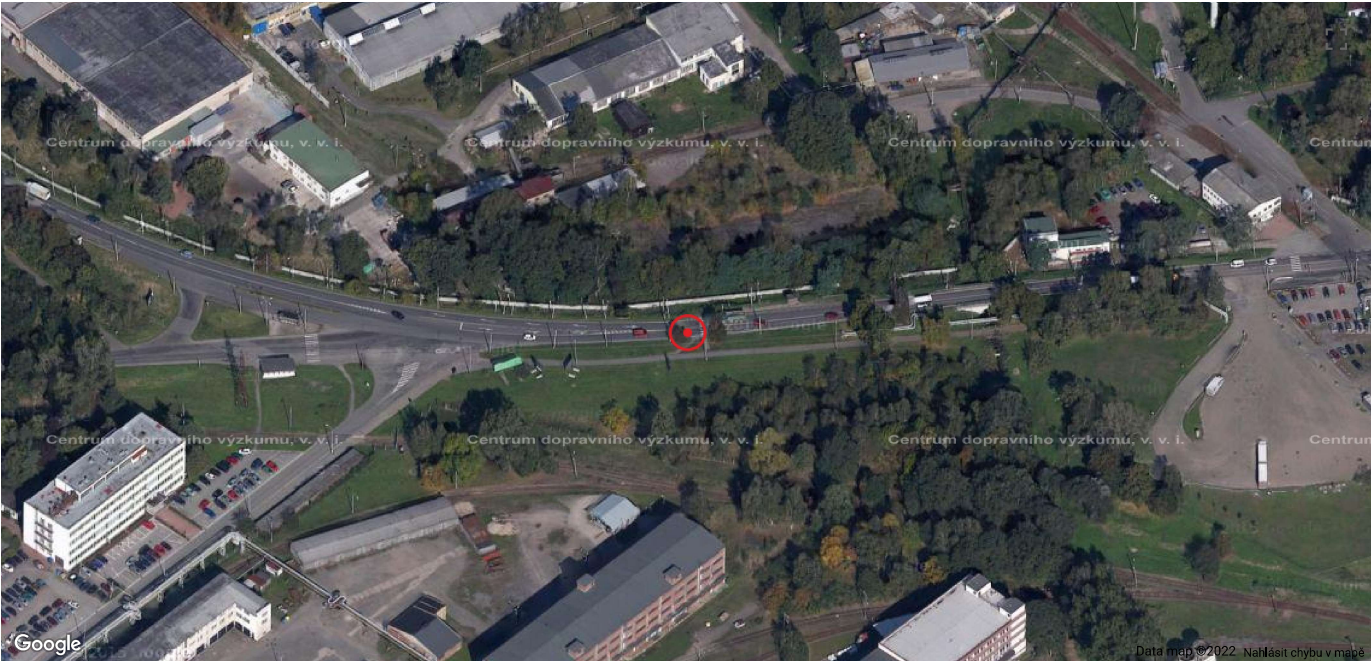
NEHODA 170606140377

ID nehody	170606140377	Obec	Pardubice (Pardubický kraj)
Datum	29.4.2014 (úterý), 7:15	Druh komunikace	silnice 1. třídy
Druh nehody	srážka s jedoucím nekolejovým vozidlem	Číslo komunikace	36

Druh srážky jedoucích vozidel	boční	Povětrnostní podmínky v době nehody	neztížené
Druh pevné překážky	nepřichází v úvahu, nejedná se o srážku s pevnou překážkou	Viditelnost	ve dne, viditelnost nezhoršená vlivem povětrnostních podmínek
Charakter nehody	nehoda s následky na životě nebo zdraví	Rozhledové poměry	dobré
Zavinění nehody	řidičem motorového vozidla	Dělení komunikace	dvoupruhová
Přítomnost alkoholu u viníka nehody	nezjišťováno	Situování nehody na komunikaci	na jízdním pruhu
Hlavní příčina nehody	řidič se plně nevěnoval řízení vozidla	Řízení provozu v době nehody	žádný způsob řízení provozu
Usmrceno osob	0	Místní úprava přednosti v jízdě	žádná místní úprava
Těžce zraněno osob	0	Specifická místa a objekty v místě nehody	v blízkosti přechodu pro chodce (do vzdálenosti 20 m)
Lehce zraněno osob	1	Směrové poměry	přímý úsek
Celková hmotná škoda (Kč)	4000	Počet zúčastněných vozidel	2
Druh povrchu vozovky	živice	Místo dopravní nehody	mimo křižovatku

Stav povrchu vozovky v době nehody	povrch suchý, neznečištěný	Druh křižující komunikace	
Stav komunikace	dobrý, bez závad

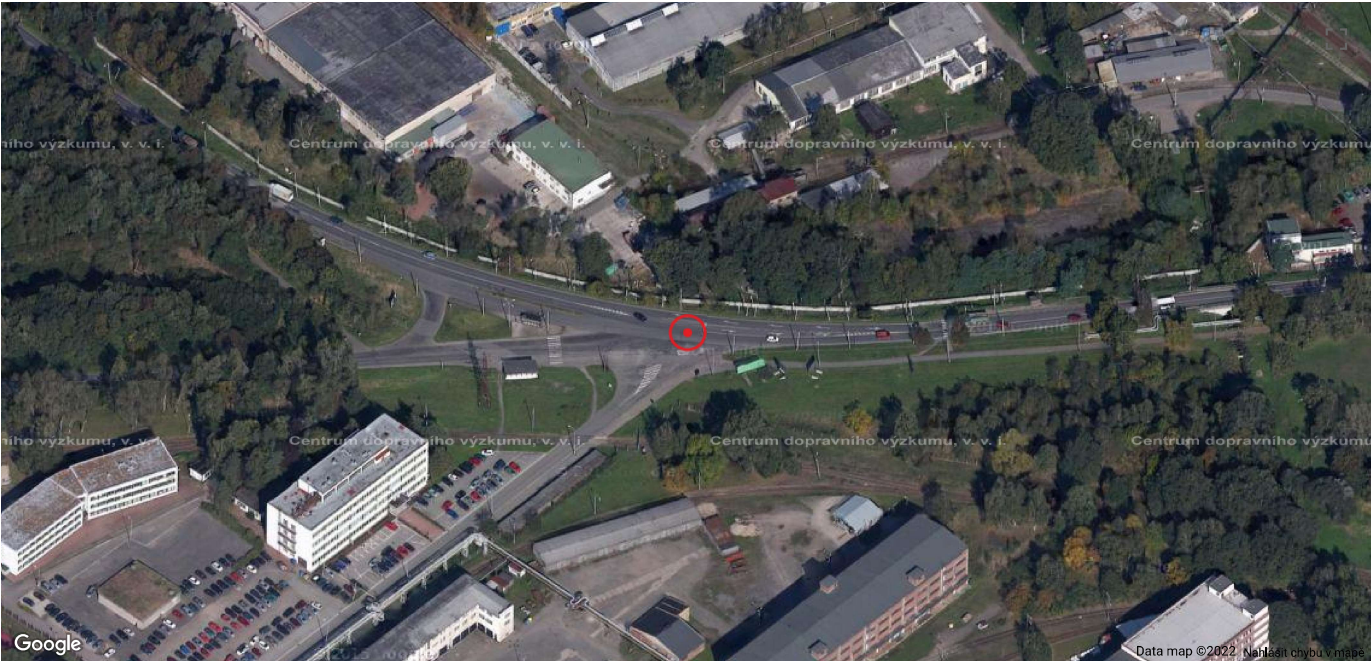
NEHODA 170606150530

ID nehody	170606150530	Obec	Pardubice (Pardubický kraj)
Datum	24.6.2015 (středa), 5:30	Druh komunikace	silnice 1. třídy
Druh nehody	srážka s jedoucím nekolejovým vozidlem	Číslo komunikace	36

Druh srážky jedoucích vozidel	boční	Povětrnostní podmínky v době nehody	neztížené
Druh pevné překážky	nepřichází v úvahu, nejedná se o srážku s pevnou překážkou	Viditelnost	ve dne, viditelnost nezhoršená vlivem povětrnostních podmínek
Charakter nehody	nehoda s následky na životě nebo zdraví	Rozhledové poměry	dobré
Zavinění nehody	řidičem motorového vozidla	Dělení komunikace	dvoupruhová
Přítomnost alkoholu u viníka nehody	ne	Situování nehody na komunikaci	na jízdním pruhu
Hlavní příčina nehody	proti příkazu dopravní značky DEJ PŘEDNOST	Řízení provozu v době nehody	místní úprava
Usmrceno osob	0	Místní úprava přednosti v jízdě	přednost vyznačena dopravními značkami
Těžce zraněno osob	0	Specifická místa a objekty v místě nehody	žádné nebo žádné z uvedených
Lehce zraněno osob	1	Směrové poměry	křižovatka průsečná - čtyřramenná
Celková hmotná škoda (Kč)	25000	Počet zúčastněných vozidel	2
Druh povrchu vozovky	živice	Místo dopravní nehody	na křižovatce, uvnitř hranic křižovatky definovaných pro systém evidence nehod (zóna 9)

Stav povrchu vozovky v době nehody	povrch suchý, neznečištěný	Druh křižující komunikace	silnice 3. třídy
Stav komunikace	dobrý, bez závad

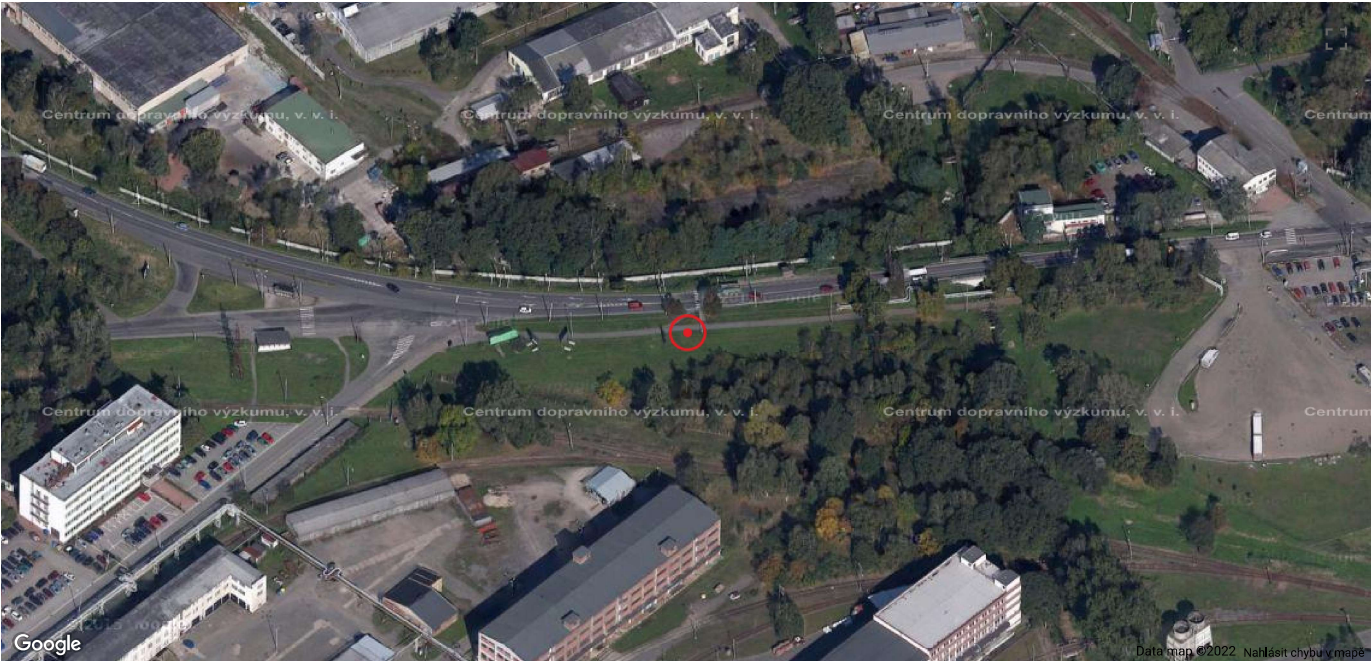
NEHODA 170606160839

ID nehody	170606160839	Obec	Rybitví (Pardubický kraj)
Datum	5.9.2016 (pondělí), 15:45	Druh komunikace	silnice 1. třídy
Druh nehody	srážka s jedoucím nekolejovým vozidlem	Číslo komunikace	36

Druh srážky jedoucích vozidel	zezadu	Povětrnostní podmínky v době nehody	neztížené
Druh pevné překážky	nepřichází v úvahu, nejedná se o srážku s pevnou překážkou	Viditelnost	ve dne, viditelnost nezhoršená vlivem povětrnostních podmínek
Charakter nehody	nehoda s následky na životě nebo zdraví	Rozhledové poměry	dobré
Zavinění nehody	řidičem motorového vozidla	Dělení komunikace	dvoupruhová
Přítomnost alkoholu u viníka nehody	ne	Situování nehody na komunikaci	na jízdním pruhu
Hlavní příčina nehody	nedodržení bezpečné vzdálenosti za vozidlem	Řízení provozu v době nehody	místní úprava
Usmrceno osob	0	Místní úprava přednosti v jízdě	přednost vyznačena dopravními značkami
Těžce zraněno osob	0	Specifická místa a objekty v místě nehody	v blízkosti přechodu pro chodce (do vzdálenosti 20 m)
Lehce zraněno osob	2	Směrové poměry	přímý úsek
Celková hmotná škoda (Kč)	26000	Počet zúčastněných vozidel	3
Druh povrchu vozovky	živice	Místo dopravní nehody	mimo křižovatku

Stav povrchu vozovky v době nehody	povrch suchý, neznečištěný	Druh křižující komunikace	
Stav komunikace	dobrý, bez závad

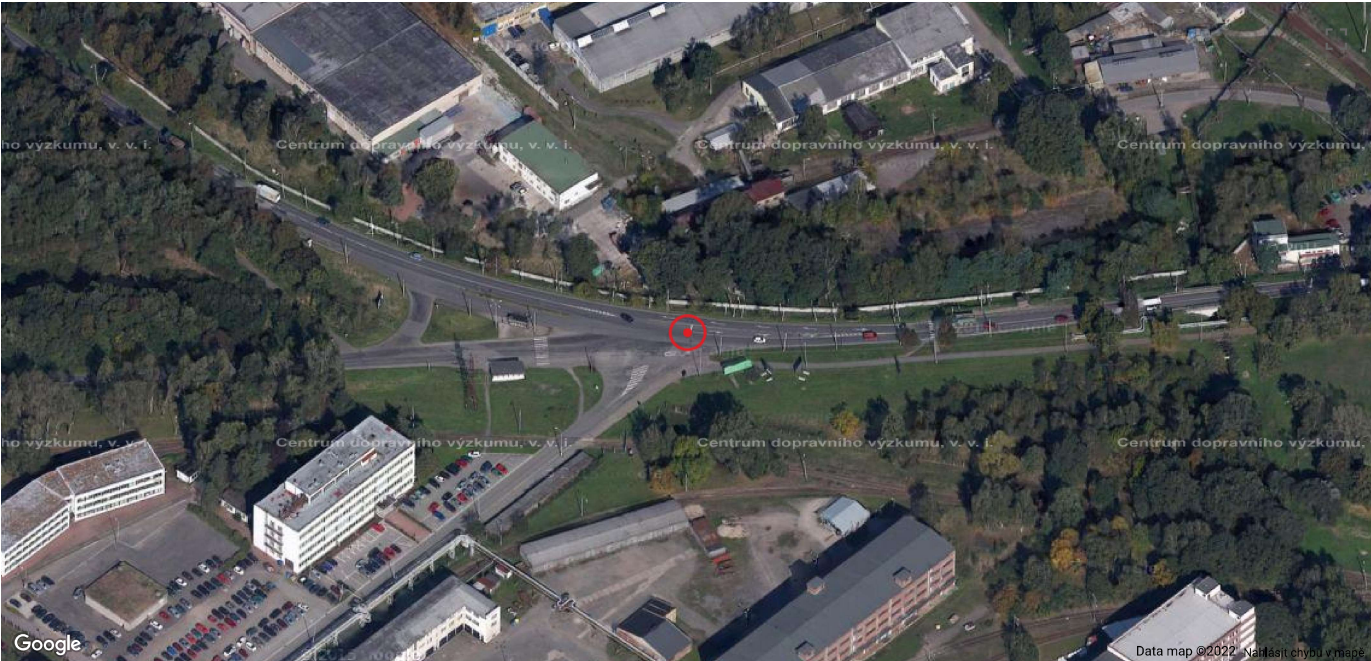
NEHODA 170606170453

ID nehody	170606170453	Obec	Pardubice (Pardubický kraj)
Datum	13.5.2017 (sobota), 4:45	Druh komunikace	silnice 1. třídy
Druh nehody	srážka s jedoucím nekolejovým vozidlem	Číslo komunikace	36

Druh srážky jedoucích vozidel	zezadu	Povětrnostní podmínky v době nehody	neztížené
Druh pevné překážky	nepřichází v úvahu, nejedná se o srážku s pevnou překážkou	Viditelnost	ve dne, zhoršená viditelnost (svítání, soumrak)
Charakter nehody	nehoda s následky na životě nebo zdraví	Rozhledové poměry	dobré
Zavinění nehody	řidičem motorového vozidla	Dělení komunikace	dvoupruhová
Přítomnost alkoholu u viníka nehody	ano, obsah alkoholu v krvi od 0,8 ‰ do 1,0 ‰	Situování nehody na komunikaci	na jízdním pruhu
Hlavní příčina nehody	řidič se plně nevěnoval řízení vozidla	Řízení provozu v době nehody	místní úprava
Usmrceno osob	0	Místní úprava přednosti v jízdě	přednost vyznačena dopravními značkami
Těžce zraněno osob	0	Specifická místa a objekty v místě nehody	žádné nebo žádné z uvedených
Lehce zraněno osob	1	Směrové poměry	křižovatka průsečná - čtyřramenná
Celková hmotná škoda (Kč)	60000	Počet zúčastněných vozidel	2

Druh povrchu vozovky	živice	Místo dopravní nehody	na křižovatce, uvnitř hranic křižovatky definovaných pro systém evidence nehod (zóna 9)
Stav povrchu vozovky v době nehody	povrch suchý, neznečištěný	Druh křižující komunikace	místní komunikace
Stav komunikace	dobrý, bez závad

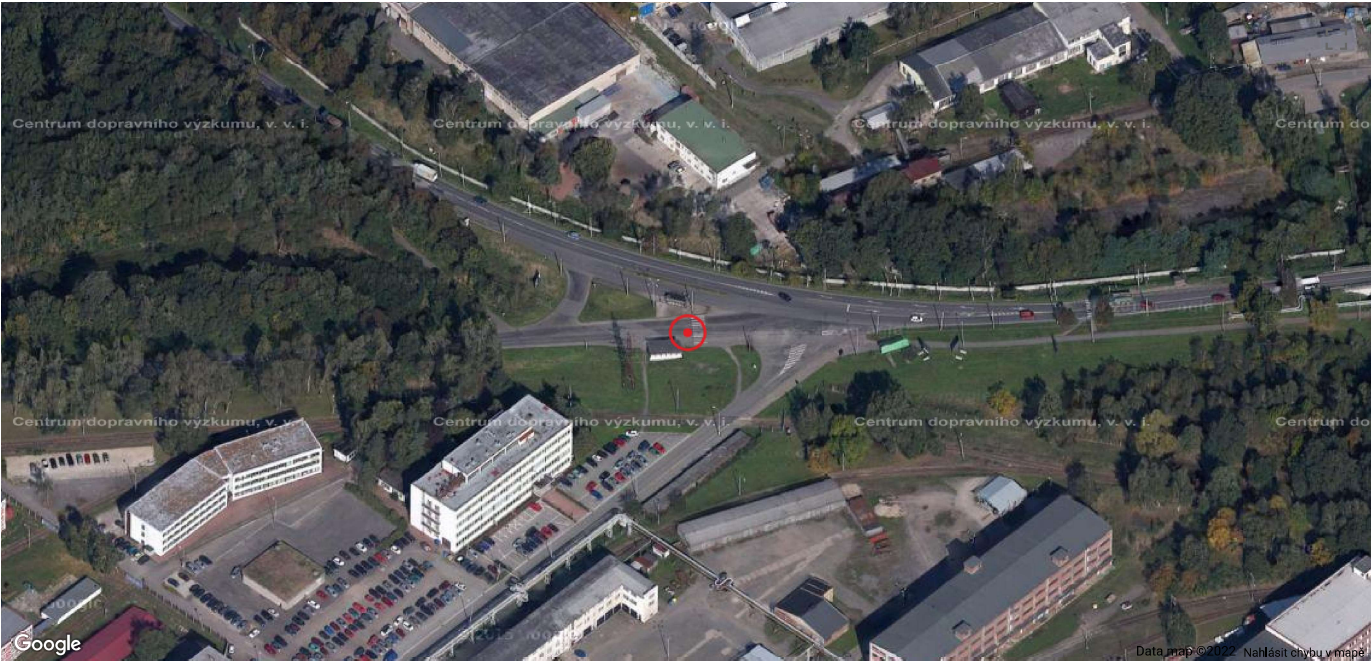
NEHODA 170606181385

ID nehody	170606181385	Obec	Rybitví (Pardubický kraj)
Datum	6.12.2018 (čtvrtek), 16:20	Druh komunikace	silnice 1. třídy
Druh nehody	srážka s jedoucím nekolejovým vozidlem	Číslo komunikace	36

Druh srážky jedoucích vozidel	zezadu	Povětrnostní podmínky v době nehody	neztížené
Druh pevné překážky	nepřichází v úvahu, nejedná se o srážku s pevnou překážkou	Viditelnost	ve dne, zhoršená viditelnost (svítání, soumrak)
Charakter nehody	nehoda s následky na životě nebo zdraví	Rozhledové poměry	dobré
Zavinění nehody	řidičem motorového vozidla	Dělení komunikace	dvoupruhová
Přítomnost alkoholu u viníka nehody	ne	Situování nehody na komunikaci	na jízdním pruhu
Hlavní příčina nehody	nedodržení bezpečné vzdálenosti za vozidlem	Řízení provozu v době nehody	místní úprava
Usmrceno osob	0	Místní úprava přednosti v jždě	přednost vyznačena dopravními značkami
Těžce zraněno osob	0	Specifická místa a objekty v místě nehody	v blízkosti přechodu pro chodce (do vzdálenosti 20 m)
Lehce zraněno osob	1	Směrové poměry	křižovatka průsečná - čtyřramenná
Celková hmotná škoda (Kč)	12000	Počet zúčastněných vozidel	2
Druh povrchu vozovky	živice	Místo dopravní nehody	na křižovatce, uvnitř hranic křižovatky definovaných pro systém evidence nehod (zóna 9)

Stav povrchu vozovky v době nehody	povrch mokrý	Druh křižující komunikace	silnice 3. třídy
Stav komunikace	dobrý, bez závad

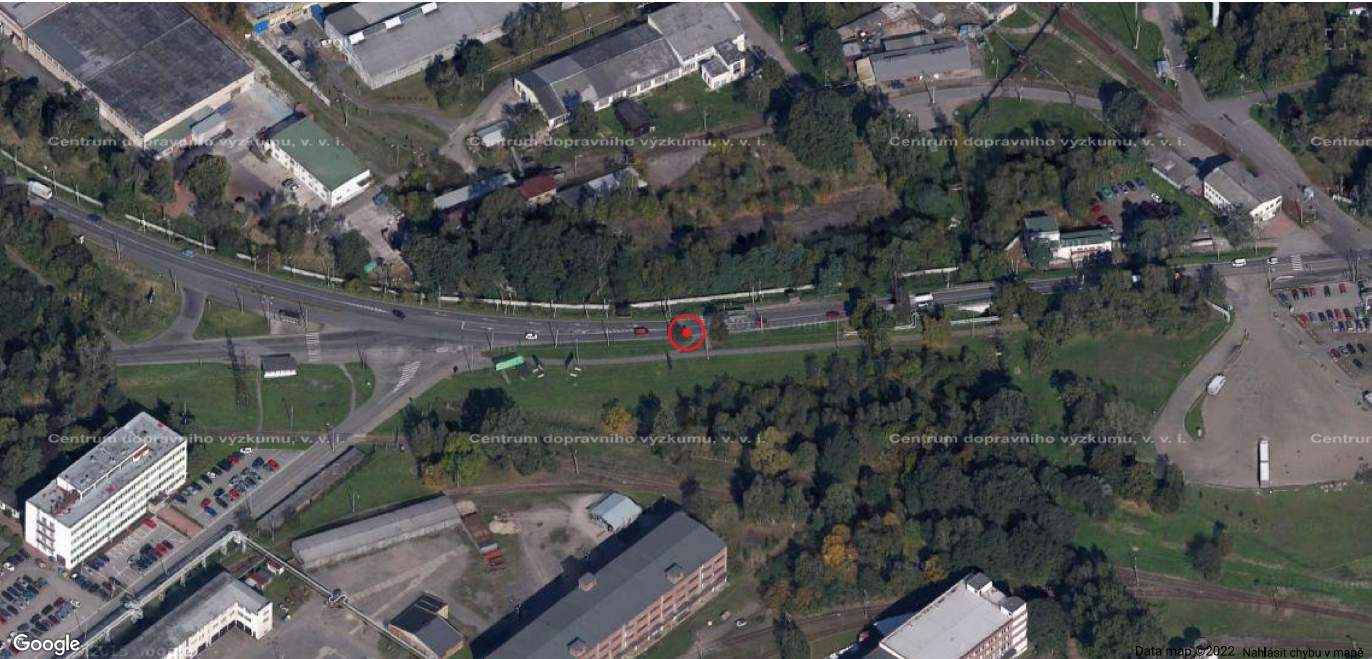
NEHODA 170606191035

ID nehody	170606191035	Obec	Rybitví (Pardubický kraj)
Datum	1.10.2019 (úterý), 6:02	Druh komunikace	silnice 1. třídy
Druh nehody	srážka s chodcem	Číslo komunikace	36

Druh srážky jedoucích vozidel	nepřichází v úvahu, nejedná se o srážku jedoucích vozidel	Povětrnostní podmínky v době nehody	neztížené
Druh pevné překážky	nepřichází v úvahu, nejedná se o srážku s pevnou překážkou	Viditelnost	v noci - s veřejným osvětlením, viditelnost nezhoršená vlivem povětrnostních podmínek
Charakter nehody	nehoda s následky na životě nebo zdraví	Rozhledové poměry	dobré
Zavinění nehody	řidičem motorového vozidla	Dělení komunikace	dvoupřuhová
Přítomnost alkoholu u viníka nehody	ne	Situování nehody na komunikaci	na jízdním pruhu
Hlavní příčina nehody	chodci na vyznačeném přechodu	Řízení provozu v době nehody	žádný způsob řízení provozu
Usmrceno osob	0	Místní úprava přednosti v jízdě	žádná místní úprava
Těžce zraněno osob	0	Specifická místa a objekty v místě nehody	přechod pro chodce
Lehce zraněno osob	1	Směrové poměry	přímý úsek
Celková hmotná škoda (Kč)	3000	Počet zúčastněných vozidel	1

Druh povrchu vozovky	živice	Místo dopravní nehody	mimo křižovatku
Stav povrchu vozovky v době nehody	povrch suchý, neznečištěný	Druh křižující komunikace	
Stav komunikace	dobrý, bez závad

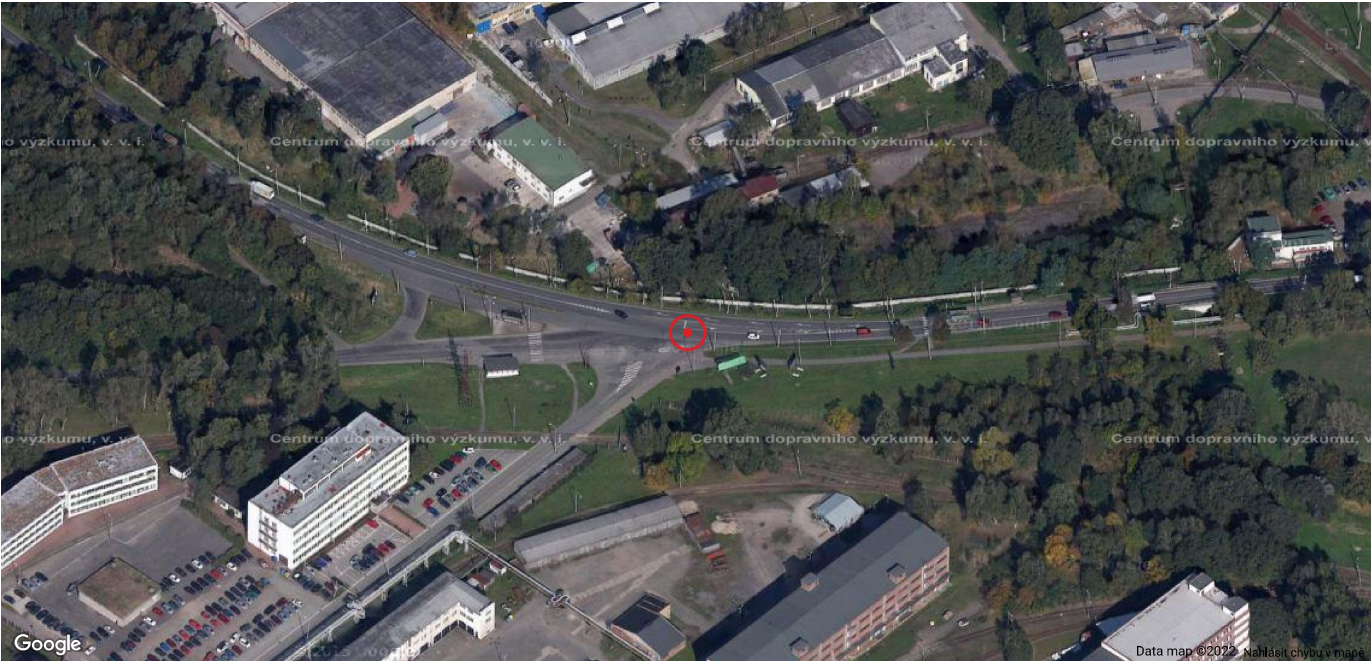
NEHODA 170606201413

ID nehody	170606201413	Obec	Pardubice (Pardubický kraj)
Datum	9.12.2020 (středa), 5:42	Druh komunikace	silnice 1. třídy
Druh nehody	srážka s jedoucím nekolejovým vozidlem	Číslo komunikace	36

Druh srážky jedoucích vozidel	čelní	Povětrnostní podmínky v době nehody	neztížené
Druh pevné překážky	nepřichází v úvahu, nejedná se o srážku s pevnou překážkou	Viditelnost	v noci - s veřejným osvětlením, viditelnost nezhoršená vlivem povětrnostních podmínek
Charakter nehody	nehoda pouze s hmotnou škodou	Rozhledové poměry	dobré
Zavinění nehody	řidičem motorového vozidla	Dělení komunikace	dvoupruhová
Přítomnost alkoholu u viníka nehody	ne	Situování nehody na komunikaci	na jízdním pruhu
Hlavní příčina nehody	při odbočování vlevo	Řízení provozu v době nehody	místní úprava
Usmrceno osob	0	Místní úprava přednosti v jždě	přednost vyznačena dopravními značkami
Těžce zraněno osob	0	Specifická místa a objekty v místě nehody	žádné nebo žádné z uvedených
Lehce zraněno osob	0	Směrové poměry	křižovatka průsečná - čtyřramenná
Celková hmotná škoda (Kč)	121000	Počet zúčastněných vozidel	2
Druh povrchu vozovky	živice	Místo dopravní nehody	na křižovatce, uvnitř hranic křižovatky definovaných pro systém evidence nehod (zóna 9)

Stav povrchu vozovky v době nehody	povrch suchý, neznečištěný	Druh křižující komunikace	silnice 1. třídy
Stav komunikace	dobrý, bez závad

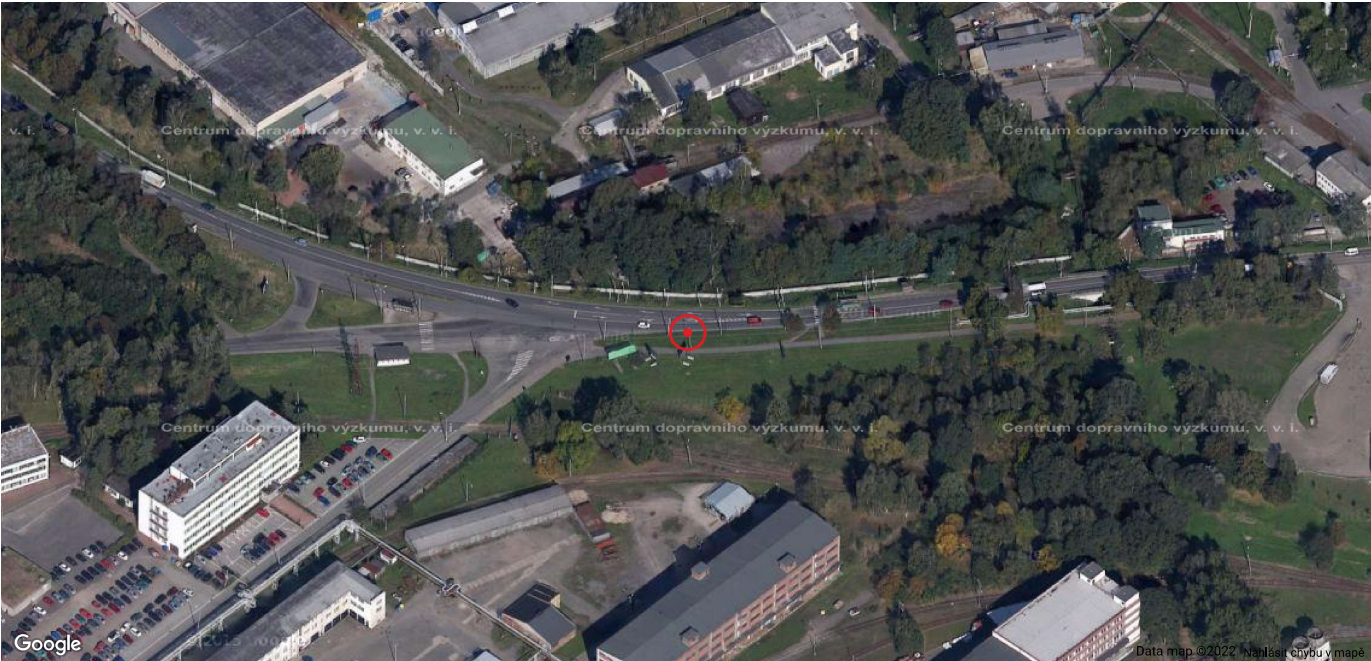
NEHODA 170606210029

ID nehody	170606210029	Obec	Rybitví (Pardubický kraj)
Datum	11.1.2021 (pondělí), 17:55	Druh komunikace	silnice 2. třídy
Druh nehody	srážka s jedoucím nekolejovým vozidlem	Číslo komunikace	211

Druh srážky jedoucích vozidel	čelní	Povětrnostní podmínky v době nehody	neztížené
Druh pevné překážky	nepřichází v úvahu, nejedná se o srážku s pevnou překážkou	Viditelnost	v noci - s veřejným osvětlením, viditelnost nezhoršená vlivem povětrnostních podmínek
Charakter nehody	nehoda s následky na životě nebo zdraví	Rozhledové poměry	dobré
Zavinění nehody	řidičem motorového vozidla	Dělení komunikace	třípruhová
Přítomnost alkoholu u viníka nehody	ne	Situování nehody na komunikaci	na jízdním pruhu
Hlavní příčina nehody	jízda po nesprávné straně vozovky, vjetí do protisměru	Řízení provozu v době nehody	místní úprava
Usmrceno osob	0	Místní úprava přednosti v jízdě	přednost vyznačena dopravními značkami
Těžce zraněno osob	0	Specifická místa a objekty v místě nehody	žádné nebo žádné z uvedených
Lehce zraněno osob	1	Směrové poměry	křižovatka průsečná - čtyřramenná
Celková hmotná škoda (Kč)	80000	Počet zúčastněných vozidel	2

Druh povrchu vozovky	živice	Místo dopravní nehody	na křižovatce, uvnitř hranic křižovatky definovaných pro systém evidence nehod (zóna 9)
Stav povrchu vozovky v době nehody	povrch suchý, neznečištěný	Druh křižující komunikace	místní komunikace
Stav komunikace	dobrý, bez závad

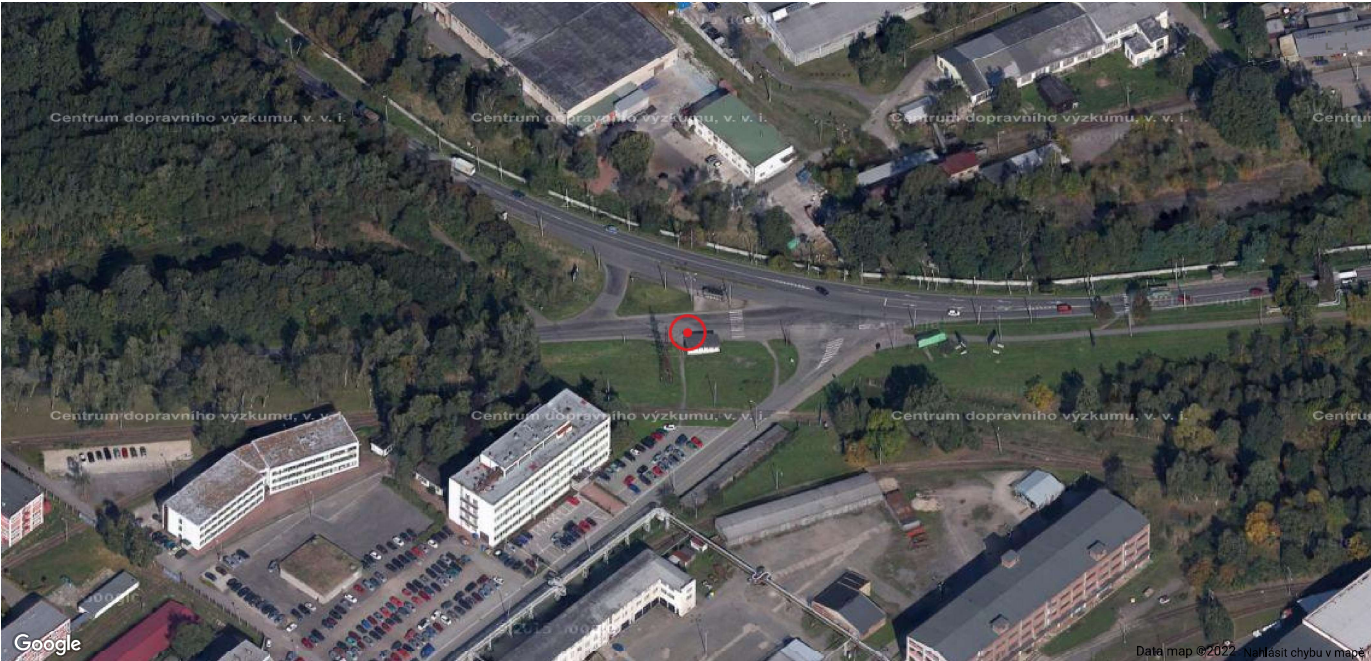
NEHODA 170606210036

ID nehody	170606210036	Obec	Rybitví (Pardubický kraj)
Datum	13.1.2021 (středa), 10:18	Druh komunikace	silnice 3. třídy
Druh nehody	srážka s jedoucím nekolejovým vozidlem	Číslo komunikace	32225

Druh srážky jedoucích vozidel	boční	Povětrnostní podmínky v době nehody	neztížené
Druh pevné překážky	nepřichází v úvahu, nejedná se o srážku s pevnou překážkou	Viditelnost	ve dne, viditelnost nezhoršená vlivem povětrnostních podmínek
Charakter nehody	nehoda pouze s hmotnou škodou	Rozhledové poměry	dobré
Zavinění nehody	řidičem motorového vozidla	Dělení komunikace	dvoupruhová
Přítomnost alkoholu u viníka nehody	ne	Situování nehody na komunikaci	na jízdním pruhu
Hlavní příčina nehody	při předjíždění došlo k ohrožení předjížděného řidiče vozidla (vynucené zařazení, předjížděný řidič musel prudce brzdit, měnit směr jízdy apod.)	Řízení provozu v době nehody	žádný způsob řízení provozu
Usmrceno osob	0	Místní úprava přednosti v jízdě	žádná místní úprava
Těžce zraněno osob	0	Specifická místa a objekty v místě nehody	žádné nebo žádné z uvedených
Lehce zraněno osob	0	Směrové poměry	přímý úsek
Celková hmotná škoda (Kč)	65000	Počet zúčastněných vozidel	2

Druh povrchu vozovky	živice	Místo dopravní nehody	mimo křižovatku
Stav povrchu vozovky v době nehody	povrch moký	Druh křižující komunikace	
Stav komunikace	dobrý, bez závad
