REHABILITACE SANTINIHO VODNÍHO SYSTÉMU V KLÁŠTEŘE V PLASÍCH REHABILITATION OF SANTINI WATER SYSTEM IN THE PLASY MONASTERY

Řehák Jakub, Burgetová Eva

Konvent kláštera Plasy

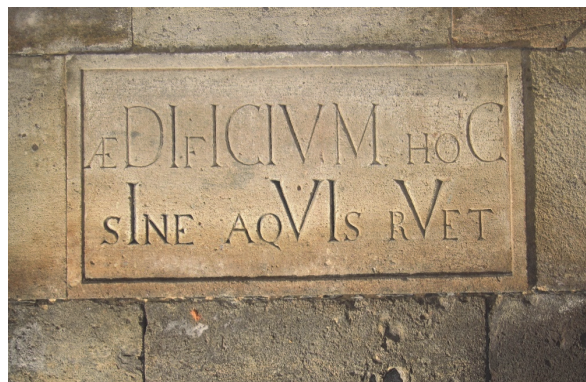
Obrázek 2 – Klášter Plasy – kryptogram v severním signálním bazénu „bez vody se stavba zřítí“ (zdroj: autor [5])

Jedinečnost založení kláštera nepramení z použití dřevěných základů a roštu, ale z použití tohoto způsobu založení částečně nad hladinou podzemní vody. Proto je vodní systém kláštera nejdůležitějším prvkem stavby, jak potvrzuje kryptogram s latinským nápisem „Aedificium hoc sine aquis ruet“ (r. 1790) v překladu „Bez vody se tato stavba zřítí“ umístěný v jednom z kontrolních bazénů. Důležitou částí kláštera je i ventilační systém, který zabráňuje pronikání vlhkosti z terénu rajského dvora uprostřed konventu do zdiva kláštera a podporuje jeho vysoušení.

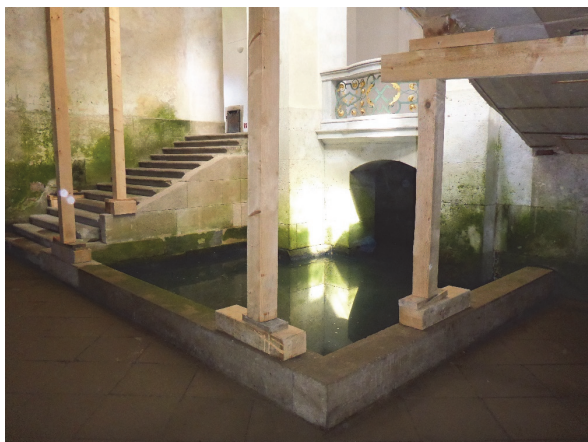
Obrázek 5 – Jižní signální bazén (zdroj: autor [10])

Vodní systém je pro budovu konventu tak důležitý, že v prostoru zrcadel tříramenných schodišť byly vybudovány signální bazény (Obr. 3 – bod 2 a 3), umožňující revizi základového roštu i kontrolu hladiny vody v systému. Pro obdobný účel byly vybudovány kontrolní šachty na vnějších rozích objektu (Obr. 3 – bod 6) a Modrá štola (Obr. 3 – bod 4), odhalující další část dubového roštu.

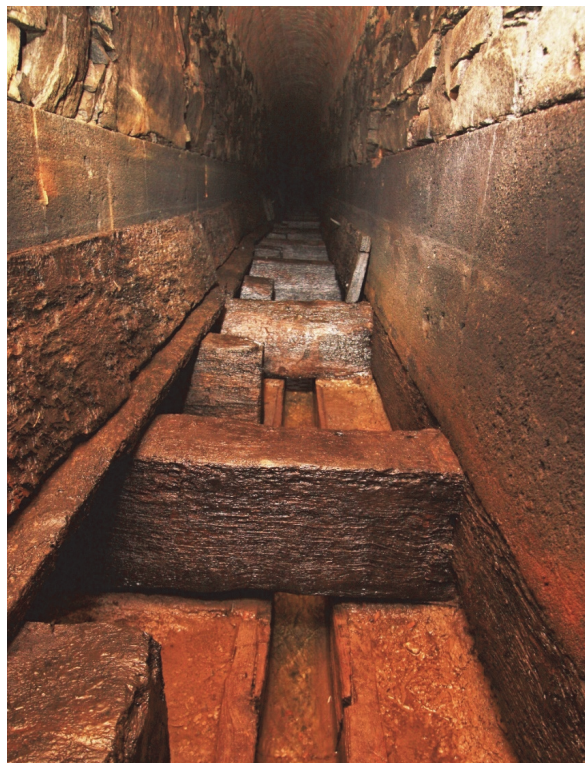
Obrázek 6 – Modrá štola (zdroj: Josef Řehák [11])

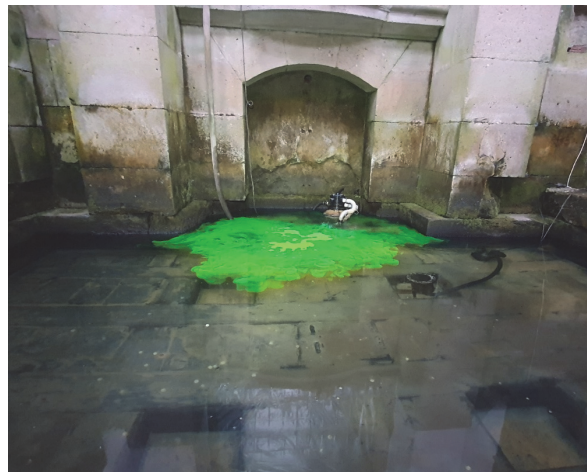
Po částečné obnově přetlakového vodního systému bylo do severního signálního bazénu aplikováno xanténové fluorescenční barvivo tzv. uranin.

Obrázek 8 – Klášter Plasy – Severní signální bazén, aplikace uraninu (zdroj: autor [16])

Po aplikaci barviva se v hodinových intervalech odebíraly vzorky vody v navazujících částech systému pro potvrzení vzájemné propojenosti jednotlivých prvků vodního systému. Z měření fluorescence bylo patrné propojení severní kontrolní šachty pouze s regulační šachtou (hlavním odtokem vodního systému).
