Atypické střety s chodci

Atypical Colisions with Pedestrians

Martina Sedláčková*, Jakub Motl, Kateřina Bucsuházy

Centrum dopravního výzkumu v.v.i., Brno

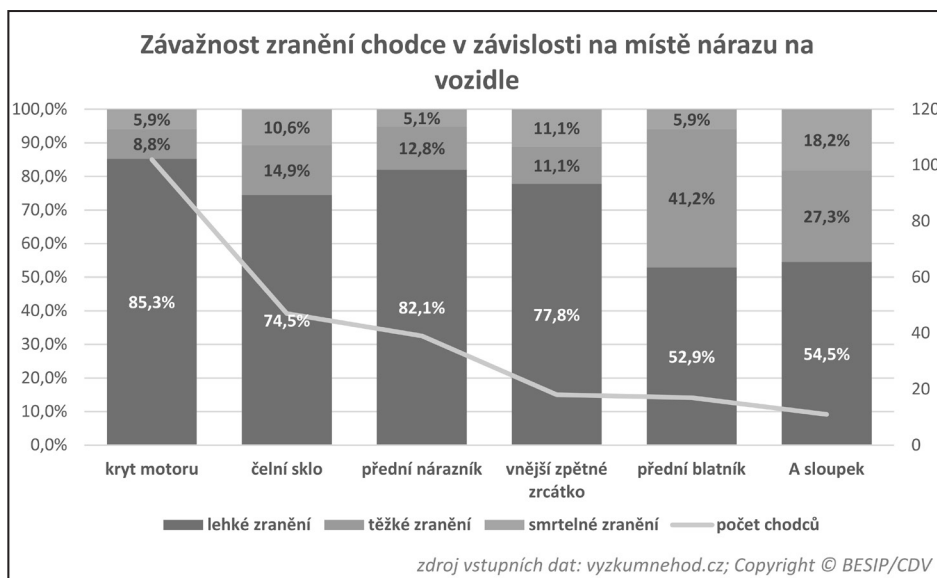
Obr. 3 Závažnost zranění chodce v závislosti na místě hlavního nárazu na vozidle.

Fig. 3 Pedestrian injury severity based on the location of the main impact area on the vehicle.

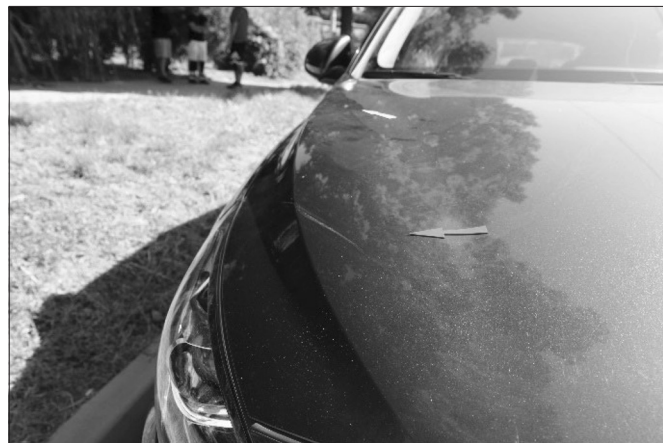
Obr. 7 Poškození na vozidle.
Fig. 7 Vehicle damage.

vozidla byla cca 38 km/h. Na vozidle vznikly důsledkem nehody otěry a škrábance v oblasti pravé strany nárazníku, kapoty, pravého A sloupku a pravého zpětného zrcátka. (obr. 7) Podélné odhození chodce bylo cca 8 metrů, došlo k částečnému navinutí chodce, který přepadl přes pravý okraj vozidla. V případě, kdyby došlo k čelnímu střetu s vozidlem s následným navinutím je vypočtená odhazová vzdálenost podle Kühnela pro danou rychlost vozidla cca 10 metrů.

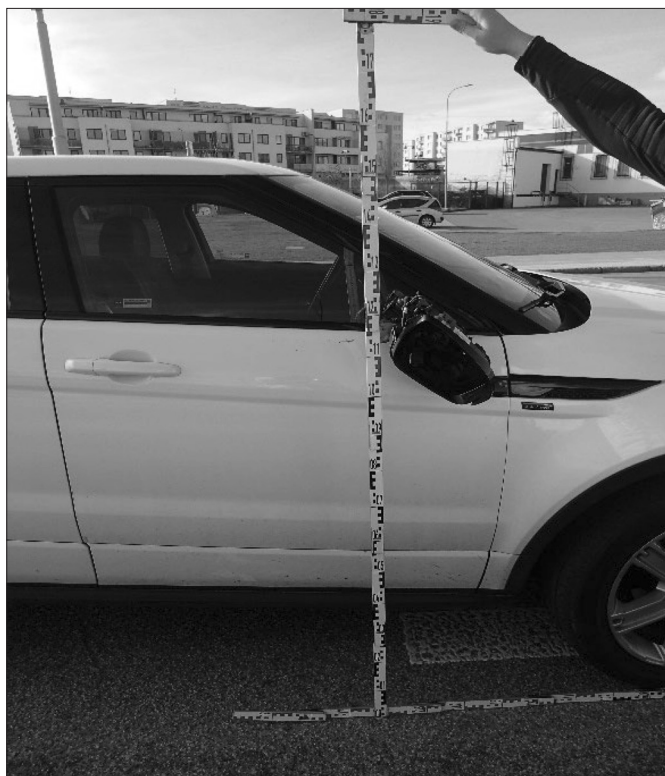
Obr. 10 Poškození na vozidle.
Fig. 10 Vehicle damage.

Řidič osobního vozidla projížděl přes přechod pro chodce, vpravo na chodníku periferně pozoroval skupinu studentů, jeden z nich se rozeběhl směrem na přechod došlo ke střetu s pravou hranou vozidla (obr. 12) v oblasti světlometu, následně došlo k nárazu hlavy v oblasti A sloupku a dále k pádu na vozovku. Při nehodě došlo k těžkému zranění chodce převážně v oblasti hlavy. (obr. 11) Na místě chvilkové bezvědomí. Kromě značného zranění hlavy byla diagnostikována zlomenina hrudního obratle a kontuze plic. Při léčbě nastaly komplikace a byla nutná opakovaná hospitalizace. Střetová rychlost vozidla byla cca 46 km/h. Na vozidle došlo k poškození pravého předního světlometu, deformaci kapoty a pravého blatníku, pravého A sloupku a pravého zpětného zrcátka. (obr. 10) Podélné odhození chodce bylo cca 9 metrů, k navinutí chodce nedošlo. V případě, kdyby došlo k čelnímu střetu s vozidlem s následným navinutím je vypočtená odhozová vzdálenost podle Kühnela pro danou rychlost vozidla více než 14 metrů.
