HODNOCENÍ STAVEBNĚ TECHNICKÉHO STAVU EXISTUJÍCÍHO OBJEKTU

TECHNICAL CONDITIONS OF THE EXISTING OBJECT

BAKALÁŘSKÁ PRÁCE
BACHELOR'S THESIS

VOJTĚCH VOLTR

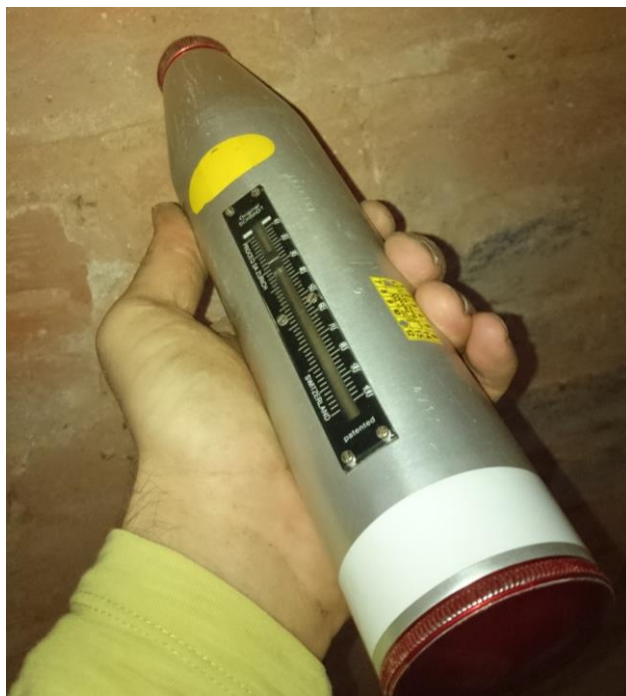
Obr. 1 Ukázka nedestruktivního zkoušení tvrdoměrem

Během nedestruktivního zkoušení se jedná o zkoušky, které svým postupem zkoušenou konstrukci nepoškodí. Výjimkou jsou některé tvrdoměrné metody, u kterých se ale jedná pouze o poškození povrchu obroušením (obr. 1).

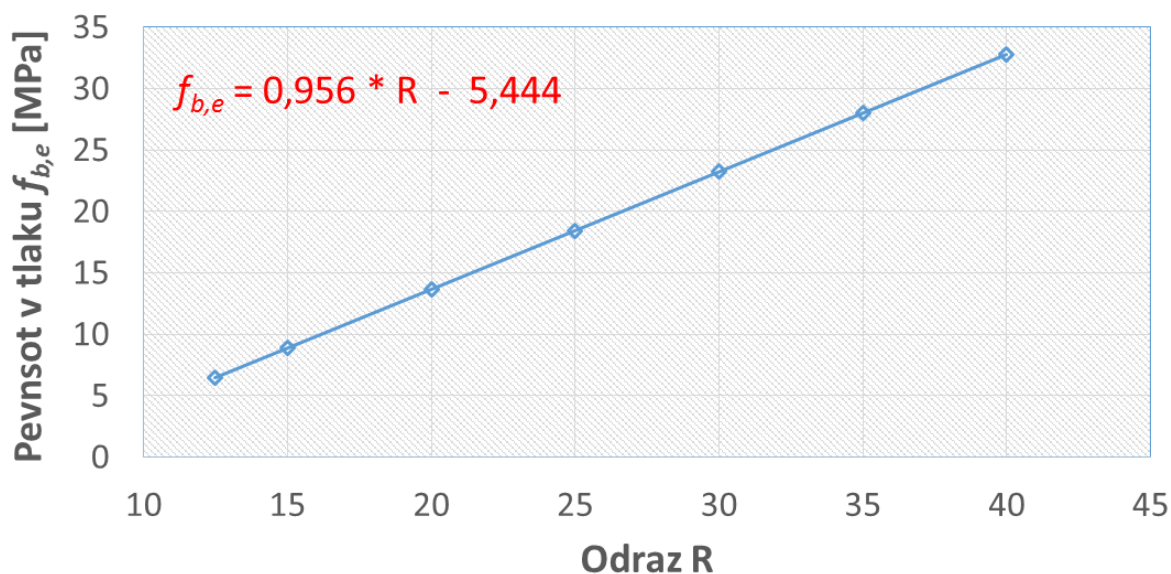
Obr. 3 Kalibrační vztah pro stanovení pevnosti v tlaku starých plných pálených cihel z hodnoty odrazu měřené tvrdoměrem

Za první metodu, kdy konstrukce není poškozena a dá se tedy jednat o nedestruktivní zkoušení, je metoda pomocí odrazového tvrdoměru. Vychází ze stejného principu jako u zkoušení betonu. Ale na rozdíl od betonu, kde používáme klasický Schmidt L, u cihelných zdících prvků používáme Schmidt LB (obr. 4), který se oproti klasickému liší pouze výrazně menším poloměrem kulové plochy razníku. Schmidt LB byl použit pro záměry této bakalářské práce. Dalším podstatným rozdílem je kalibrační vztah, který v normě najdeme pouze pro beton. Pro cihly bylo vytvořeno několik kalibračních vztahů, jak pro nové, tak pro staré cihly. Jelikož tato bakalářská práce se zabývá objektem vystavěným v první polovině 20. století, uvedu vztah pro staré cihly (obr. 3), pomocí něho bude získaná hodnota převedena na hodnotu v MPa. [5]

$$f_{b,e} = 0,956 \times R - 5,444$$

Kalibrační vztah pro Schmidt LB

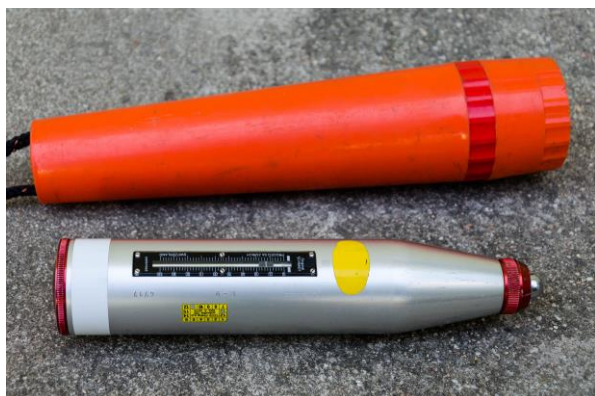
Obr. 4 Ukázka tvrdoměru Schmidt LB

Postup provádění je v podstatě shodný s postupem pro Schmidt L na beton. Zkušební místa by měla být rozmístěna tak, aby pokryla veškerá charakteristická místa, to znamená podle rozsahu objektu a počtu nadzemních podlaží. Zkušební místo musí být velké tak, abychom byli schopni naměřit dostatečný počet odrazů. Oproti zkoušení betonu je kladen větší důraz na přípravu zkušebního místa. Nezbytné je odstranění vrstvy omítky a následné dobroušení jednotlivých kusů zdiva (obr. 5). Na každém zkušebním místě se zkouší běhoun i vazák. Běhoun se říká cihelnému prvku, který je ve vazbě uložen v podélném směru. Vazák je prvek položený napříč, doslova váže jednotlivé vrstvy zdi. Na obroušeném povrchu cihly provedeme minimálně 5 měření, platí ale nepsané pravidlo, že čím více tím lépe. Snižujeme možnost vzniku statistické nepřesnosti, ale počet naměřených hodnot by neměl překročit hranici 10. [5]

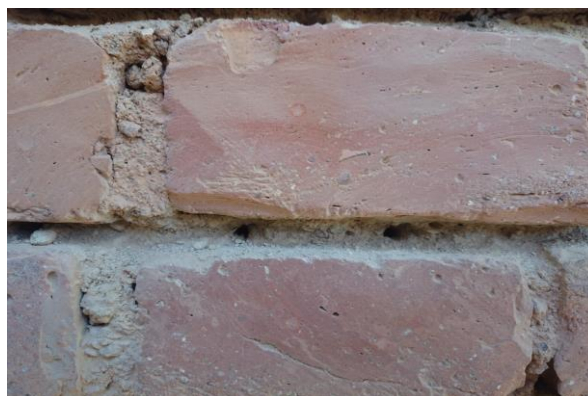
Obr. 5 Ukázka připraveného zkušebního místa

Tvrdoměr v poloze vysunutého úderníku se přiloží zakulaceným hrotem k obroušené ploše a vyvozeným tlakem na pouzdro směrem ke zdivu se napíná tažná pružina. V okamžiku, kdy je beran uvolněn a dopadne na úderník, je vyvozen ráz, který svojí vyvozenou energií vtlačí úderník do zdiva a při zpětném chodu posune značku na odpovídající hodnotu stupnice. Tato hodnota se pak запиše. Za platnou lze považovat hodnotu, která se neliší o $\pm 20\%$ od aritmetického průměru všech odrazů. Hodnoty, které se do těchto mezí nevejdou, vyloučíme. Zbýlých hodnot musí zůstat minimálně 5. Z nich se vypočítá nový aritmetický průměr a dle kalibračního vztahu se určí pevnost v tlaku $f_{b,e}$. [5]

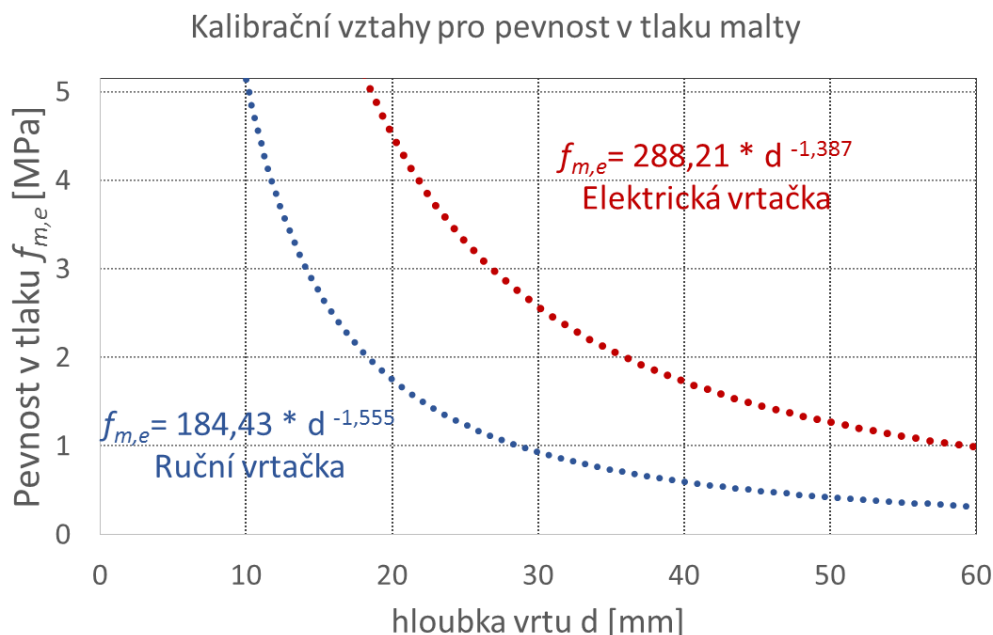
Obr. 8 Kalibrační vztahy pro pevnost v tlaku malty ve spáře zdiva z hloubky vrtu zjištěného ruční a elektrickou vrtačkou

Ze tří platných měření z jednoho zkušebního místa se vypočítá aritmetický průměr hloubky vrtů d_m se zaokrouhlením na 1 mm. Určující hodnota pevnosti malty v tlaku $f_{m,e}$ se určí v závislosti na průměrné hloubce vrtu d_m dle obecného kalibračního vztahu pro daný typ přístroje (obr. 8). Pevnost získaná na jednom zkušebním místě se považuje za ekvivalentní hodnotu pevnosti malty získané na jednom zkušebním tělese. Celková hodnota pevnosti malty $f_{m,e}$ se stanoví jako průměr všech zkoušek na konstrukci. [5]

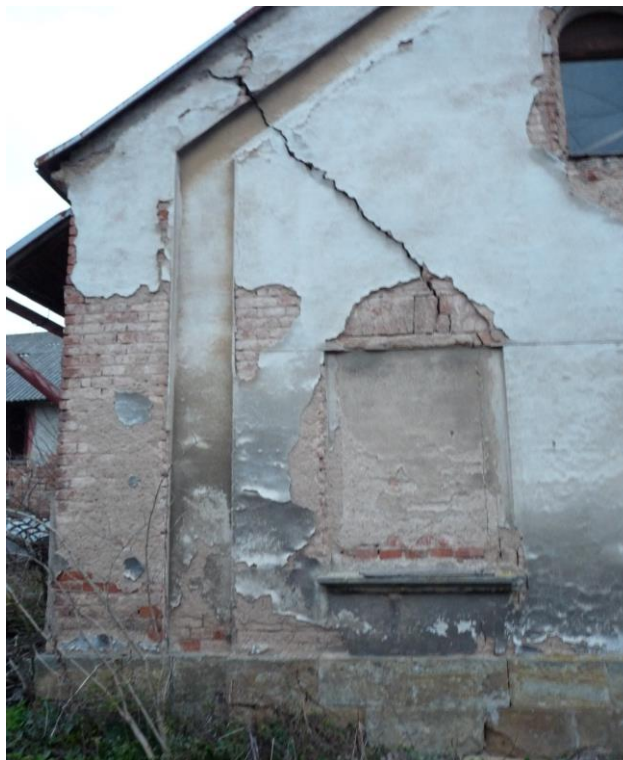
Obr. 9 Šikmá trhlina v obvodovém zdivu poukazující na možný problém

- V obvodovém zdivu bylo po vizuální prohlídce nalezeno několik podstatně velkých trhlin. Nejzávažnější je trhlina na jihovýchodním rohu, která je vedena od střešního pláště, přes zazděné okno až k základu (obr. 9). Tato trhlina je hlavním podmětem provedené kopané sondy (KS1).
- Vzhledem k tomu, že na mnoha místech je omítka opadaná, tak realizovanou vizuální prohlídkou svislých nosných konstrukcí byla stanovena vazba za uspokojivou. Svislá nosná konstrukce okolo schodišťového prostoru vyžděna z cihel plných pálených na maltu vápennou o tl. 300 mm, byla určena za kritické místo z důvodu značného vydrolení malty ze spár.

Pro materiálové ověření kontrakce základu byla provedena kopaná sonda KS1. O provedení kopané sondy bylo rozhodnuto ze dvou důvodů - ověření základových poměrů a podezření na možnou poruchu základu. Podezření vychází ze smykové trhliny, která prochází obvodovým zdívem. Trhlina je patrná na obr. 9.

Kopaná sonda ukázala příčinu trhliny v obvodovém zdivu. Byla zjištěna smyková trhlina, která probíhá přes jeden pískovcový kvádr. K usmýknutí s velkou pravděpodobností došlo vlivem přilehlého vývodu svodu okapového potrubí. Tímto vlivem došlo ke značnému podmáčení a v důsledku stálého zatížení byl základ porušen usmýknutím (obr. 31). Tři kvádry jsou vyvráceny. První vyvrácený kámen se nachází nad úroveň terénu (obr. 32). Další dva vyvrácené kvádry jsou úplně ve spod (obr. 33).

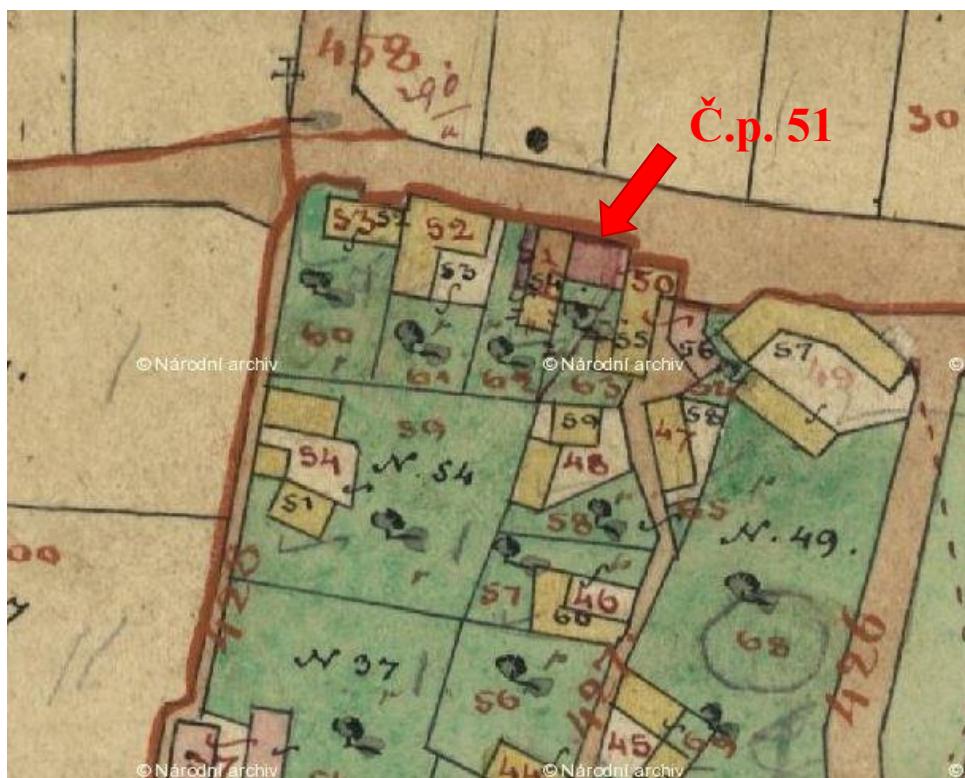
Obr. 10 Císařský otisk z roku 1840 [7]

O faktu, že dřevěná chalupa vyhořela a na jejím místě byla vystavěna chalupa nová, svědčí i následující obr. 10, který byl pořízen z povinných císařských otisků z roku 1840. Na obrázku je zjevně znázorněno, že původní žlutě vybarvený objekt byl někdy později přebarven na červený, znázorňující nespalný objekt.

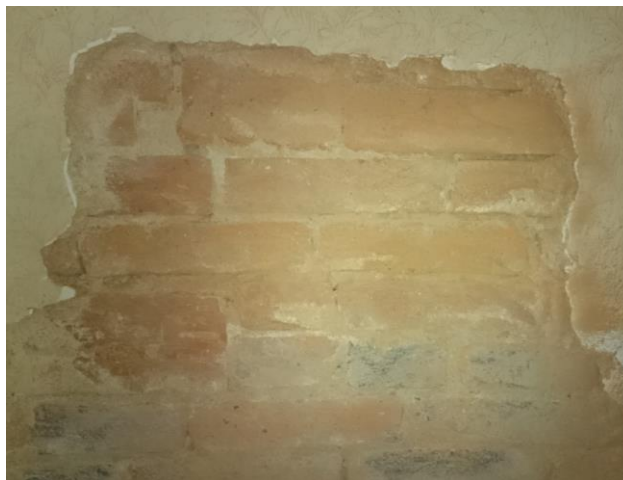
Obr. 13 Zkušební místo svislých nosných konstrukcí (ZK2)

Pro směrodatnější informace o svislých nosných konstrukcích byli provedené sondy ZK1 a ZK2, pomocí kterých byly stanoveny základní vlastnosti pevnosti v tlaku (obr. 13).

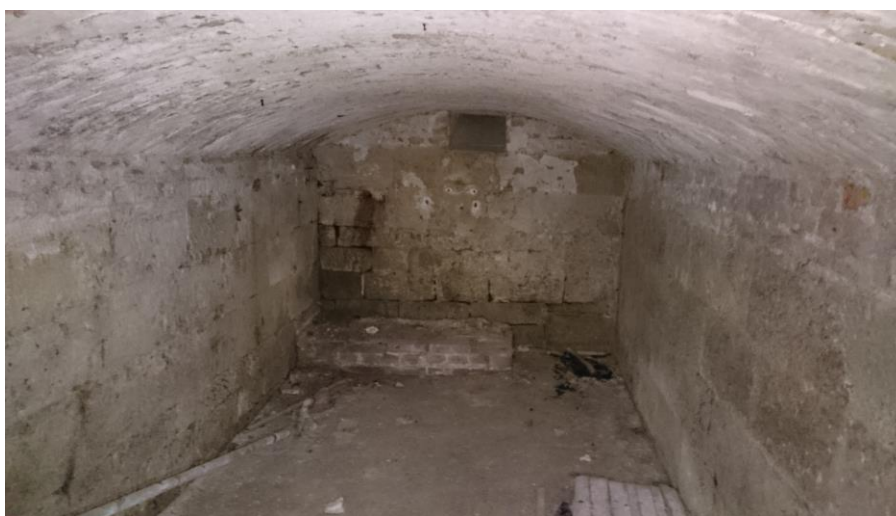
Obr. 16 Pohled do sklepních prostor

Zdivo svislých nosných konstrukcí 1. PP je provedeno z pískovcových kvádrů. Ve zdivu nebyly nalezeny žádné známky defektů nebo trhlin (obr. 16).

Konstrukce stropu podzemního podlaží je tvořena valenou klenbou z cihel plných pálených o rozpětí cca 3 000 mm.

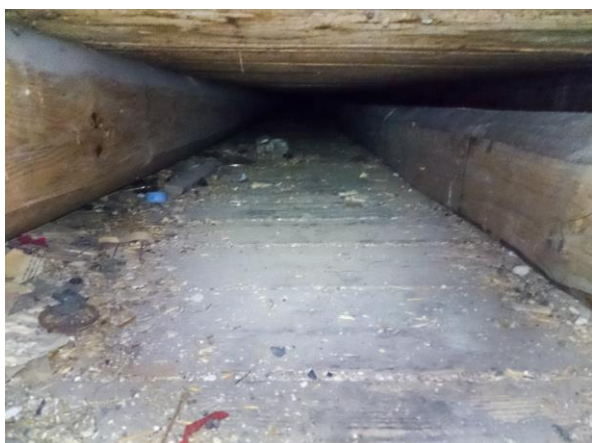
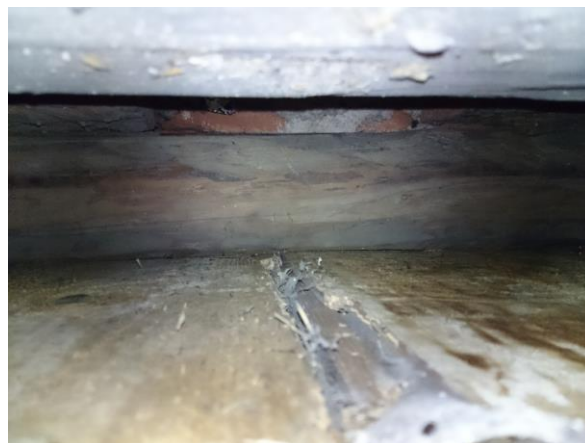
- Vizualně endoskopická prohlídka odhalila skladbu stropní konstrukce (obr. 17-18). Nebyly zjištěny závažné poruchy hlavních nosných prvků stropní konstrukce. Hlavní trámy jsou ze smrkového dřeva. Vizualní prohlídkou nebyly zjištěny žádné viditelné poruchy ani vady charakteru napadení škůdci.

Obr. 17 Náhled do stropní konstrukce 1

Obr. 18 Náhled do stropní konstrukce 2

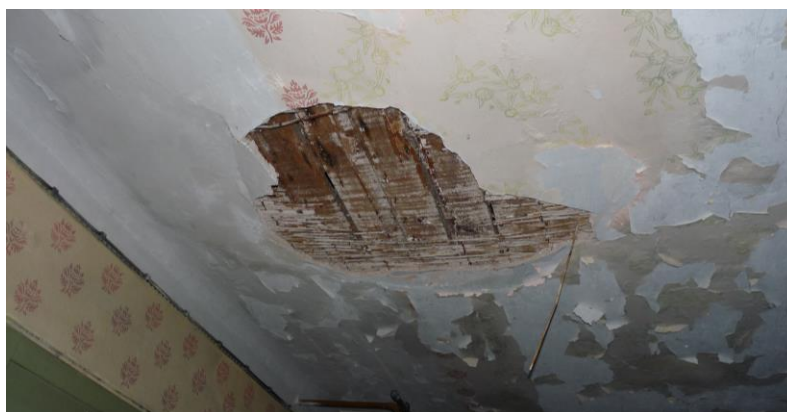
- Vizualní prohlídka ukázala řadu poruch vzniklých s velkou pravděpodobností délkou užívání. Poruchy jsou dvojí. První z nich jsou patrné z druhého podlaží, kde je na několika místech porušený horní plášť stropního souvrství. Další poruchy jsou viditelné na několika místech z prvního podlaží, kde vlivem průhybu byl porušen spodní plášť stropní konstrukce (obr. 19).

Obr. 19 Příklad porušení spodního pláště

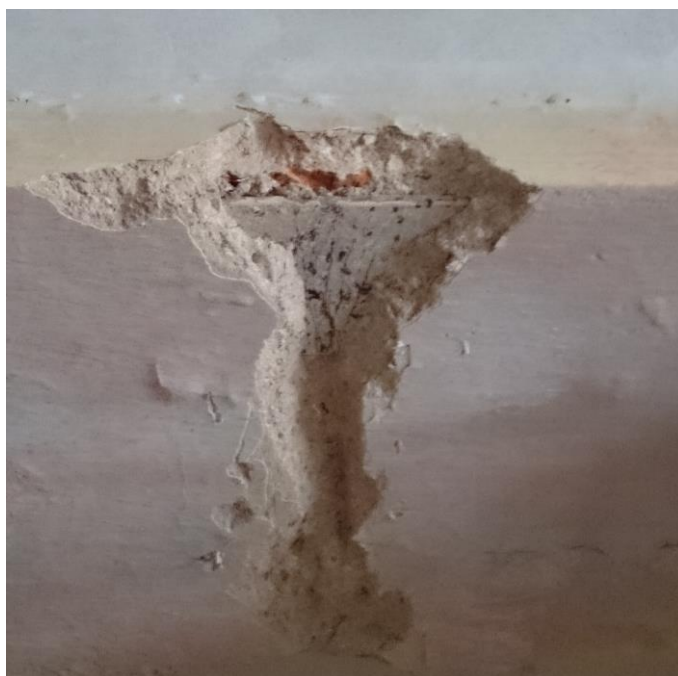
Nachází se v prostorách hlavního sálu. Konstrukce průvlaku byla zjišťována pomocí sekané sondy SK1 (obr. 20). Sekaná sonda ukázala, že hlavním nosným prvkem průvlaku jsou dva ocelové profily tvaru I. Dle rozměru pásnice a tvaru zakončení pásnice byl profil vyhodnocen jako IPE 220. Mezi tyto profily jsou vloženy zdící prvky a následně je celá konstrukce průvlaku omítnuta.

Průvlak je veden průběžně po celé délce v příčném směru. Zhruba uprostřed je vyzděný pilíř, kterým je zakončena podélná nosná stěna. V pilíři je veden komínový průduch. Průvlak je uložen na pilíř tak, že přes pilíř není průběžný. To znamená, že jednotlivé průvlakly jsou uvažovány jako nosníky o světlém rozpětí cca 3 500 mm a 3 800 mm.

Obr. 20 Sekaná sonda v průvlaku SS1

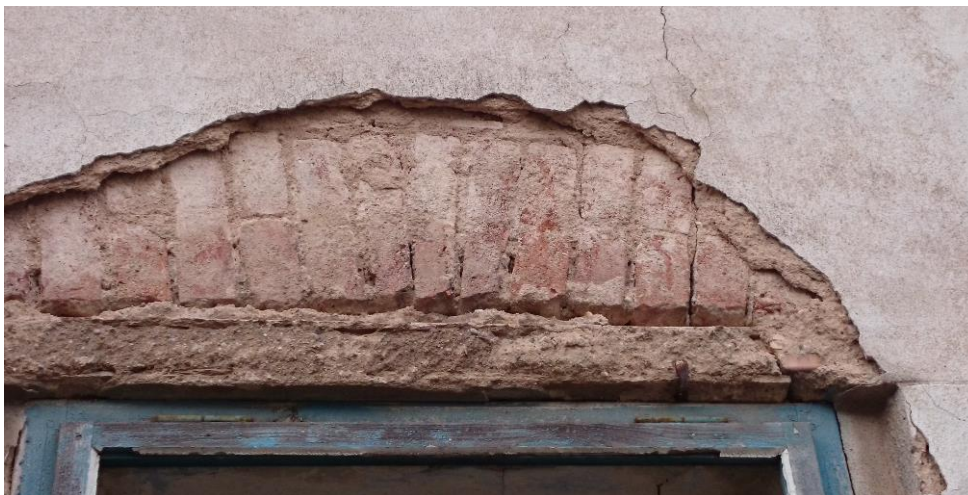
- Na několika místech jsou u nadpraží okenních otvorů viditelné trhliny (obr. 21) Objektu chybí ztužující věnec, a tak je velmi pravděpodobné, že tyto trhliny jsou způsobeny z nedostatečné prostorové tuhosti. Z tohoto důvodu v kapitole 3.5.1 popsáno možné řešení prostorového ztužení pomocí helikální výztuže.

Obr. 21 Příklad porušení klenbového nadpraží

Největším nedostatkem hodnoceného objektu je nedostatečná prostorová tuhost. A proto bude v následující kapitole zjednodušeně popsáno možné řešení zajištění prostorové tuhosti pomocí helikální výztuže.

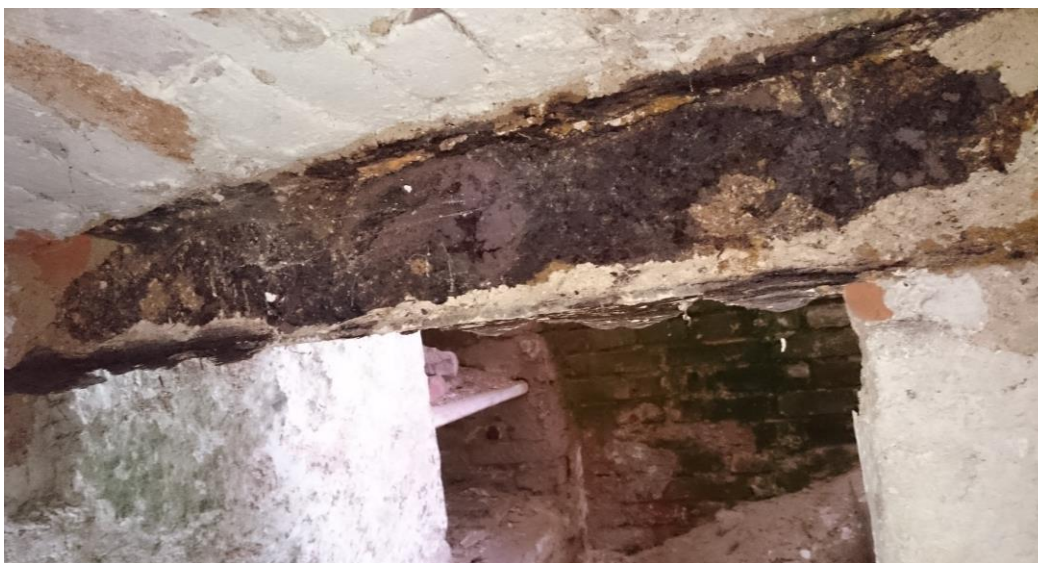
- Vizuelní prohlídkou byl zjištěn nevyhovující stav dveřního překladu v prostorách sklepu (obr. 22). Překlad je tvořen ocelovým válcovaným profilem I, možnost určení přesného typu byla vyloučena z důvodu rozsáhlého zkorodování. Změřením výšky se dá uvažovat o profilu I 220.

Obr. 22 Zkorodovaný překlad v 1. PP

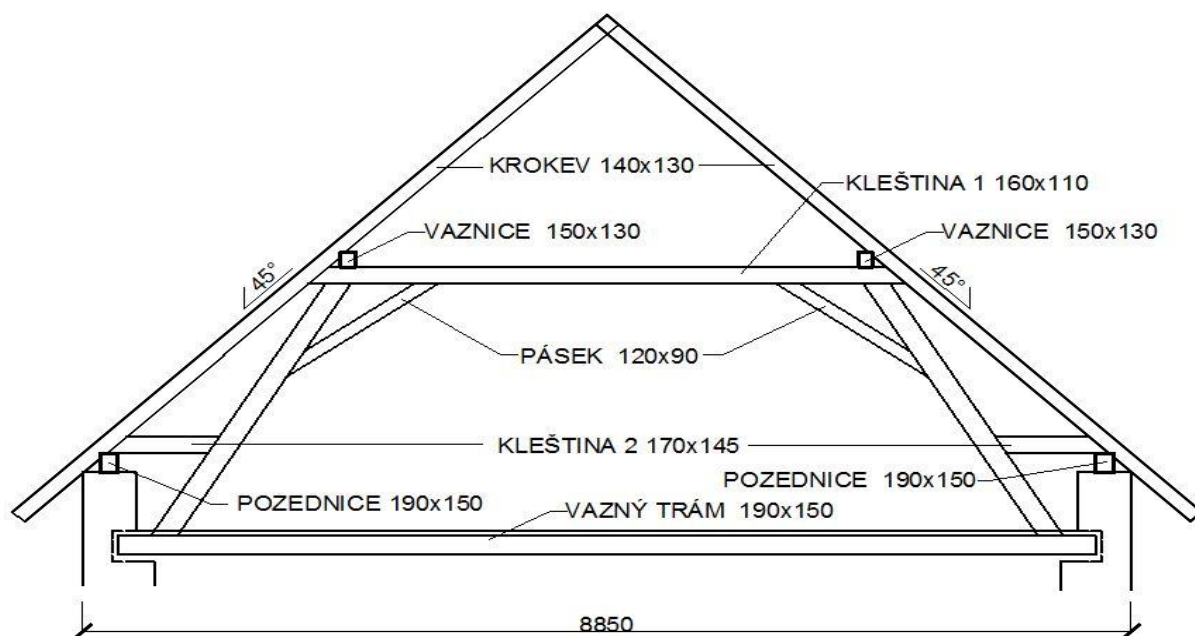
Obr. 23 Krov s dimenzemi jednotlivých prvků

Spoje jednotlivých prvků jsou řešeny čepováním, osedláním a přeplátováním.

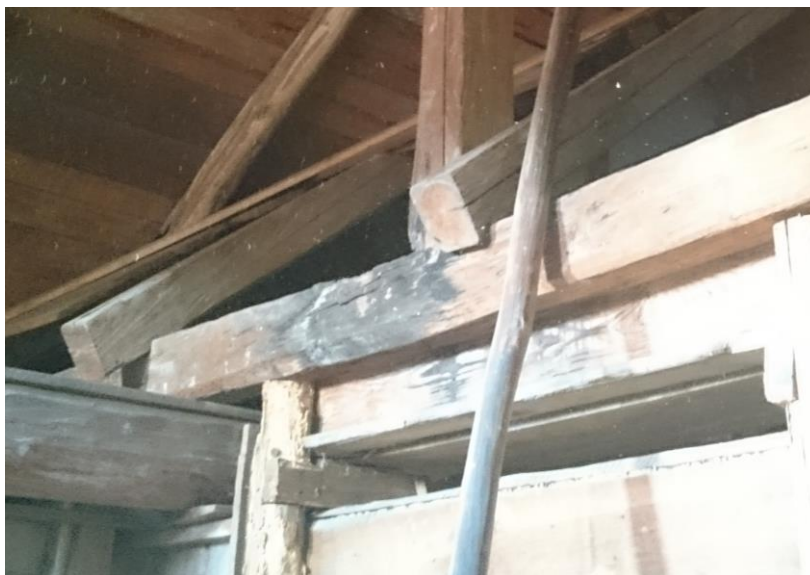
- Vizuální prohlídkou nebyly zjištěny žádné závažnější poruchy krovových prvků. Výjimkou je pata sloupku a podélná vaznice konstrukce vikýře, kde je viditelná známka ohoření z důsledku lokálního požáru (obr. 26).

Obr. 26 Ohořelé prvky konstrukce vikýře

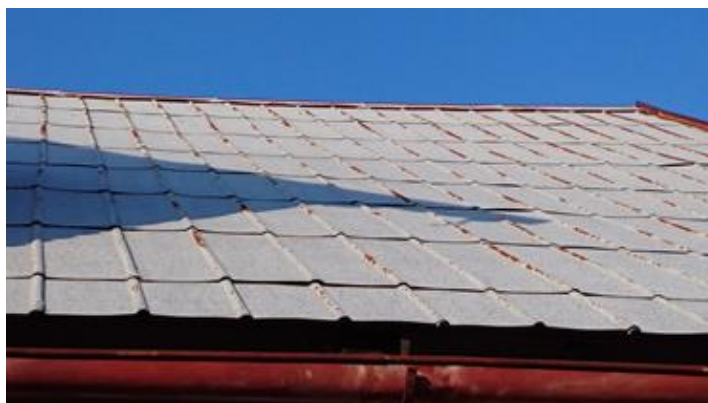
Obr. 27 Střešní plášť

Střešní plášť (obr. 27) byl celkem v nedávné době, s ohledem na stáří objektu, rekonstruován. Rekonstrukce byla provedena pouze pro zajištění základní funkce, a to odizolování objektu od vnějšího prostředí. Střešní plášť se skládá z plechu, který je položen na prkna. Prkna plní dvojí funkci, jak funkci nosnou pro plech, tak fungují jako podélné ztužení konstrukce krovu.

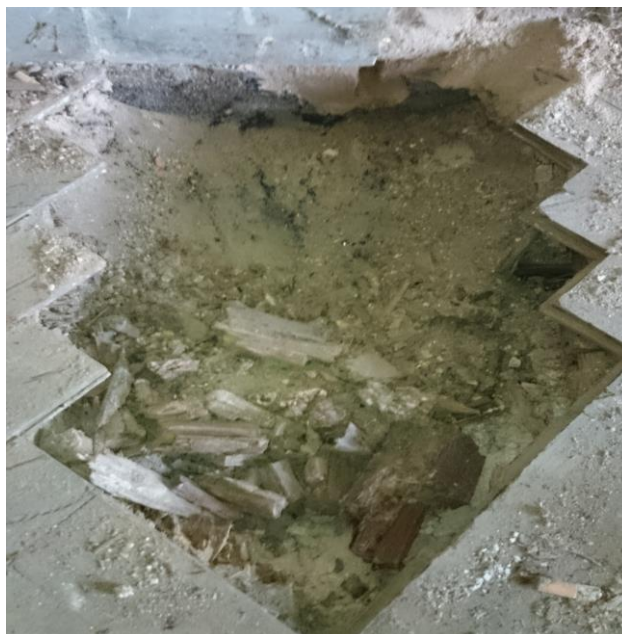
Obr. 28 Kopaná sonda KS2

- Kopaná sonda KS3 odhalila skladbu nejrozsáhlejšího druhu, nacházejícího se v části hlavního sálu, v prostorách přísálí a v části zázemí hostince. Podlaha je tvořena prkny o tloušťce 20-35 mm. Tato prkna jsou uložena na dřevěných hranolcích 100 x 100 mm. Celá konstrukce je položena na zemině, bez jakékoliv známky hydroizolace proti zemní vlhkosti.
- V části hlavního sálu byla v roce 1946 položena nová podlaha. Novější podlaha byla vystavěna z dřevěných vlysů. Skladbu podlahy pomohla odhalit realizovaná kopaná sonda KS2 (obr 28). Sonda ukázala, že podlaha klamala prvním dojmem a zdála se být v lepším stavu, než ve skutečnosti je. Skladba byla stanovena takto - dřevěné vlysy tloušťky 20 mm, dřevěné hranolky 50 x 50 mm, škvárový zásyp 100 mm a izolace proti zemní vlhkosti. Stav dřevěných vlysů je obstojný. Dřevěné hranolky jsou z velké části ztrouchnivělé.

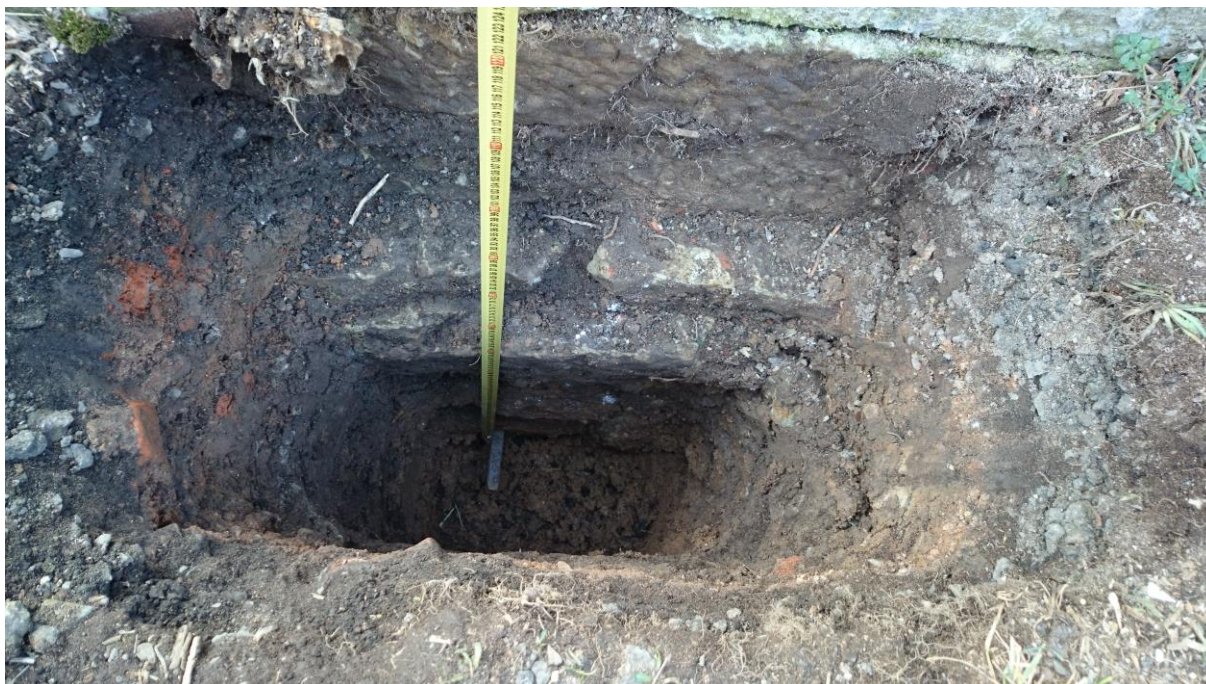
Obr. 29 Kopaná sonda KS1

Kopaná sonda (obr. 29) byla provedena o rozměrech 400 x 600 x 1 050 mm až na základovou spáru. Během výkopových prací bylo dbáno na neporušení základové konstrukce. Skladba odtěžené zeminy byla popsána takto: škvára 250 mm, hlína smíchaná s navážkou 250 mm, jíl 550 mm.

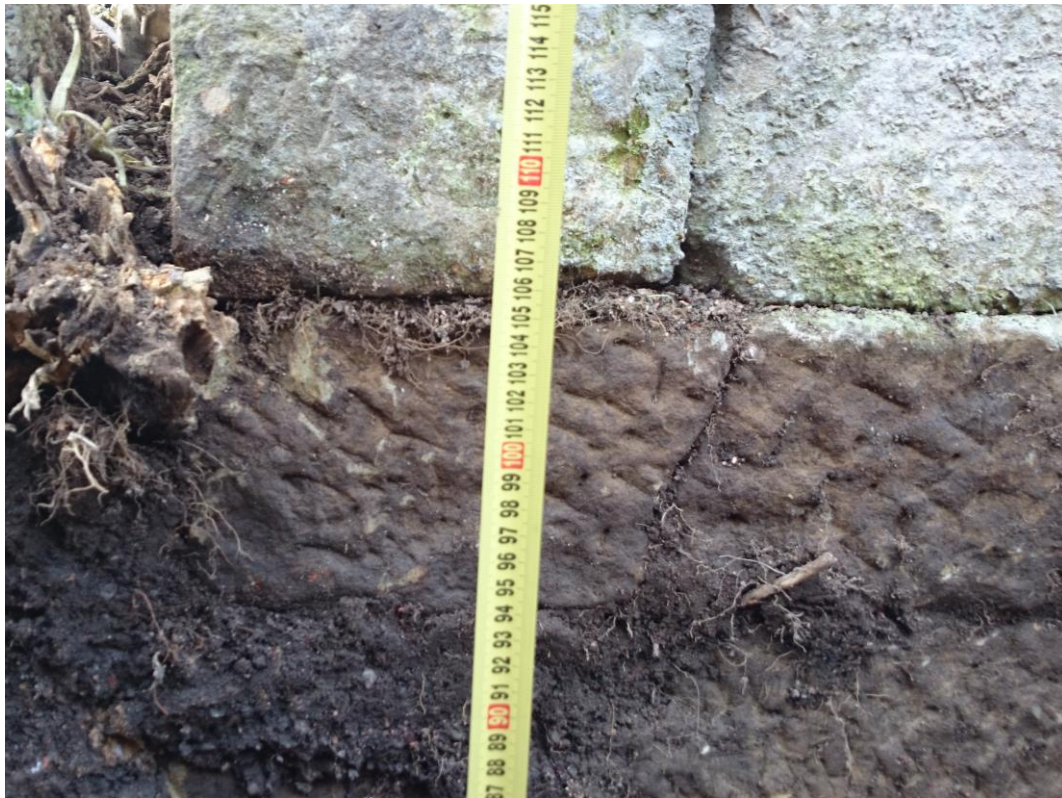
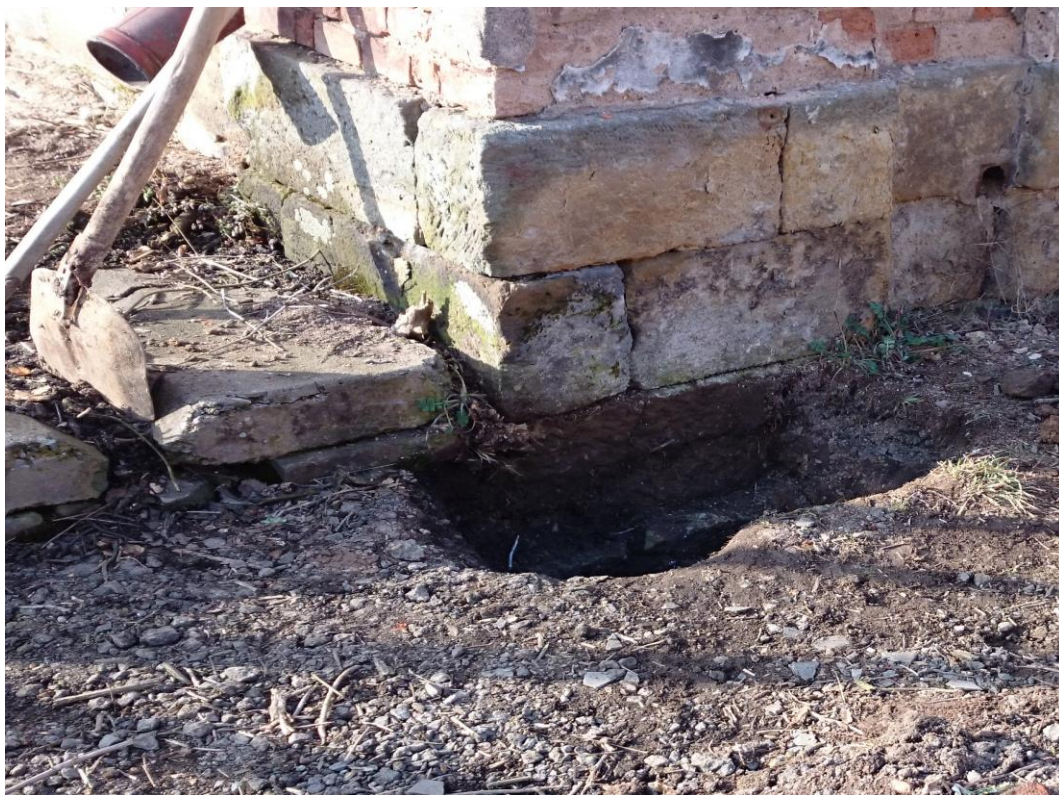
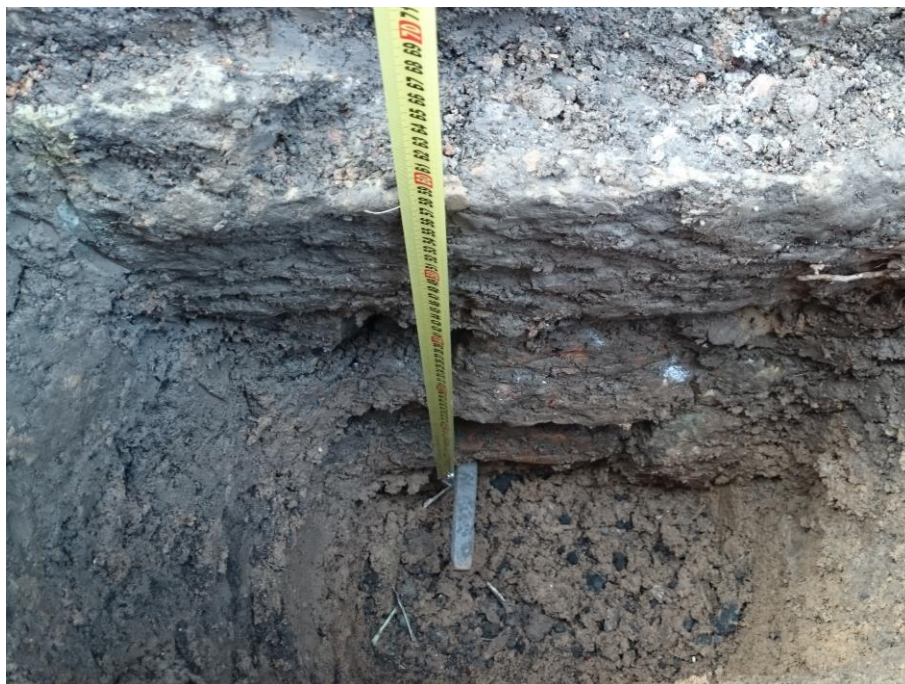
Obr. 31 Trhlina v kvádru základové konstrukce

Obr. 32 Vyvrácený kvádr

Obr. 33 Vyvrácené kvádry

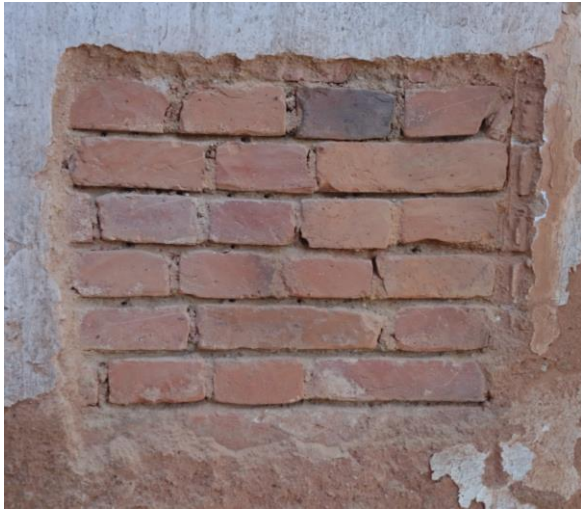
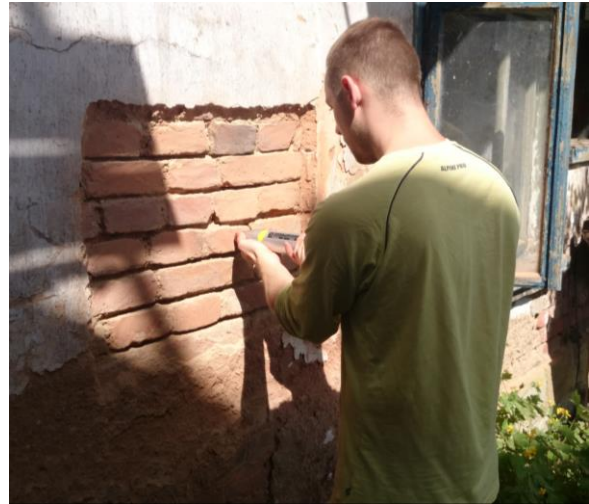
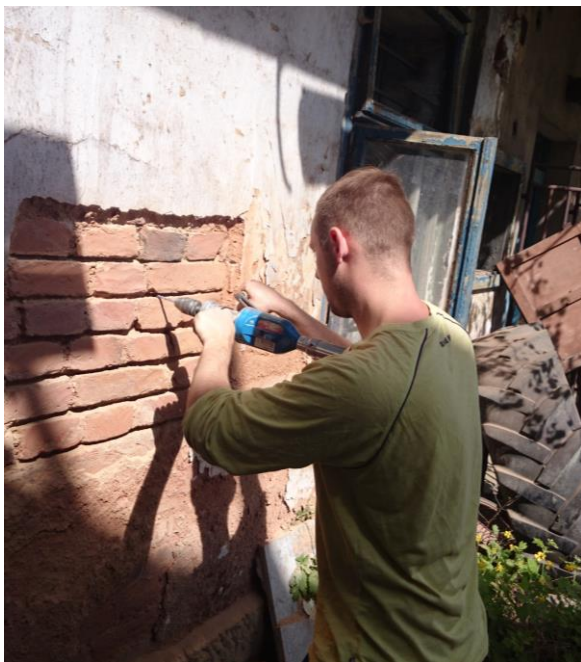
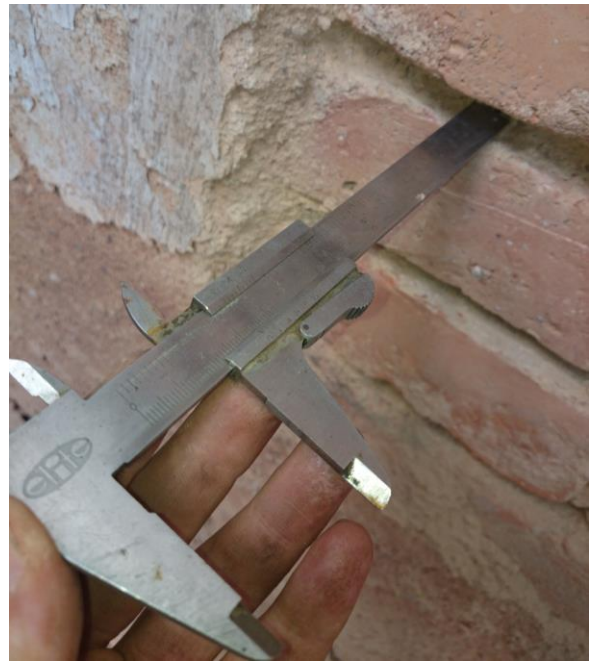
Na zkušebním místě byly provedeny obě zkušební metody. Tvrdoměrem bylo pořízeno 28 odrazů (obr. 35). Pomocí Kučerovy vrtačky bylo vytvořeno 12 vrtů, vždy tři v jedné spáře (obr. 36). Hloubka vrtu byla změřena pomocí hloubkoměru (obr. 37).

Obr. 34 První zkušební místo

Obr. 35 Měření tvrdoměrem Schmidt LB

Obr. 36 Vrtání Kučerovou vrtačkou

Obr. 37 Měření hloubky vrtu

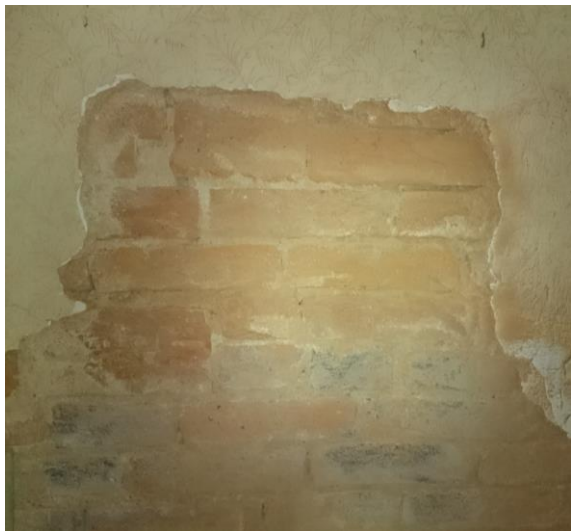
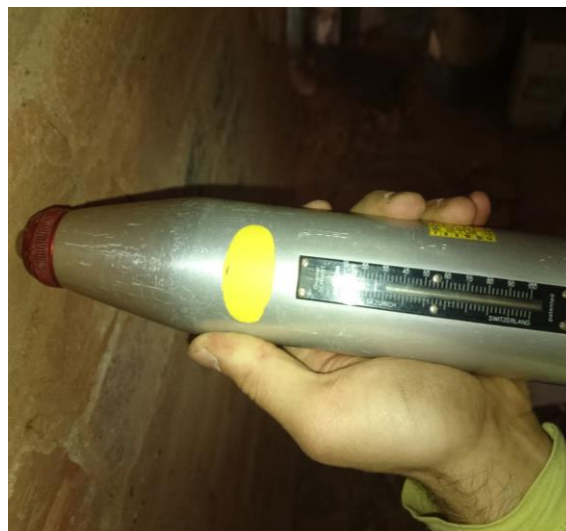
Druhé zkušební místo reprezentuje charakter vnitřního prostředí. Zkušební místo se nachází na vnitřní nosné příčné stěně. Je umístěno cca 1 000 mm nad úroveň podlahy. Zkušební místo bylo připraveno stejným způsobem jako první. Liší se jen rozměry, a ty jsou 600 x 550 mm (obr. 38). Byl proveden stejný počet odrazů i vrtů. Odrazů bylo 28 (obr. 39) a vrtů 12 ve 4 spárách.

Obr. 38 Druhé zkušební místo

Obr. 39 Odečítání hodnoty odrazu

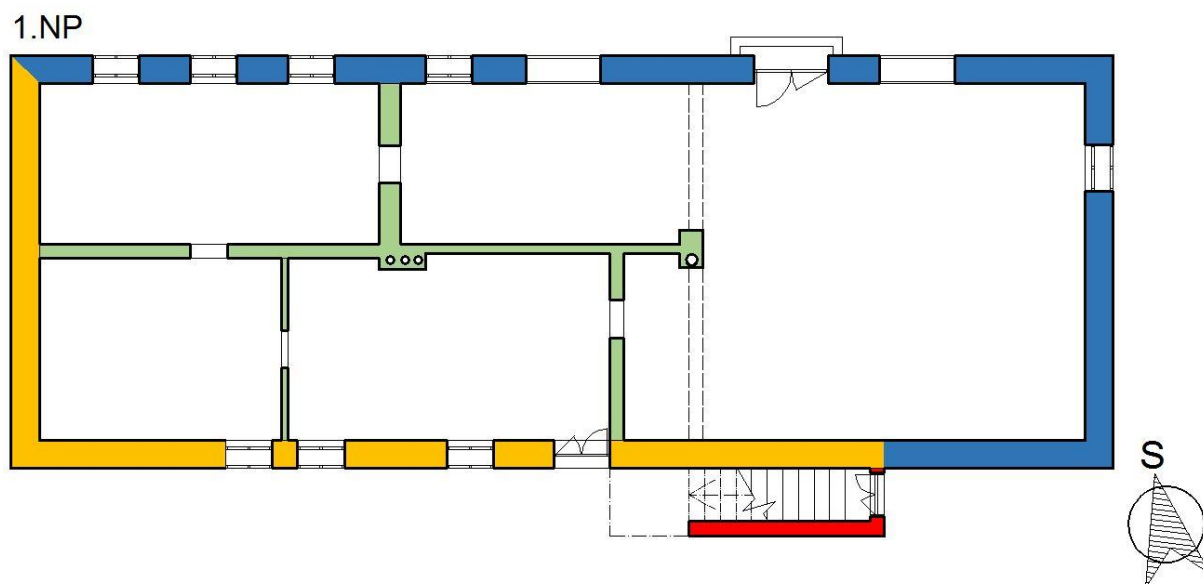
Obr. 40 Půdorysné schéma uvažovaných návrhových pevností

Pro návrhovou hodnotu byly stanoveny čtyři oblasti, které charakterizují určité prostředí a míru porušení. Dle odborného odhadu byly stanoveny součinitele zdiva γ_m . Charakteristiky jednotlivých oblastí a jejich návrhové pevnosti jsou uvedeny v tab. 5 a jsou patrné z půdorysného schéma (obr. 40).

Uvažované oblasti	γ_{m1}	γ_{m2}	γ_{m3}	γ_{m4}	γ_m	f_k / γ_m
1. Obvodové zdi, uspokojivá vazba, vlhkost 8 %, velké šikmé trhliny	2,0	1,05	1,063	1,40	3,13	0,62
2. Obvodové zdi, uspokojivá vazba, vlhkost 12 %, malé trhliny	2,0	1,05	1,125	1,15	2,72	0,71
3. Vnitřní zdivo, vlhkost 15 %, dobrá vazba, bez znatelných trhlin	2,0	0,95	1,172	1,05	2,36	1,42
4. Schodišťový prostor, uspokojivá vazba + nedostatečně vyplněné ložné spáry maltou, vlhkost 8 %, malé trhliny	2,0	1,15	1,063	1,15	2,81	0,69
