## STAVEBNÍ PRŮZKUM A DIAGNOSTIKA KONSTRUKCE

SURVEY AND DIAGNOSTICS OF BUILDING CONSTRUCTION

### DIPLOMOVÁ PRÁCE

Bc. David Řezáč

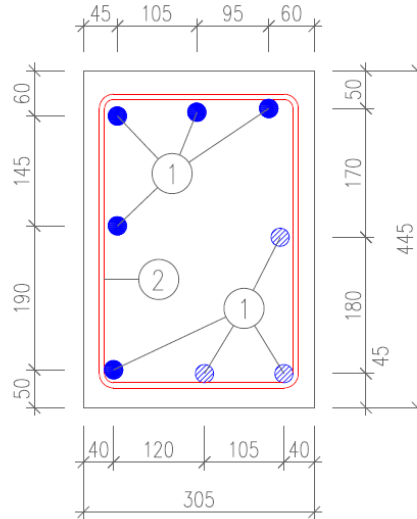
Obr. 86 Schéma rozměrů a vyztužení sloupu

Poznámka:	<ul style="list-style-type: none"> <li>- Plné kolečko ve schématu značí výztuž v sekané sondě</li> <li>- Šrafované kolečko ve schématu značí polohu výztuží identifikovaných pomocí NDT zkoušek</li> </ul>		
Vyztužení sloupu:	1	Hlavní nosná výztuž:	hladká výztuž 8 $\varnothing$ 24 mm krytí cca 33 – 50 mm
	2	Třmínky:	hladká výztuž $\varnothing$ 7 mm krytí cca 25 – 40 mm osové vzdálenosti třmínků od podlahy: 210; 120; 580; 470; 750; 540 mm
Nálezy:	<ul style="list-style-type: none"> <li>- použitá hlavní výztuž sloupu v jednotlivých provedených sekaných sondách bez viditelné povrchové koroze</li> <li>- mírná povrchová koroze třmínků v částech sloupu s malou krycí vrstvou betonu, bez oslabení průřezu třmínků</li> <li>- nosný sloup bez vad a poruch, které způsobují snížení únosnosti</li> </ul>

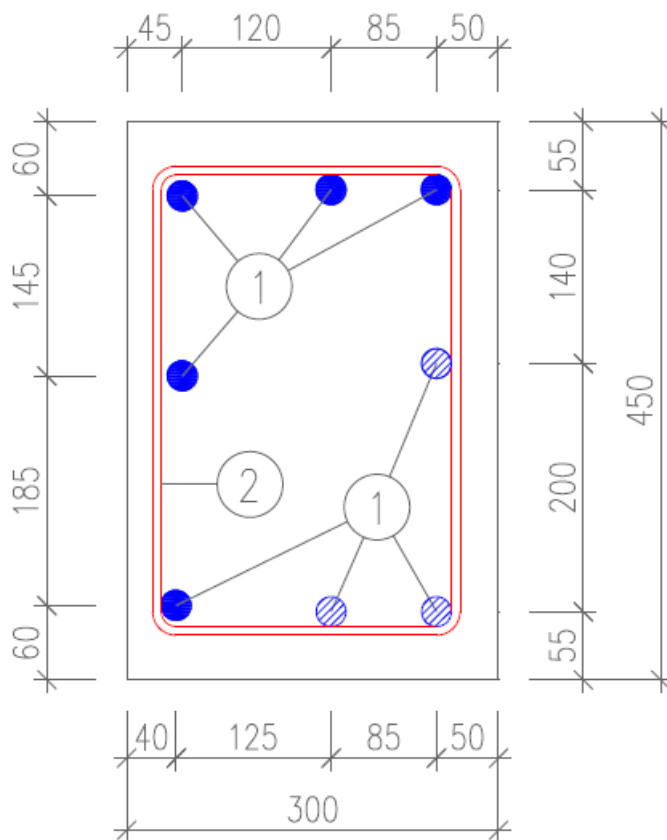
Obr. 95 Schéma rozměrů a vyztužení sloupu

Poznámka:	<ul style="list-style-type: none"> <li>- Plné kolečko ve schématu značí vyztuž v sekané sondě</li> <li>- Šrafované kolečko ve schématu značí polohu vyztuží identifikovaných pomocí NDT zkoušek</li> </ul>	
Vyztužení sloupu:	1	Hlavní nosná vyztuž: hladká vyztuž 8 $\varnothing$ 24 mm krytí cca 30 – 40 mm
	2	Třmínky: hladká vyztuž $\varnothing$ 7 mm krytí cca 20 – 30 mm osové vzdálenosti třmínků od podlahy: 300; 280; 380; 720; 580 mm
Nálezy:	<ul style="list-style-type: none"> <li>- použitá hlavní vyztuž sloupu v jednotlivých provedených sekaných sondách bez viditelné povrchové koroze</li> <li>- mírná povrchová koroze třmínků v částech sloupu s malou krycí vrstvou betonu, bez oslabení průřezu třmínků</li> <li>- nosný sloup bez vad a poruch, které způsobují snížení únosnosti</li> </ul>

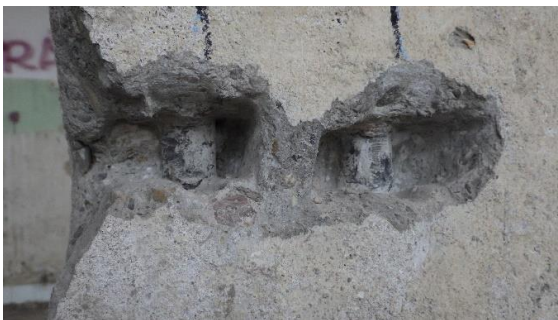
Obr. 98 Detailní pohled na dvě odhalené svíslé nosné výztuže sloupu v 1. NP v rámci sondy S1.2, výztuže bez povrchové koroze, bez známek mechanického poškození

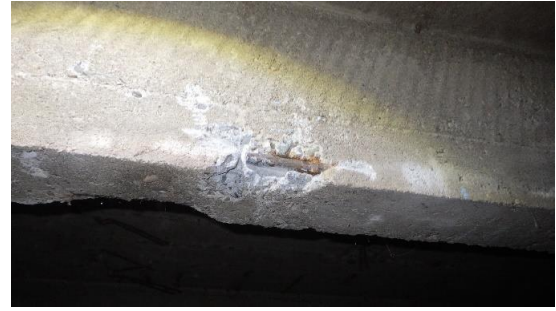
Obr. 145 Fotografie místa v rámci sondy T1.2 s ukončenou jednou podélnou výztuží ve vzdálenosti cca 660 mm od podpory

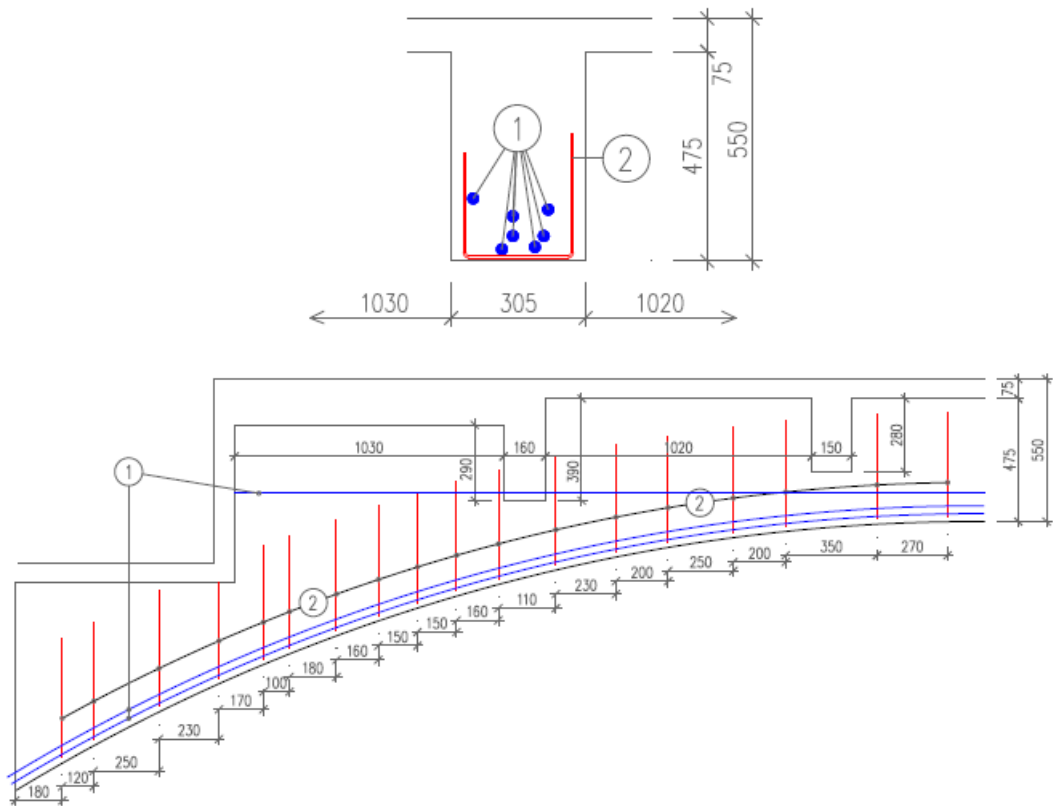
Obr. 165 Schéma rozměrů a vyztužení průvlastku

Poznámka:	<ul style="list-style-type: none"> <li>- v horní části příčný řez uprostřed rozpětí průvlastku</li> <li>- v dolní části podélný řez průvlastku</li> </ul>	
Vyztužení průvlastku:	1 Hlavní nosná výztuž:	hladká výztuž 7 $\varnothing$ 24 mm krytí 1. vrstvy 20 mm; 2. vrstvy 45 mm; 3. vrstvy 105 mm 1. a 2. vrstva kopíruje tvar oblouku 3. vrstva nejpravděpodobněji je vedena cca vodorovně
	2 Třmínky:	hladká výztuž $\varnothing$ 7 mm minimální krytí 10 mm
Nálezy:	<ul style="list-style-type: none"> <li>- hlavní výztuž průvlastku v jednotlivých provedených sekaných sondách bez povrchové koroze</li> <li>- bez povrchové koroze třmínků</li> <li>- v prvku nebyly nalezeny ohyby</li> <li>- průvlastek bez vad a poruch, které způsobují snížení únosnosti</li> </ul>

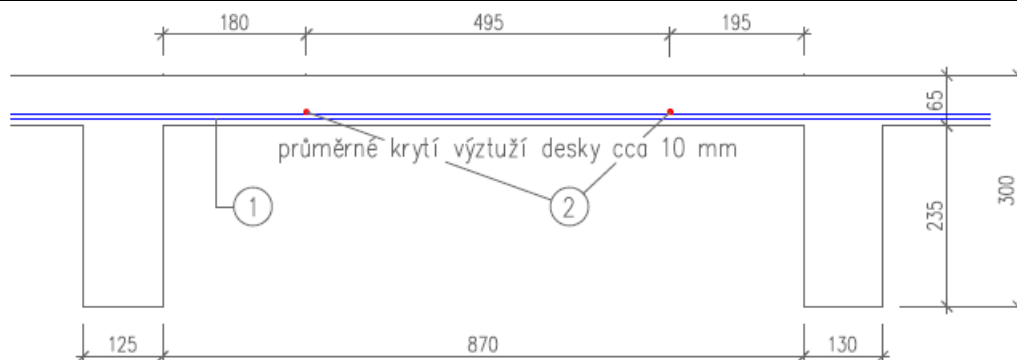
Obr. 200 Schéma rozměrů a vyztužení desky

Vyztužení desky:	1	Hlavní nosná výztuž:	hladká výztuž $\varnothing$ 5 mm průměrné krytí cca 10 - 15 mm rozteče výztuží: 195; 200; 240; 200; 135; 240; 230; 280 mm
	2	Rozdělovací výztuž:	hladká výztuž $\varnothing$ 5 mm rozteče výztuží viz schéma nad nosnou výztuží
Nálezy:	<ul style="list-style-type: none"> <li>- použitá hlavní výztuž desky v jednotlivých provedených sekaných sondách s běžnou povrchovou korozí</li> <li>- deska bez vad a poruch, které způsobují snížení únosnosti</li> </ul>

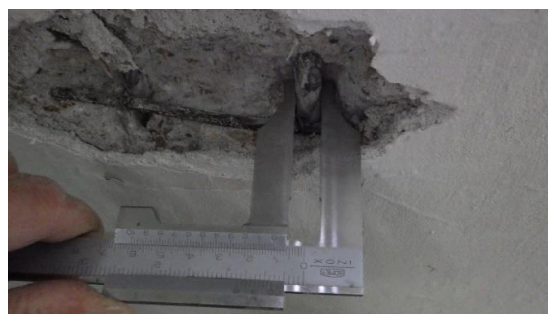
Obr. 207 Měření průměru hlavní podélné nosné výztuže v rámci sondy D2.3 schodišťového ramena, výztuže s velmi mírnou povrchovou korozí posuvným měřítkem

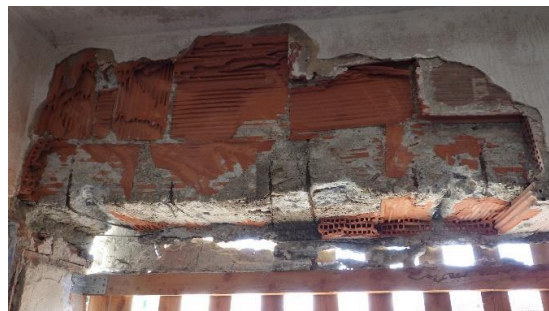
Obr. 238 Detailní foto sondy s odstraněnými cihelnými prvky v rámci sondy P3.2 odhalené třmínky na povrchu s nulovým krytím a povrchovou korozi
