ANALÝZA KRITICKÝCH MÍST V SILNIČNÍ DOPRAVĚ VE VYBRANÉM REGIONU – BRNO-VENKOV

ANALYSIS OF CRITICAL LOCATIONS FOR ROAD TRANSPORT IN A CHOSEN REGION – BRNO-COUNTRY

DIPLOMOVÁ PRÁCE
DIPLOMA THESIS

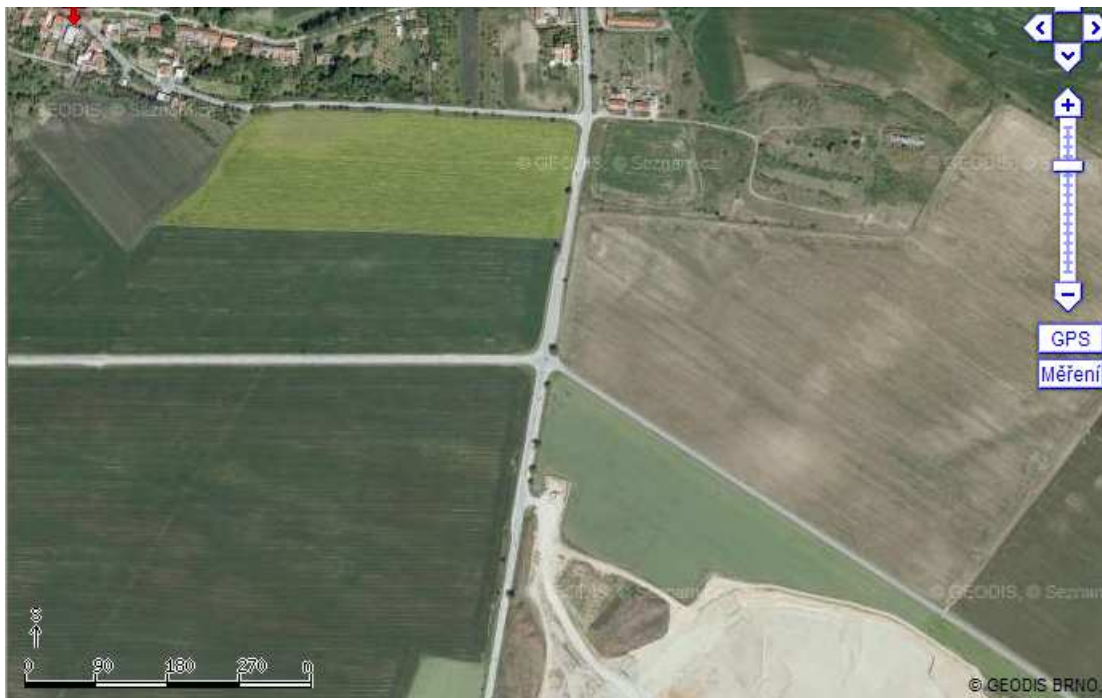
Obr. 2 Křižovatka a okolí – zdroj internetové stránky [2]

Obrázek 2 ukazuje foto-mapu křižovatky a blízkého okolí (datum pořízení snímku neuveden – vedeno jako aktuální stav). Obrázek 3 ukazuje foto-mapu téhož místa s uvedením roku 2002-2003.

Podle prohlídek místa lze usoudit, že obrázek 2 není z roku 2010, neboť ze všech stran kromě od pískovny se toho roku pěstovala stejná kultura a to kukuřice. Dále, v říjnu 2010 probíhala v prostoru mezi silnicemi 42510 a 41619 směrem na sever výstavba fotovoltaické elektrárny.

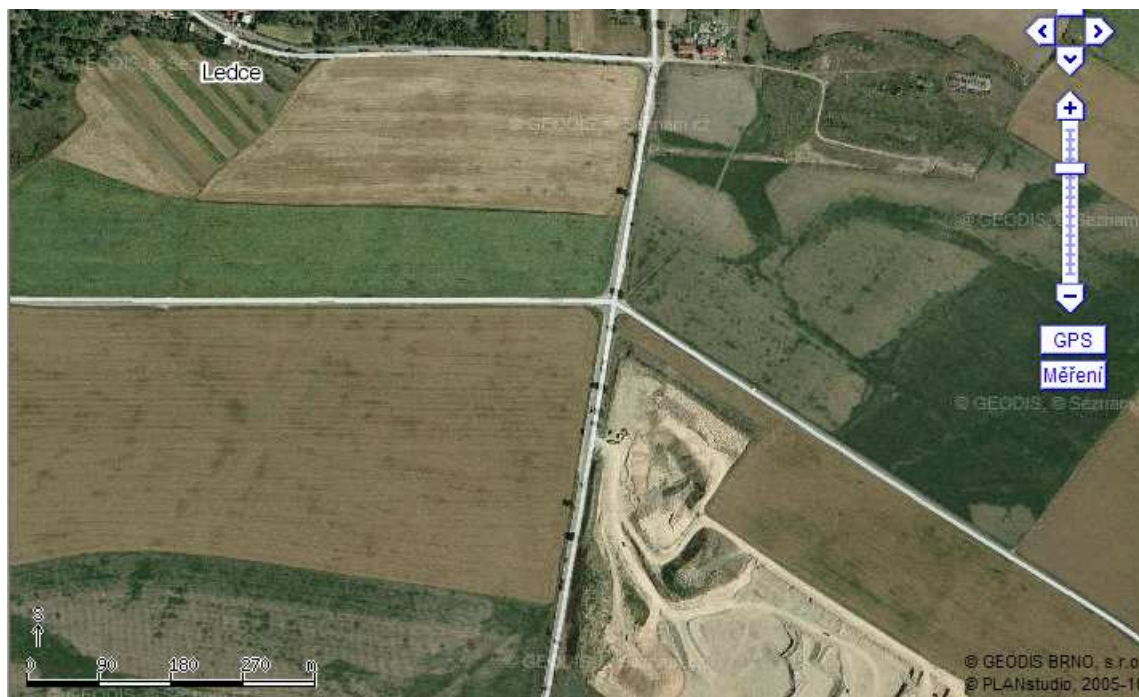
Obr. 3 Křižovatka a okolí r. 2002-2003 – zdroj internetové stránky [2]

Za povšimnutí stojí například změny terénu v prostoru mezi silnicemi 42510 a 41619 směrem na jih, kde se nachází pískovna.

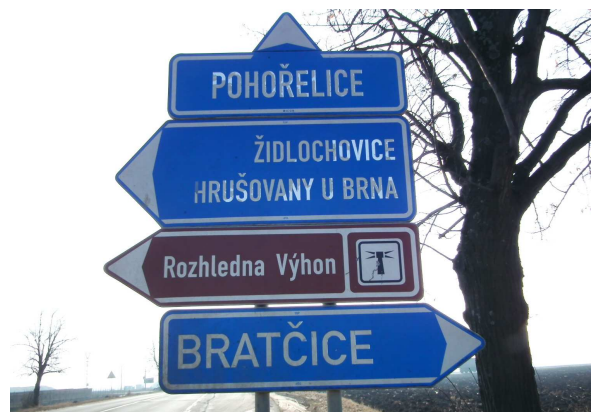
Obr. 8 Směrová tabule IS: D

1. Při prohlídce místa dne 24. 10. 2010 byla nalezena v příkopě vylomená směrová tabule mezi obcí Ledce a křižovatkou (obr. 20). Na tento fakt jsem upozornila PČR zprávou Průběžná zpráva – křižovatka III/42510 s III/41619 s III/39528 ze dne 7.11.2010. Při obhlídce místa dne 26.3.2011 byla směrová tabule postavená zpět na své místo (obr. 8).

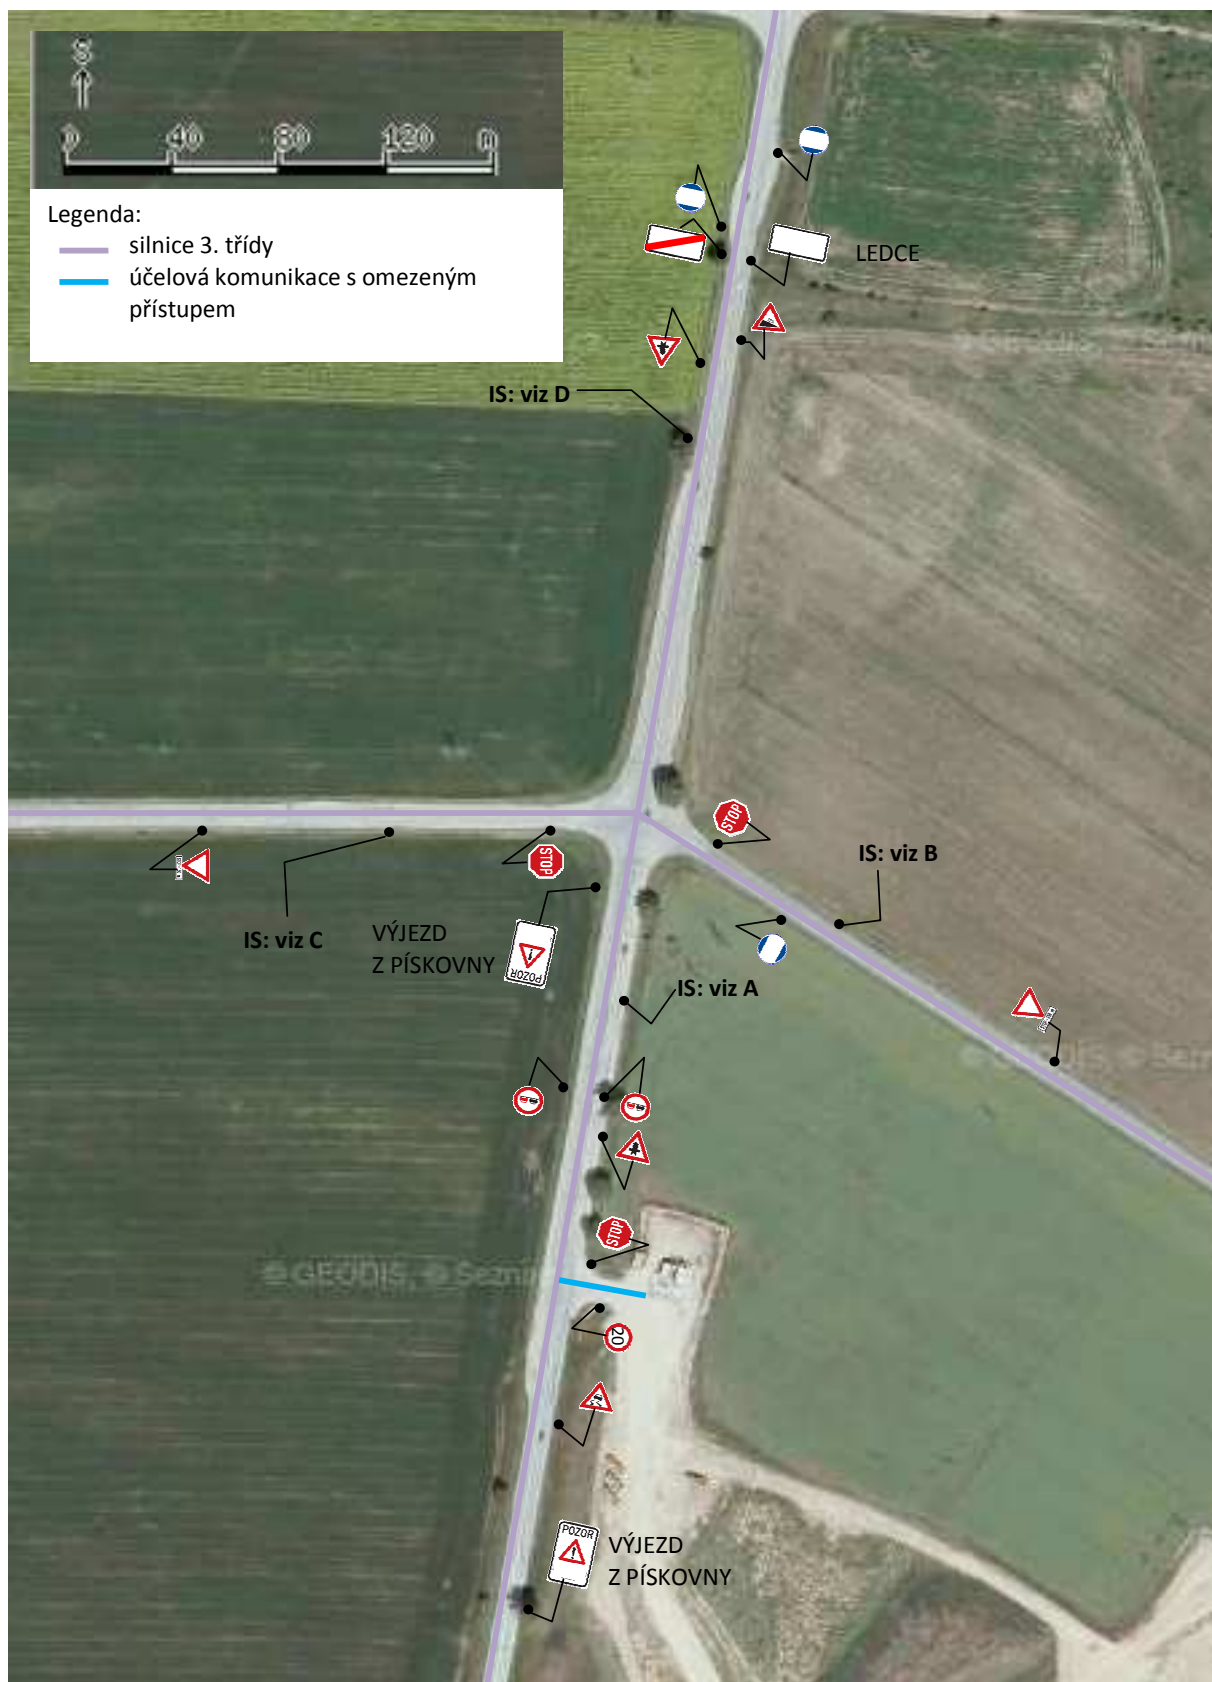
Obr. 9 Pasport dopravního značení

Pasport dopravního značení se nepodařilo z dostupných zdrojů získat, proto autorka vytvořila vlastní. Pasport dopravního značení ke dni 14.4.2011 je na obrázku 9. (Směrové tabule jsou na obrázcích 5 až 8.) Pro přesné určení poloh dopravních značek bylo provedeno jejich zaměření v terénu totální stanicí GPT-7003i od výrobce Topicon.

Jako pozadí je použita foto mapa a to i dále v této práci - zdroj – internetové stránky [2].

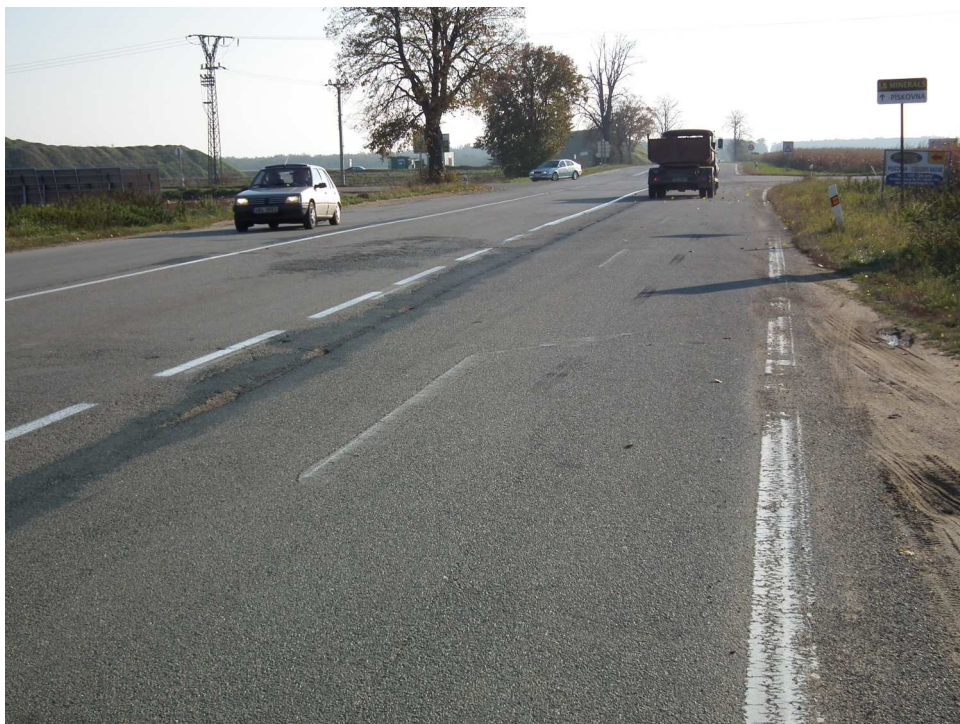
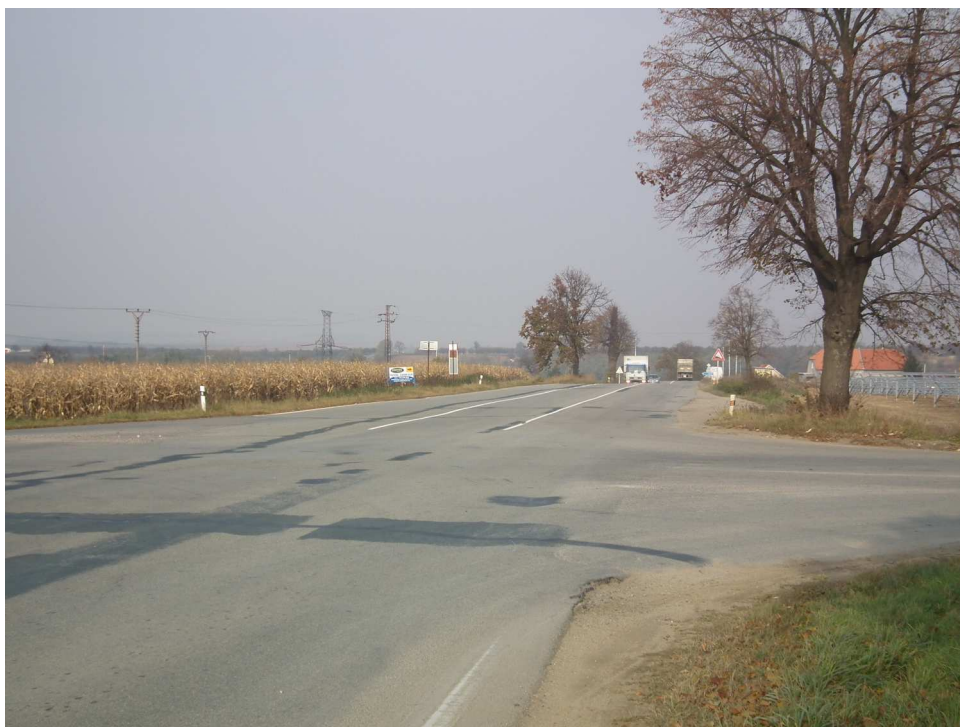
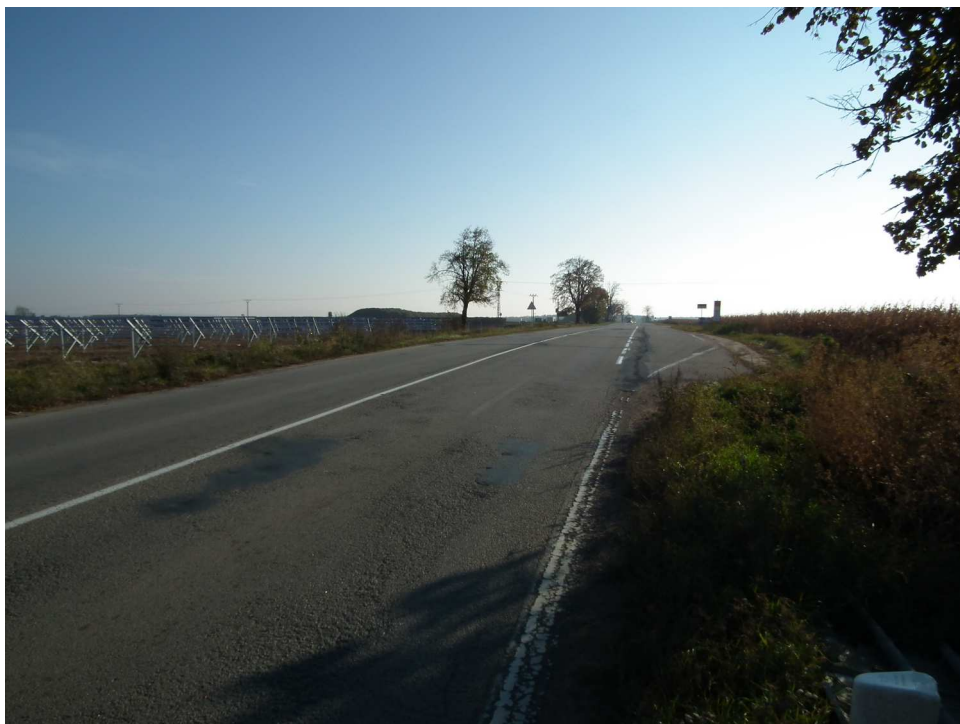
Podle vlastních zkušeností a podle sdělení místních obyvatel bylo dříve na silnici vodorovné dopravní značení – směrové šipky. Dle sdělení místních obyvatel bylo sice vodorovné značení na hlavní silnici obnoven (podélné čáry), ale směrové šipky obnoveny nebyly.

S využitím šikmo dopadajícího slunečního světla lze pod určitým úhlem vidět pozůstatky směrových šipek (obr. 10). Běžně však tyto šipky vidět není (obr. 11, 12).

Obr. 10 *Bývalé směrové šipky*

Obr. 11 *Bývalé směrové šipky – pohled z křižovatky*

Obr. 12 *Bývalé směrové šipky – pohled od Ledců*

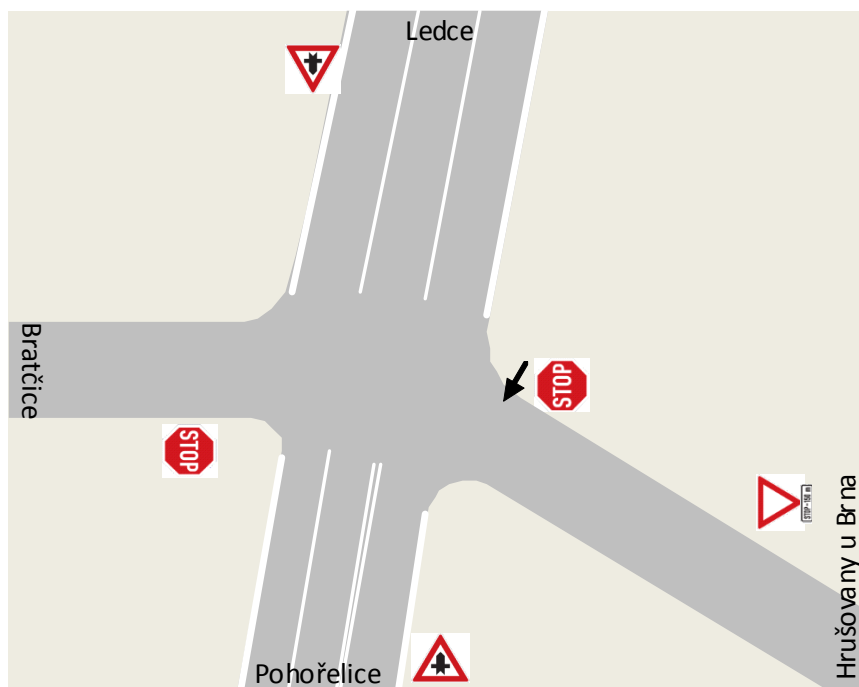
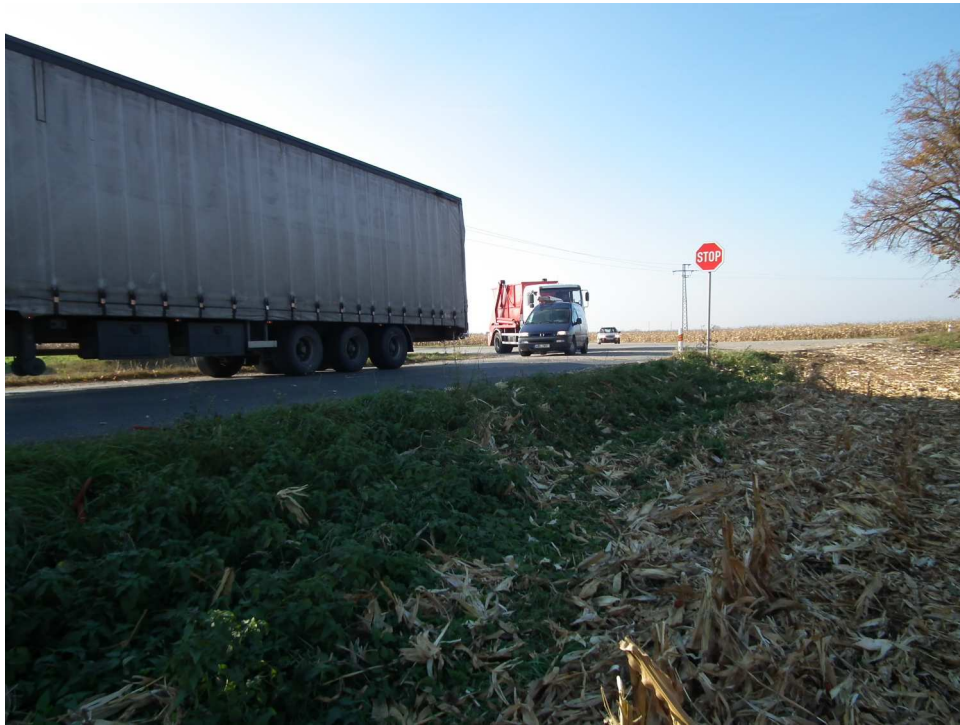
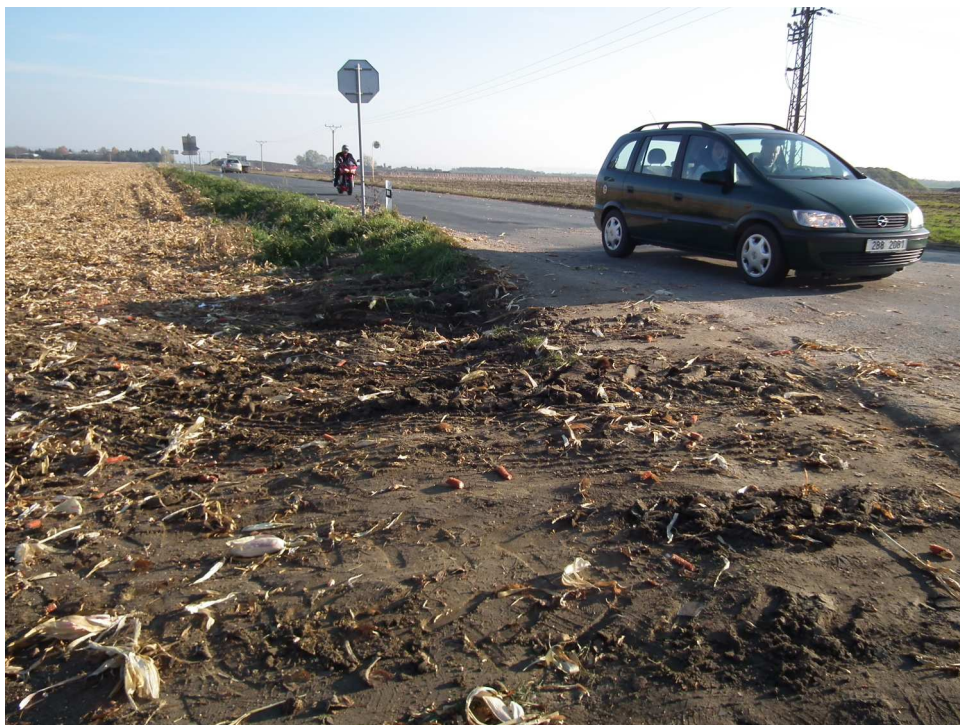
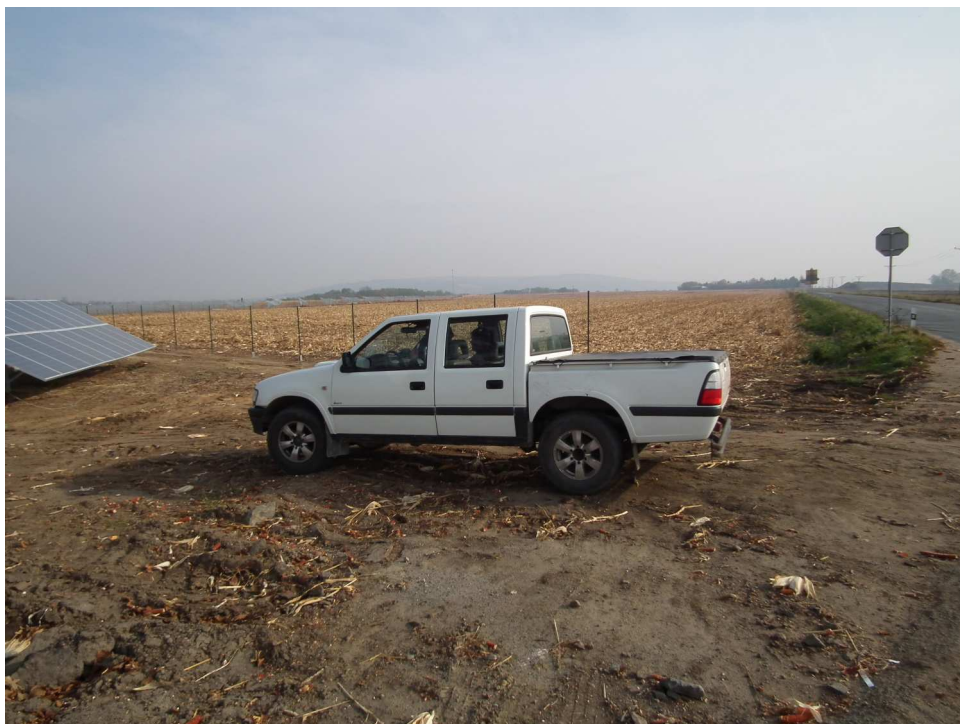
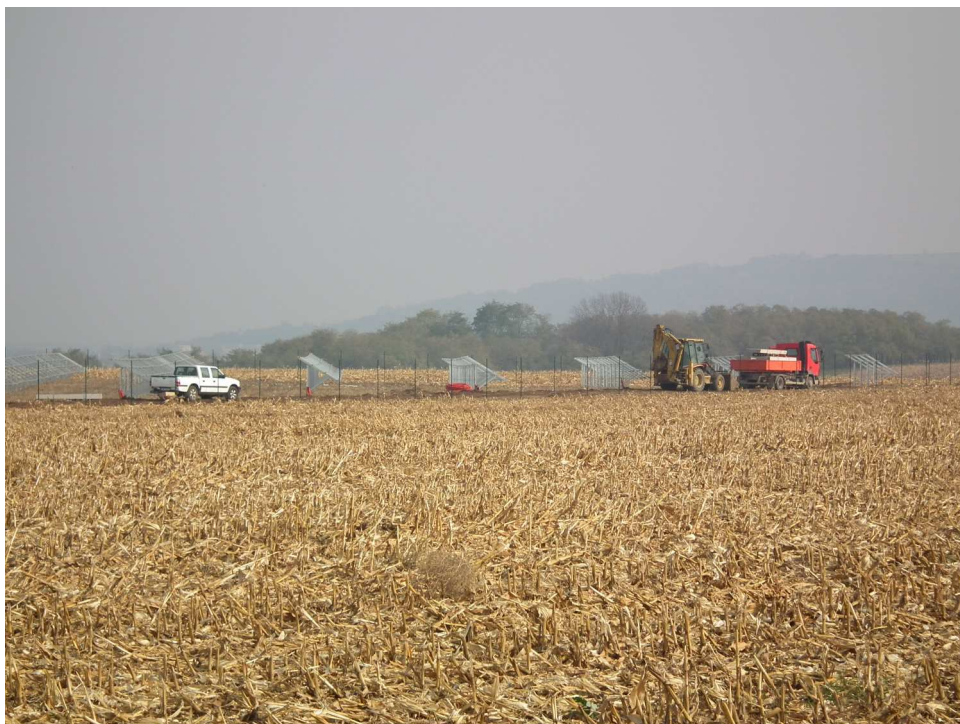
2. Do křižovatky mezi silnicemi 42510 a 41619 vedl neoznačený výjezd ze stavby (fotodokumentace ze dne 2.11.2010). Na obrázku 21 je výjezd označený šipkou. Na obrázcích 22 a 23 je vidět vyježděný výjezd ze stavby. Na obrázku 24 je automobil, který přijíždí z křižovatky na stavbu. Na obrázku 25 je nákladní automobil odjíždějící ze stavby. Na obrázku 26 je pohled na stavbu.

Automobily nemusely jezdit ani na stavbu ani ze stavby přímo do křižovatky, kdyby využily příjezdu z opačné strany stavby, kde byla a je cesta. Navíc se jedná o slepou ulici vedoucí okolo tehdy neoploceného pozemku pod stavěnou fotovoltaickou elektrárnou.

Obr. 21 Výjezd ze stavby

Obr. 22 *Výjezd ze stavby - pohled ze směru od Hrušovan u Brna*

Obr. 23 *Výjezd ze stavby - pohled z křižovatky*

Obr. 24 *Osobní automobil vyjíždějící na stavbu*

Obr. 26 Pohled na stavbu

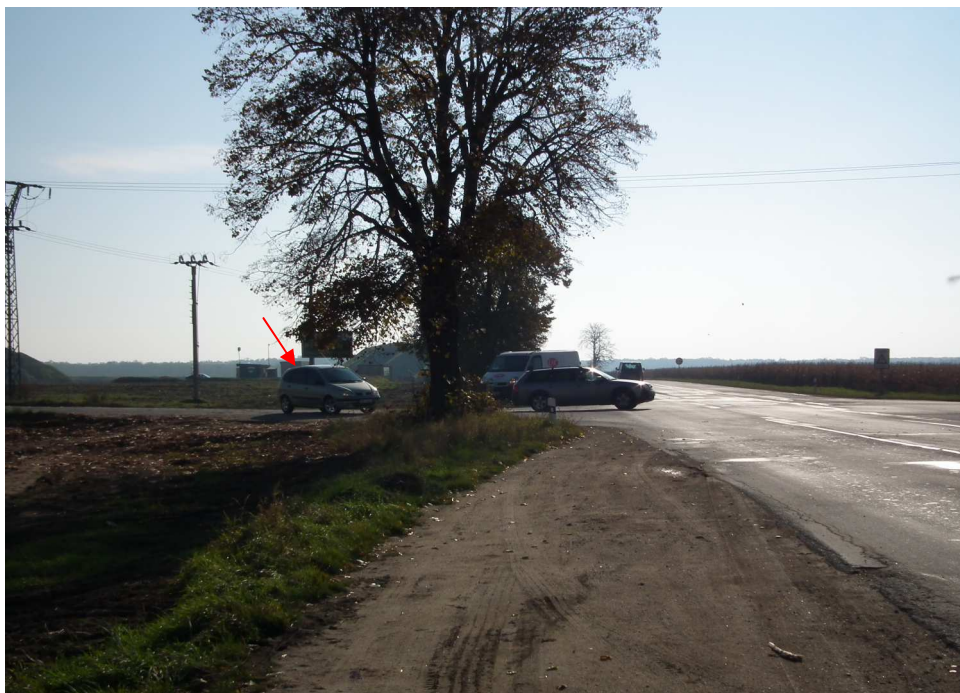
3. Automobily vjíždějí občas přímo do křižovatky také směrem od pískovny. Na obrázku 27 je zobrazen šipkou směr výjezdu automobilu vyfoceného na obrázku 28.

Obr. 28 *Automobil vyjíždějící od pískovny*

Výjezd z pískovny byl nevhodně umístěn do původního prostoru křižovatky, podrobněji viz kapitola 3 Hranice křižovatky. Vznikají tak nadbytečné kolizní body (kapitola 4 Kolizní body). Umístění výjezdu je zcela nevhodné v místě na konci připojovacího pruhu viz kapitola 9 Přídavné pruhy. Navíc lze z dopravního značení dovozovat na znečišťování vozovky od vozidel vyjíždějících z pískovny, podrobněji kapitola 11 Výjezd z pískovny.

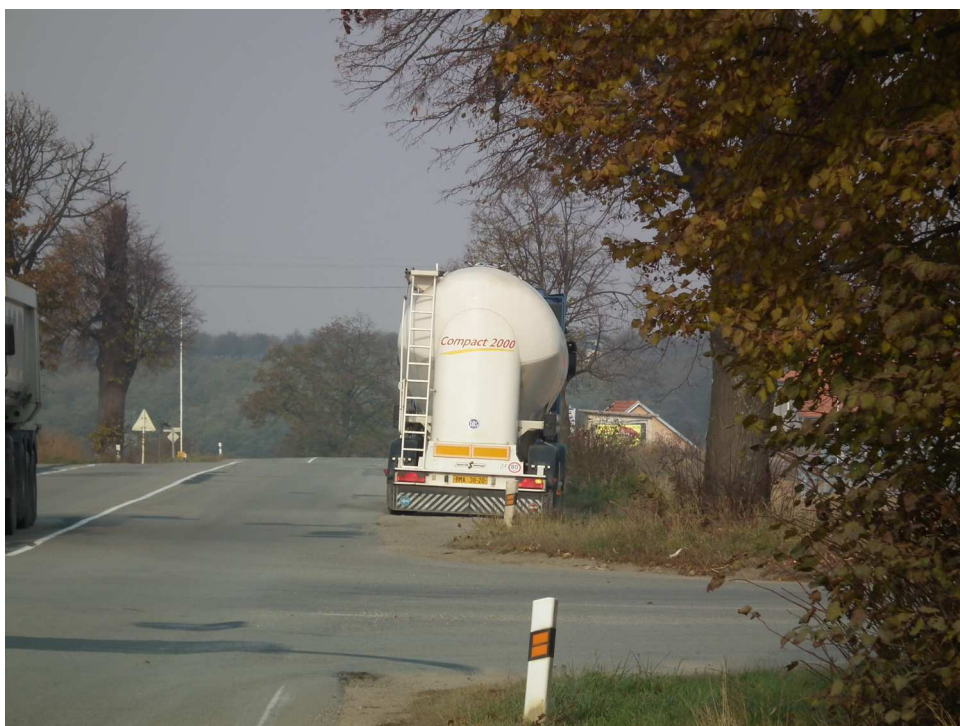
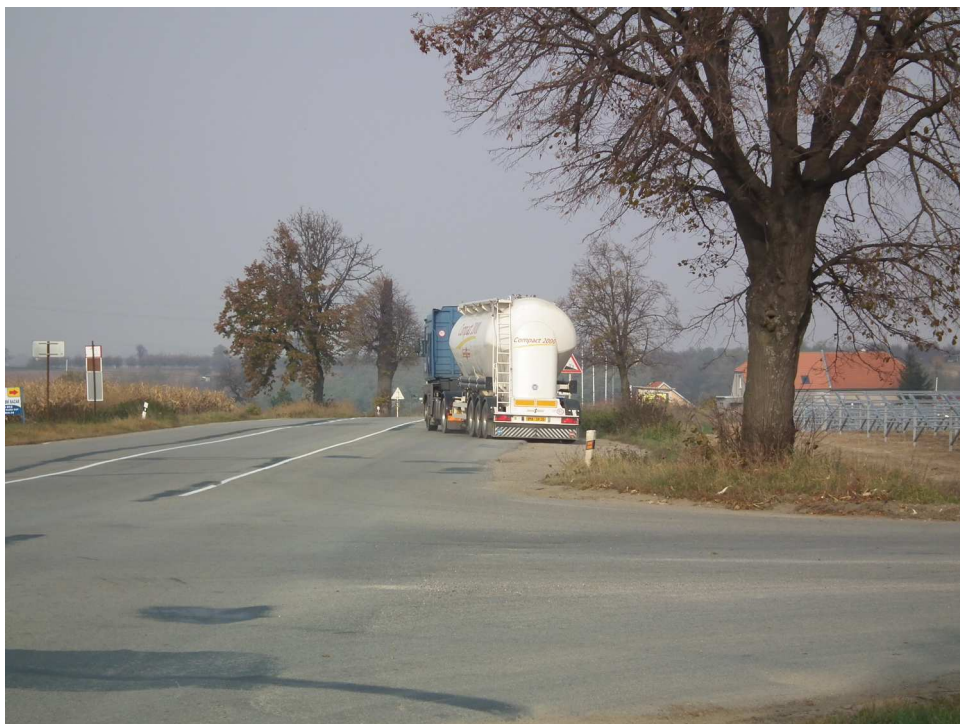
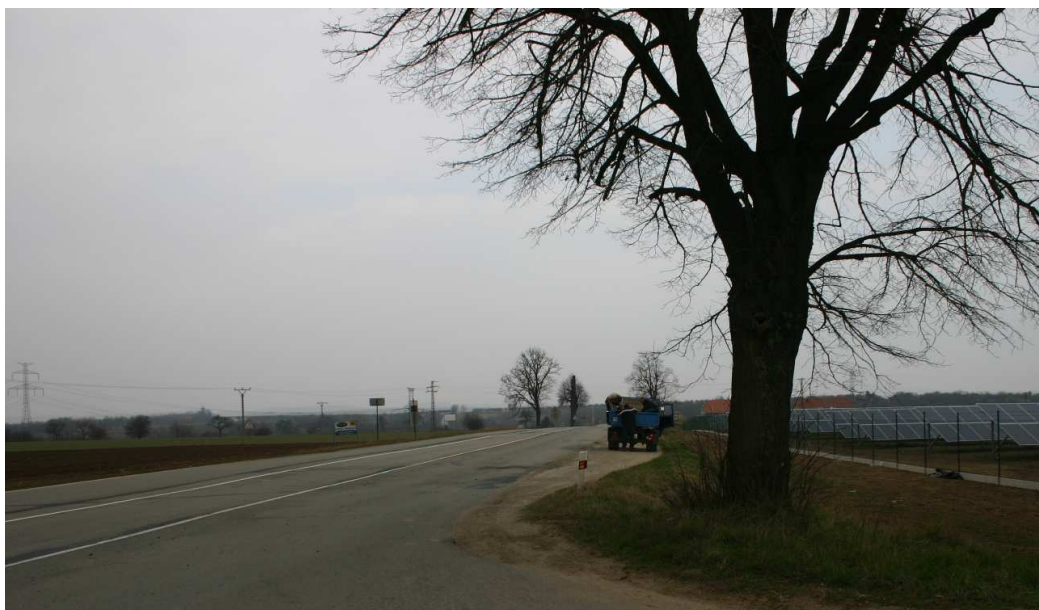
4. Za křižovatkou ve směru na Ledce se nachází na pravé straně od vozovky relativně dlouhá vyježděná plocha. Bylo zjištěno, že je využívána jako odstavná plocha pro nákladní vozy (obr. 29, 30 a 31). V době, kdy jsou tam zaparkovány nákladní vozy, omezují výhled v křižovatce.

Obr. 29 *Cisternový nákladní vůz stojící na vyježděné ploše*

Obr. 30 *Cisternový nákladní vůz vyjíždějící z vyježděné plochy*

Obr. 31 *Nákladní vůz stojící na vyježděné ploše*

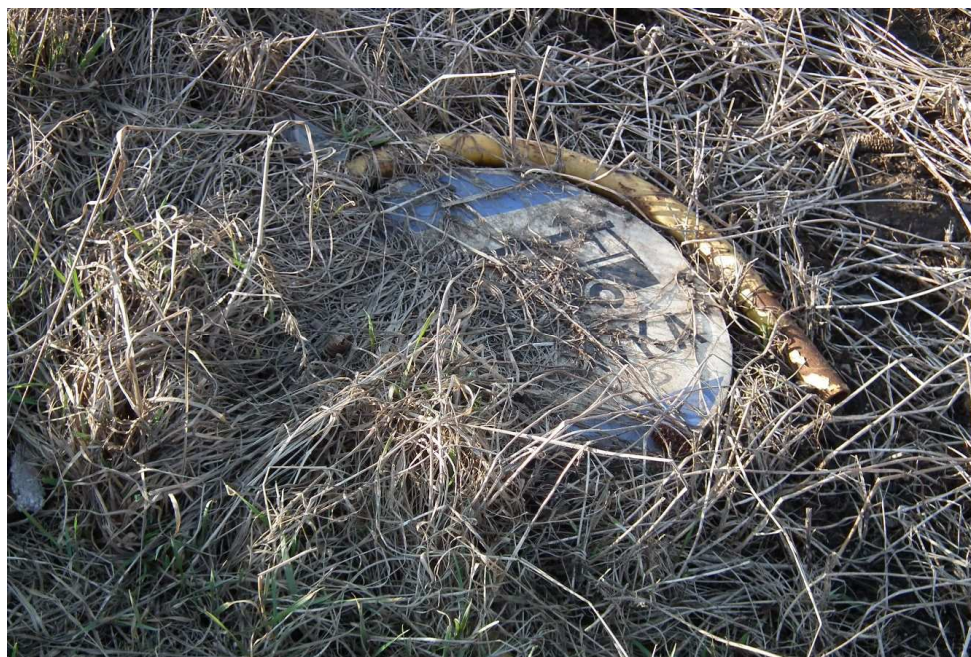
Obr. 33 Značení autobusové zastávky

Dne 22.3.2011 bylo nalezeno svislé dopravní značení zastávky v příkopě. Lze tedy dovodit, že před křižovatkou ve směru od Hrušovany u Brna je autobusová zastávka (obr. 33).

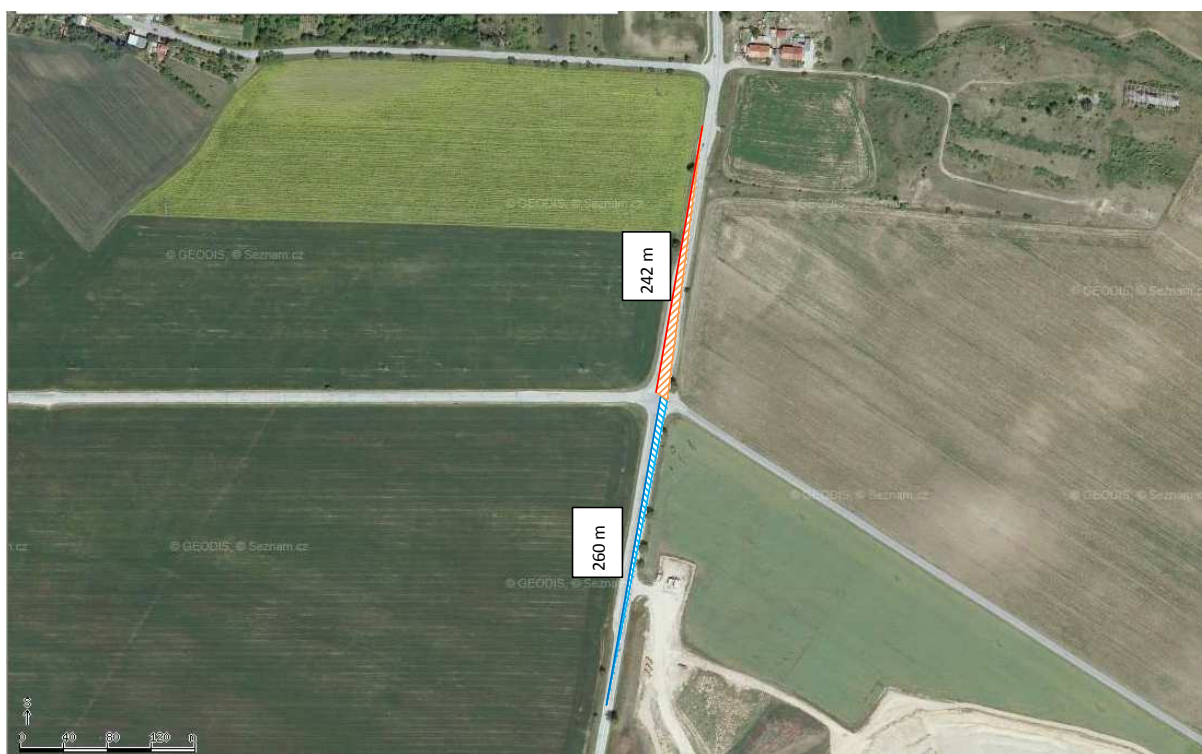
Obr. 35 Rozhledové trojúhelníky pro vozidla přijíždějící ze směru od Hrušovan u Brna

Rozhledové trojúhelníky pro vozidla přijíždějící po vedlejší komunikaci směrem od Hrušovan u Brna jsou zakresleny na obrázku 35.

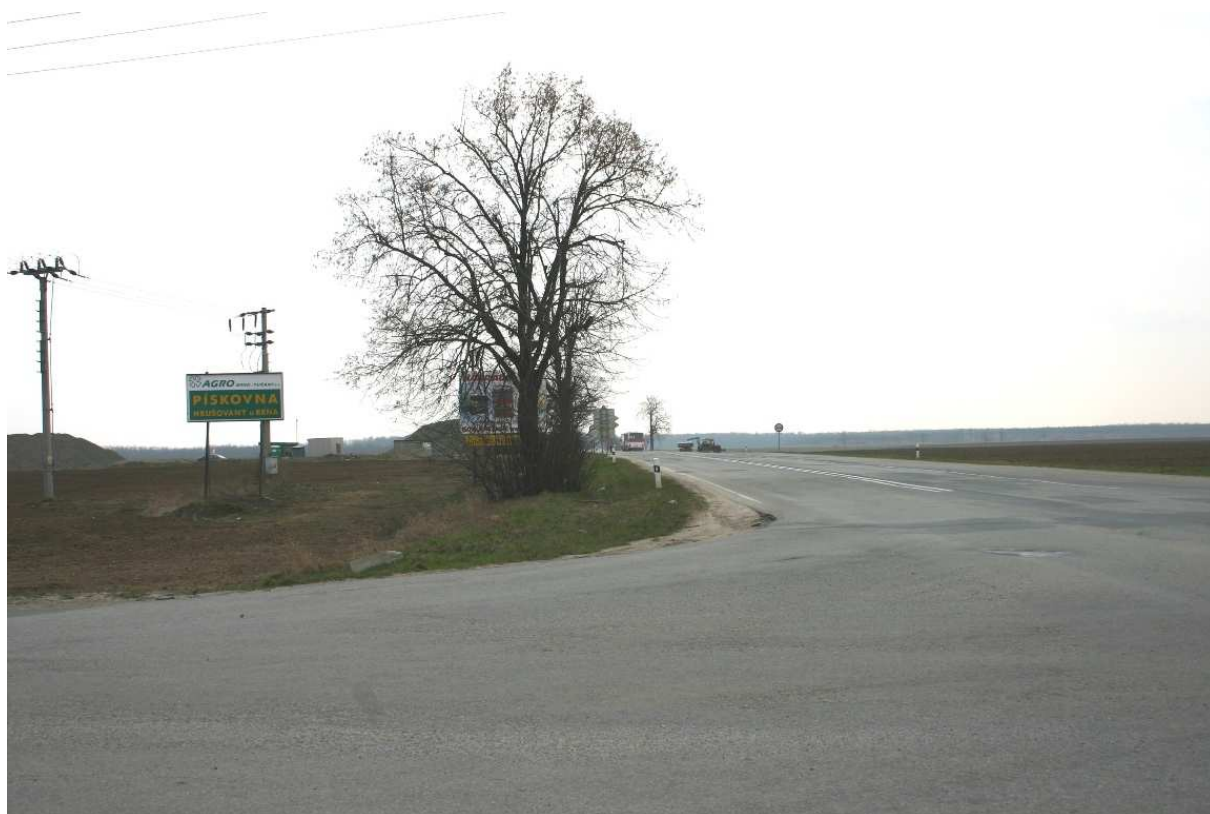
Obr. 36 *Výhled ze směru od Hrušovan u Brna k Pohořelicím*

Na obrázku 36 je výhled ze směru od Hrušovan u Brna k Pohořelicím z místa kde se nachází řidič podle normy ČSN 73 6102, když zastaví podle dopravní značky „Stůj, dej přednost v jízdě“ a z výšky 1 m nad povrchem vozovky. Výhled na vozovku částečně zakrývá podrost stromů, který byl v den pořízení fotografie – 28.3.2011 bez listů. Lze tedy oprávněně očekávat, že v případě zalistění podrostu, se výhled ještě zhorší. Za podrostem je nyní zakryta oboustranná reklama.

Výhledové poměry podle normy ČSN 73 6102 jsou ve směru od Hrušovan u Brna k Ledcům vyhovující. Do výhledu ve směru od Hrušovan u Brna k Pohořelicím zasahuje částečně podrost okolo stromu. Výhled se zhorší v době zalistění stromů.

Ořezat mláží okolo stromů. Podrost zasahuje v době olistění do výhledových trojúhelníků, podrobněji kapitola 8 Rozhledová pole a rozhledové trojúhelníky. Řidič přijíždějící k této úrovňové křižovatce nemá nerušený rozhled na paprsky křižovatky a může učinit potřebná rozhodnutí k bezpečnému uskutečnění křižovatkových pohybů, případně zabránění možné dopravní nehodě pouze v omezené míře.

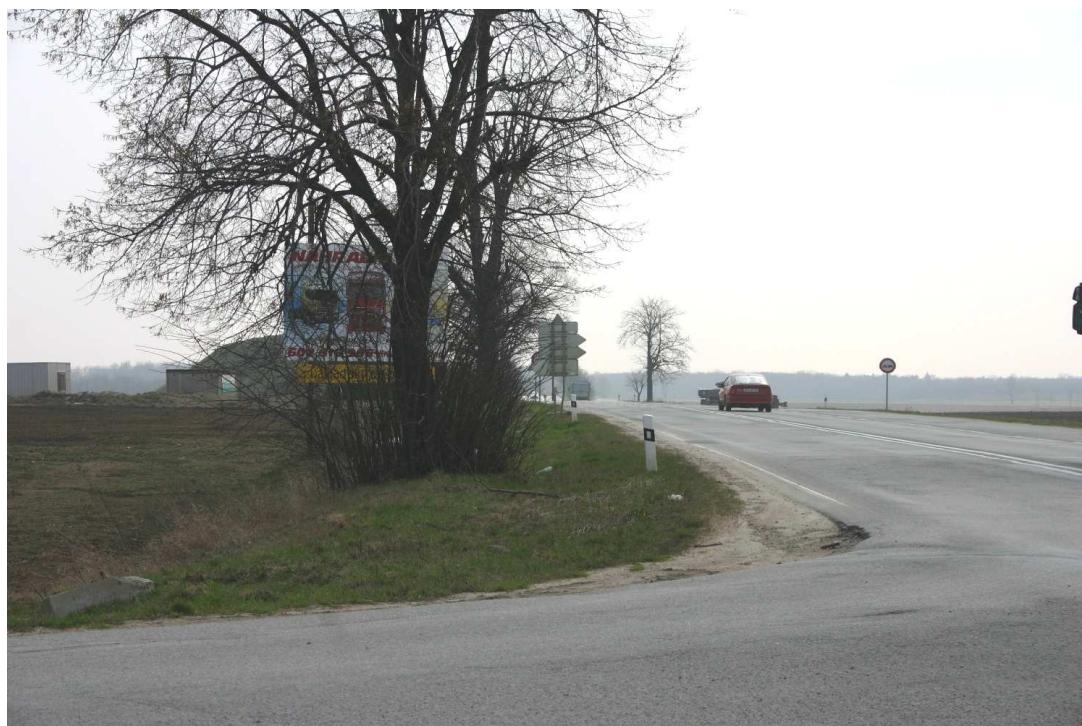
Obr. 37 *Pohled ze směru od Hrušovan u Brna k Pohořelicím – 260m*

Na obrázku 37 je vidět opticky zvětšený pohled ze směru od Hrušovan u Brna k Pohořelicím. Ve vzdálenosti 260m je figurant, který je částečně vidět pod dopravní značkou. Do výhledu na předepsanou vzdálenost částečně zasahuje podrost stromu. Pro lepší zviditelnění je na obr. 38 zvětšený výřez této fotografie. **Podle rozložení větví podrostu dovozují, že v době kdy jsou zalistěny, není dostatečný výhled zajištěn.**

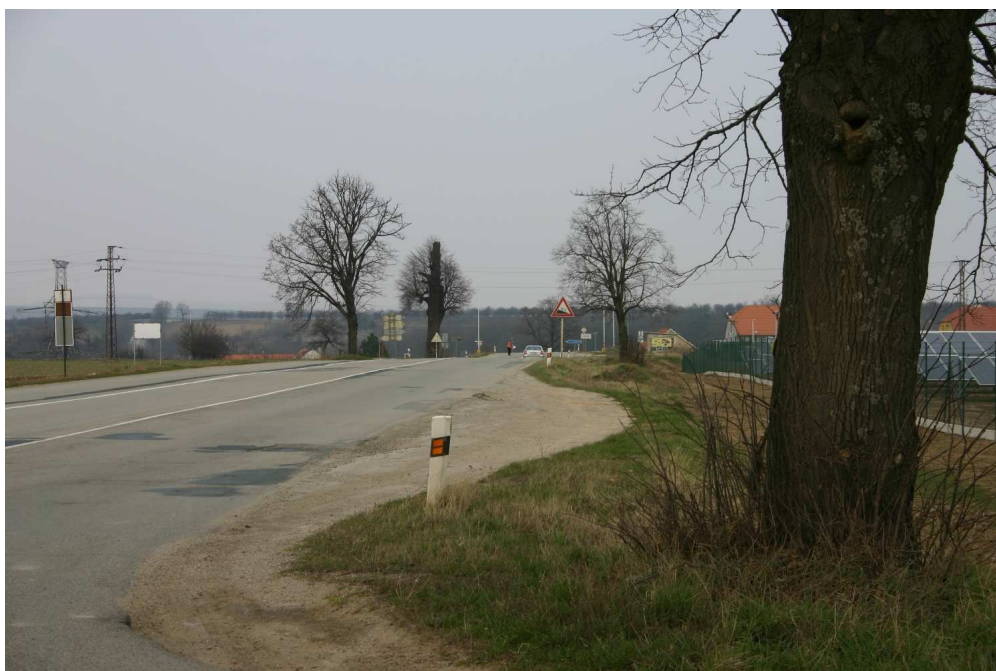
Obr. 40 *Pohled ze směru od Hrušovan u Brna k Ledcům – 242m*

Na obrázku 40 je vidět opticky zvětšený pohled ze směru od Hrušovan u Brna k Ledcům. Ve vzdálenosti 242m je figurant, který je dobře vidět. **Za povšimnutí na tomto**

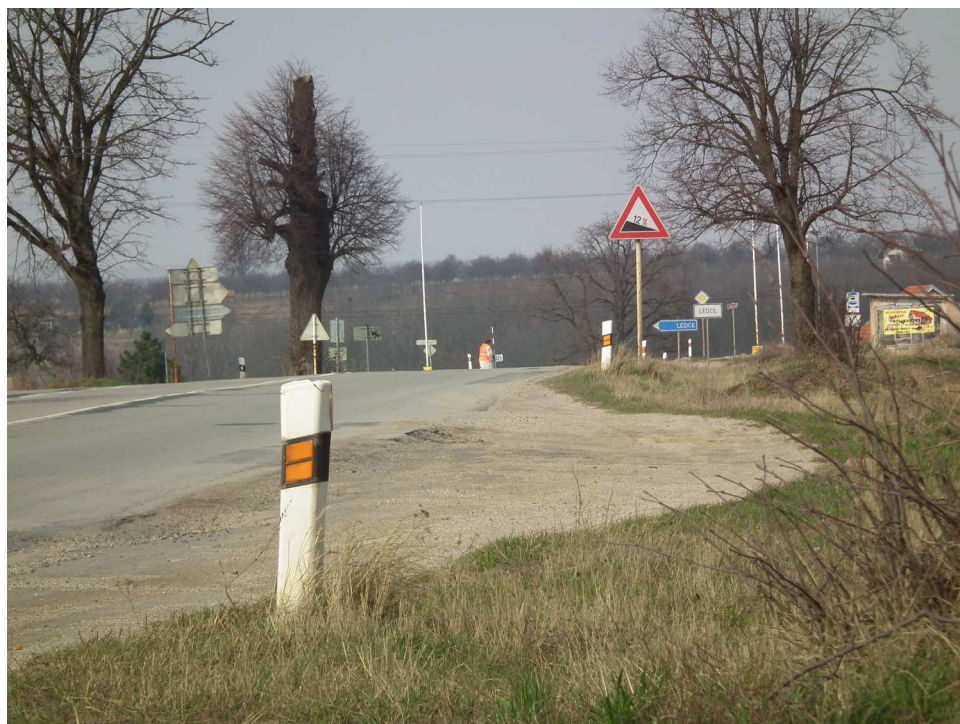
Obr. 41 Pohled ze směru od Hrušovan u Brna k Ledcům – 242m

místě stojí vyježděná plocha, která je běžně používána především nákladními automobily. Když na této ploše stojí vozidlo, je výhled na hlavní komunikaci výrazně omezen. Terén je v tomto směru mírně zvlňný, což je vidět na obrázku 41, který je opticky přiblížený. Figurant je ve vzdálenosti 221 m. V tomto místě není vidět cca 40 cm v dolní části.

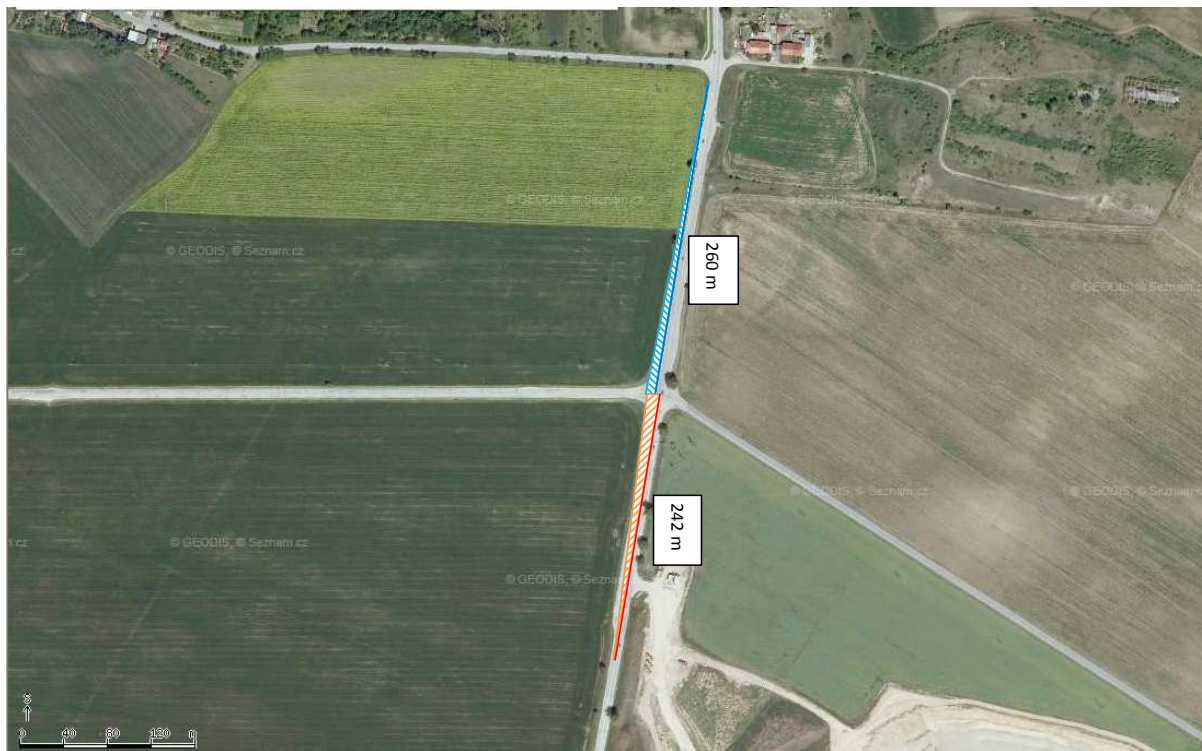
Obr. 42 Rozhledové trojúhelníky pro vozidla přijíždějící ze směru od Bratčic

Na obrázku 42 jsou zakresleny rozhledové trojúhelníky pro vozidla, která přijíždějí směrem od Bratčic. Je uvažováno, že vozidla zastaví před spojnicí podélných čar souvislých, které oddělují levý a pravý pruh ve směru jízdy Ledce – Pohořelice.

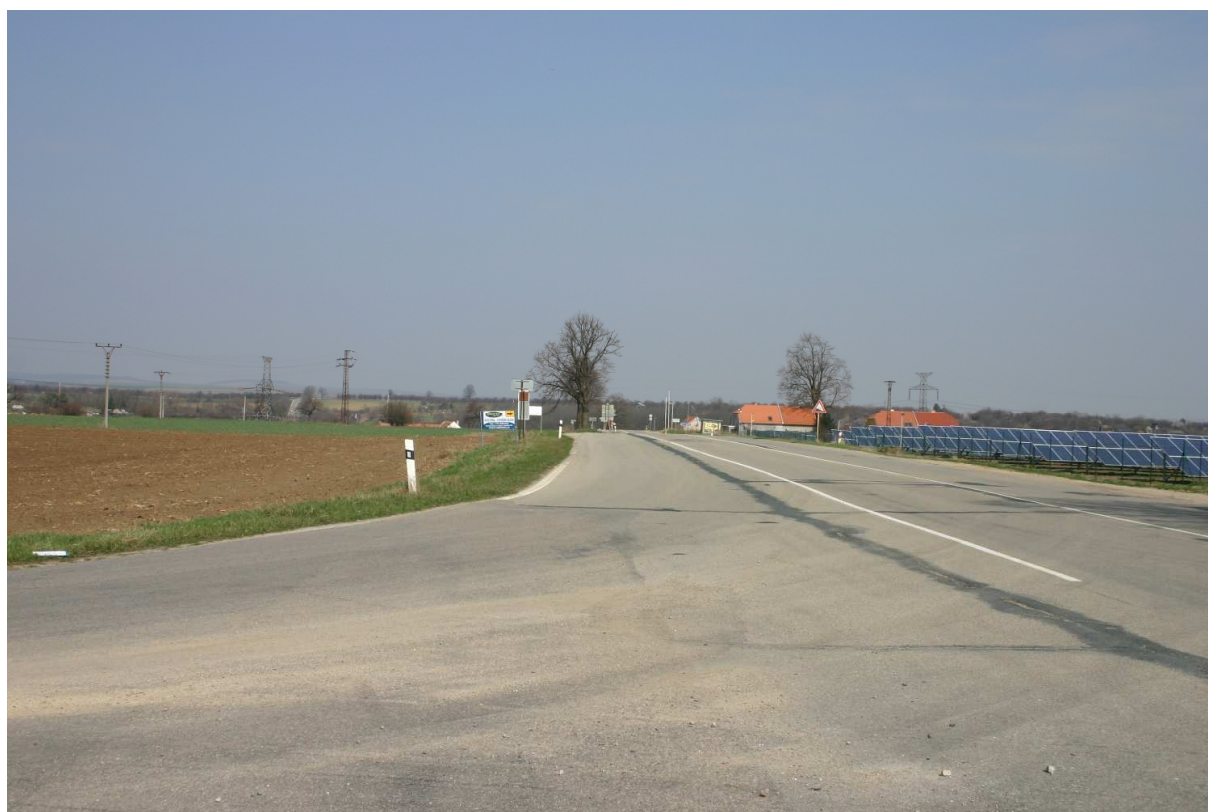
Obr. 43 Výhled ze směru od Bratčic k Ledcům

Na obrázku 43 je výhled ze směru od Bratčic k Ledcům z místa kde se nachází řidič podle normy ČSN 73 6102, když zastaví podle dopravní značky „Stůj, dej přednost v jízdě“ a z výšky 1 m nad povrchem vozovky. Výhled na vozovku je dobrý.

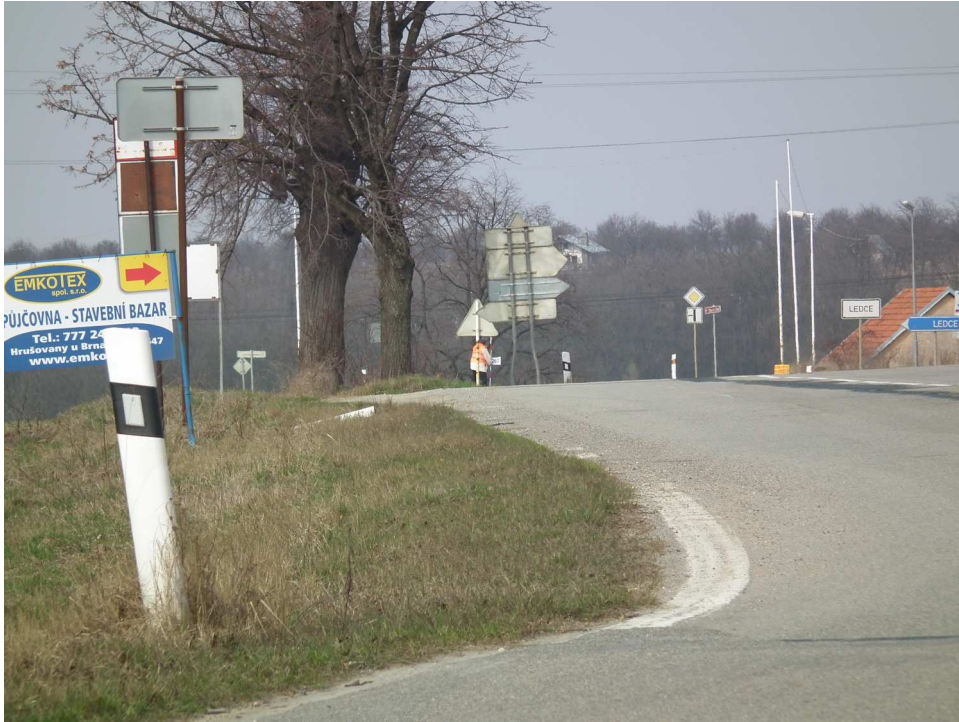
Obr. 44 Pohled ze směru od Bratčic k Ledcům – 260m

Na obrázku 44 je vidět opticky zvětšený pohled ze směru od Bratčic k Ledcům. Ve vzdálenosti 260m je figurant, který je dobře vidět. Není vidět pouze dolních cca 20 cm. Výhledové poměry pro nejdelší vozidlo délky 22 m jsou zajištěny. Terén před křižovatkou je zvlněný. Na obrázku 45 je pohled ze směru od Bratčic k Ledcům, kde figurant je ve vzdálenosti 179m. Dolních cca 80 cm není vidět. Oblast je zakrytá terénem.

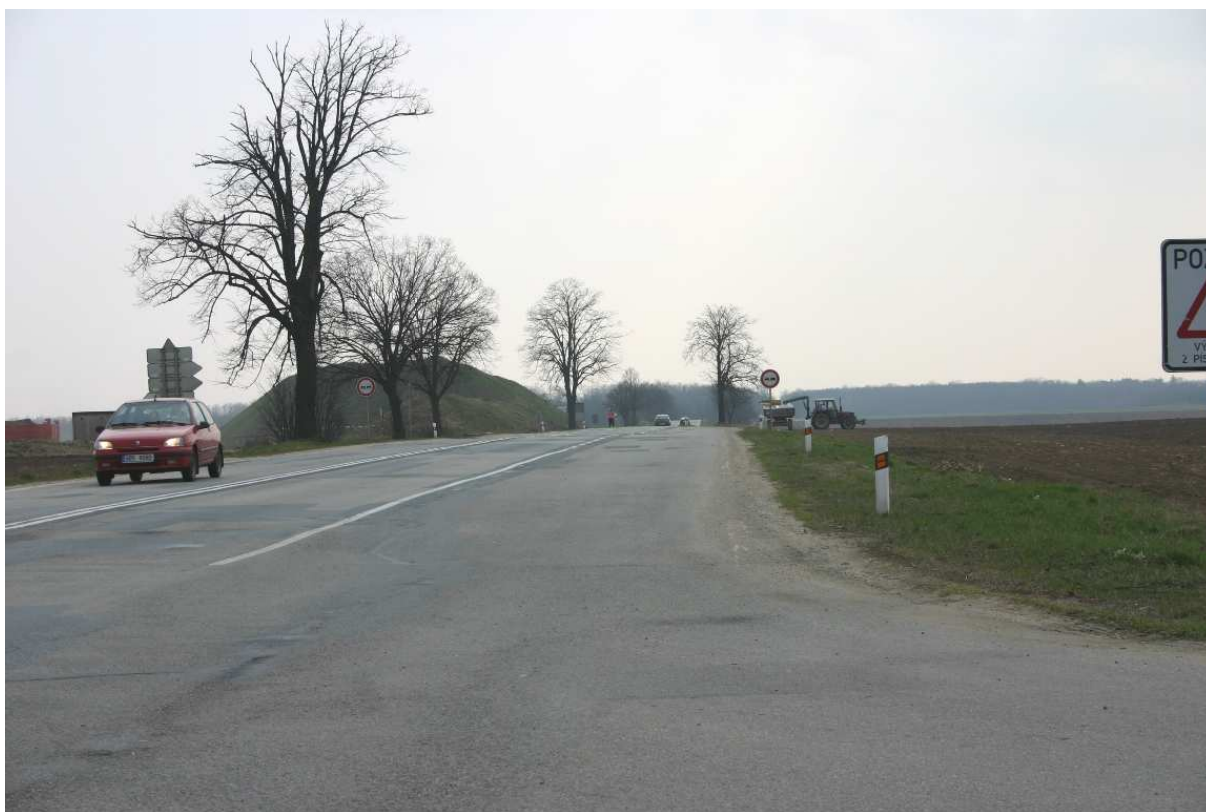
Obr. 46 Výhled ze směru od Bratčic k Pohořelicím

Na obrázku 46 je výhled ze směru od Bratčic k Pohořelicím z místa kde se nachází řidič podle normy ČSN 73 6102, když zastaví podle dopravní značky „Stůj, dej přednost v jízdě“ a z výšky 1 m nad povrchem vozovky. Výhled na vozovku je dobrý.
