ANALÝZA KRITICKÝCH MÍST V SILNIČNÍ DOPRAVĚ VE VYBRANÉM REGIONU – BRNO-VENKOV

ANALYSIS OF CRITICAL LOCATIONS FOR ROAD TRANSPORT IN A CHOSEN REGION – BRNO-COUNTRY

DIPLOMOVÁ PRÁCE
DIPLOMA THESIS

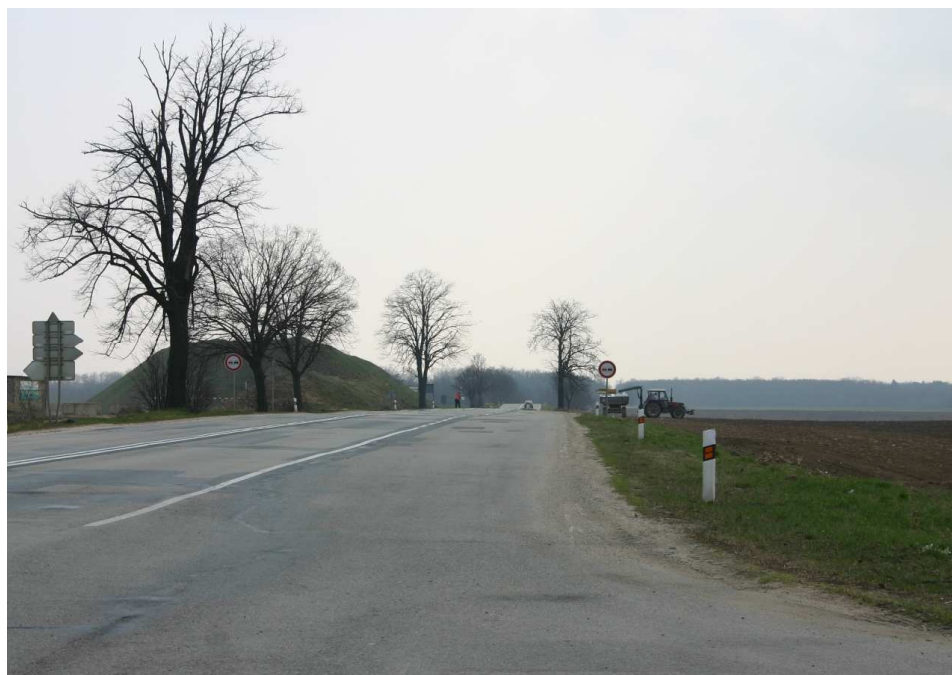
Obr. 47 Pohled ze směru od Bratčic k Pohořelicím – 242m

Na obrázku 47 je vidět pohled ze směru od Bratčic k Pohořelicím. Ve vzdálenosti 242m je figurant, který je dobře vidět.

Výhledové poměry pro směr jízdy od Bratčic jsou zajištěny. Ve směru k Ledcům je terén proláklý, ale vozidla jsou po celou dobu jízdy dostatečně viditelná.

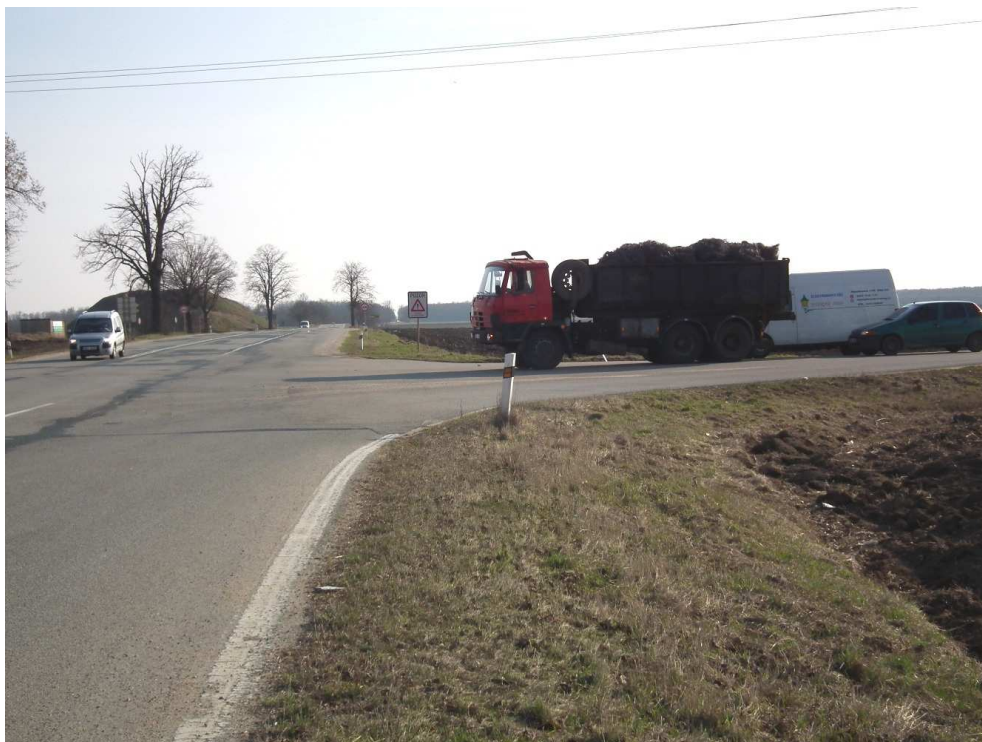
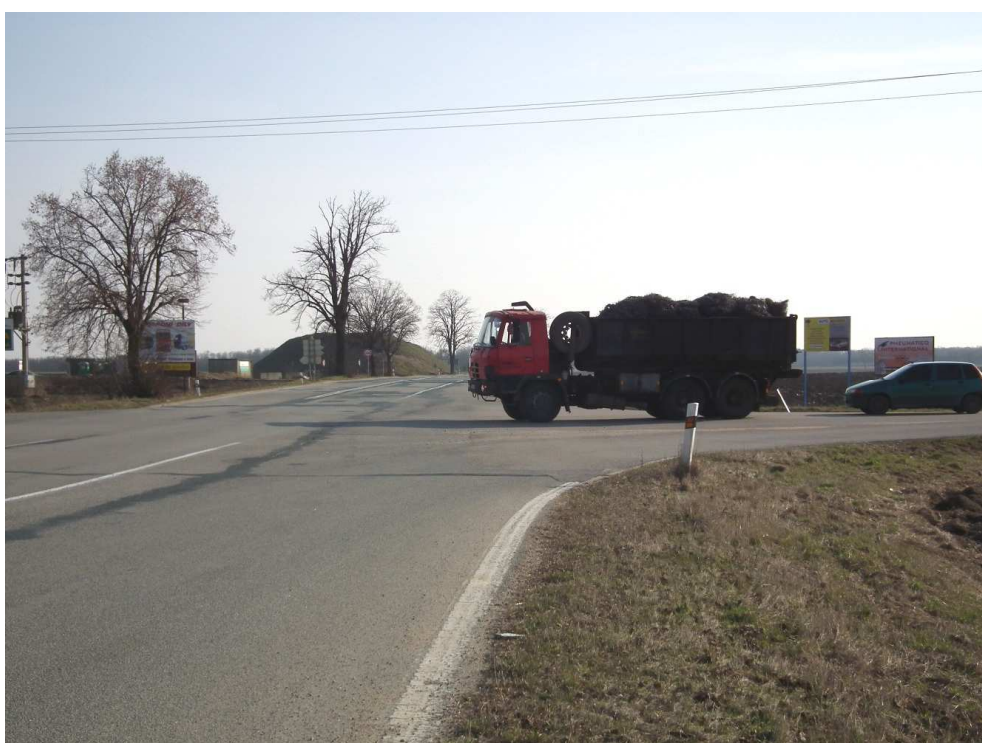
V praxi vozy přijíždějící do křižovatky směrem od Bratčic zastavují na příkaz svislé dopravní značky P 6: Stůj, dej přednost v jízdě! na různých místech. Některé vozy nezastavují, jen přibrzdí. Příklad 2 míst, kde zastavilo při jednom průjezdu křižovatkou nákladní vozidlo je na obrázcích 48 a 49. Toto vozidlo odbočovalo doleva. Na tomto příkladu si lze všimnout, že vhodné označení místa zastavení vodorovnou čarou příčnou v místě pomyslného prodloužení podélné čáry souvislé oddělující dva pruhy ve směru jízdy Ledce - Pohořelice by výrazně zkrátilo délku úseku jízdy, pro který se řidič rozhoduje pro průjezd křižovatkou. Zároveň by se tak zkrátil i čas nebezpečného manévrování v křižovatce.

Obr. 48 *Místo zastavení vozidla*

Obr. 49 *Druhé místo zastavení vozidla*

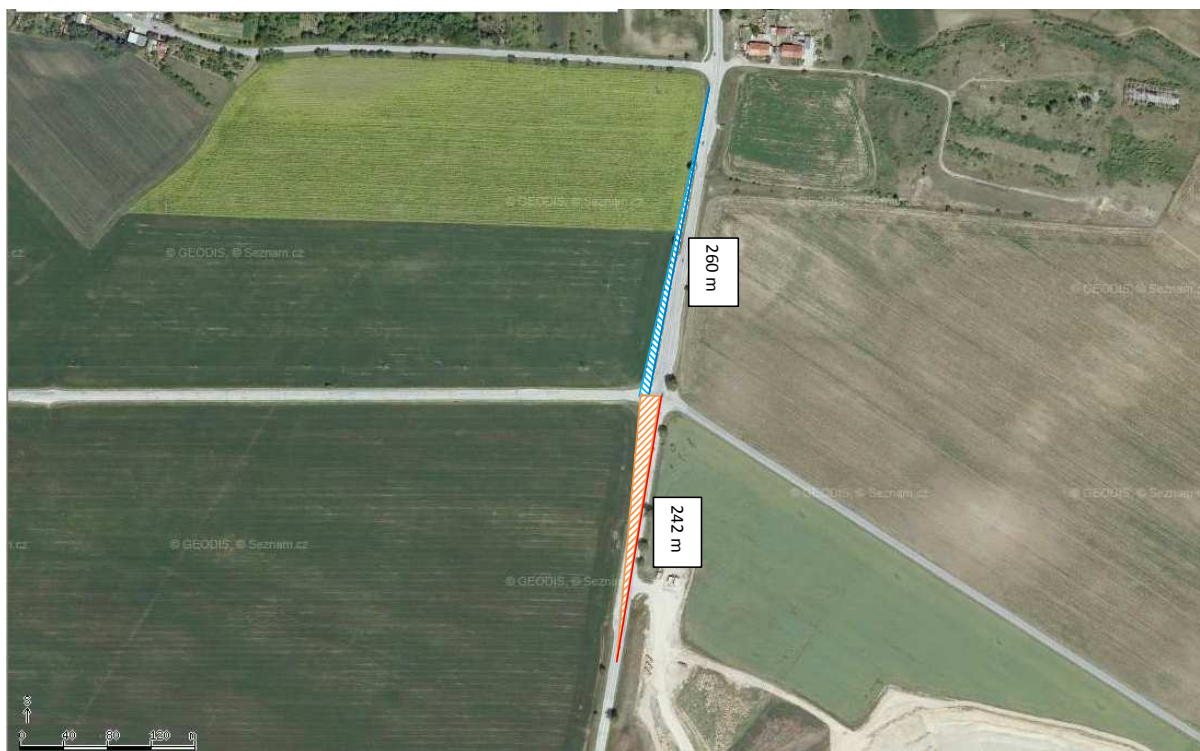
Obr. 50 *Rozhledové poměry pro vozidla přijíždějící ze směru od Bratčic – zastavení před spojnicí vodících čar*

Pokud by se konstruovaly rozhledové trojúhelníky pro vozidla přijíždějící ze směru od Bratčic, která by zastavovala za spojnicí vodících čar, bylo by nutné trojúhelníky zakreslené na obrázku 50 prodloužit doprava i doleva neboť se výrazně prodlouží doba průjezdu vozidla křižovatkou anebo snížit maximální povolenou rychlost na hlavní silnici. Výhled vlevo prodloužit nelze neboť už nyní je vrchol trojúhelníku těsně před další křižovatkou v místě, kde začíná prudké klesání. Tuto variantu nebudu dále pro mé výsledné řešení uvažovat.

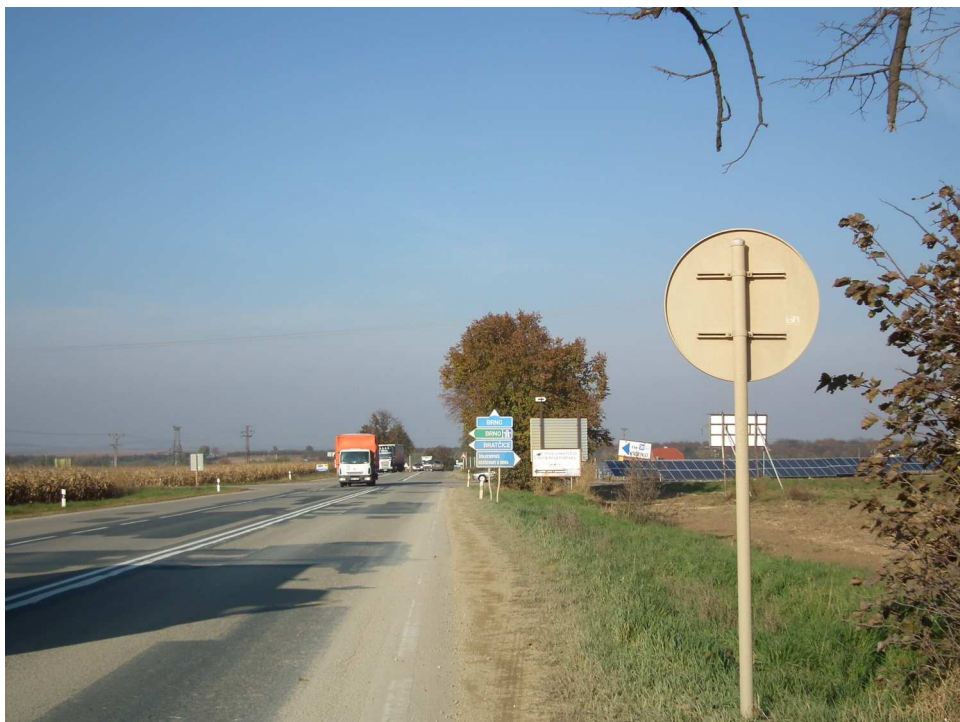
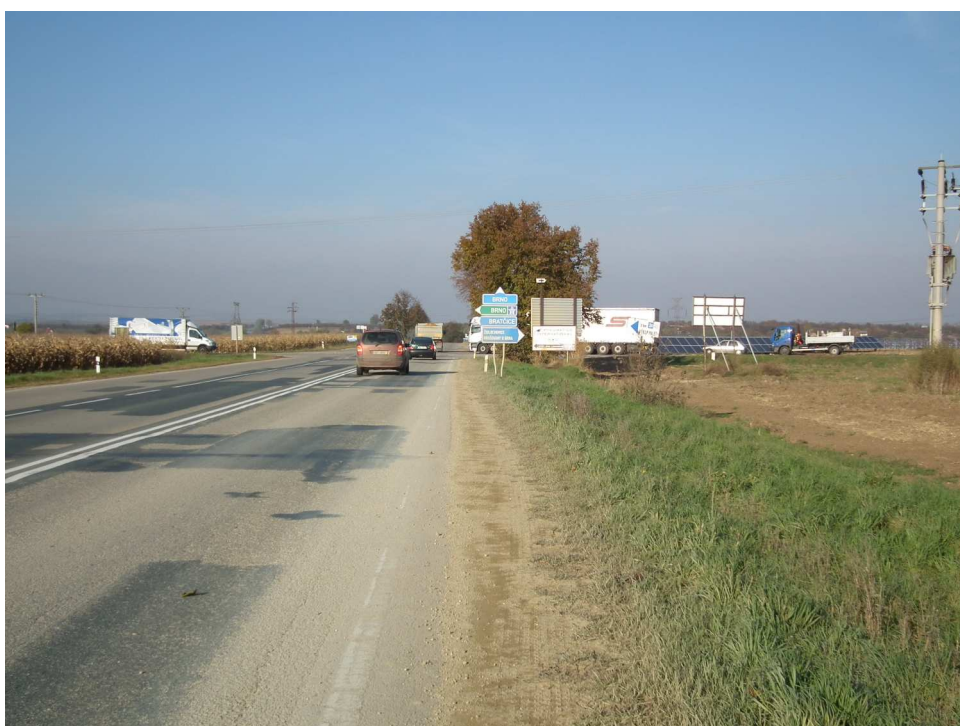
Obr. 51 Pohled na osobní automobil přijíždějící od Hrušovan u Brna

Obr. 52 Pohled na automobily přijíždějící od Hrušovan u Brna

Na obrázku 51 je vidět směrem od Pohořelic osobní vůz přijíždějící směrem od Hrušovan u Brna (zprava). Přední část automobilu je vidět pod směrovou tabulí. Na obrázku

52 je vidět automobily přijíždějící směrem od Hrušovan u Brna (zprava). Za kombinací mlází podrostlého okolo lípy, směrové tabule z hlavní cesty a reklamních ploch se zcela zakryje osobní auto nebo půl tahače nebo celý dodávkový vůz (obr. 53).

Zakrytý výhled na vozidla přijíždějící zprava není nezbytný. Podrost okolo lípy a reklamní tabule by bylo vhodné odstranit. Navíc reklamní tabule zbytečně upoutávají pozornost právě v místě křížení komunikací a jsou tím vysoce nebezpečné. Řidič přijíždějící po hlavní silnici směrem od Pohořelic, který se věnuje buď reklamám vpravo anebo tomu, co se děje v oblasti zakrytého výhledu vpravo, se stěží může věnovat zároveň vozidlům přijíždějícím zleva od Bratčic.

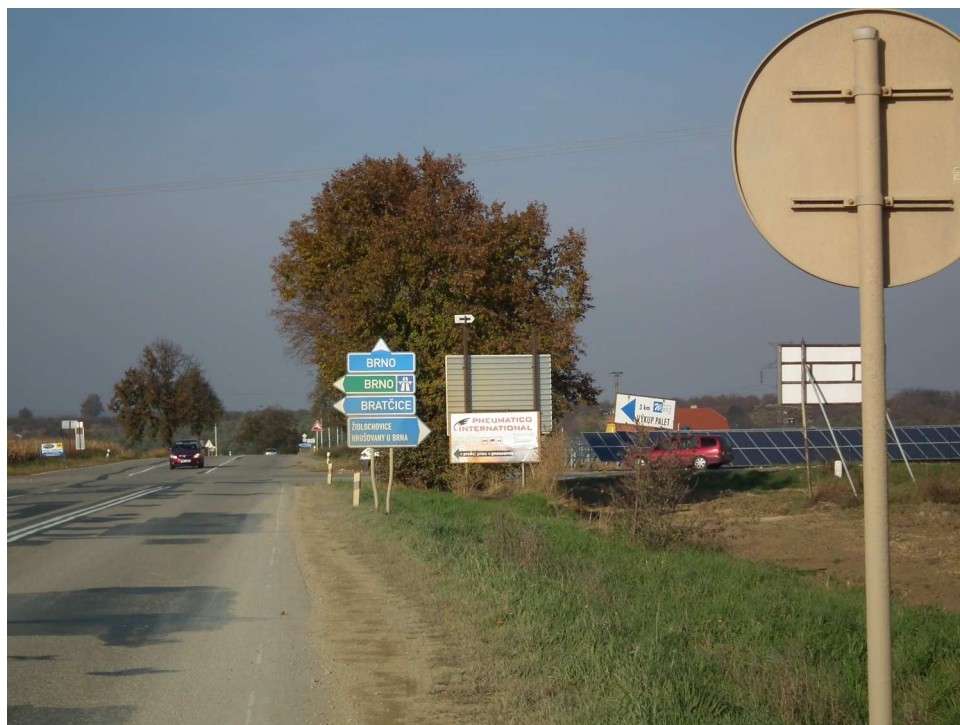
Obr. 53 Pohled na dodávkový a osobní automobil přijíždějící od Hrušovan u Brna

Řidič přijíždějící k této úrovně křižovatce nemá nerušený rozhled na paprsky křižovatky a může učinit potřebná rozhodnutí k bezpečnému uskutečnění křižovatkových pohybů, případně zabránění možné dopravní nehodě pouze v omezené míře. Křižovatka tímto nevyhovuje ČSN 73 6102, vyhláše č. 104/1997, kterou se provádí zákon o pozemních komunikacích a tedy zákonu č. 13/1997 Sb. o pozemních komunikacích ve znění pozdějších předpisů.

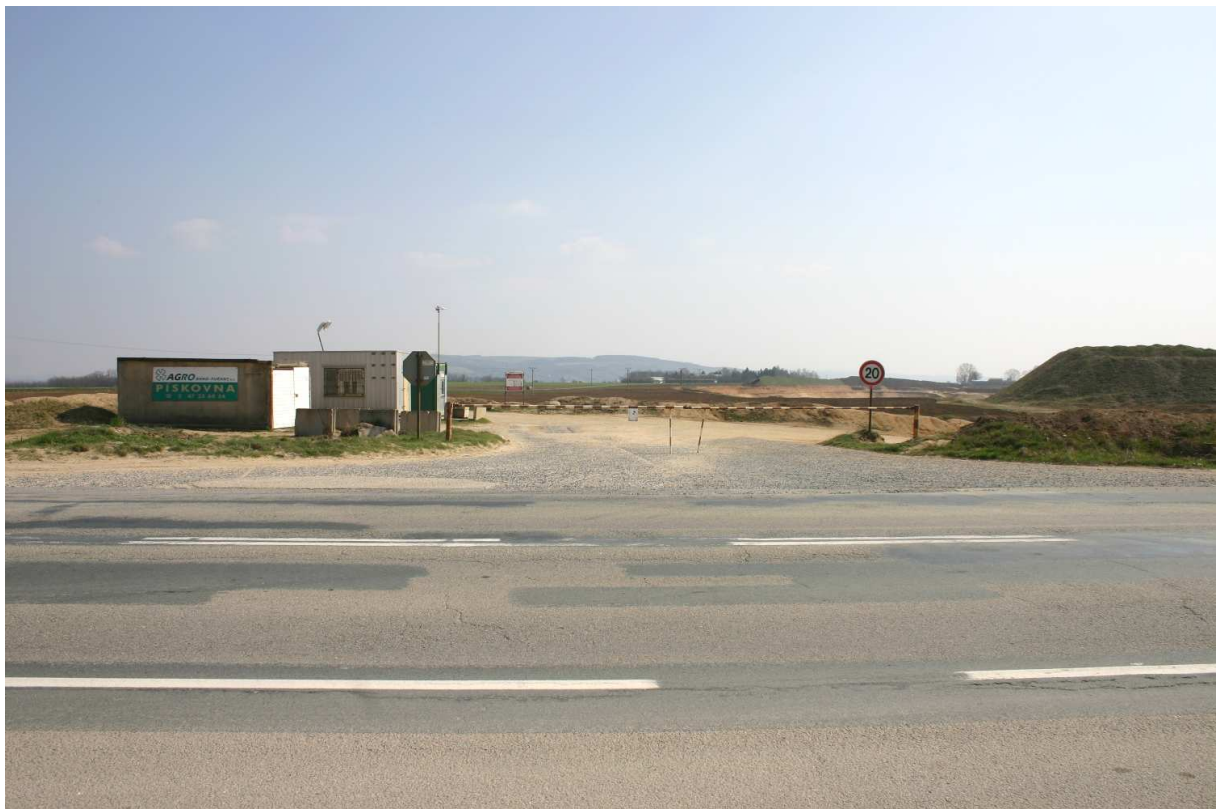
Obr. 62 *Výjezd z pískovny*

Ve vzdálenosti 165 m od místa rozhledu z vedlejší silnice křižovatky se na hlavní silnici III/42510 nachází výjezd z pískovny (obr. 62).

Podle ČSN 73 6101 odstavec 11.9: „Nové sjezdy a samostatné sjezdy se mohou zřizovat v místech, kde je možné zajistit dostatečný rozhled na obě strany v přilehlém jízdním pruhu silnice pro vozidla vjíždějící na silnici a zároveň je zajištěn dostatečně dlouhý rozhled vozidel jedoucích po silnici na vozidla vyjíždějící ze sjezdu nebo samostatného sjezdu, obdobně jako u křižovatek podle ČSN 73 6102.“

Výjezd z pískovny byl nevhodně umístěn do původního prostoru křižovatky, podrobněji viz kapitola 3 Hranice křižovatky. Vznikají tak nadbytečné kolizní body (kapitola 4 Kolizní body). Umístění výjezdu je zcela nevhodné v místě na konci připojovacího pruhu viz kapitola 9 Přídavné pruhy. Navíc lze z dopravního značení dovozovat na znečišťování vozovky od vozidel vyjíždějících z pískovny, podrobněji kapitola 11 Výjezd z pískovny.

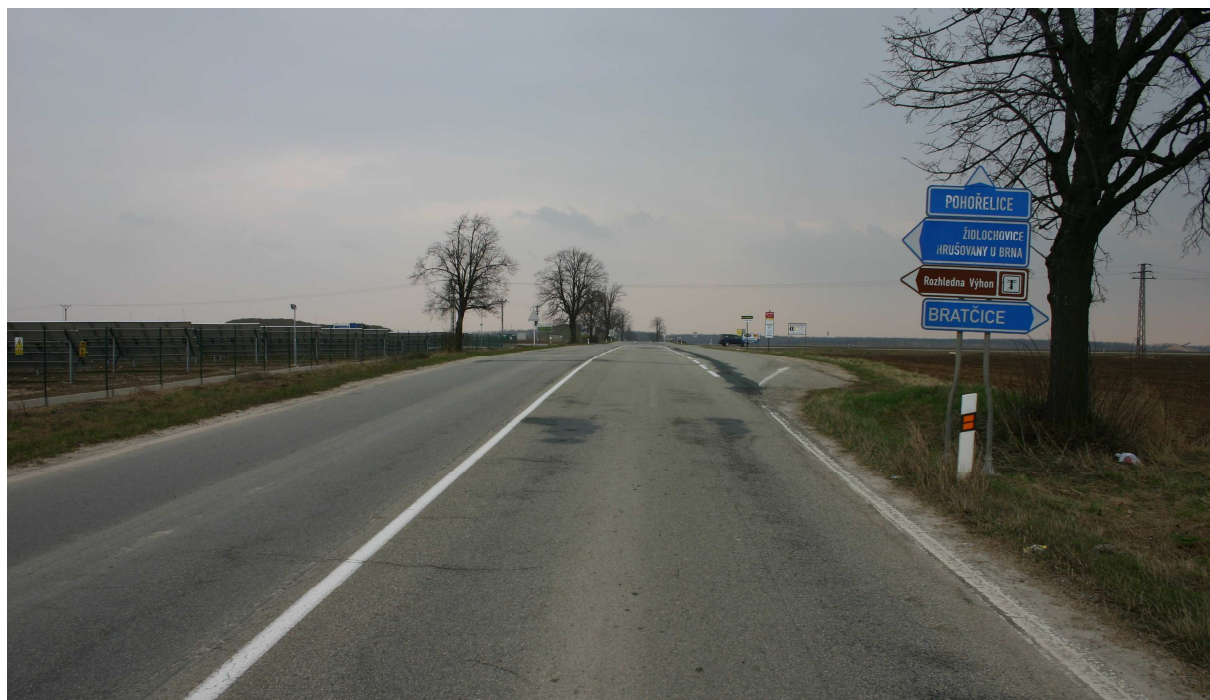
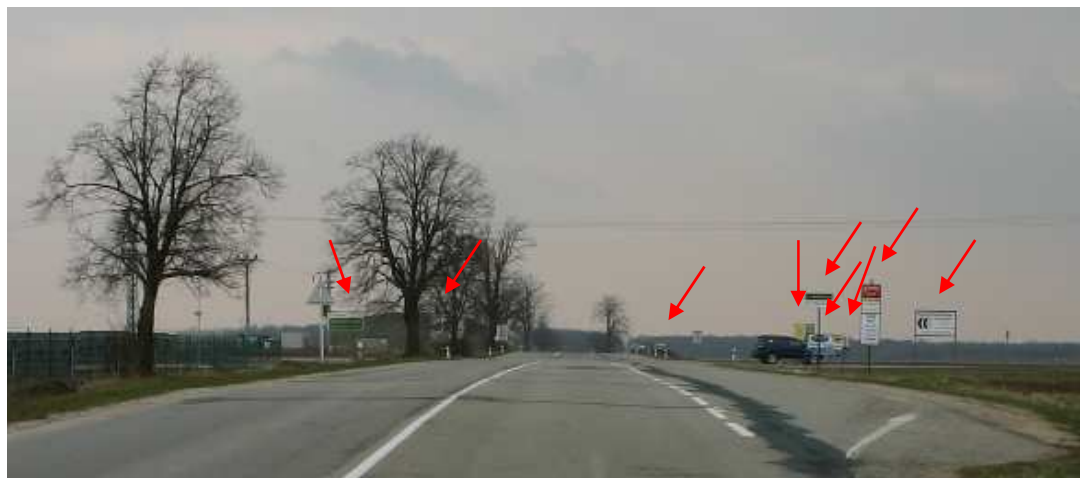
V křižovatce se nacházejí četné reklamní plochy. Většina z nich se nachází v ochranném pásmu komunikací.

Na obrázku 63 je pohled na křižovatku od Leduců. Na obrázku 64 je zvětšený výřez pohledu ze směru od Leduců. Červenými šipkami jsou označeny reklamní tabule, které vidět, když přijíždí vozidla od Leduců do křižovatky. Jen na tomto pohledu je jich vidět celkem devět.

Obr. 63 *Pohled od Leduců*

Obr. 64 *Zvětšený výřez pohledu od Leduců*

Odstranit reklamní plochy z prostoru křižovatky a z ochranných pásem komunikací.

Reklamní plochy, které se nacházejí v prostoru křižovatky a jejího okolí by měly být odstraněny. Tyto neúčinné a rušivé informace zbytečně odvádí řidiče od soustředění se na řízení vozidla a silniční provoz. Umísťování reklamních ploch je zejména v oblastech křižovatek zcela nevhodné. Podrobněji kapitola 12 Reklamní plochy v křižovatce.

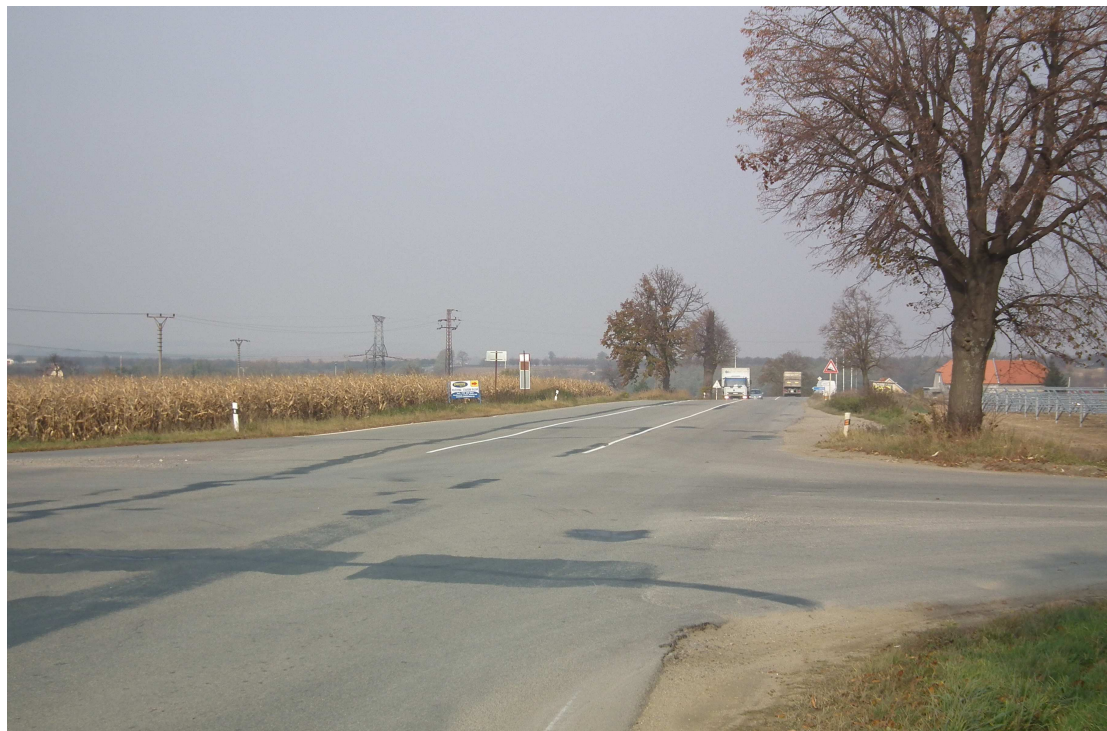
Obr. 65 Pohled na reklamy vpravo směrem od Ledců 2.11.2010

Na obrázcích 65 a 66 je pohled na stejné místo. Obrázek 65 je pohled na stejné reklamní tabule jako na obrázku 66 jen z jiného úhlu, přitom obrázek 65 je ze dne 2.11.2010 a obrázek 66 ze dne 28.3.2011. Mezi dny 2.11.2010 a 28.3.2011 byla umístěna do křižovatky nová reklamní tabule označená na obrázku 66 červenou šipkou.

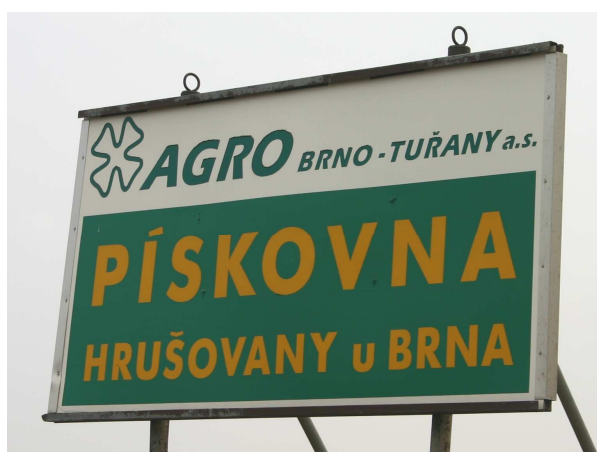
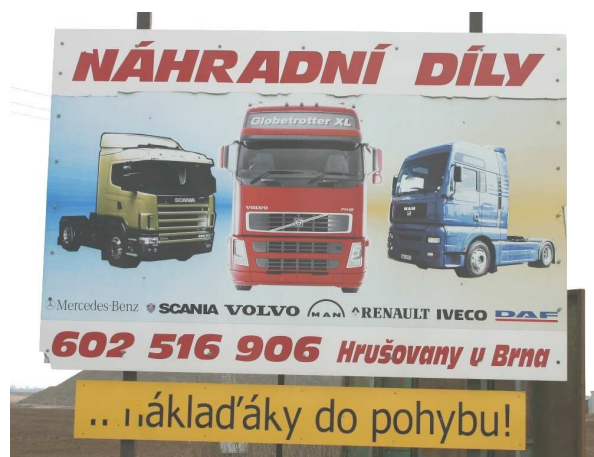
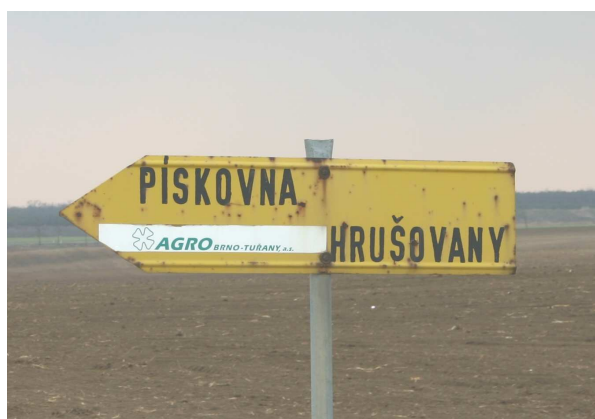
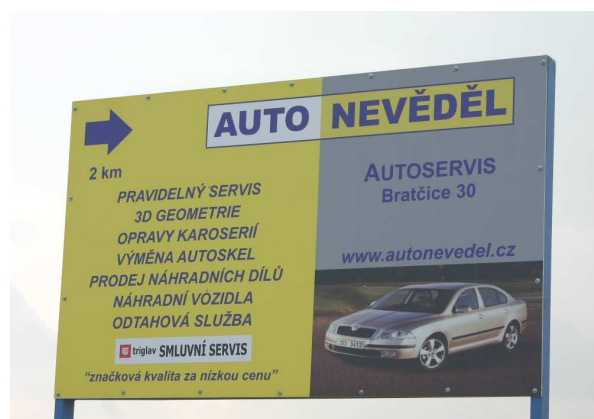
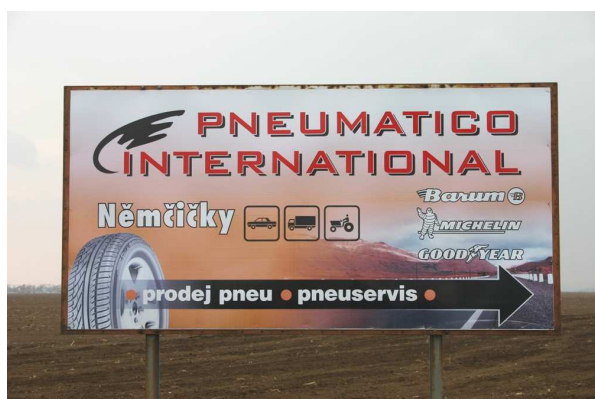
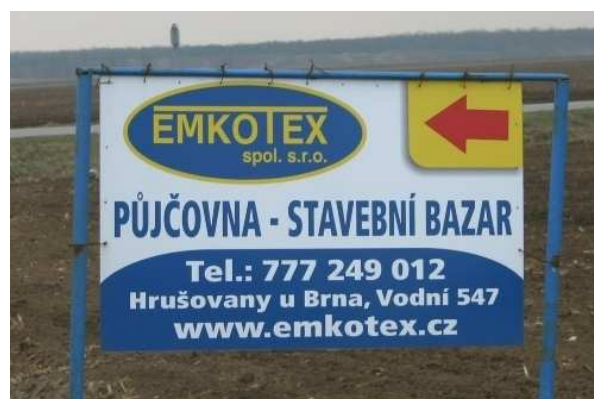
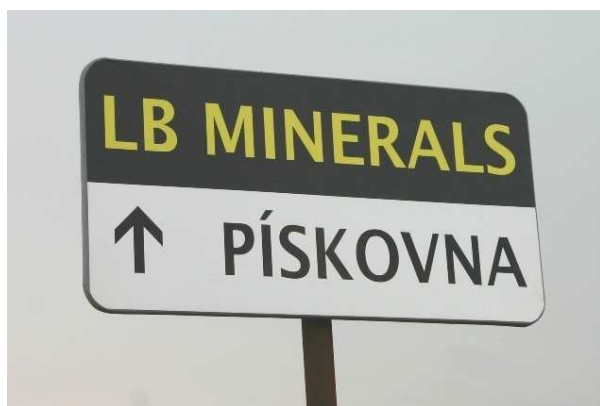
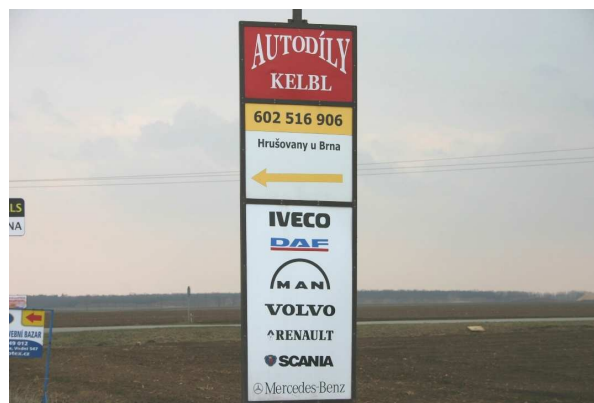
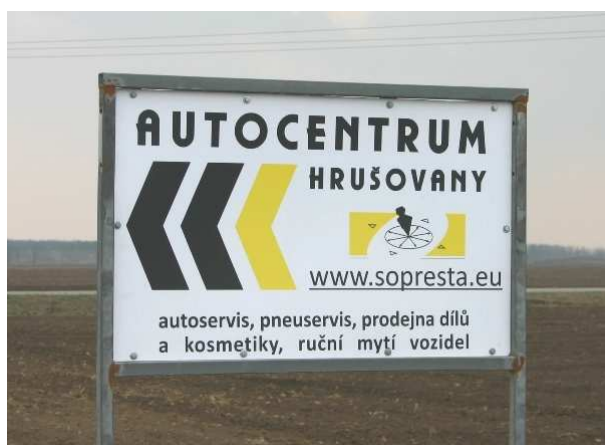
Na obrázcích 67 až 75 jsou vyfoceny jednotlivé reklamní tabule z obrázku 64.

Reklamy na obrázcích 68 a 74 mají stejná telefonní čísla, lze tedy předpokládat, že je to reklama jedné firmy.

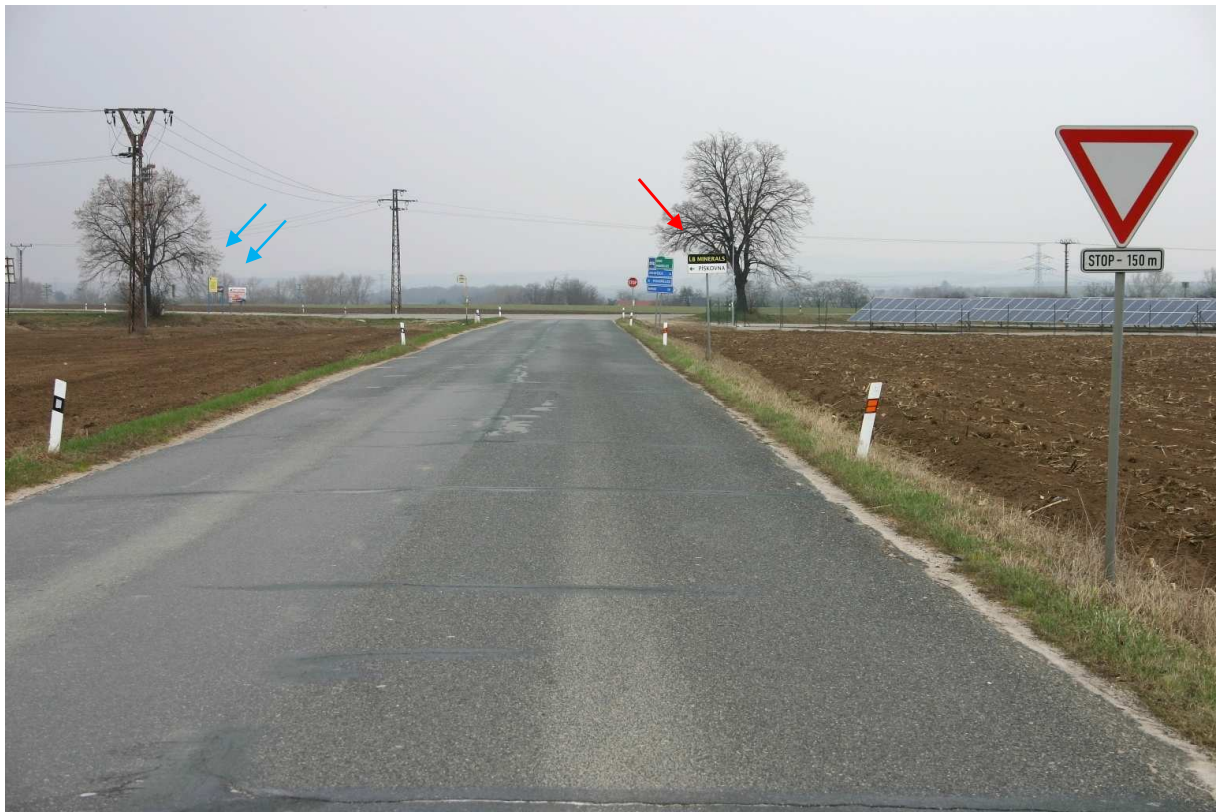
Obr. 76 Pohled od Hrušovan u Brna

Na obrázku 76 je pohled ze směru od Hrušovany u Brna. Červenou šipkou je označena reklamní tabule, která je vidět, když přijíždí vozidla od Hrušovany u Brna do křižovatky. Na tomto pohledu je vidět **jedna** reklama kromě dvou, které jsou vidět rovněž od Ledců (modré šipky). Na obrázku 77 je vyfocena v detailu reklama z obrázku 76.

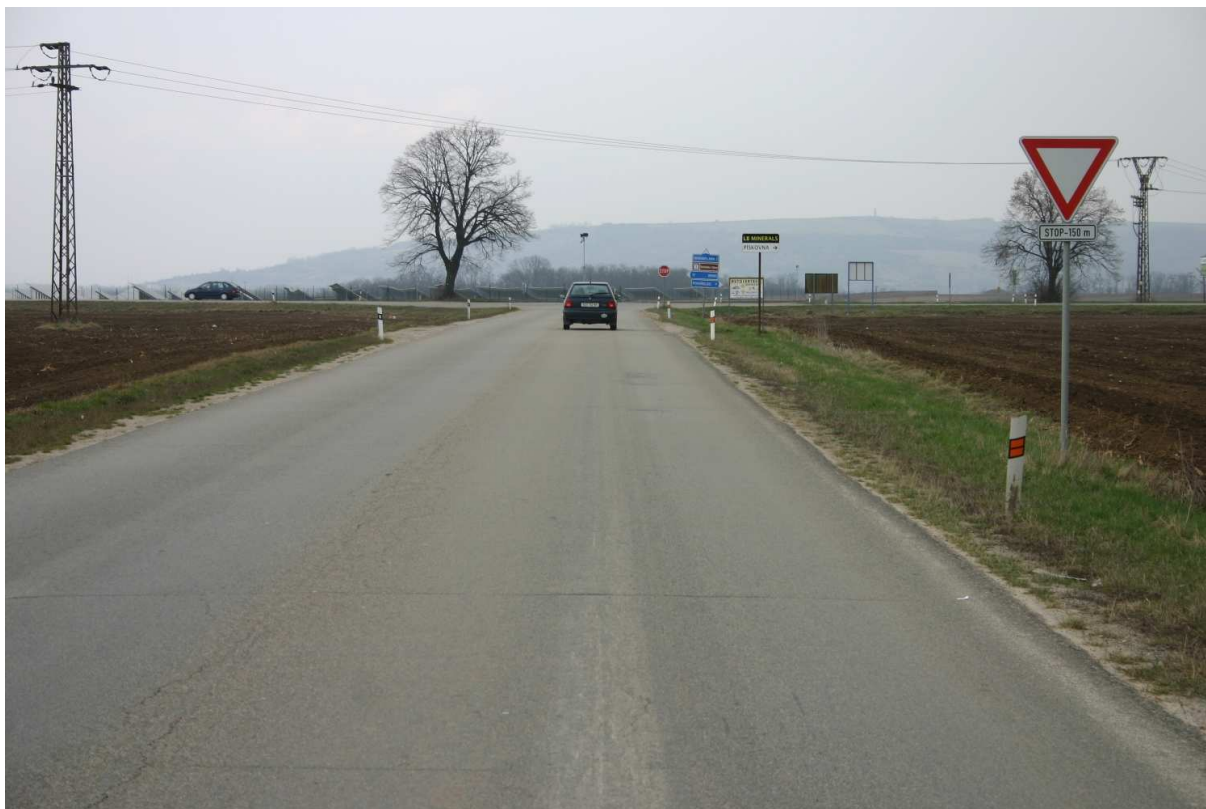
Obr. 78 Pohled od Bratčic – 28.3.2011

Na obrázku 78 je pohled ze směru od Bratčic. Červenými šipkami jsou označeny reklamní tabule, které vidět, když přijíždí vozidla od Bratčic do křižovatky. Na tomto pohledu jsou vidět **dvě** reklamy. Jejich detaily jsou na obrázcích 79 a 80.

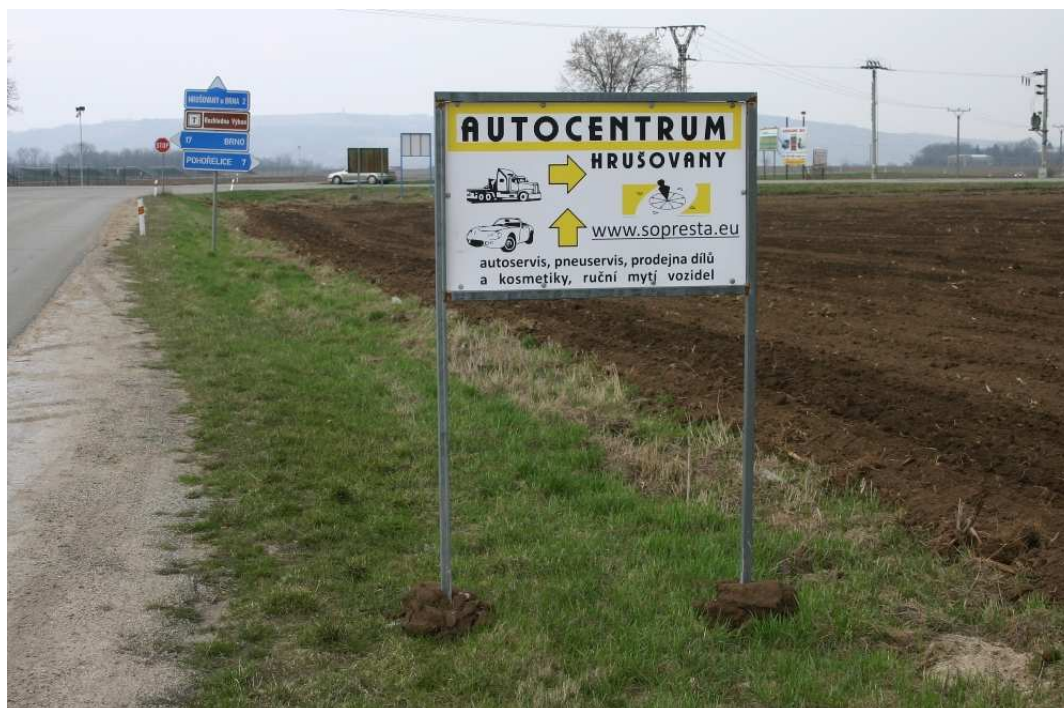
Obr. 81 *Nová reklama*

Reklama autocentra Hrušovany byla v křižovatce nově umístěna. Na novém betonovém základu byly položeny hroudy hlíny, které se měly svou erozí zakrýt beton (obr. 81). Fotograficky je dokumentováno, že dne 29.10.2010 tato reklama ještě v křižovatce nebyla (viz obr. 82).

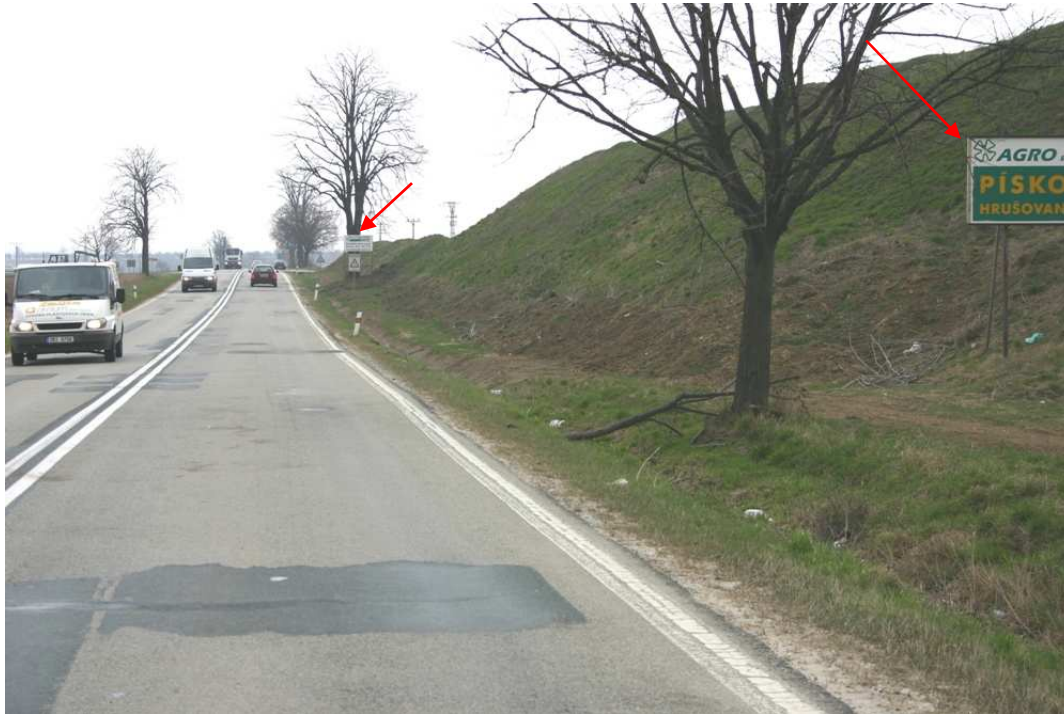
Obr. 83 Pohled od Pohořelic – 28.3.2011

Na obrázku 83 je pohled ze směru od Pohořelic. Červenými šipkami jsou označeny reklamní tabule, které vidět, když přijíždí vozidla od Pohořelic do křižovatky. Na tomto pohledu jsou vidět **dvě** reklamy. Na obrázcích 84 a 85 jsou jejich detaily.

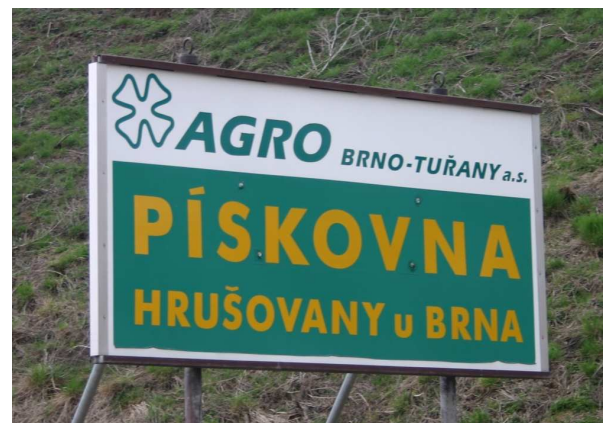
Obr. 85 Reklama AGRO Brno-Tuřany a.s.

Reklama AGRO Brno-Tuřany a.s. – pískovna Hrušovany u Brna se nachází nikoli bezprostředně u cesty.

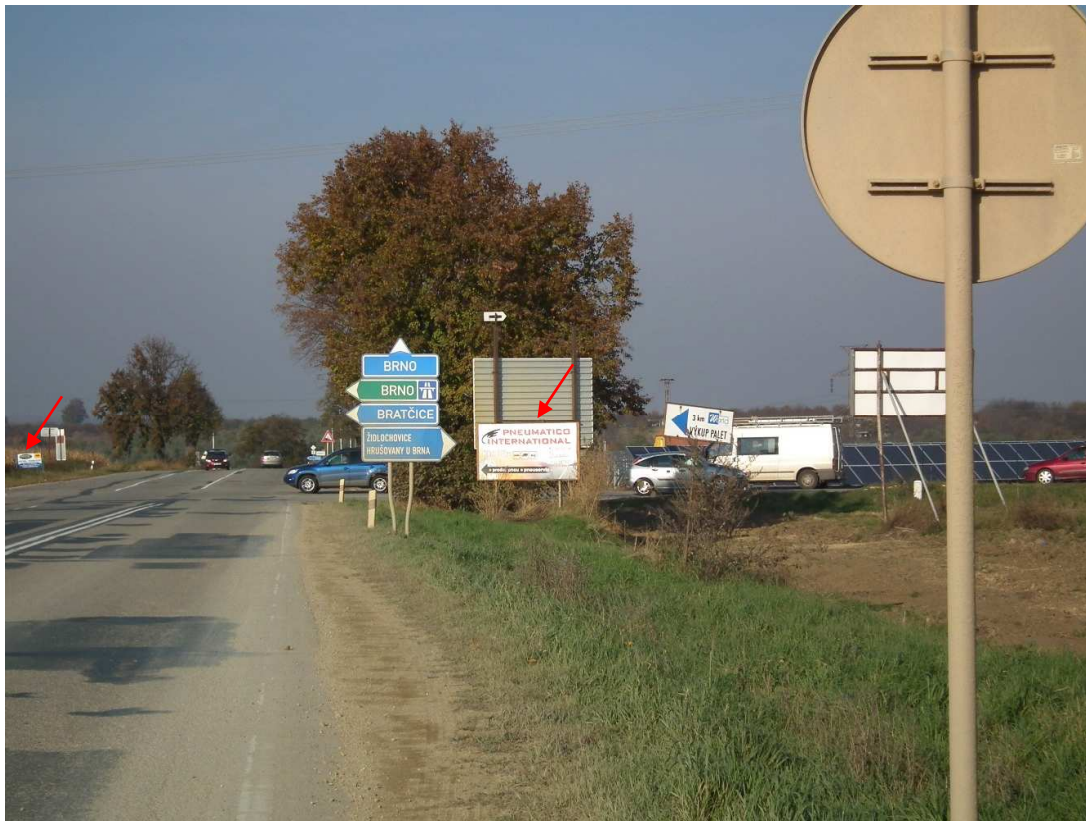
Obr. 86 Pohled od Pohořelic blíže k Ledcům – 29.10.2010

Na obrázku 86 je pohled ze směru od Pohořelic. Červenými šipkami jsou označeny reklamní tabule, které vidět směrem od Pohořelic v křižovatce. Na tomto pohledu jsou vidět **dvě** reklamy. Na obrázcích 87 a 88 jsou tyto reklamní plochy z blízka.
