ANALÝZA KRITICKÝCH MÍST V SILNIČNÍ DOPRAVĚ VE VYBRANÉM REGIONU – BRNO-VENKOV

ANALYSIS OF CRITICAL LOCATIONS FOR ROAD TRANSPORT IN A CHOSEN REGION – BRNO-COUNTRY

DIPLOMOVÁ PRÁCE
DIPLOMA THESIS

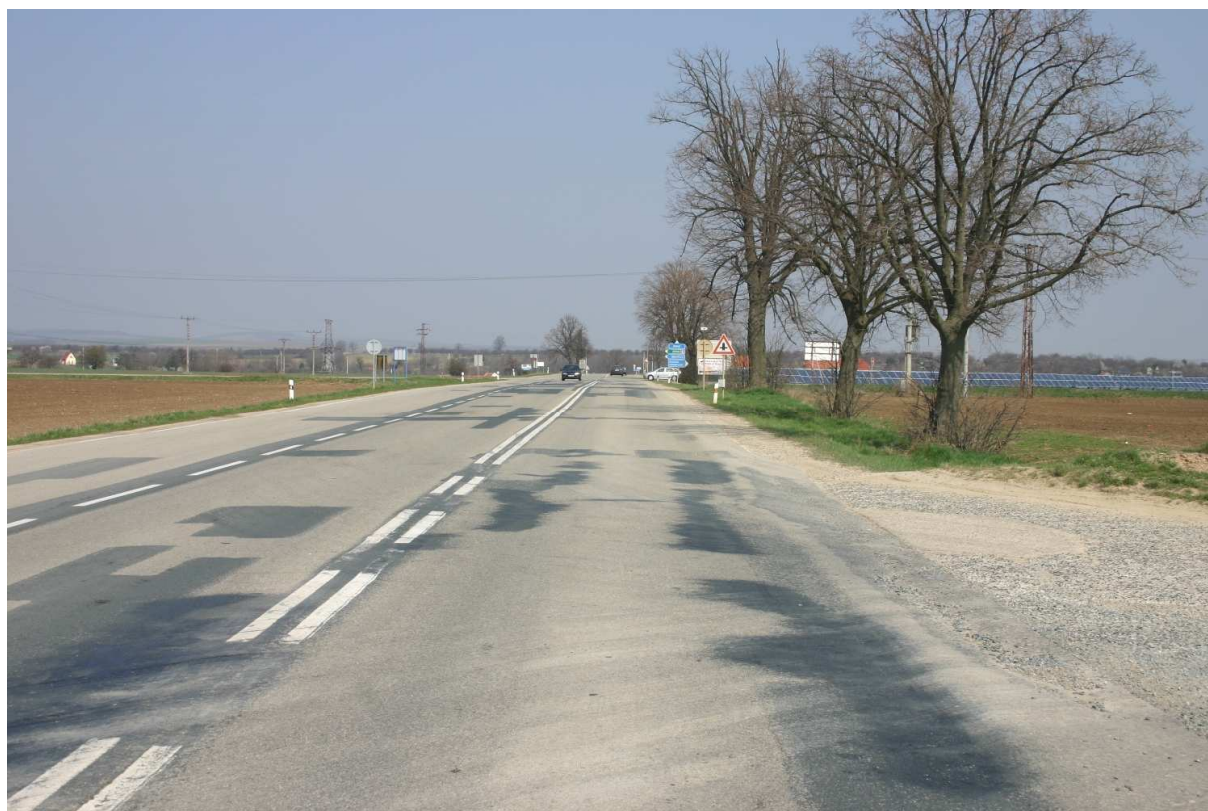
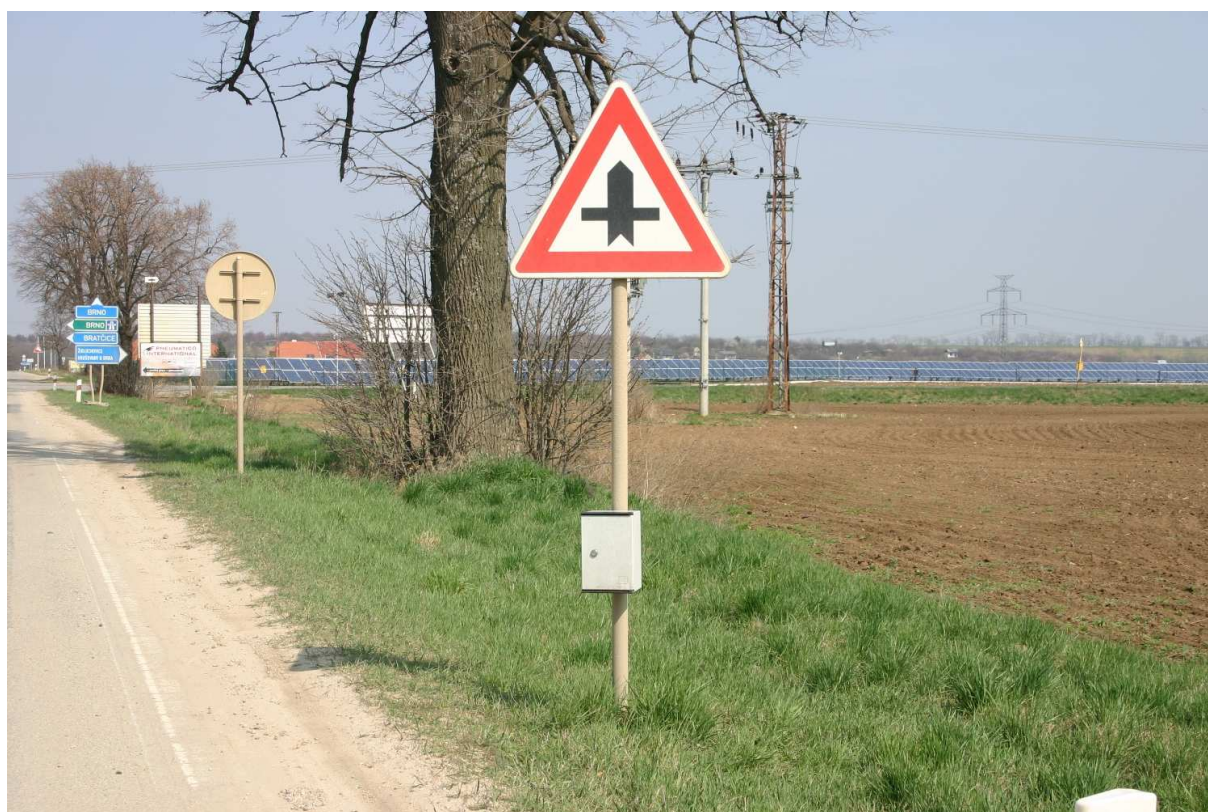
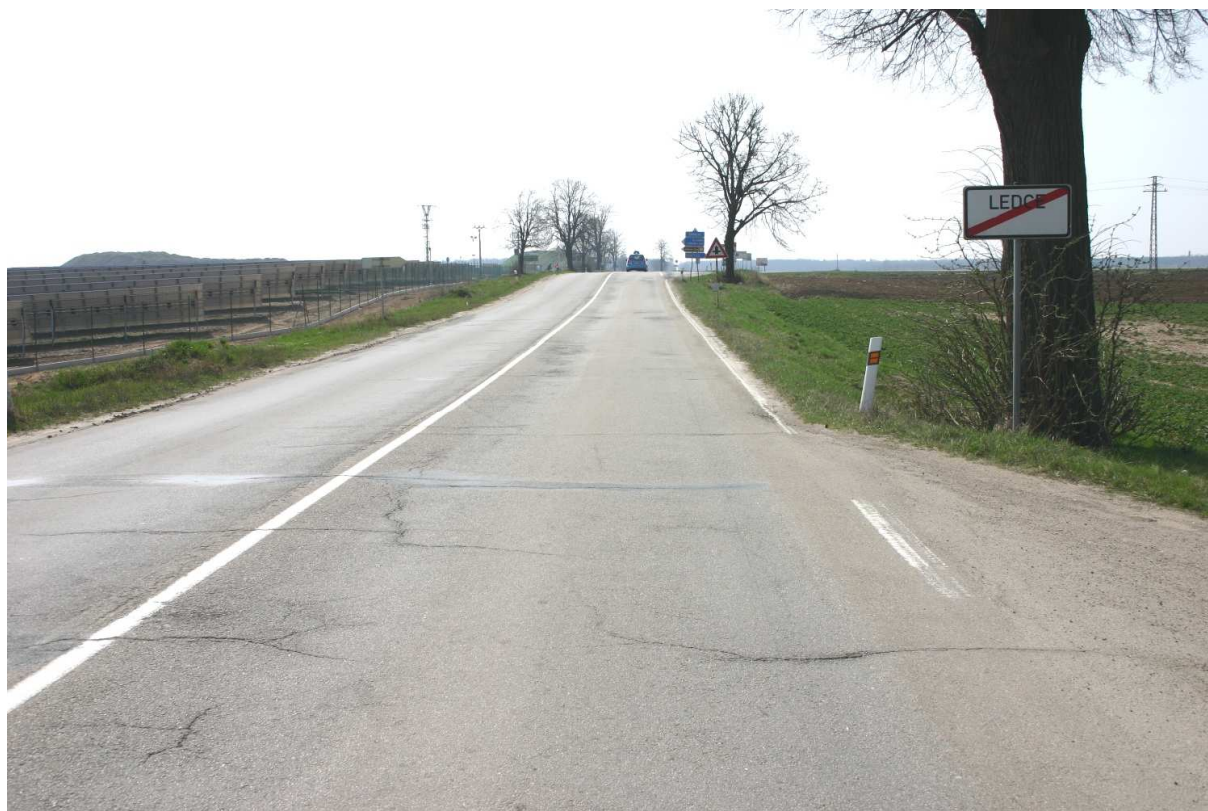
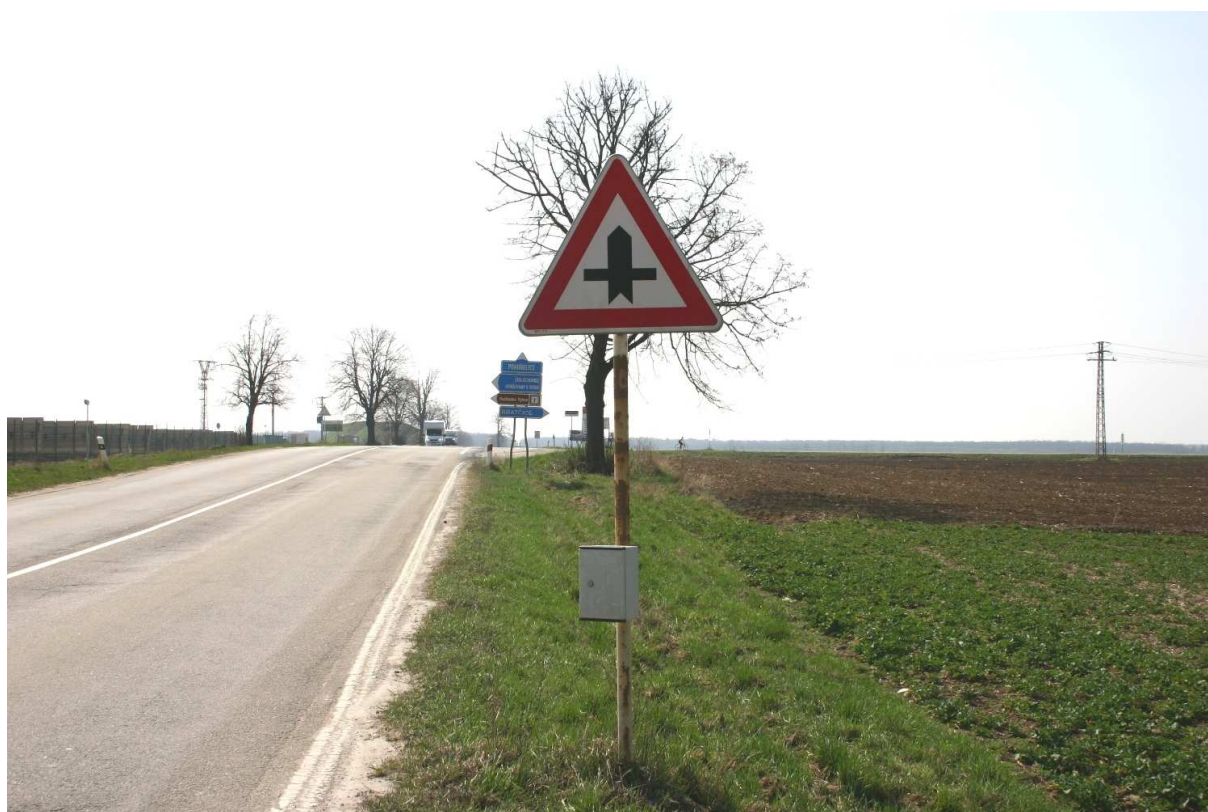
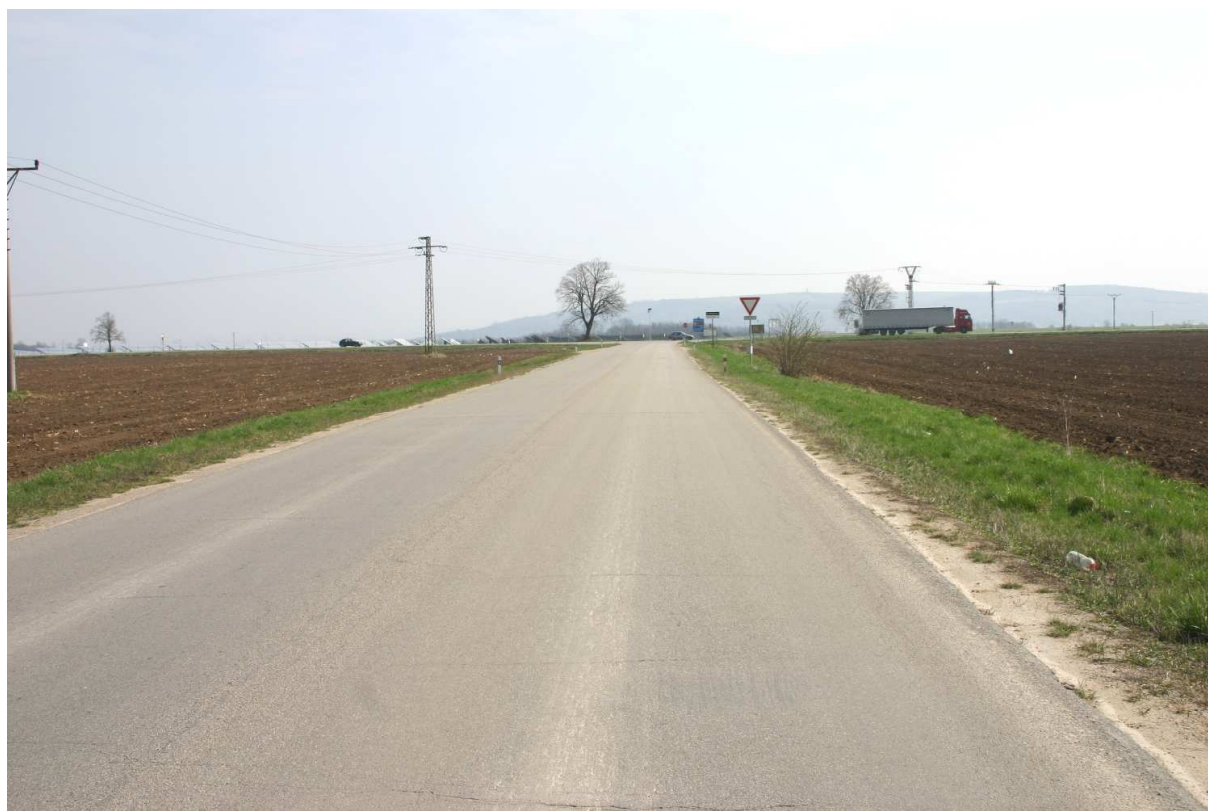
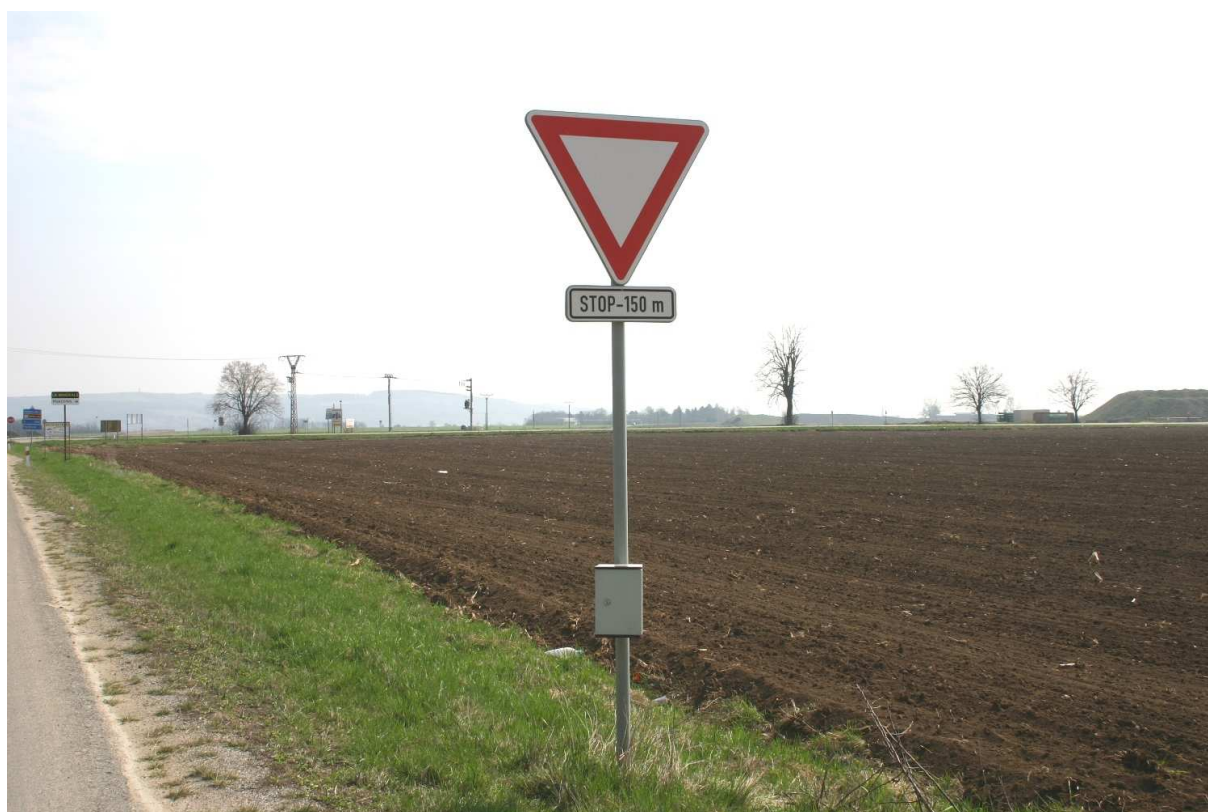
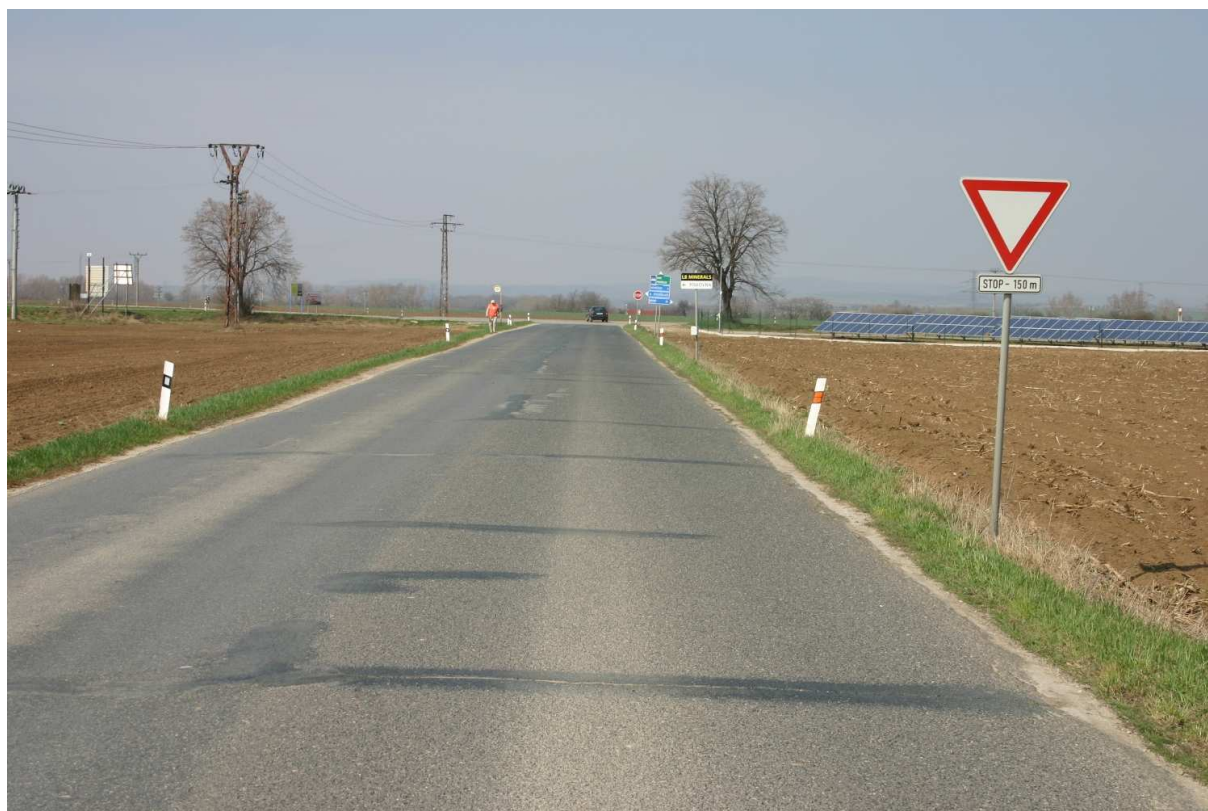
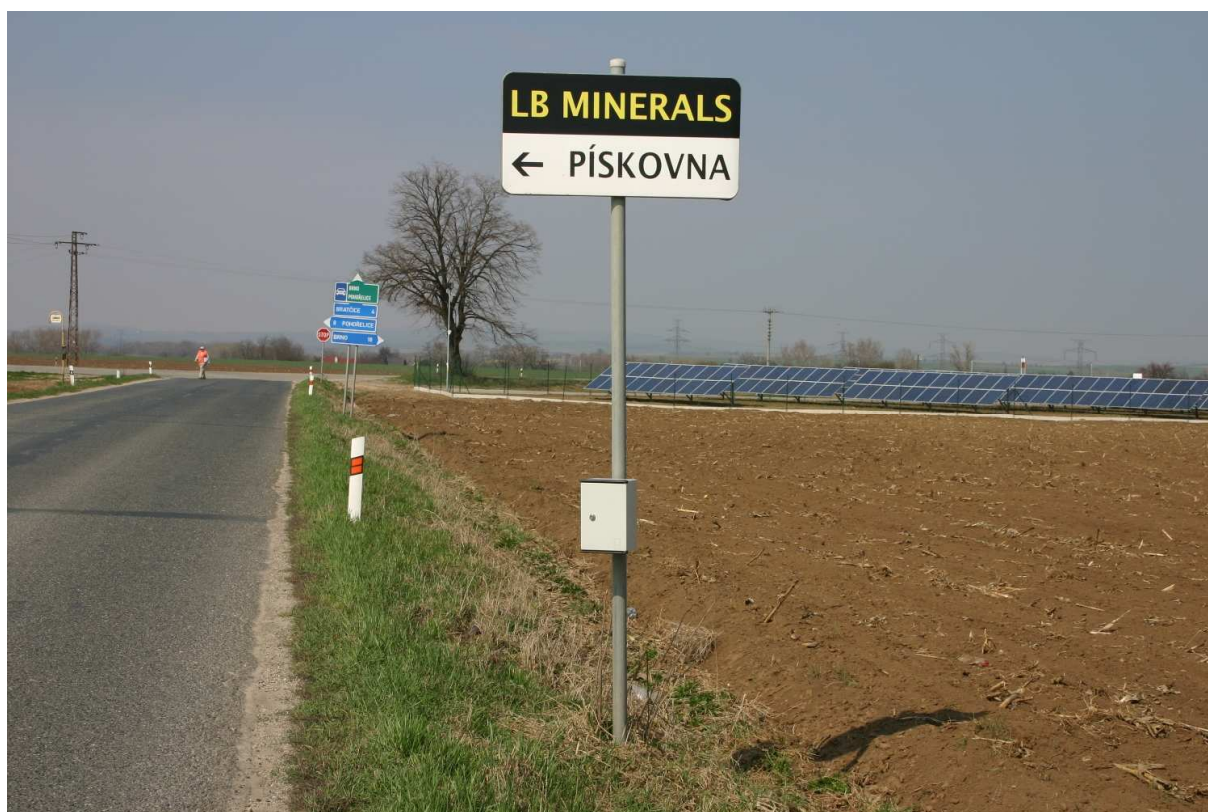
V každém směru na příjezdu do křižovatky, tj. od Pohořelic, od Ledců, od Bratčic a od Hrušovan u Brna, byl nainstalován jeden radar. Umístění radarů je dokumentováno na fotografiích – obr. 90 až 97. Radary byly nainstalovány v pátek 1.4.2011 od 14:45 do 15:30 hodin a byly demontovány 8.4.2011 od 18:45 do 19:30 hodin. Pro další vyhodnocování jsou použita data v časovém úseku jednoho týdnu a to konkrétně od 1.4.2011 v 16:00:00 hodin do 8.4.2011 v 15:59:59 hodin.

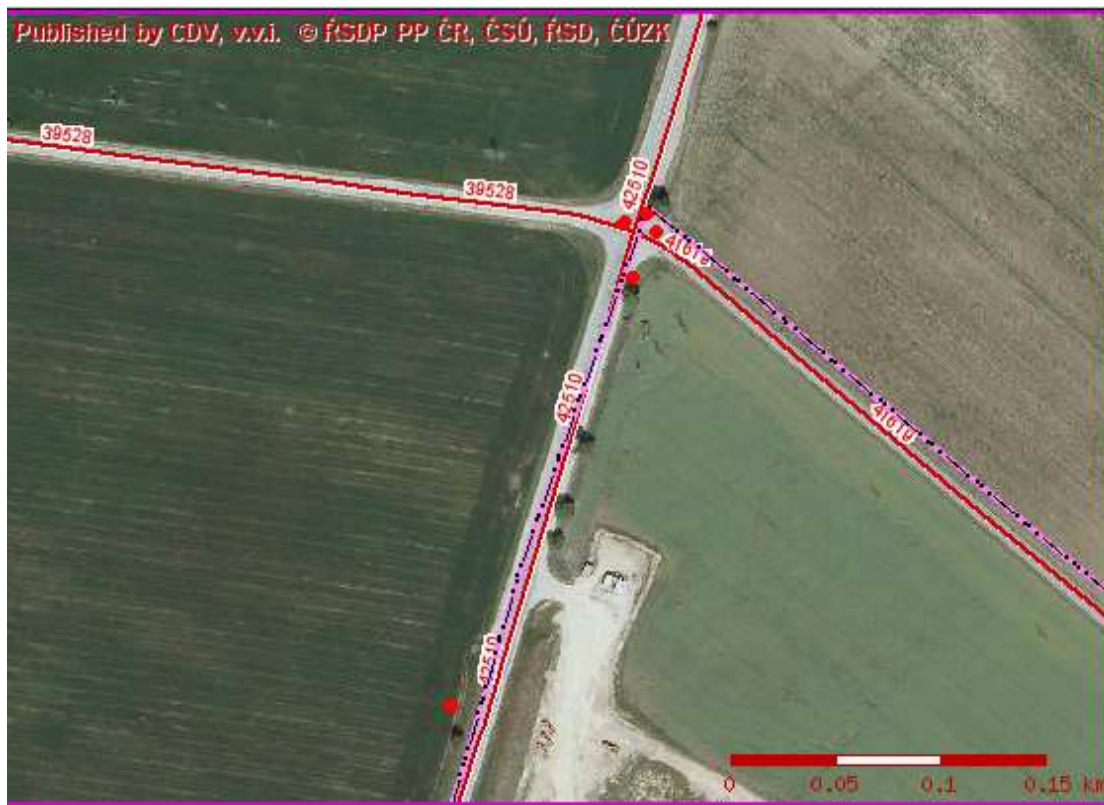
Obr. 130 Polohy nehod v křižovatce – zdroj internetové stránky [3]

Tabulka 16 popisuje dopravní nehody, které se staly v předmětné křižovatce od 1.1.2007 do 3.11.2010 a byly evidovány policií (zdroj – internetové stránky [3]). Obrázek 130 potom ukazuje polohy příslušných nehod.

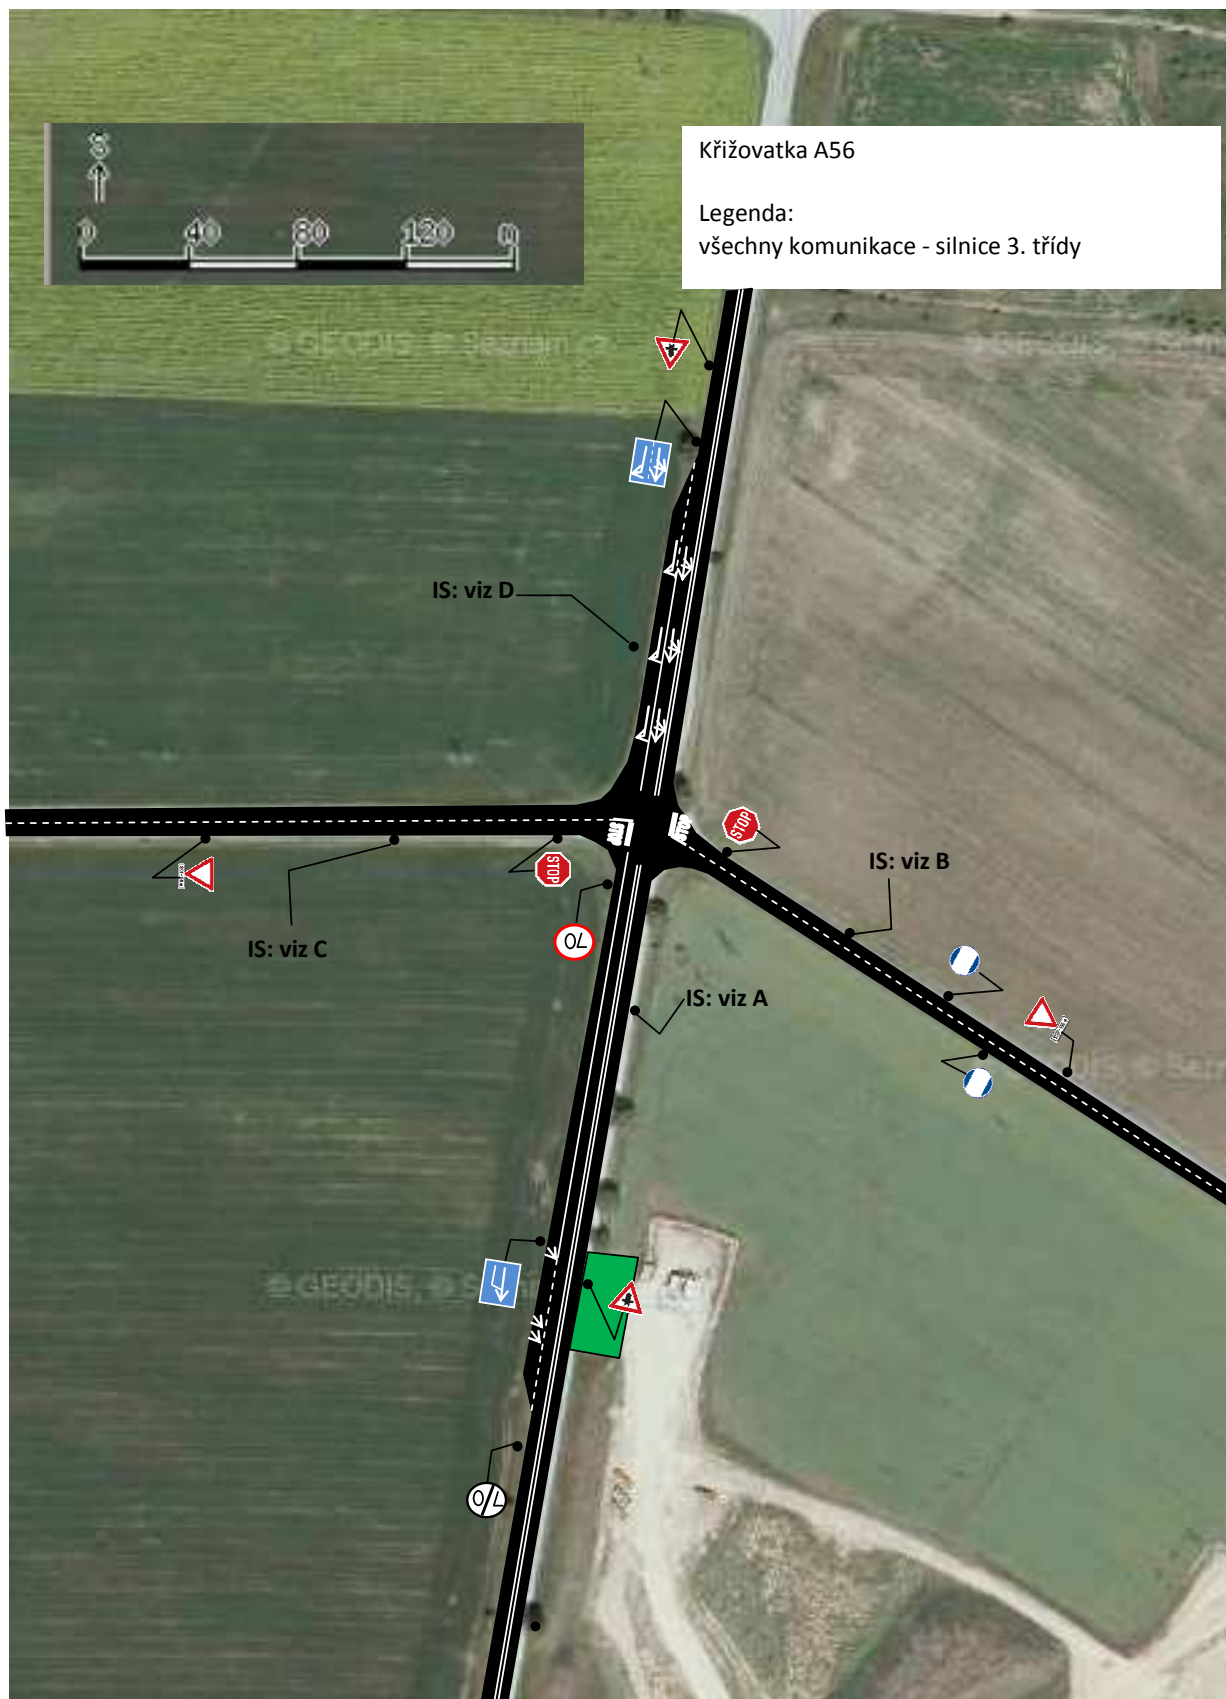
Obr. 132 Pasport navrhovaného dopravního značení

D. Nejvyšší dovolená rychlost 70 km/h na začátku připojovacího pruhu vychází z kontroly v kapitole 9 Přídavné pruhy.

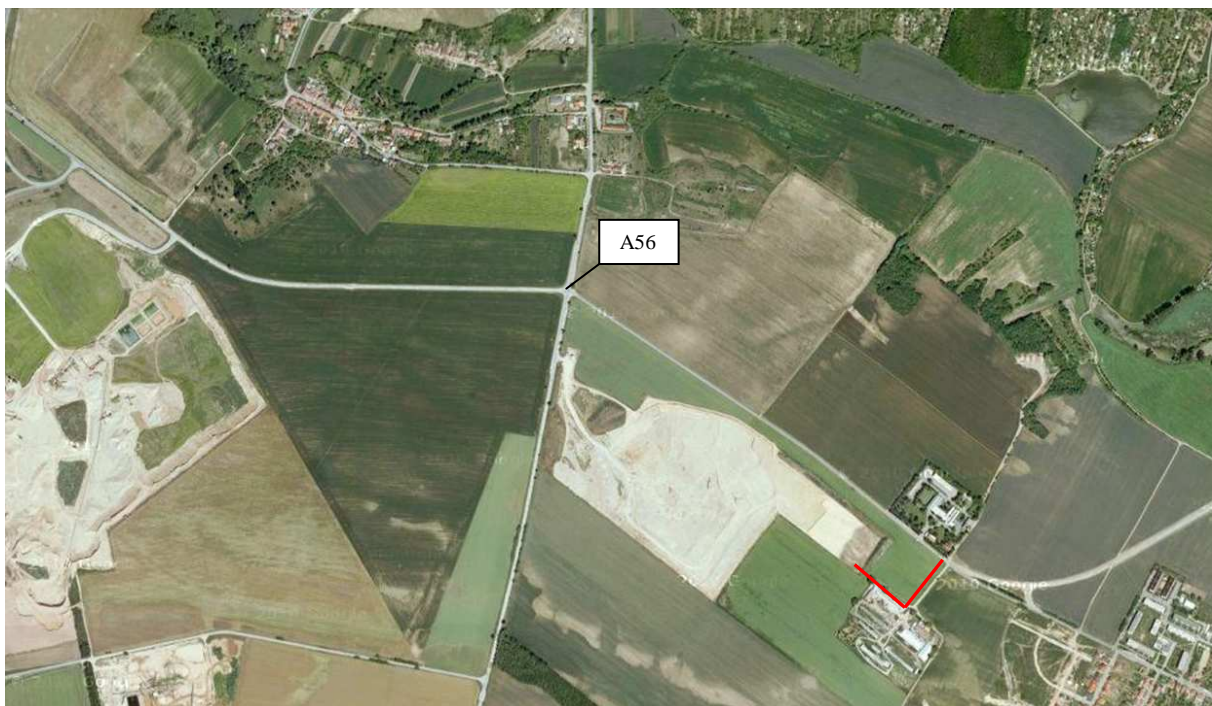
Obr. 134 *Poloha navrhovaného výjezdu z pískovny*

Pískovna se nachází svým východním okrajem v těsné blízkosti průmyslového objektu. Tento objekt je napojen stávající komunikací do křižovatky. Kdyby automobily z pískovny vyjížděly na stávající komunikaci u shora uvedeného průmyslového objektu, nevznikaly by žádná nová kolizní místa. Vozidla by nevjížděla do tříproudé silnice. Navíc by vozidla neznečišťovala tolik vozovku jako v případě přímého výjezdu z pískovny na cestu. Navrhovaná trasa výjezdu z pískovny je na obrázku 134 nakreslena červeně.

I kdyby výjezd z pískovny byl umístěn přibližně v polovině mezi křižovatkou A56 a bývalým výzkumným ústavem, neohrožoval by výjezd tolik dopravní provoz jako v případě současného umístění. Poloha tohoto možného výjezdu je nakreslena oranžově na obrázku 135. Lze se však domnívat, že by opět docházelo ke znečišťování vozovky při přímém výjezdu z pískovny na vozovku. Jako vhodnější je tedy výjezd podle obrázku 134.
