STAVEBNÍ PRŮZKUM A DIAGNOSTIKA KONSTRUKCE

SURVEY AND DIAGNOSTICS OF BUILDING CONSTRUCTION

BAKALÁŘSKÁ PRÁCE

Předmětem této bakalářské práce je stavební průzkum a diagnostika konstrukce se zaměřením na ověření polohy předpínací výztuže prefabrikovaného předpjatého mostu. Teoretická část práce se zaměřuje na železobeton, předpjatý beton, jejich vlastnosti a zjišťování těchto vlastností pomocí přístrojů vybraných nedestruktivních, semidestruktivních a destruktivních metod. V návaznosti na teoretickou část byly zvoleny nejvhodnější dostupné metody ověření polohy předpínací výztuže, což znamená použití georadaru Hilti PS1000 a elektromagnetického indikátoru Profometr PM-630.

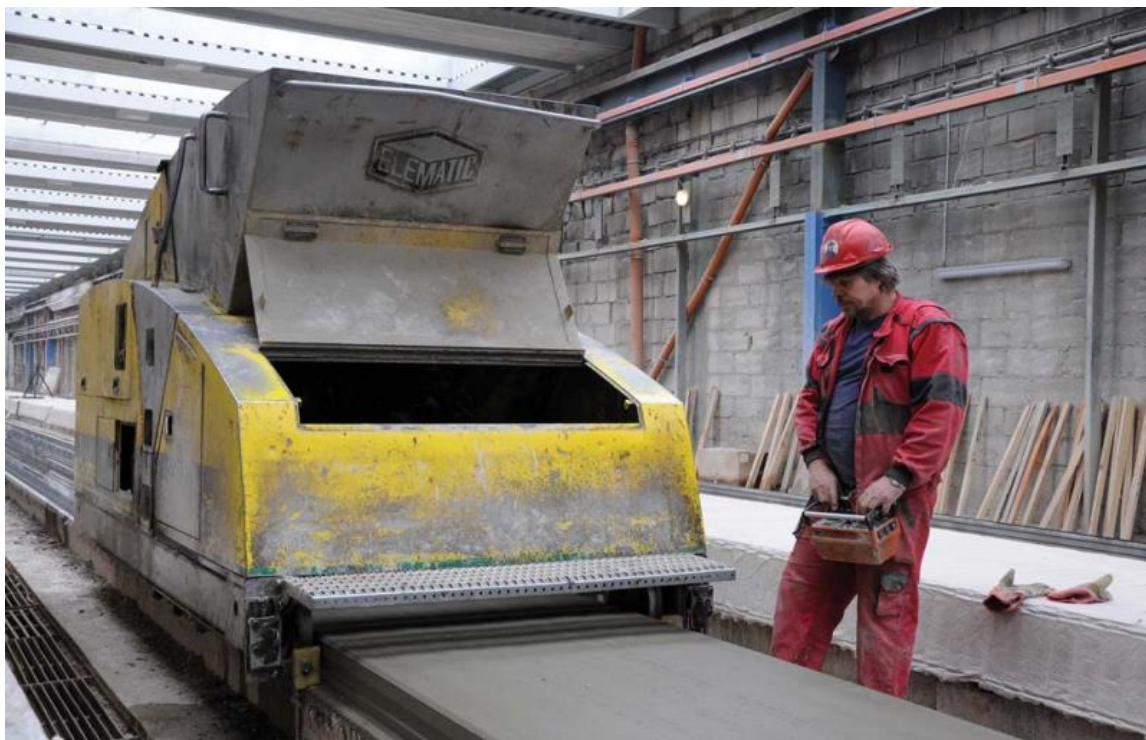
Obr. 2.1.2 – Výroba předem předpjatých stropních panelů Spiroll [3].

Při výrobě předem předpjatých betonových prvků se nejdříve napne a zakotví výztuž v čelech tuhé formy nebo v kotevních blocích a následně se zabetonuje. Po ztvrdnutí betonu se uvolní výztuž z kotev a vlivem soudržnosti betonu se do ní vnesou tlaková napětí. Při dodatečném předpínání se vybetonuje dílec, ve kterém se vytvoří soustava kanálků vložením ohebných trubek a až po ztvrdnutí betonu se do kanálků vloží předpínací výztuž, která se na jedné straně zakotví a na straně druhé je do ní pomocí napínacího lisu vneseno požadované napětí a tím dojde k zakotvení. Zbývající prostor v kanálkách se tlakově zainjektuje cementovou kaší kvůli ochraně proti korozi výztuže.

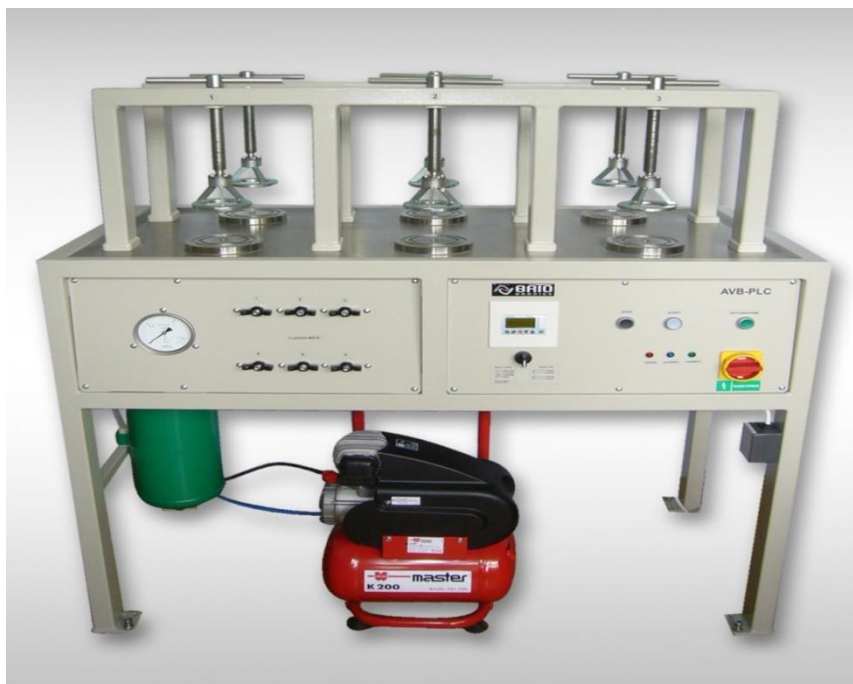
Obr. 2.3.1 – Zkušební stolice na zkoušky vodotěsnosti [22].

Zkušební vzorek se upne do přístroje a zatíží tlakem vody, objeví-li se voda na opačné straně tělesa než je vystavena tlaku vody, tak se zaznamená a zvaží platnost výsledku. Po uplynutí stanovené doby působení tlaku vody se těleso v polovině rozlomí kolmo k povrchu, na který působil tlak vody. Výsledkem zkoušky je hodnota nejhlubšího průsaku vody s přesností na milimetr [21].

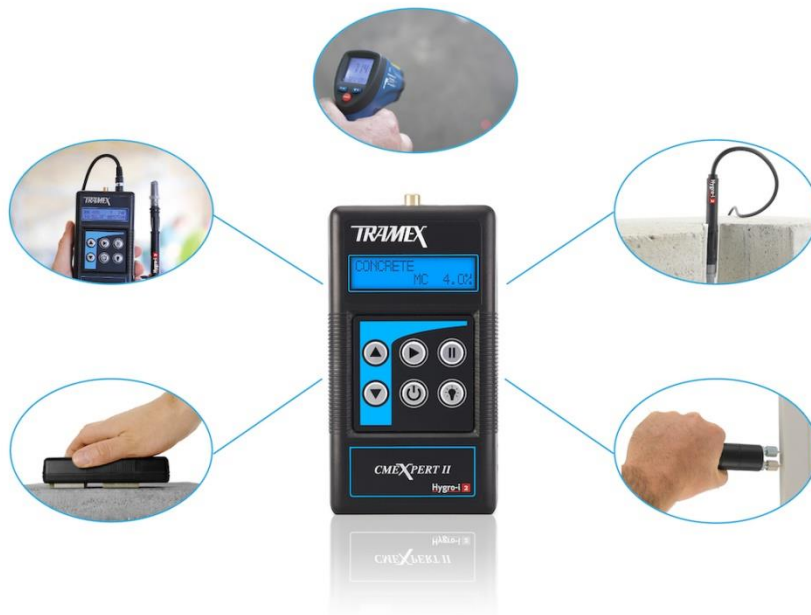
Obr. 2.3.2 – Příložený impedanční vlhkoměr Tramex CMExpert II [25].

Měření těmito přístroji je založeno na kapacitním či impedančním měření. Přístroj stačí přiložit na konstrukci a je možné přímo odečíst naměřené hodnoty vlhkosti na displeji. Tímto způsobem můžeme změřit vlhkost konstrukce bez toho, abychom z ní museli odebírat vzorky, čímž bychom porušili povrch konstrukce. Naměřené hodnoty elektrické kapacity nebo impedance se přepočítávají na hodnotu obsahu hmotnostní vlhkosti betonu. Výhodou této metody je její jednoduchost a rychlost [24].

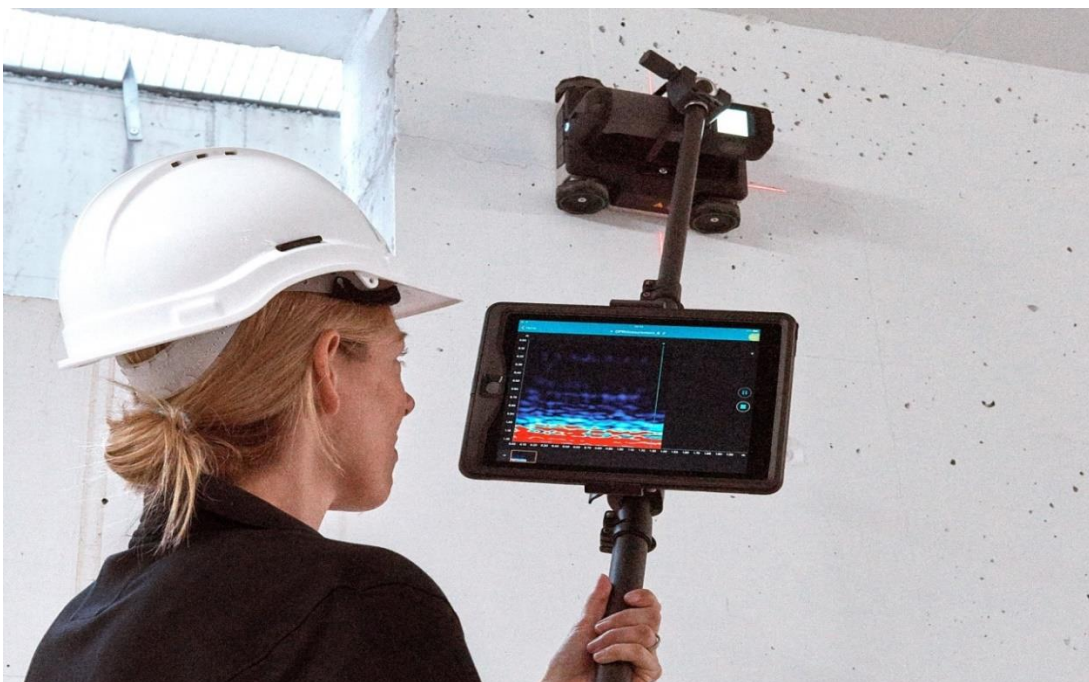
Obr. 2.3.4 – Proceq GPR Live na teleskopické tyči propojený s iPadem pro zobrazení měření [27].

Proceq GPR Live umožňuje detekovat vlastnosti různých typů a velikostí s bezkonkurenční hloubkou průniku. Tento přístroj je založen na podobném principu jako georadar Hilti PS1000, ale oproti předchozímu má tento radar výrazně větší dosah, jenž je 700 mm. Bezdrátová sonda je zabudovaná do lehkého, ale velmi odolného pouzdra a pracuje s klasickými dobíjecími bateriemi AA, což umožňuje snadnou výměnu baterii kdekoli na světě.

Možným doplňkem pro pohodlnější manipulaci s přístrojem během měření je teleskopická tyč, kterou se georadar uchytí a lze na ni připevnit i iPad. Pro zpracování výsledků měření je lze nahrát do počítače a zpracovat pomocí programu od výrobce [28].

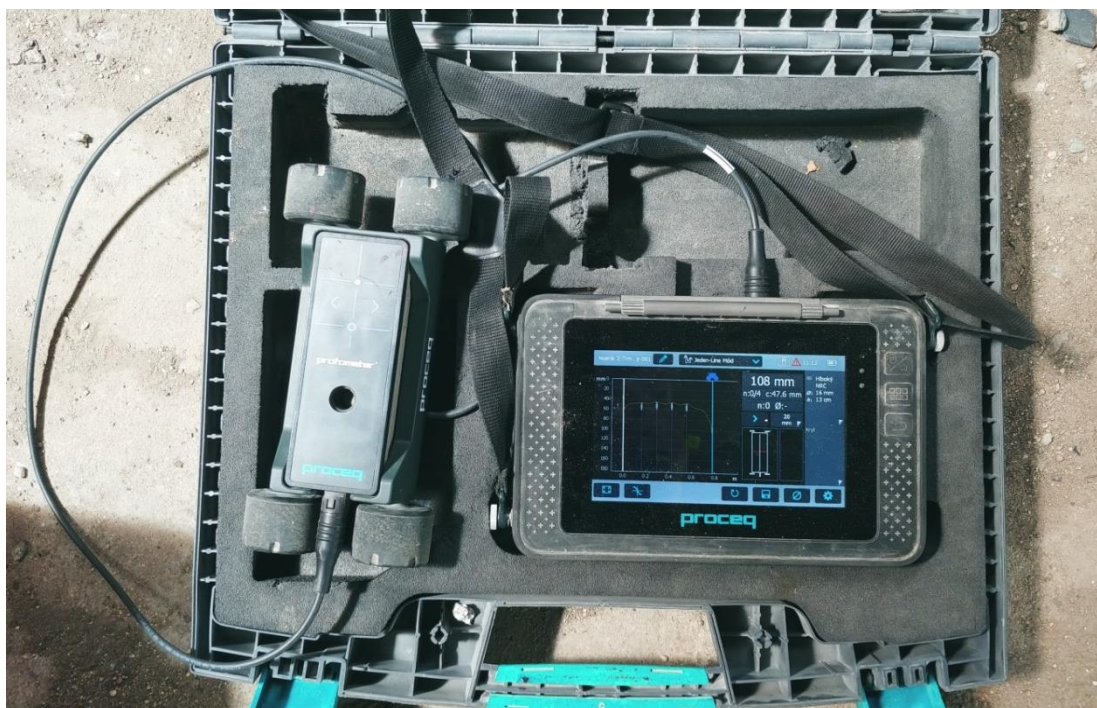
Obr. 2.3.5 – Profometer PM-630 od společnosti Proceq se zobrazením průběhu měření výztuže.

Cívky vložené do sondy se pravidelně nabíjí proudovými impulzy a vytváří magnetické pole, které na povrchu elektricky vodivého materiálu vytvářejí vířivé proudy. Tyto proudy indukují magnetické pole v opačném směru, což nám umožňuje lokalizaci výztuže pomocí zpracování signálů. Nevodivé materiály, jako je beton, nemají žádný vliv na výsledky. Přítomnost vodivých materiálů v dosahu magnetického pole zkresluje výsledky.

Pro pozdější zpracování výsledků na počítači je k dispozici software od výrobce *Profometer Link* [29], ale profometr umožňuje zpracování a analýzu naměřených dat přímo na místě pomocí zabudovaného displeje. Sonda přístroje je osazena na odnímatelném vozíku s kolečky pro určování vzdálenosti výztuží. Polohový senzor zaznamenává horizontální či vertikální orientaci sondy [30].

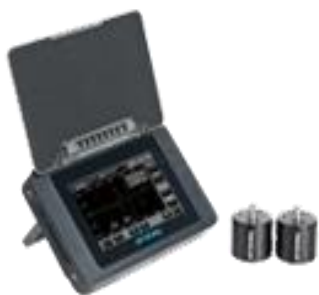
Obr. 2.3.6 – Pundit PL-200 [31].

Způsoby měření jsou tři, přičemž nejpřesnější je přímá metoda prozvučování, další jsou polopřímé a nepřímé metody prozvučování. Využívá se pro měření pevnosti v tlaku, modulu pružnosti nebo pro zjištění přítomnosti trhlin a dutin v betonu.

Při měření doby průchodu impulzů betonem je třeba znát délku měřicí základny pro vypočtení rychlosti šíření ultrazvukového vlnění, které závisí na kvalitě zkoušeného betonu.

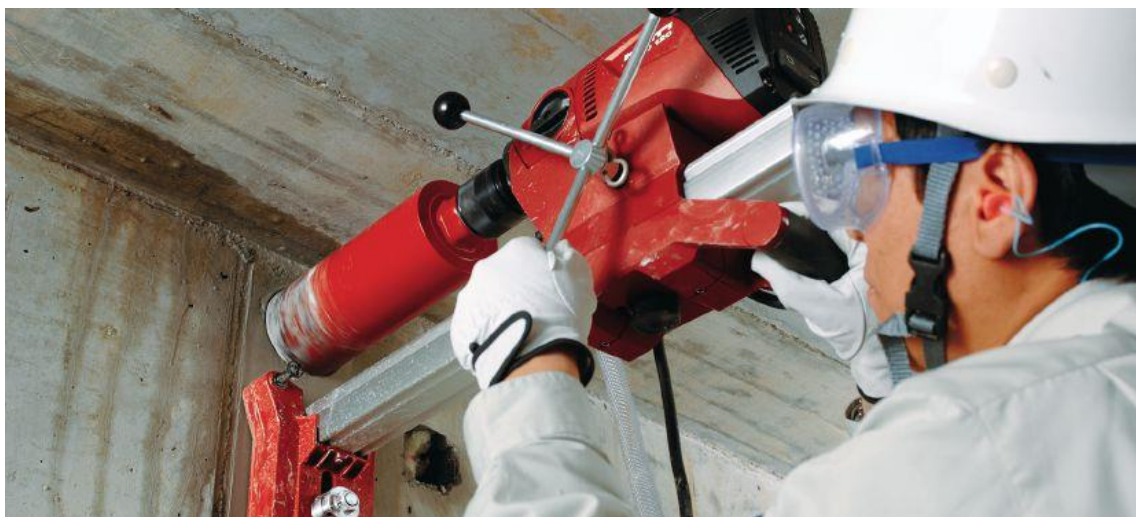
Obr. 2.3.8 – Vodorovné jádrové vrtání diamantovou korunkou [33].

Odebírají se většinou válcové vzorky ze zkoušené konstrukce ke stanovení vlastností betonu v době průzkumu, vývrty se provádí pomocí vrtačky se speciálními dutými válci s diamantovými nebo tvrdokovovými břity na spodní straně vrtáku. Vrtačka je uchycena ve speciálním držáku pro vrtání ve svislém, šikmém nebo vodorovném směru. Je třeba při vrtání ochlazovat břity vrtáku pomocí vody. Běžně používané průměry vrtáku jsou 25, 50, 100 a 150 mm, nebo mezilehlé průměry.

Vrt se provádí podle účelu zkoušky do nutné hloubky, následně se vrták vyjme a jádrový vývrt opatrně vylomí z vývrtu. Dále se vývrt pomocí diamantové pily seřízne na požadovanou délku, obě plochy se jemně zbrúsí a zkontroluje se rovnoběžnost obou tlačných ploch. Vývrty o průměru 50, 100 a 150 mm se běžně využívají pro zjištění pevnosti v tlaku. Vývrty o průměru 25 mm se používají pro stanovení propustnosti kapalin a plynů, nebo případně pro zjištění hloubky karbonatace betonu.

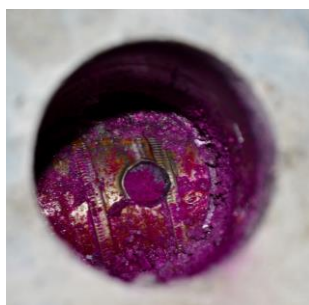
Obr. 2.4.3 – Návrť k ocelové chráničce a průřez chráničky ke kabelu [35].

Standardní metodou je v současnosti vizuální kontrola, která se provádí navrtáním k okraji kabelového kanálu a po vylomení vývrtu opatrným příklepovým dovtáním, aby nebyl poškozen kabel. Následně jsme schopni určit korozi kabelu, stav injektáže a karbonatace injektážní směsí. Mezi hlavní nevýhody patří riziko poškození kabelu a skutečnost, že se jedná o bodové zjištění stavu konstrukce.

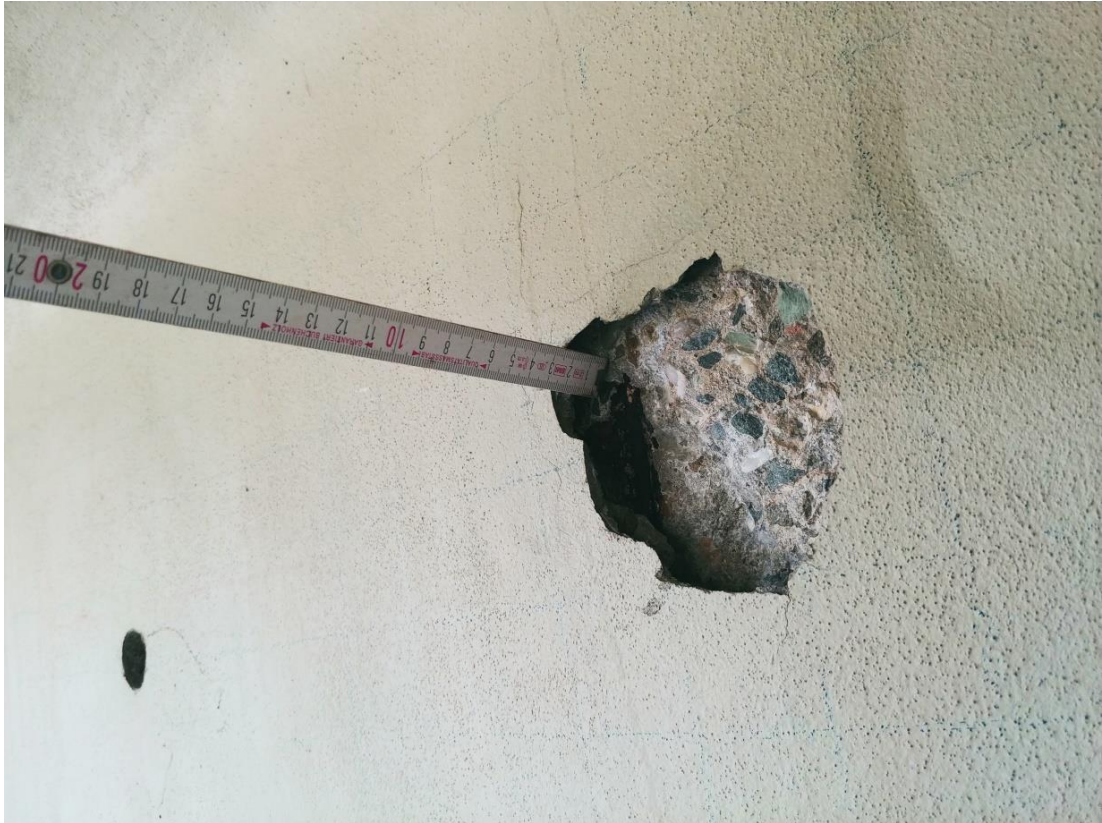
Obr. 3.1.2 – Odtržení sanační vrstvy na fasádním nosníku.

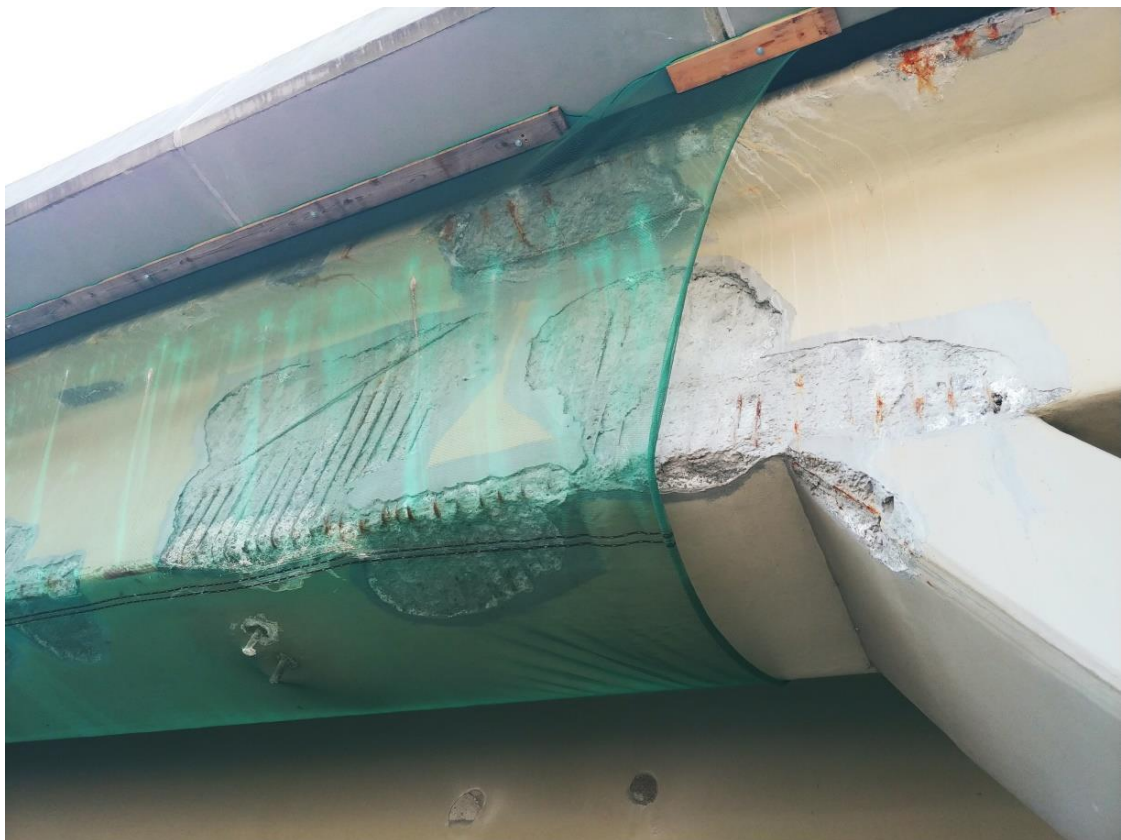
Obr. 3.1.3 – Provizorní opatření pro zajištění bezpečnosti provozu na komunikaci.

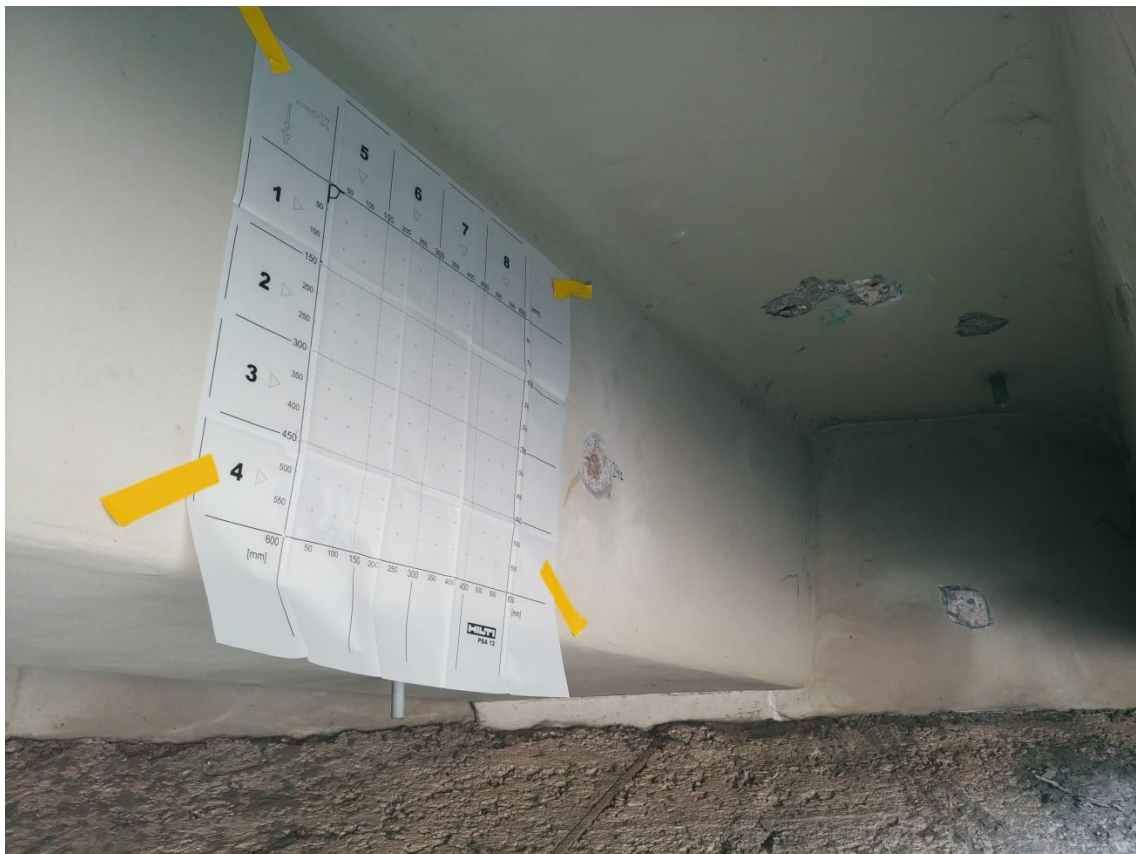
Obr. 3.2.2 – Boční líc nosníku s přiloženým rastrem pro provedení plošného skenu.

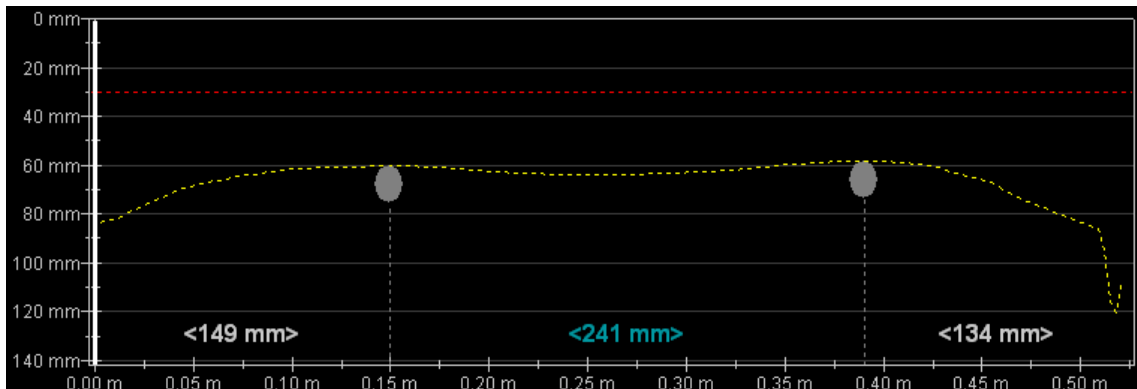
Obr. 3.2.9 – Záznam měření hlavní výztuže profometrem na bočním líci podpěry v místě sondy 2S5 (zobrazeny pouze vnitřní výztuže).

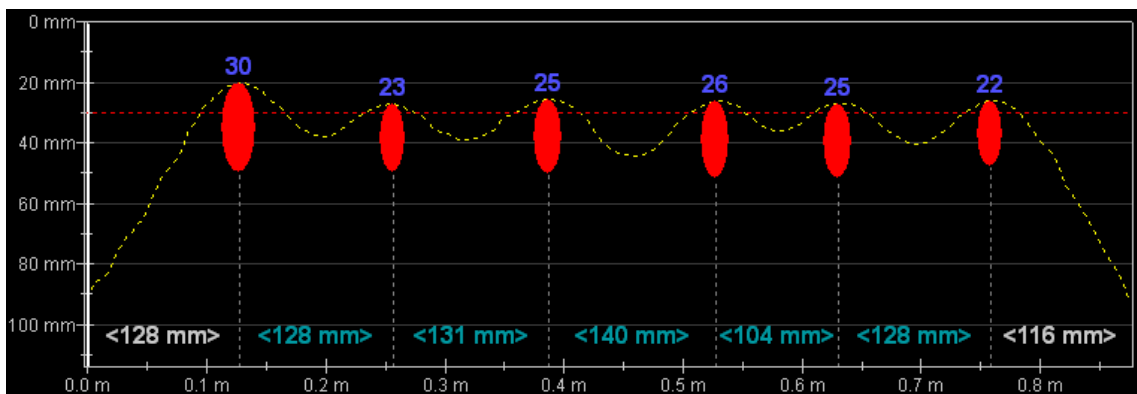
Obr. 3.2.10 – Záznam měření hlavní výztuže profometrem na dolním líci podpěry v místě sondy 2S5.

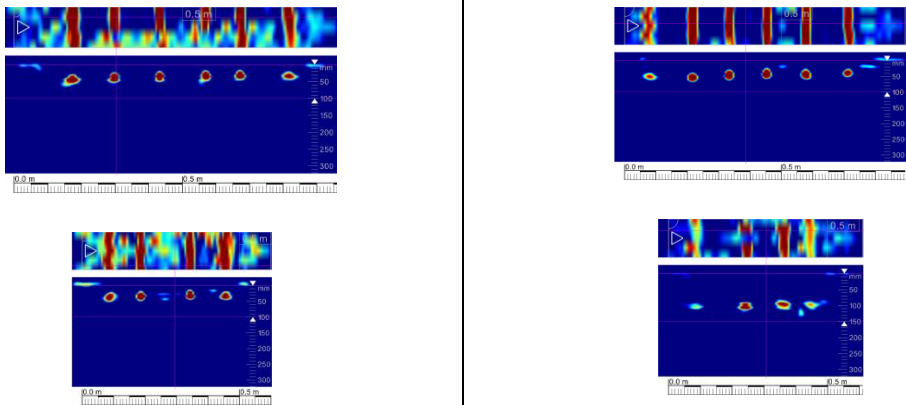
<p>Obr. 3.3.1 - Liniové skeny jednotlivých stěn podpěry v sondě 1S1 ve výšce cca 1200 mm nad terénem zachycující celkem 16 hlavních výztuží v podpěře. Krytí je proměnlivé od 20 do 80 mm.</p>

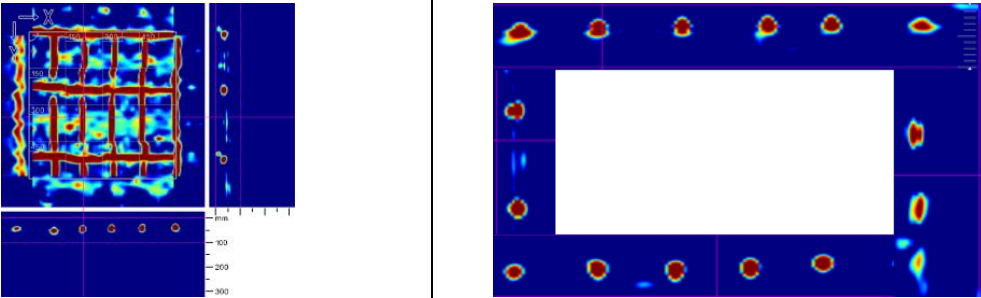
<p>Obr. 3.3.2 - Plošný sken formátu 600 x 600 mm pořízený na širší stěně podpěry v sondě 1S1 zachycuje šestici hlavních výztuží a třmínky, které mají mírný náklon od horizontální osy.</p>	
<p>Obr. 3.3.3 - Složením liniových skenů z předchozího obrázku vzniká jasná představa o rozložení hlavních výztuží v řezu podpěrou. Armokoš byl v bedněni umístěn asymetricky</p>

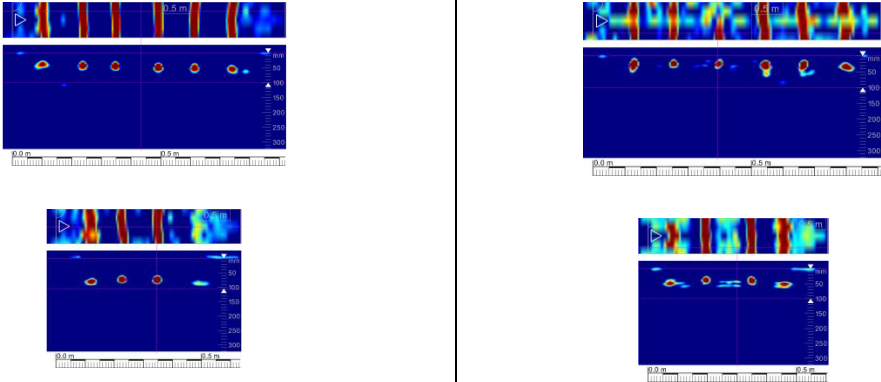
<p><i>Obr. 3.3.5 - Liniové skeny jednotlivých stěn sloupu v sondě 1S2 ve výšce cca 1200 mm nad terénem zachycující celkem 16 hlavních výztuží ve sloupu. Krytí je proměnlivé od 25 do 60 mm</i></p>

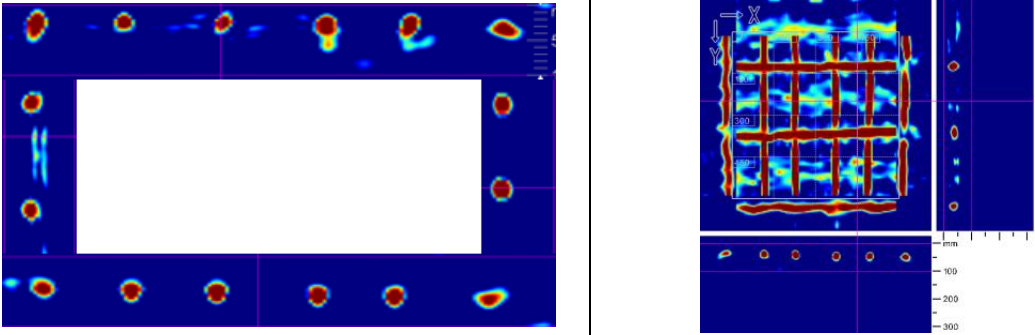
<p><i>Obr. 3.3.6 - Složením liniových skenů z předchozího obrázku vzniká jasná představa o rozložení hlavních výztuží v řezu podpěrou. Armokoš byl v bedněni umístěn asymetricky.</i></p>	<p><i>Obr. 3.3.7 - Plošný sken formátu 600 x 600 mm pořízený na širší stěně podpěry v sondě 2S1 zachycuje šestici hlavních výztuží (dvě krajní již mimo základní rastr skenu) a trojici třmíneků.</i></p>

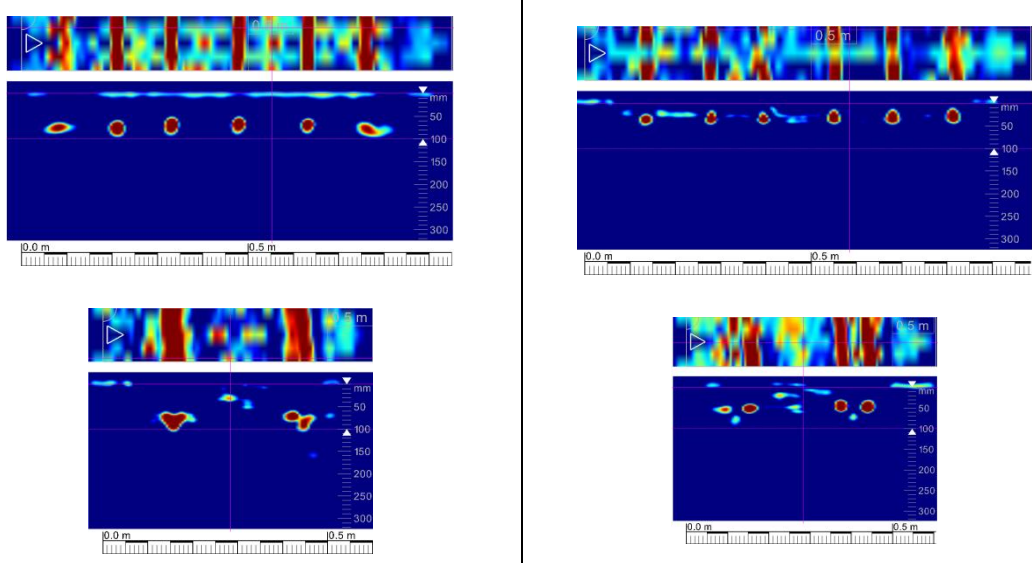
<p><i>Obr. 3.3.12 - Liniové skeny jednotlivých stěn sloupu v sondě 1S4 ve výšce cca 1200 mm nad terénem zachycující celkem 16 hlavních výztuží ve sloupu. Krytí je proměnlivé od 25 do 60 mm.</i></p>

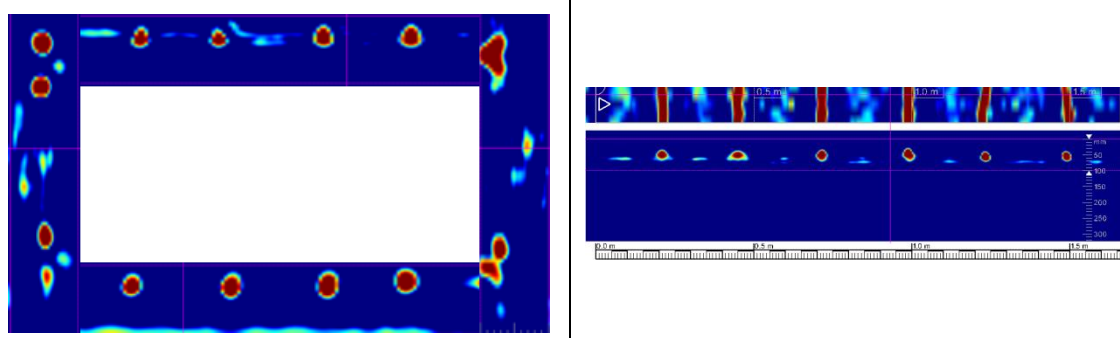
<p><i>Obr. 3.3.13 - Složením liniových skenů z předchozího obrázku vzniká jasná představa o rozložení hlavních výztuží v řezu podpěrou. Armokoš byl v bedněni umístěn asymetricky.</i></p>	
<p><i>Obr. 3.3.14 - Liniový sken třmínků v podpěře v sondě 1S4, vedený od terénu nahoru. Průměrná rozteč je cca 255 mm, krytí je cca 40 mm.</i></p>

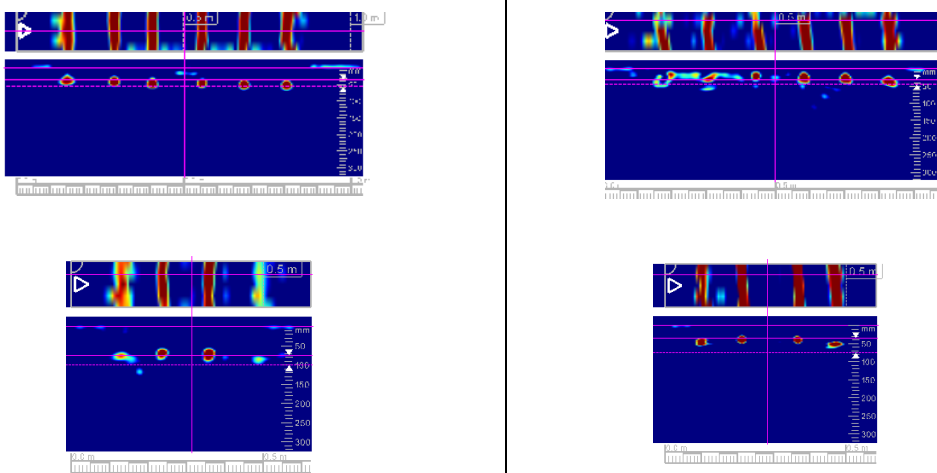
<p><i>Obr. 3.3.15 - Liniové skeny jednotlivých stěn sloupu v sondě 1S5 ve výšce cca 1200 mm nad terénem zachycující celkem 16 hlavních výztuží ve sloupu. Krytí je proměnlivé od 15 do 60 mm.</i></p>

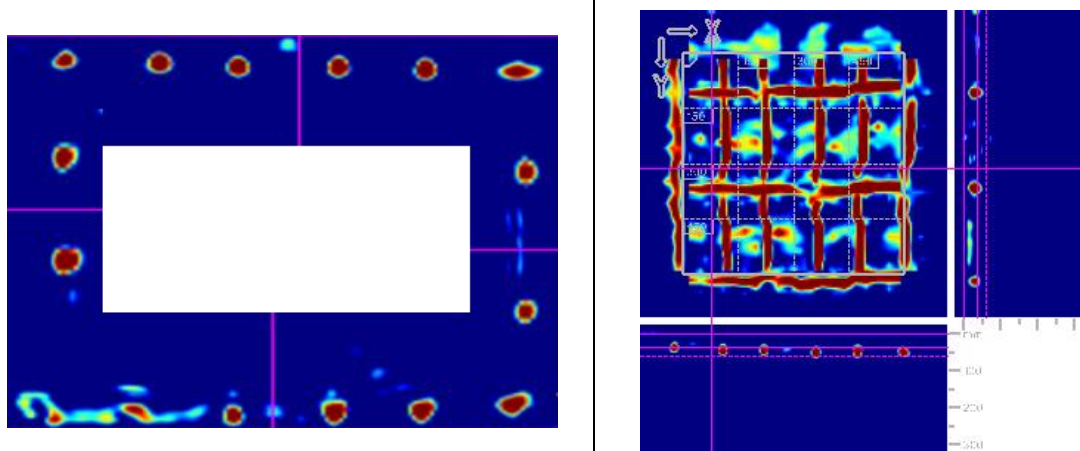
<p><i>Obr. 3.3.16 - Složením liniových skenů z předchozího obrázku vzniká jasná představa o rozložení hlavních výztuží v řezu podpěrou. Armokoš byl v bedně umístěn asymetricky.</i></p>	
<p><i>Obr. 3.3.17 - Plošný sken formátu 600 x 600 mm pořízený na širší stěně podpěry v sondě 2S5 zachycuje šestici hlavních výztuží (dvě krajní již mimo základní rastr skenu) a trojici třmínků.</i></p>

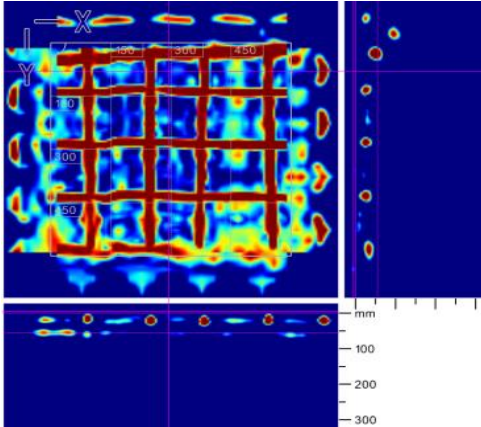
<p>Obr. 3.3.26 - Plošný sken pořízený z bočního líce nosníku, spodní okraj se nachází 200 mm nad spodní hranou nosníku. Na skenu jsou patrné konstrukční výztuže, devět třmínků s průměrnou roztečí 75 mm, a byly zachyceny dva (nejspodnější) předpínací kabely.</p>

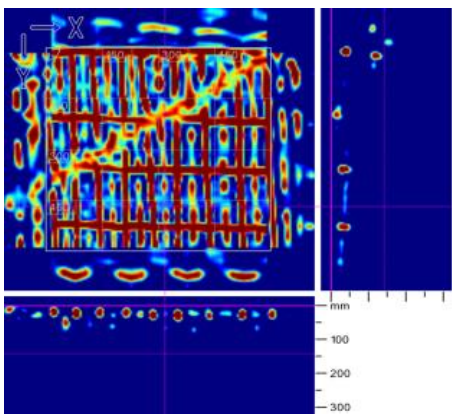
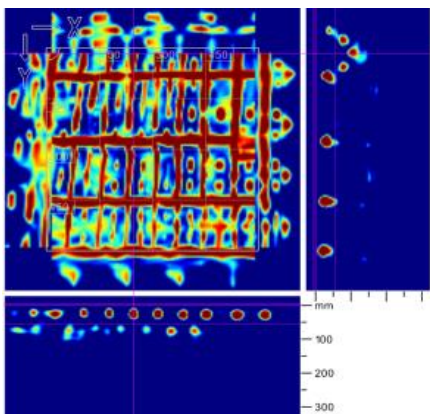
<i>Obr. 3.3.30 - Plošný sken pořízený z bočního líce nosníku, spodní okraj se nachází 200 mm nad spodní hranou nosníku. Na skenu jsou patrné konstrukční výztuže, devět třmínek s roztečí 75 mm, a byly zachyceny dva (nejspodnější) předpínací kabely. Navíc sken ukazuje jeden šikmý prut konstrukční výztuže.</i>	<i>Obr. 3.3.31 - Plošný sken pořízený z bočního líce nosníku, spodní okraj se nachází 200 mm nad spodní hranou nosníku. Na skenu jsou patrné konstrukční výztuže, devět třmínek s průměrnou roztečí 75 mm, a byly zachyceny dva (nejspodnější) předpínací kabely.</i>

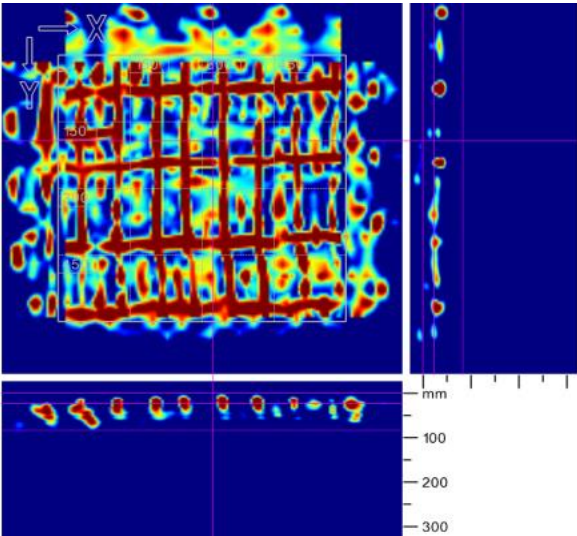
<p><i>Obr. 3.3.34 - Plošný sken pořízený z bočního líce nosníku, spodní okraj se nachází 200 mm nad spodní hranou nosníku. Na skenu jsou patrné konstrukční výztuže, osm třmínek s průměrnou roztečí 75 mm, a předpínací kabely se nacházely již nad skenovaným polem.</i></p>

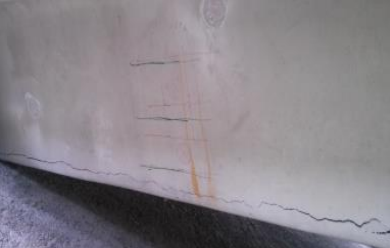
<i>Obr. 3.3.47 - Liniový sken provedený ze spodního líce prvku kolmo na podélnou osu nosníku. Sken zachytil pravidelně rozmístěných 7 prutů měkké výztuže v podélném směru nosníku, s krytím 20 mm. Nekvalitní sken odtržením krycí vrstvy</i>	<i>Obr. 3.3.48 - Příčina nekvalitního skenu ze spodního líce prvku – odtržení krycí vrstvy betonu – patrně odtržení sanačního materiálu. Na vnějším líci nosníku se projeví nečitelnost plošného skenu.</i>

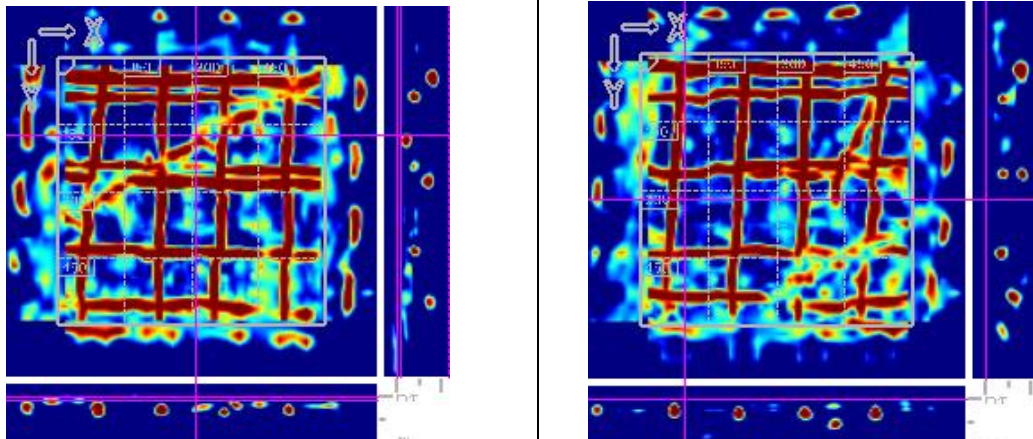
<p>Obr. 3.3.66 - Plošný sken pořízený z bočního líce nosníku, spodní okraj se nachází 100 mm nad spodní hranou nosníku. Na skenu jsou patrné konstrukční výztuže, čtyři třmínky s roztečí 155 mm, a byly zachyceny tři předpínací kabely. Navíc sken ukazuje jeden šikmý prut konstrukční výztuže.</p>	<p>Obr. 3.3.67 – Navazující plošný sken pořízený z bočního líce nosníku, spodní okraj se nachází 100 mm nad spodní hranou nosníku. Na skenu jsou patrné konstrukční výztuže, čtyři třmínky s roztečí 155 mm, a byly zachyceny tři předpínací kabely. Navíc sken ukazuje dva šikmé pruty konstrukční výztuže.</p>

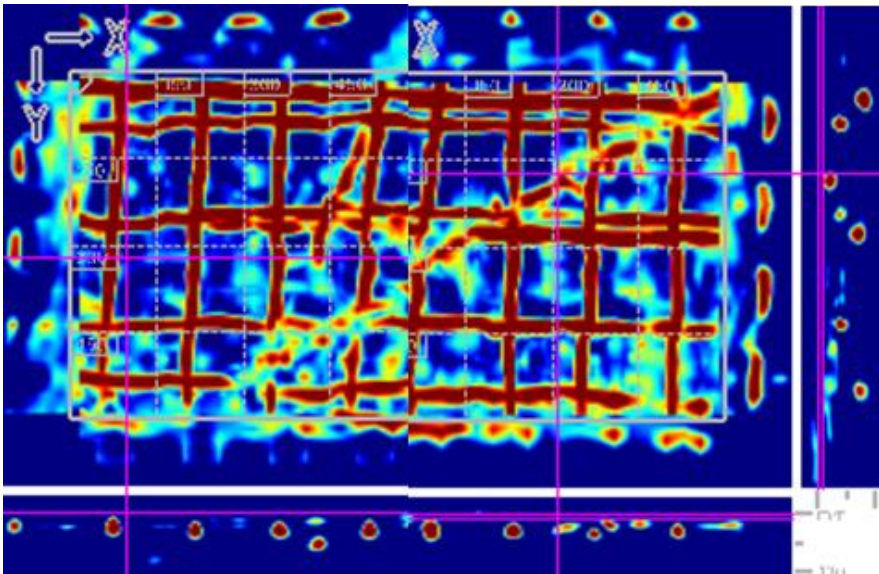
<p>Obr. 3.3.68 - Složené plošné skeny pořízené z předchozích plošných skenů. Na skenu jsou patrné konstrukční výztuže, osm třmínků s roztečí 120 – 190 mm, a byly zachyceny tři předpínací kabely. Navíc sken ukazuje dva šikmé pruty konstrukční výztuže.</p>

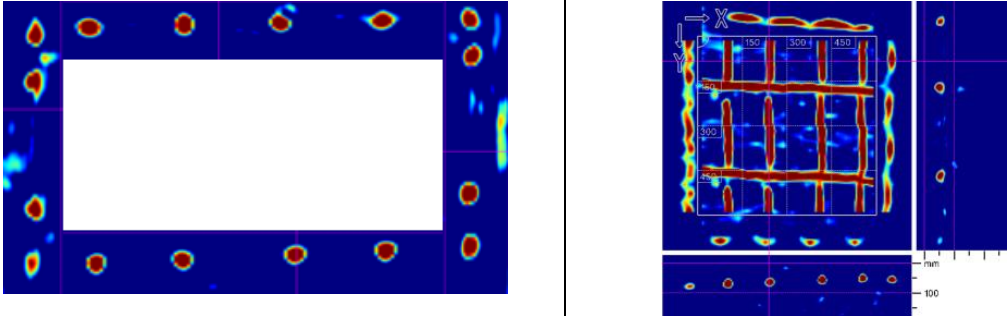
<p>Obr. 3.3.73 - Složením plošných liniových skenů z předchozího obrázku vzniká jasná představa o rozložení hlavních výztuží v řezu sloupem. Armokoš byl v bedněni umístěn asymetricky.</p>	
<p>Obr. 3.3.74 - Plošný sken formátu 600 x 600 mm pořízený na širší stěně podpěry v sondě 2S1 zachycuje šestici hlavních výztuží a třmínky, které mají mírný náklon od horizontální osy.</p>

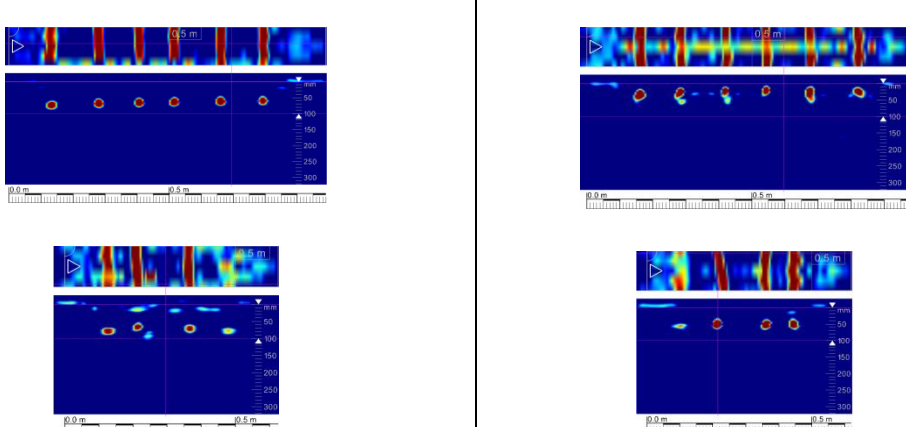
<p>Obr. 3.3.76 - Plošné liniové skeny jednotlivých stěn sloupu v sondě 2S2 ve výšce cca 1200 mm nad terénem zachycující celkem 16 hlavních výztuží ve sloupu. Krytí je proměnlivé od 25 do 60 mm.</p>

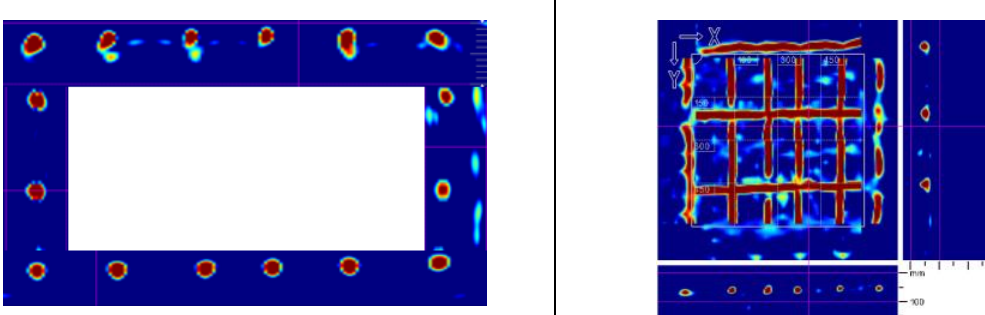
<p>Obr. 3.3.77 - Složením liniových skenů z předchozího obrázku vzniká jasná představa o rozložení hlavních výztuží v řezu podpěrou. Armokoš byl v bedněni umístěn asymetricky.</p>	
<p>Obr. 3.3.78 - Plošný sken formátu 600 x 600 mm pořízený na širší stěně podpěry v sondě 2S2 zachycuje šestici hlavních výztuží (dvě krajní již mimo základní rastr skenu) a trojici třmínek.</p>

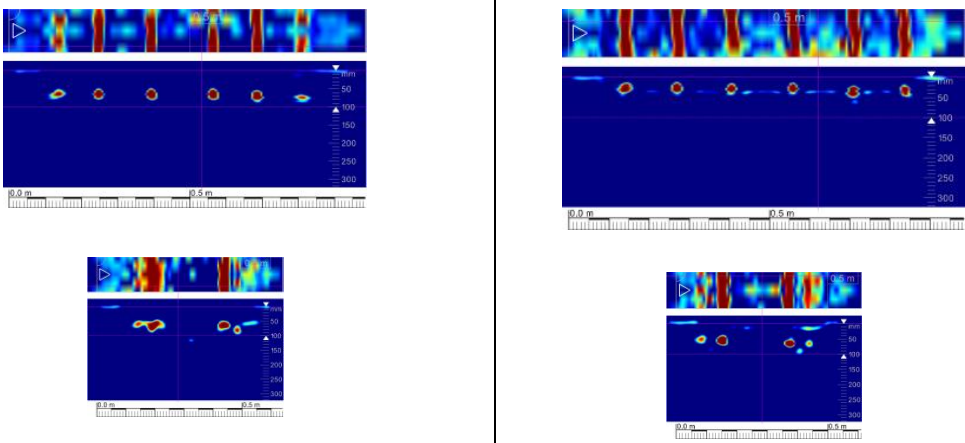
<p>Obr. 3.3.83 - Plošné liniové skeny jednotlivých stěn sloupu v sondě 2S4 ve výšce cca 1200 mm nad terénem zachycující celkem 16 hlavních výztuží ve sloupu. Krytí je proměnlivé od 25 do 65 mm.</p>

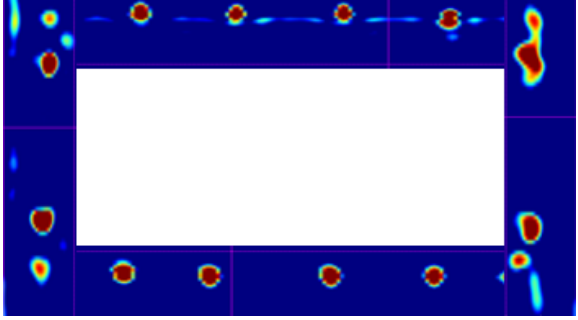
<p>Obr. 3.3.84 - Složením liniových skenů z předchozího obrázku vzniká jasná představa o rozložení hlavních výztuží v řezu podpěrou. Armokoš byl v bedněni umístěn asymetricky.</p>

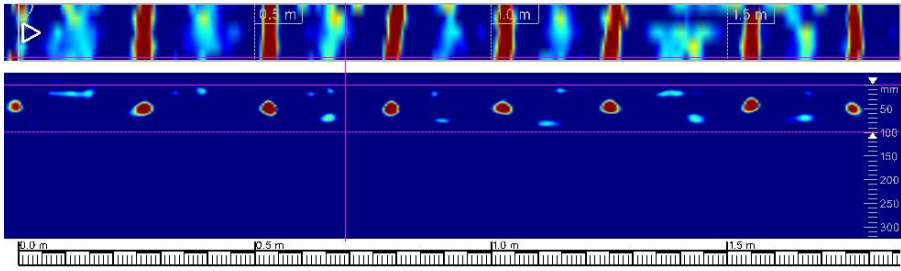
<p>Obr. 3.3.85 - Liniový sken třmíneků v podpěře v sondě 2S4, vedený od terénu nahoru. Průměrná rozteč je cca 250 mm, krytí je cca od 40 mm.</p>

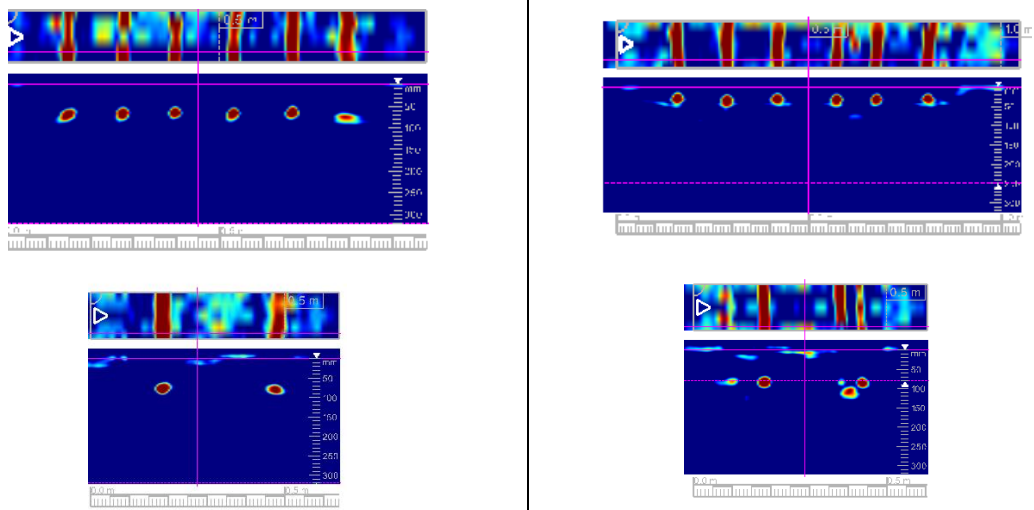
<p><i>Obr. 3.3.86 - Liniové skeny jednotlivých stěn sloupu v sondě 1S5 ve výšce cca 1200 mm nad terénem zachycující celkem 16 hlavních výztuží ve sloupu. Krytí je proměnlivé od 15 do 60 mm.</i></p>

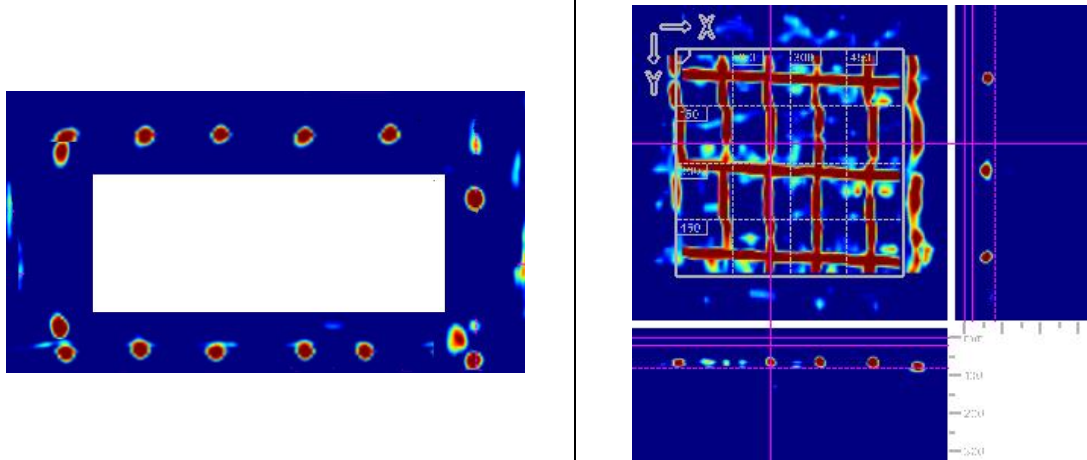
<p><i>Obr. 3.3.87 - Složením liniových skenů z předchozího obrázku vzniká jasná představa o rozložení hlavních výztuží v řezu podpěrou. Armokoš byl v bednění umístěn asymetricky.</i></p>	
<p><i>Obr. 3.3.88 - Plošný sken formátu 600 x 600 mm pořizený na širší stěně podpěry v sondě 2S5 zachycuje šestici hlavních výztuží (dvě krajní již mimo základní rastr skenu) a trojici třmíneků.</i></p>

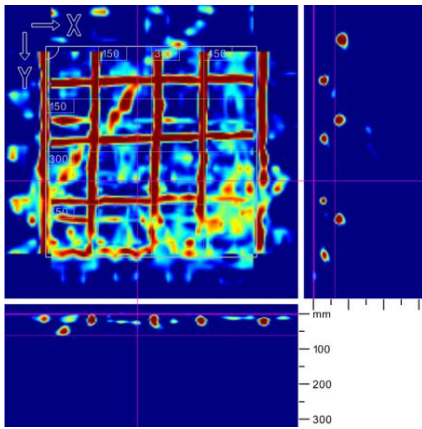
<p><i>Obr. 3.3.105 - Plošný sken pořízený z bočního líce nosníku, spodní okraj se nachází cca 200 mm nad spodní hranou nosníku. Na skenu jsou patrné vodorovné konstrukční výztuže, pět třmínků s průměrnou roztečí 155 mm, a byly zachyceny tři předpínací kabely. Navíc sken ukazuje jeden šikmý prut konstrukční výztuže.</i></p>

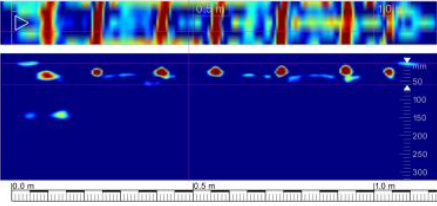
<p>Obr. 3.3.113 - Liniový sken provedený v místě sondy 2N2 ze spodního líce prvku kolmo na podélnou osu nosníku. Sken zachytil pravidelně rozmístěných 7 prutů měkké výztuže v podélném směru nosníku, s krytím 15 - 25 mm.</p>

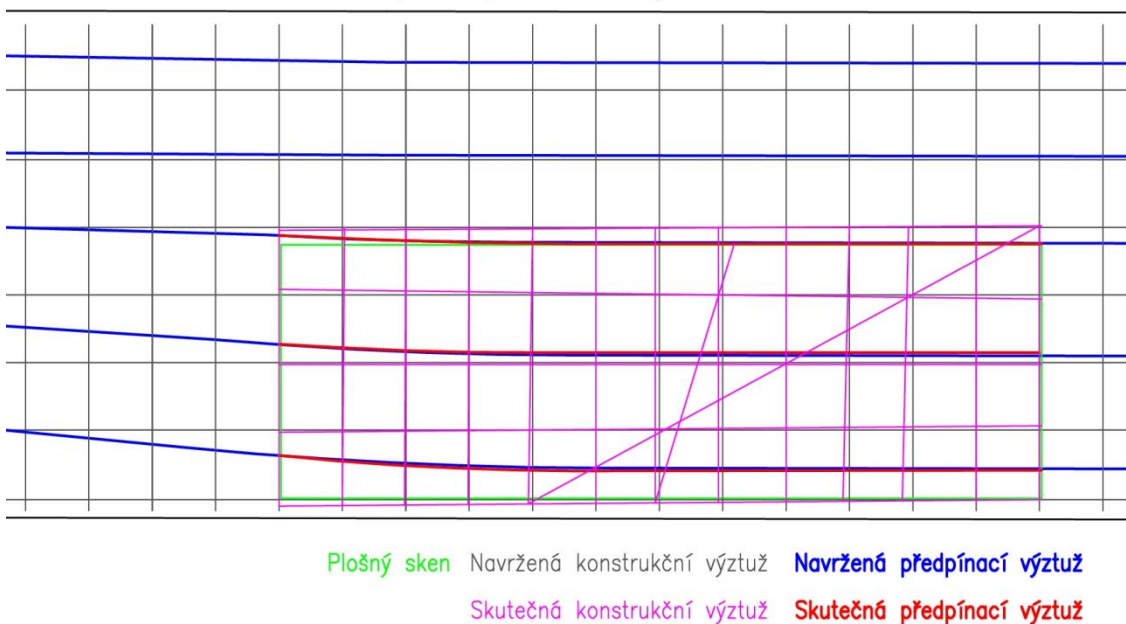
Obr. 3.4.8 - Srovnání průběhu skutečné a navržené výztuže na nosníku v místě sondy 2N3
