OPRAVA TURBÍNOVÉ SKŘÍNĚ

REPAIR OF THE TURBINE HOUSING

DIPLOMOVÁ PRÁCE

Oprava turbínové skříně parní protitlakové jednostupňové turbíny Spelling:

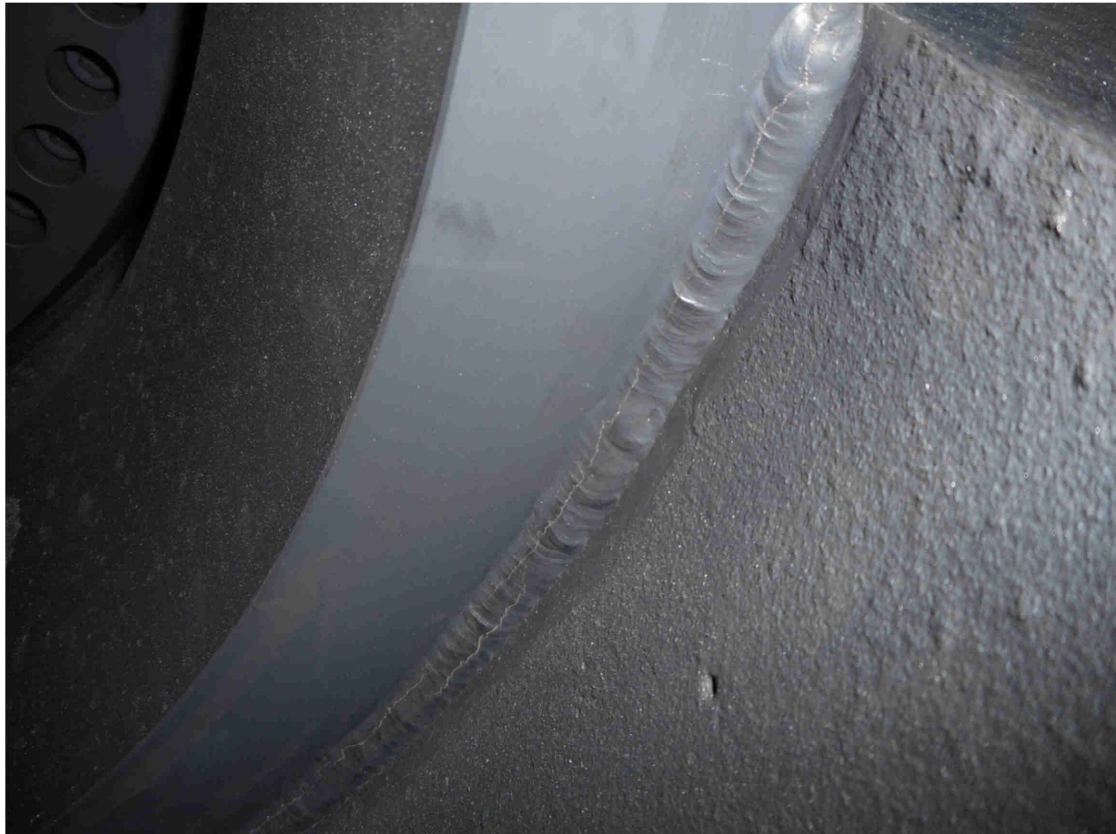
Obrázek 3 - Prasklý těsnící svar vertikální příruby [1]

Průtočná část je v pořádku	
Vodicí plochy pro uložení olejových ucpávek jsou znečištěny od zbytků oleje, jinak bez známek významného poškození.	Provést „vykulacení“ vodicích ploch po egalizaci dělicí roviny.
Plochy připojení spodní poloviny skříně se zadním kozlíkem jsou znečištěné a zkorodované.	Provést egalizaci přípojných ploch.
Příruby ve spodní polovině turbínové skříně jsou dle vizuální kontroly bez známek významného poškození.	Provést přetěsnění všech přírub spodní poloviny skříně.
Spojovací materiál přírub je mírně zkorodovaný a znečištěný.	Provést očištění spojovacího materiálu.
Spojovací materiál spodní poloviny vertikální dělicí roviny nebyl v době revize demontován, dle dostupné vizuální kontroly bez známek významného poškození.	
Spojovací materiál dělicí roviny je zničen.	Provést výměnu spojovacího materiálu dle návrhu přírubového spoje dělicí roviny.
Defektoskopickými zkouškami byla zjištěna trhlina svaru ve spojení vertikální dělicí roviny.	Provést odbroušení svaru do neporušené části, opět zavařit a lokálně vyžítat.

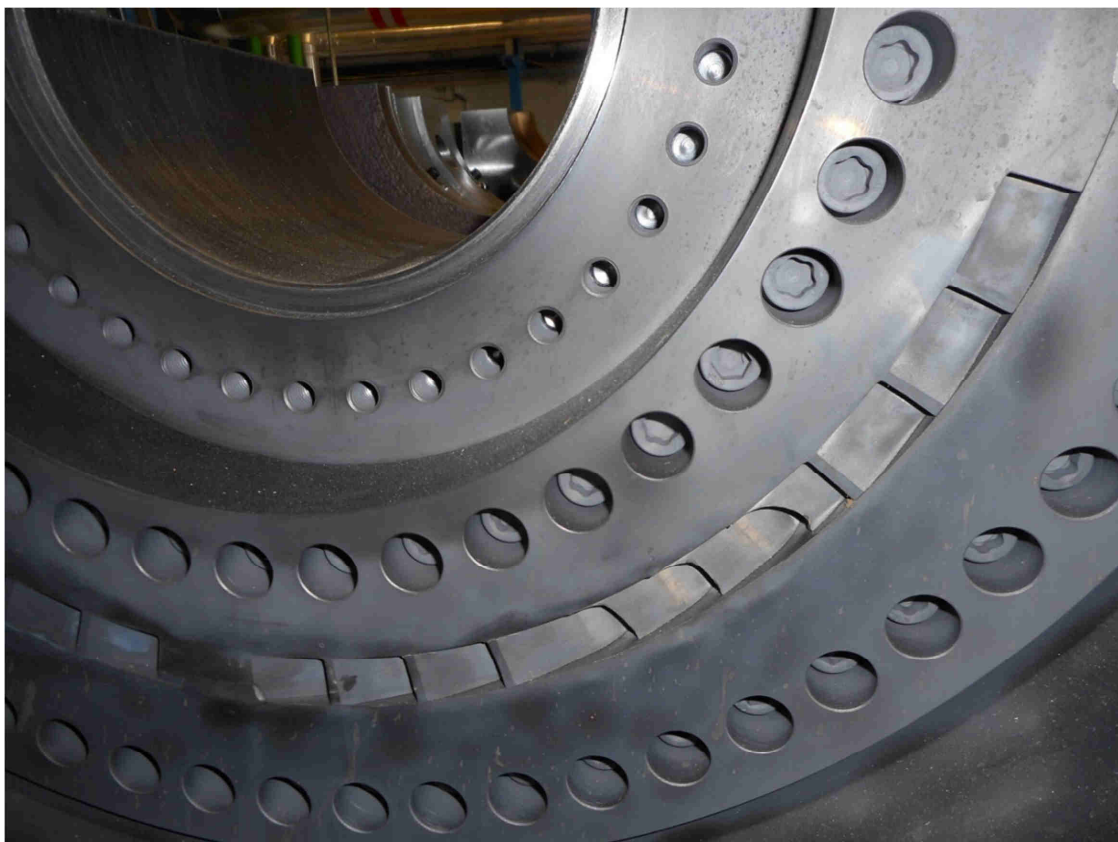
Obrázek 4 - Ulomené lopatky dýzového kola [1]

Povrch spodní poloviny dýzového kola je znečištěn, dle vizuální kontroly bez významného poškození.	Z důvodu analýzy dynamiky rotoru provést demontáž, očištění a 3D skenování vrchní poloviny dýzového kola.
Tři dýzové lopatky ve spodní polovině mají výrazně poškozeny odtokové hrany, viz obr. č. 4. Ostatní lopatky jsou dle defektoskopické kontroly bez významného poškození typu trhliny. Výstupní hrany lopatek jsou vyšlehány minimálně.	Vzhledem k termínu ukončení opravy nebylo reálné realizovat výměnu spodní poloviny dýzového kola. Doporučení: Vyměnit spodní dýzónásadové kolo při příští plánované opravě.
Spojovací materiál dýzového kola byl zadřen vlivem provozu a poškozen při demontáži.	Provést výměnu spojovacího materiálu dýzového kola.

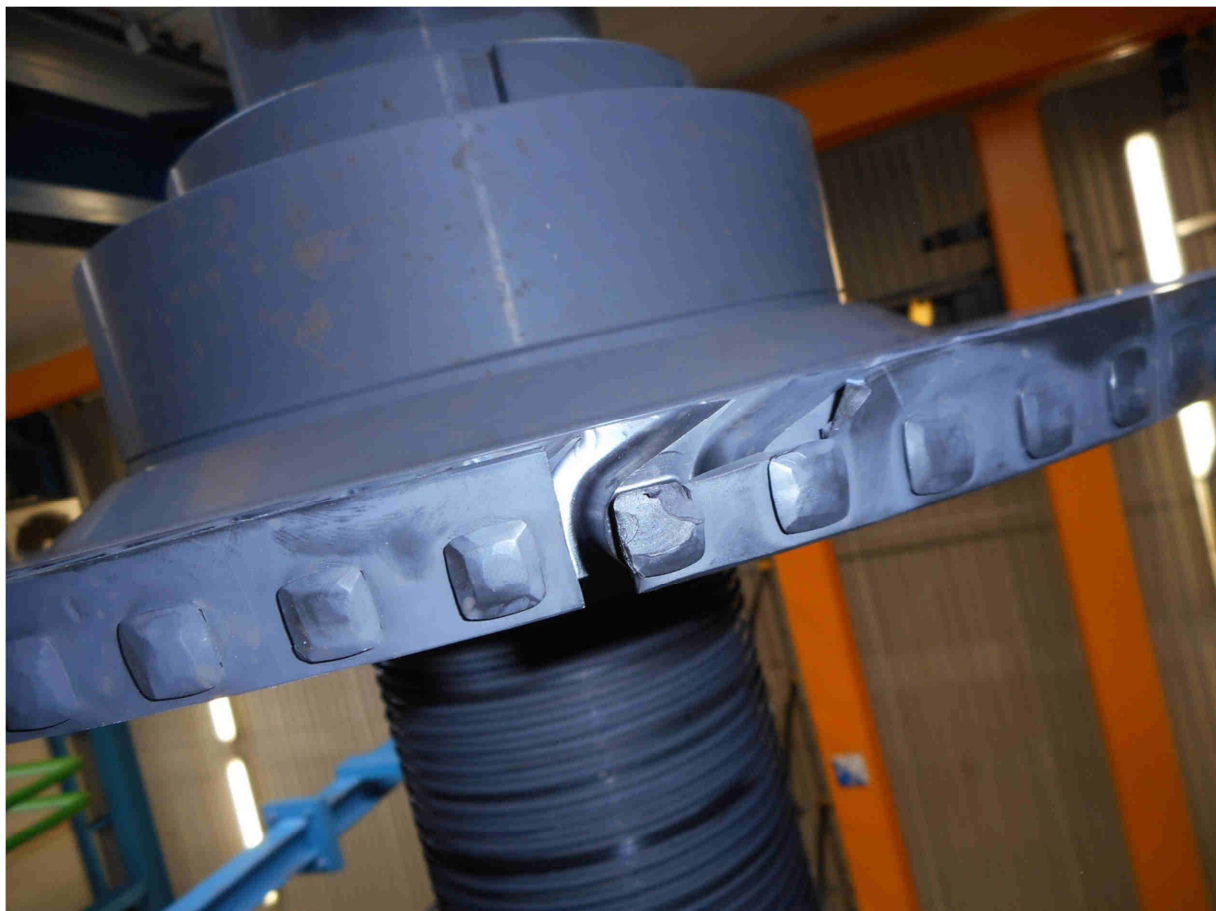
Obrázek 5 - ulomená bandáž [1]

Stav při revizi	Oprava
Povrch rotoru je mírně znečištěn, dle defektoskopické kontroly bez známek významného poškození typu trhliny.	Provést očištění od hrubých nečistot.
Na dvou rotorových lopatkách je ulomena část segmentu bandáže. Zbylé rotorové lopatky jsou dle vizuální kontroly bez známek významného poškození, výstupní hrany lopatek bez známek vyšlehání. Defektoskopická kontrola neprokázala žádné vady typu trhliny.	<p>OP1: Odstranit poškozený segment bandáže, vyrobit nový segment a přivařit k lopatkám, opracovat a poté vyžítat.</p> <p>OP2: Provést analýzu dynamiky rotoru a přepočít termodynamické účinnosti bez bandáže – v případě, že vlivem odstranění bandáže nedojde ke zvýšení vibrací nad přípustnou mez a zároveň zákazník odsouhlasí snížení termodynamické účinnosti provést odstranění bandáže po celém obvodu. Provést osoustružení čípku z lopatek.</p> <p>OP3: Zhotovit nové A-kolo.</p>
Čep předního radiálního ložiska je lehce zryhovaný.	Provést přešetění.

Jelikož je toto A-kolo vyrobeno celé z jednoho dílu, a nemá tak vkládané lopatky, není zde možné pouze vyměnit poškozený lopatkový segment.

Jedna z možných oprav by bylo odstranění poškozeného segmentu bandáže, následné stočení nové bandáže a přivaření k lopatkám. Problém této varianty je, že A-kolo je vyrobeno z martenzitické korozivzdorné oceli X20Cr13 (1.4021). Obsah uhlíku v této oceli se pohybuje mezi 0,16 % - 0,25 %. Svařitelnost tohoto materiálu je tak poměrně riziková. Z tohoto důvodu není tento způsob opravy vhodný.

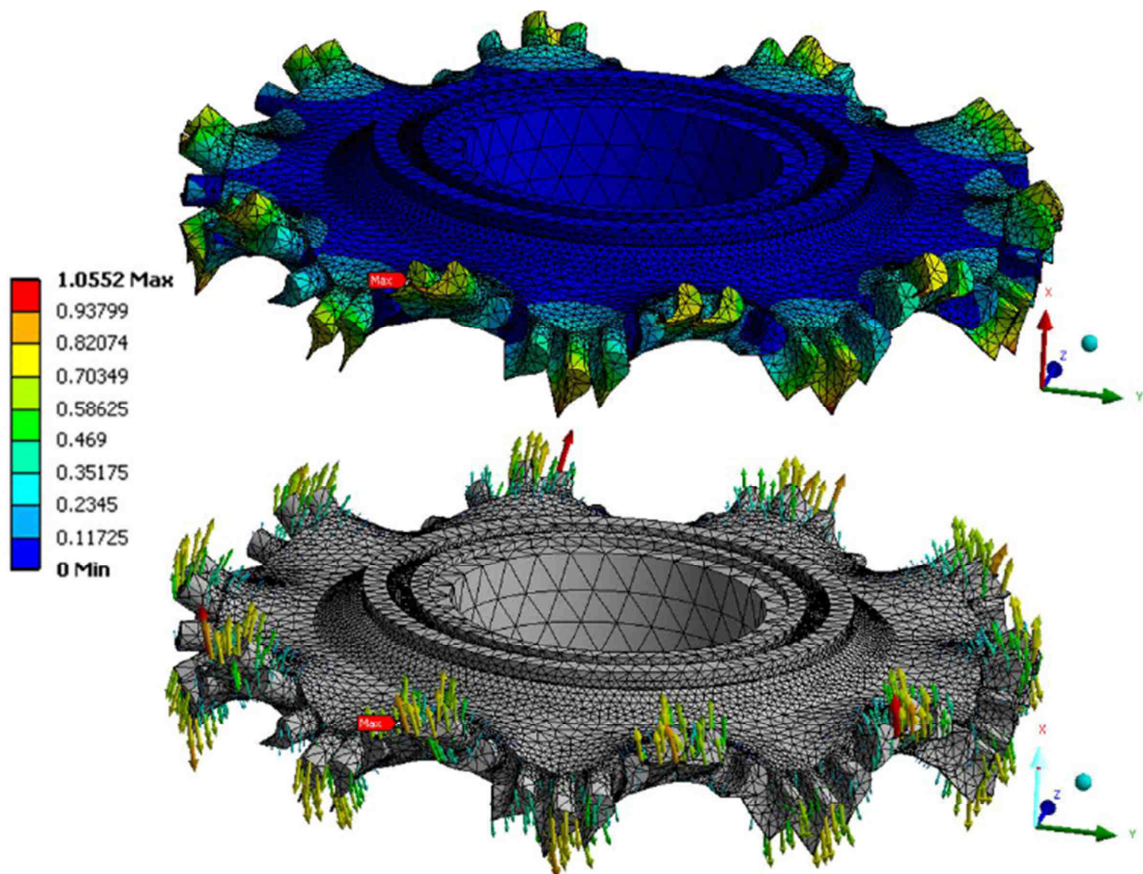
Obrázek 9 - Tvar kmitu při módu 33 [1]

Dolní polovina zobrazuje šipkami přesný směr výchylek.[1]

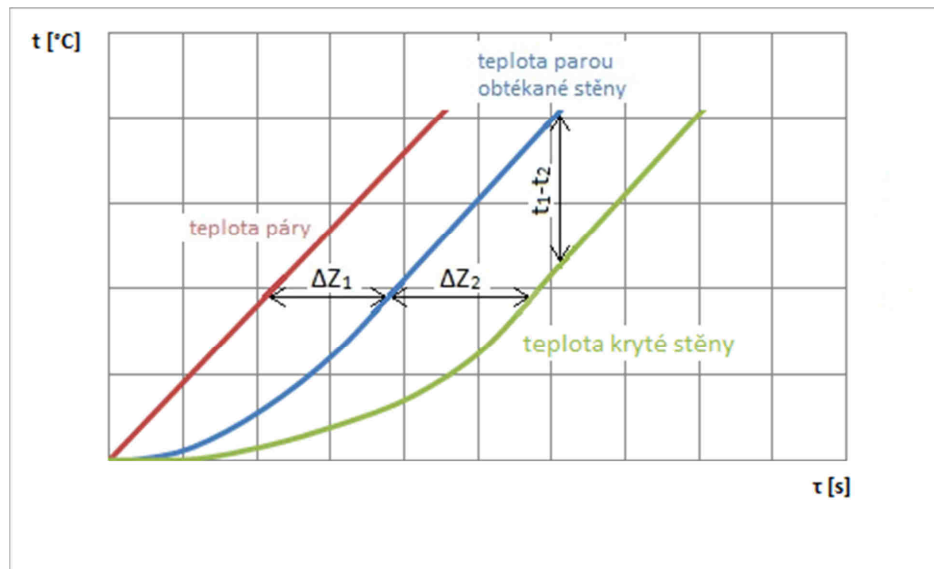
Obrázek 12 - diagram vzrůstu teplot na vnitřní a vnější stěně skříně [4]

V ideálním případě je změna teploty páry lineární. Teplota stěny obtékané párou má oproti teplotě páry časové zpoždění ΔZ_1 , které je úměrné tloušťce materiálu. Teplota venkovní stěny je zpožděná oproti stěně vnější o ΔZ_2 . Velikost tohoto rozdílu je závislá na rychlosti změny teploty páry, rozměrech a tvaru skříně a na součiniteli přestupu tepla. Teplotní pnutí ve stěně se pak mění v závislosti na rozdílu teplot $t_1 - t_2$. Při najíždění je potřeba najít kompromis mezi rychlostí najíždění a mezi napětím způsobeným rozdílem těchto teplot tak, aby nedošlo k překročení povoleného napětí na skříně. [4]

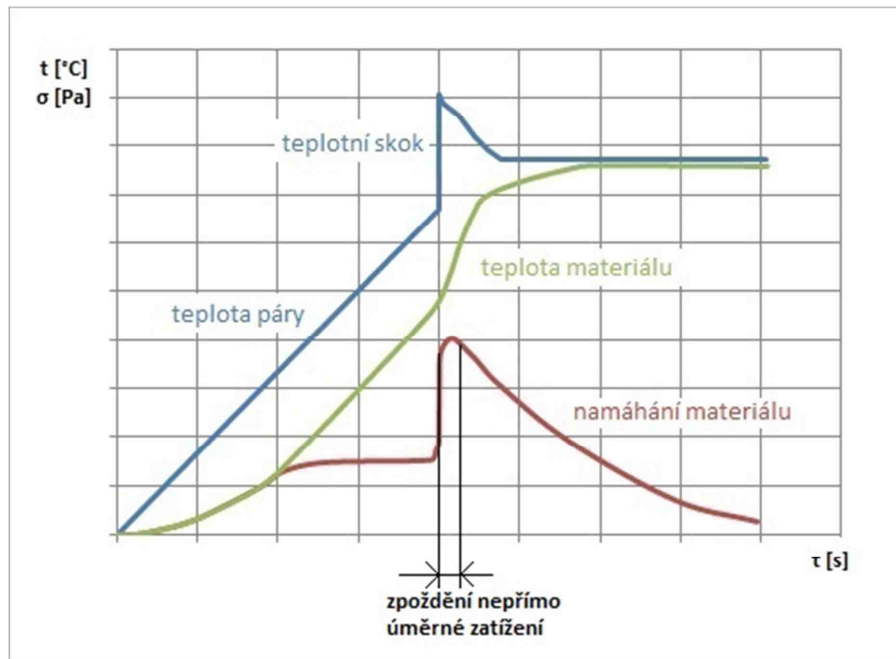
Obrázek 13 - diagram teplotního skoku [4]

Při teplotním skoku páry se ohřeje okamžitě tenká vrstva kovu vnitřní stěny. V závislosti na tloušťce stěny a součiniteli přestupu tepla pro daný materiál začne stoupat teplota vnější stěny s časovým zpožděním. Rozdílné teploty na vnitřní a vnější stěně se projeví skokem ve vzrůstu teplotního pnutí a působí značné namáhání materiálů, které může působit deformace ve skříně.[4]

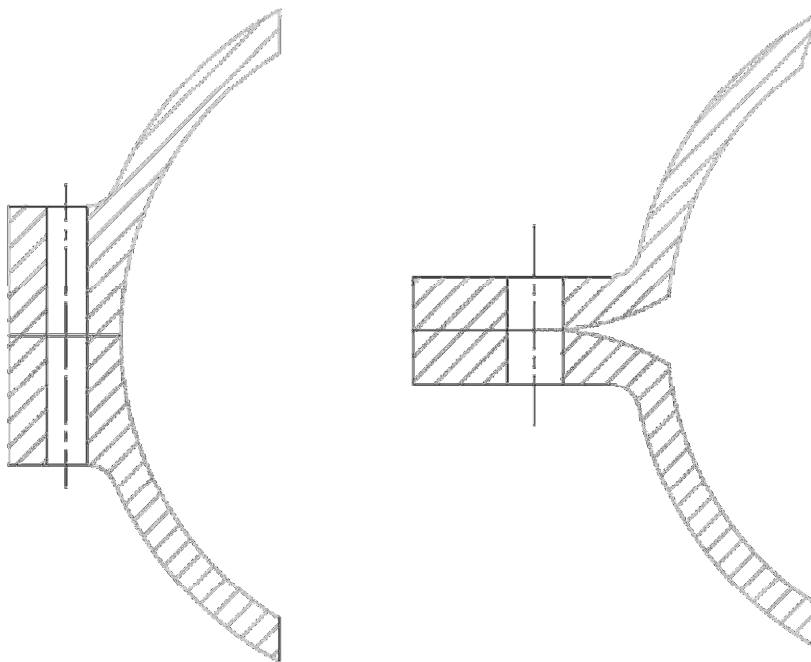
Obrázek 16 - Vhodně provedená vysoká příruba (vlevo) a příruba skříně Spilling (vpravo), která se rozevře vlivem přetlaku uvnitř skříně

Bohužel, příruba skříně Spilling byla navržena poměrně tenká a zároveň krátká. Vnitřním přetlakem a teplotní roztažností tak dochází k tomu, že se skříň rozevře tak, že pára uniká do prostoru děr pro šrouby, a také dochází k netěsnostem v oblasti zadních ucpávek. Veškerý kontaktní tlak se přesouvá směrem k okraji příruby.
